70135.025

## Paine-eron ja CO<sub>2</sub>-pitoisuuden seurantamittaukset

Tutkimuskohde: Martinlaakson koulu, Martinlaaksonpolku 4, Vantaa  
Paine-eron seurantamittaukset tiloissa 233, 237 ja 215  
CO<sub>2</sub>-pitoisuuden seurantamittaukset tiloissa 233, 235 ja 237

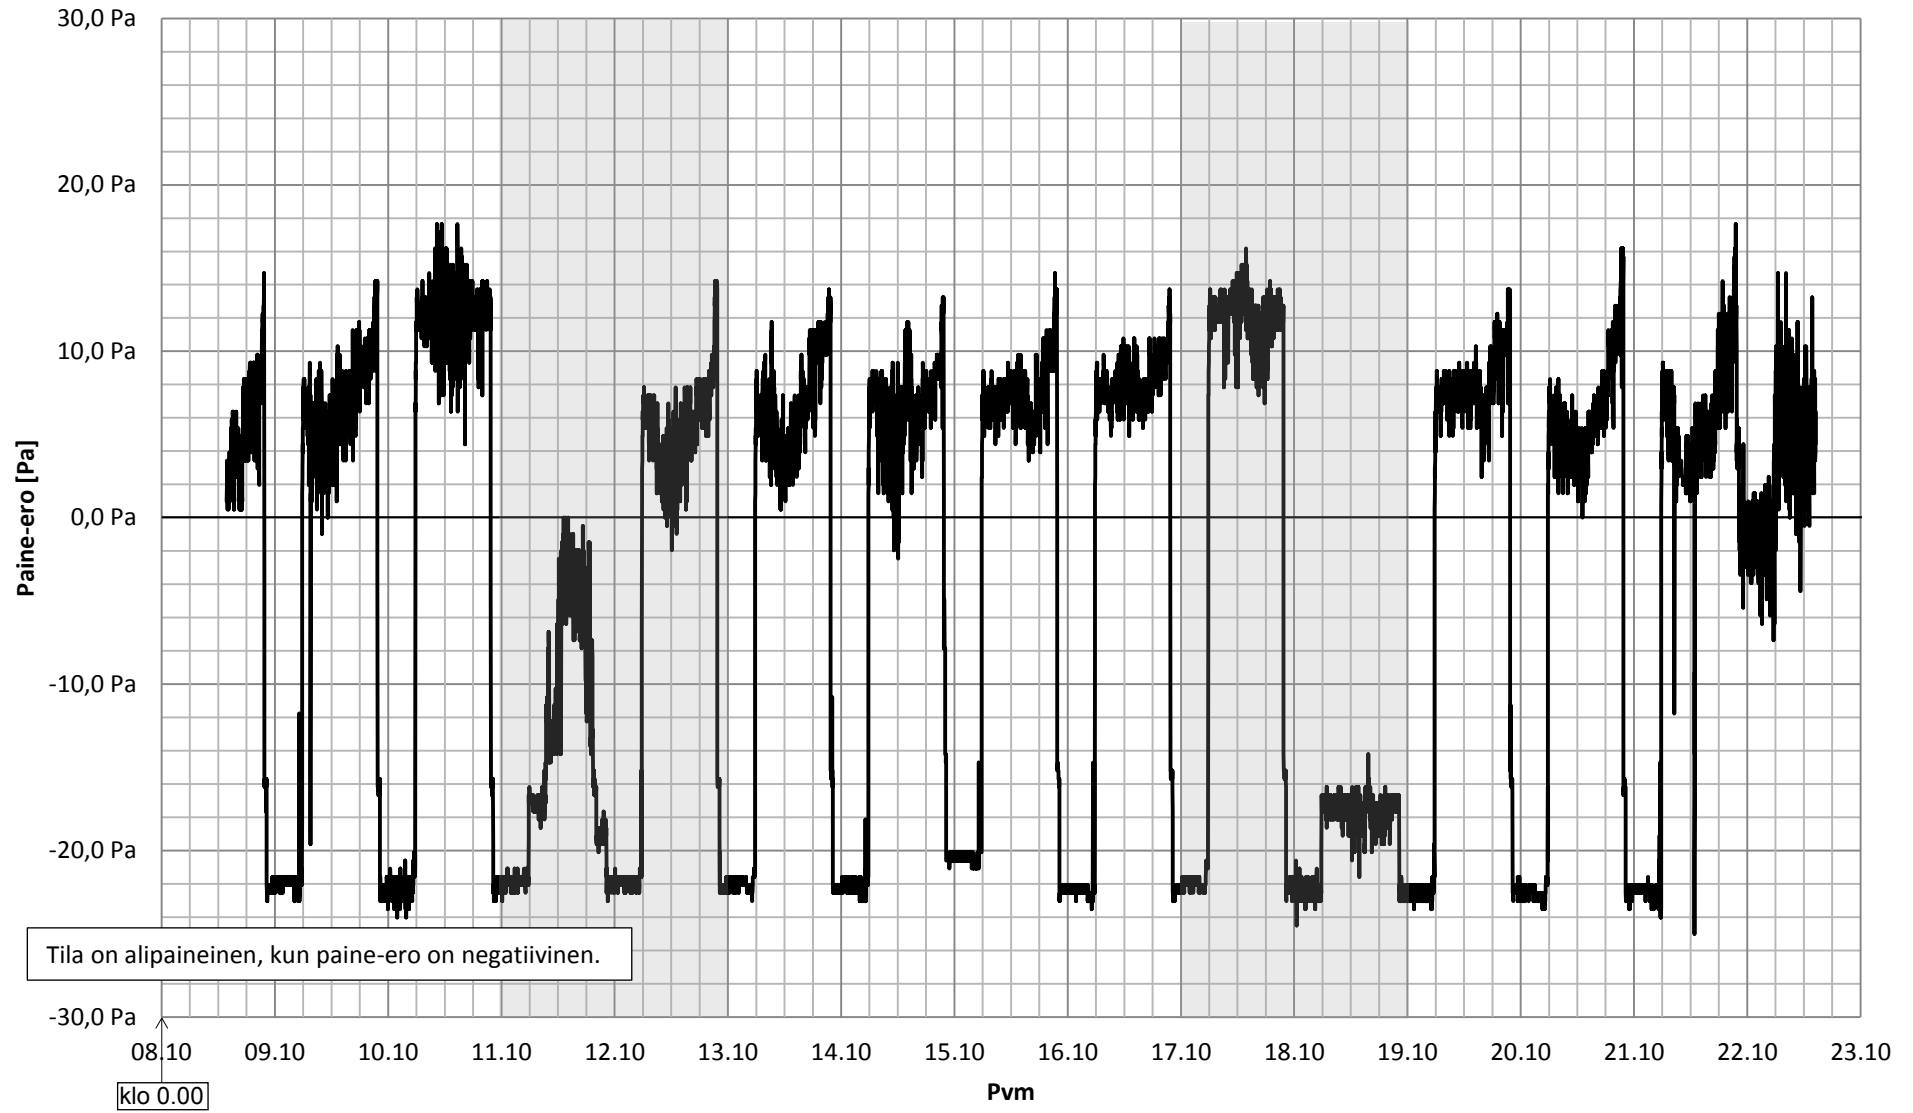
# PE1: tilan 233 ja ulkoilman välinen paine-ero 8.-22.10.2015

Luokat olivat päiväsaikaan 5–10 Pa ylipaineisia ulkoilmaan nähden. Öisin luokat ovat noin 22 Pa alipaineisia ulkoilmaan nähden. Paine-erojen vaihtelu on suurta. Lämmitysajalla päiväaikaan ylipaine pumppaa kosteaa sisäilmaan rakenteisiin. Yöaikainen suuri alipaine lisää epäpuhtaampien rakennusosien kautta tulevaa hallitsematonta vuotoilmaa.

Suosittelaaan, että ilmanvaihtokoneen taajuutta ja toiminta-aikaa säädetään niin, että tilojen 233 ja 237 ympärivuorokautinen paine-eron vaihtelu saadaan tasolle -5...0 Pa.

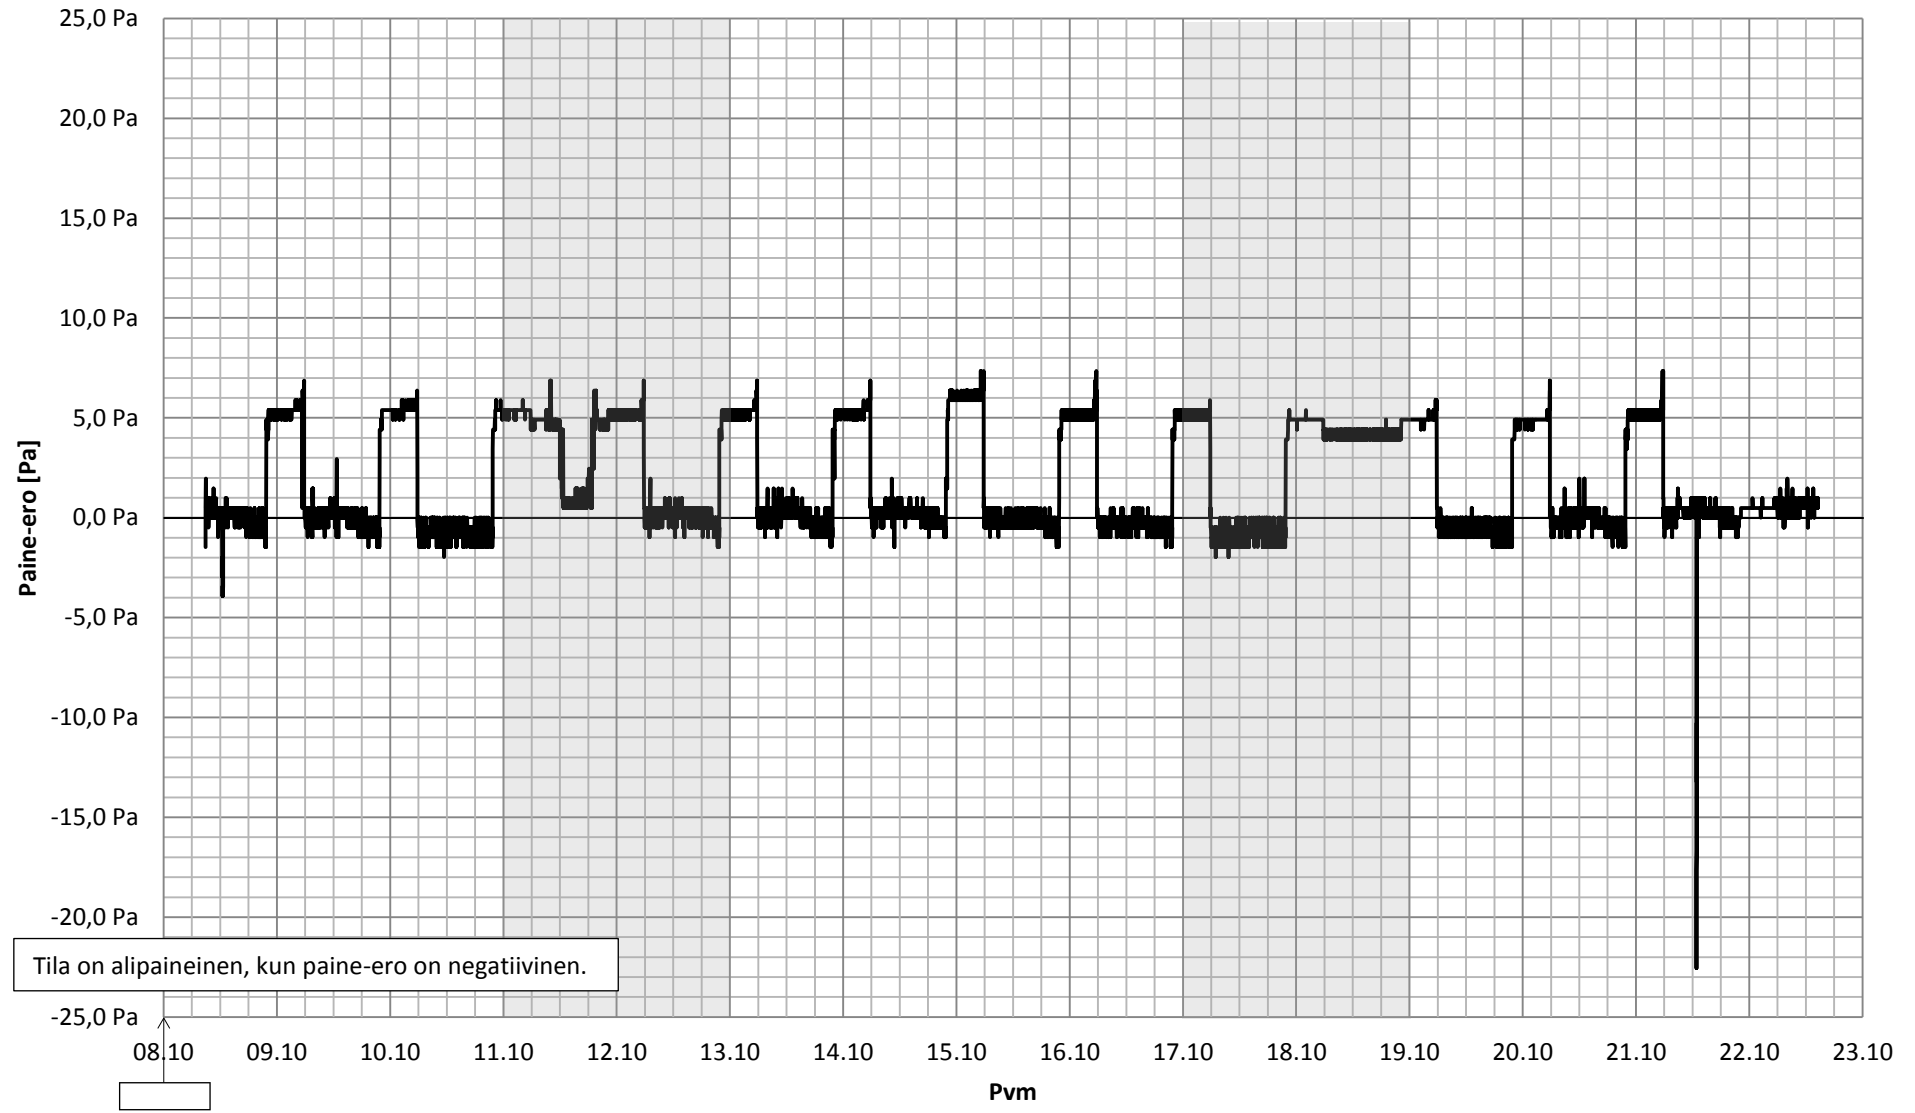
## PE2: tilan 233 ja käytävän välinen paine-ero 8.-22.10.2015

Luokka 233 on päiväsaikaan tasapaineinen tai lievästi alipaineinen ja öisin noin 5 Pa ylipaineinen käytävään nähden. Luokan tuuletusikkunoiden ollessa suljettuna hallitsematon vuotoilma käytävältä väliseinien ja oven kautta on vähäistä. Ikkunatuuletusta ei voi suositella. Kun luokassa avataan tuuletusikkuna, luokan ylipaine ulkoilmaan nähden poistuu, jolloin hallitsematon vuotoilman käytävältä rakenteiden kautta lisääntyy merkittävästi.

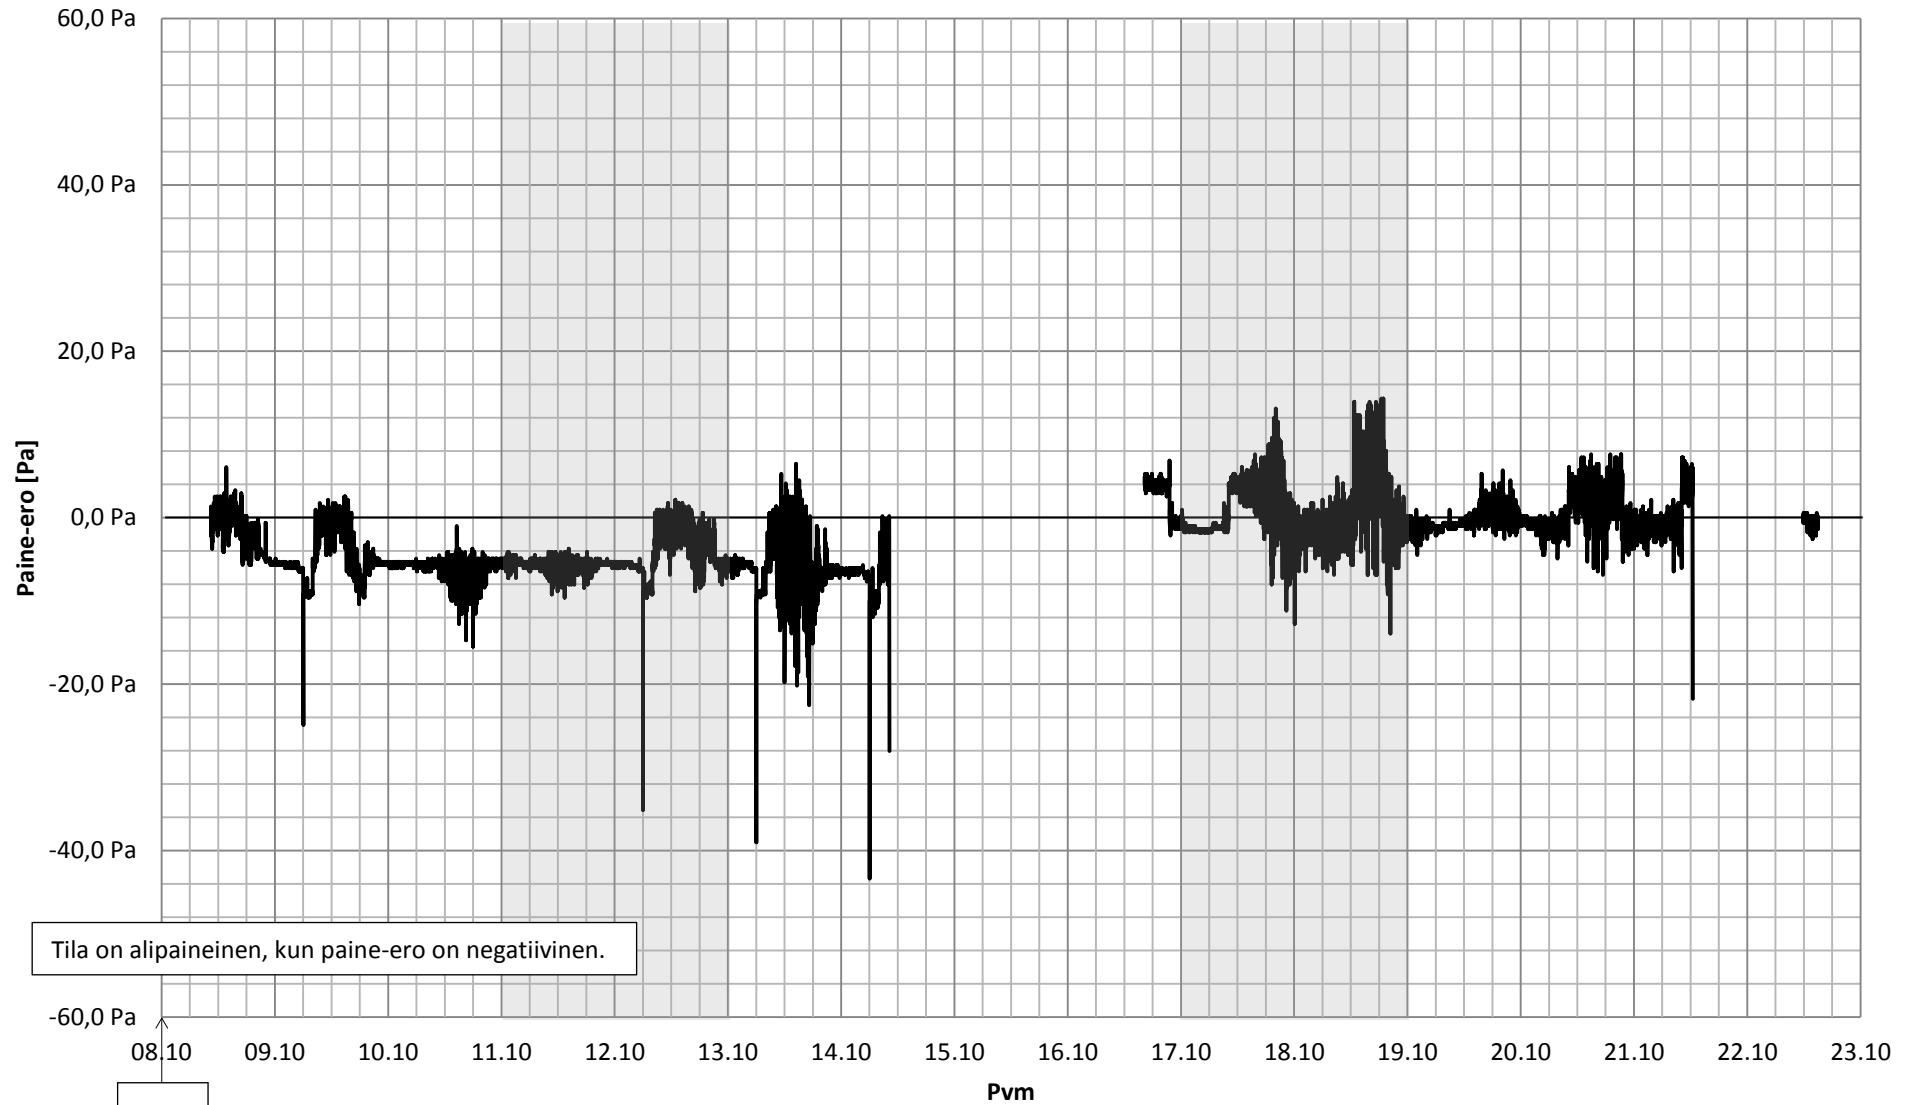
# PE4: tilan 237 ja käytävän välinen paine-ero 8.-22.10.2015

Luokan 237 seurantamittaus käytävään nähden. Seurantajakson aikana mittarista on katkennut sähkö useampaan kertaan. Mittaustuloksia ei voida pitää luotettavina.

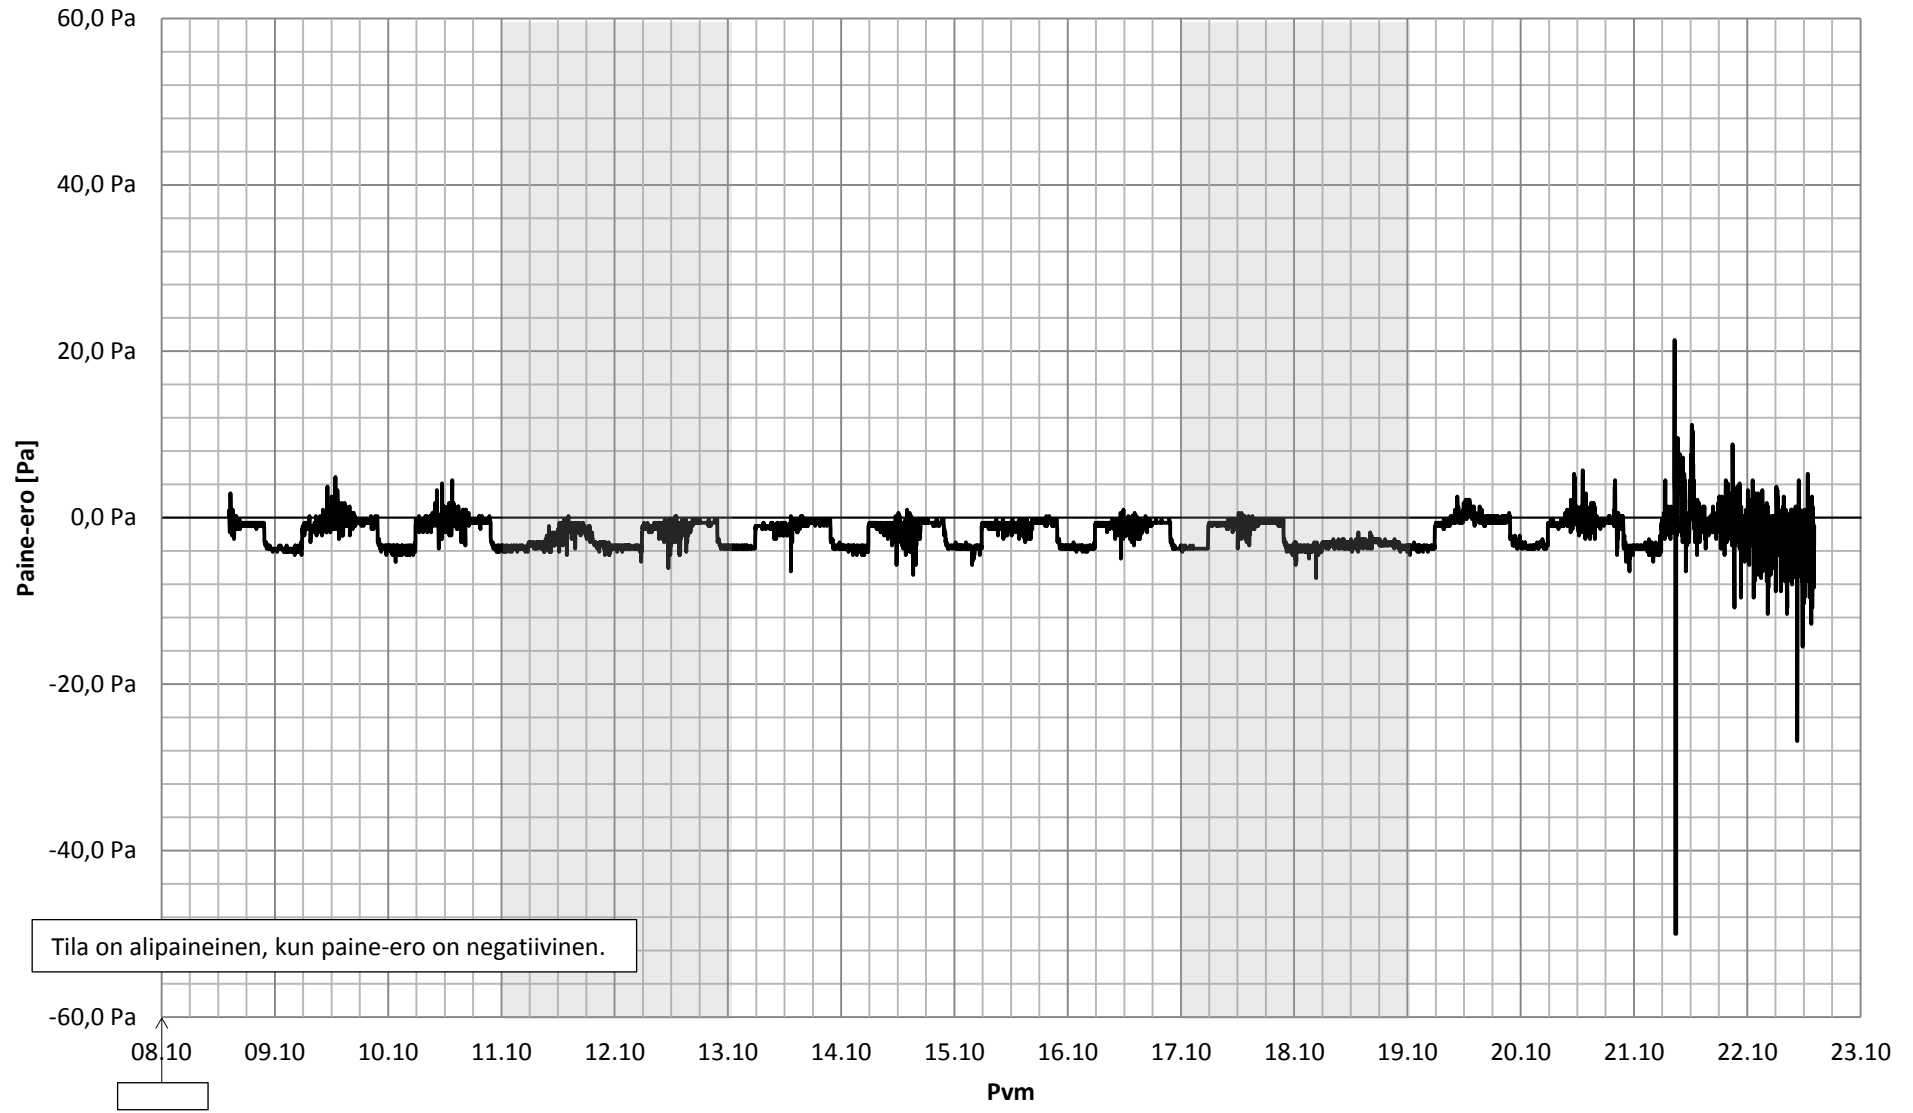
# PE5: Iv-konehuoneen 215 ja ulkoilman välinen paine-ero 8.-22.10.2015

Iv-konehuone on ulkoilmaan nähden päiväsaikaan tasapaineinen ja öisin noin 4 Pa alipaineinen.

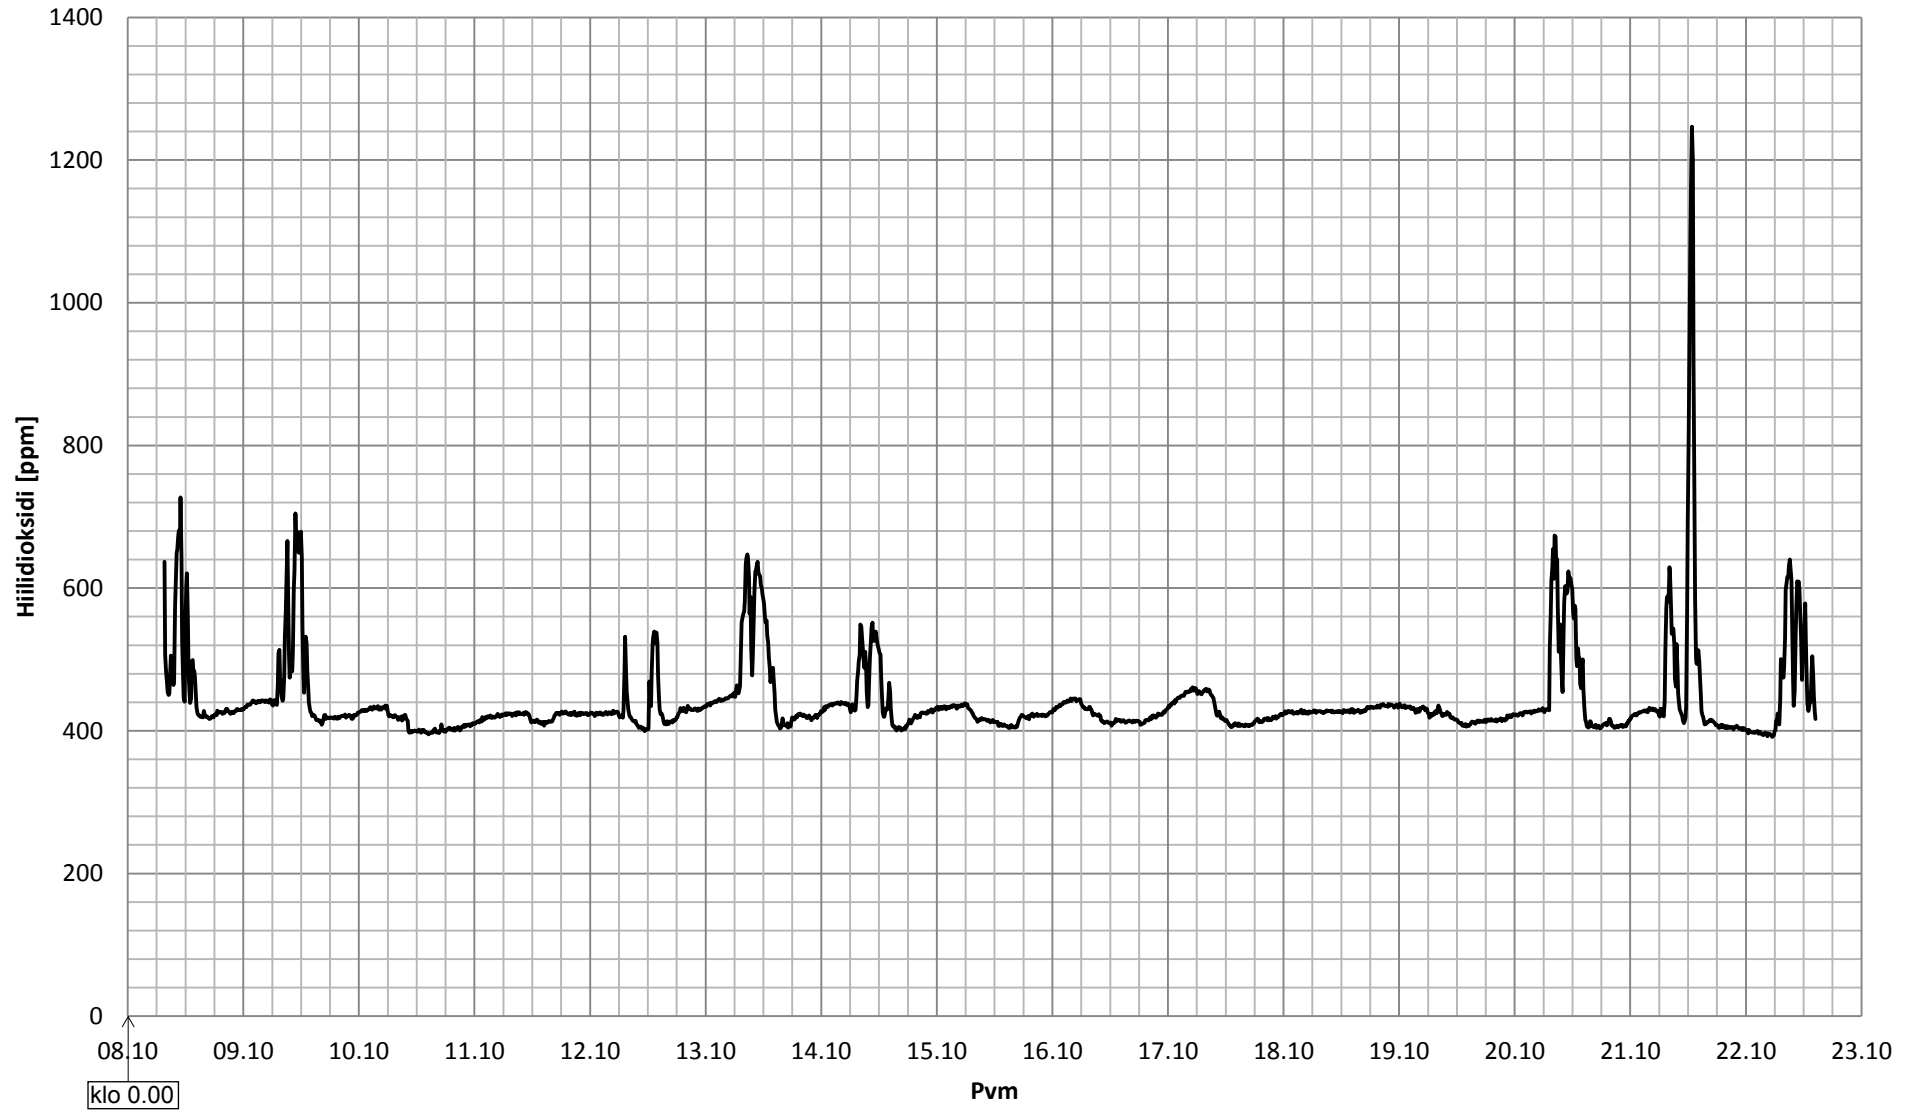
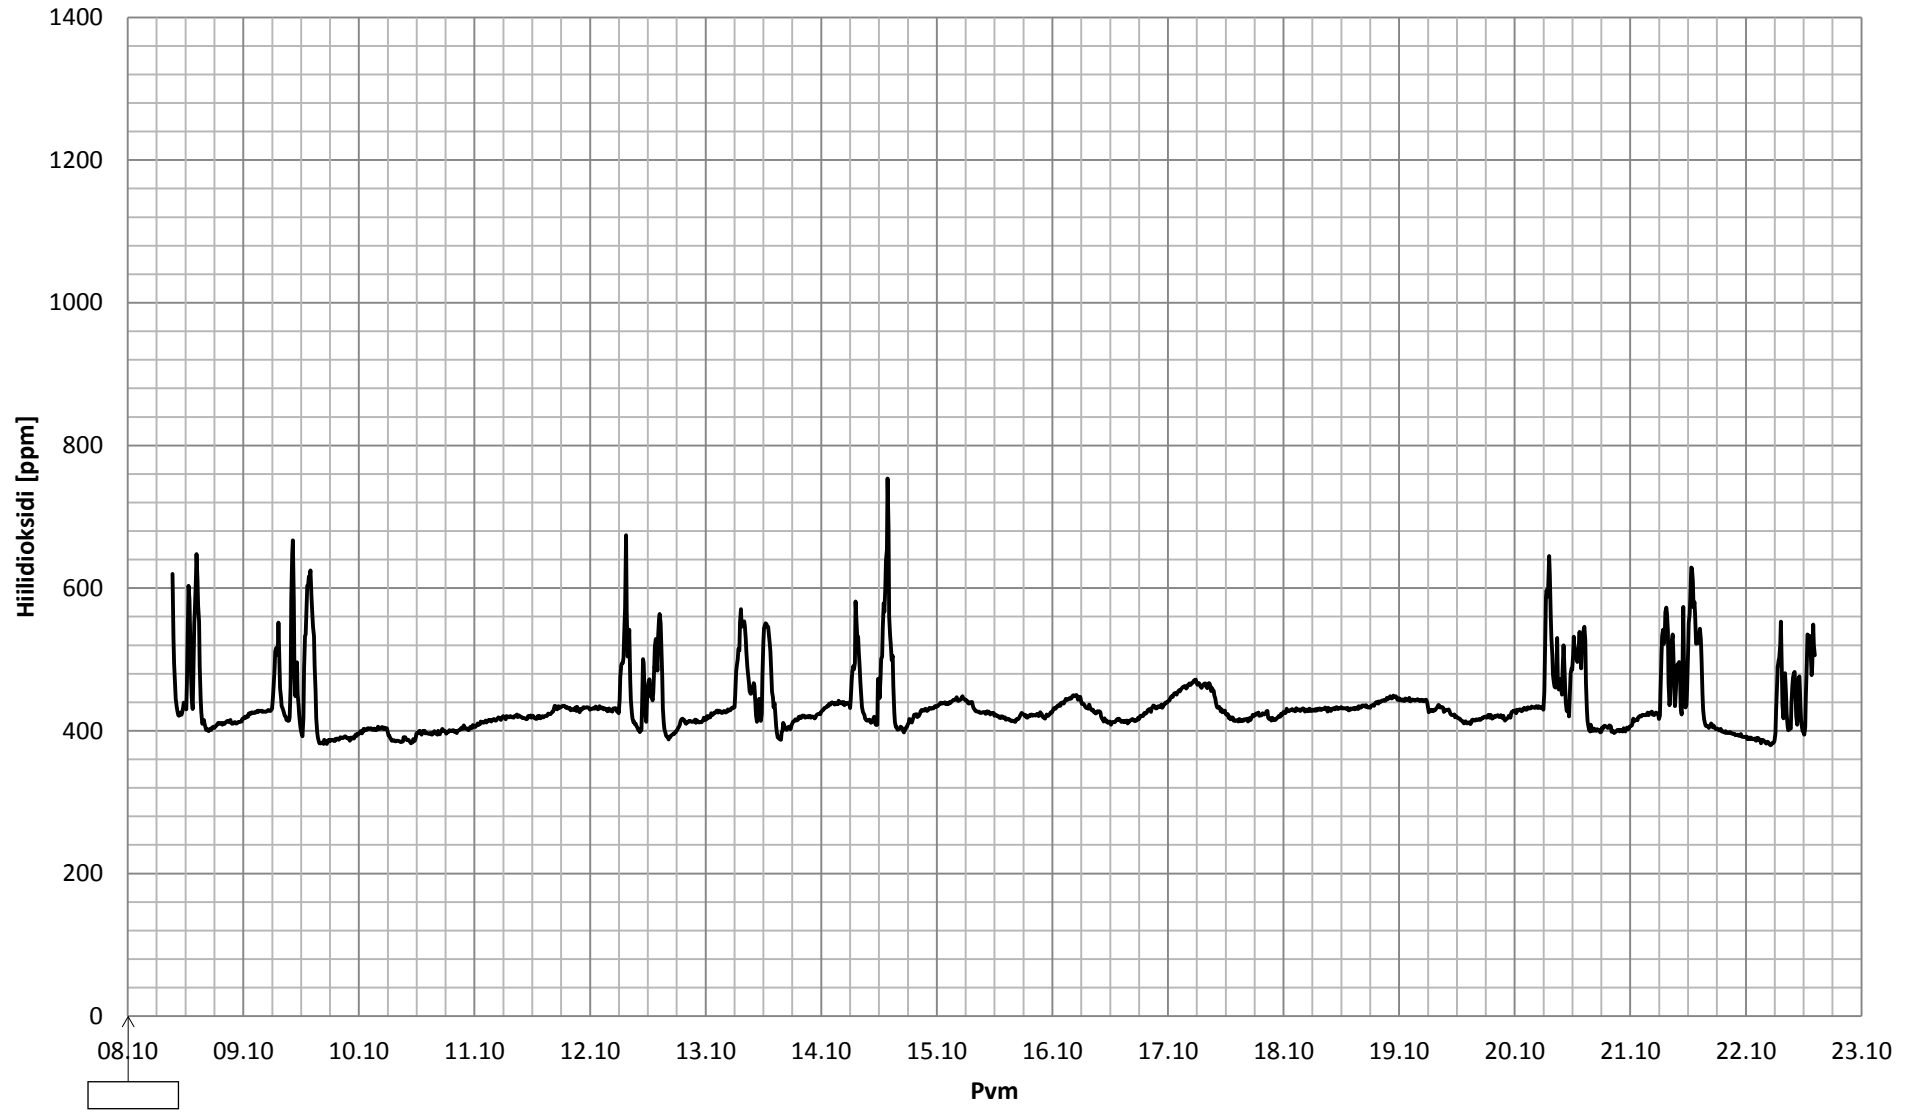
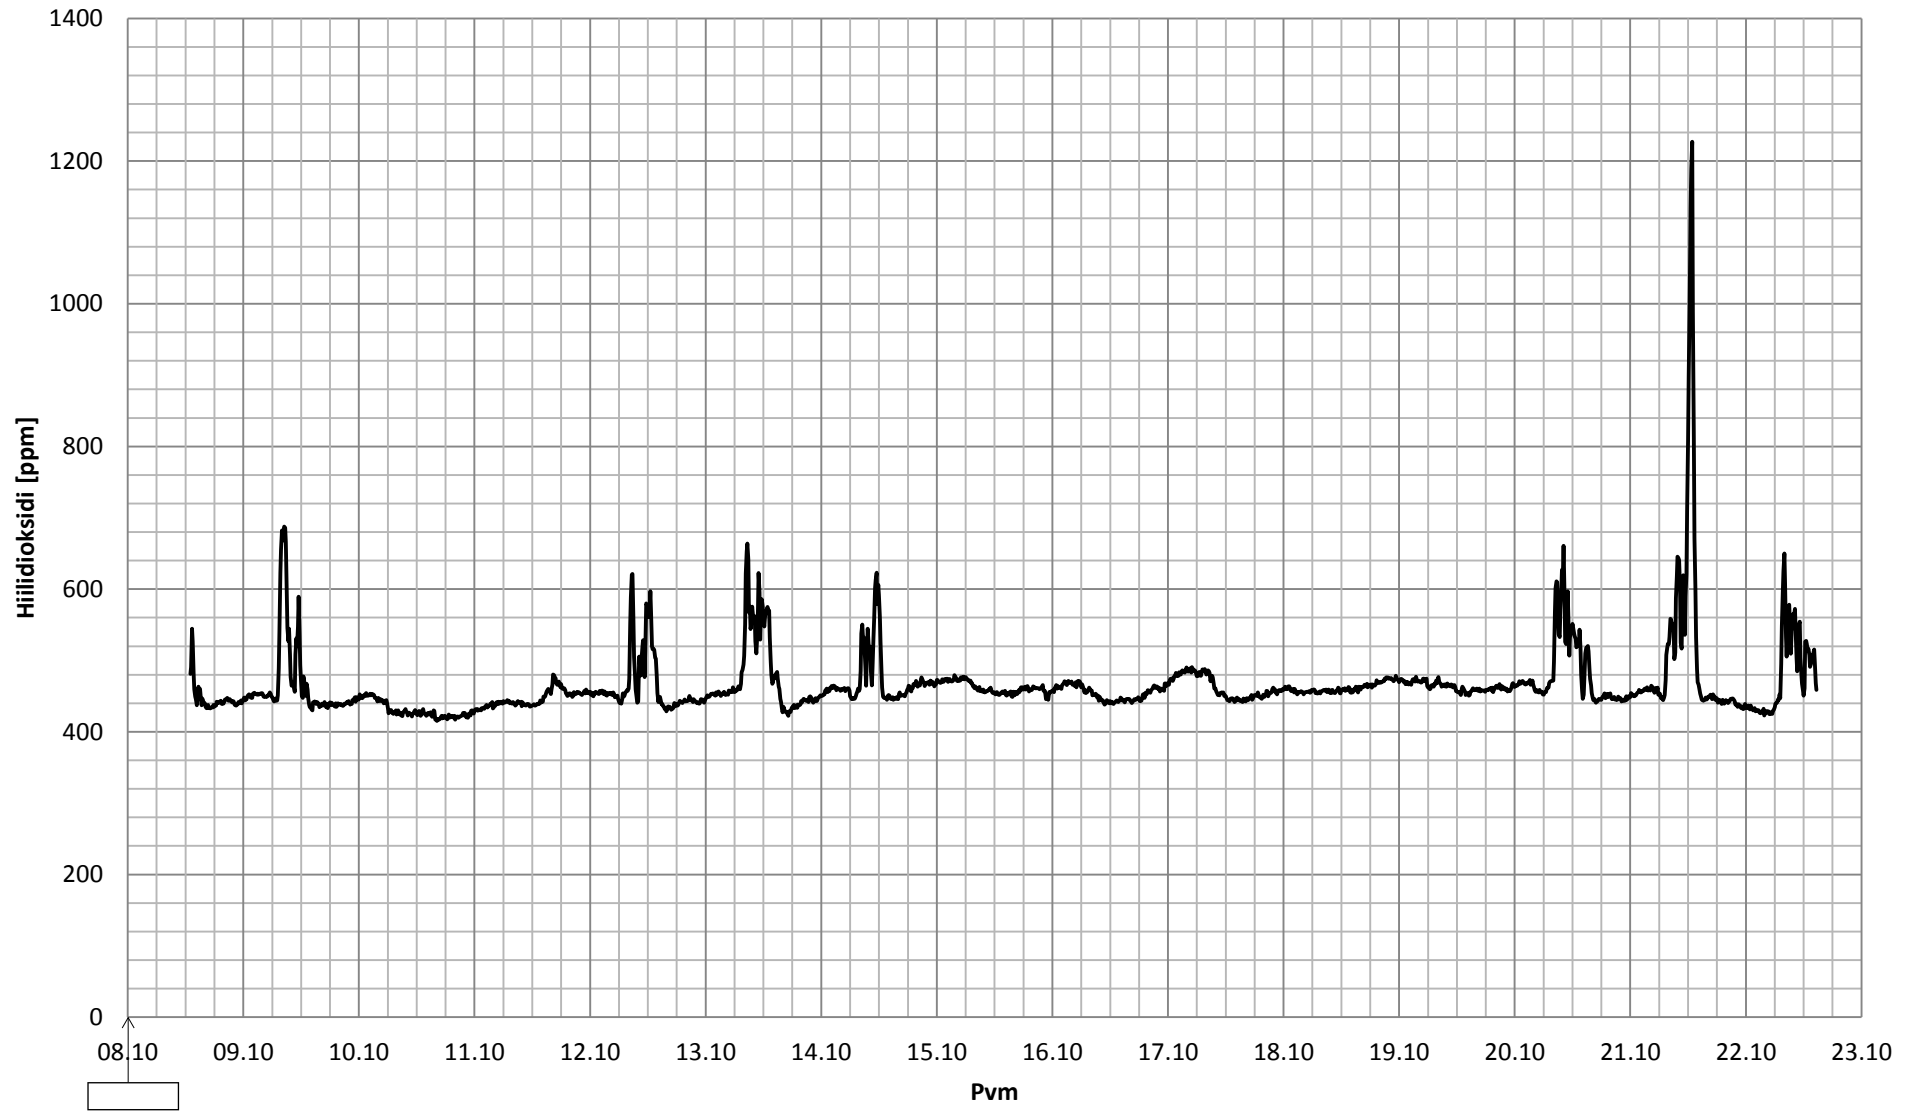
Luokkien CO<sub>2</sub>-pitoisuus on seurantajakson aikana ollut sisäilmastoluokan S1 tasolla yksittäistä, 21.10.15 esiintynyttä poikkeamaa lukuun ottamatta.

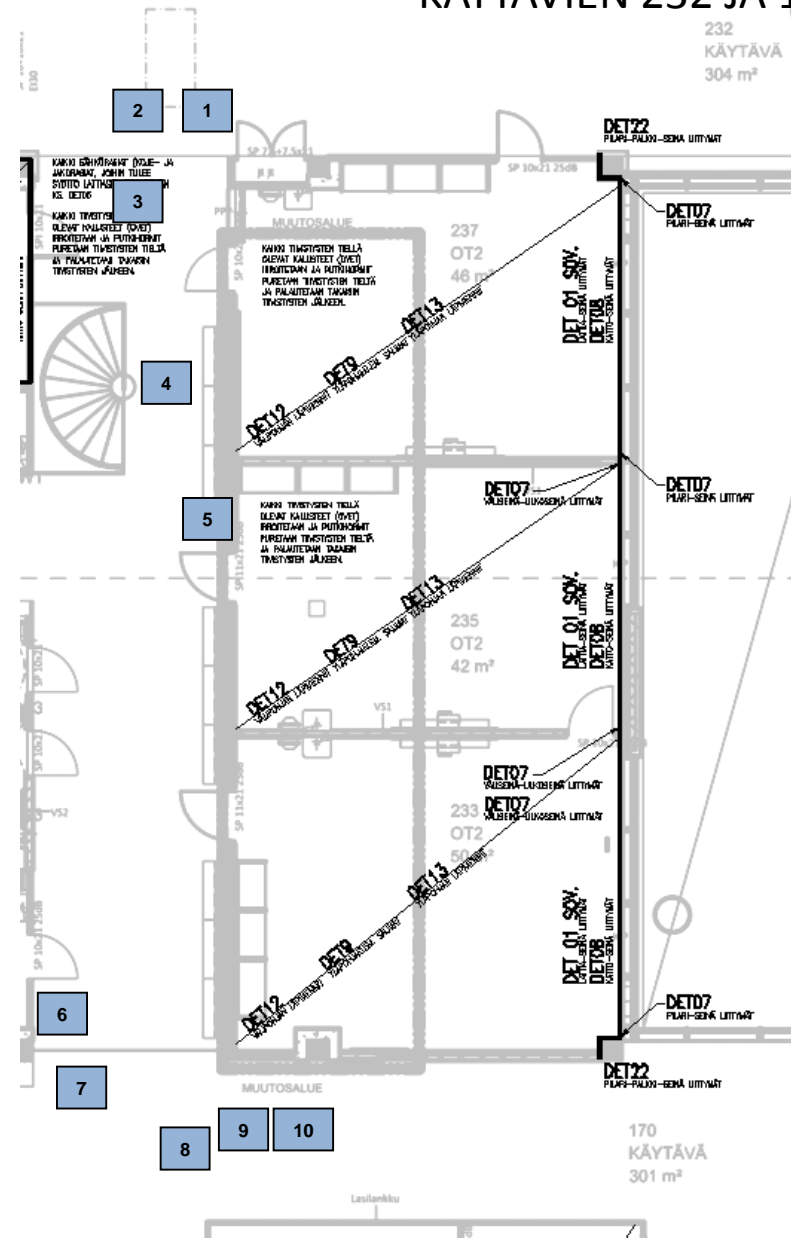
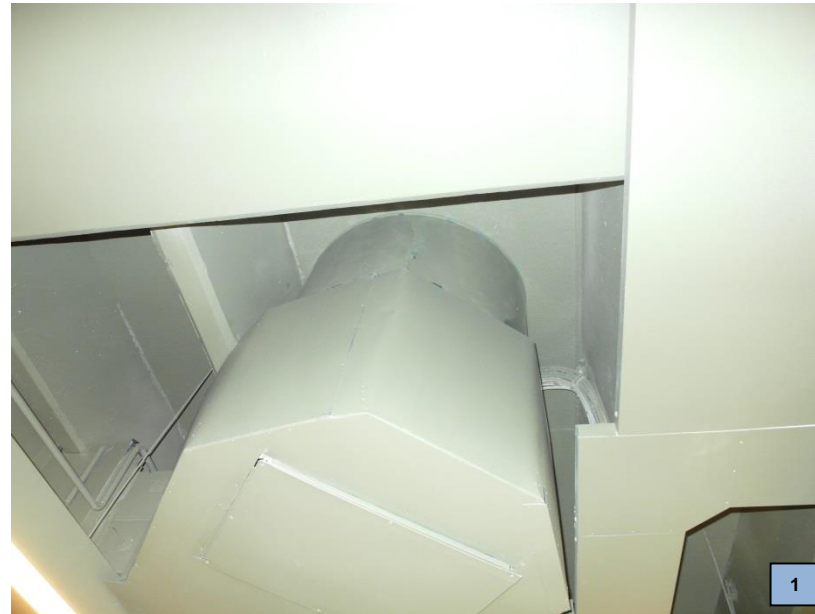
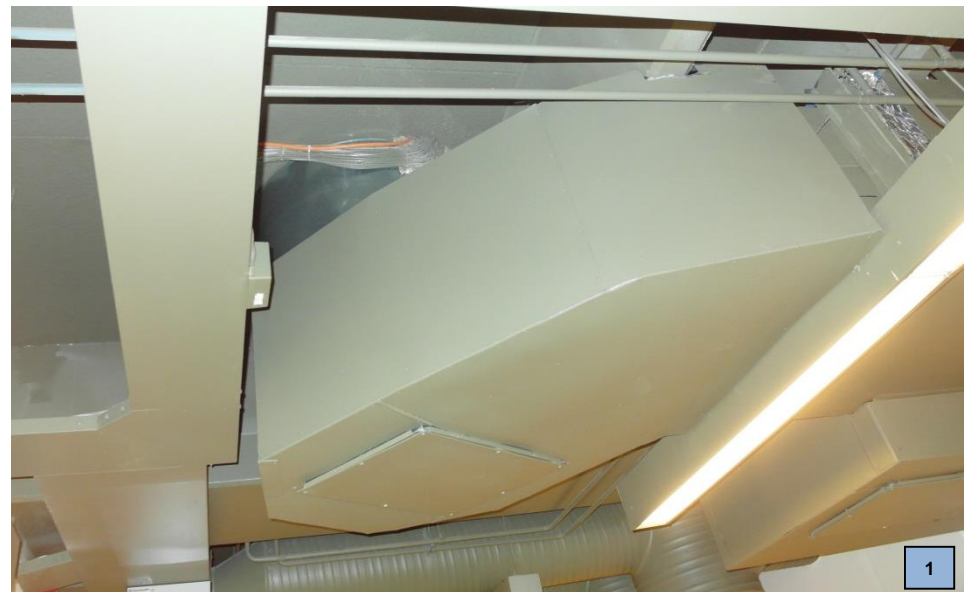
# KÄYTÄVIEN 232 JA 170 TIIVISTÄMÄTTÖMÄT RAKENTEET

Tilojen 233, 235 ja 237 viereisessä käytävällassa on tiivistämättömiä yläpohjan läpivientejä ja liittymiä, joista virtaa öisin alipaineen aikana yläpohjan ilmaa käytävään. Kyseiset liittymät on esitetty liitteissä 1.11–1.20. Liittymät on esitetty myös aiemmassa, 9.10.2015 päivytyssä raportissa.
