23.5.2014

Tutkimuskohde Martinlaakson koulu

SISÄILMASTOTEKNINEN KUNTOTUTKIMUS

KOSTEUSKARTOITUS JA RAKENTIDEN ILMAVUODOT

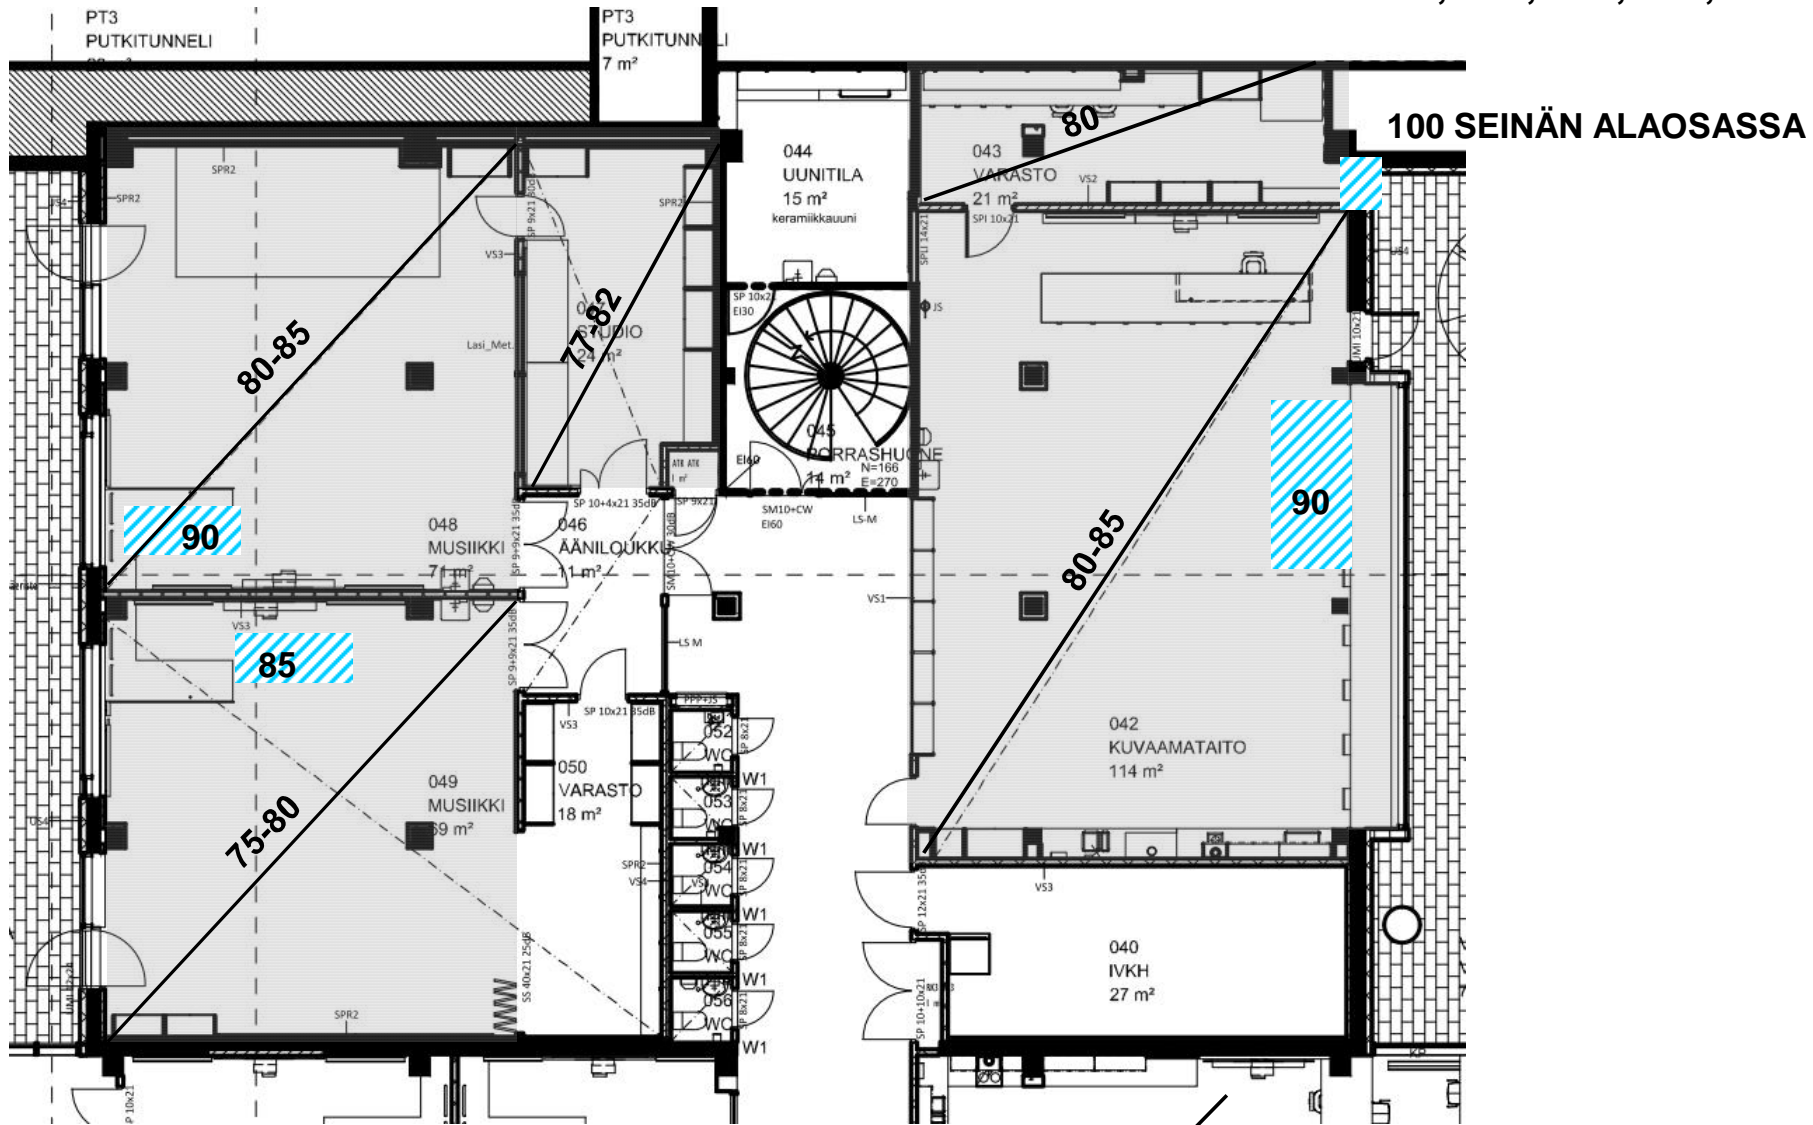
KOSTEUSKARTOITUS PINTAILMAISIMELLA POHJAKUVISSA TILAT 042, 043, 047, 048, 049

Tutkittavissa tiloissa todettiin kohonneita kosteusarvoja pintakosteudenilmaisimella lattiarakenteissa kuvaamataidon luokassa 042 ja musiikkiluokassa 049, seinärakenteen alaosassa varastossa 043.

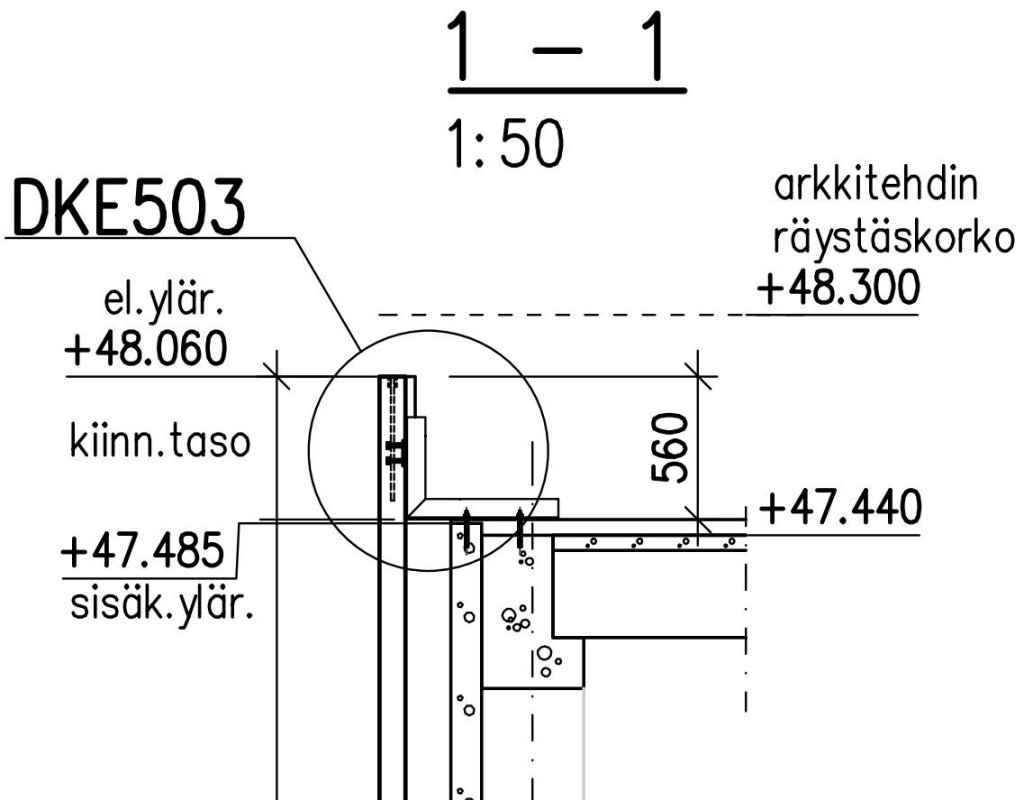
Kuva 1. Kuorielementin yläreunan tiivistys on katon höyrnsulun varassa. Jotta liitoksesta saataisiin ilmatiivis, tulisi höyrnsulku liimata kiinni betonirakenteeseen sauman molemmin puolin.

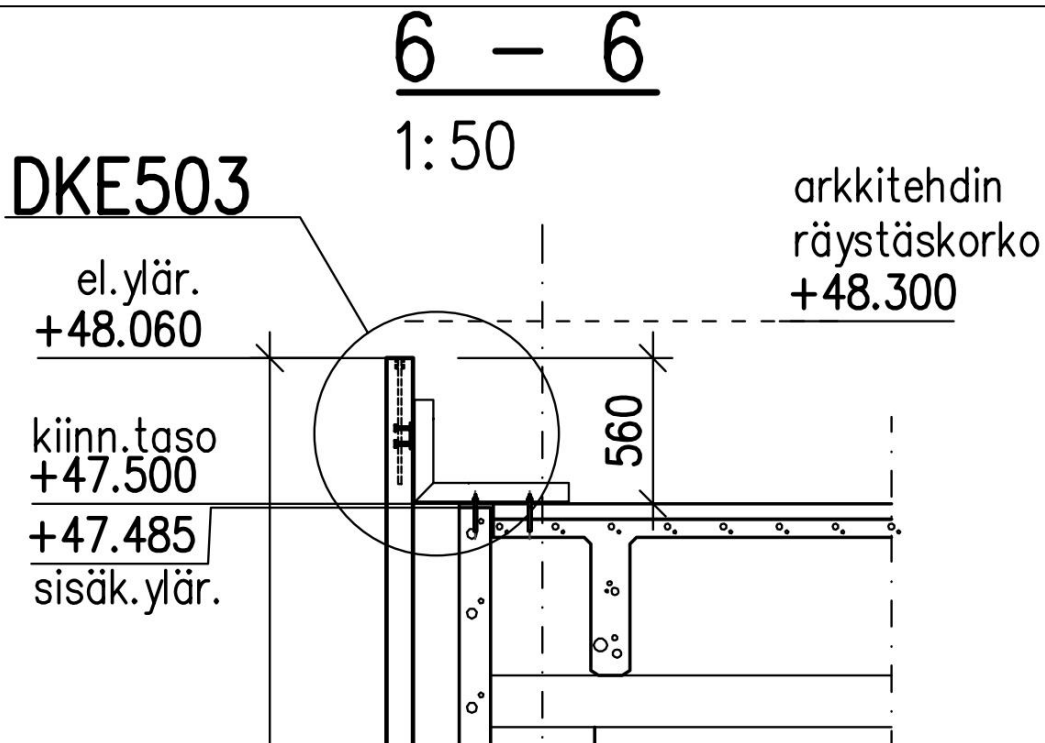
Kuva 2. Kuorielementin yläreunan tiivistys on katon höyrnsulun varassa myös ei kantavilla seinäosilla. Jotta liitoksesta saataisiin ilmatiivis, tulisi höyrnsulku liimata kiinni betonirakenteeseen sauman molemmin puolin. Elementin taipuminen on huomioitava, jotta höyrnsulku ei repeä sauman kohdalla.

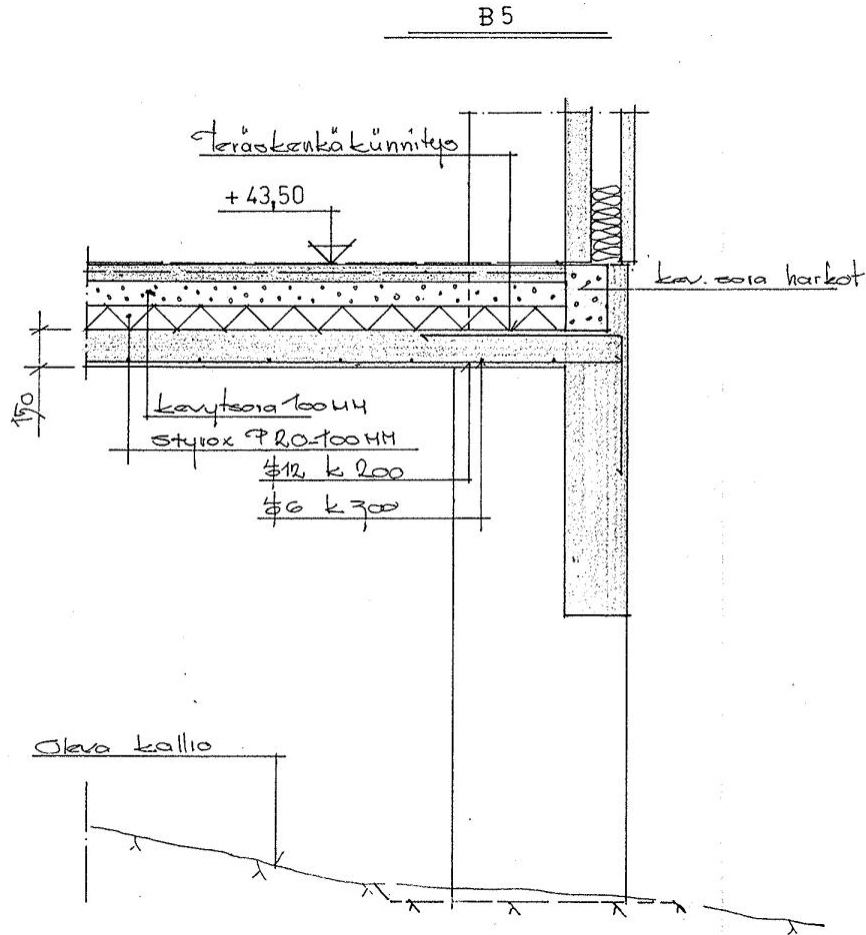
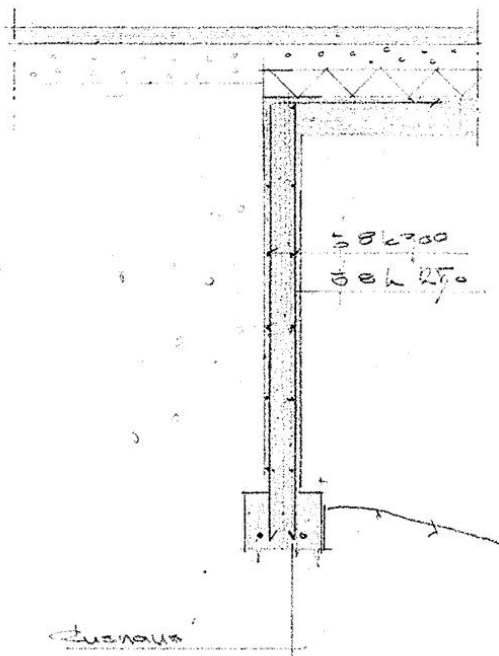
Kuva 4,5. Perustusleikkauksia kantavan alapohjan alueelta. Alemmassa kuvassa lattia alustäytön maa-ainekset ovat suorassa ilmayhteydessä lattian alla olevaan eristetilaan. Lattian maataytössä oleva ilma voi sekoittua vapaasti lattian eristetilaan ja edelleen sisäilmaan lattialiitoksissa olevien ilmavuotojen kautta.

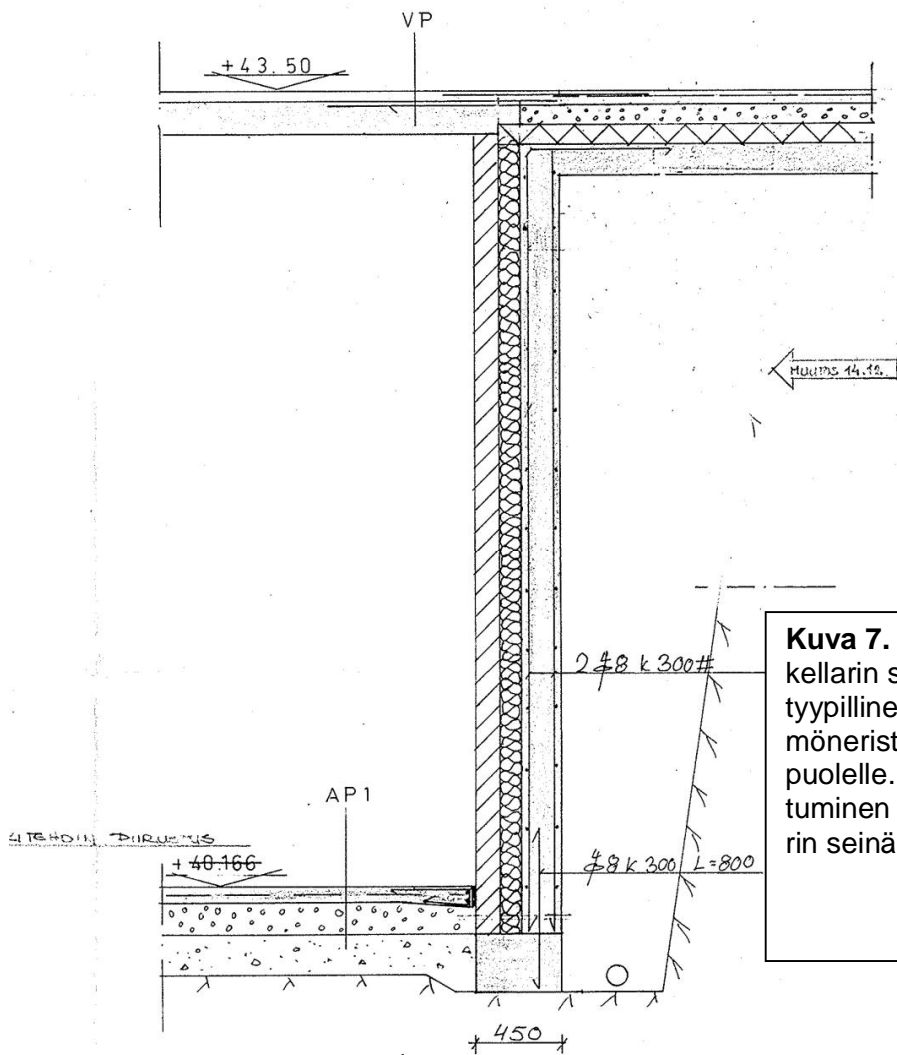
Kuva 7. Alkuperäisissä kuvissa esitetty kellarin seinäleikkaus on rakentamisajalle tyypillinen riskirakenne, jossa seinän lämmöneriste on sijoitettu perusmuurin sisäpuolelle. Rakenteen eristetilan ilman sekoittuminen sisäilmaan on estettävä sekä kellarin seinäliitosten että lattialiitosten kautta.

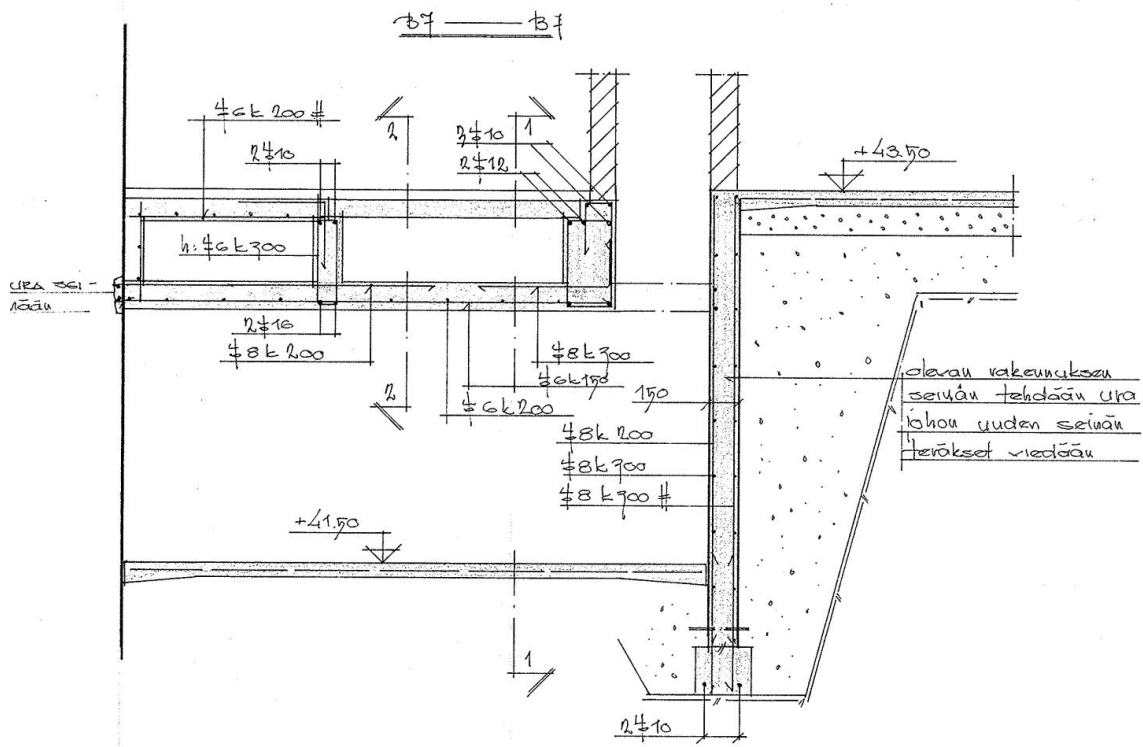
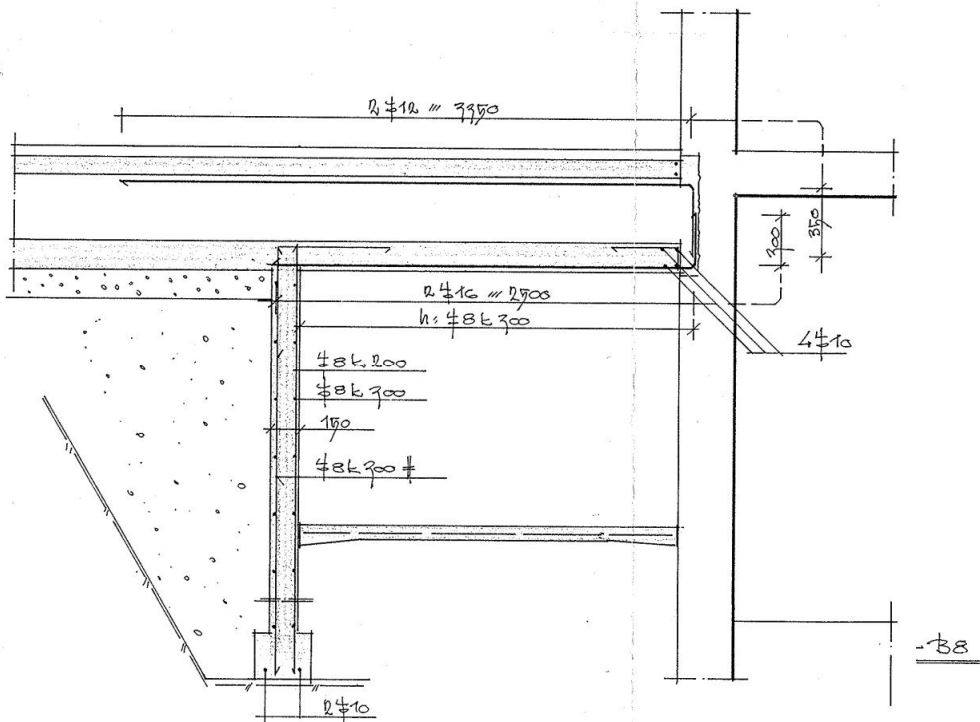
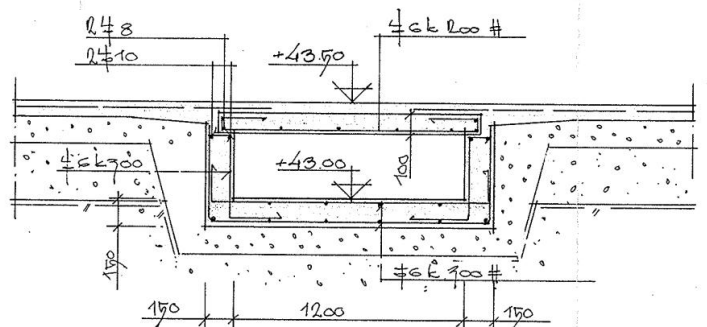
Kuva 8, 9, 10. Alkuperäisissä kuvissa esitettyjä lattian alaisia talotekniikka kanaaleja.

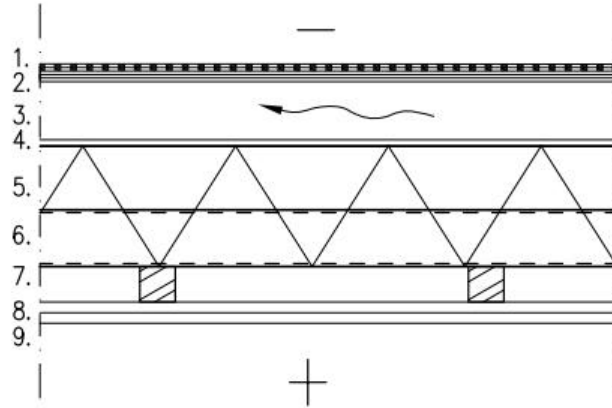
Kuva 11. Suunnitelmassa esitetyn mukaista rakennetta ei ole voinut saada ilmatiiviiksi tavanomaisella rakentamistavalla. Rakenteeseen tulisi lisätä ilmatiivis kerros.

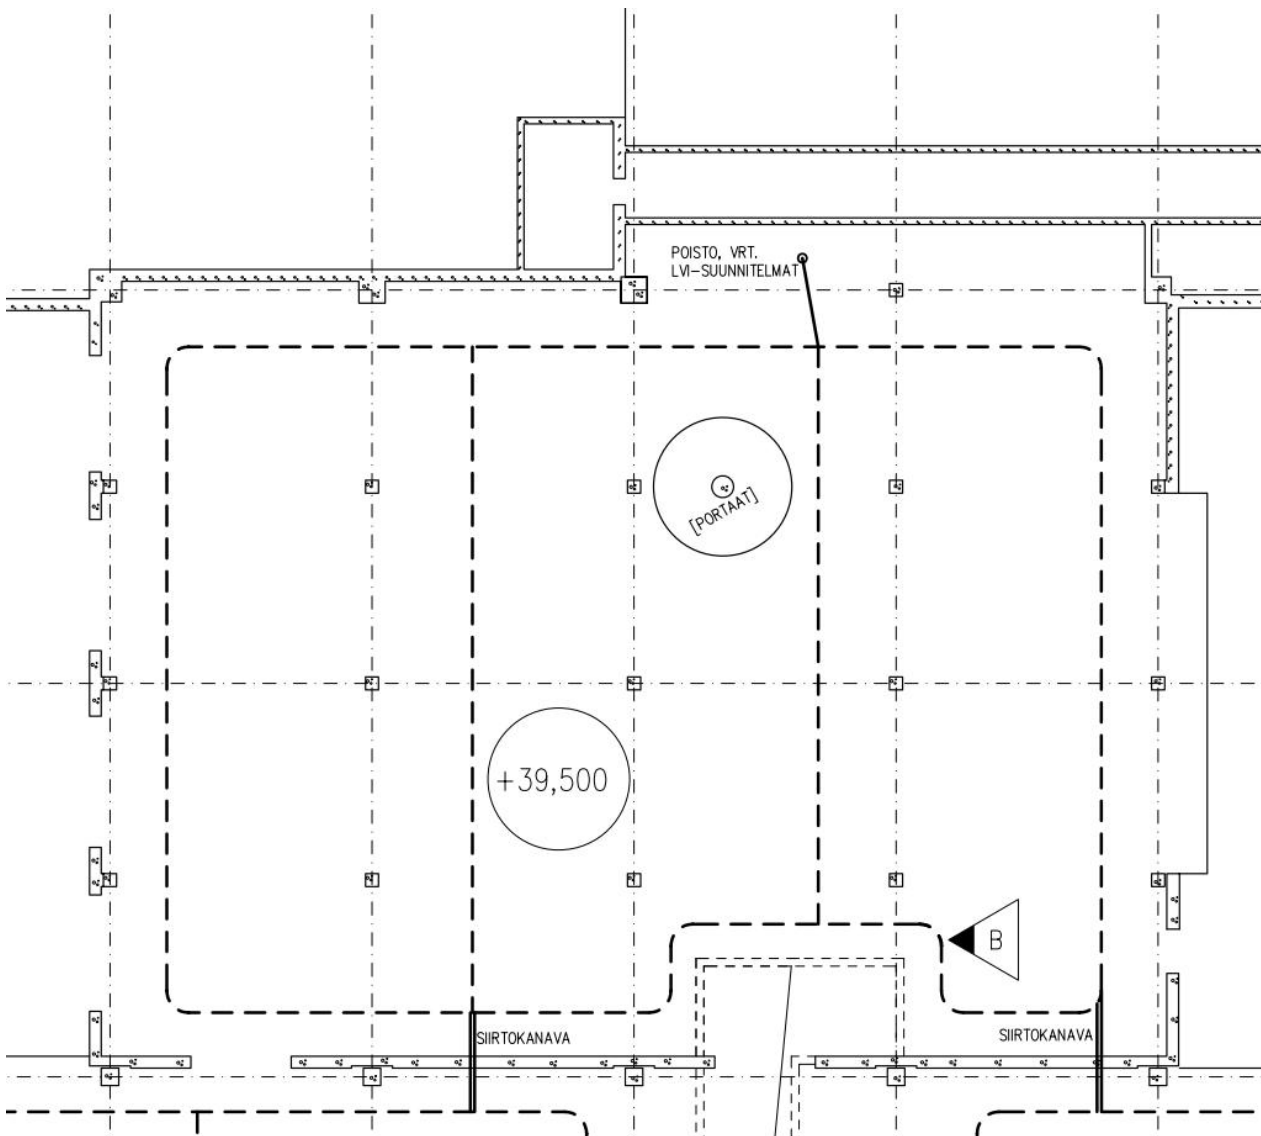
Kuva 12. Kellarissa olevien musiikkiluokkien kohdilla lattian alapuolelle on asennettu kokoojakanavisto radonin poistoa varten. Radonputkiston tarkoituksena on tuulettaa alapohjan maatäyttöä ja tehdä lattian alustan maatäyttö lievästi alipaineiseksi sisätiloihin nähden, jotta maaperässä oleva ilma ja siinä mahdollisesti oleva radonkaasua ei kulkeudu sisätiloihin päin. Tuulettusta varten tulee järjestää puhdasta tuloilmaa alapohjan salaojituserrokseen.

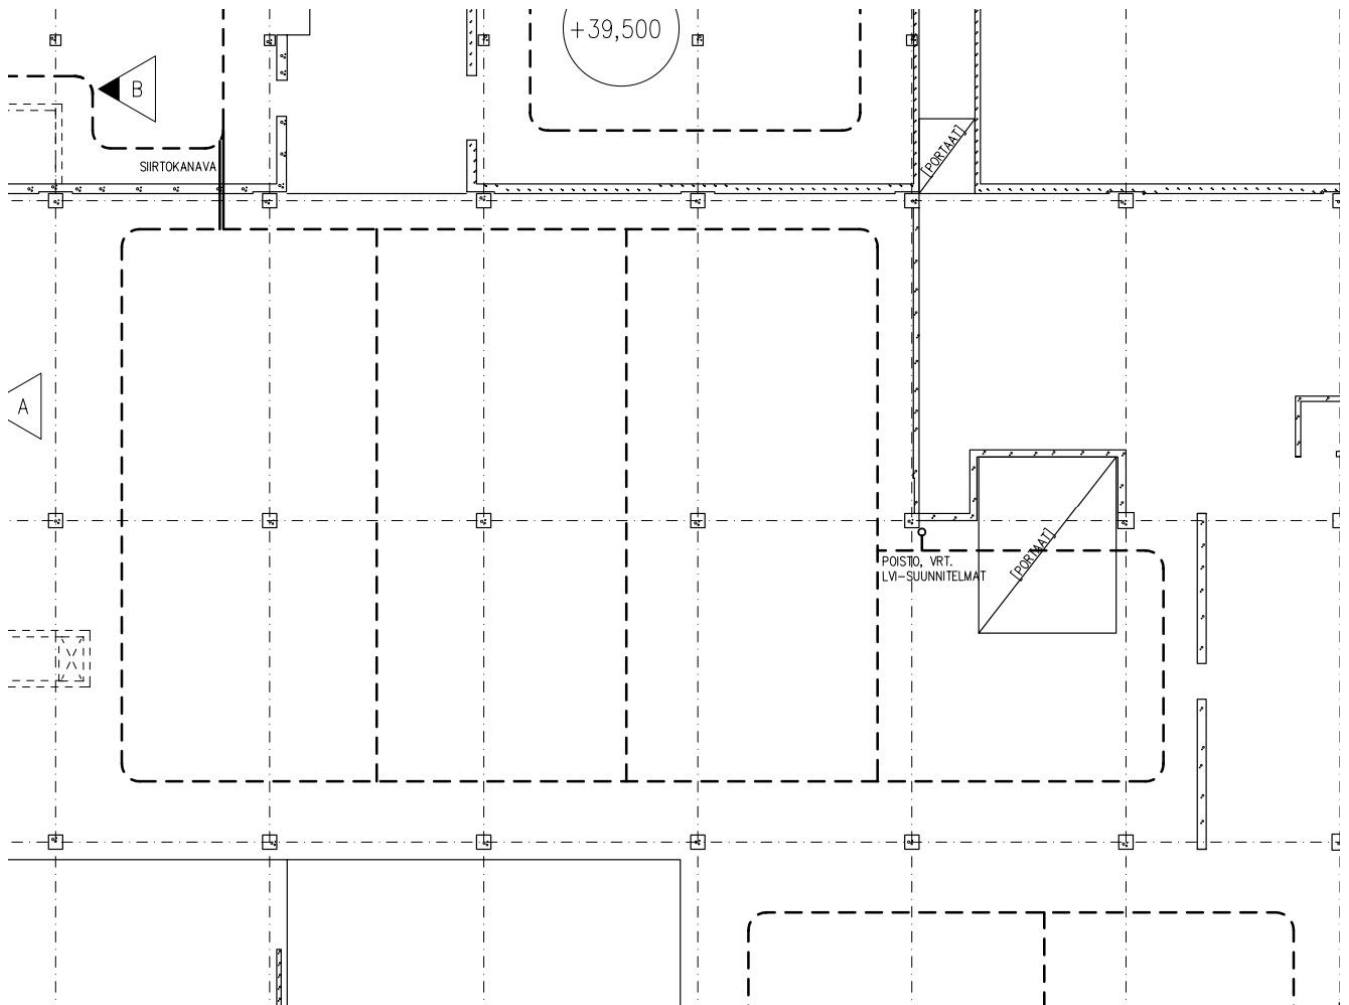
Kuva 13. Kellarissa olevien käsityöluokkien kohdilla lattian alapuolelle on asennettu kokoojakanavisto radonin poistoa varten. Lattian alustan maatyön tulisi olla lievästi alipaineinen sisätiloihin nähden.

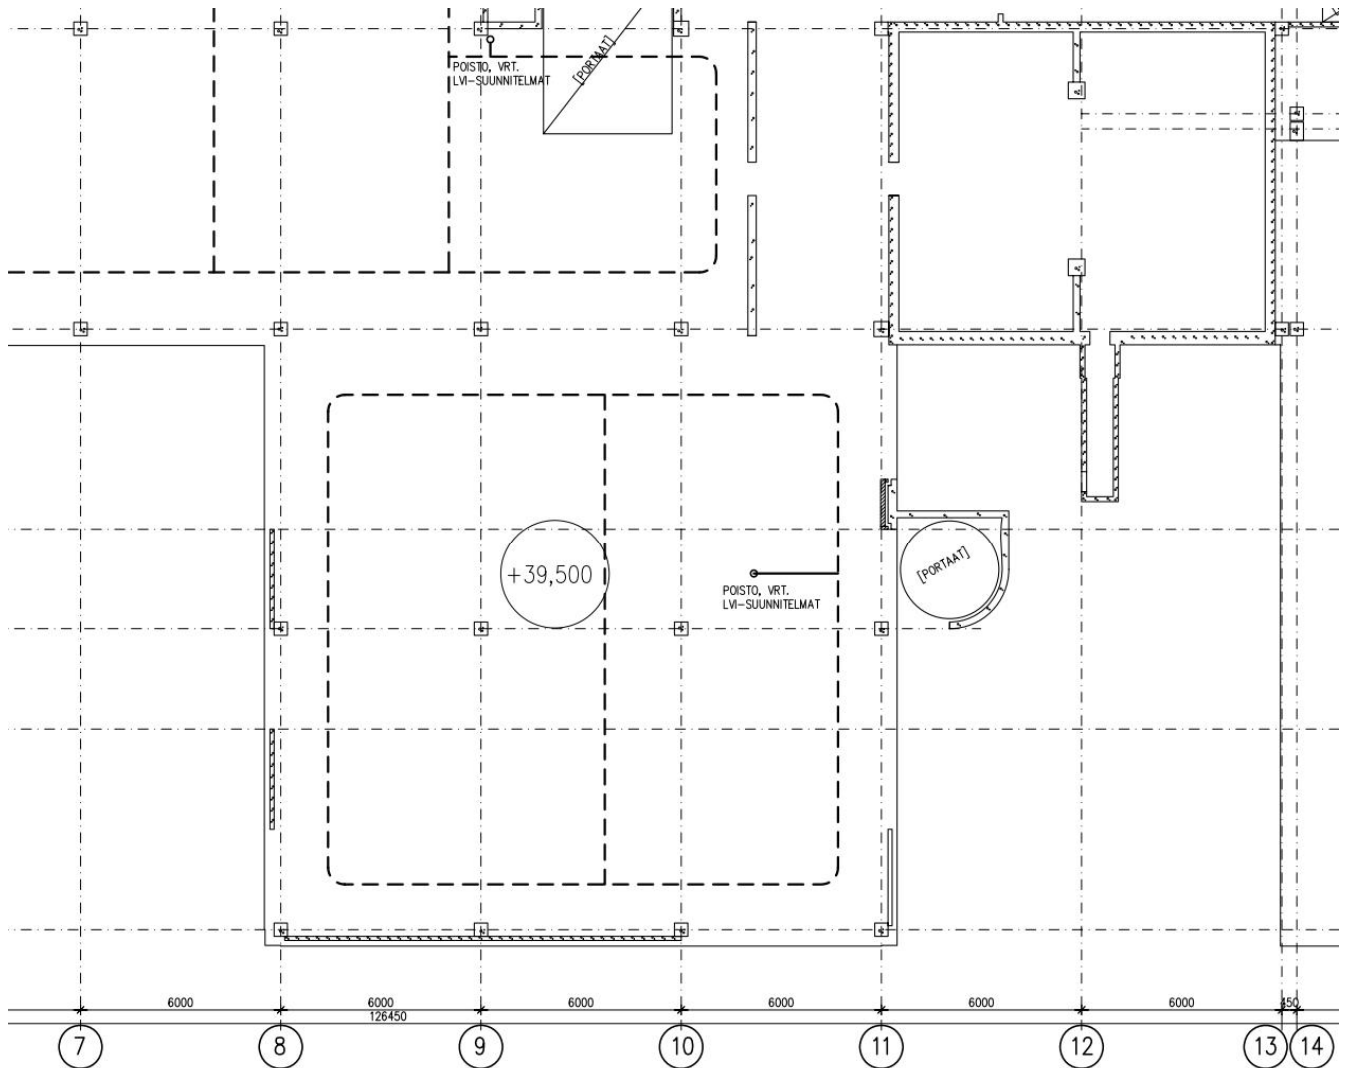
Kuva 14. Kellarissa olevien nuorisoihojen kohdilla lattian alapuolelle on asennettu kokoojakana-
vasto radonin poistoa varten. Lattian alustan maatäytön tulisi olla lievästi alipaineinen sisätiloihin
nähdén. Nuorisotiloihin kuuluvan väestönsuojan alueella radonin poisto on tehty lattian betoni-
laatan päälle rakennetun tuulettuvan lattiarakenteen avulla.

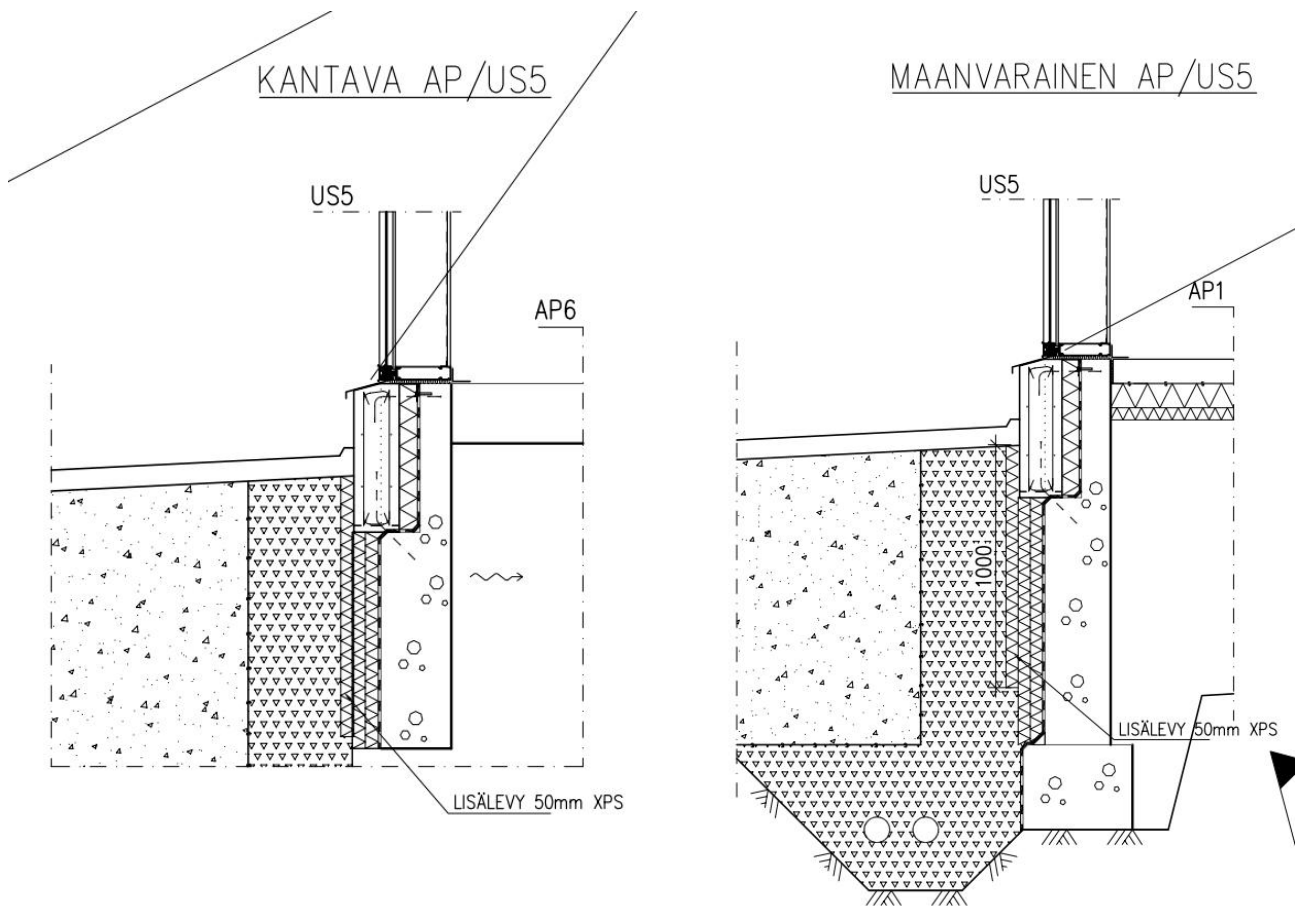
Kuva 15, 16. Peruskorjauksessa on vanhan sokkelin ulkokuori purettu ja korvattu uudella betonisokkelilla. Samalla on sokkeliin lisätty bitumikermi vedeneristeeksi.

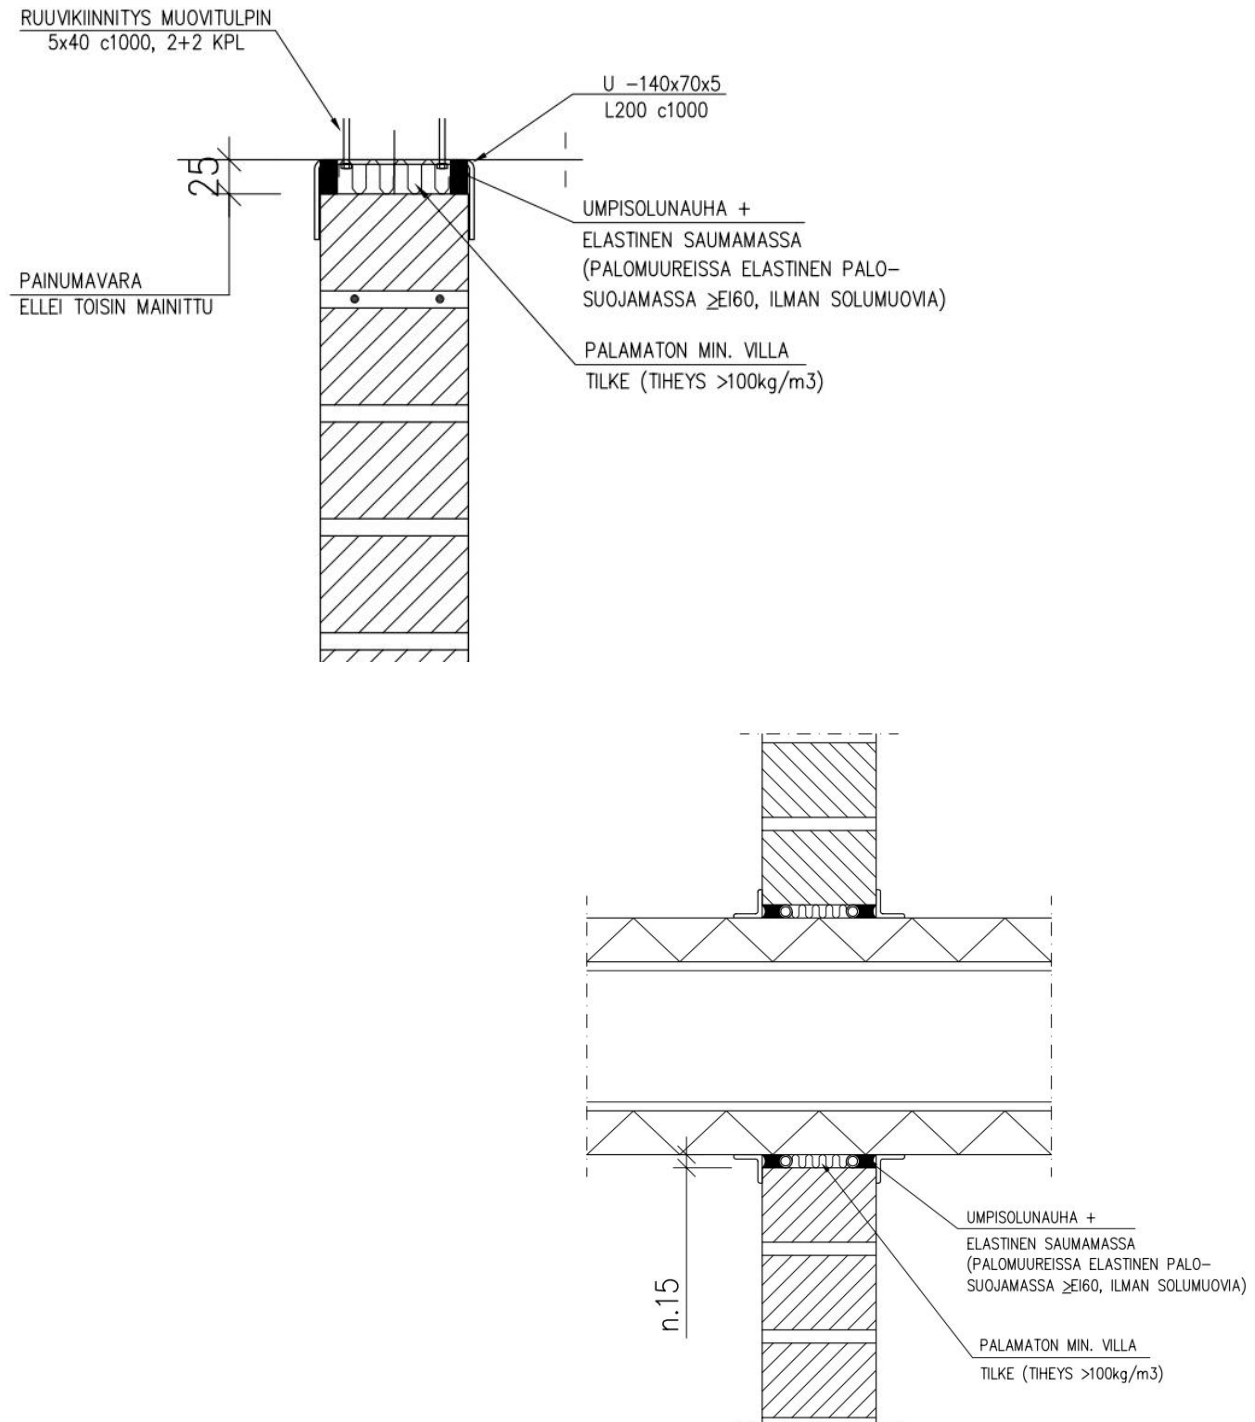
Kuva 17. Tehdyissä ilmatiivyskokeissa tiiliseinien yläosissa havaittiin erittäin suuria ilmavuotoja. Johtuuko osin suunnitelmista, peruskorjauksessa esitetty detaljia on mahdoton toteuttaa? Detaljeissa esitetty tapa tiivistää rakenne eristeen pintaa ei tuottane ilmatiivistä tulosta.

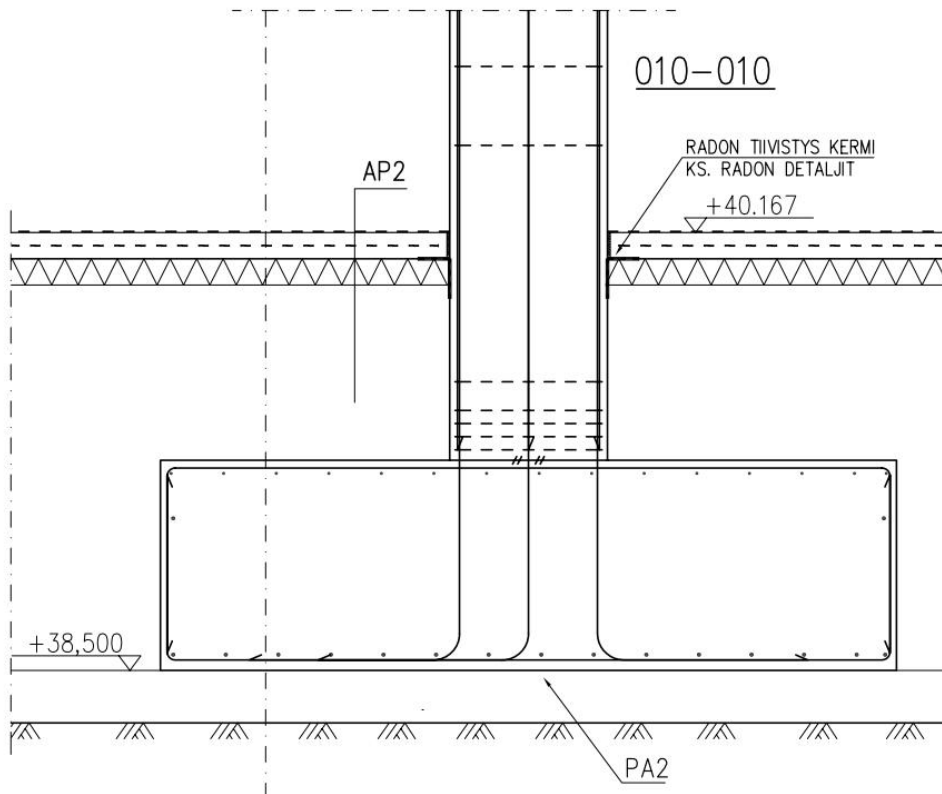
Kuva 18. Peruskorjauksen suunnitelmissa on kiinnitetty erikseen huomiota alapohjan ilmatiiveyteen. Liitoksiin on esitetty tiivistyskermi.

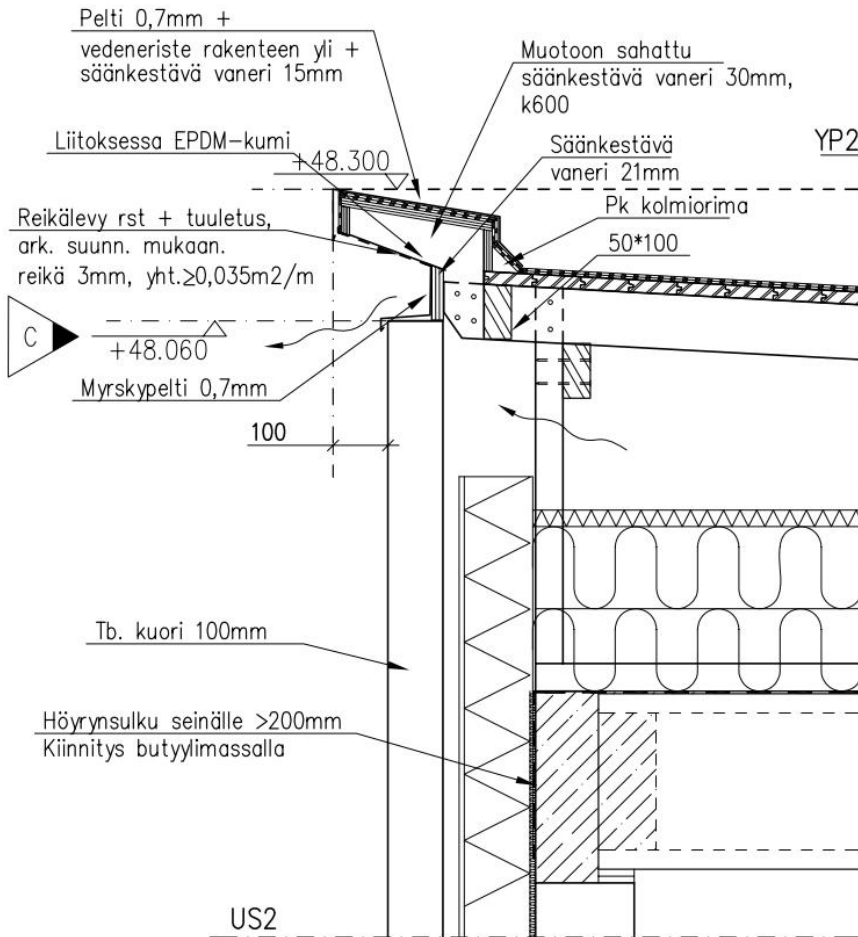
Kuva 19. Peruskorjauksen suunnitelmissa on kiinnitetty erikseen huomiota yläpohjan ilmatiiveyteen. Liitoksiin on esitetty höyrinsulun tiivistys seinäpinnalle. Tarkoitus on ollut hyvä, mutta esitys on jäänyt puolitiehen. Myös seinäelementin sauman tiiveys tulisi varmistaa kermillä.

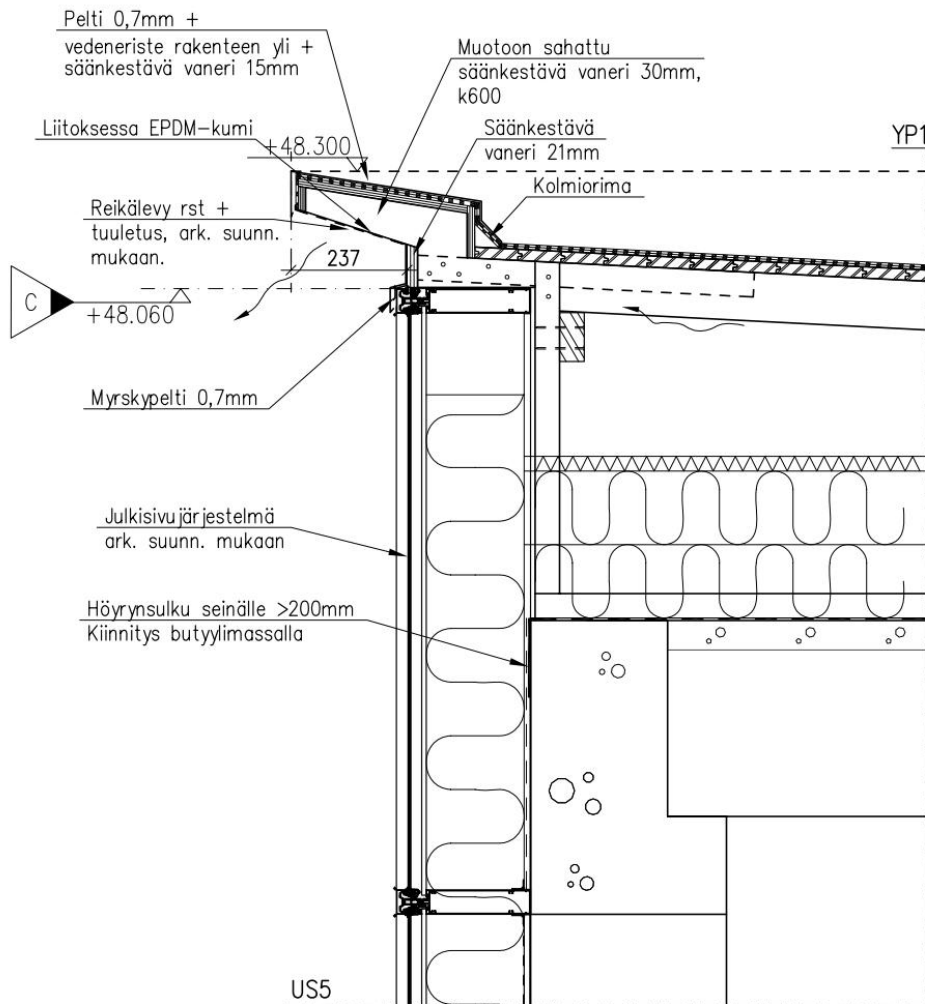
Kuva 20. Käytännössä kevytelementin ja betonipalkin väliin jää asennusrako. Tässä kohdin on jäänyt esittämättä kevytelementin ja katon tiiveyden varmistaminen.

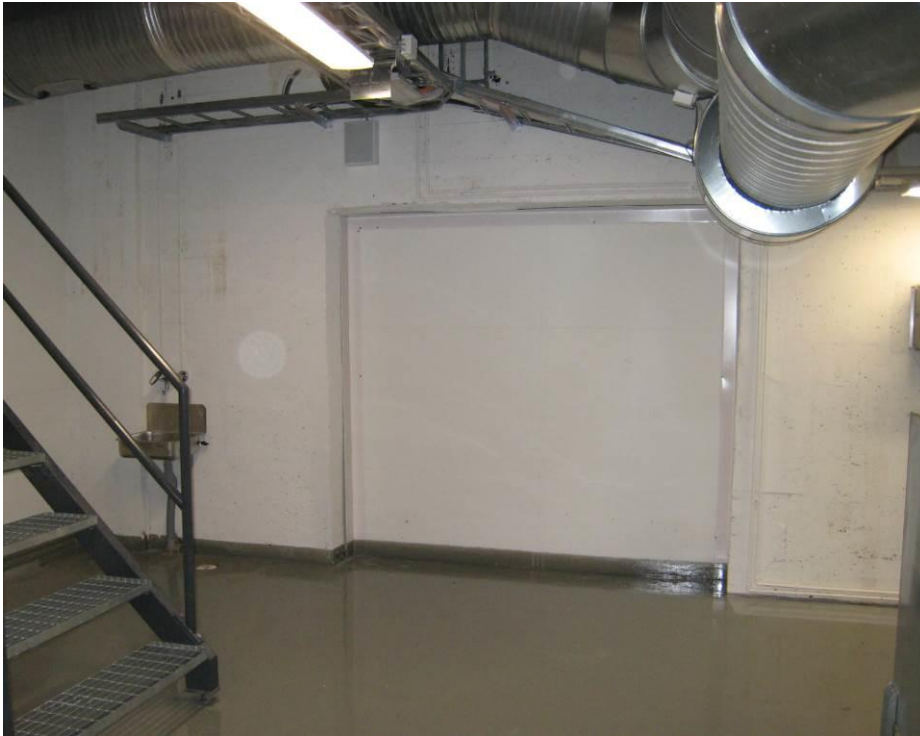
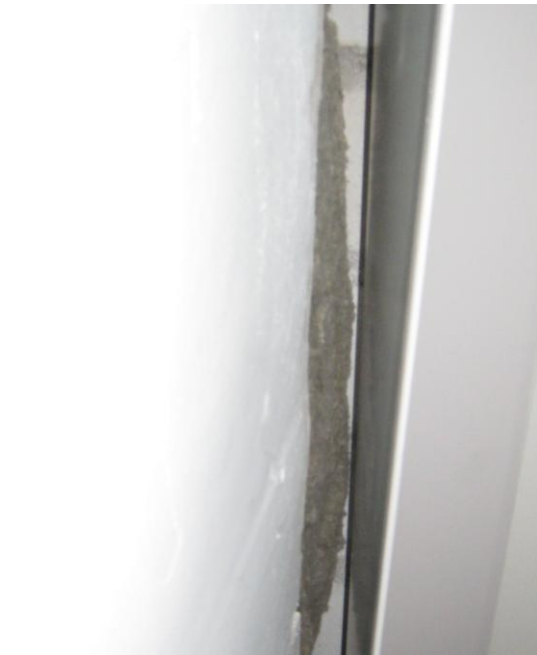
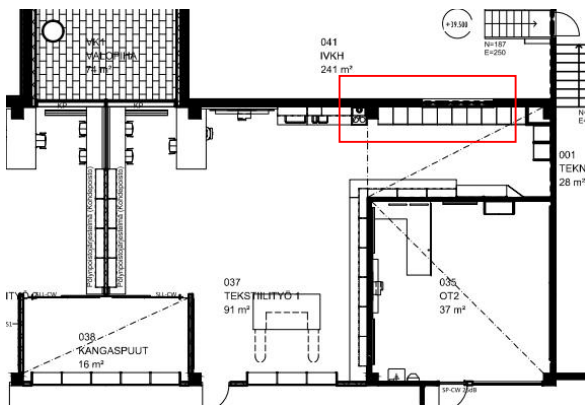
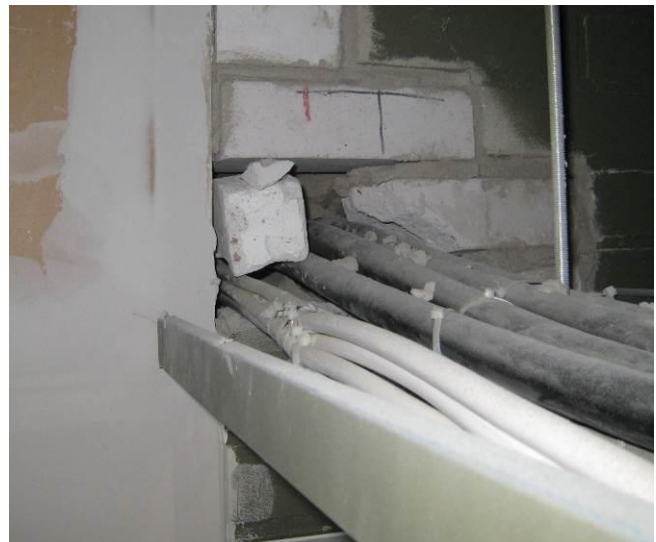
Kuvat 21, 22, 23, 24. Tekstiililuokan 037 ja IV-konehuoneen välissä olevassa seinässä on vanha aukko, joka on rakennettu umpeen. Aukon reunat ovat tiivistämättä, jolloin muodostuu suora ilman yhteys seinässä olevasta eristetilasta sisäilmaan. Kuva alla on otettu luokan 037 puolelta alakaton yläpuolisesta tilasta aukon reunasta. Lattiasa IV-konehuoneen puolella on halkeama aukon edustalla.

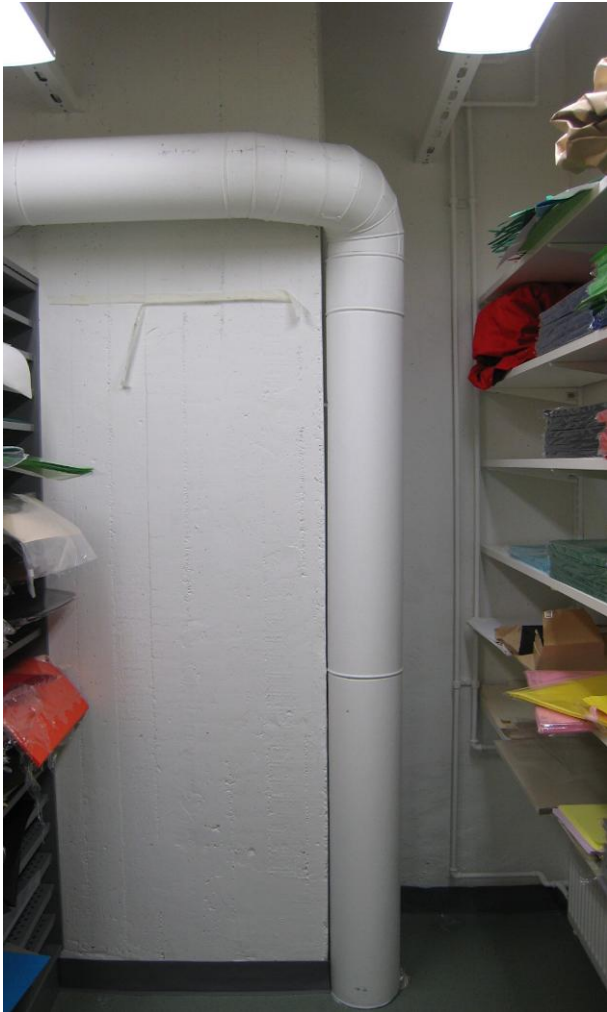
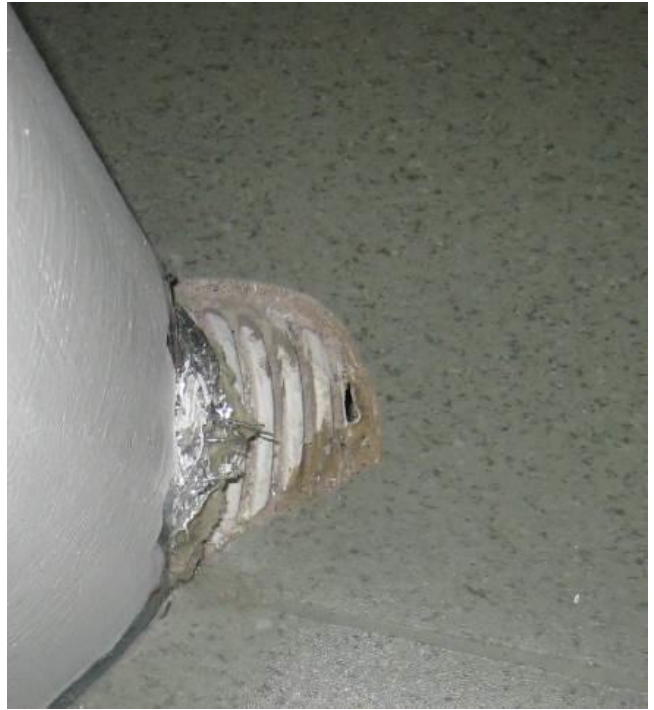
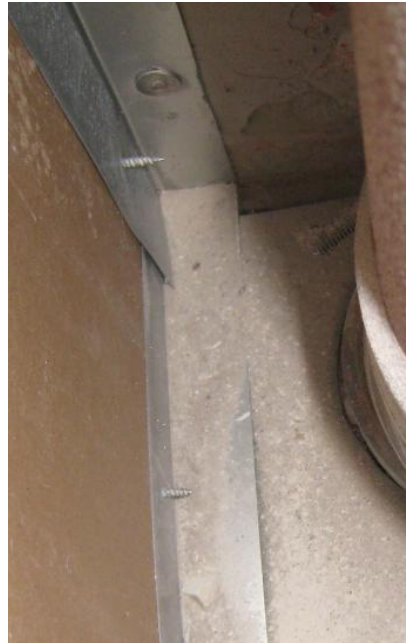
Kuvat 25, 26, 27. Varastossa 043 on alapohjan radonputkituksen poistokanava. Poistokanava on jäänyt näkyviin sisätiloihin ja se on vaurioitunut. Tehdyssä paine-eromittauksessa varaston lattian alapohjan maatayttyöön todettiin, että radontuuletusputkistolla ei saada alapohjan maatayttyötä alipaineiseksi kuten on ajateltu vaan maatayttyössä oleva ilma sekoittuu sisäilmaan alapohjan epätiiviyys kohtien kautta.

Kanavan oikealla puolella olevan seinän alareunasta luettiin kohenneita kosteuslukemia kosteuden pintailmaisimella.

Alemmassa kuvassa on rakenneavaus tilassa olevaan viemärin peitekoteloon. Tarkastuksessa havaittiin rako lattian ja viemärin liittymässä.

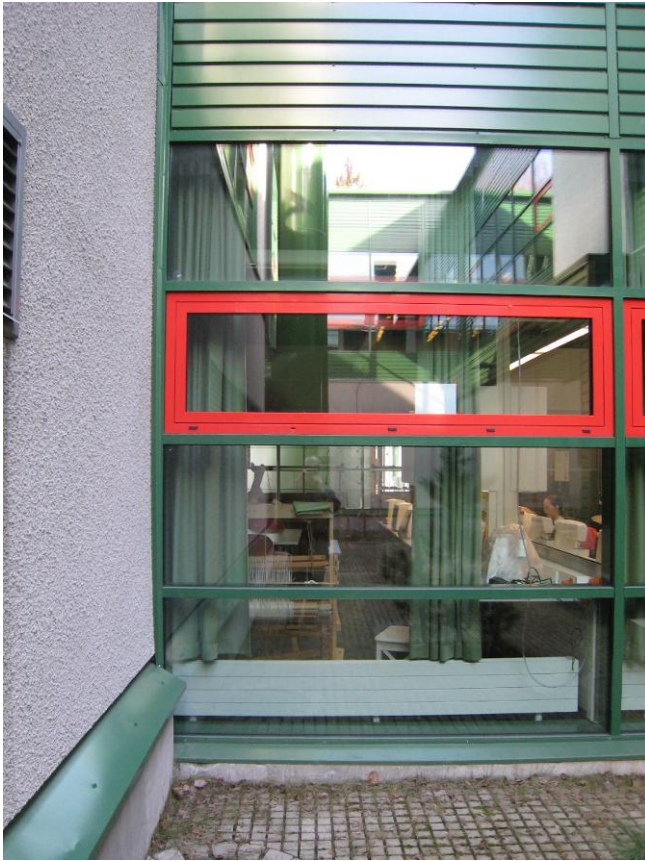
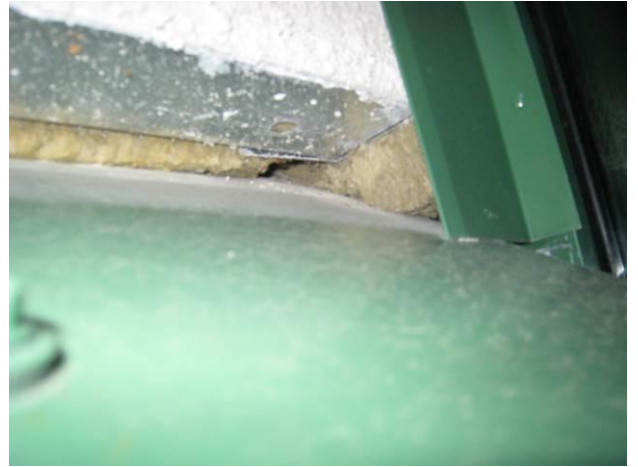
Kuvat 28, 29. Yleiskuva ja yksityiskohta käsityöluokan 037 julkisivusta. Kuva on otettu ulkoseinän merkkiainekoetta tehtäessä. Merkkiaineen syöttö ulkoseinän eristetilaan kävi helposti julkisivussa olevan raon kautta.
