Teemu Männistö

29.05.2007

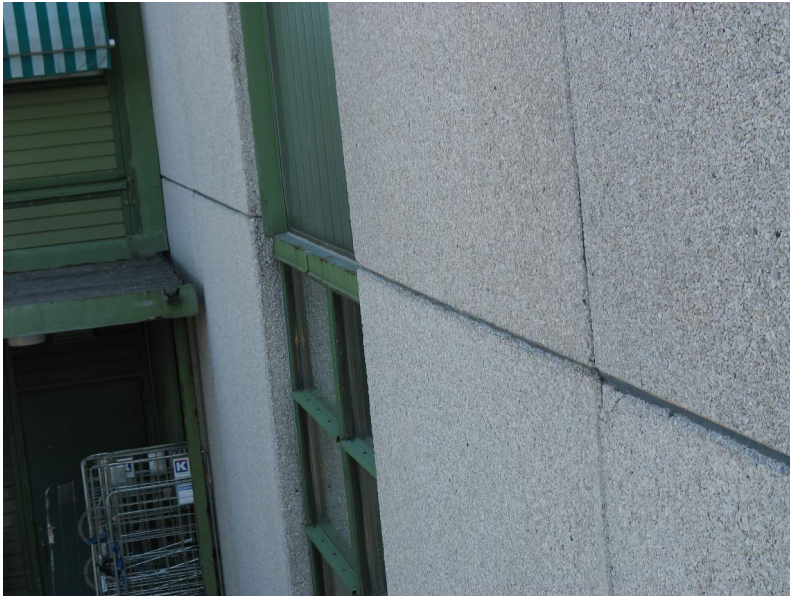
Kuva 1. Julkisivu etelään. Elementtien nurkissa on havaittavissa lohkeamia.

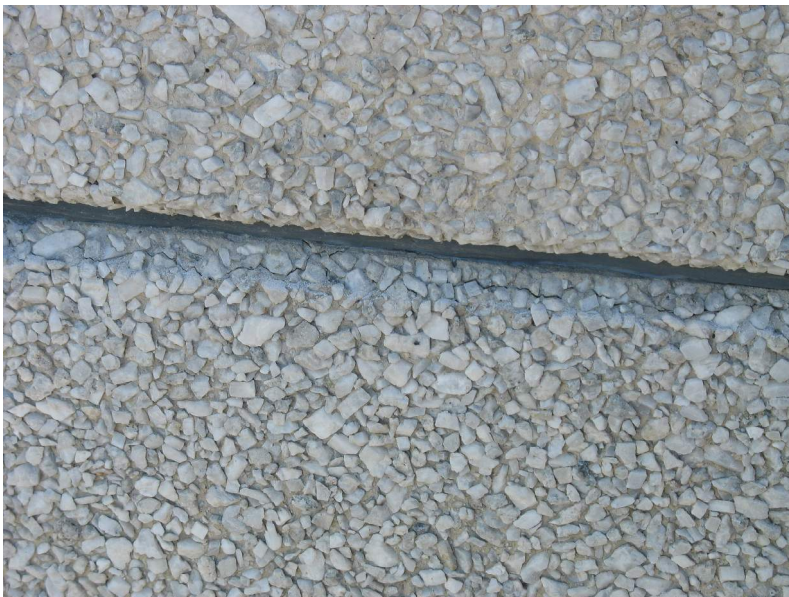
Kuva 2. Lähikuva julkisivun halkeamista.

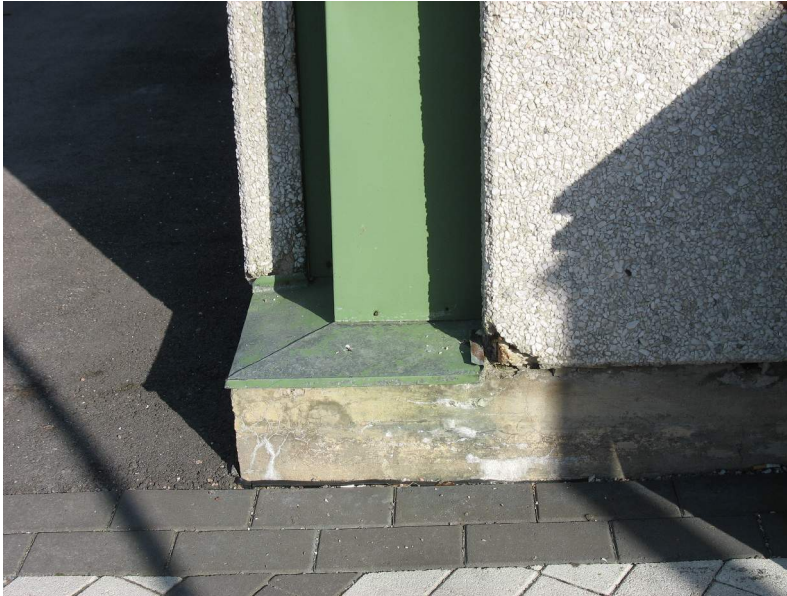
Kuva 3. Eteläsivun alanurkassa törmäysvaurio.

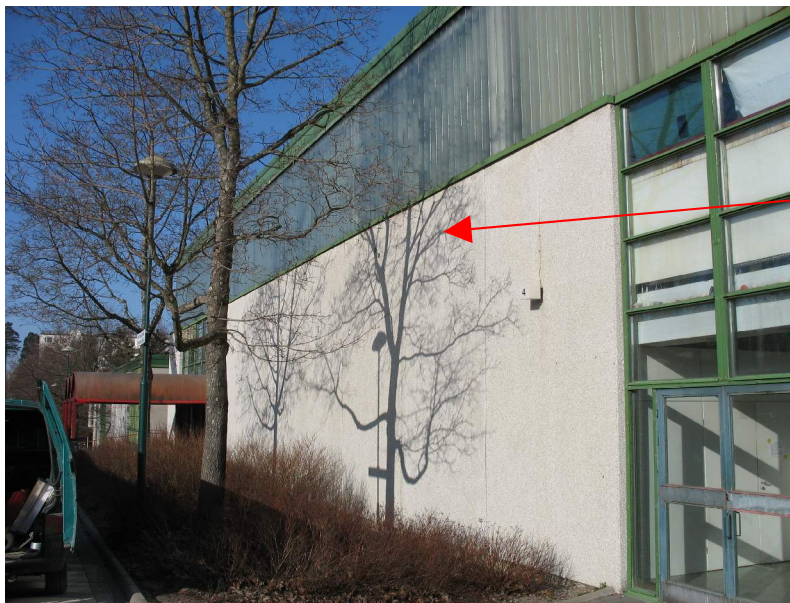
Näytteet MK1E ja MK2E

Kuva 4. Eteläsivun näytteenottokohdat näytteille MK1E ja MK2E

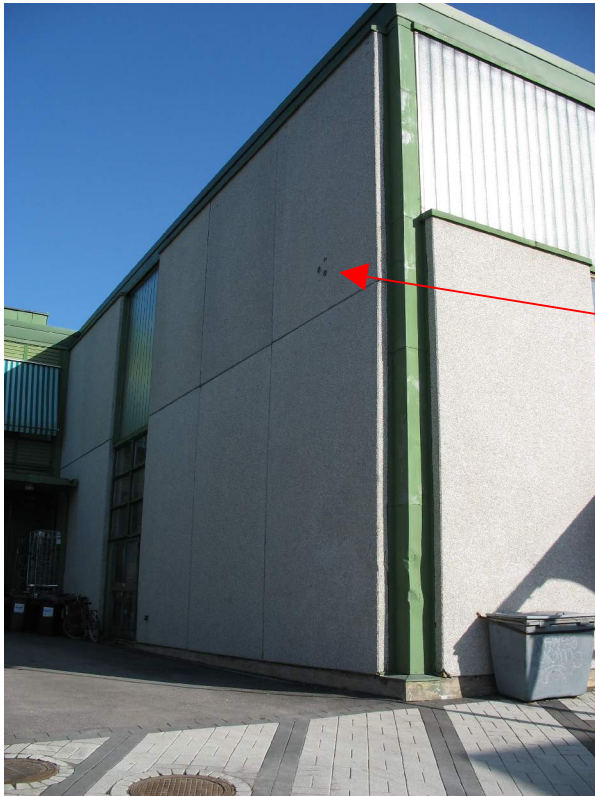
Kuva 5 Näytteenottokohtat näytteille MK 3E ja MK 4E, eteläpuolen länsinurkka.

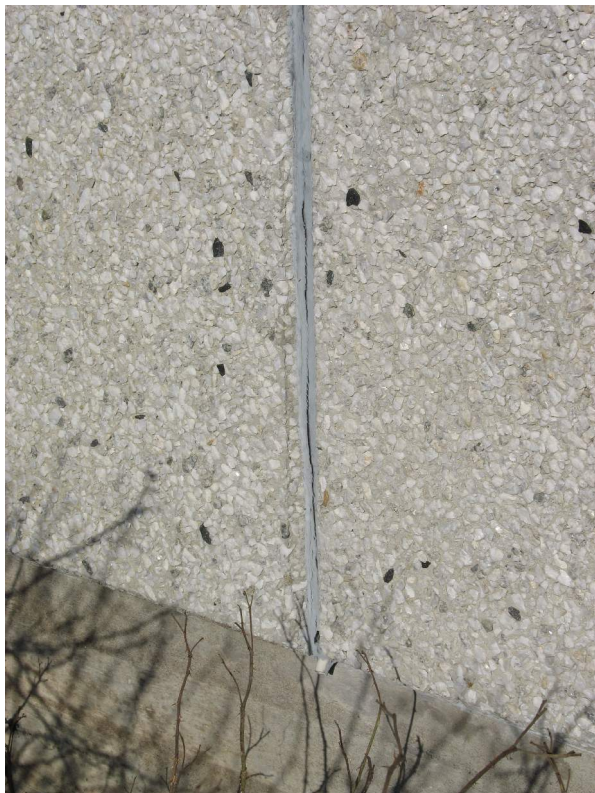
Kuva 6. Eteläisivun saumaukset ovat pääosin kuvan mukaisessa kunnossa. Elementtien saumaukset on vaihdettavassa kunnossa kaikilta osin.

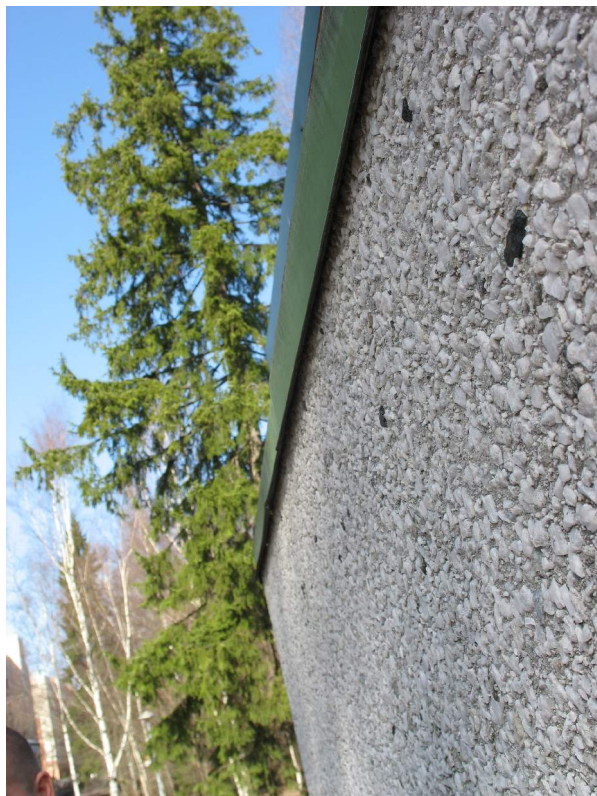
Kuva 7. Rästäspellityksen ovat kiinni elementin pinnassa, näin ollen räystäsrakenne ei mahdollista vesikaton rakenteiden tuulettumista. Myöskään myrskypeltejä ei kohteessa havaittu.

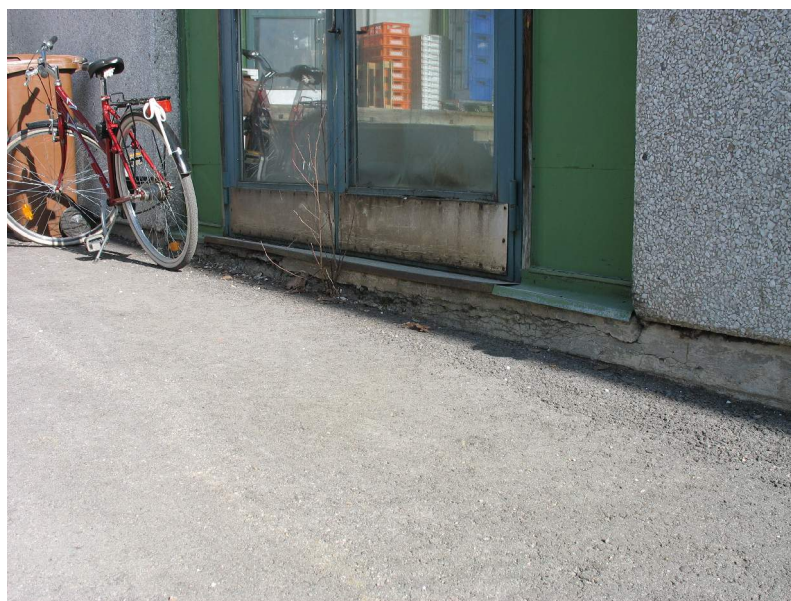
Kuva 8. Rakennuksen eteläpuolen sisäpihan matalasokkeli on pahoin rapautunut. Sokkelin korkeus on matalimmillaan alle 10 cm eli aivan liian matala.

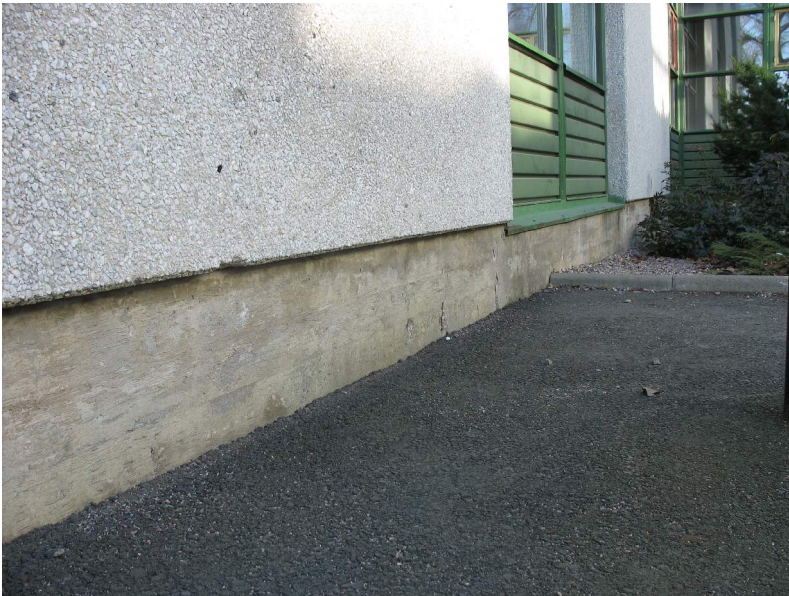
Kuva 9. Näytteenotto kohta näytteille SO 3 ja SO 4. Raudoitteita on monin paikoin sokkelin pinnassa.

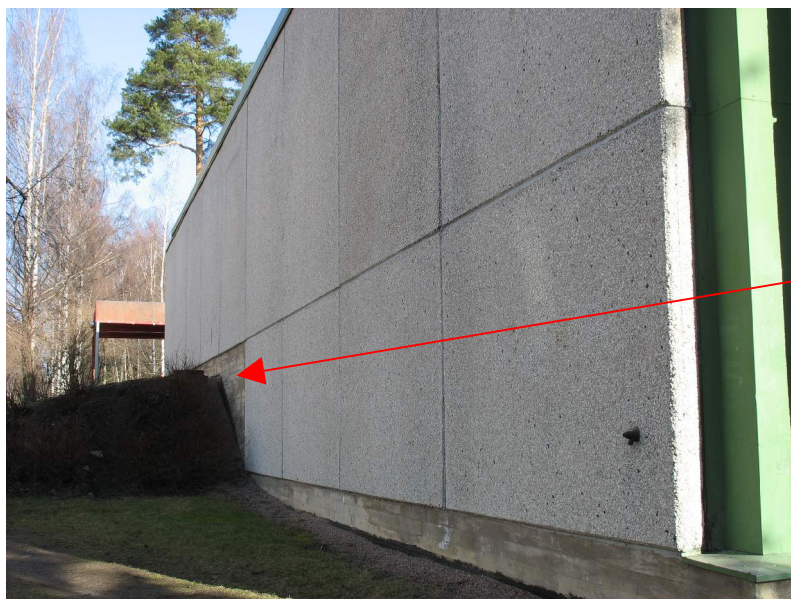
Näytteet SO1 ja SO 2

Kuva 10. Länsipääty, sokkelin näytteenotkohdat näytteille SO 1 ja SO 2
