Märkätilojen kuntokartoitus

Päiväys	15.10.2012
Projekti	Märkätilojen kuntokartoitus
Tilaaaja	Vantaan kaupunki
Kohde	Metsonkoti, Metsotie 23 01450 Vantaa

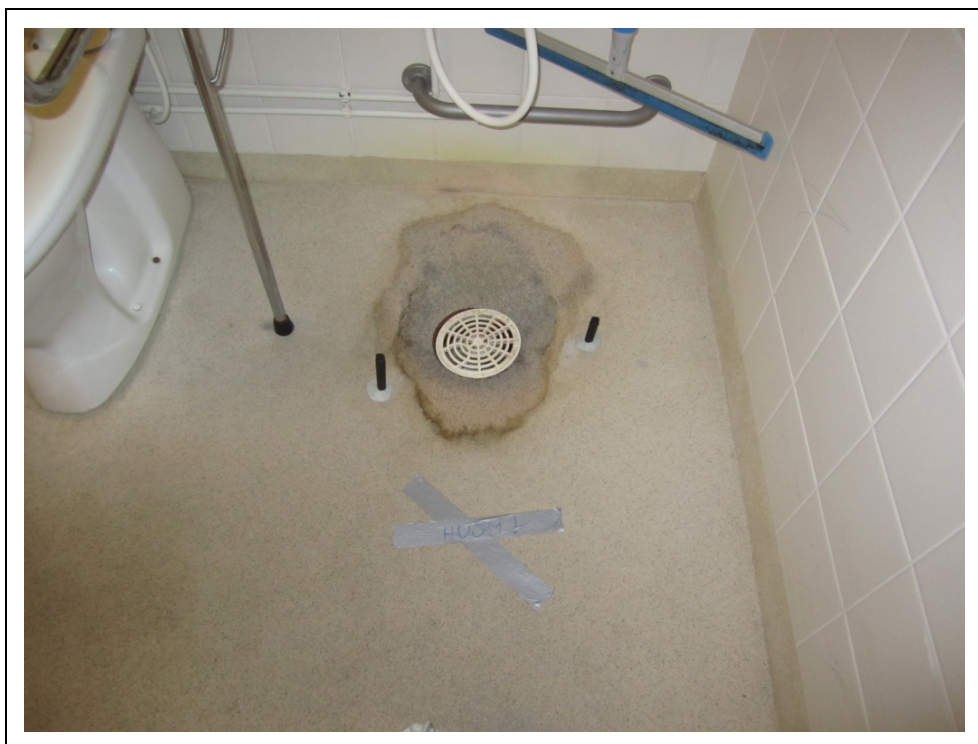
Huoneessa C209, jossa näkyvät viitteet kosteusvaurioon ovat laajemmat, mittaustulokset olivat normaalilla tasolla alle 80 %:ssa. Huoneessa C207 mitattiin 85 – 88 % suhteellisia kosteuksia, jotka ovat siis selvästi korkeammat kuin viereisessä huoneessa, mutta eivät kuitenkaan viittaa selvään kosteusvaurioon. Kohonneet arvot voivat olla seurausta tilan erilaisesta käyttöasteesta tai -tavasta. Lisäksi lattiarakenteessa on halkeama, josta pääsee vettä lattiarakenteeseen, mikäli alue kastuu. Halkeama ei kuitenkaan ole roiskevesialueella. Lähtötiedoissa ei ollut tietoja että kyseisten tilojen alapuolisissa tiloissa olisi tehty yläpuolen kosteusvaurioon viittaavia havaintoja (esim. maalivaurioita, värjäytyksiä tms.), mikä tukee oletusta siitä, että merkittävää kosteusvauriota ei vielä esiinny.

Kuva 7. Vaurioalue lattiakaivon ympärillä (C209)

Vaikka selvää kosteusvauriota ei todennäköisesti rakenteessa ole, suositellaan tilojen saneeraamista vähintään lattioiden osalta piakkoin. Syynä tähän on lattiapinnoitteen vauriot sekä halkeamat, jotka aiheuttavat joka tapauksessa riskin kosteusvaurion syntymiselle. Mikäli selvä kosteusvaurio syntyy tai nykyinen lievä laajenee, tulee korjauksen laajuus sekä kustannukset nousemaan merkittävästi.

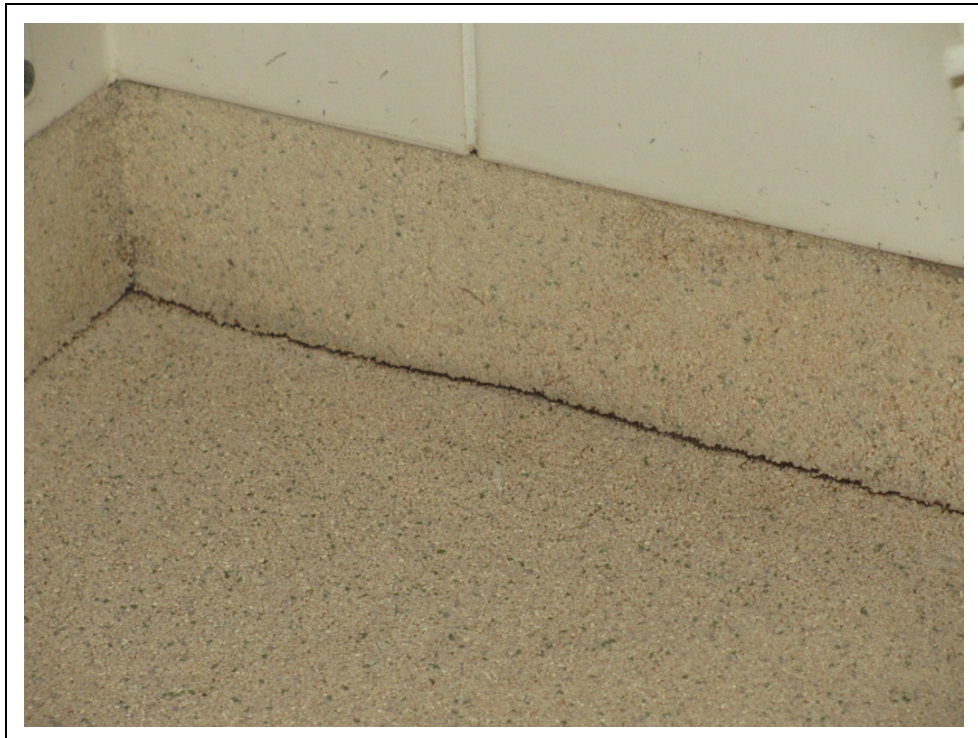
Kuva 8. Halkeama lattian ja seinän liitoksessa

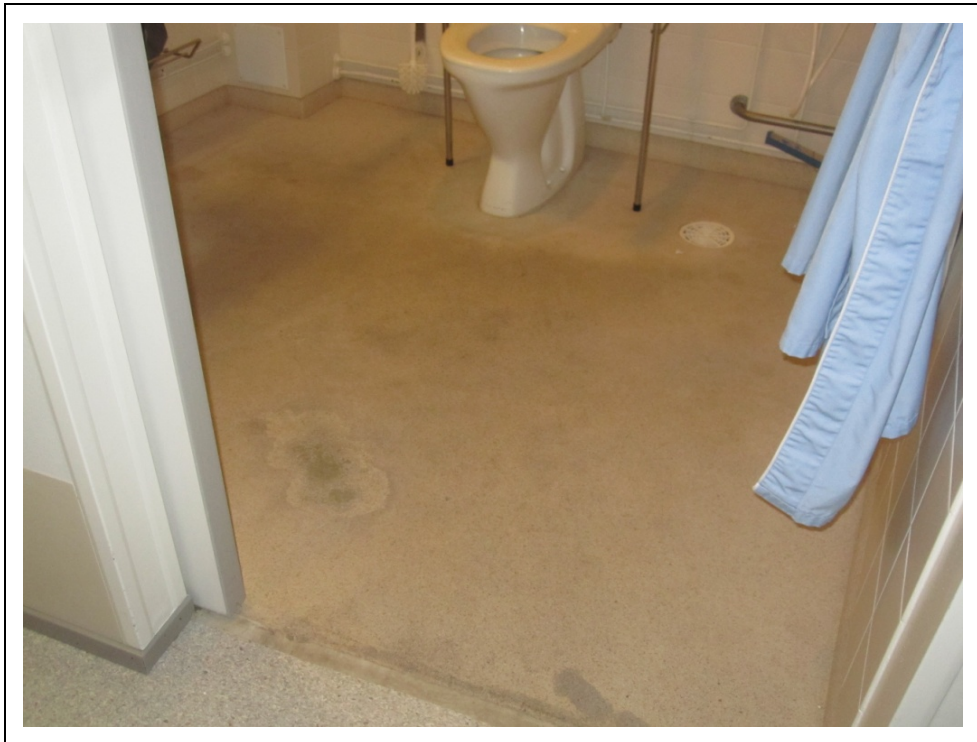
Kuva 9. Lattian pinnoitteen (vedeneriste) kulumaa paikoin betoniin saakka

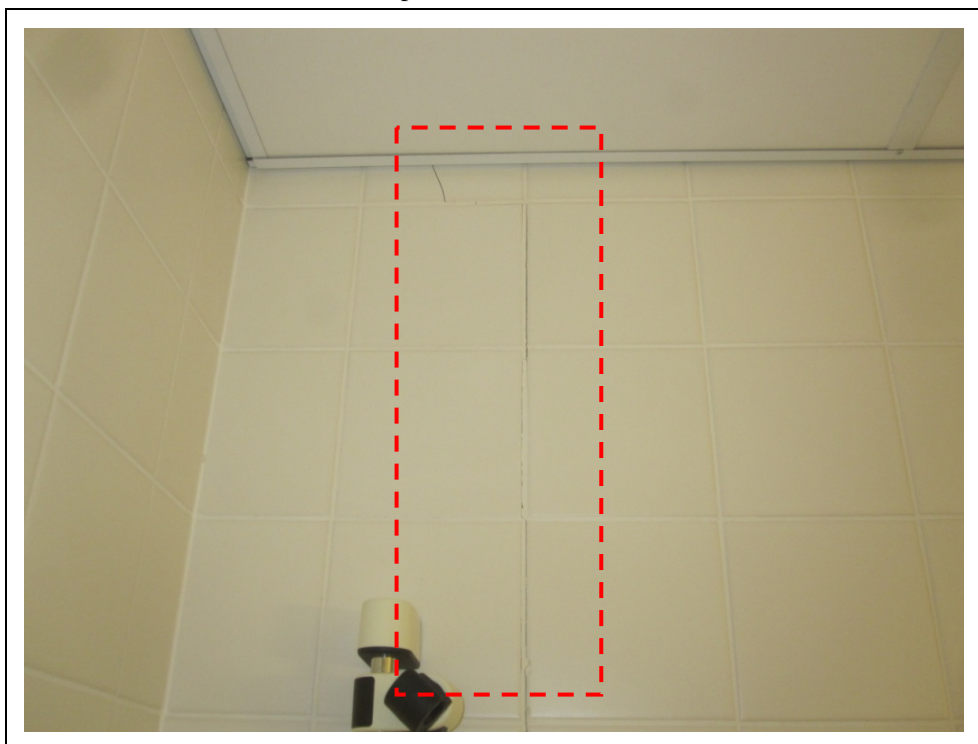
Kuva 12. Seinän halkeama roiskevesialueella

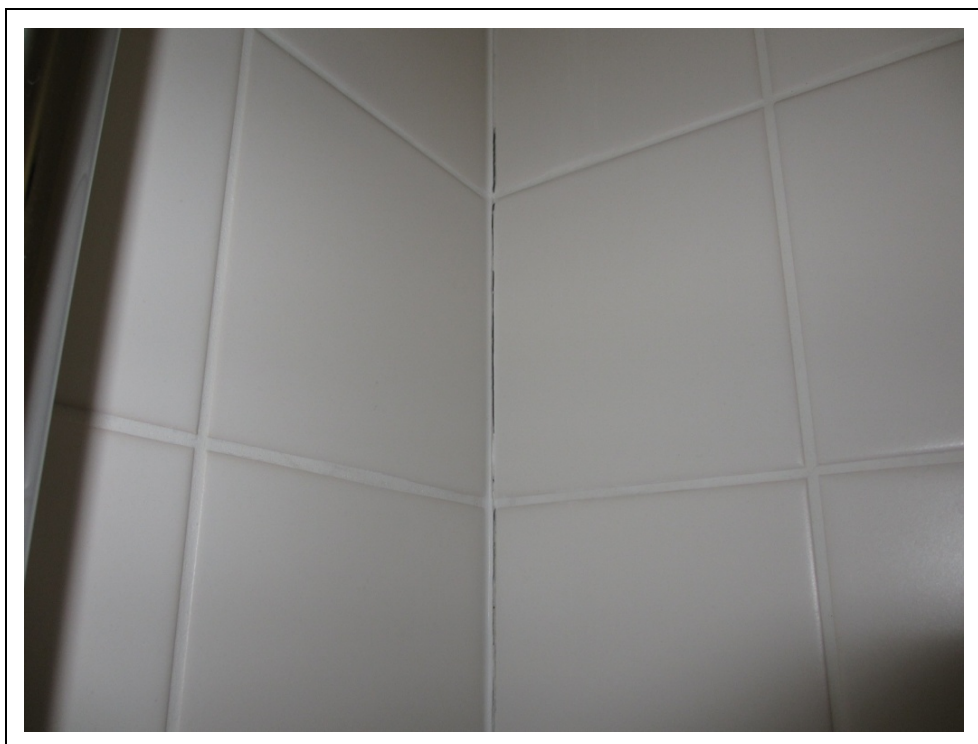
Kuva 13. Seinän halkeama roiskevesialueella nurkassa

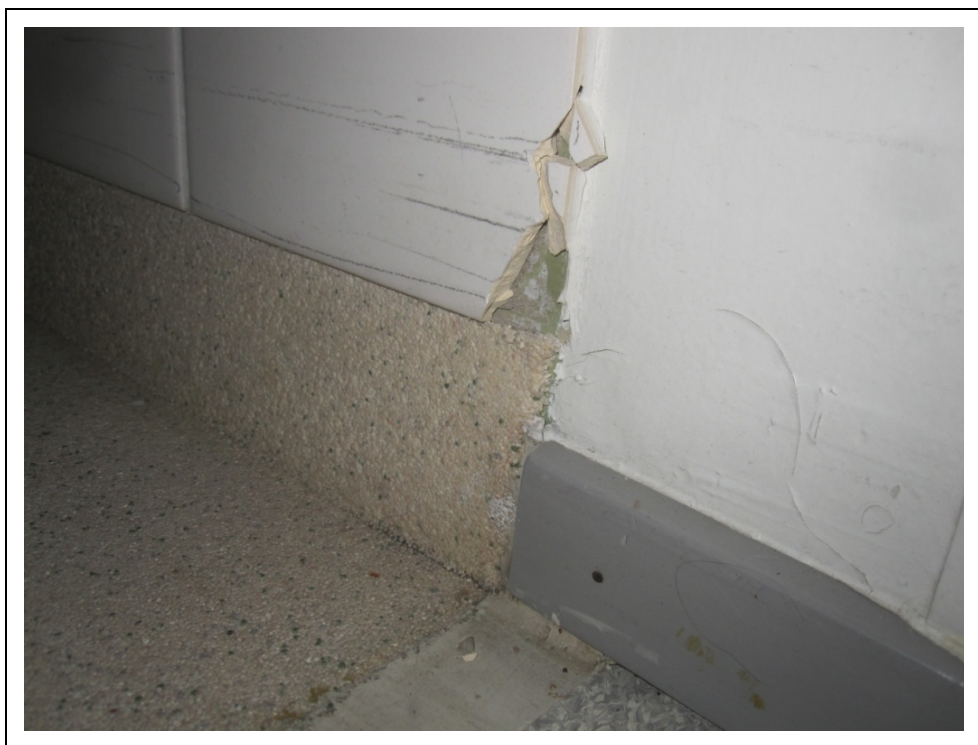
Kuva 14. Seinälaatoitus vaurioitunut

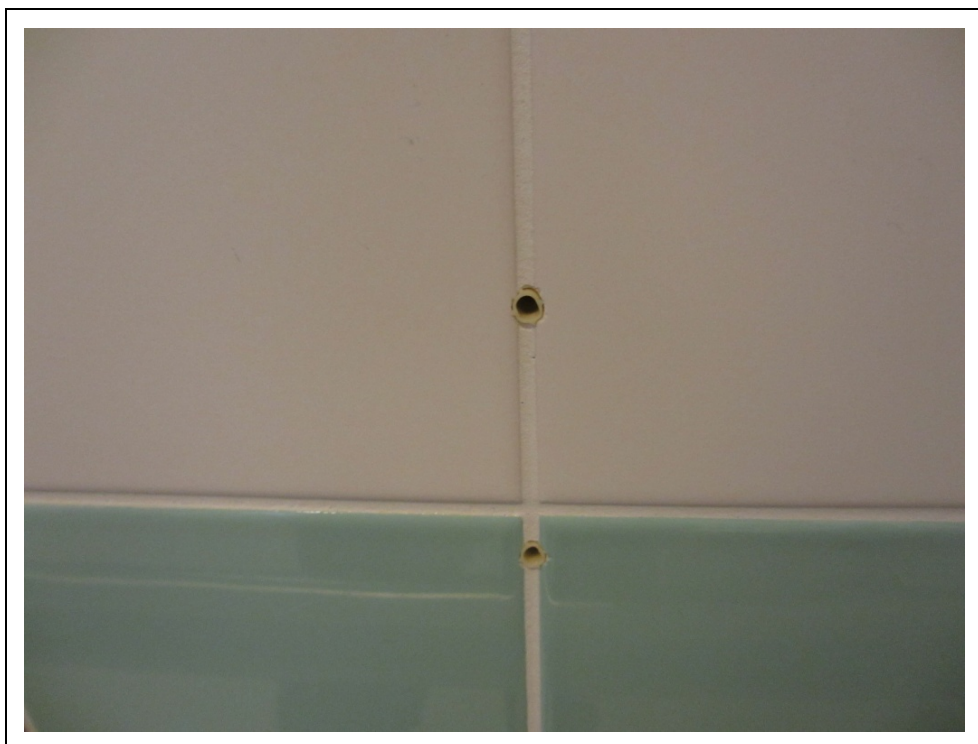
Kuva 15. Paikkaamattomia vanhan kiinnityksen läpivientejä

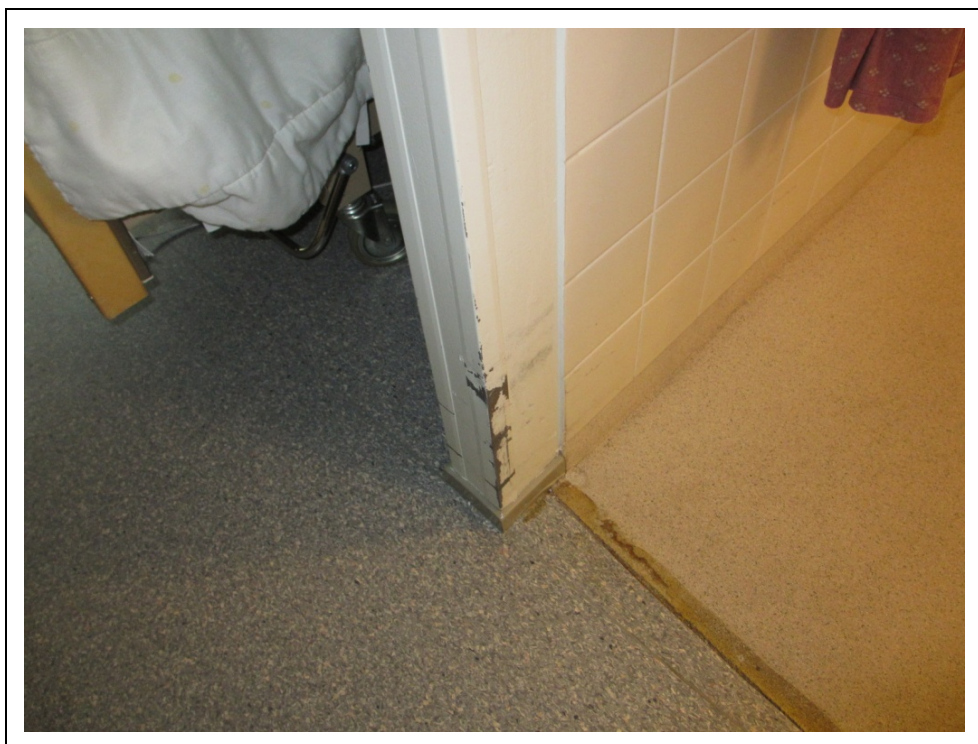
Kuva 17. Ovenkarmissa maalivaurio ja kynnyks irrotettu, sauma kohta avoin

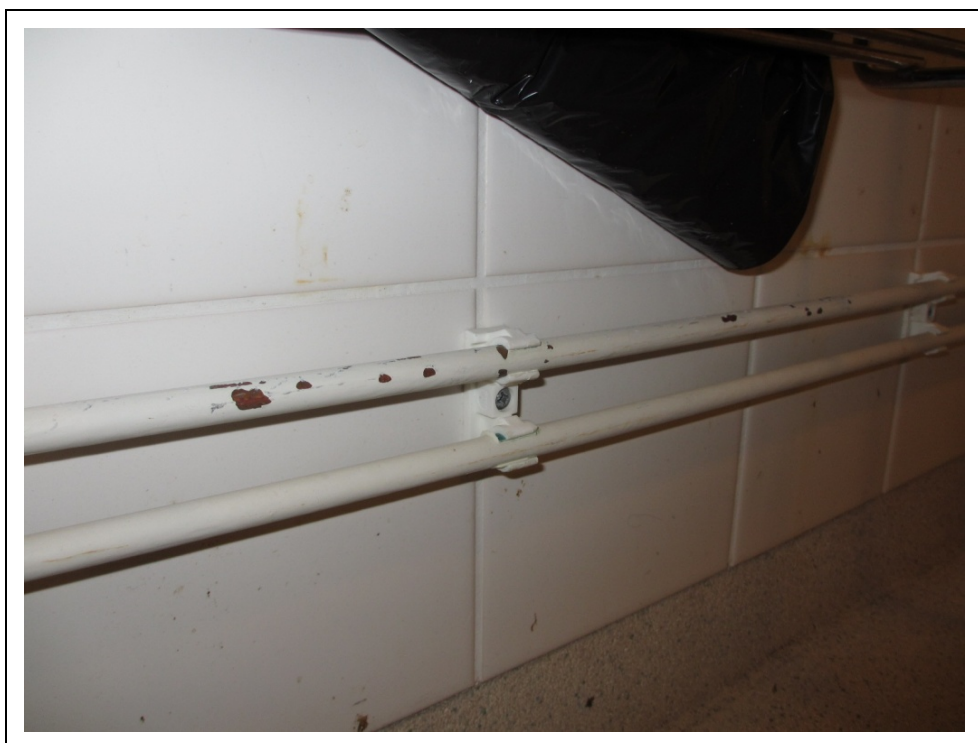
Kuva 18. Vesijohtojen maalivaurio

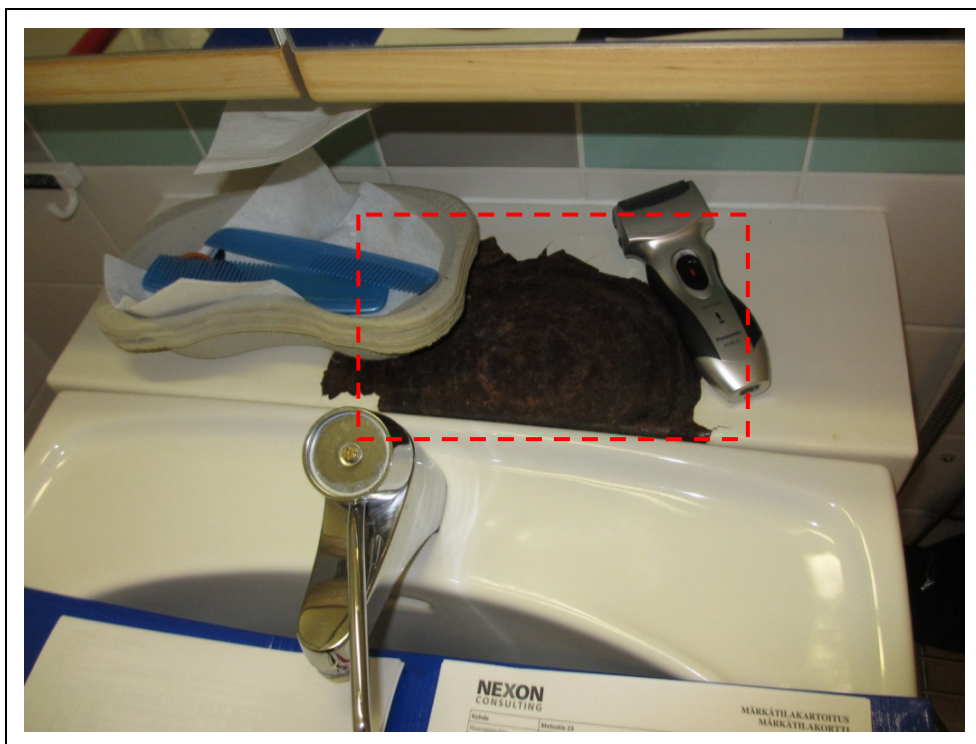
Kuva 19. Ulottumalaatikon pinnoitevaurio

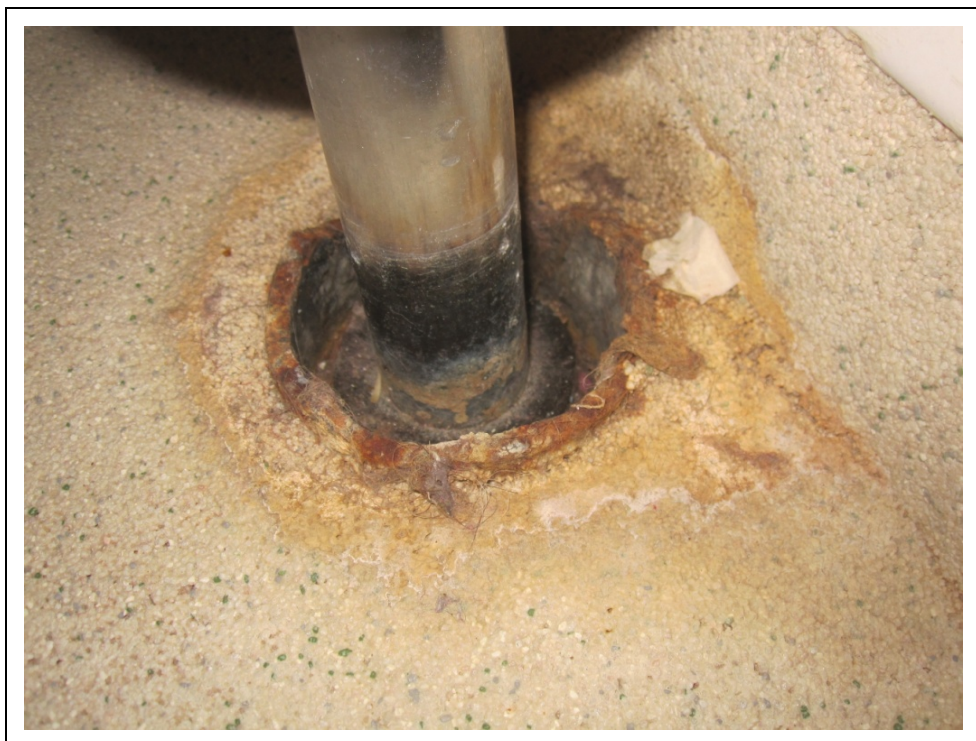
Kuva 20. Pesualtaan viemärin läpivienti, jonka ympärillä tummentumaa

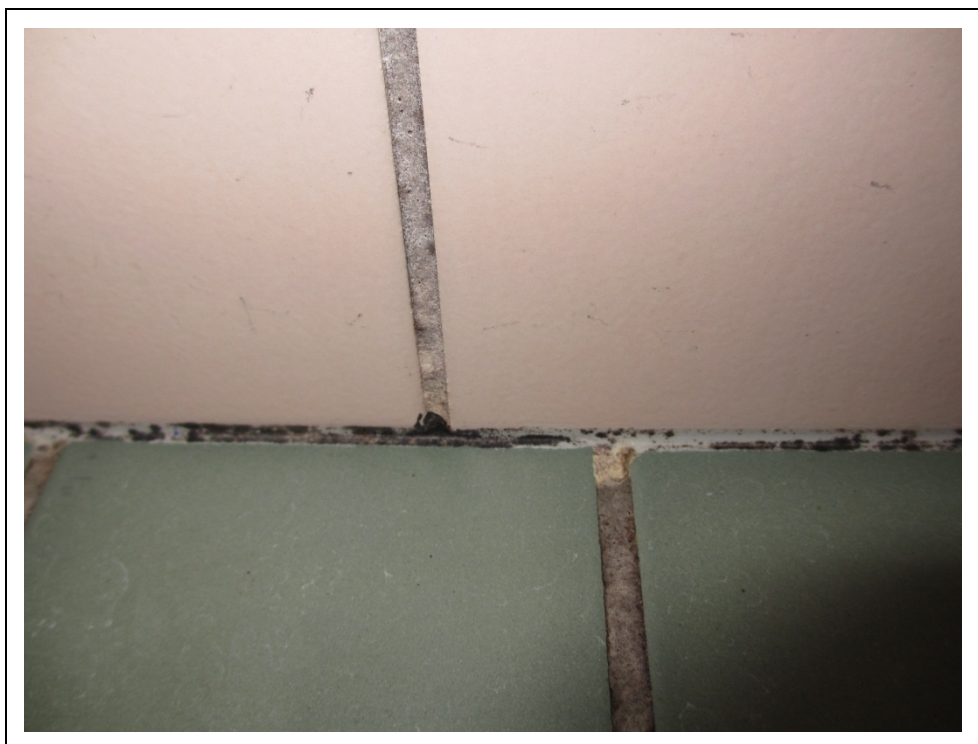
Kuva 19. Saumojen tummentumaa ja mikrobivaurio

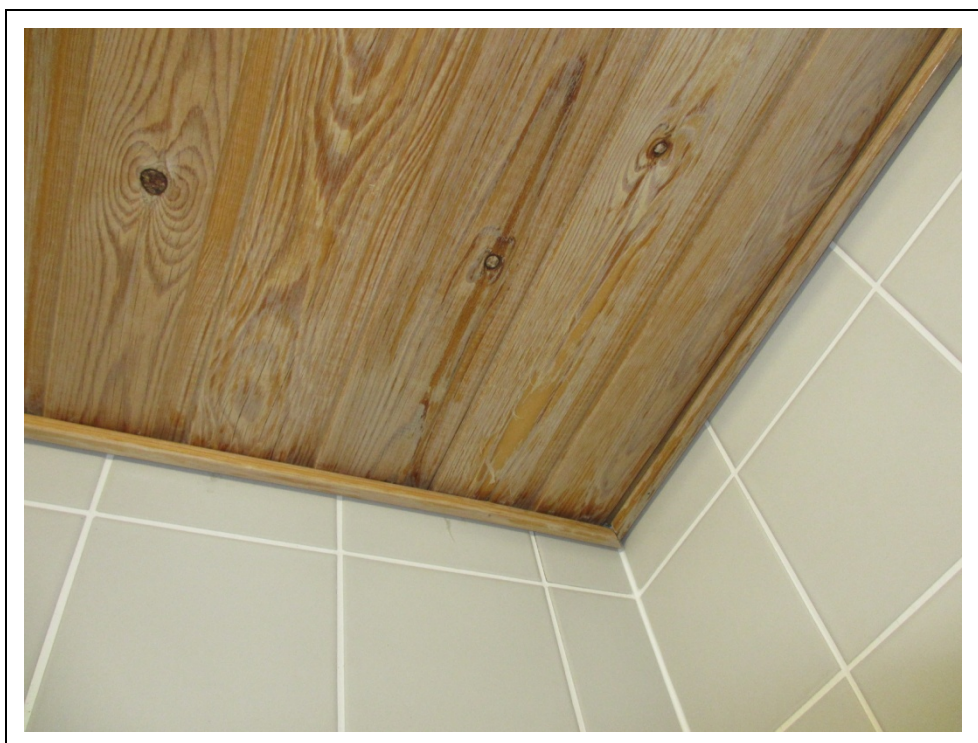
Kuva 20. Katon paneelien yleistä kulumaa

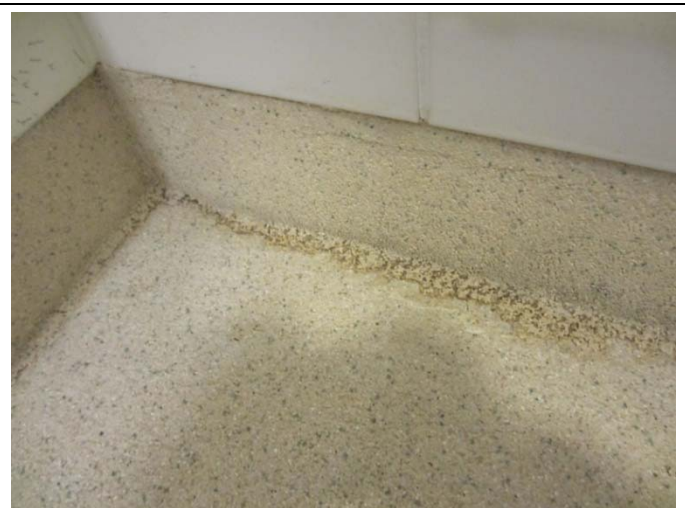
Muut tiedot: Lattian reunoilta kulunut

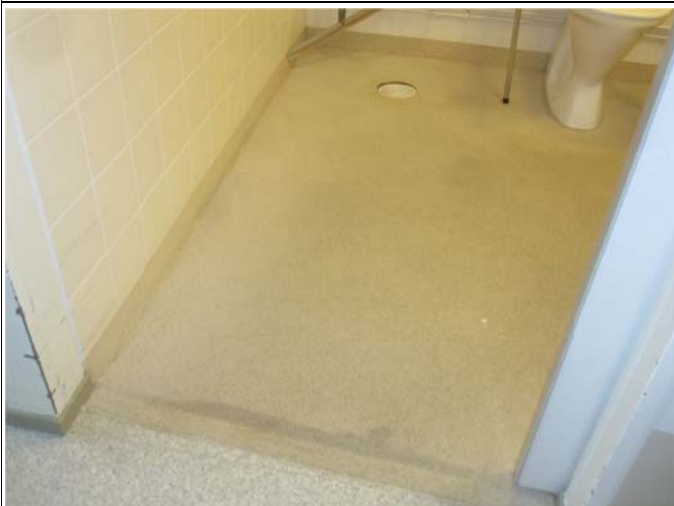
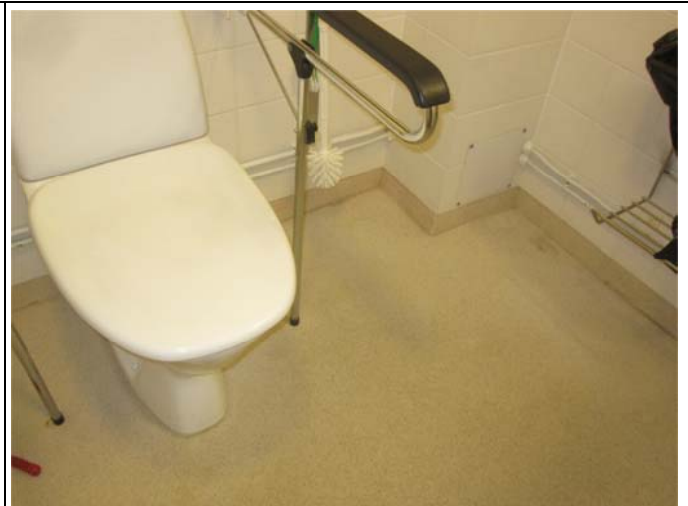
Muut tiedot: Tukikahvan kiinnitys puutteellinen (heiluu), WC:n vasemman puoleinen tukikaide kiinnitys puutteellinen, kynnsy poistettu, tummentumia lattiassa.

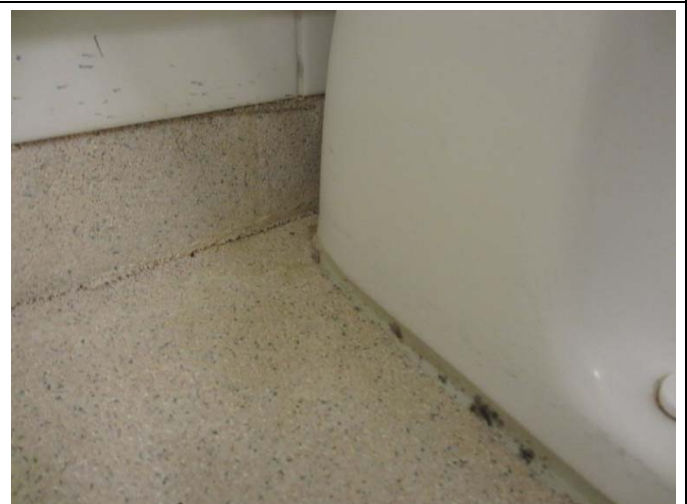
Muut tiedot: Tukikahvan kiinnitys irronnut roiskevesialueella, lattian ja seinän liitoksessa halkeama, wc-istuimen takana kallistus puutteellinen ja mahdollinen kosteusvaurioalue

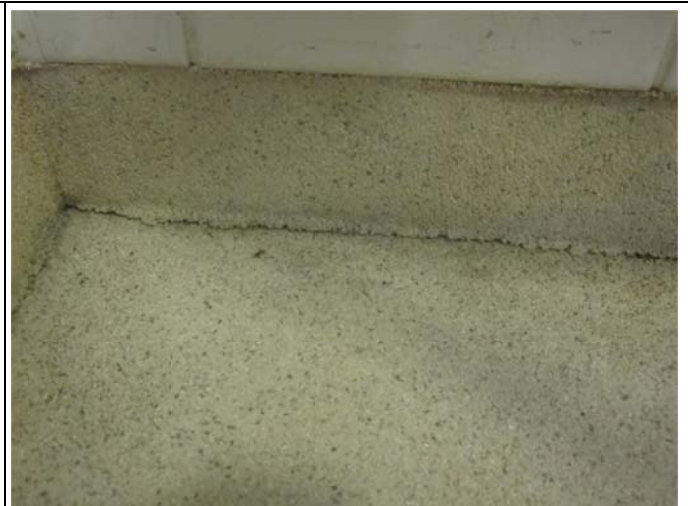
Muut tiedot: Tukikahvan kiinnitys puutteellinen (heiluu), Wc-istuimen istuinalunen halki, halkeama lattiapinnoitteessa seinän ja lattian liittymässä. kynnyksen poistettu, tummentumia lattiassa.

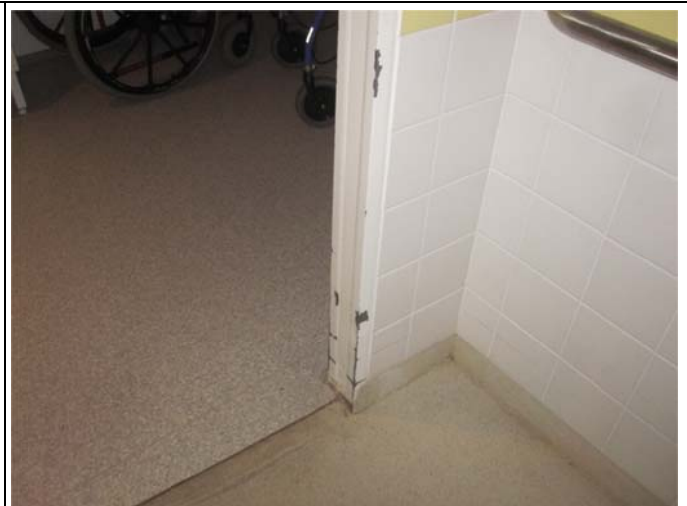
Muut tiedot: Kaivonkannen huono istuvuus, kynnyksen poistettu ja lattianpinnoitteen ja eteisen muovimaton liittymäsaumassa ei masaa, oviaukon kulmalistoissa maalivaurioita, tummentumia lattiassa.

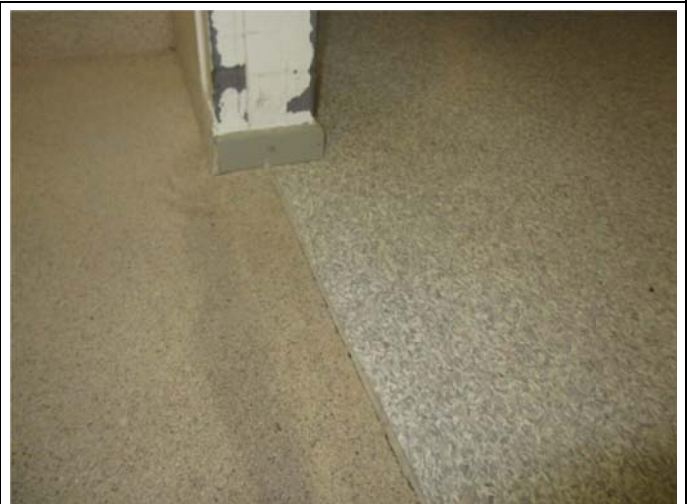
Muut tiedot: Wc-istuimen takana kallistus puutteellinen ja mahdollinen kosteusvaurio alue, ovikarmin maali kulunut

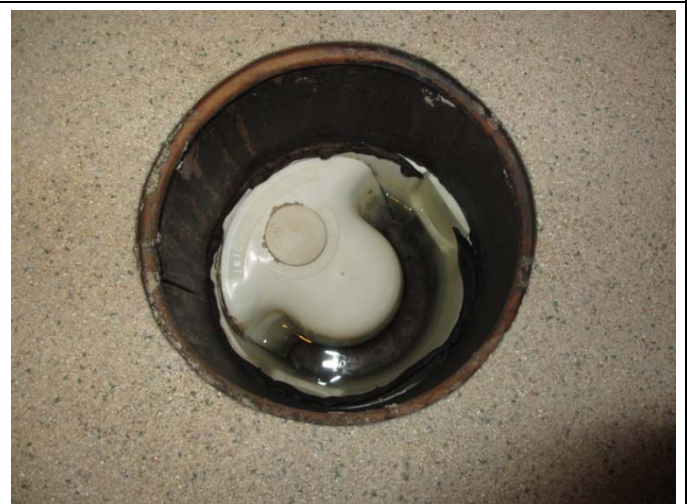
Muut tiedot: wc-istuimen silikonisaumassa mikrobivaurio, ovikarmin maali kulunut, kynnyksen irroiteittu, tukikahvan alla ruosteinen valumajälki, kaivon ja korokereenkaan välinen tiiviste poikki

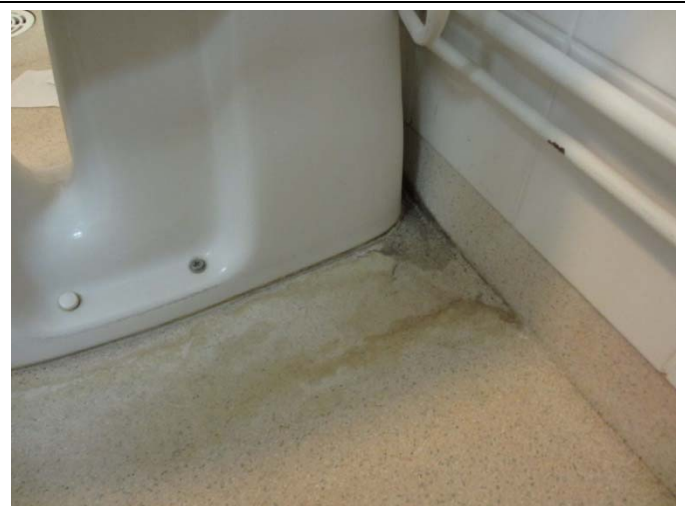
Muut tiedot: wc-istuimen takana kallistus puutteellinen ja mahdollinen kosteusvaurioalue, alemman tukikahvan kiinnitys irti, seinissä paikkaamattomia reikiä, vesijohtojen maalipinnat lohkeilleet, tukikaide löysällä

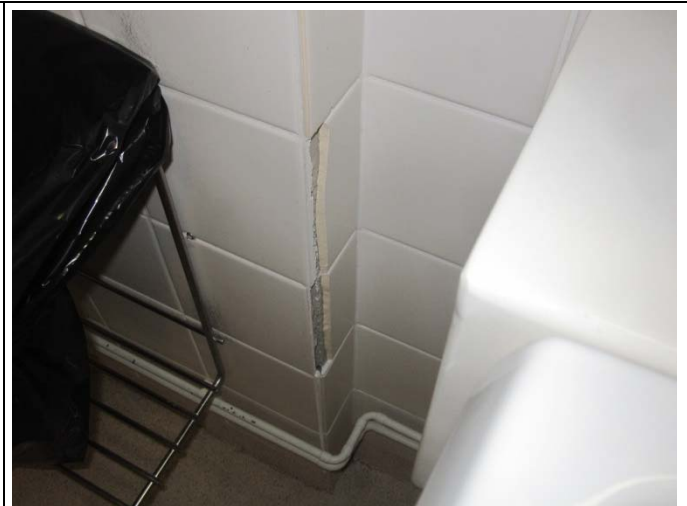
Muut tiedot: Pesualtaan vasemmalla puolella kaksi hajonnutta laattaa, kynnyks poistettu, tummentumia lattiassa.

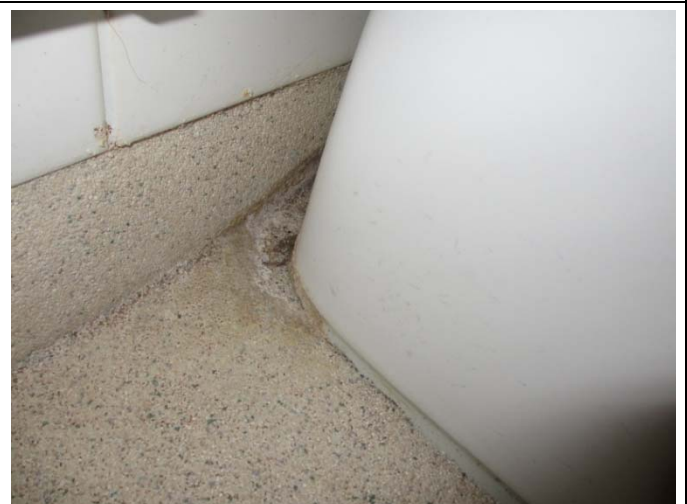
Muut tiedot: wc-istuimen takana kallistus puutteellinen ja mahdollinen kosteusvaurioalue, alemman tukikahvan kiinnitys irti, seinissä paikkaamattomia reikiä

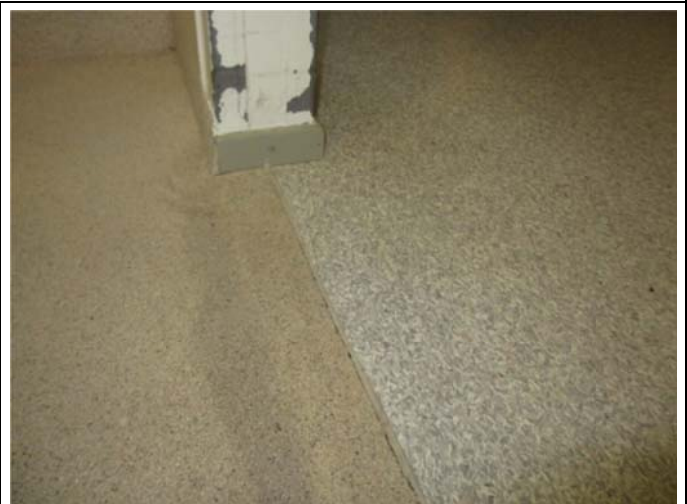
Muut tiedot: wc-istuimen takana kallistus puutteellinen ja mahdollinen kosteusvaurioalue, ovikarmin maali kulunut

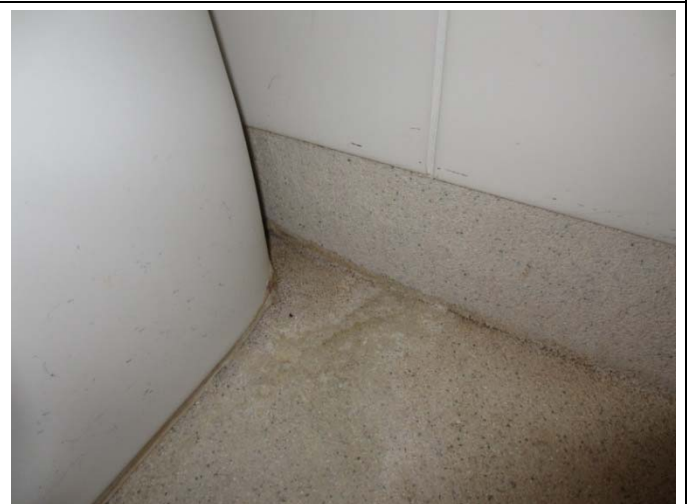
Muut tiedot: wc-istuimen takana kallistus puutteellinen ja mahdollinen kosteusvaurio alue

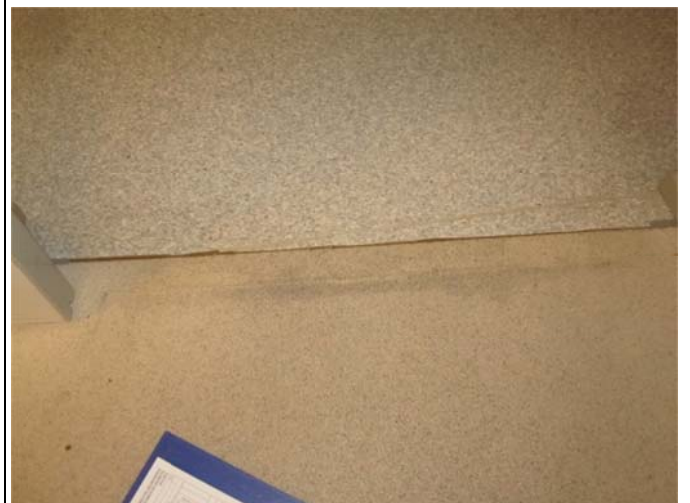
Muut tiedot: Tukikahvan kiinnitys puutteellinen, kaivonkansi rikkii, kynnys poistettu ja lattiapinnoitteen ja eteisen muovimaton liittämäsaumassa ei massaa, tummentumia lattiassa.

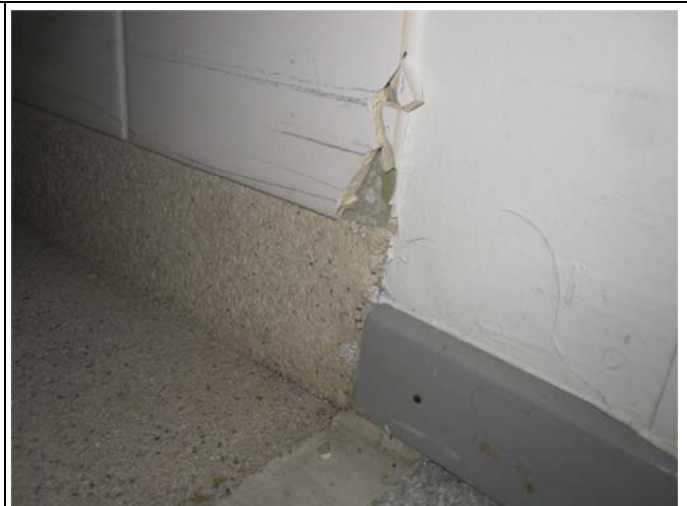
Muut tiedot: Alempi tukikahvan kiinnitys puutteellinen, lattiapinnoite kulunut puhki, oviaukossa laatta rikki, kynnyksen poistettu, tummentumia lattiassa.

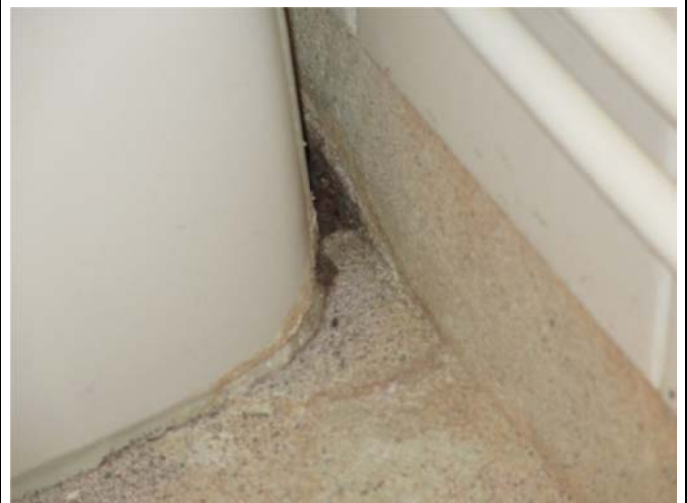
Muut tiedot: lattian kallistus wc-istuimen takana puutteellinen ja mahdollinen kosteusvaurioalue, kynnys irroitettu, ovikarmin maali-pinnassa vaurio, ulottumalaatikon päällä pinnoitevaurio

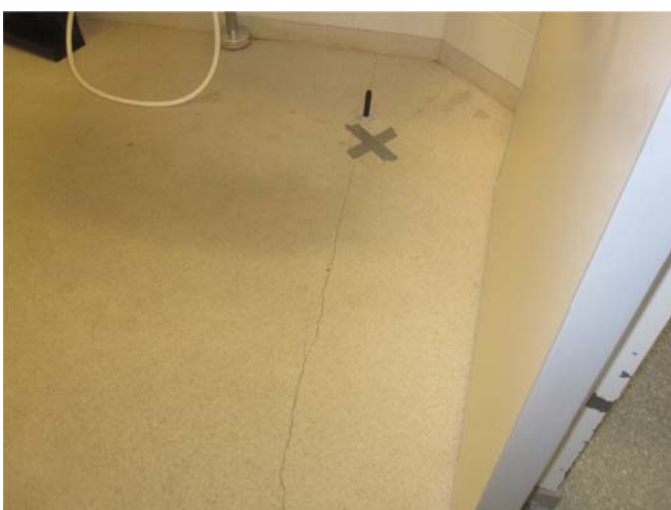
Muut tiedot: Wc-istuimen takana kallistus puutteellinen ja kosteus vaurio alue, lattiassa halkeama (porareikämittaukset käynnissä), lattiassa tummentumia, tukikahvan kiinnitys puutteellinen, kynnyksen poistettu.

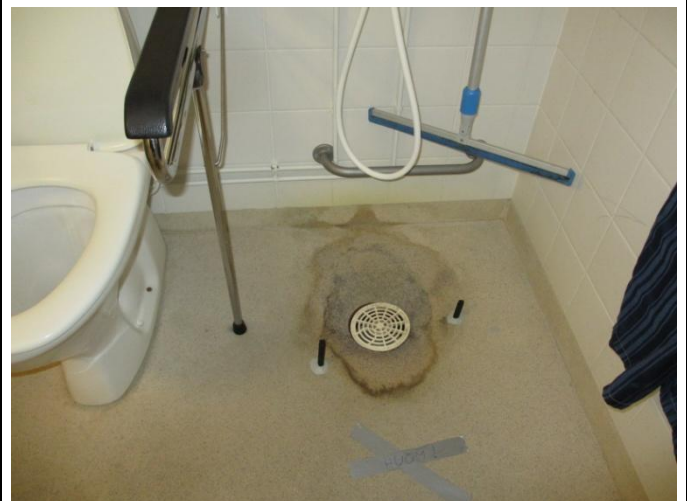
Muut tiedot: lattiakaivon ympärillä tummentuma ja mahdollinen kosteusvaurio alue,kynnys irroitettu, ovikarmin maalipinnassa vaurio, bidesuihkun teline rikki

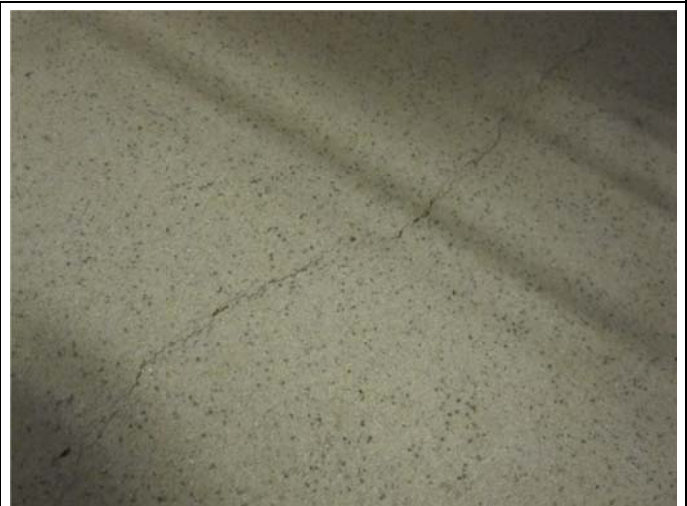
Muut tiedot: Pesualtaan ulottumalaatikossa pinnoitevaurio (ruostetta), lattiassa halkeama, lattiassa tummentumia, kynnykset poistettu.

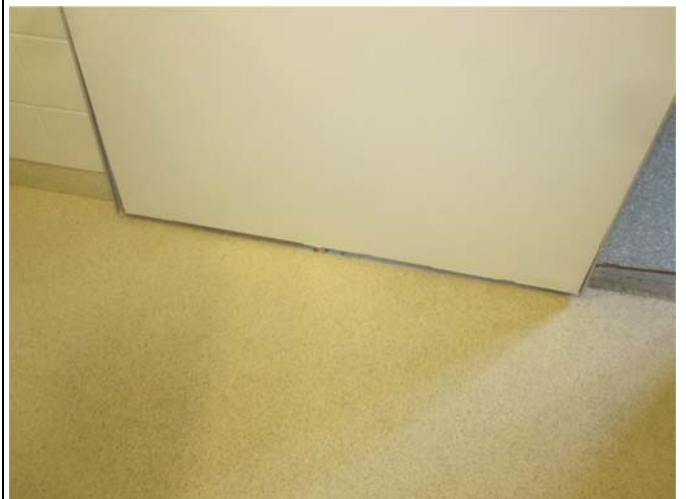
Muut tiedot: Liukuovi saanut kosteutta listoitus irtoilee, lattiassa tummentumia, tukikahvan kiinnitys puutteellinen, kynnykset poistettu.

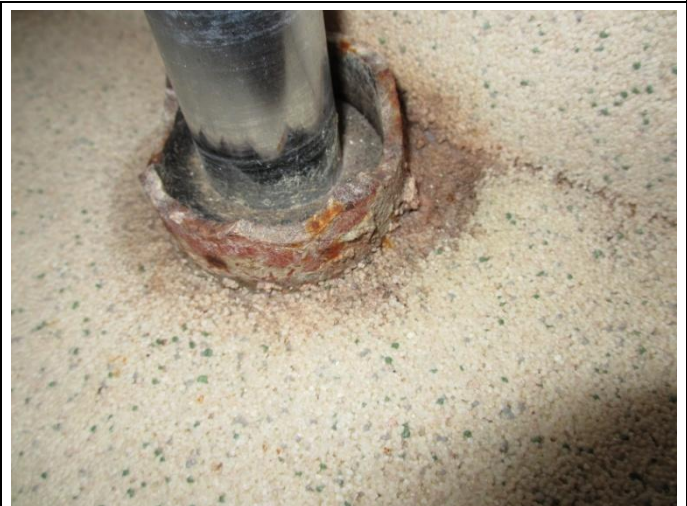
Muut tiedot: lattikaivon ympärillä tummentuma, kynnys irroitettu, ovikarmin maalipinnassa vaurio, vesijohtojen maalipinta lohkeillut

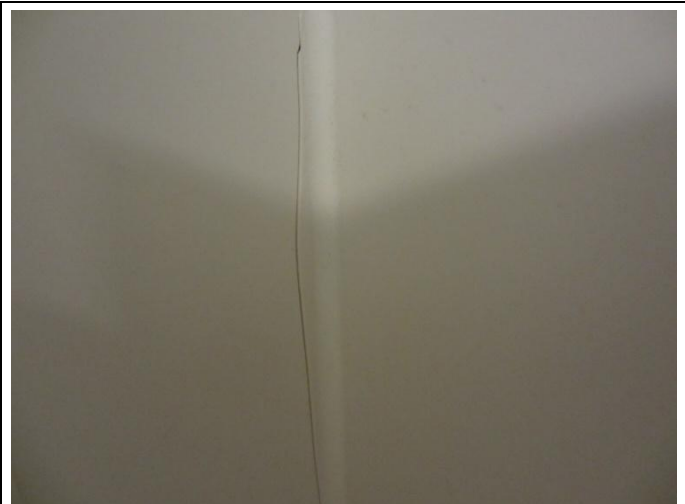
Muut tiedot: seinän suihkunurkassa halkeama, kynnyks poistettu, ovikarmin maalipinnassa vaurio

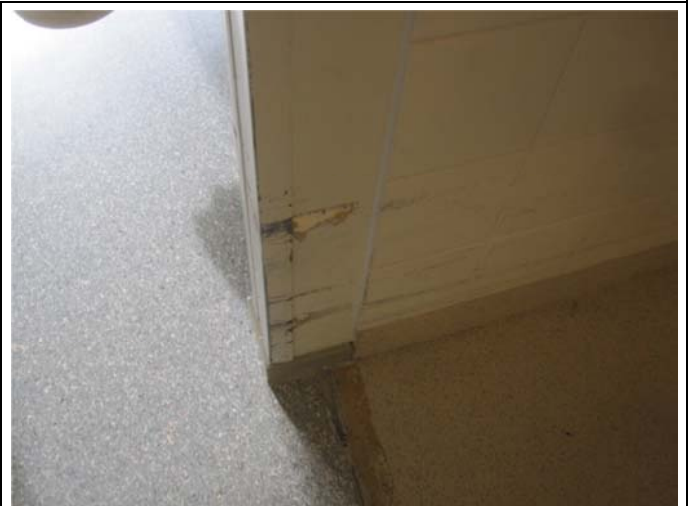
Muut tiedot: Pesualtaan ulottumalaatikossa maalivaurio (ruostetta), tukikahvan kiinnitys puutteellinen, oviaukossa kipsilevy vaurioitunut, lattiassa tummentumia, kynnyks poistettu.

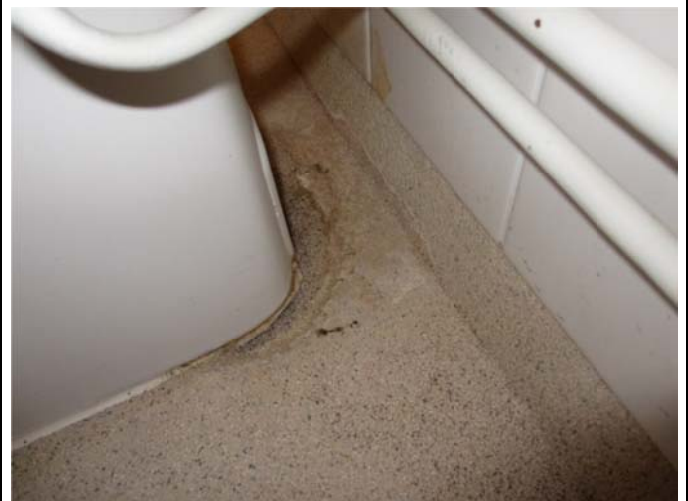
Muut tiedot: lattikaivon kansi rikki, ulottumalaatikon päällä pinnoitevaurio, vesijohtojen maalipinnat lohkeilleet, puutteellinen kalustus wc-istuimen takana, kynnyks poistettu, ovikarmin maalipinnassa vaurio

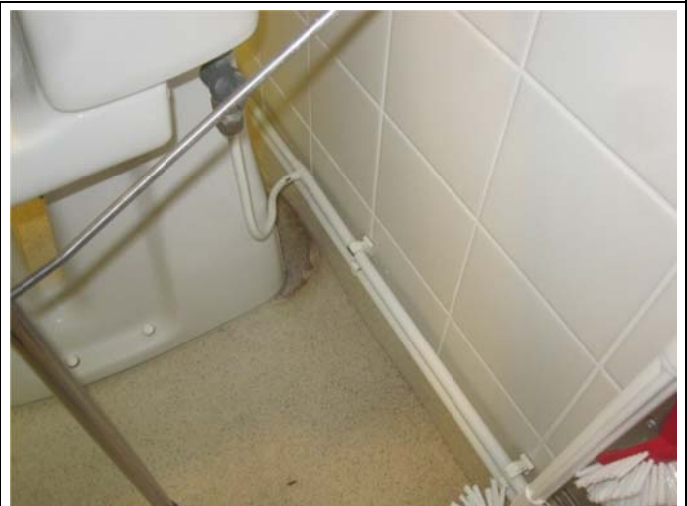
Muut tiedot: Wc-istuimen takaa mitattu kohonneita kosteuspoitoisuuksia, lattiassa tummentumia, kynnys poistettu.

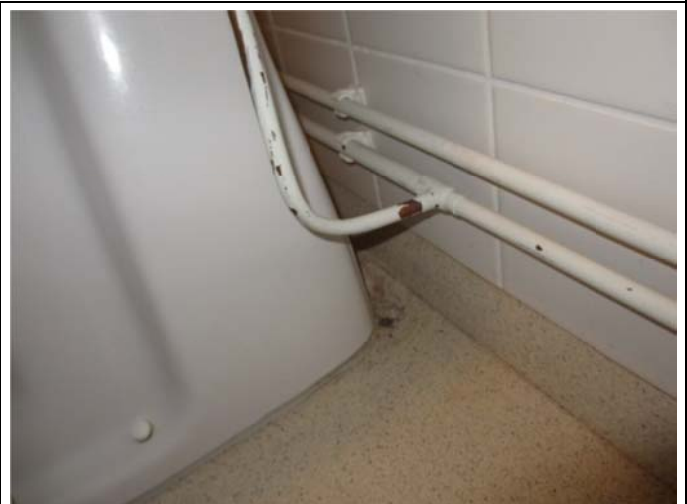
Muut tiedot: lattikaivon kansi rikki, lattian kallistus wc-istuimen takana puutteellinen, vesijohtojen maalipinnat lohkeilleet, kynnyks poistettu, ovikarmin maalipinnassa vaurio

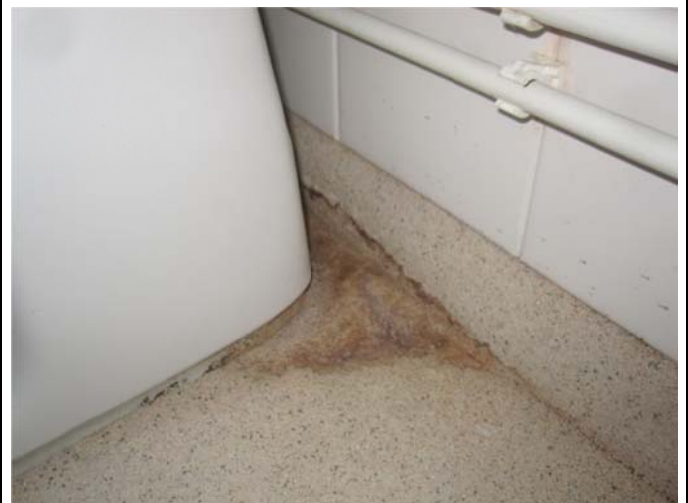
Muut tiedot: Wc- istuimen takana kosteusvaurioalue ja halkeama ylösnostossa, alemman tukikahvan oik.puolella lievästi koholla kosteusmittaus arvot, lattiassa tummentumia, tukikahvan kiinnitys puutteellinen, kynnys poistettu.

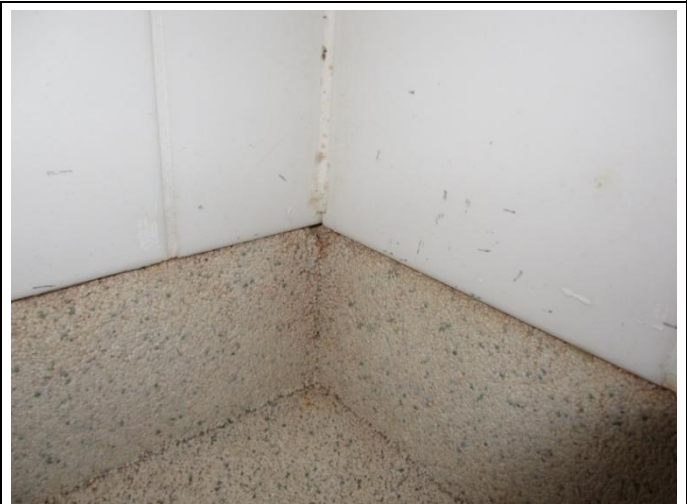
Muut tiedot: kynnys poistettu, ovikarmin maalipinnassa vaurio, lattian kulmat yleisesti kuluneet

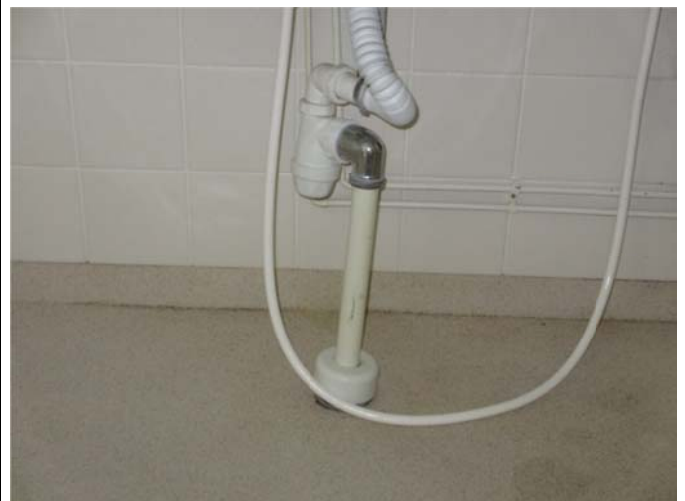
Muut tiedot: wc-istuimen silikonisaumassa mikrobivaurio, lattian reunaalueet kuluneet, vesijohtojen maalipinnoissa vaurioita, kaivon kansi rikki

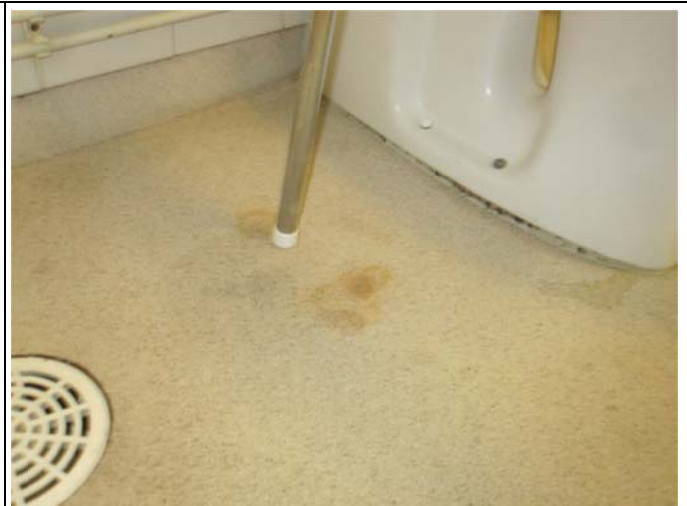
Muut tiedot: Tukikahvan kiinnitys puutteellinen, Wc-istuimen ja suihkunurkkauksen silikonisaumassa tummentumia, kynnys poistettu, tummentumia lattiassa.

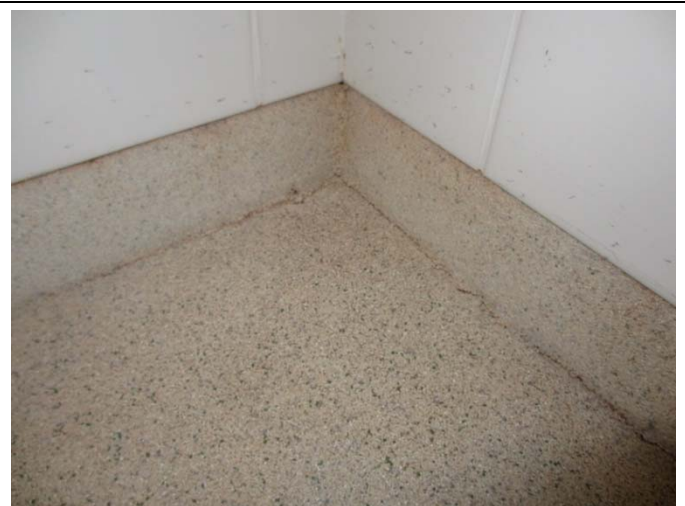
Muut tiedot: wc-istuimen silikonisaumassa mikrobivaurio, kynnyksen irroiteittu ja maton sauma irronnut, seinän ja lattian liitoksessa halkeama, vesijohtojen maalipinnat lohkeilleet

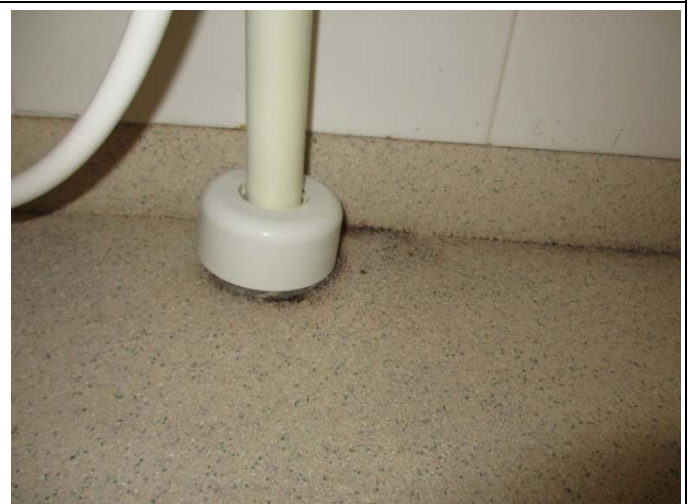
Muut tiedot: wc-istuimen silikonisaumassa mikrobivaurio, kynnyksen irroitettu ja sen kohdalla tummentuma, vesijohtojen maalipinnat lohkeilleet, pesualtaan alla lattiassa tummentumia, paikkaamattomia reikiä seinissä

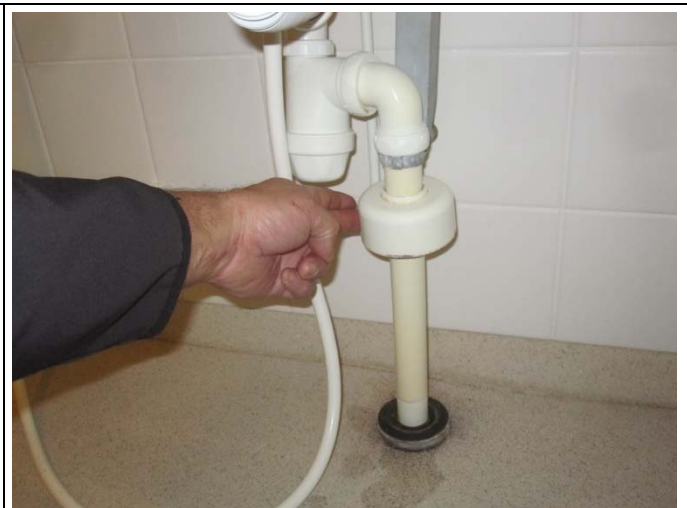
Muut tiedot: Pesualtaan viemäroinnissä vuotojälkiä, lattiassa tummentumia

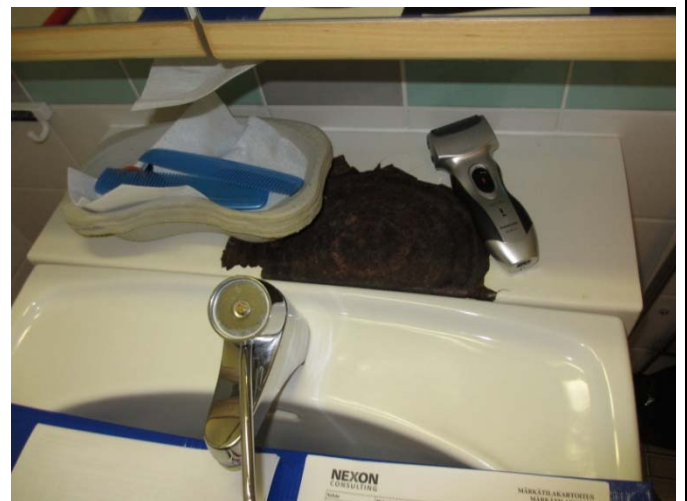
Muut tiedot: ulottumalaatikossa pinnoitevaurio, ovikarmissa maalivaurio, mikrobivaurio wc-istuimen silikonisaumassa, paikkaamat-
tomia reikiä seinissä, lattian kulman kuluneet
