## Alustatilan tiiviys- ja kuntokartoitus

### Metsonkoti

Metsotie 23  
01450 VANTAA

**Delete Tutkimus Oy, Helsinki**

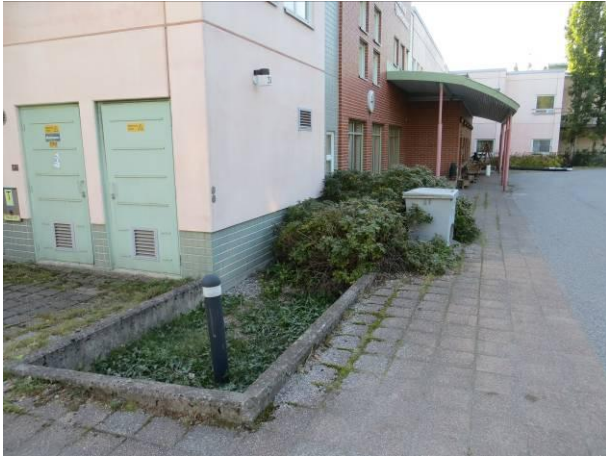
**Kuva 1** A-osan länsisivua, vettä keräävä potero seinän vierellä.

Ulkopuolella korjataan pintakallistuksia ja katosten kattosadevesien poistoa siten, etteivät ulkopuoliset sade- ja sulamisvedet aiheuta alustatiloihin kosteusrasitusta.

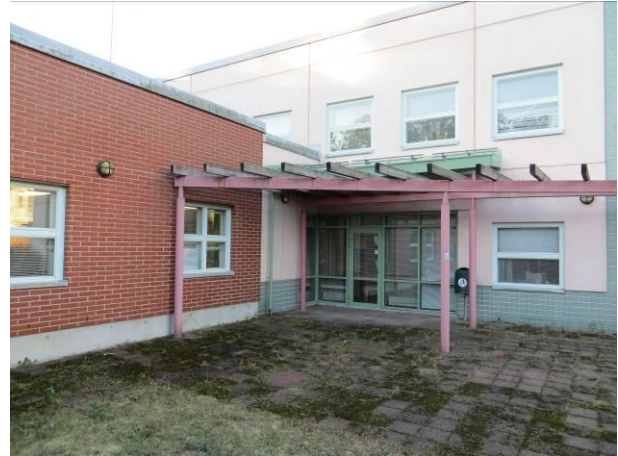
**Kuva 2** A- ja B-osan kulmaus länsisivulla, jossa on tapahtunut veden lammikoitumista.

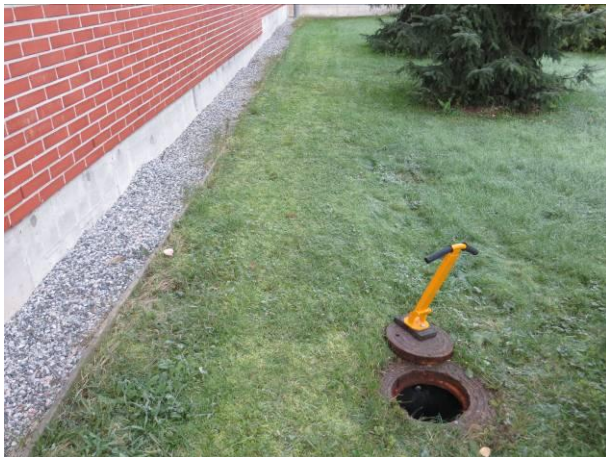
Rakennusvierillä on muoviputkesta tehty salaojat, joihin on muovisia tarkastuskaivoja ja tarkastusputkia. Tarkastuskaivoja ja -putkia havaittiin vain muutama. Vaikuttaa siltä, että tarkastuskaivoja on maanpinnan alla piilossa. Itäisivulla (kuva 3) B-osalla olevan VSS -tilan kohdalla olevassa tarkastuskaivossa/ perusvesikaivossa maanpinnasta juoksupintaan on 2,0 metriä, maanpinnasta sokkeliin on n. 0,5 metriä. Tällä kohdin sokkelipinta on lähimain lattiatasolla. Kun alapohjan paksuus on n. 60 cm ja alustatilan korkeus on n. 80 cm, on juoksupinnasta ryömintätilan maanpintaan n. 1 metri. Todennäköisesti salaojien juoksupinta on keskimäärin em. ylempänä.

**Kuva 3** B-osan länsisivulla väestönsuojan sivua, jossa on tarkastettu salaojien tarkastus-/ perusvesikaivo.

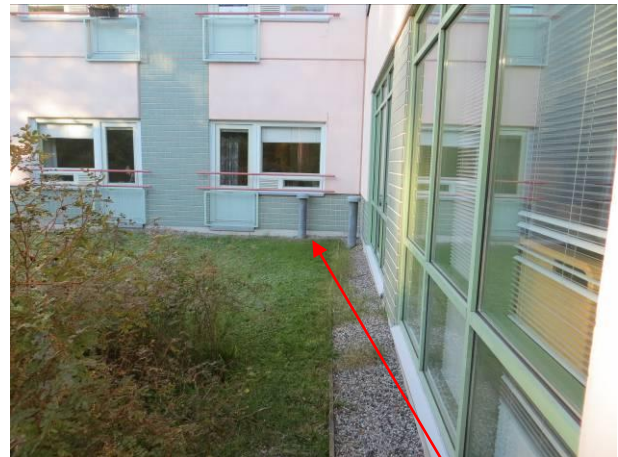
Paikallisesti sadevedet viettävät kohti rakennusta tai on likimain tasaista. Paikallisesti erityisesti länsisivulla on vettä kerääviä painanteita. Betonilaatitukset ovat paikoin epätasaisia, joten kallistus ei toimi. Sokkelin vierellä on alustatiloihin johtavia korvausilma-tuuletusputkia (kuva 4).

**Kuva 4** B- ja C-osan välinen nurkkaus länsisivulla, aivan nurkassa on korvausilmaputkia alustatiloihin.

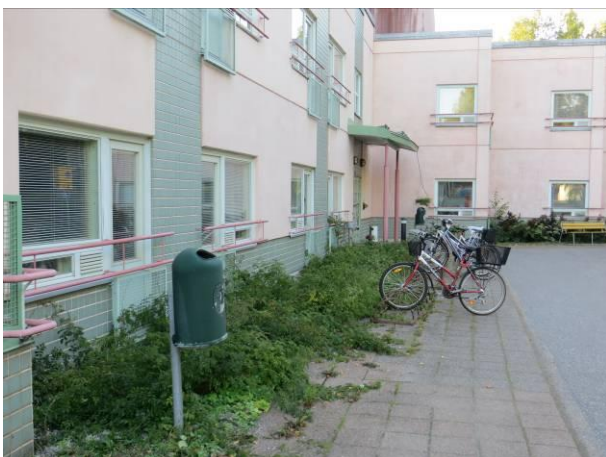
**Kuva 5** C-osan itäisivua, jossa seinävierillä on painumia.

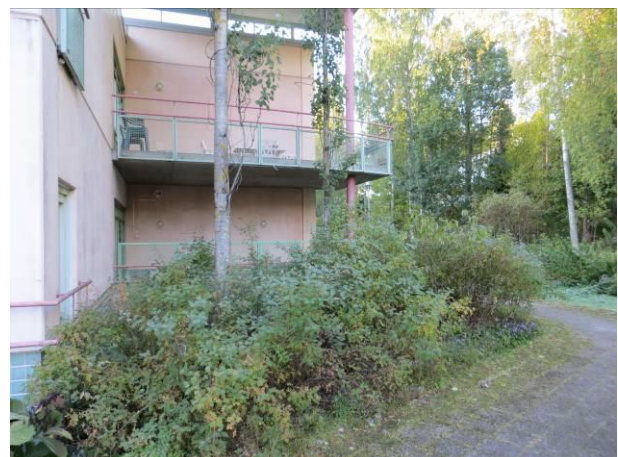
**Kuva 6** D-osan itäisivua, jossa on vettä kerääviä painanteita tai tasaista.

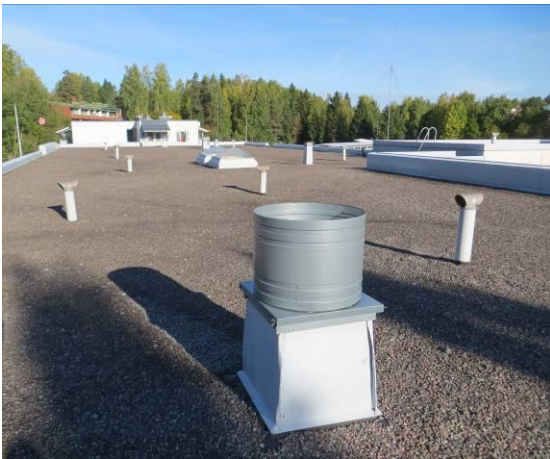
**Kuva 7** Alustatilojen poistoilmapuhallin C-osan vesikatolla.

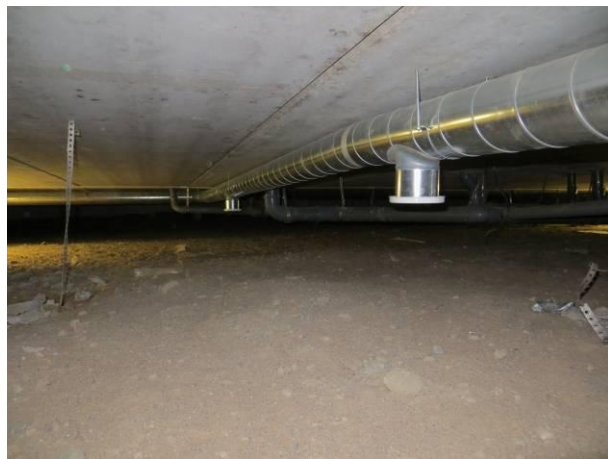
**Kuva 8** Poistokanavistoa.

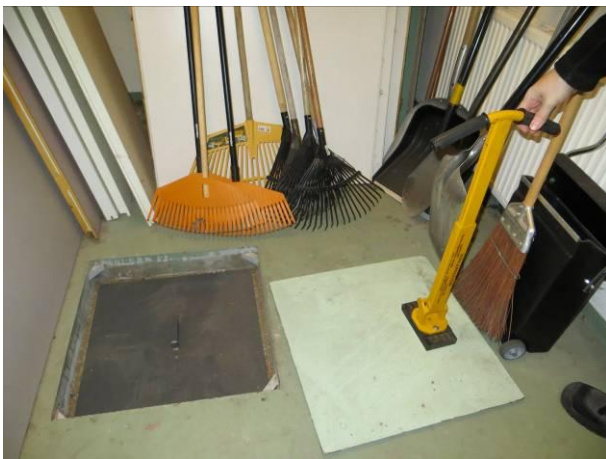
**Kuva 9** Kulkuluukun yläkansi nostettuna ja väläkansi, jonka alapinnassa on styrox-levy.

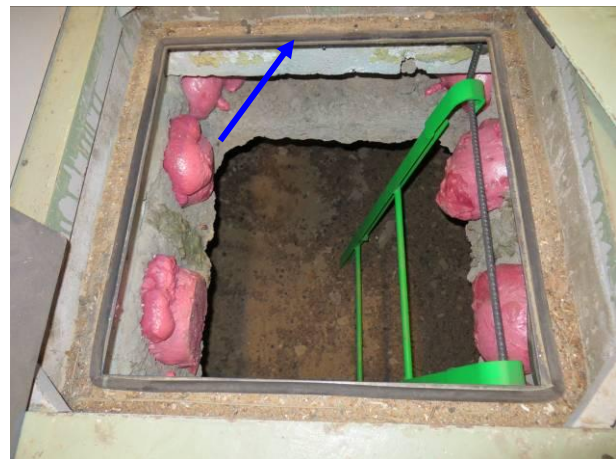
**Kuva 10** Kulkuluukun tiivistys on välikannen kehyksessä. Tiivistetyt ontelolaattojen päät, viimeistelemätön kulkuaukko.

Kulkuluukkujen betonireunat viimeistellään poistamalla terävät reunat. Alustatiloissa törröttävät tarpeettomat teräkset katkaistaan. Viemärien kannakoinnit tarkastetaan ja korjataan niiden viat.

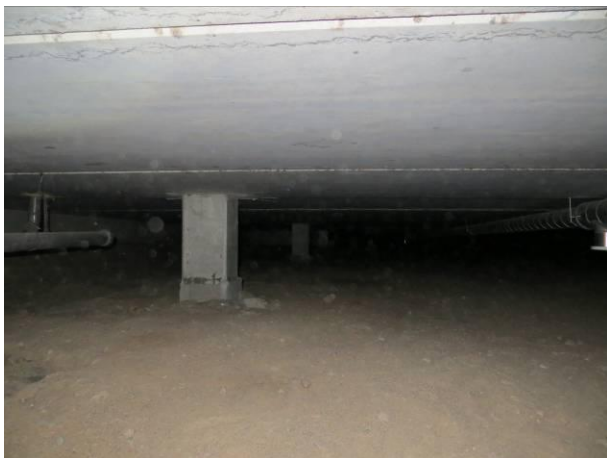
**Kuva 11** Tyypillistä alustatila aulan A127 alla

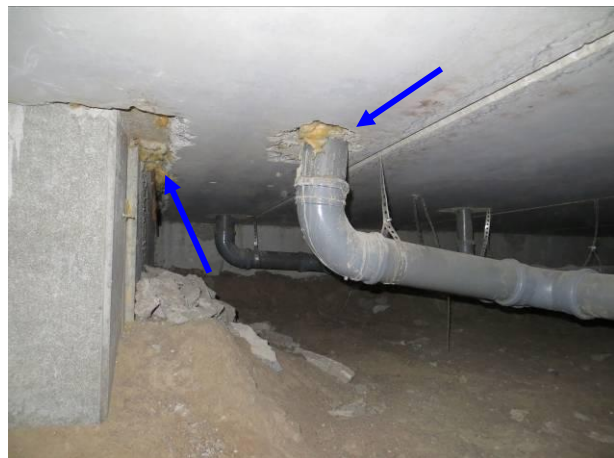
**Kuva 12** Epätiiviltä vaikuttavia kohtia.

Kaikkien alustatilojen osalta tehdään kaikkien kaapeli- ja viemäri- ja läpiviennin sekä muiden reikien ja epätiiviskohtien tiivistys polyuretaanivaahdolla. Tarpeen mukaan kaivetaan tiivistysvalujen tilkeville pois. Sisätilojen puolelta tiivistetään sähkötilojen kaapeliläpiviennit ym. havaitut epätiivisreitit. Uusien läpiviennin osalta tehdään tiivistyskorjaukset. Sähkökaappitiloihin asennetaan ohje tiivistysten korjauksista, jos niihin kajotaan.

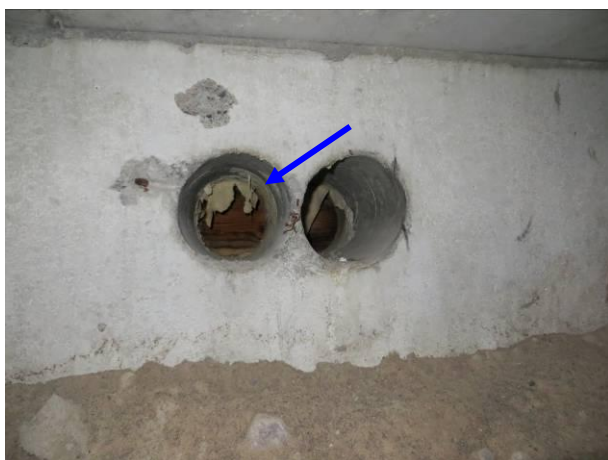
**Kuva 13** Sokkelipalkin sisällä märkä vaneri.

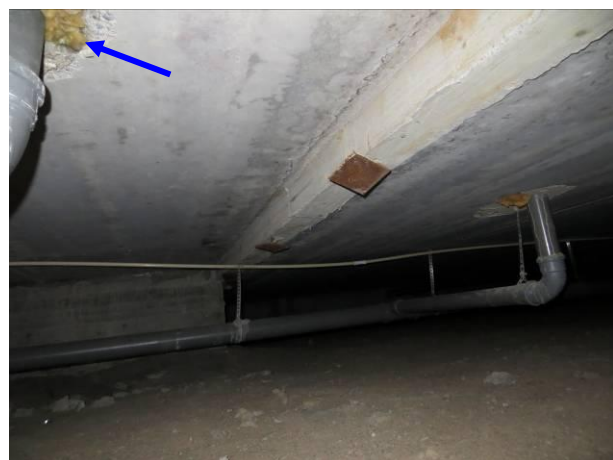
**Kuva 14** Tasoerokohta 265/ 400 mm ontelojen rajalla, epätiivis viemärläpivienti.

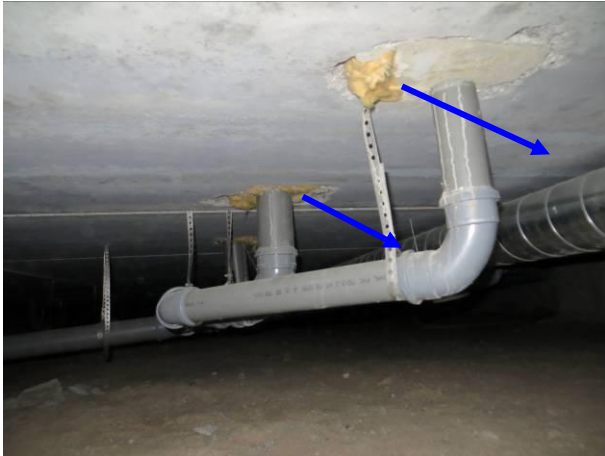
**Kuva 15** Viemärläpivientien epätiiviyiskohtia

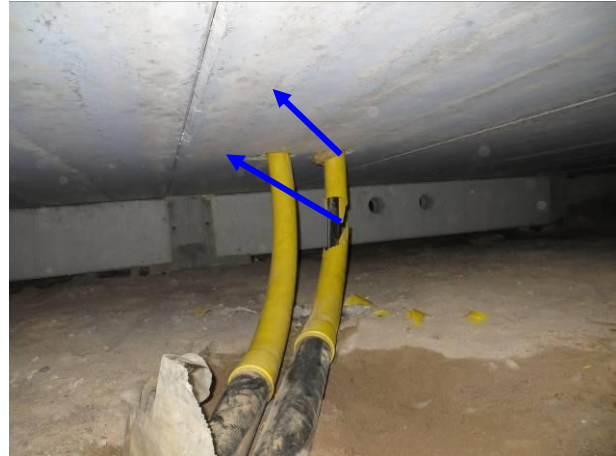
**Kuva 16** Epätiivis kaapeliläpivienti.

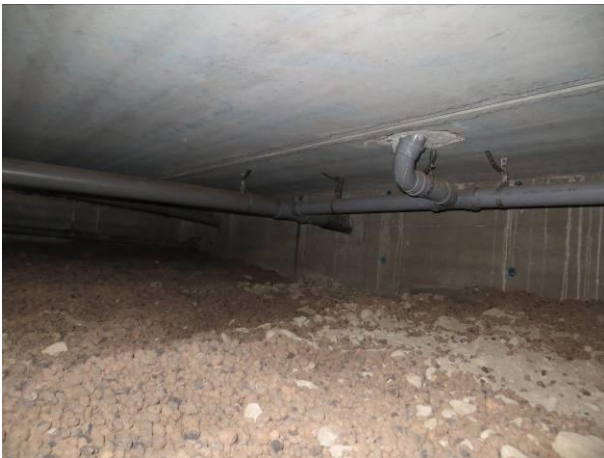
**Kuva 17** Yleiskuva B-osan lohkon 1.

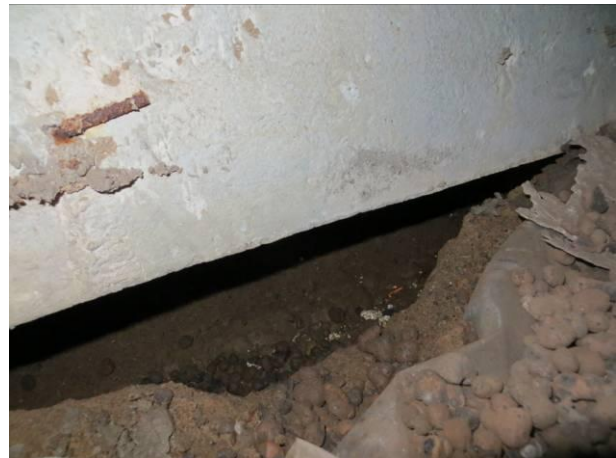
**Kuva 18** Sokkelipalkin vierellä painuma, vastatäyttö puuttuu.

Sokkelivierien vastatäytöt korjataan puutteellisilta osin. Kulkukaivantojen pohjiin asennetaan kapillaarikatkoja/ muoveja, jottei niistä tule kosteustuottoa. Myös muut kosteat kohdat, kuten rikottujen muovikelmujen kohdat korjataan siten, ettei tule kosteustuottoa.

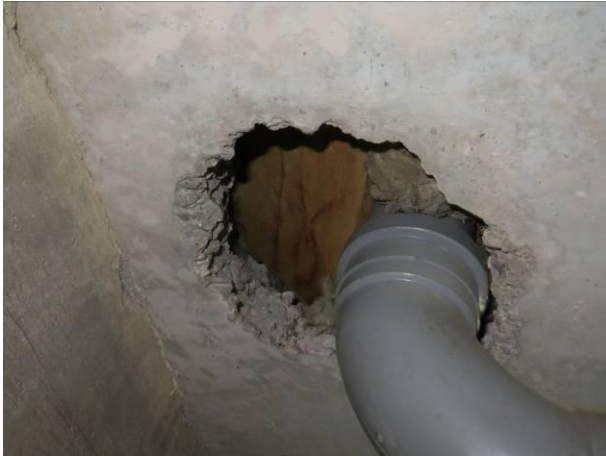
**Kuva 19** Tiivistämätön läpivienti.

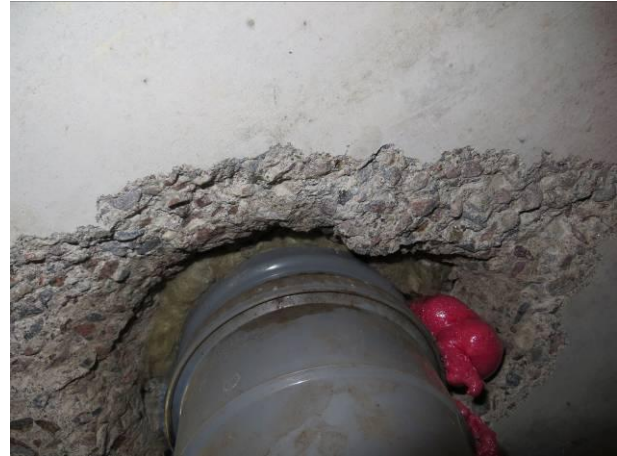
**Kuva 20** Tiivistäminen on jäänyt vaiheeseen.

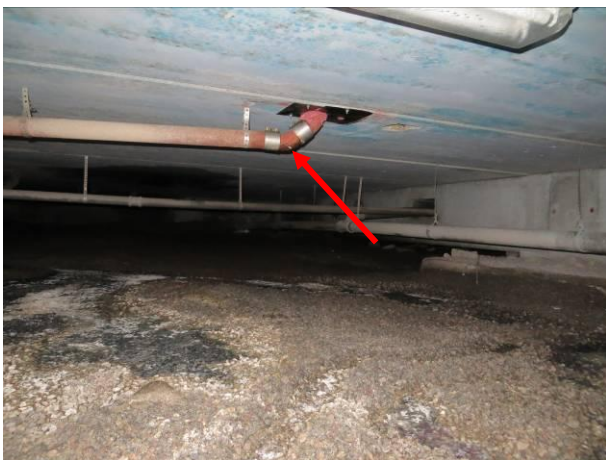
**Lohkossa 3** on murske-/ sepelipintainen maapohja, jonka korkeus on 70–90 cm luokkaa. Maanpinta oli molemmilla käynneillä kostea tai märkä. Pohjamaan seassa on viemäri-lietettä. Maanpintaan oli 11.10.13 levitetty kalkkia, jotta lietteen käyminen saataisiin pysähtymään. Viemäri-lietettä ei vielä ollut poistettu ja korvattu puhtaalla täytöllä. Peruspalkkien ali on A-, B- ja C-osan alustalohkoihin ilmareittejä, lisäksi peruspalkkeissa on läpivientiaukkoja, joiden kautta ilma pääsee liikkumaan. Viemäri-läpivienneissä ei tarkastetuissa osissa ole valua. Läpivientikohtissa on vain villaa ja styroksia, joten on ilmavuotoreittejä onteloihin. Kaapeliläpiviennissä on hieman pu-tiivistystä, mutta läpivienti ei ole tiivis. Betonikatossa on sinistä väriä, joka voi olla esim. alustatilojen kunnostuksessa käytetyn desinfiointiaineen merkkiväri.

**Kuva 21** Viemäri-lietettä maassa 2.10.13. Viemärimutkassa on vuotoa.

Viemäriiete ja pohjamaata poistetaan pikaisesti B-osan saastuneilta alueilta, tilalle asennetaan esim. sepeli # 6-16 mm. Tämän lisäksi B-osan valurautaiset keittiöviemärit korvataan haponkestävillä viemäreillä.

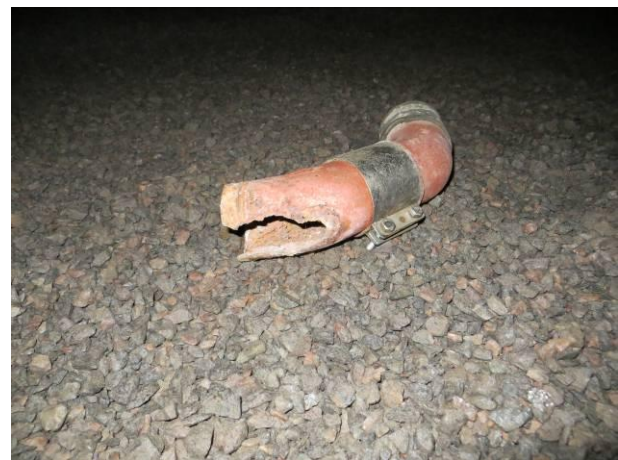
Muista B-osan alustatiloista tarkastettiin osittain **lohko 3**, joka on lohkojen 2 ja 4 välissä. Sinne kuljetaan siivouskeskuksen B130 lattiaaluukusta. Kattoon on ripustettu poistoilmakanavan lisäksi muovi- ja valurautaviemäreitä, lisäksi on putkivetoja. Osa viemäreistä on viety suoraan alapohjasta maatayttöön. Tässä lohkossa 3 oli keittiön valurautaviemäri syöpynyt puhki ja aiheuttanut viemäri-vesien valumista alustatilan täyttöihin ja myös sivuilla oleviin 2 ja 4 -lohkoihin. Tila tarkastettiin ensin 2.10.13 jolloin alustatiloista levisi sisätiloihin erittäin vahva viemärihaju. Jäteliemi oli käymistilassa. Hajua pääsi lattiaaluukustakin ja muutamista läpivienneistä muualla B- ja C-osalla. Jälkitarkastus tehtiin 11.10.13, jolloin putkiliike oli vaihtanut puhkisyöpyneet osat. Jätetyissä valurautaviemäreissä on yleisesti ruostepilkkuja. Maapohjalattialla oli jäljellä vielä vuosia sitten poistetun valurautaviemäriin puhkisyöpyneen viemärimutka, jonka silloin uusittu osa oli uudelleen syöpynyt puhki, eli valurautaviemäri ei kestä keittiössä käytettäviä puhdistusaineita.

**Kuva 22** Vanha aiemmin purettu syöpynyt osa.

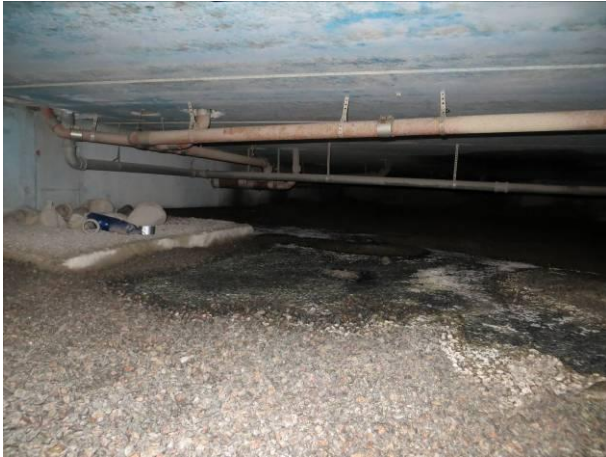
**Kuva 23** Viemäriletettä ja ruostepilkkuisia valu-  
rautaviemäreitä.

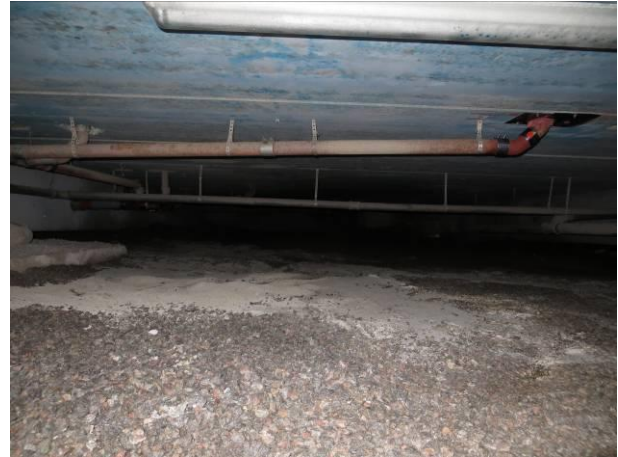
**Kuva 24** Uusittu mutka 11.10.13 ja maanpintaan  
levitettyä kalkkia.

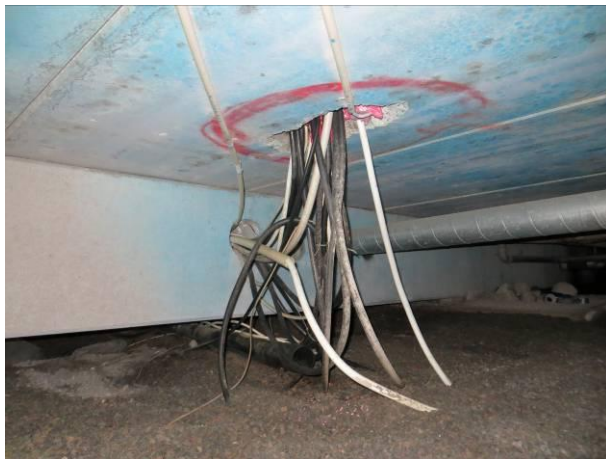
**Kuva 25** Epätiivis kaapeliläpivienti. Palkin ali  
yhteys B-osan lohkoon 2.

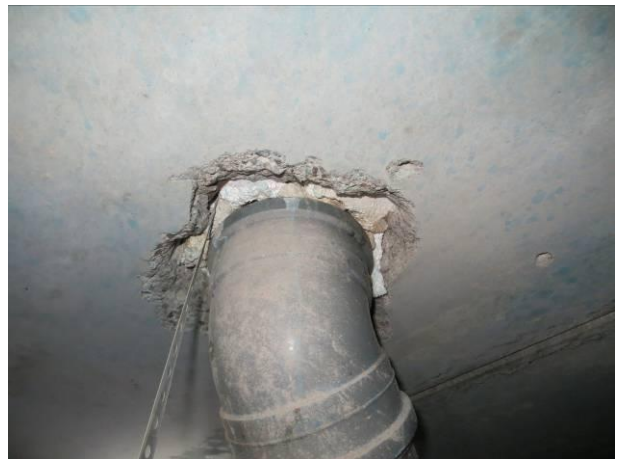
**Kuva 26** Alapinnastaan epätiivis viemäriläpivienti.

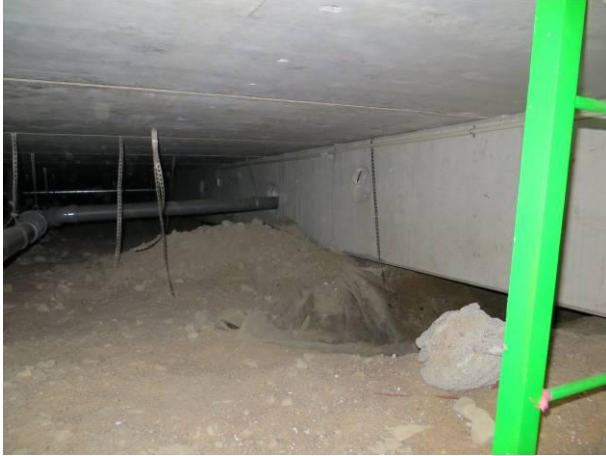
**Kuva 25** C-osan lohkon 7 alustatilaa.

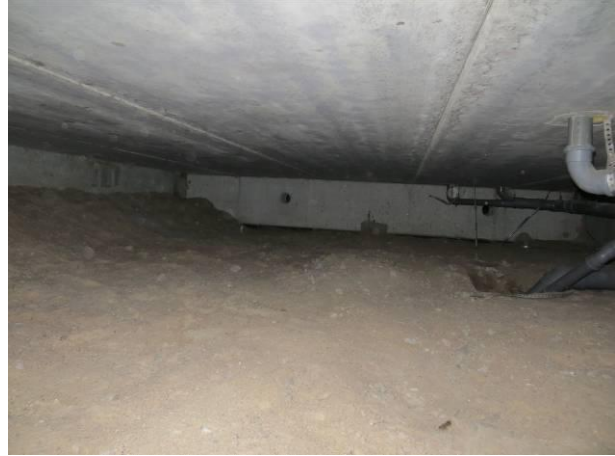
**Kuva 26** Tyypillistä alustatilaa.

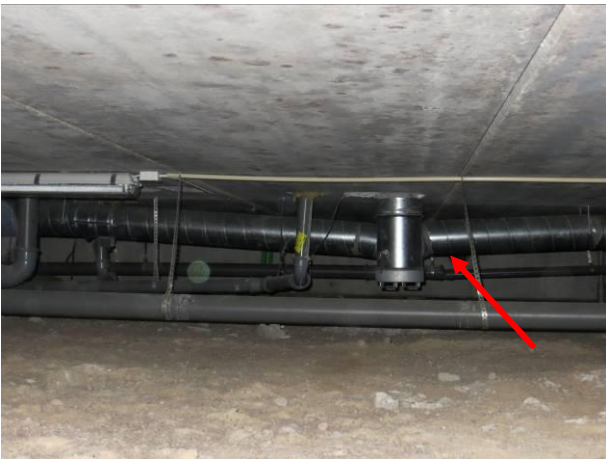
**Kuva 27** C-osan alueelta vesikatolle nouseva poistokanava.

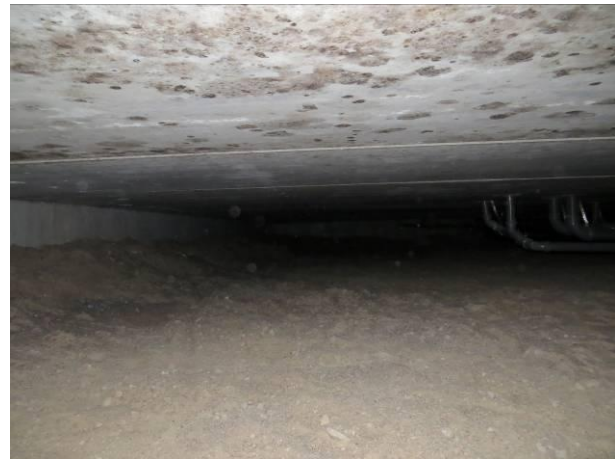
**Kuva 28** Itäsivu lohossa 7, katossa vanhaa mikrobikasvustoa, hiekan pinta on kova.

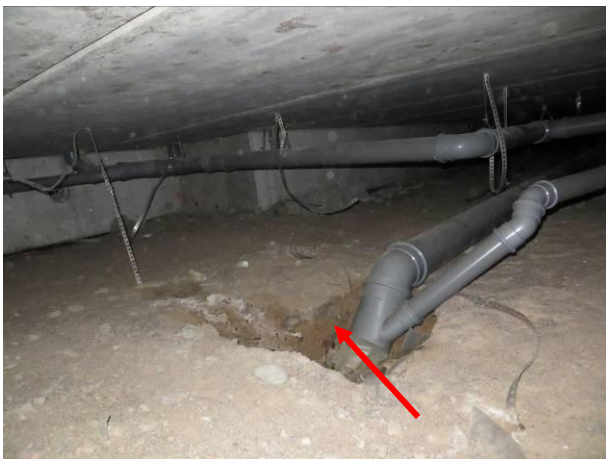
**Kuva 29** Kostea hiekka rikotun muovin alla.

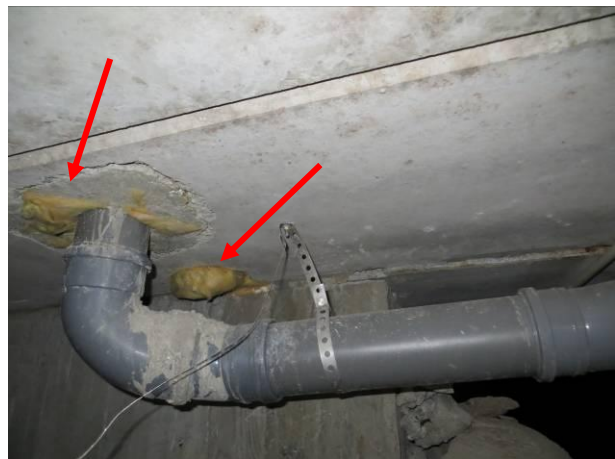
**Kuva 30** Epätiivis läpivienti ja reikä.

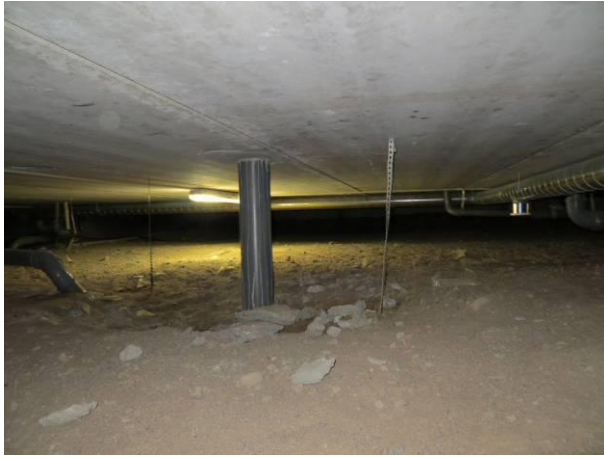
**Kuva 35** Yleisnäkymä C-osan lohkkoon 10.

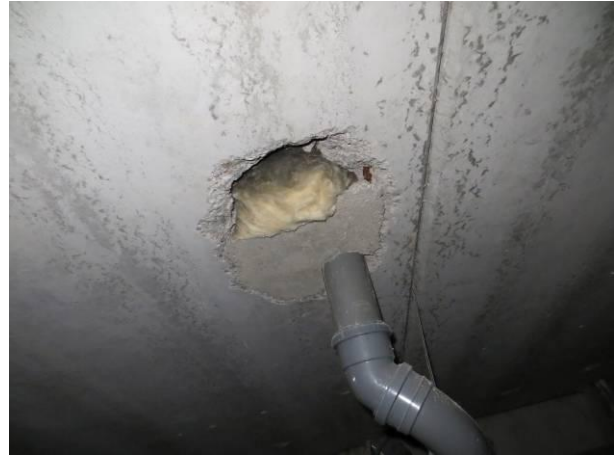
**Kuva 36** Epätiivis viemäri­läpivienti.

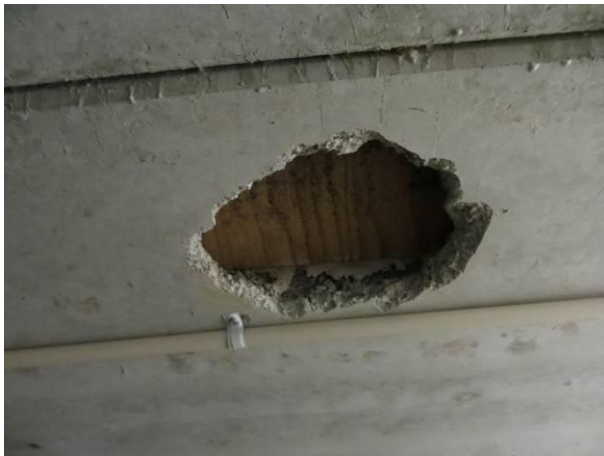
**Kuva 37** Vaneria ontelolaatan sisällä.

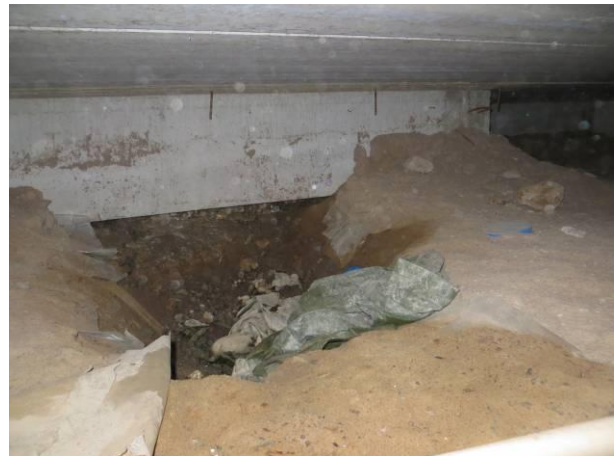
**Kuva 38** Kunnostuksen aikainen kostea kaivanto sokkelin vierellä, vastatäyttö puuttuu.

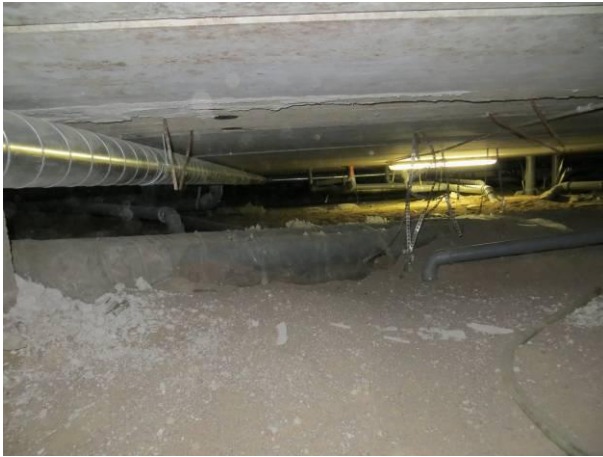
**Kuva 39** Yleiskuva D-osan lohkon 9, laastijätettä, katosta törröttäviä teräksiä.

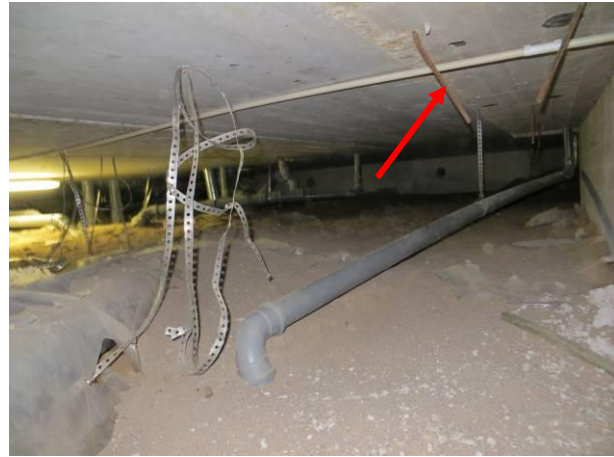
**Kuva 40** Törröttäviä teräksiä katossa, löysä viemärikannakointi voi olla riittämätön.

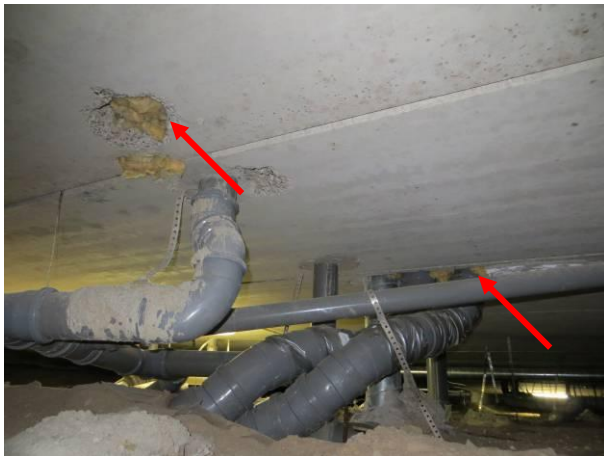
**Kuva 41** Epätiivittä läpivientejä ja muita reikiä.

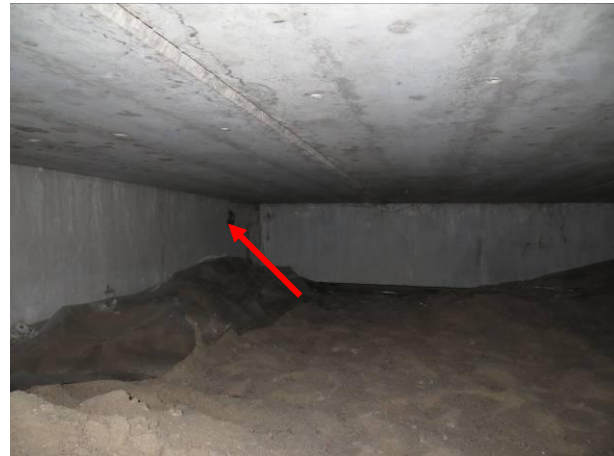
**Kuva 42** Lohkon 9 eteläpäätä korvausilmaputki sokkelipalkin läpi.

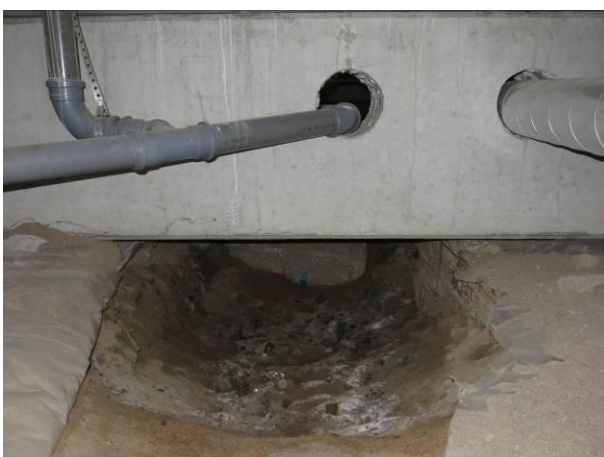
**Kuva 43** Kosteapohjainen ryömintäkaivanto alustatilaan 8.,

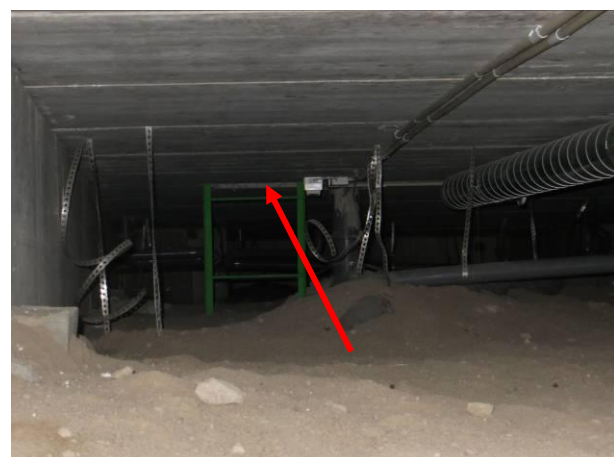
**Kuva 44** Yleiskuva lohkon 8 kohti kulkuluukkaa tilan D120 kohdalla.
