PINTAKOSTEUSMITTAUKSET JA KOSTEUSVAURIOKARTOITUS

METSONKOTI

Metso tie 23, 01450 Vantaa

DELETE TUTKIMUS OY, HELSINKI

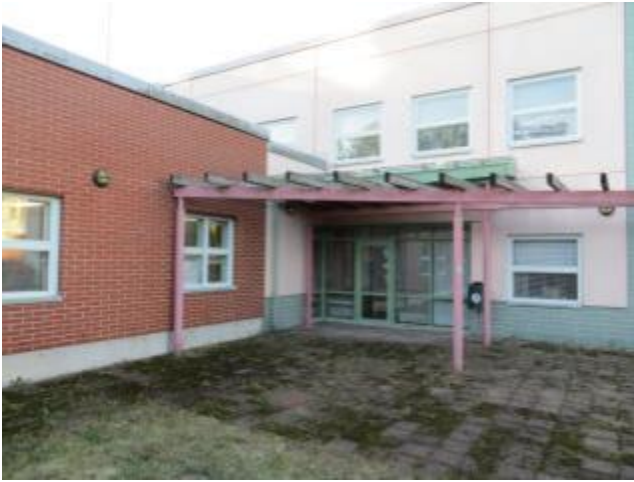
Ulkoseinät ovat maalattuja betoni-sandwich elementtejä. Matalan osan (B) ulkoseinät ovat tiilimuurattuja (kuva 1). Elementtien elastiset saumat ovat tyydyttävässä kunnossa. Sokkelit ovat käsittelemätöntä betonia (kuva 2). Ulkoseinien sisäpinnoissa ei havaittu vesivuotojälkiä, kosteusvaurioita tai halkeamia. VSS-tiloihin rakennetun miesten sosiaalitoiltojen suihkutilan ulkoseinässä on kuitenkin alue, jonka pintakosteudet ovat selvästi koholla (75–95). Tämä voi johtua seinäpinnan suojaksi liimatun muovimaton alle päässeestä vedestä.

kuva 1 Rakennuksen ulkoseinät ovat sandwich-elementtejä ja tiilimuurattuja seiniä.

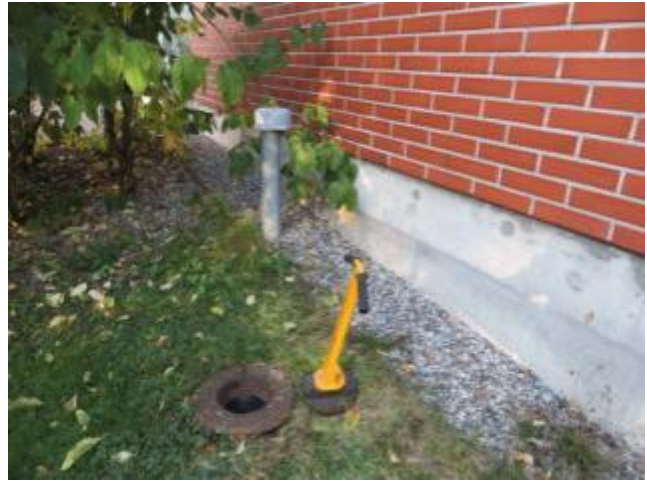
kuva 2 Sokkelit ovat käsittelemätöntä betonia. Etualalla salaojan tarkastusputki.

Sokkelin ulkopuoliset kosteussulut on tarkastettava ja tarpeen mukaan lisättävä / uusittava.

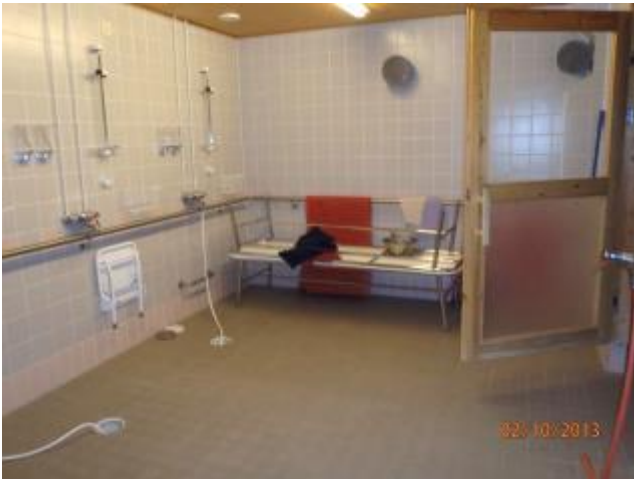
kuva 3 Märkätilojen seinät ovat laatoitettu.

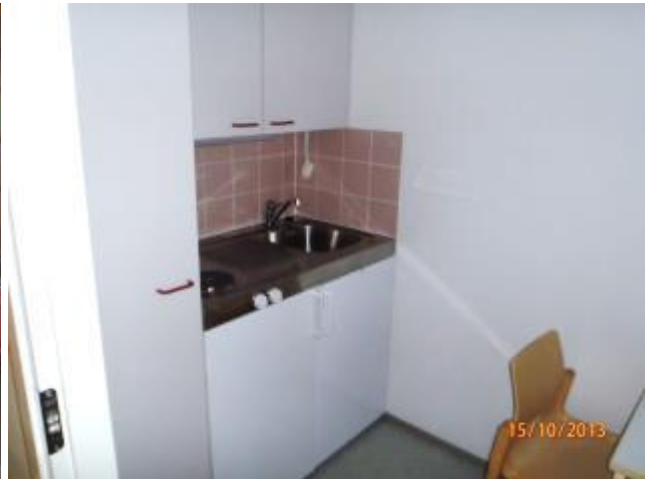
kuva 4 Kuivien huoneilojen vesipisteissä on osalaatoituksia.

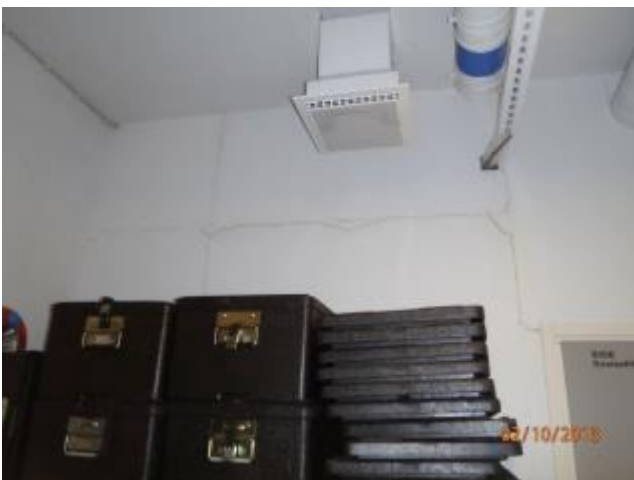
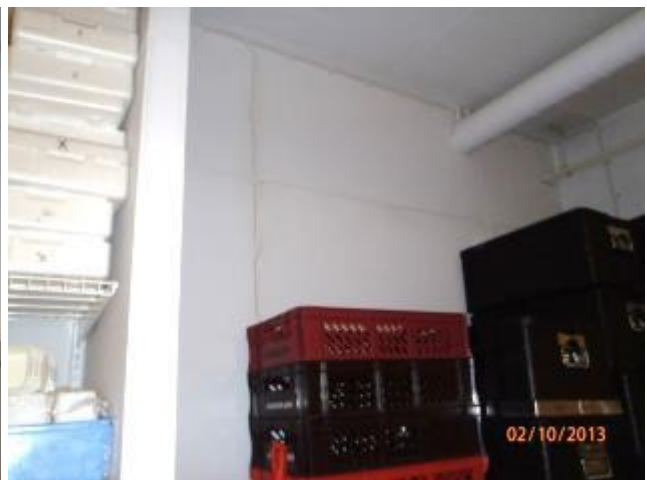
Väliseinät ovat kipsilevyseiniä ja muurattuja tiiliseiniä. Seinäpinnat ovat maalattuja ja märkätiloissa ne ovat laatoitettu (kuva 3). Kuivien huoneilojen vesipisteiden luona on seinissä osalaatoituksia (kuva 4). Väliseinissä ei havaittu varsinaisia kosteusvaurioita, mutta varsinkin 1. kerroksen yleisissä tiloissa ja henkilökunnan tiloissa on seinissä paljon halkeamia (kuvat 5 ja 6).

kuva 5 Varsinkin matalan osan väliseinissä on...

kuva 6 ...paljon halkeamia levyjen saumakohtissa.

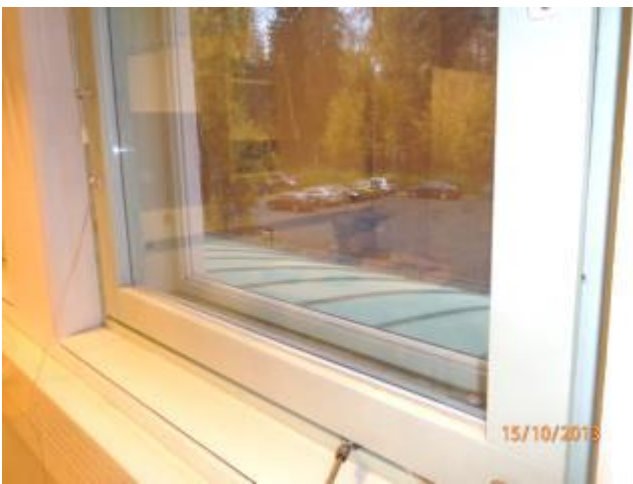
kuva 7 Avattavissa ikkunoissa on 3-kertaiset lasit.

Ikkunoiden ja ovien ulkopinnat tarvittaessa huoltomaalataan. Umpio-lasielementtien väliset elastiset kittaukset uusitaan, mikäli ovat alkuperäisiä. Ikkunoiden tiivisteet tarkastetaan ja puutteet korjataan.

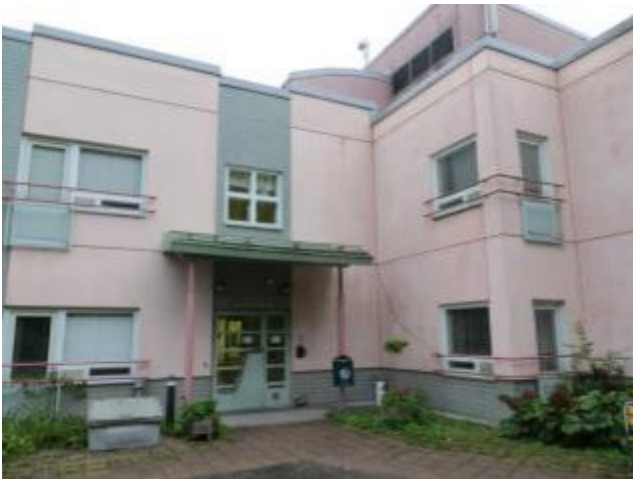
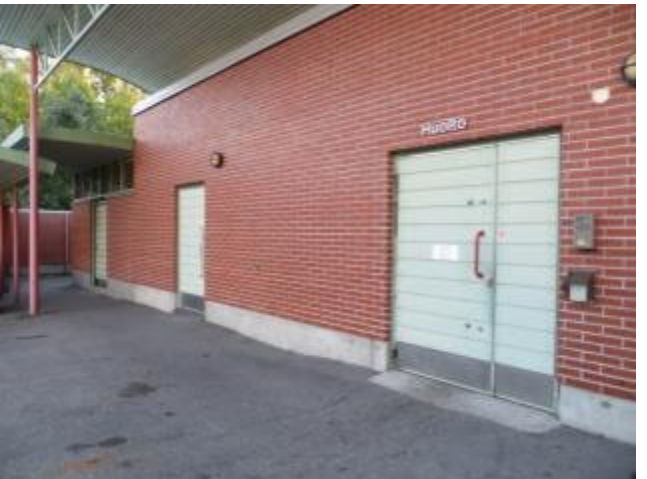
Ulko-ovet ovat metallisia maalattuja ikkunaovia ja puisia umpiovia (kuvat 9 ja 10). Ovien maalipinnat ovat jonkin verran kuluneet, mutta muuten ne ovat hyvässä kunnossa. Katokset suojaavat ulko-ovia.

kuva 9 Rakennuksen ulko-ovet ovat metallisia ikkuna-ovia ja...

kuva 10 ...puisia umpiovia.

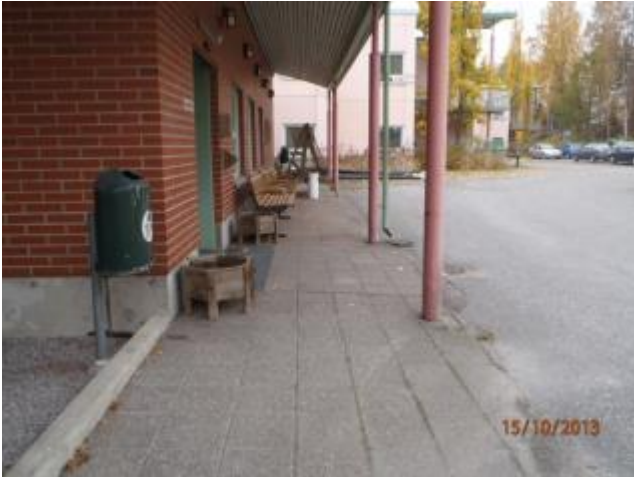
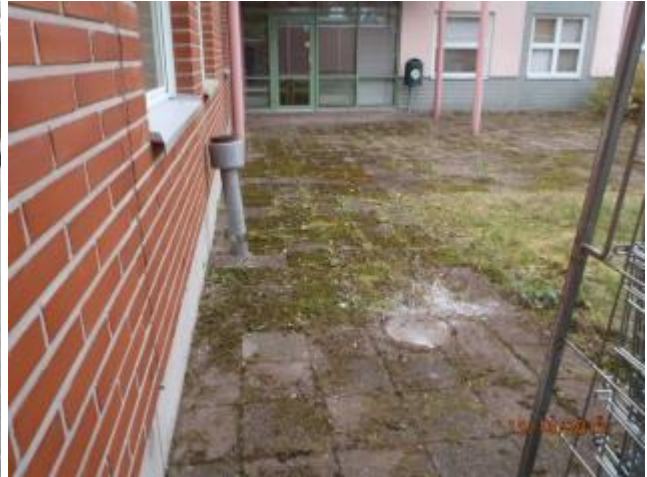
Sisäänkäynnit ovat suojattu metalli- / puurakenteisilla katoksilla, joiden alla olevat kulkuväylät ovat asfaltoitu tai laatoitettu 30x30 betonilaatoilla (kuva 11). Myös rakennuksen julkisivun puoleiset kulkuväylät sekä osittain pohjoispäädyn piha-alueet ovat betonilaatoitettu. Laatoitukset ovat paikoittain pahasti sammaloituneet (kuva 12).

kuva 11	Sisäänkäyntien edustat ja kulkuväylät on laatoitettu betonilaatoilla, jotka ovat...	kuva 12	...paikka paikoin pahasti sammaloituneet.
----------------	---	----------------	---

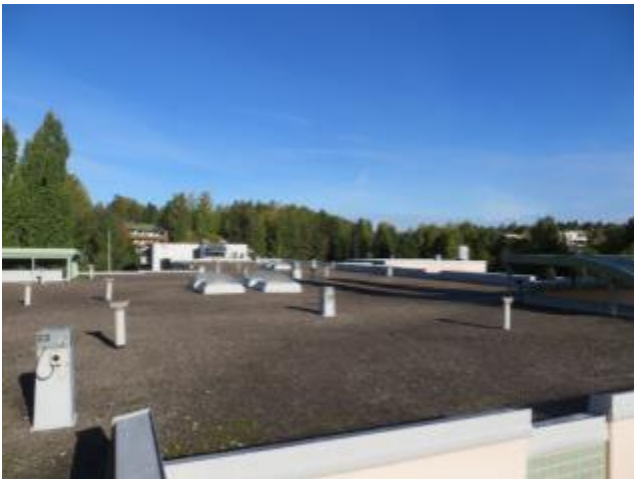
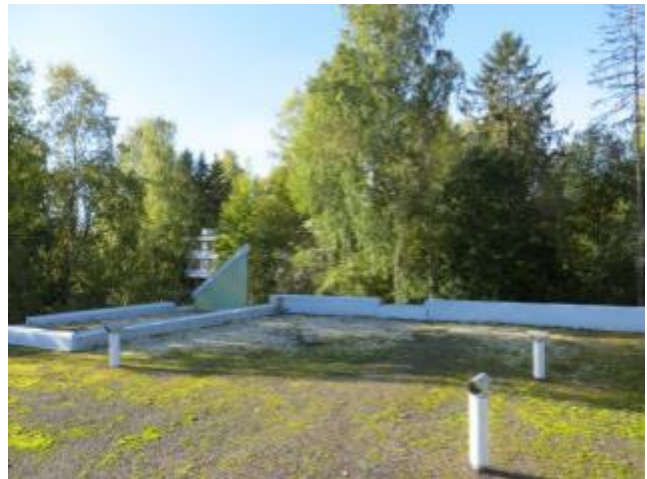
Vesikatto on tasakatto ja se on kahdessa tasossa. molemmilla tasoilla on bitumihuopakate ja singeli (kuva 13). Vesikattojen pinnat ovat paikka paikoin sammaloituneet, varsinkin D-osalta (kuva 14). Sammaloituminen hidastaa katon kuivumista.

kuva 13	Vesikatoilla on bitumihuopakate ja singeli.	kuva 14	Vesikattojen pinnat ovat osittain sammaloituneet.
----------------	---	----------------	---

Kattosadevesijärjestelmät puhdistetaan ja pyritään tarkastamaan kattokaivojen kunto säännöllisesti. Vesikatton singeli uusitaan osittain ja tehdään vesikaton kuntotutkimus, jonka perusteella päätetään jatkotoimista.

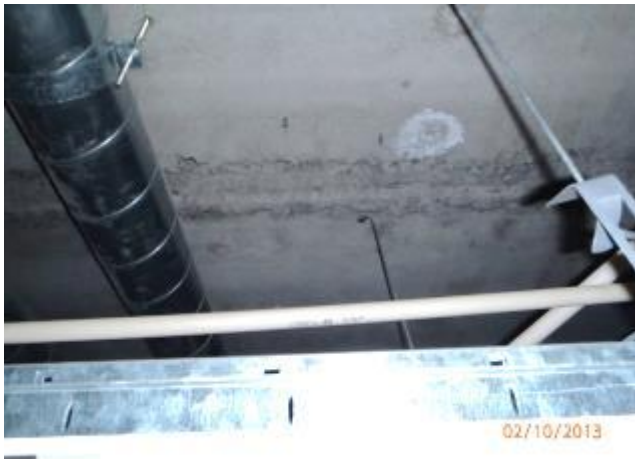
Yläpohjassa ei kuitenkaan havaittu kosteusvaurioita. Välipohjassa on ontelolaattojen saumakohdissa kosteusjälkiä, mutta ne ovat todennäköisesti rakennusaikaisia (kuva 15).

kuva 15	Ontelolaattojen saumoissa on todennäköisesti vanhoja kosteusjälkiä.
----------------	---

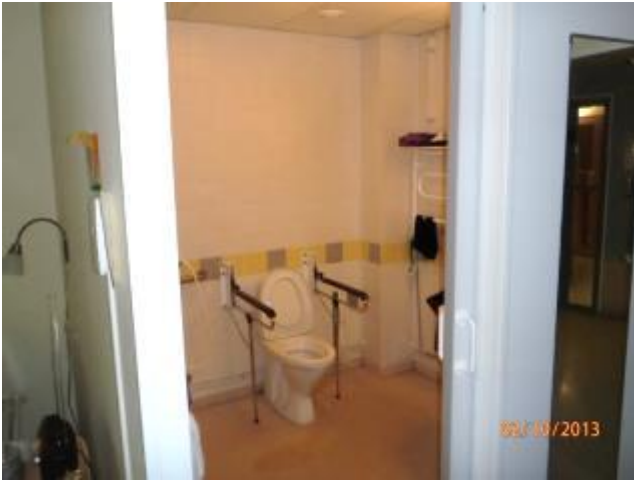
Asuintilojen wc- ja pesuhuonetiloiissa on massalattiat juurinostoineen ja seinillä 15x15 laatoitus (**kuva 16**). Pesuhuoneiden lattiapinnat ovat melko suuren kosteusrasituksen kohteina ja pintakosteusmittauksissa saatiinkin hieman kohonneita lukemia (70 – 80) lähinnä wc-pönttöjen vieriltä. Useassa pesuhuoneessa on myös korjattu seinien ja lattioiden liittymien repeytymiä. Kiinteistöhuollon mukaan korjauksia tehtiin 2-3 vuotta sitten.

kuva 16 Kylpyhuoneiden seinät ovat laatoitettu.

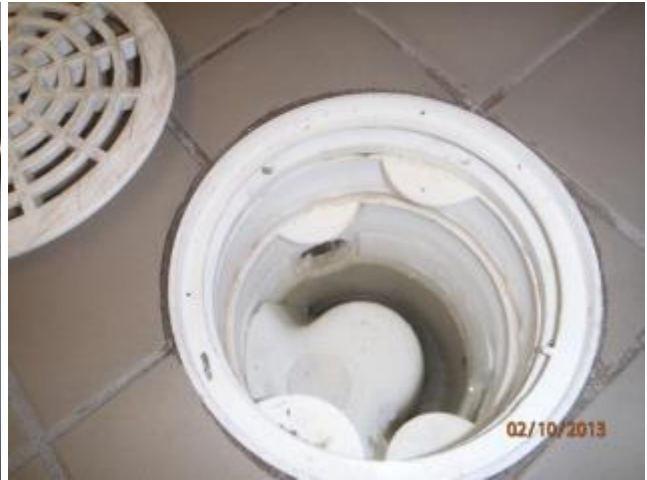
Siivouskomoissa seinäpintana on maalattu kipsilevy. Pinnat näyttivät ehjiltä eikä kosteus- tai vuotojälkiä havaittu. Lattiakaivot ovat muovikaivoja, joissa on muoviset korokerenkaat (**kuva 17**). Kaivoliittymät vaikuttivat olevan kunnossa. Huoltomiehen mukaan lattiakaivojen muoviset ritilät eivät pysy kunnolla paikoillaan ja se oli havaittavissa myös kartoituskäynneillä.

kuva 17 Lattiakaivot ovat muovisia.

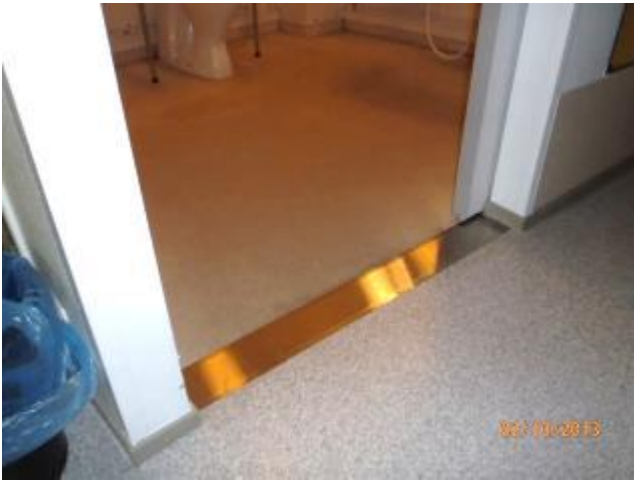
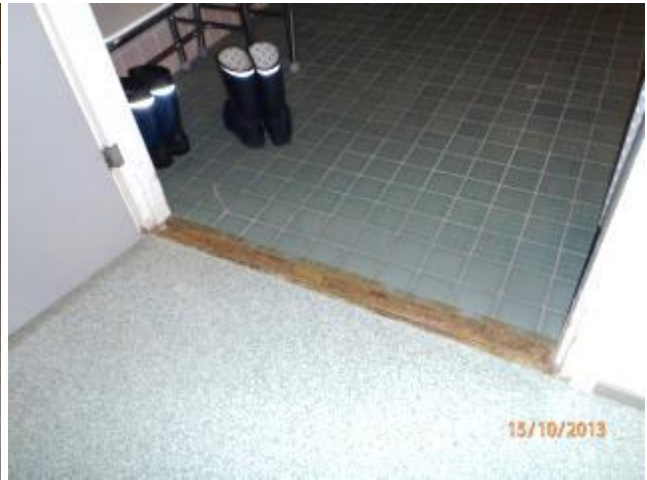
Märkätilojen kynnykset ovat matalia metallilistoja, joissa on tulvimistilanteissa vesivuotoriski (**kuva 18**). Kynnyksiä myös puuttui ainakin D-osassa, 1. ja 2. kerroksen saunojen pesuhuoneiden ja käytävän väliltä (**kuva 19**). Varsinkin 1. kerroksen pesuhuoneen oven luona, käytävän puolella, saatiin kohonneita pintakosteuslukemia lattiasta. Lisäksi pesuhuoneiden seinälaattojen saumoissa on mustumia, jotka viittaavat mikrobi-vaurioon (**kuvat 20 ja 21**). Koska pesuhuoneet ovat kovassa käytössä, on todennäköistä, että tilojen lämmitys ja/tai ilmanvaihto on vallitsevassa tilanteessa riittämätön.

kuva 18 Märkätilojen kynnykset ovat matalia ja...

kuva 19 ...joitakin kynnyksiä on irronnut paikoiltaan.

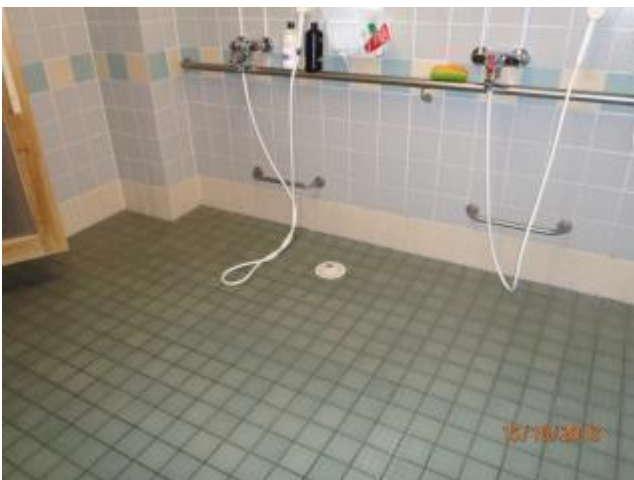
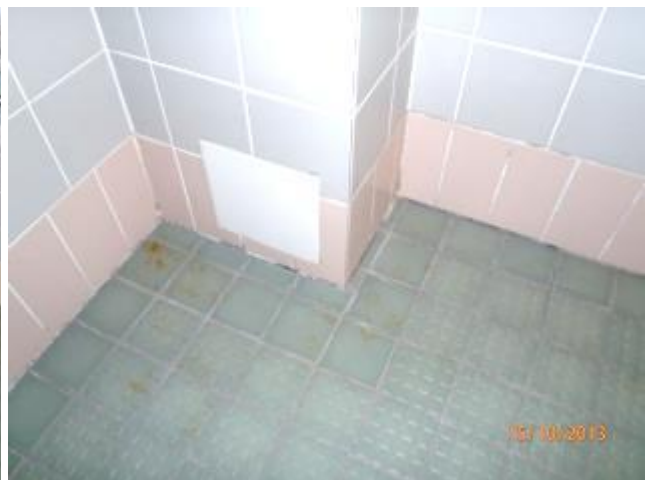
kuva 20 Pesuhuoneiden D218 ja D118 suihkuseinän...

kuva 21 ...laattojen saumoissa on mustumia.

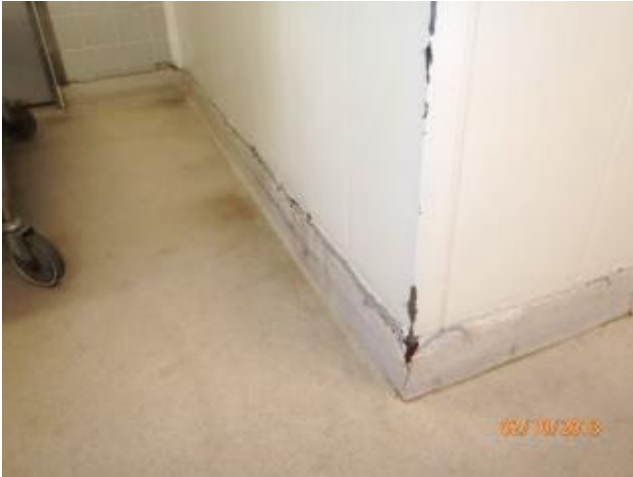
Laitoskeittiössä ei voitu mitata lattiapinnan kosteuksia lattian märkyyden takia, mutta havaittavissa oli jonkin verran kosteusvauriojälkiä. Varsinkin emännän huoneen viereisen eteistilan lattian juurinoston ja kylmiön peltisen ulkoseinän liittymässä on vauriojälkiä (kuva 22) ja lattian pintakosteudet ovat hieman koholla. Ilmeisesti kylmiö aiheuttaa ulkoseinään kondenssia, joka vaurioittaa rajakohtaa.

kuva 22	Kosteusvauriojälkiä kylmiön peltisen ulkoseinän ja lattiapinnan juurinoston liittymässä.	kuva 23	Seinän vauriokohdissa on kohonneita pintakosteuksia.
----------------	--	----------------	--

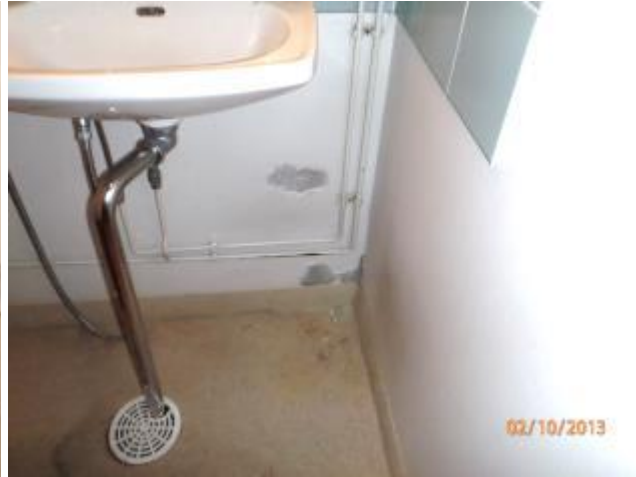
Henkilökunnan wc:ssä B105 on lavuaarin alla seinässä vauriokohta (kuva 23), jonka pintakosteuslukema on hieman koholla (77). Wc on ilmeisesti melko kovassa käytössä, joten seinän kosteus voi johtua roiskevesistä.

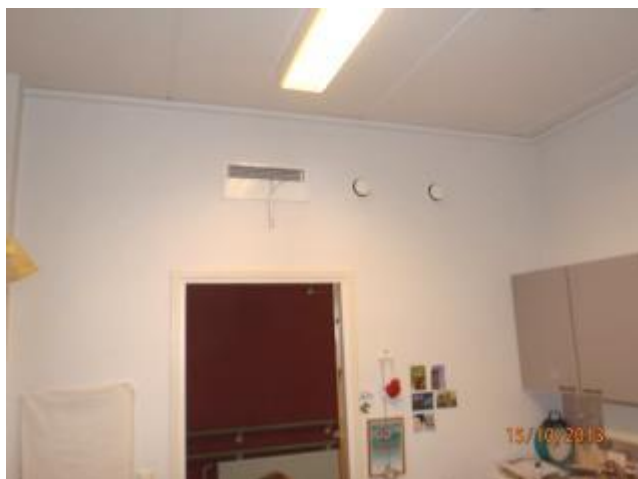
Ilmanvaihtoratkaisuna on koneellinen tulo- ja poistoilmanvaihto. Ilmanvaihtokoneet ovat alkuperäisiä eikä niiden toimintaa tarkemmin selvitetty. Pääte-elimet näyttivät ehjiltä ja melko puhtailta (kuva 24).

kuva 24	Ilmanvaihdon pääte-elimet näyttivät ehjiltä ja melko puhtailta eikä niiden ympärillä ollut kosteusjälkiä tai – vaurioita.	kuva 25	Alustatilan raitisilmakanavia sokkelivierellä.
----------------	---	----------------	--

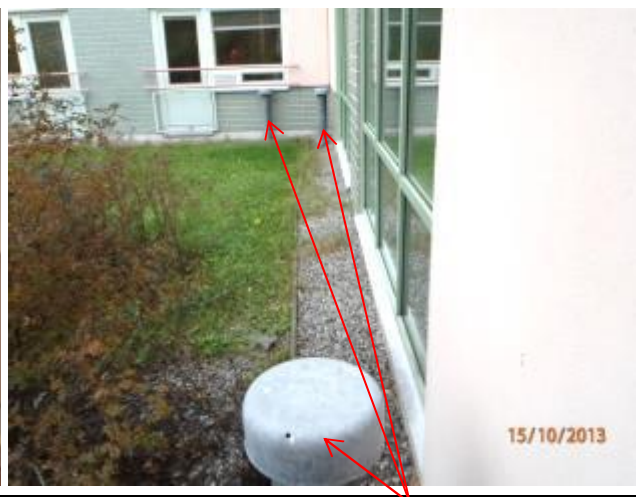
Alustatilojen tuuletuksesta vastaa yksi poistoilmakone (huippuimuri vesikatolla) sekä sokkelin läpi viedyt raitisilmakanavat, joita on useita rakennuksen sivustoilla (kuva 25). Huippuimurin pystyhormista lähtee kaksi haarakanavaa, jotka palvelevat alustatilan eri lohkoja.
