RS¹⁵ Kuntoarvio

Metsonkoti
Metso tie 23
01610 Vantaa

Tarkastuspäivä 16.10.2013

Tämä kuntoarvioraportti on tehty Raksystems Anticimex Insinööritoimisto Oy:n toimesta kiinteistössä tehdyn tarkastuksen perusteella. Kuntoarvio on laadittu liike- ja palvelurakennusten kuntoarvion suoritusohjetta (KH 90–00501) noudattaen.

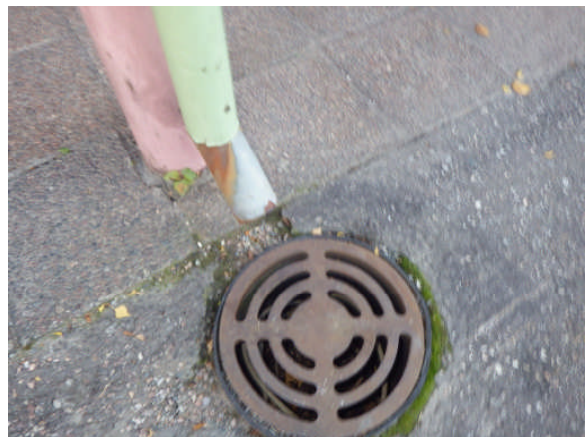
Sadevesiä on osittain ohjattu sadevesikaivoon etupihan puolella.

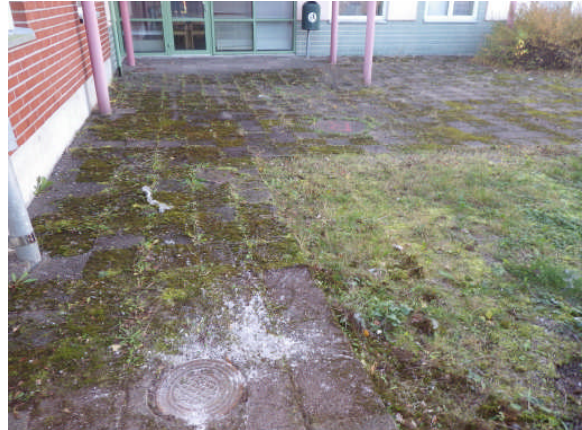
Sivupihalla on betonilaatoituksen pintaan kertynyt sammalkasvustoa ja laatoitus on paikoin muotoutunut epätasaiseksi.

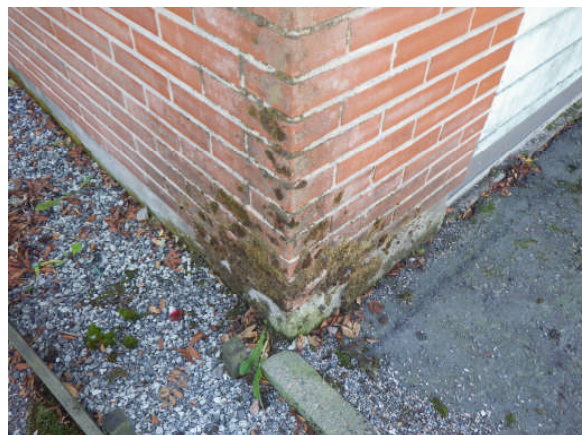
Julkisivuja on täydentämässä teräsbetonirakenteiset esivalmistetut parvekerakenteet. Jätehuoltovaroitteet ovat kunnossa. Jätekatoksen sadevedet ovat ohjautuneet katolta vedenheittäjän lyhydestä johtuen rakennuksen vierustalle jolloin sadevedet ovat kastelehtaneet seinäverhousta ja muodostaneet sen pintaan sammalkasvustoa.

Sadevedet ovat ohjautuneet ulkoseinärakenteen seinäpinnoille.

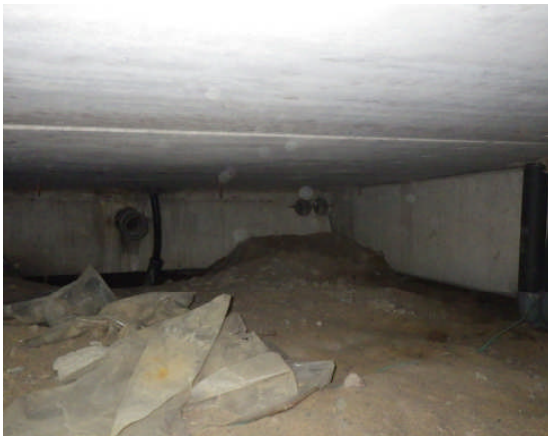
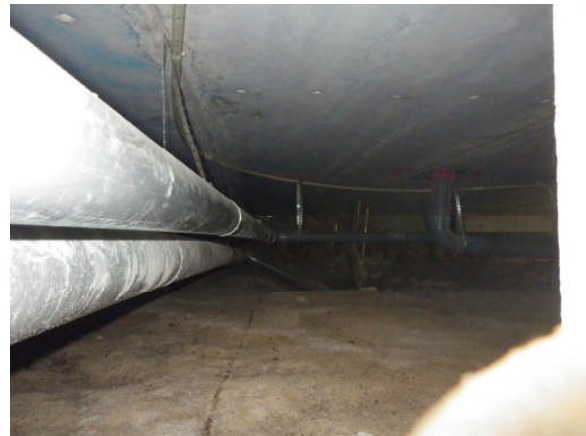
Keittiön osalla tapahtuneen viemärin vuodon johdosta on alapohjatilan maa-aineksen päälle valunut lietettä joka tulisi tilasta puhdistaa.

Maa-aines on hienoa hiekkaa ja muovia on paikoin levitetty tilaan epätasaisesti. Alapohjatilaa ja viemäriputkistoja.

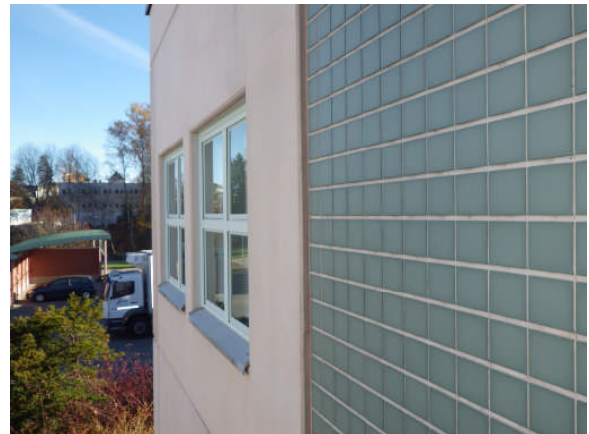
Katolla olevan konehuoneen rappauspinta paikoin haljennut. Julkisivuelementtien pinnoitetta

- Julkisivujen puhdistus paikoin
- Halkeamien korjaus
- Elementtien saumausten tarkastaminen/kunnostaminen jakson aikana.

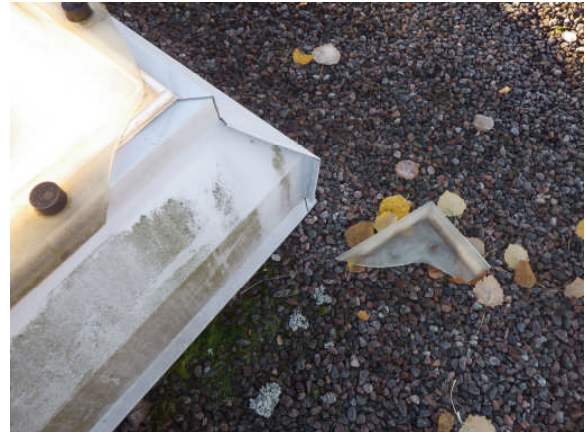
Kattokuvun reunasta on lohjennut palanen.

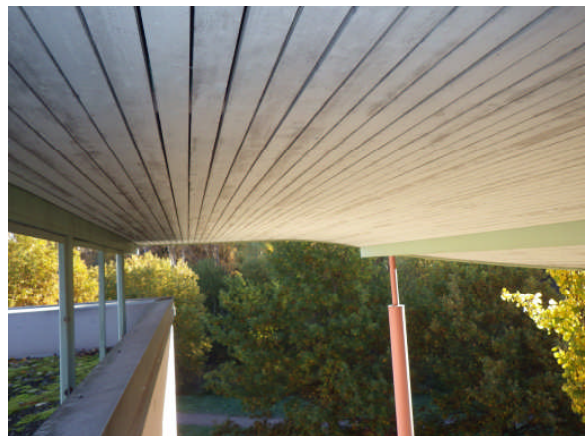
Parvekkeen aluslaudoitus on likaantunut .

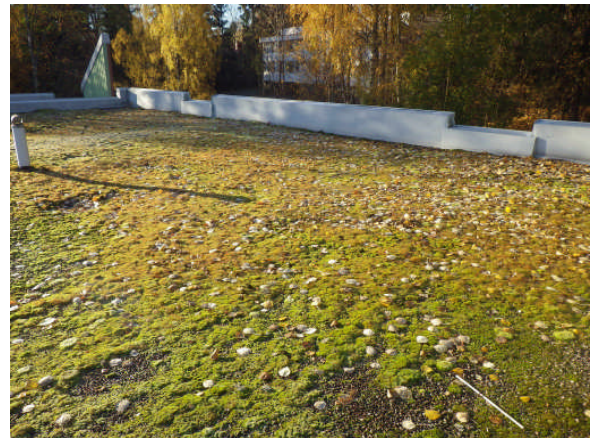
Katto- ja katepinnat olivat paikoin laajalti sammaleen peitossa.

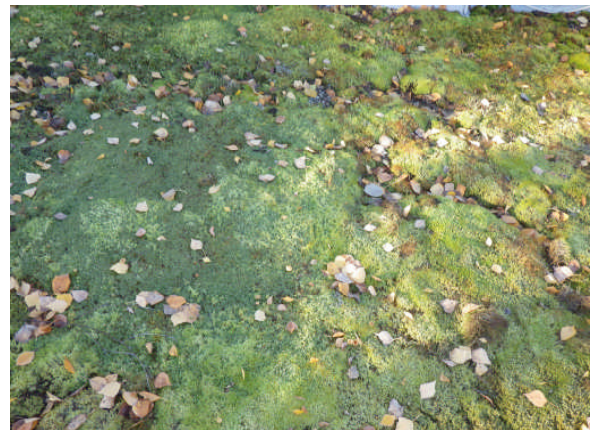
Sammalkasvustoa on paikoin paksu kerros katteen pinnoilla että katteen pinnoite ei näy.

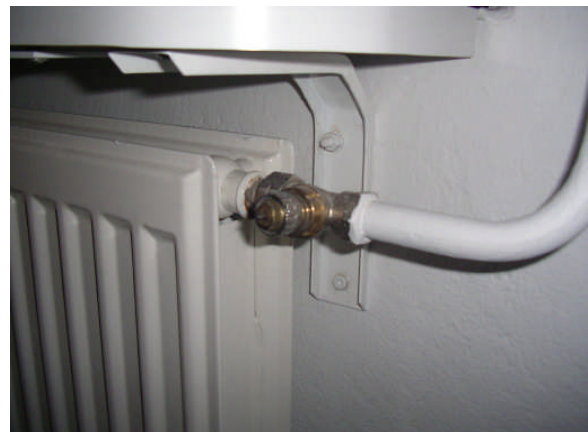
Patteriventtiileistä oli termostaattiosia irti.

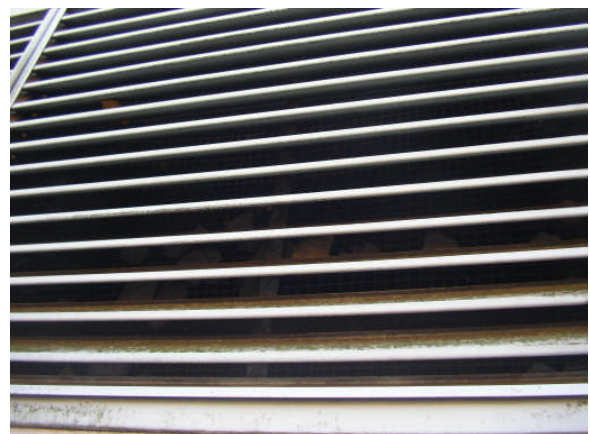
Nykyisistä raitisilmasäleiköistä sataa lumi läpi.

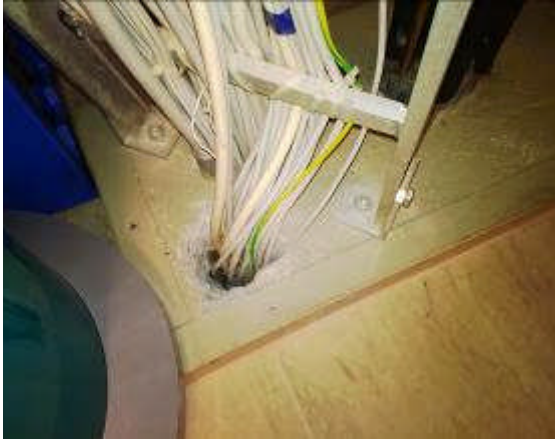
Tarkastuksen aikana havaittiin avonaisia läpivientejä paloalueiden välillä. Esimerkiksi molemmissa iv-konehuoneissa oli läpiviennit auki. Läpiviennit tulee tarkastaa ja tiivistää asianmukaisella massalla paloturvallisuuden parantamiseksi.

Läpivienti auki, RK 2.4.

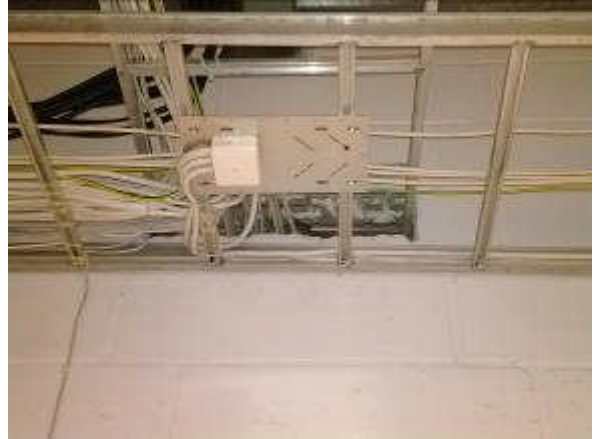
Läpivienti auki, RK 3.1.
