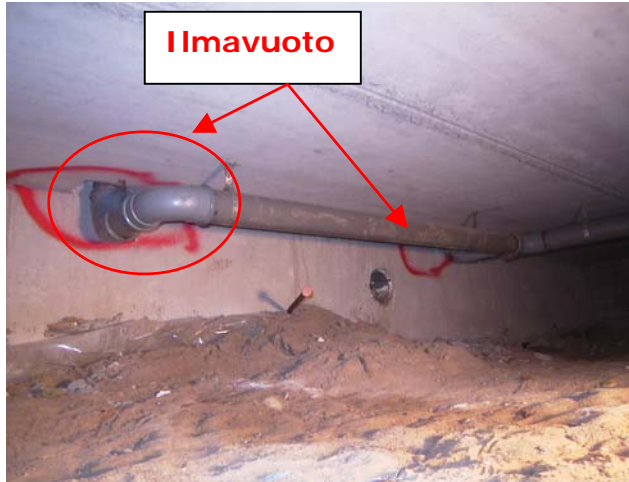
- Kuva 1. Alustila "lohko 1":sen läpivienneissä ilmavuotoja, tilassa havaittiin 4 kpl vuotavia kohtia.
- Kuva 2. Alustilassa on jonkin verran rakennusjätettä, puutavaraa, vanerinpalasia, styrox-paloja ym. tilaan kuulumatonta jätettä.
- Kuva 3. "Lohko 2", **käyntiluukun ontelolaatan ontelot ovat avoimet**, tästä mahdollisesti pääsee alustilailmaa rakenteisiin ja mahdollisuus ilman poistumiseen jossain muualla on olemassa. **Ontelon päät on tukittava ja tiivistettävä**. Tilaan ei ole tikkaita. Luukku sijaitsee takahuoneen B123 syvennyksessä.
- Kuva 4. Ontelolaattojen alapinnassa havaittiin mikrobikasvustoa, tämä voi olla rakennusaikana rakenteiden kostumisesta johtuvaa.

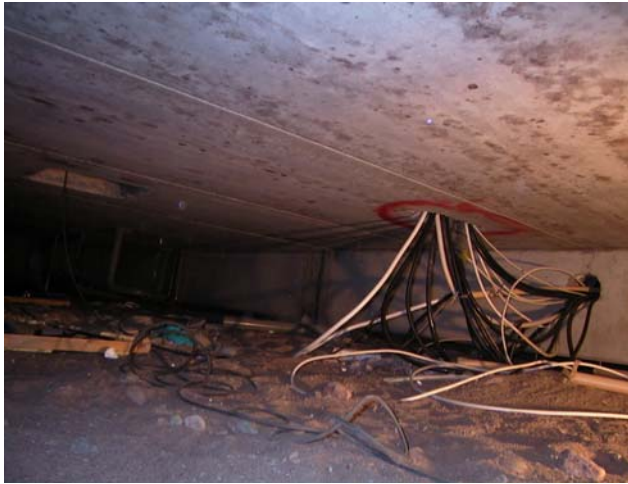
- Kuva 5. Siivouskomerossa olevan käyntiluukusta päästävään alustilaan 3, tilassa on kaksi ilmavuotokohtaa. **Ryhmäkeskuksen sähkökaapeliläpivienti on tiivistämättä** ja tässä on kova veto.
- Kuva 6. **Läpivientien tiivistysvalujen vanerisia muottitukia on jätetty rakenteisiin.** Alustilassa muutenkin rakennusjätettä, lähinnä styrox paloja ja satunnaisia laudan kappaleita.
- Kuva 7. Tämänkin alustilan **ontelolaatan alapinnassa on ruskeaa mikrobiskasvustoa.** Kasvuston aiheuttaja on oletettavasti rakennusaikainen runsas kastuminen, joka mahdollisesti mikrobikasvuston
- Kuva 8. Alustila 4. **Tilassa on muottitukina käytettyjä lautoja rakenteissa.** Kaikki puutavara on poistettava alustilasta.

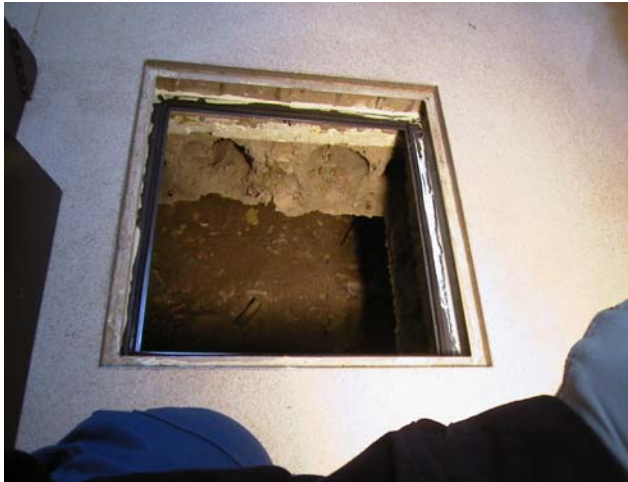
- Kuva 9. Tilan A108 **käyntiluukussa on myös avonaiset ontelonpää**t. Ontelon päät on tukittava. **Alustilaan ei ole tikkaita.**
- Kuva 10. **Alustilan 4 yleisilme on roskainen, tilaan jätetty paljon rakennusjätettä.**
- Kuva 11. **Kulkuaukon ympärille on jätetty** luukunrakentamisesta jääneitä **rakennus- ja muotti tarvikkeita**, styrox paloja ja puutavaraa. Käyntiluukku varastotilasta C 121.
- Kuva 12. **Ontelolaatan saumassa muottilaudoitusta.**

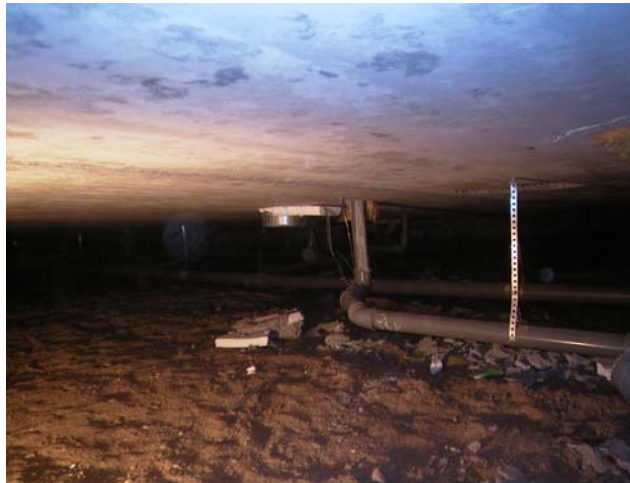
Kuva 13. Tilassa on toiminva ilmanvaihto.

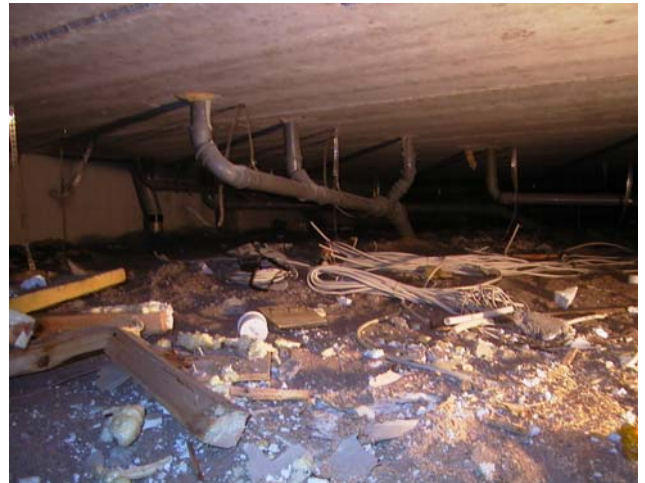
Kuva 14. Alustila tältä osin hyvin rojuinen, alustilassa kaikki mahdollinen rakennusjäte mineraalivillasta puutavaraan ym jätettä, joka on poistettava alustilasta

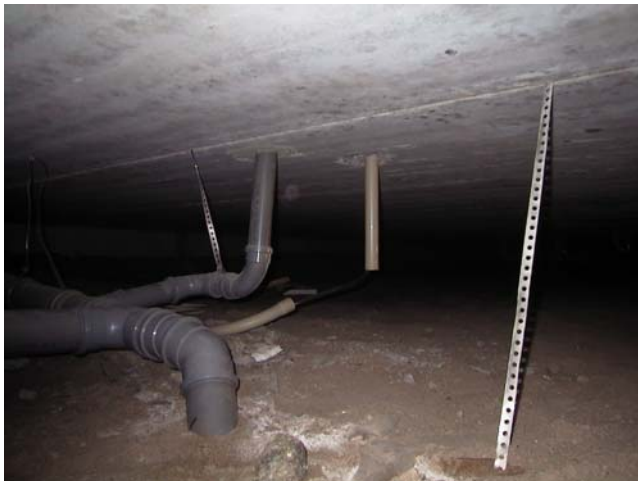
Kuva 15

Kuva 15. Viemäriputken vuotojälki, tarkastushetkellä hiekka oli kuiva, joten vuoto on lienee korjattu.
