RAKENNUSTEKNINEN KUNTOARVIO

METSÄLINNUN PÄIVÄKOTI
Maakotkanpolku 1, 01450 VANTAA

Delete Tutkimus Oy, Helsinki

Delete Tutkimus Oy, Helsinki 30.4.2012

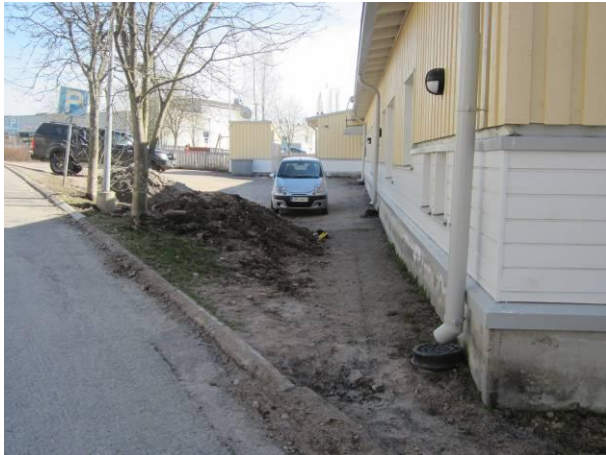
Maakotkanpolulta piha viettää kohti rakennusta, joten pintavesiä valuu rakennuksen lähelle. Muualla pintakallistukset ovat poispäin rakennuksesta. Paikoitusalue vaikutti ahtaalta, on melko kalteva ja autoja oli pysäköity paikkaan, jota ei oltu suunniteltu paikoituskäyttöön. Itäisivun liikennealueet ovat olleet asfalttia, mutta nyt päällysteitä oli purettu ja oli sorapinta. Sadevesikaivoja vaikutti olevan riittävästi. Rännivedet on ohjattu rännikaivoihin ja viemäröity, mutta osan ohi menee vesiä. Salaojien tarkastuskaivoja havaittiin muutamia ja ne ovat valurautakantaisia muovikaivoja. Katosten alla ja leikkipihalla on betonilaatoituksia ja betonikiveyksiä, joiden kunto on vielä hyvä.

Kuva 1 Itäsivun koilliskulma pohjoispäädyssä, maanpinta viettää kohti rakennusta.

Pihan meneillään olevan kunnostusten yhteydessä varmistetaan, että pintakallistukset ovat rakennuksesta pois päin. ks. myös kohta Perustukset. Paikoitusalueelle suositellaan parannuksia ja opastekilpi, kuinka on tarkoitettu pysäköitävän.

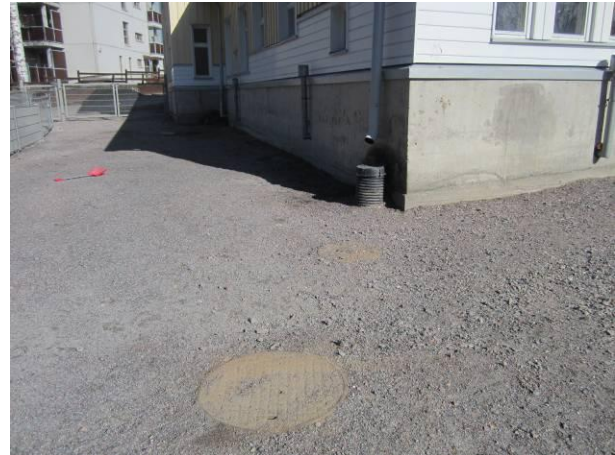
Kuva 2 Pohjoispäädyn luoteisnurkka, etualalla perusvesikaivon kansi.

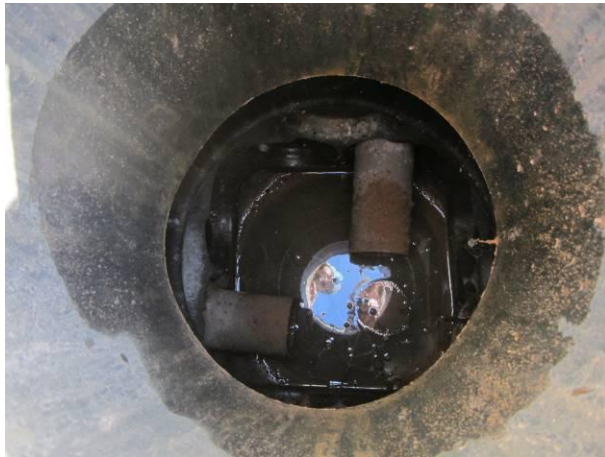
Perusmuureissa on sokkelihalkaisu. Perustukset on suunnitelmien routaeristettävä ja salaojitettava. Perustuspiirustuksiin ei ole merkitty salaojia, joten ne voivat olla LVI-suunnitelmissa. Salaojista on tehty v. 1997 erillinen salaojien uusimissuunnitelma. Havaintojen mukaan salaojat vaikuttavat tehdyn suunnitelmien mukaisesti. Salaojien tarkastuskaivoja tarkastettiin kolme (3 kpl), koillisnurkalla, luoteisnurkalla ja kaakkoisnurkalla. Perusvesikaivo on luoteisnurkalla, mutta kantta ei saatu auki. Osa tarkastuskaivoista vaikutti olevan/ olleen maan tai laatoitusten alla. Tarkastuskaivot ovat muovisia, niissä on säätöosa ja kannet ovat valurautaa. Kaivoissa salaojien etäisyys kannesta juoksupintaan oli 1,0–1,3 metriä. Salaojat vaikuttivat toimintakuntoisilta.

Kuva 3 Luoteisnurkan salaojan tarkastuskaivo.

Salaojat ovat jo 15 vuotta sitten asennetut, joten ne tulee olla jo kertaalleen huuhdellut, huoltoväli enintään 10 vuotta. Mikäli näin ei ole, niin salaojien toimivuus tarkastetaan huuhtelukokeella. Salaojien tarkastuskaivojen kansien tulee olla maanpinnan tasolla, tai muuten helposti tarkastettavissa. Asiat huomioidaan piharemontin yhteydessä, kaivoihin lisätään pakkassuojiksi kartiot tv. jäätymsuojat myös pihan sv-kaivoihin.

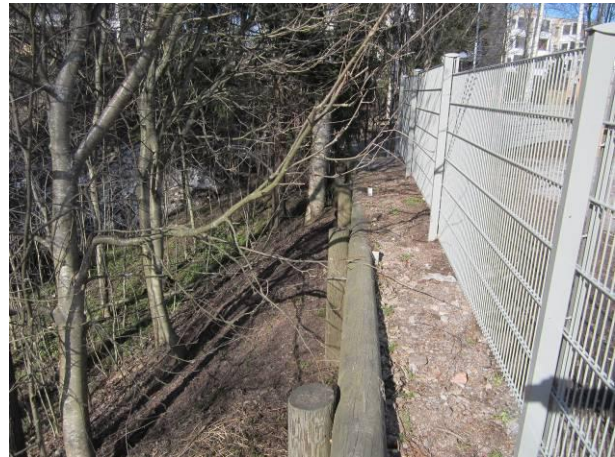
Kuva 4 Luoteissivun pengerrys ja uusi raja-aita

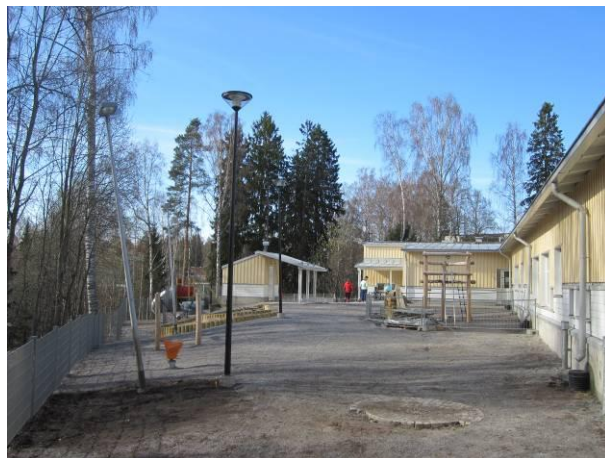
Kuva 5 Länsisivun leikkiapiha, sadevesikaivo

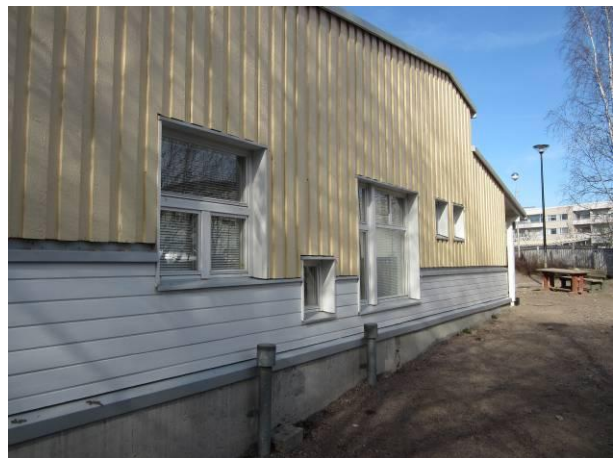
Kuva 6 Eteläpääty, alustatilan tuuletusputkia.

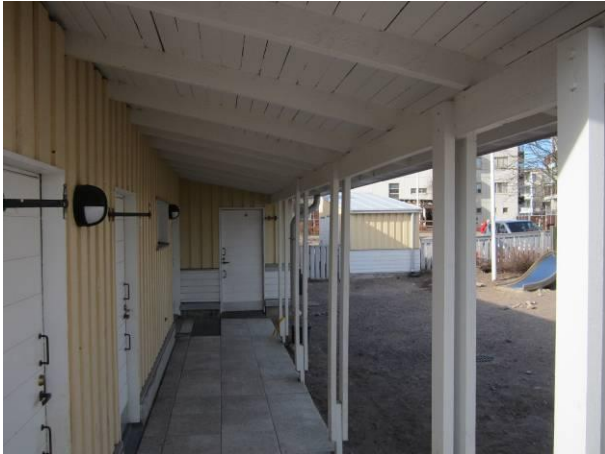
Sisäänkäyntikatosten runko on tehty sahatavarasta ja niiden vesikatteena on maalattu rivipeltikate. Katosten kunto on pääosin hyvä. Betoniset ulkotasot ovat jonkin verran kuluneet, mutta muuten kunnossa.

Kuva 7 Pääsisäänkäynti itäisivulla ja katos.

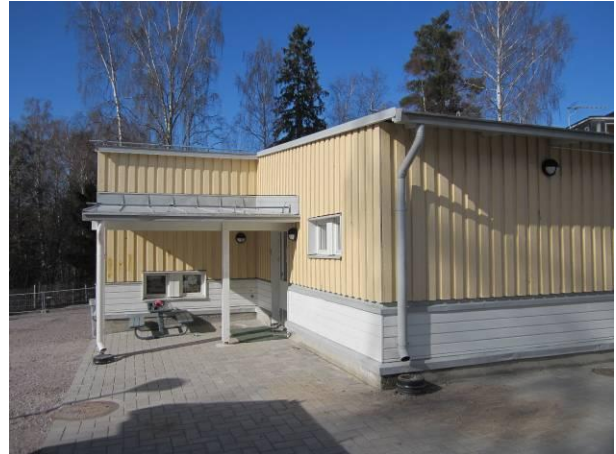
Kuva 8 Länsisivun sisäänkäyntikatos

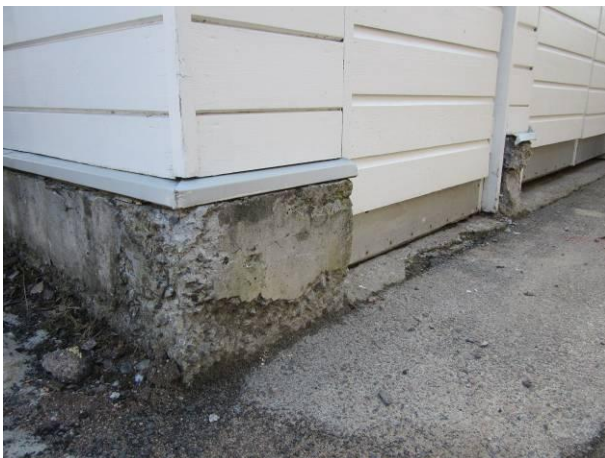
Ulkopuolisia rakenteita ovat jäteväja, leikkivälinevarasto, sisäänkäyntien katokset ja portaat. Jätevajassa on betoniperustus, jonka sokkelipinnat olivat pahasti rapautuneet. Vajan runko on puusta ja on hyväkuntoinen. Pulpettikatton vesikatteenä on maalattu rivipeltikate, joka on hyväkuntoinen. Julkisivulaudoitus oli sisäpuolelta kärsinyt paikoin kosteusvaurioita. Pellityksissä on lommot. Ovet olivat pinnaltaan kuluneet ja kärsineet kolhuja.

Kuva 9 Jätekatoksen rapautunut sokkeli.

Jätekatoksen betonisokkeli kunnostetaan betoninkorjausmenetelmin ja kunnostetaan sen julkisivuverhouksen kosteusvauriot ja varmistetaan, ettei sadevesi pääse verhouksen läpi, kuten nyt on käynyt. Ulkovarastojen peltikolhut korjataan ja ovet kunnostetaan, sekä lisätään suojavaaneroinnit tai pellitykset.

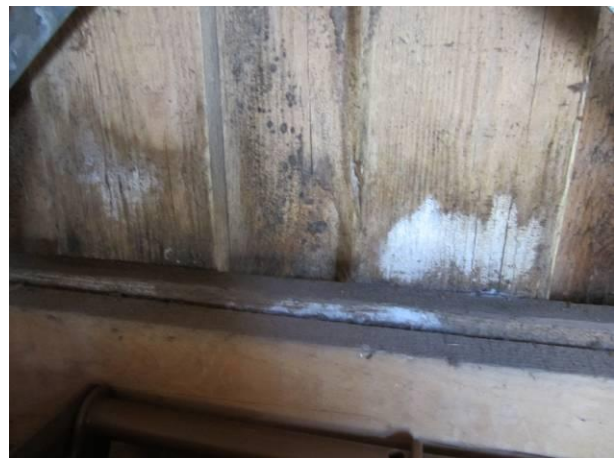
Kuva 10 Jätekatoksen laudoituksen sisäpinnan kosteusvaurioita.

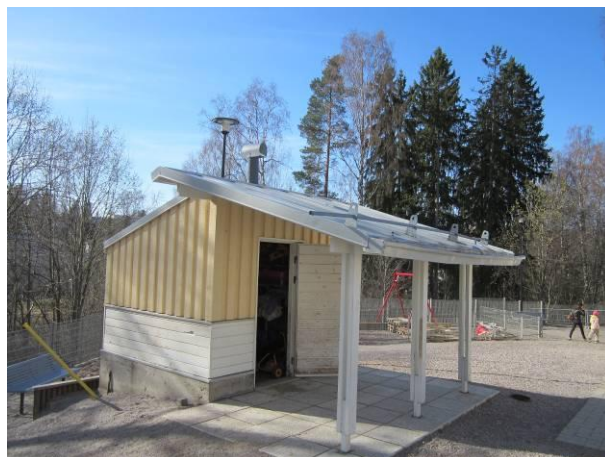
Leikkivälinevarasto on tehty betoniperustusten varaan, runko on puurakenteinen, julkisivut on puuvuorattu ja pulpettikatton vesikatteenä on rivipeltikate. Rakennus on pääosin hyväkuntoinen, sisäpinnassa on normaalia kulumaa ja ovi kulunut, potkupeltiä ei ole. Rännissä oli kolhuja.

Kuva 11 Länsisivun leikkivälinevarasto.

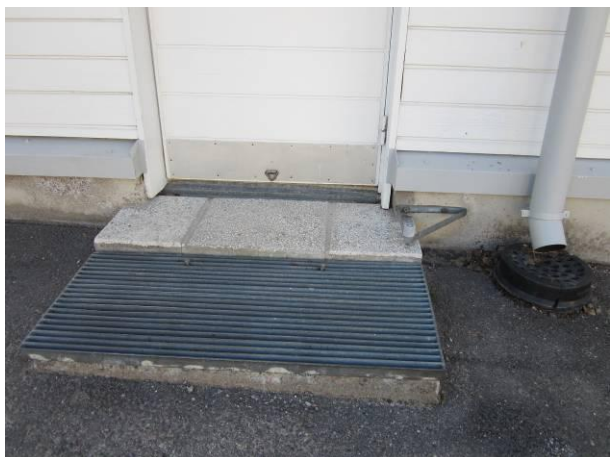
Sokkelit ovat nk. valesokkeleita, eli sokkelin pinta nousee lattiapinnan yläpuolelle, arviolta 15 cm. Sokkelit olivat arviolta 35–110 cm korkeat, mutta pihatöiden keskeneräisyyden takia mitat tullevat muuttumaan. Rännivedet kastelevat paikoin sokkeleita, kosteussuojaa ei havaittu. Länsisivun sokkelissa havaittiin yksi (1 kpl) pystyhalkeamia, muuten olivat ehjiä eikä pintaan jääneitä rakenneteräksiä havaittu. Itäisivulla on kalkkisuoloja koilliskulman alueella, mahdollisesti vesikatolta pudonneiden lumien takia. Sokkelin ja maanpinnan rajalla ei havaittu missään kosteussuojaa, eikä siitä ole ohjetta perustuspiirustuksessa. Valesokkeliratkaisussa asiaan liittyy riski. Pihasuunnitelmaa ei tutkittu, joten ei tiedetä onko asia huomioitu siinä. Alapohjan ryömintätilassa perusmuurit vaikuttivat hyväkuntoisilta ja kuivilta, putkiläpivientikohdassa todettiin olevan sokkelihalkaisu.

Kuva 12 Sisäänkäyntitaso, rännikaivo ja valesokkeli.

Rännivesien ohjailua tarkistetaan siten, että valuvat kaivoihin, eivätkä ohi, koska se aiheuttaa mm. liukastumisriskin ja kastelee myös rakennusvieriä ja sokkelia.

Perustukset ja alapohja vaikuttivat olevan pääosin hyvässä kunnossa. Rännivesien ohjailua tehostetaan uusimalla rännikaivot kuppimallisiksi ja tuomalla syöksytorvi riittävän lähelle. Perusmuureihin suositellaan kosteussuoja maata vasten varsinkin hiekka-alueilla. Pihan kunnostuksen yhteydessä huolehditaan riittävästä sokkelikorkeudesta ja rakennusvierien vastakallistuksista erityisesti itäisivulla ja sadevesien ohjauksesta sv-kaivoihin.

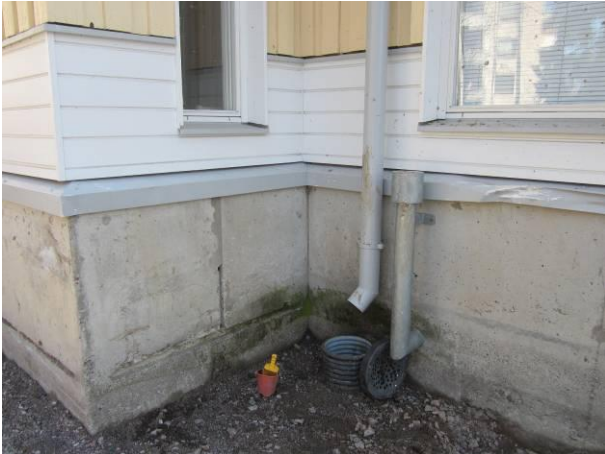
Kuva 13 Pohjoispäädyn alustatilan tuuletusputkia ja kastunut perusmuuri.

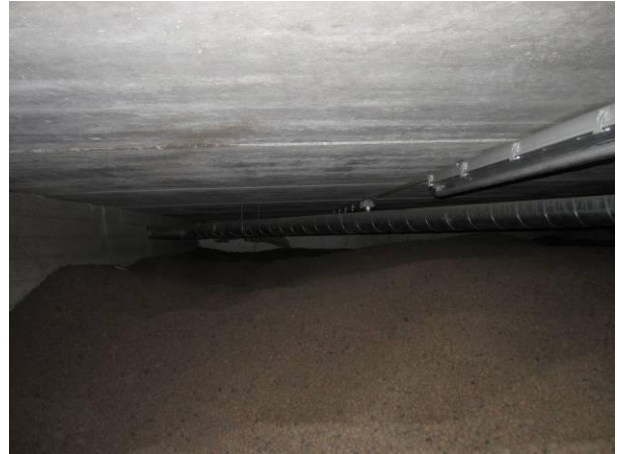
Kuva 14 Pohjoispäädyn alustatila.

Ryömintätilaisten alapohjien ilmanvaihdon toiminnasta huolehditaan huoltotöinä. Lattialuukkujen tiiveys varmistetaan parantamalla tiivisteitä.

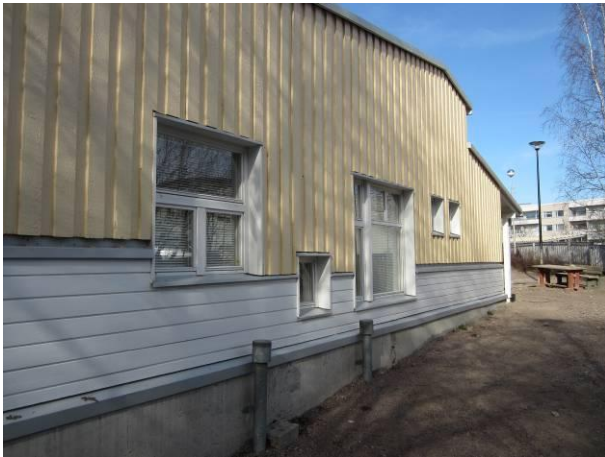
Julkisivut on saadun tiedon mukaan huoltomaalattu v. 2010. Samalla on todennäköisesti uusittu ylempiä vaakasuuntaisia vesipeltejä ja lyhennetty pystylomalautojen alapäitä tekemällä samalla ne viistoiksi, näiden lautojen päät on maalattu hyvin. Nämä uudet vesipellit eivät ulotu puuvuorauksen alle. Julkisivussa on kuitenkin vielä alkuperäiseltä vaikuttavia vesipelejä sokkelirajalla, sekä paikoin ylempänäkin, joiden kohdalla pystylomalautojen päitä ei ole viistetty ja päät ovat maalamatta.

Kuva 15 Pohjoispäätyä, jossa lomalaudoituksesta "ylempi" osa on kunnostettu.

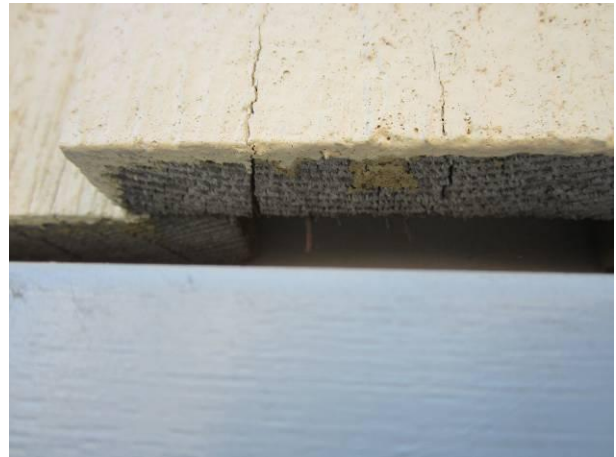
Lautojen alapäissä on halkeilua, joista pääsee vettä. Lautojen alapäiden halkeilu johtuu huonosta maalauksesta ja tippaviisteen puuttumisesta, jolloin sadevesi imeytyy puuhun. Räystäiden pellitykset, otsalautoitukset ja alapinnat ja kattotuolien päät on maalattu ja ovat kunnossa.

Kuva 16 Kunnostamaton osa, lautojen alapäästä viistämättä ja maalaamatta.

Sokkelit puhdistetaan kalkkijäljistä. Ne voi pinnoittaa kuitulaastilla. Julkisivujen pystylautojen osalta niiden alapäästä viistetään ja maalataan huolellisesti vielä kunnostamattomilta osin, samalla voi alkuperäisiä vesipeltejä uusita. Ikkunavesipeltien kallistuksia lisätään, huolehditaan tuuletusvälin toimivuudesta, piellilautoja uusitaan, kolhitut pellitykset korjataan. Ulkoseinien lattiapinnan alapuolella olevien alaosien kunto tulisi tarkastaa pistokoeluoteisesti erityisesti itäsivulla.

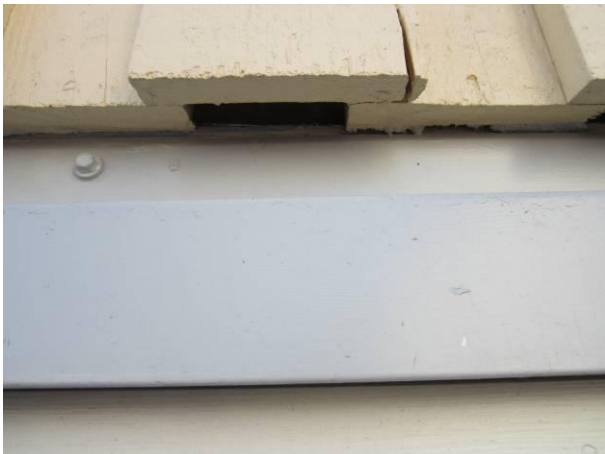
Kuva 17 Kunnostetut lautojen alapäästä ja uusi vesipellititys.

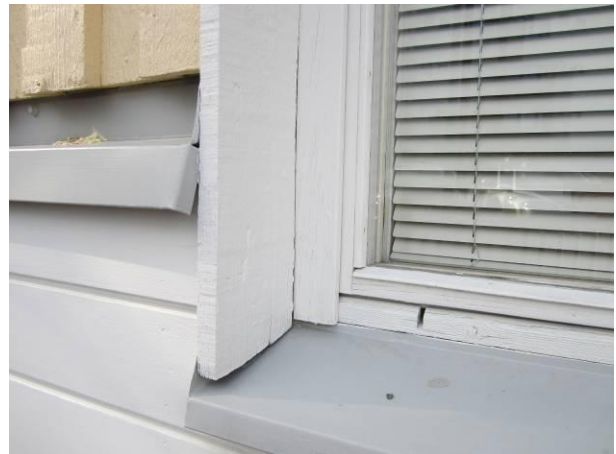
Ikkunavesipellit ovat rakennusajankohdan mukaisesti loivia, osa sivupielilautoista on liian lähellä vesipeltiä. Julkisivuissa on pellityksiä sokkelin ja puuverhouksen rajalla ja lisäksi puuverhousten kenttien välissä. Joitain julkisivupellityksiä on kolhittu.

Kuva 18 Ikkunan sivupieli laudat ovat halkeilleet, ja ovat lähellä loivaa vesipeltiä. Ikkunoita on maalattu "kiinni" karmiin.

Ikkunoiden ulkopinnat kunnostetaan korjausmaalaamalla ja pienkorjauksin, huolehditaan että ikkunat aukeavat. Ulkoalopuitteiden muovilistat uusitaan tippanokallisiksi alumiinilistoiksi. Tuuletusikkunoiden sisäpintoja huoltomaalataan, lisätään nailon-liukuja. Salvat voidellaan jne. Puiset ulko-ovet huoltomaalataan, lisätään rst-suojaellityksiä ovilevyihin ja karmeihin, lukot ja saranat voidellaan huoltotoinä.

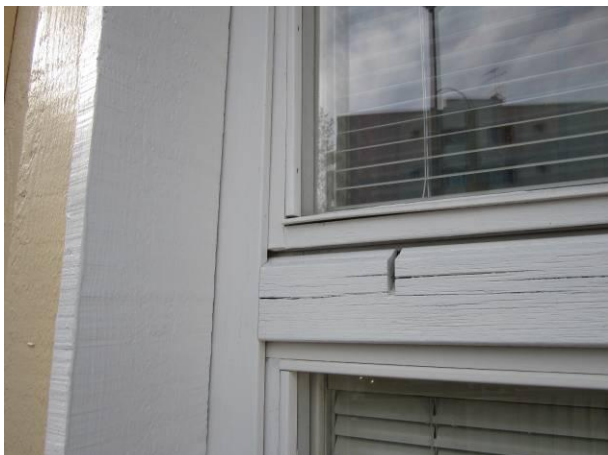
Kuva 19 Halkeillut ikkunakarmi

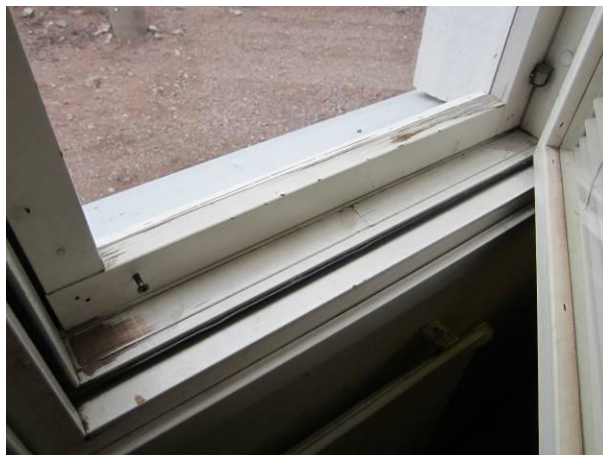
Kuva 20 Kulunut tuuletusikkuna, avausrajoittimen sokka puuttuu, ikkunasta voi pudota.

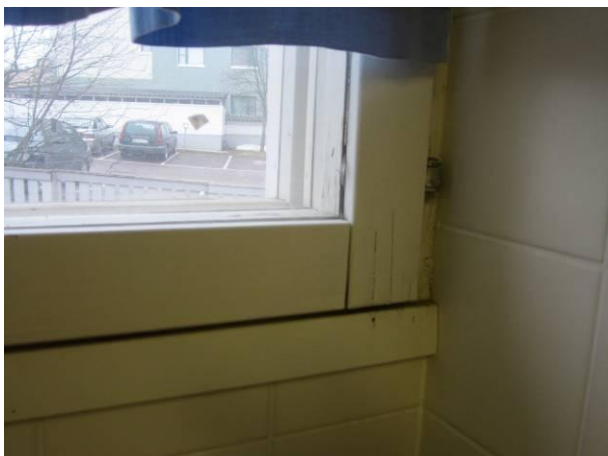
Kuva 21 Eteläpäädyn vesileikkihuoneen kosteusvaurioitunut yläikkuna.

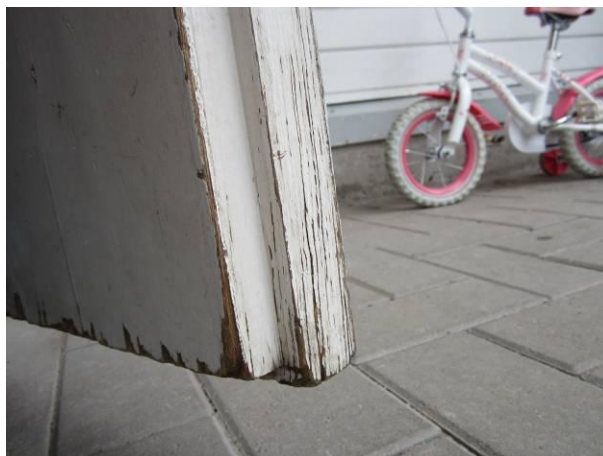
Ulko-ovet alkuperäisiä, pääosin maalattuja puuovia, ikkunoilla tai umpinaisia, mutta lisäksi on teräsrakenteisia ikkunaovia. Omissa on tiivisteet ja ovipumput. Puuvien maalipinnat ovat kuluneet, niissä ei ole suojaellityksiä. Muutoin ulko-ovet vaikuttivat olevan kunnossa.

Kuva 22 Kulunut ulko-ovi.

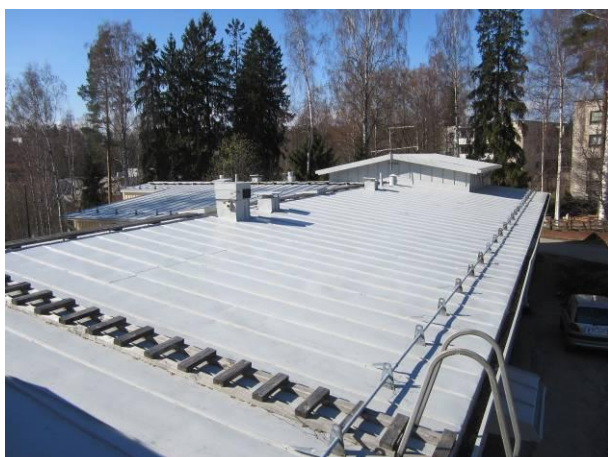
Kuva 23 Vesikatolle pääsee talotikkaita pitkin, räystäällä on lumiesteet.

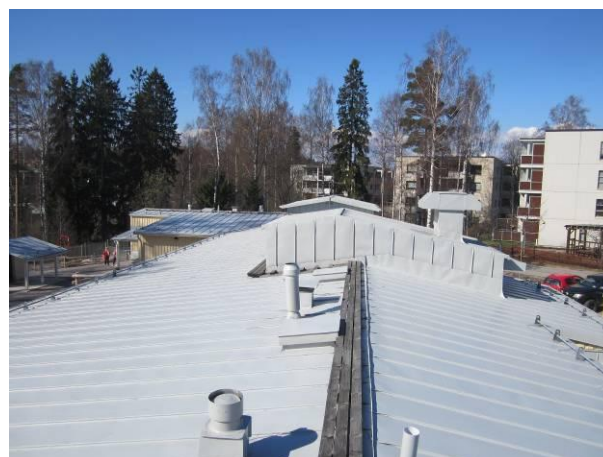
Vesikatoille pääsee teknisessä tilassa säilytettävillä irtotikkailla, jotka ripustetaan talotikkaiden yläpään. Vesikaton lapetikkaat ja kulkusillat ovat puurakenteiset ja jo vanhat ja kuluneet. Turvaköysille ei ole omia kiinnityspaikkoja. Katepellitykset ja läpivientipellitykset vaikuttivat hyvin tehdyiltä. Maalipinta on vielä hyvä. Ränneissä oli runsaasti lehtijätettä.

Kuva 24 Kulkusillat ovat puusta, erilaisia läpivientejä on paljon.

Vesikatteen yleiskunto on hyvä. Puiset lapetikkaat ja kulkusillat uusitaan ja lisätään köysikiinnityspaikat. Lumiesteiden kiinnitykset vaihdetaan rivipeltien saumoihin, kiinnitysreiät paikataan. Rännien pohjat puhdistetaan + tarvittaessa huoltomaalaus. Tuuletusviemärit eristetään. Yläpohjan lämpöeristysten painumia ei kannattane korjailta, mutta yläpohjaan olisi helppo lisätä puhallusvillaa.

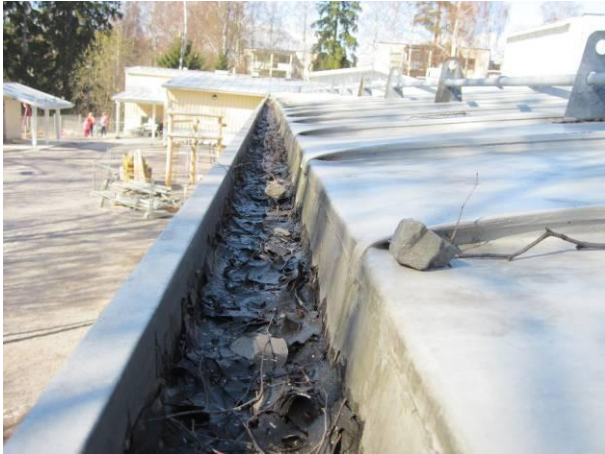
Kuva 25 Huoltamaton ränni, lumiesteet on kiinnitetty katteen läpi.

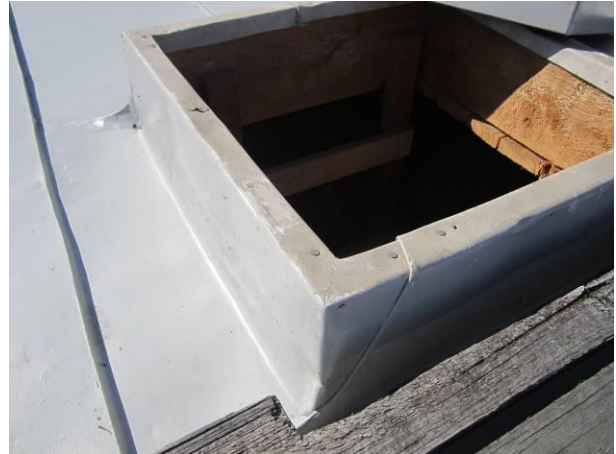
Kuva 26 Hyvin tehty kattoluukun läpivienni.

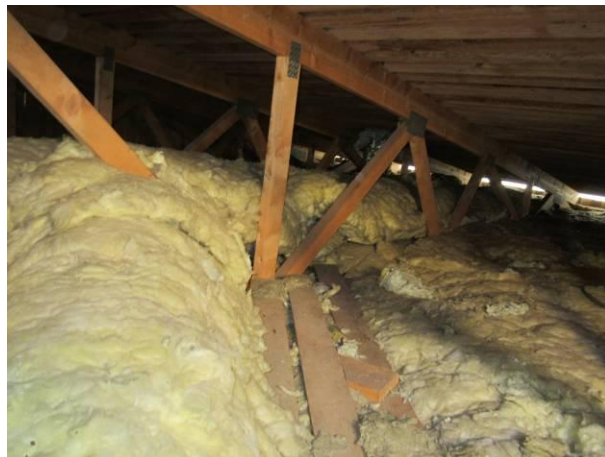
Vesikattorunko vaikutti olevan kunnossa, eikä kuultu taipumista tv. lumikuormaongelmista. Katto-
tuolein tuennat vaikuttivat osin puutteellisilta, sillä vinoreivoja oli vain paikoin.

Kuva 27 Yläpohjaontelon kulkusilta. Kattotuulien tuennassa voi olla puutteita.

Kattotuolien tuentojen riittävyys varmistetaan, asian tulee arvioida rakennesuunnittelija.

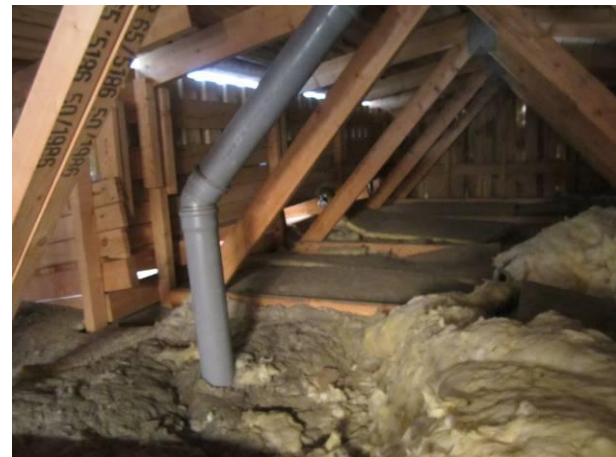
Yläpohjaontelo on jaettu palo-osastoihin kipsilevypalokatkein. Onteloihin päästiin kattoluukkujen kautta. Ontelot ovat matalia, ne vaikuttivat kaikki hyväkuntoiselta, vesivuotojälkiä tv, ei havaittu. Ontelossa on lämpöeristettyjä IV-kanavia eristeen yläpuolella. Tilat tuulettuvat hyvin sivuräystäiltä ja kussakin ontelossa on harjan vieressä iso tuuletuspiippu. Tuuletusviemäreitä ei ole eristetty.

Kuva 28 Eristämätön tuuletusviemäri.

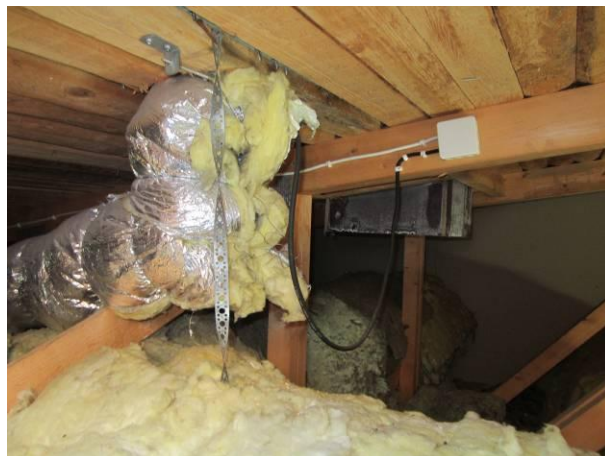
Kuva 29 Eristetty poistopuhaltimen IV-kanava, sen takana vanerinen tuuletuspiippu vesikatolle.

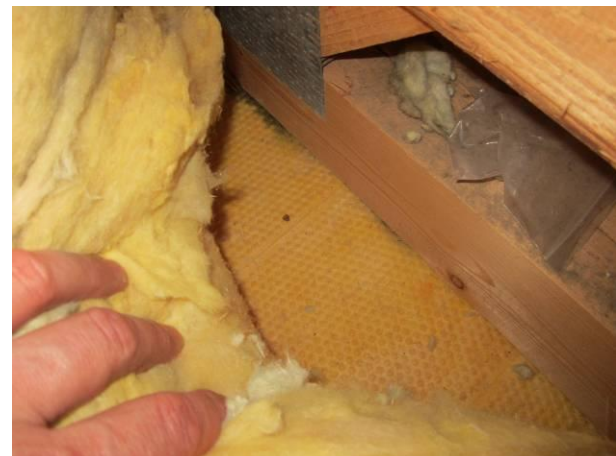
Ontelotilojen keskialueella on lautarakenteinen osin heiveröinen kulkusilta, jolta tähytettiin luukun lähelle olevaan alueeseen. Yläpohjassa on eristeenä n. lasivillalevyistä 25 cm eristys, jonka alla vaikutti tarkastuskohdassa olevan kova lasivilla. Eristeissä on paikallisia painumia tallomisen takia. Pääsuunnitelmissa yläpohjan eristyspaksuus on 250 mm ja sen alla Thermopol-tiivistyslevy saumat teipattuna, sitten on harvalaudoitus k 300 ja kipsilevy 300 mm. Varsinaista höyrynsulkua ei tämän mukaan ole, mutta olevaa tilannetta ei päästy tarkastamaan. Alakatoissa on akustiikkalevyjä. Alapuolella olevien huonetilojen katoissa ei havaittu vuotojälkiä.

Kuva 30 Lasivillan alla on kova villa.

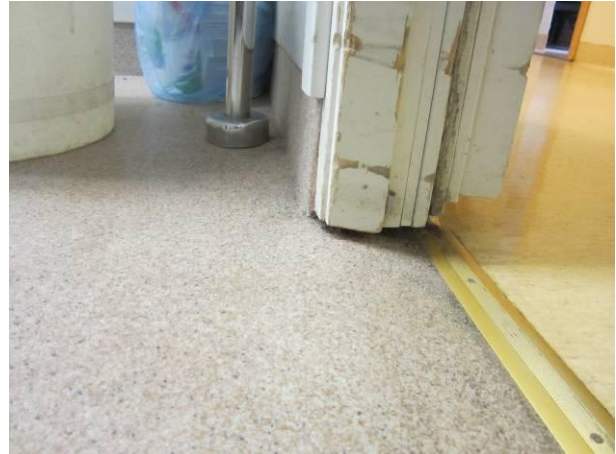
Kuva 32 Keittiön ovikynnystä ei ole, kulunut ovi.

Keittiön lattiapinnoite uusitaan ja samalla korotetaan kynnyksiä, keittiön väliovet uusitaan karmeineen kosteusrasitusta kestäviksi, samoin uusitaan kiintokalusteet.

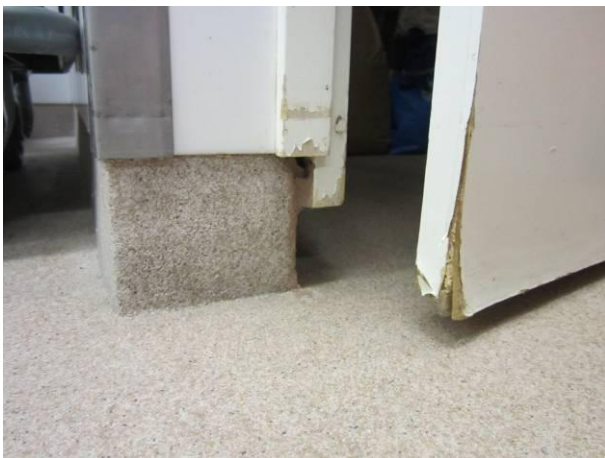
Kuva 33 Hyvin kulunut ovi keittiössä.

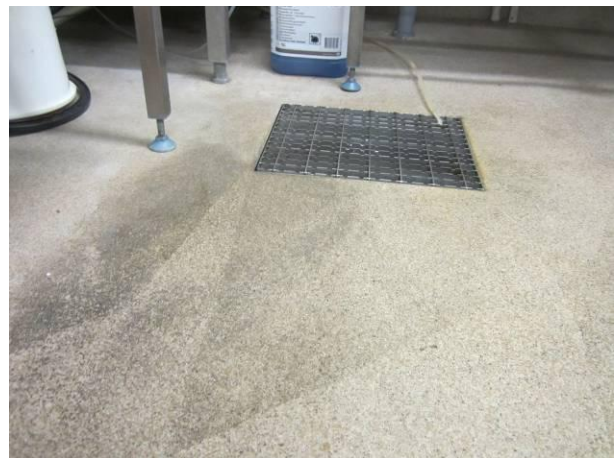
Keittiön lattiassa on vanha hartsipinnoite, jonka pinta on karhea. Siinä on jonkin verran tummumia, joita ei emännän mukaan ole saanut pois millään. Lattiapinnoite on nostettu seinille juurinostona. Kynnyksiä ovat turhan matalia tai niitä ei ole, mikä on riski. Lattiassa on rst-kaivoja, joiden liittymät vaikuttivat tiiviiltä. Halkeamia tv. vikoja ei havaittu lattiassa. Seinillä on ehjä 15x15 laatoitus ja katossa peltisäle. Keittiön ovien alareunat ovat kärsineet kosteusvaurioita ja ovat huonokuntoiset. Keittiön puurakenteiset kiintokalusteet ovat kuluneet.

Kuva 34 Keittiön lattiapinnoite on tummunut.

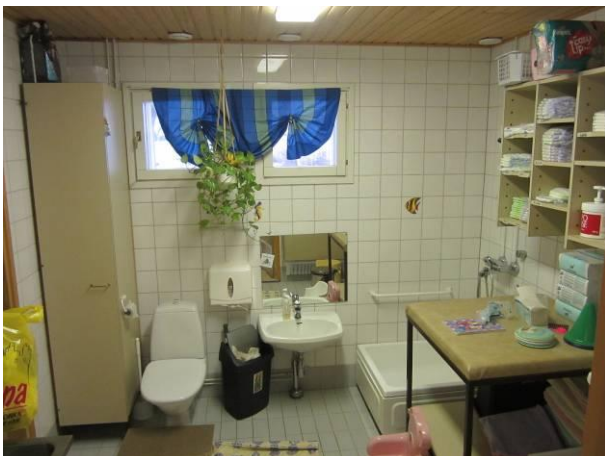
Kuva 35 Pesuhuone-WC-tila 08 10x10 laatat lattiassa.

Pesutilojen kiintokalusteita uusitaan. Lattioiden osalta selvitetään vedeneristysten laatu ja laatoitusten ikä. Jos ovat vanhoja, niin uusitaan lähivuosina. Kuluneita väliovia kunnostetaan tai uusitaan. Vaatehuoltotilan tilajärjestelyjä parannetaan.

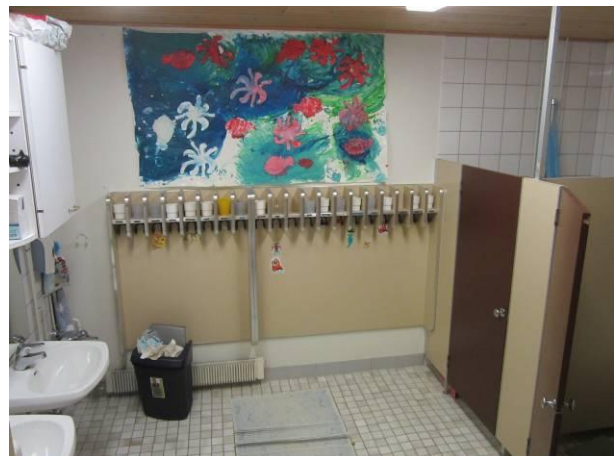
Lasten pesuhuone-WC-tiloissa on lattioissa 10x20 laatoitus tai 5x5 mosaiikkilaatoitus. Lattian 5x5 -laatoitukset voivat olla alkuperäisiä. Lattian kallistukset vaikuttivat olevan riittävät, lattiakaivot ovat muovia. Vedeneristyksistä ei saatu tietoa tai havaintoa. Seinillä on 15x15 laatoitus ja katossa on lakattu puupaneeli. Kynnyksiin on tehty am. korotus. Joitain kopolaattoja havaittiin, laatoitukset olivat muuten kunnossa ja pintakosteusarvot vastasivat kuivaa rakennetta.

Kuva 36 Pesuhuone-Wc-tila 43, jossa on 5x5 laatat lattiassa.

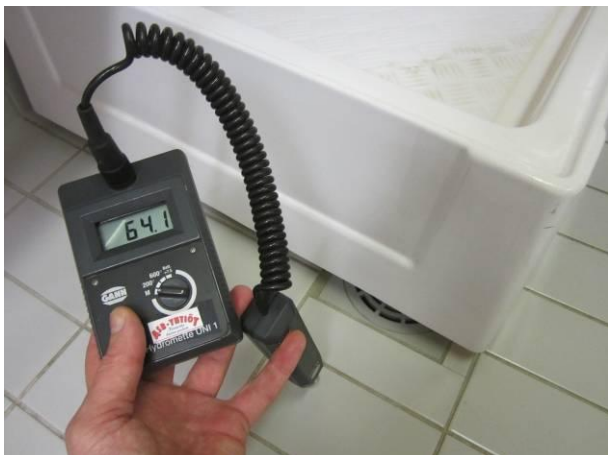
Kuva 37 Pintakosteusmittaus pesuhuone-Wc-tilassa 16, kuiva arvo.

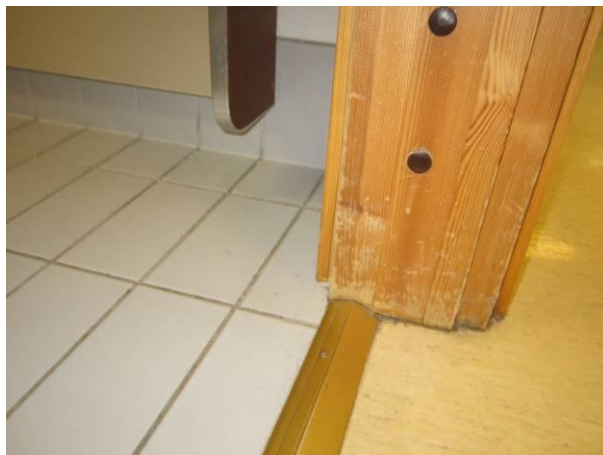
Kuva 38 Ei korotettua kynnystä.

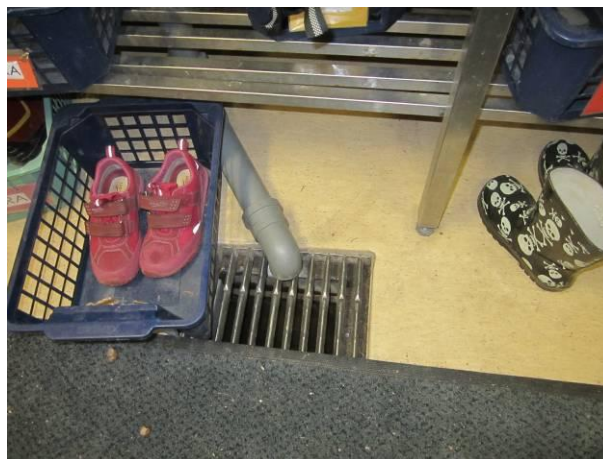
Kuva 40 Kuraeteisen lattiakaivo.

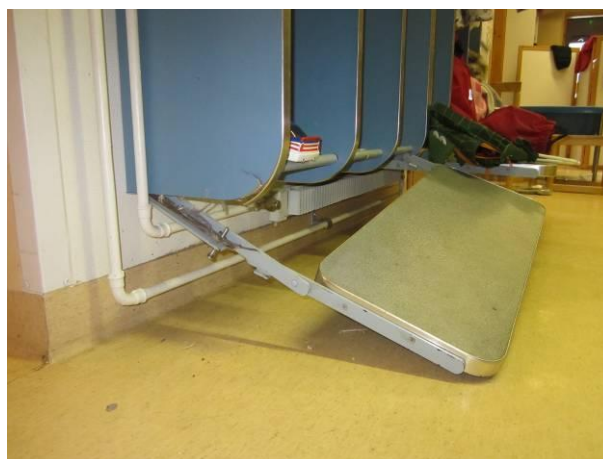
Kuva 42 Eteistilan rikkoutunut koroke/ istuintaso

Sisätiloissa tehdään normaalia pintaremonttia lähiaikoina. Lattiamattoja ja jalkalistoja uusitaan, väliovia ja niiden listoja huoltomaalataan, kiintokalusteita uusitaan ja korjataan, katon akustiikkalevyjä uusitaan.

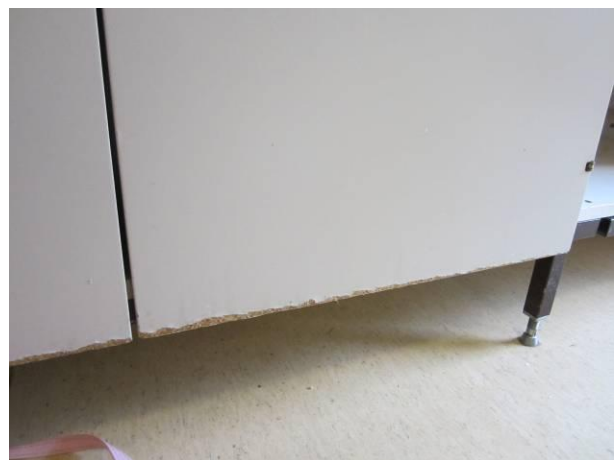
Väliovet maalattuja äänieristysovia tai puisia ikkunaovia, jotka on kuultokäsitelty. Ovien pinnat ovat kuluneet. Kiintokalusteet ovat alkuperäisiä, niiden ovien alareunat ovat kuluneet jo rikki, lisäksi puuttuu ovia. Eteiskalusteissa on matalalla kalusteen alareunaan kiinnitetty uloke, joka toiminee istuimena ja/tai korokkeena. Näitä ulokkeita oli ainakin yksi irti mahdollisen ylikuormituksen takia.

Kuva 46 Kuluneita kalusteovia.

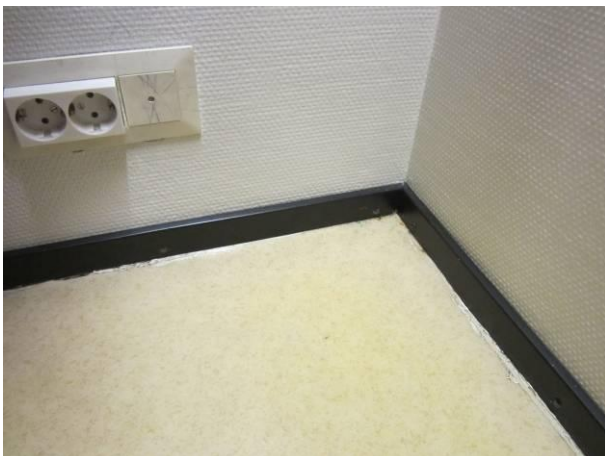
Alapohjat ovat pääosin maanvaraisia 80 mm tb-laattoja, joiden alla on 50/ 100 mm lämmöneriste ja soratäyttö. Lattiapinnat vaikuttivat ehjiltä, eikä halkeamia havaittu. Paikallisesti on lattialistojen juureen lisätty tiivistyskittiä, mikä viittaa painumiin tai ilmavuotoihin. Lattia-otosmaiset pintakosteusarvot vastasivat kuivaa rakennetta. Rakennuksen pohjois- ja eteläpäädyssä on länsisivulla kantava alapohja, joka on tehty ontelolaatoista. Tiloihin päästään kaksois-lattialuukkujen kautta, jotka eivät kuitenkaan ole kaasutiiviit. Lämpöeristys 150 mm on ontelolaattojen yläpuolella tb-pintalaatan alla. Ryömintätilojen osalta on tehty kunnostus, jossa pohjalle on lisätty kevytsoraa, lisäksi on parannettu tuuletusta asentamalla koneellinen poisto ja sokkelipalkin läpi korvausilmaputket. Ryömintätilojen kunto vaikutti hyvältä.

Kuva 47 Lattiarajan tiivistyskittaus

Maanvaraisissa alapohjissa voi olla painumia, mutta ne eivät vaikuttaneet haitallisilta. Pintaremonttien yhteydessä huolehditaan lattian ja ulkoseinien liittymien tiivistyksistä esim. lattiamattojen juurinnostoin. Ennen remonttia suositellaan lattiarajan lämpökuvausta.

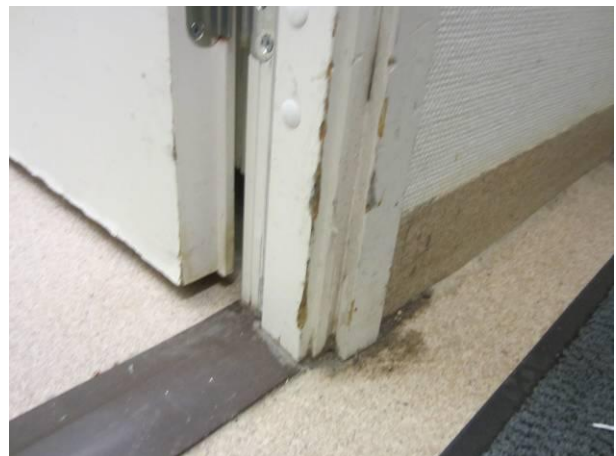
Kuva 48 Kulunut väliovi.
