HAJUHAITTATUTKIMUS
13.6.2014
MIKKOLAN KOULU, VEGA

Mikkolan koulu, Vega
Venuksentie 2
01480 Vantaa

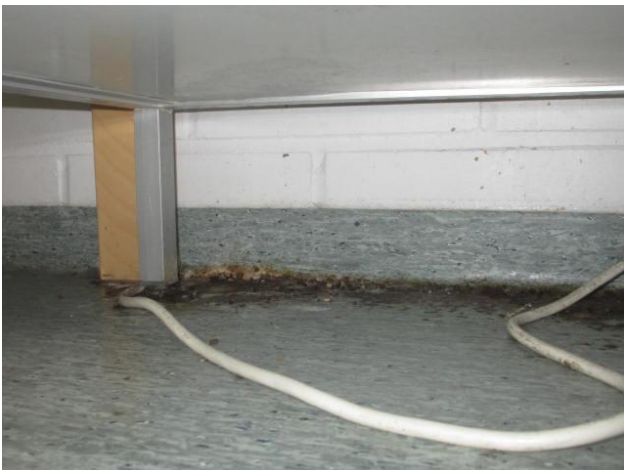
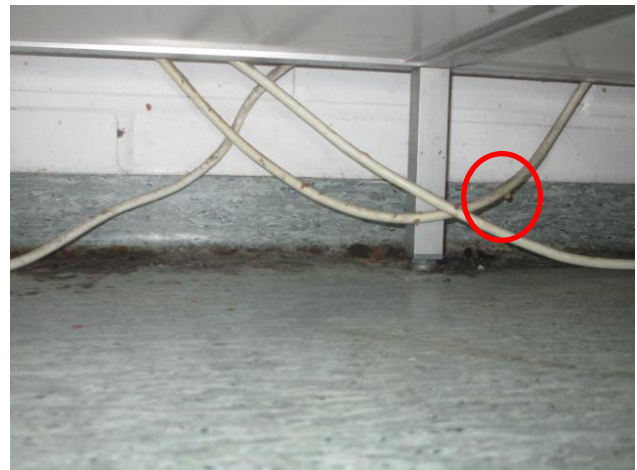
- Koulun ruokalassa oli sammalmainen mikrobeihin viittaava haju. Hajun lähde on akvaarion alla olevat epäpuhtaudet, kuvat 1-2. Lika on saanut kosteutta ja alkanut haista

- Ruokalassa aistittava poikkeava haju on poistettavissa siivoustoimilla
- Ruokalaan johtavan aulan kattojäljet johtuvat hikoilevasta vesiputkesta

- Ruokalan akvaarion kaapin puhdistus ja kaapin alustilan siivoaminen. Kaapin alapuolinen muovimatto tulee vielä desinfioida huolellisesti. Sammalmainen haju on saattanut tarttua mattoon. Tarvittaessa mattoa voidaan uusia
- Kosteus on ilmeisesti päässyt lattialle kuvan 2 sähköjohtoja pitkin. Lattialle päätyneen kosteuden syyn selvittäminen
- Ruokalan aulan akustiikkalevyjen uusiminen vesijälkien osalta ja vesiputkien eristäminen hikoilun estämiseksi

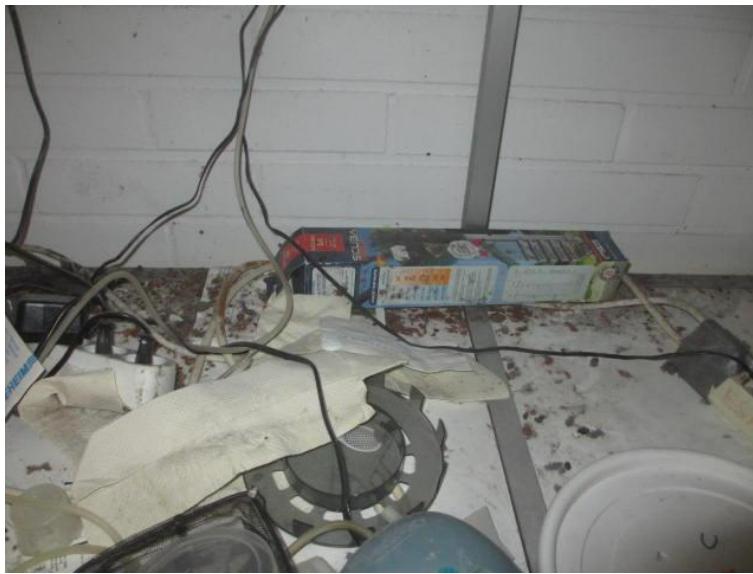
Kuva 3

- Sama haju on aistittavissa voimakkaana myös akvaarion aluskaapin sisällä. Tämä johtuu siitä, että kaapista puuttuu takaseinä, kuva 3. Kaapin sisus oli epäsiisti, lisäksi kaapissa aistittiin kalanruuan hajua, mitä ei aistittu ruokalan sisäilmassa. Kouluisännällä ei ollut tietoa, kenelle kuuluu kaapin ja sen alustilan siivoaminen

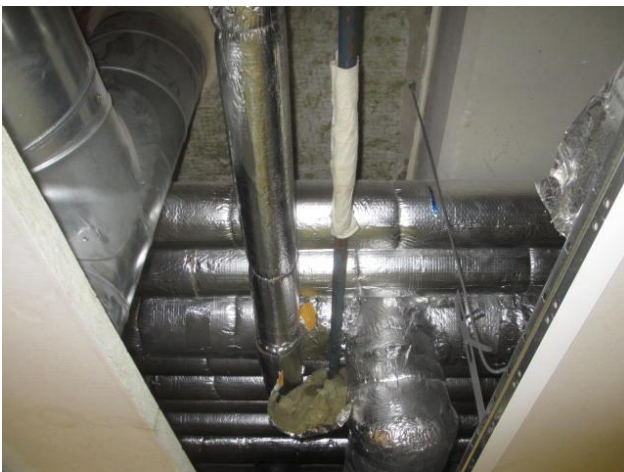
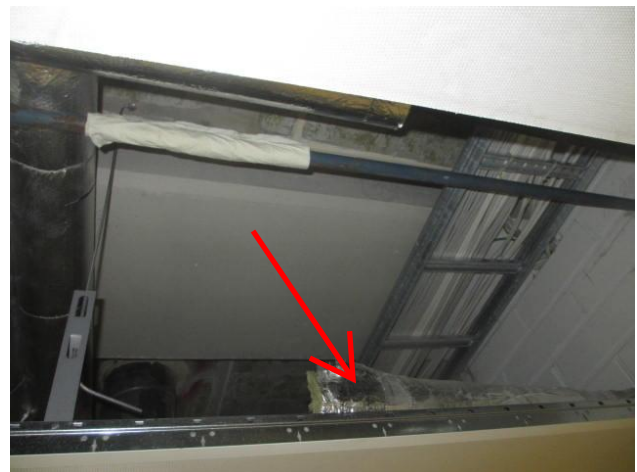
- Ruokalasta opettajainhuoneelle johtavan käytävän alakattolevyissä todettiin vanhoja vesijälkiä. Jäljet on syntynyt hikoilevasta vesiputkesta. Ongelma on ollut tiedossa, sillä putken ympärille oli laitettu paperia. Jonkin syyn takia irronnut putkieriste oli jätetty alakattolevyn päälle, kuvat 4-5
