Vantaan kaupunki
Tilakeskus
Jouni Räsänen
Kielotie 13
01300 Vantaa

LATTIARAKENTEEN KOSTEUSMITTAUKSET, MIKKOLAN KOULU, LYYRA, NUORISOTILA

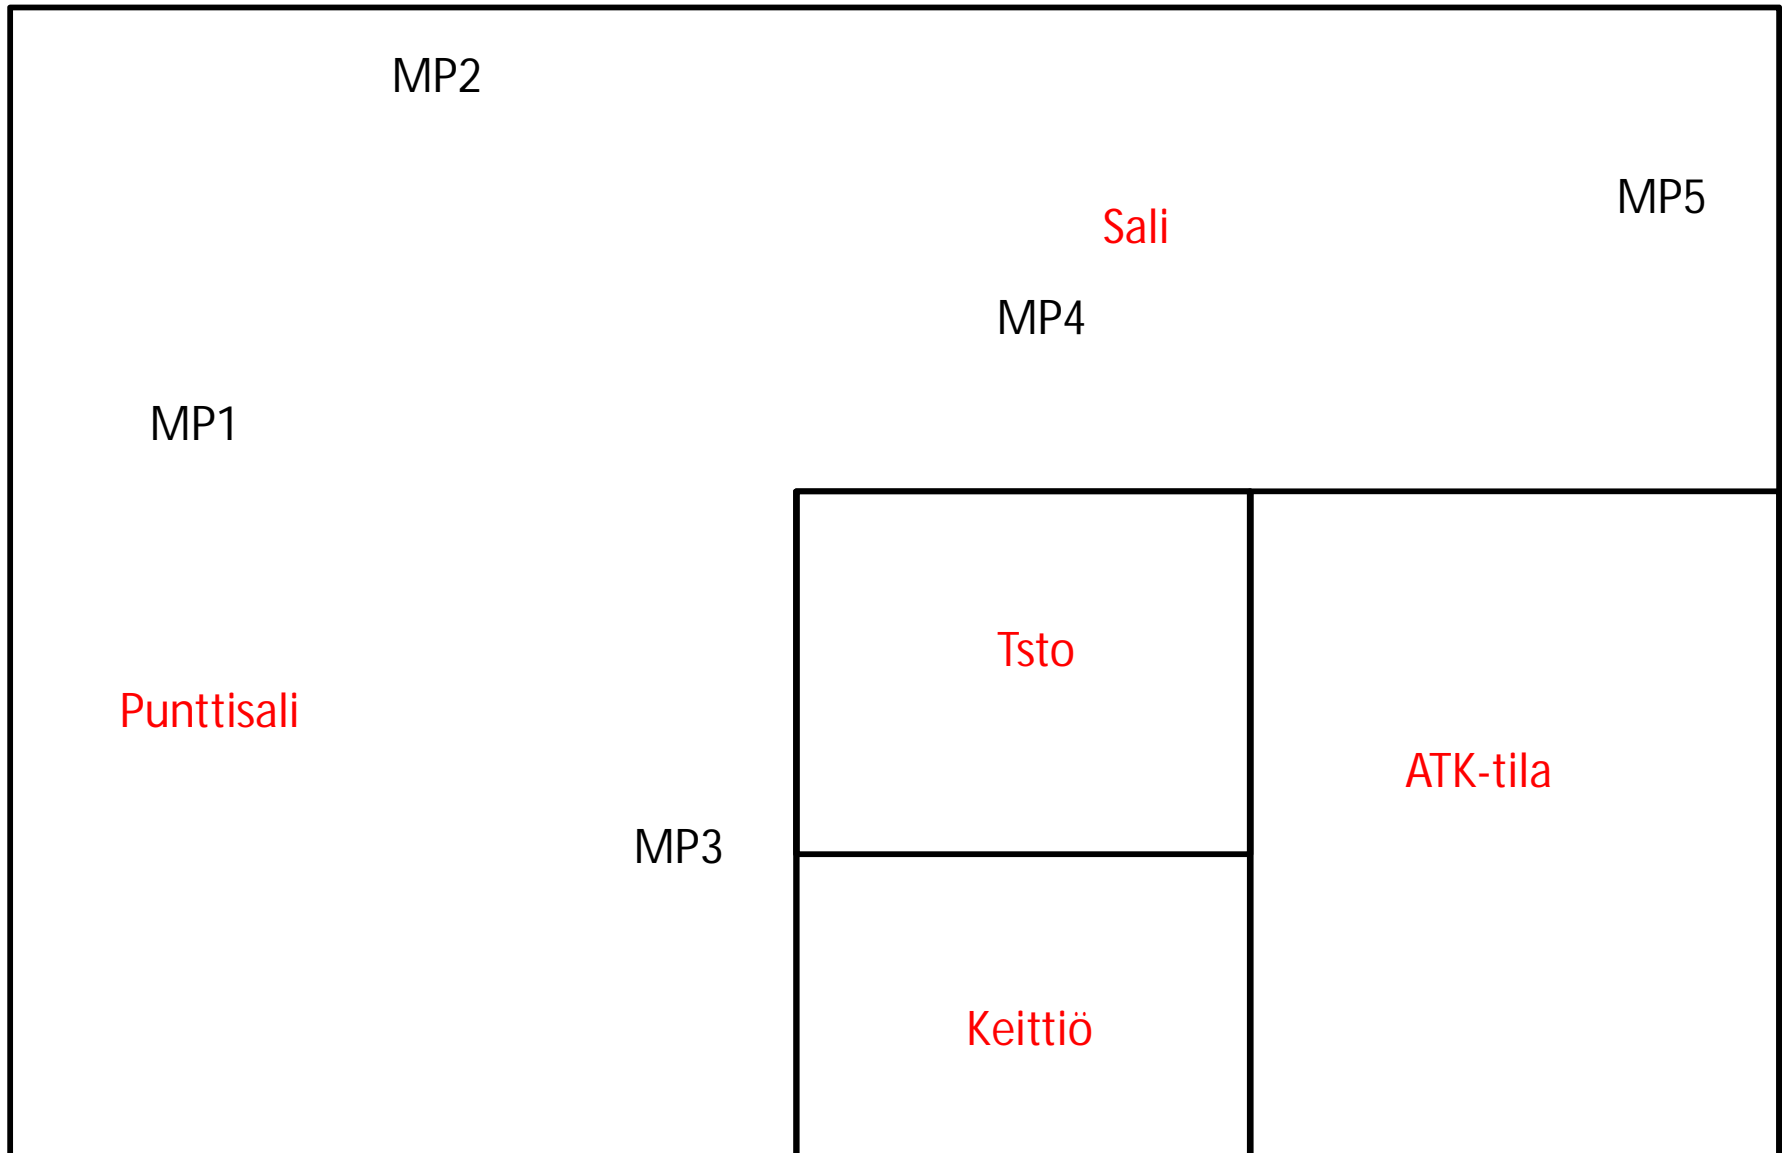
Mikkolan koulun nuorisotilan suhteellisen kosteuden mittapisteet 31.10.2014

- Kahdesta kohdasta lattiaan tehtiin porareikä, joka ulottui eristetilän läpi täyttöhiekkaan asti. Porarei'istä tuli selkeästi ilmavirta sisätilaan päin ja niistä oli aistittavissa voimakasta mikrobiperäistä hajua. Mittauksia tehtäessä hajua ei ollut havaittavissa. On mahdollista, että täyttöhiekka on paikoin vajonnut (selkeä ilmavirta). Kesällä 2014 tehdyissä mittauksissa lattiarakenteen kosteussisältö oli selkeästi korkeampi kuin nyt tehdyissä mittauksissa. Kesällä mittaukset tehtiin kohtiin, joissa pintakosteuden tunnistin näytti korkeimpia lukemia. Nyt mittaukset tehtiin sattumanvaraisesti eri puolille tilaa. Kesällä mittaukset ovat voineet olla kohdissa, joissa hiekkatäyttö ei ole vajonnut ja näin ollen maaperästä voi nousta kapillaarisesti kosteutta lattiarakenteeseen. Mittauspisteissä oli yleisesti korkeampia kosteuspitoisuuksia syvemmillä, joka viittaa alaspäin nousevaan kosteuteen. Myös halkeamien yms. kautta saattaa siirtyä kosteutta (konvektio)

- Nyt tehdyissä mittauksissa lattiarakenteessa oli paikoin korkeita kosteuden arvoja

- Suosittelemme puhdistamaan ja tiivistämään lattialistojen alapuolelta liikuntasaumot huolellisesti tarkoitukseen soveltuvalla elastisella massalla
