Mikkolan koulu, Vega
Venuksentie 2
01480 Vantaa

22.01.2015

Ilmanvaihtokoneiden puhtaus- ja toimintatarkastus

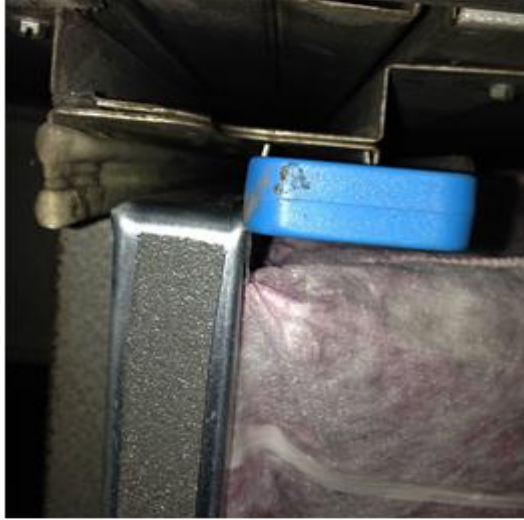
- Raitisilmakammiossa on hieman vesijälkiä.
- Suodattimet ovat niin matalat, että ne saattavat päästä irtoamaan kiskoistaan (KUVA1).
- **Lämmöntalteenoton (LTO) ohituspeltien kiinnikkeet ovat rikkoutuneet. Akseli on revennyt irti kiinnikkeistään, jonka vuoksi moottori ei liikuta kuin ohituspeltiä ja yhtä sälettä LTO pellistä. Tarkastuksen aikana ohituspelti oli kiinni, mutta LTO pelti vain ¼ auki (kuva 2). Avattiin LTO pelti käsin kokonaan.**
- Patteri on likainen.
- Puhallinosan pohjalla on karkeaa likaa.
- Puhaltimen laakerit ääntävät.
- Hihnat löysällä.
- Myöskin puhallinosassa on hyönteisiä.

Kuva 1. Suodatin on niin matala, että se saattaa päästä irtomaan kiskosta. KO suodattimia oli koneissa useampia.

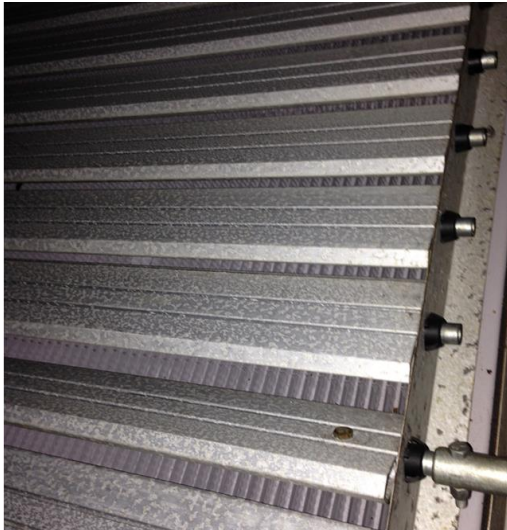
Kuva 2 LTO säleet eivät ole kunnolla auki 4 TK.

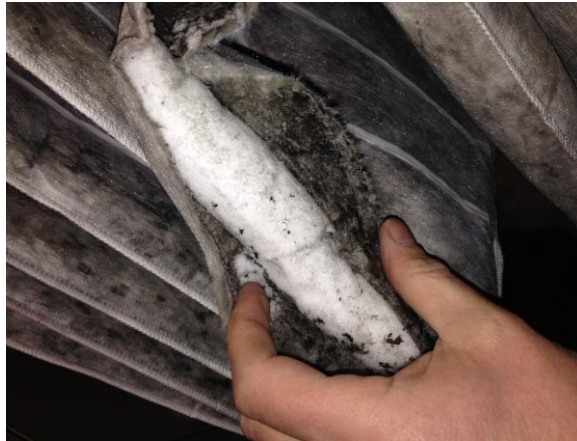
- Suodatinpusseissa on runsaasti lunta.
- Suodatinpussit ovat revenneet, jonka vuoksi vaihdettiin väliaikaisesti ehjä G 5 luokan suodatin(**Kuva 3**)
- Suodatinkiskot ovat väljät ja tiivisteet puutteelliset.
- Lämmityspatterissa on irtolikaa, Suodattimen paloja ja hyönteisiä.
- Puhaltimen kiinnityskumi on halkeillut.
- ÄV osa on puhdas.
- **Tulokoneen palopelleistä 2/3 olivat lauenneet, jonka vuoksi ilmaa ei mennyt muihin tiloihin, kuin pukuhuoneisiin. Uusittiin palopeltien sulakkeet ja viritettiin ne auki.**
- **Koneet olivat laitettu käsikäytöllä 1/1 asentoon, koska ilma ei liikkunut, muutettiin kone automaatiikalle peltien virituksen jälkeen.**

Kuva 2 rikkoutunut suodatint, kone TK 06
