SISÄILMATUTKIMUS 17.10.-31.10.2011  
MYLLYMÄEN KOULU  
MARTINKYLÄNTIE 5, VANTAA

Myllymäen koulu  
Martinkyläntie 5  
01620 Vantaa

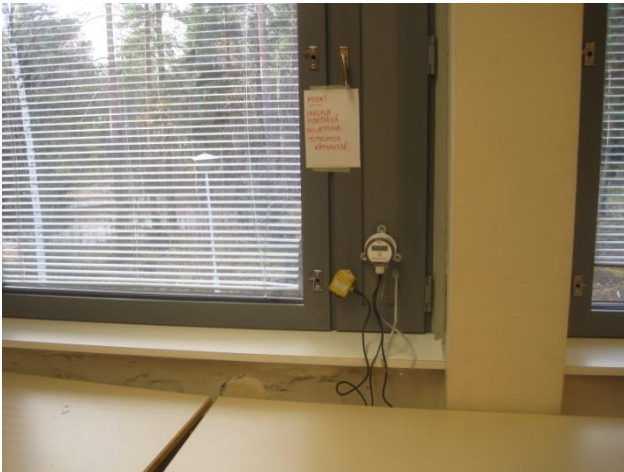
Kuva 1

Mittauspiste 1, luokka 218 keskiosa, kuva 1

- Mittauspiste oli pääsääntöisesti alipaineinen ulkoilmaan nähden n. 2-7 Pa. Hetkittäisiä vaihteluja esiintyi  $\pm 14$  Pa välillä. Mittauksesta tulee huomioida 5 min. tallennusväli, kaikki vaihtelut eivät tallennu.
- Loggereiden asennuksen jälkeen viikolla 42 vaihtelut olivat suurimpia. Tämän jälkeen paine-erot ovat olleet hyvin tasaiset eikä yön ja päivän vaihteluja ole selvästi havaittavissa.

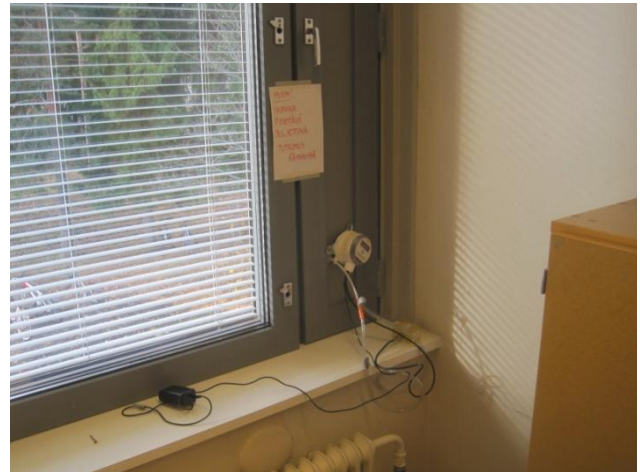
Kuva 2

Mittauspiste 2, luokka 218 etuosa, kuva 2

- Mittauspiste oli pääsääntöisesti alipaineinen ulkoilmaan nähden n. 0-4 Pa. Hetkittäisiä vaihteluja esiintyi + 14...-23 Pa välillä.

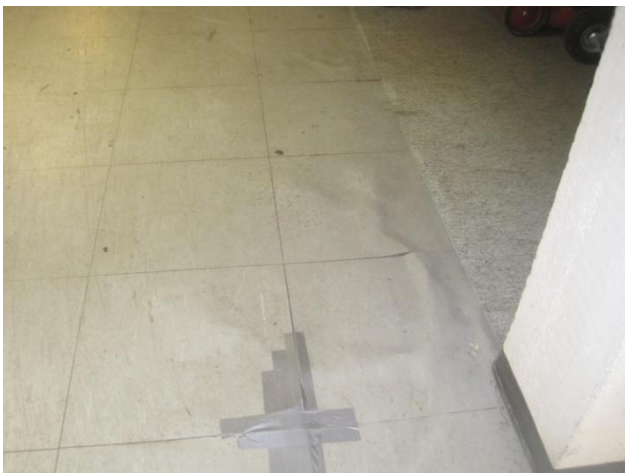
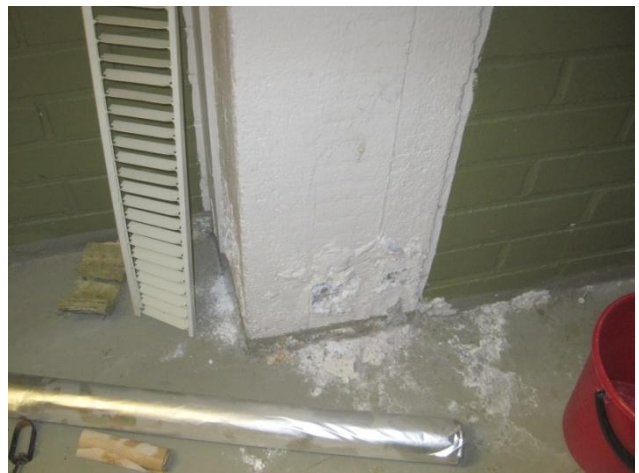
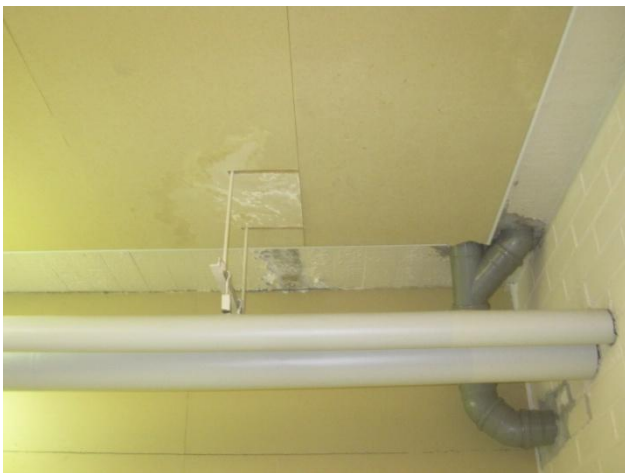
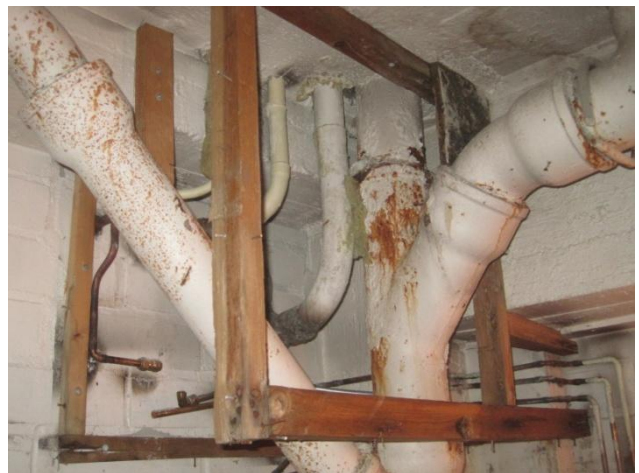
- Koulun kellaritiloissa oli voimakas mikrobiperäinen haju. Sekä lattiassa että katossa oli havaittavissa kosteuden aiheuttamia materiaalivaurioita, kuvat 3-6.

- Kellarikäytävän tulo tulee tukkia huolellisesti. Teippien liima kuivuu aikanaan ja teipit irtoavat. Kellarin hajuhaittaa voi lieventää jyrsimällä ulko-oven ja palo-ovien väliseltä alueelta kellarikäytävän kupruileva lattia puhtaaseen betonipintaan asti ja jättää pinnoittamatta. (Varmistus tasoite / mustaliima)

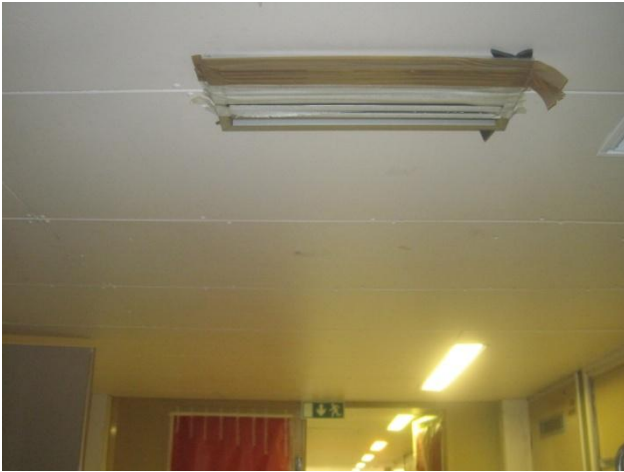
Kuva 7

- Kellarin yläpuolisissa tiloissa ei todettu poikkeavia kosteuden arvoja pintakosteuden tunnistimella. Pintakosteuden tunnistamiseen käytettiin GANN hydrotest LG 1 mittalaitetta ja LB 70 mittapäätä.
- Kellaritilat on poistettu käytöstä. Kellarin tulo oli toiminnassa, kuva 7. Kellari oli ylipaineinen yläpuolisiin tiloihin nähden. Opettajainhuoneen edustan portaikko kellariin oli katkaistu ja siihen oli tehty varasto, kuva 8. Varastossa sähköläpimenot olivat epätiivitä ja kellarista puhalsi epäpuhdasta ilmaa varastoon ja sieltä käytävälle, kuvat 9-10.

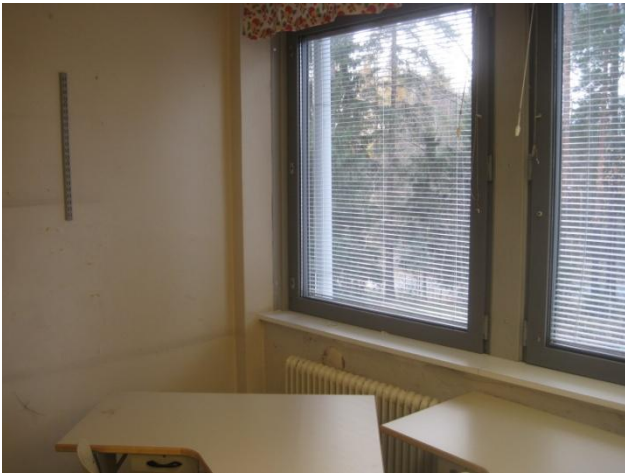
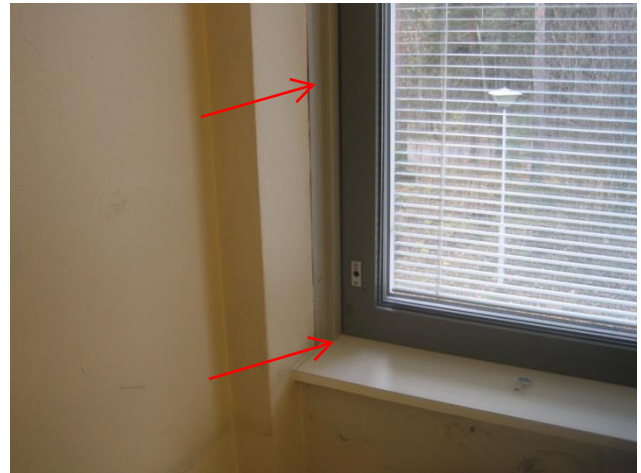
- Luokan 218 takanurkassa aistittiin mikrobiperäistä hajua ikkunan ja seinän rajasta, ikkunan alakulmasta sekä pistorasiasta, myöhemmin myös seinään merkkiainetta varten tehdystä porareikästä, kuvat 11-12 ja 15. Mikrobiperäistä hajua aistittiin vain luokan takaosassa päätyseinän nurkassa.

- Luokassa 218 takanurkan pellityksen ja ikkunapenkin tiivistäminen, vaihtoehtoisesti seinärakenne voidaan avata ja poistaa haju- ja epäpuhtauslähde seinästä. Takanurkan pistorasia voidaan poistaa käytöstä ja peittää tiiviiksi. Tiivistystoimenpiteet voidaan tehdä myös luokassa 174, vaikka ulkoseinästä ei saatu poikkeavaa hajuhavaintoa.

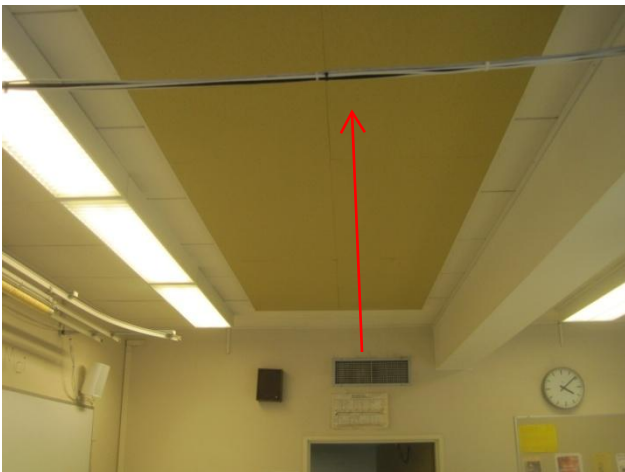
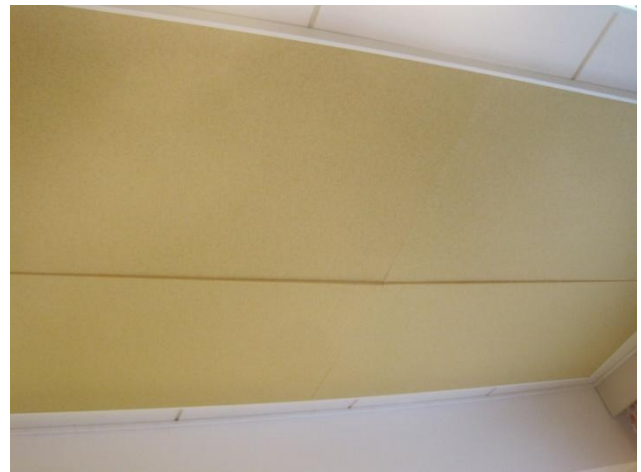
- Luokan 218 tuloilma puhaltaa suoraan katon lasivillaisiin akustiikkalevyihin, kuvat 13-14. Opettajan työpöytä on juuri siinä tuloilman heittopituuden alapuolella. Ilmavirtausten vaikutuksesta akustiikkalevyistä saattaa irrota villakuituja ja niiden sideaineita sisäilmaan ja alapuolisille pinnoille.

- Luokassa 218 katon akustiikkalevyjen vaihto M1 –luokiteltuihin levyihin. Vaihdon yhteydessä katon halkeamat ja valaisinten sähköläpimenot tiivistetään.

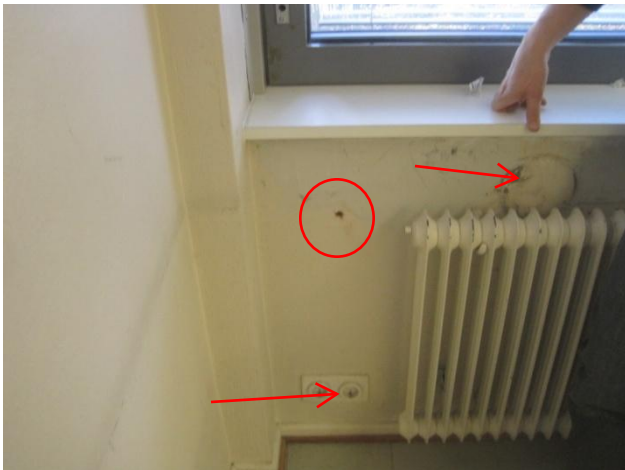
Kuva 15

- Merkkiainetta laskettiin luokan 218 ulkoseinärakenteeseen kahdesta pisteestä; luokan takaosassa ja keskiosassa, kuvat 15-16.

- Merkkiaine kulkeutui sisätiloihin koko seinustan matkalla jalkalistojen juuresta sekä pistorasioista, kuvat 15 ja 17. Vanhoissa eristelevillä tilkityissä raitisilmaventtiileissä ei kaasuanalysaattori reagoinut merkittävästi merkkiaineeseen, kuva 18.

- Portaikkoon tiivistyksiä oli tehty.
- Luokissa 218 ja 174 lattian ja ulkoseinän rajan tiivistäminen jalkalistojen takaa sisätiloihin soveltuvalla kaasutiiviillä massalla. Myös luokkien vanhat korvausilmaventtiilit suositellaan tiivistettäväksi.

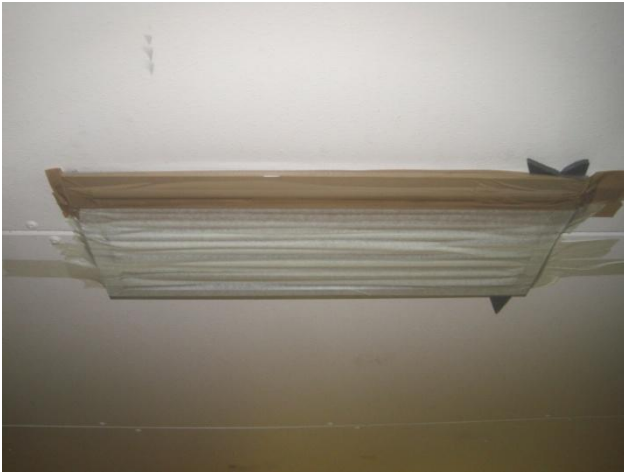
Kuva 19

- Kellarin tuloilmaventtiiliä oli yritetty teipata kiinni, teippaus ei ole pitävä ja teipin liima kuivuu aikanaan, puhallusilmaa tuli edelleen kellarikäytävälle, kuva 19.
- Kellaritiloihin laskettiin merkkiainetta runsaasti. Kaikissa yläpuolisissa tiloissa merkkiainetta paikannettiin kaasuanalysaattoreilla. Merkkiaineesta ei saatu havaintoa missään tilassa. Opettajainhuoneen edustan portaikon varaston lattianrajat ja läpimenot oli tiivistetty edellisen käynnin jälkeen, kuva 20. Kellarin alipaineisuutta on pystytty parantamaan tiivistyksillä.

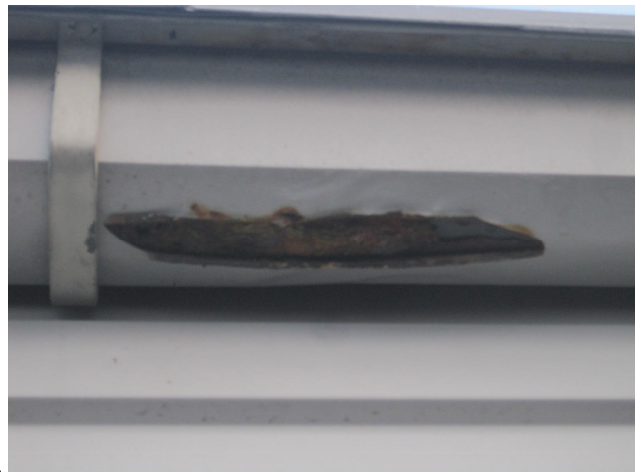
Kuva 24

- Tutkimuskäynnin tarkoituksena oli tarkastella luokan 174 ulkoseinän tilannetta. Käynnin yhteydessä todettiin, että ulkoseinään on tarpeetonta tehdä tutkimuksia, vaan yleistetään luokan 218 havainnot koskemaan myös luokkaa 174, pois lukien hajuhavainnot. Luokan 174 ulkoseinästä ei saatu poikkeavia hajuhavainnoja.
- Opettajan kertoman mukaan ikkunoista on tullut vettä sisälle, vaikka tuuletusikkunat ovat olleet kiinni. Vuotoreittejä tarkasteltiin ulkopuolelta. Mahdollisina vuotoreitteinä todettiin ikkunoiden alareunojen tuuletusreiät (kuva 21), karmin halkeamat (kuva 22) ja raot tiivisteissä (kuva 23). Vastaavanlaisia vuotoreittejä todettiin ikkunoissa laajemmaltikin.
- Räystäskouruissa todettiin puhkiruostumisia, joita oli yritetty paikkailla, kuva 24. Kourusta tippuva vesi kastelee seinustaa tarpeettomasti, kuva 25.

- Ulkopuoella ikkunapuitteiden rakoja voi yrittää tiivistää, tuuletusreikiä ei voi tiivistää.
- Räystäskourujen ja syöksyputkien uusiminen tai vaihtoehtoisesti huolellinen paikkaaminen.
