MYLLYMÄEN KOULU

ILMANVAIHTOJÄRJESTELMÄN KUNTOTUTKIMUKSEN OSARAPORTTI

Tutkimuksen ajankohta: vko 14 / 2008
Raportin päiväys: 04.04.2008
Tilaaajan yhteyshenkilö: Vantaan Kaupunki
Per Andersson, 040 5939212

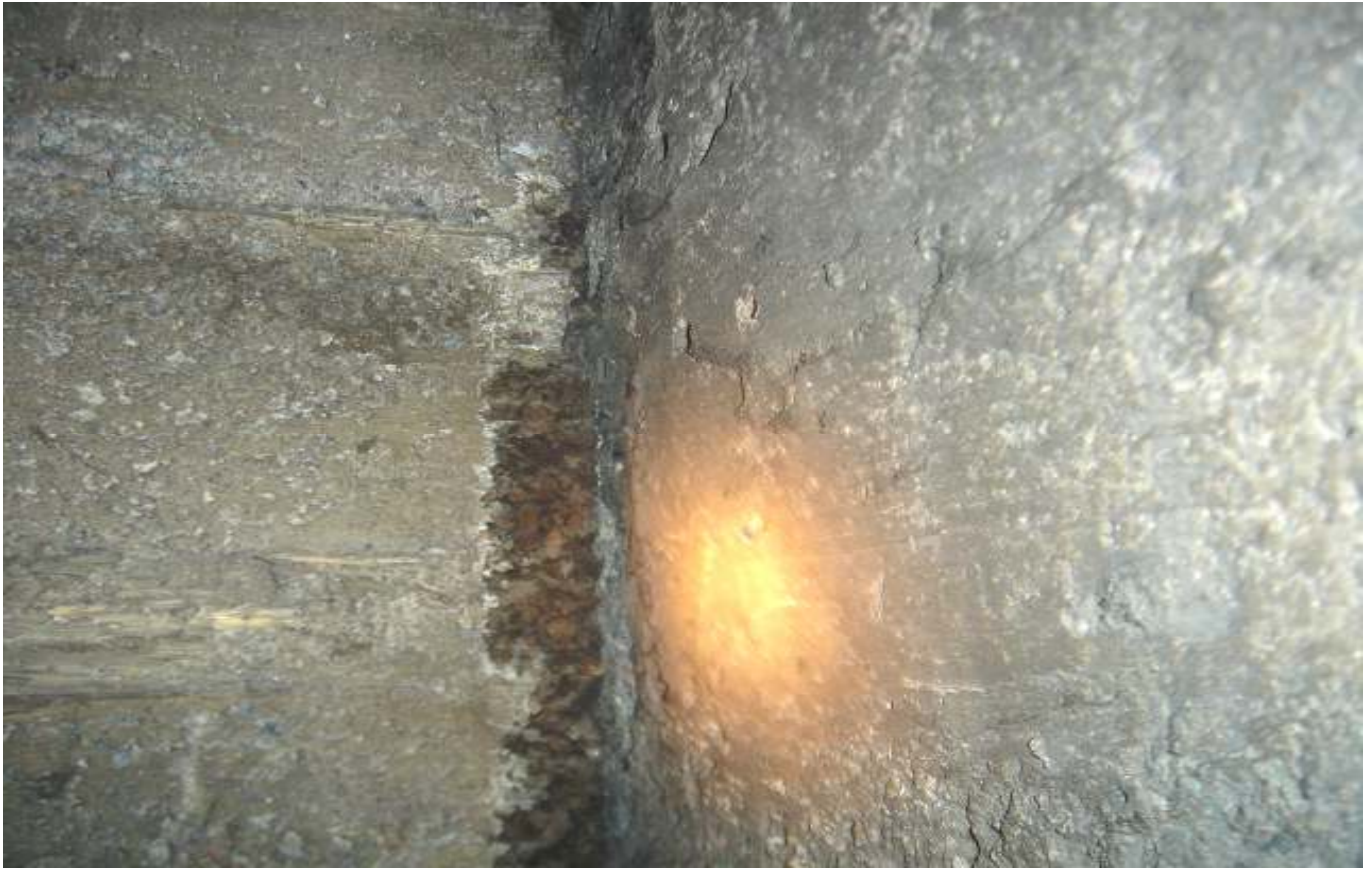
- Suodatin seinämän ja rakenteiden välissä on rakoja, joista tapahtuu ohivirtausta (**kuva 1**). *Seinämän ja rakenteiden väliset raot tulee tiivistää.*

KUVA 1. Suodatin seinämän ja rakenteiden välissä on rakoja.

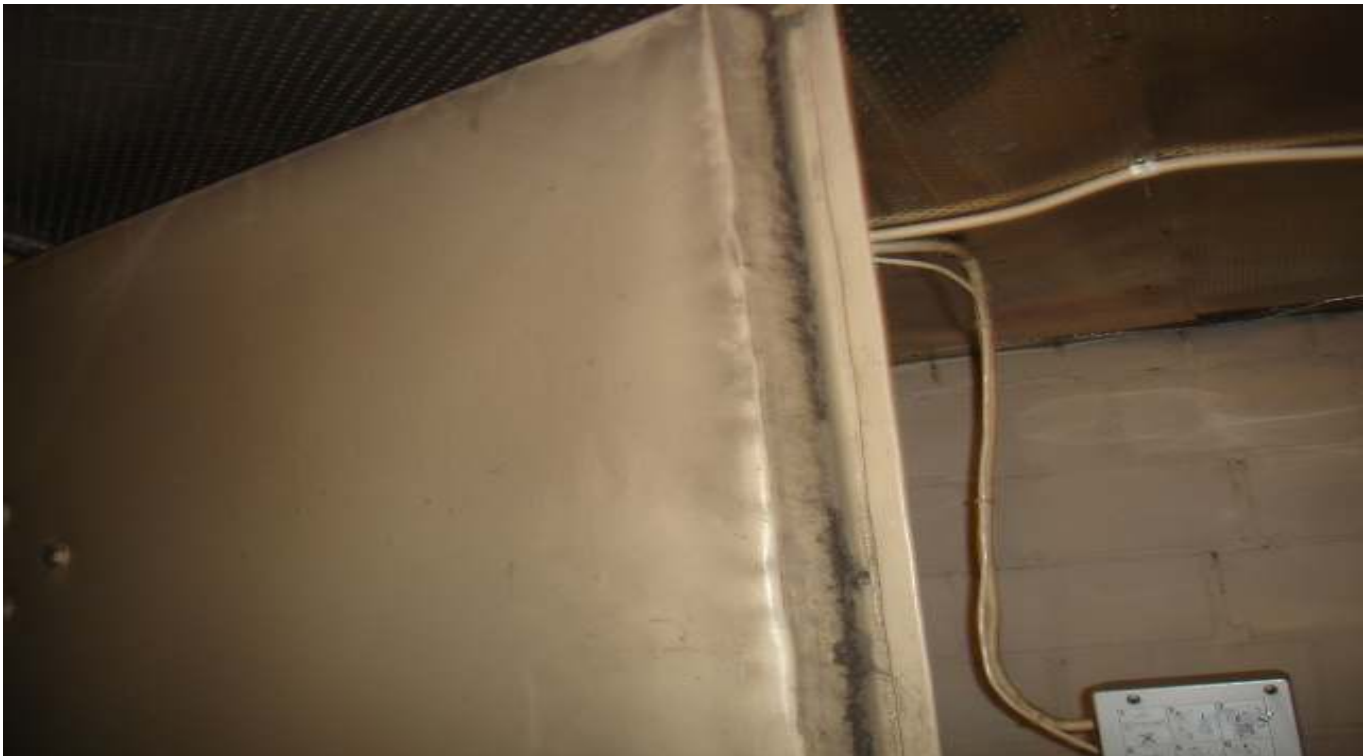
- Luukkujen tiivisteet ovat heikkokuntoisia ja luukuista tapahtuu ohivirtausta (**kuva 2**). *Luukkujen tiivisteet tulee uusia.*
- Suodatinkammion lattia on tehty lastulevystä ja seinät on vuorattu osin reikäpellillä, jonka alla on mineraalivilla. *Suodatinkammion lattia tulee pinnoittaa ja seinät tulee käsitellä suoja-aineella, jotta villakuitujen mahdollinen pääsy huoneilmaan saadaan estettyä.*

KUVA 2. Luukkujen tiivistys on huono.

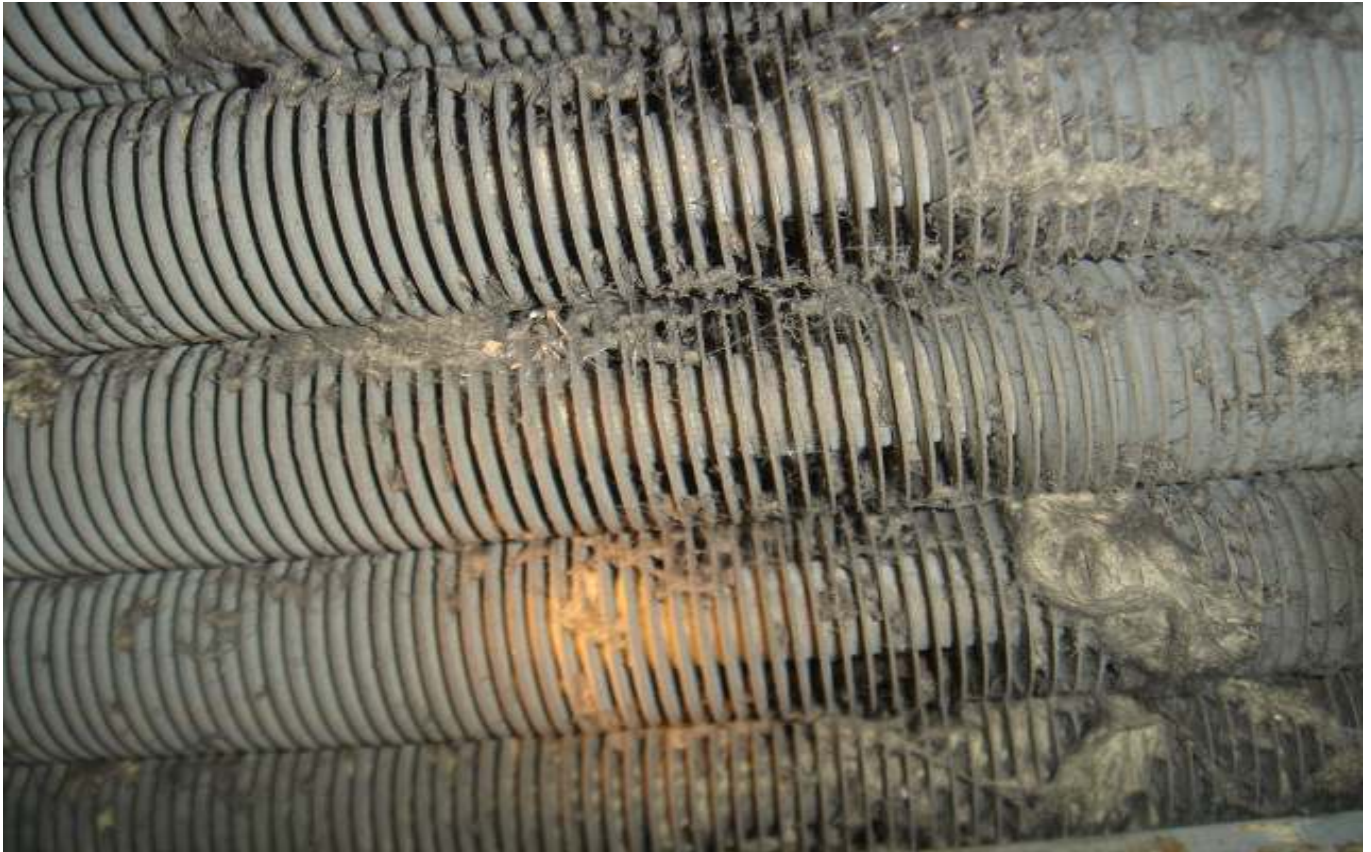
- Koneen kammioissa on hieman pölykertymää ja roskaa. *Kammiot tulee puhdistaa.*
- Lämmityspatterissa on melko paljon pölykertymää (**kuva 3**). *Patteri tulee puhdistaa / pestä.*

KUVA 3. Lämpöpatterissa on melko paljon pölykertymää.

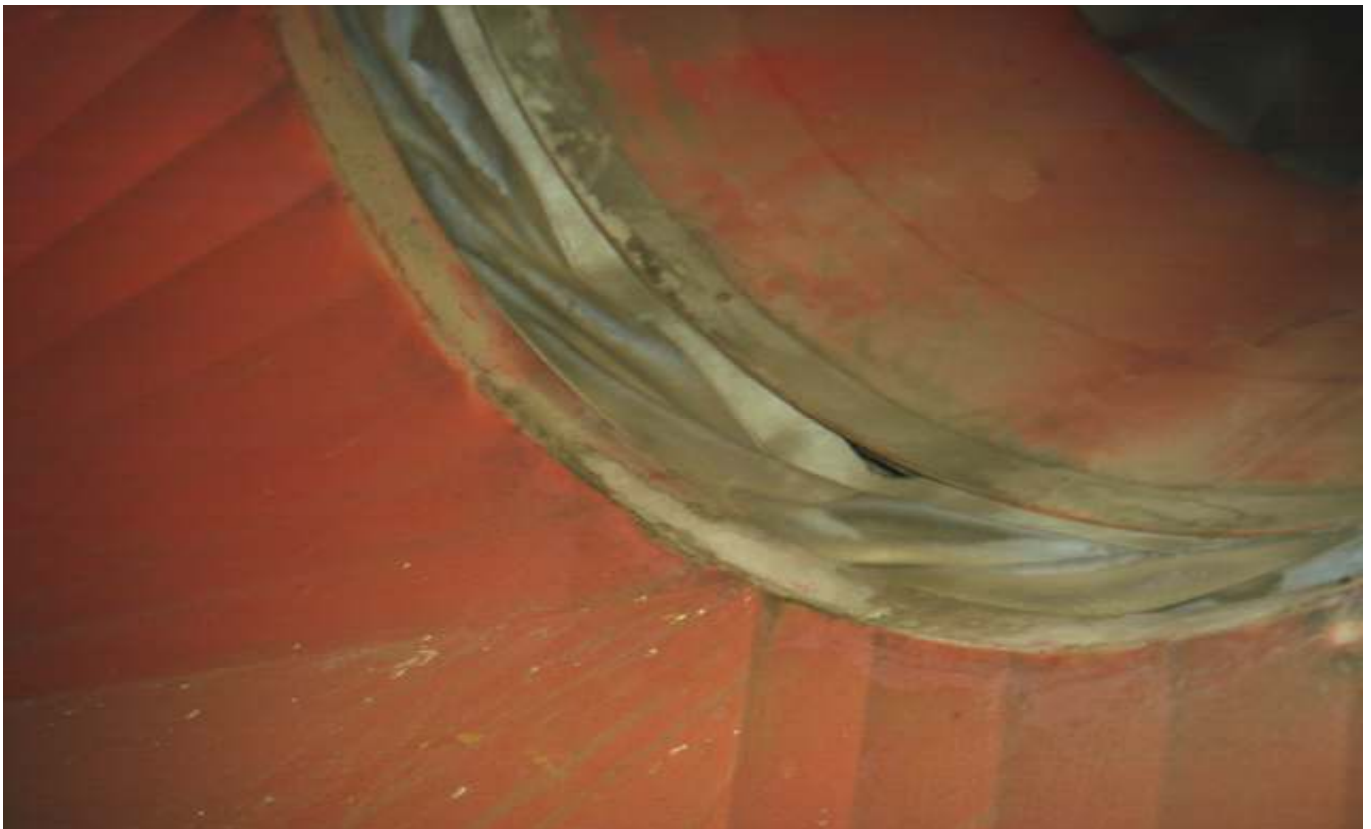
- Tuloilmapuhaltimen joustavat liittimet ovat rikki (**kuva 4**). *Liittimet tulee korjata tai uusia.*
- Hihnat ovat kuluneet. *Hihnat on syytä uusia.*
- Tuloilmakammiossa on turhia reikiä. *Reiät tulee tiivistää.*

KUVA 4. Puhaltimen joustavat liittimet ovat rikki.

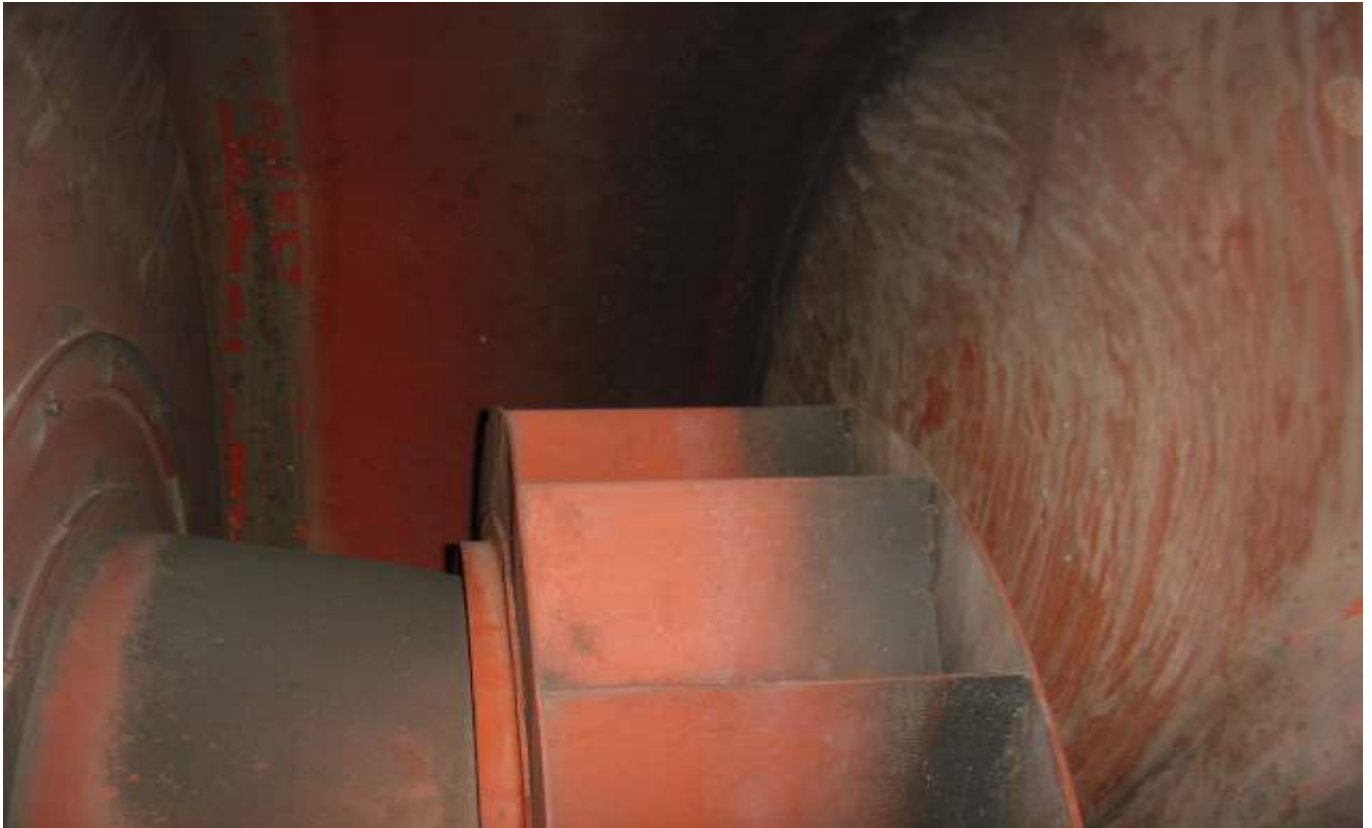
- Puhallin on hieman nokinen ja pölyinen (**kuva 5**). *Puhallin tulee puhdistaa.*
- Tuloilmakanavat ovat hieman pölyiset (**kuva 6**). *Kanavat tulee puhdistaa.*

KUVA 5. Puhallin on nokinen ja pölyinen.

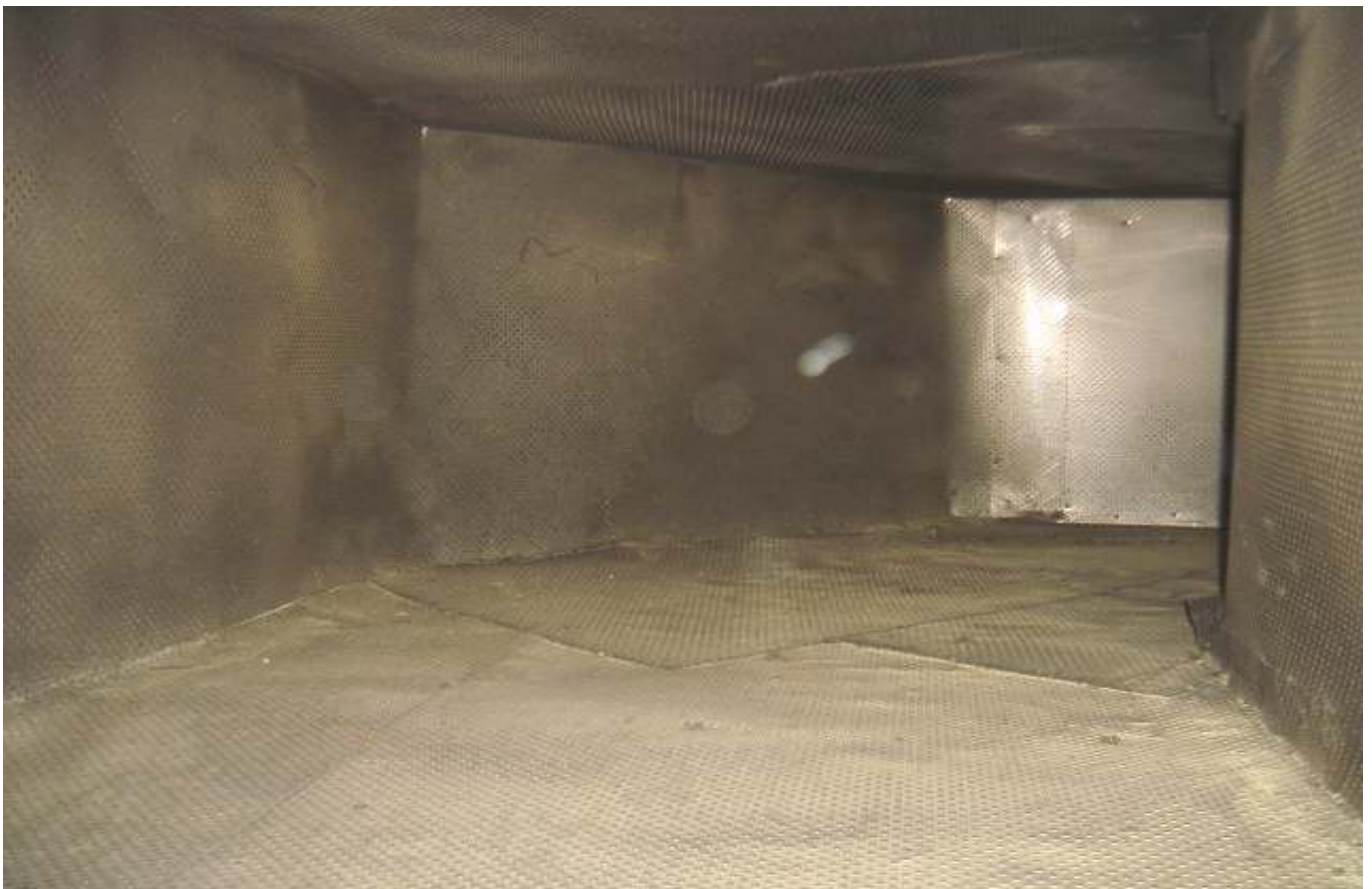
KUVA 6. Tuloilmakanavat ovat hieman pöyiset.

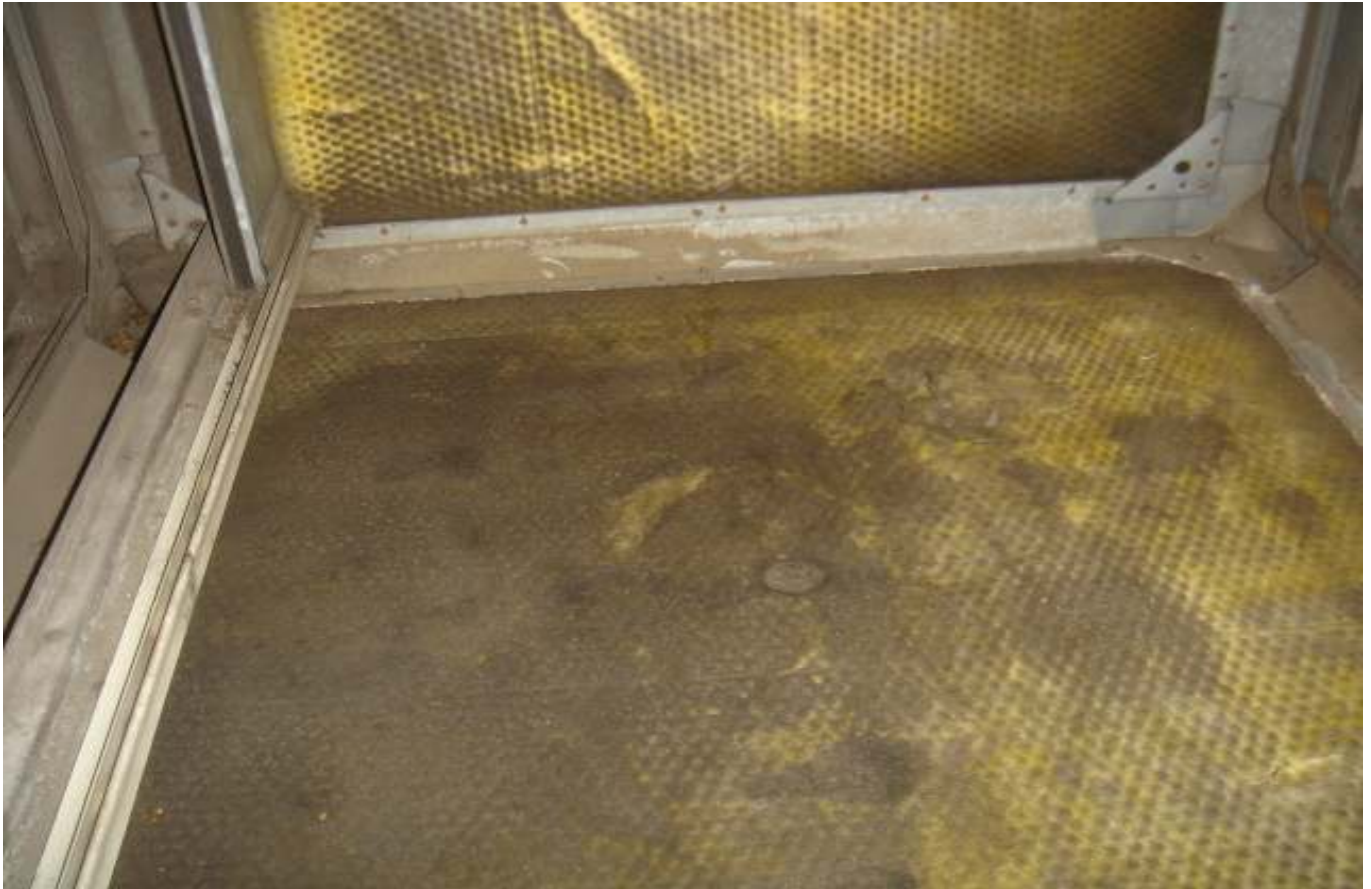
- Tuloilmakoneen kammiot on eristetty mineraalivillalla, joka on paikoin rikki (kuva 7) (villapinnan rikkoutuessa huoneilmaan pääsee mineraalivillakuituja). *Koneen villapinnat tulee käsitellä suoja-aineella, jotta villakuitujen mahdollinen pääsy huoneilmaan saadaan estettyä.*
- Luukkujen tiivisteet ovat heikkokuntoisia ja luukuista tapahtuu ohivirtausta. *Luukkujen tiivisteet tulee uusita.*
- Suodattimet ovat pölyiset ja suodatinseinät eivät ole täysin tiiviitä. Suodattimista tapahtuu ohivirtausta. *Suodattimet tulee uusita ja suodatinkehiköt tulee tiivistää asianmukaisesti, jotta ohivirtaus saadaan loppumaan.*
- Lämmityspatteri ja LTO- kuutio ovat pölyiset. *Patteri ja LTO- kuutio tulee puhdistaa / pestä.*
- Hihnat ovat kuluneet ja löysät (kuva 8). *Hihnat on syytä uusita.*
- Puhaltimet ovat osin melko likaiset (kuva 9). *Puhaltimet tulee puhdistaa.*

KUVA 7. Tuloilmakoneen kammiot on eristetty mineraalivillalla, joka on paikoin rikki.

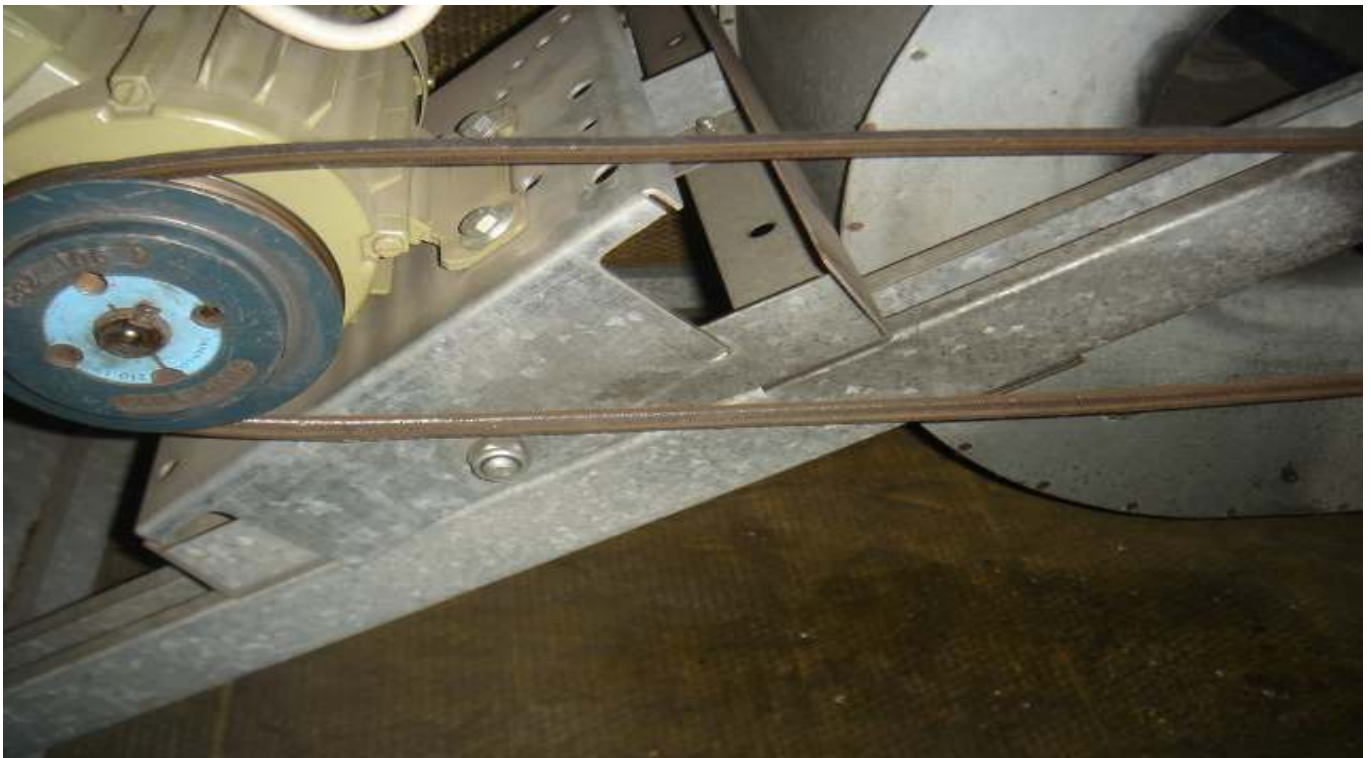
KUVA 8. Hihnat ovat osin melko löysällä.

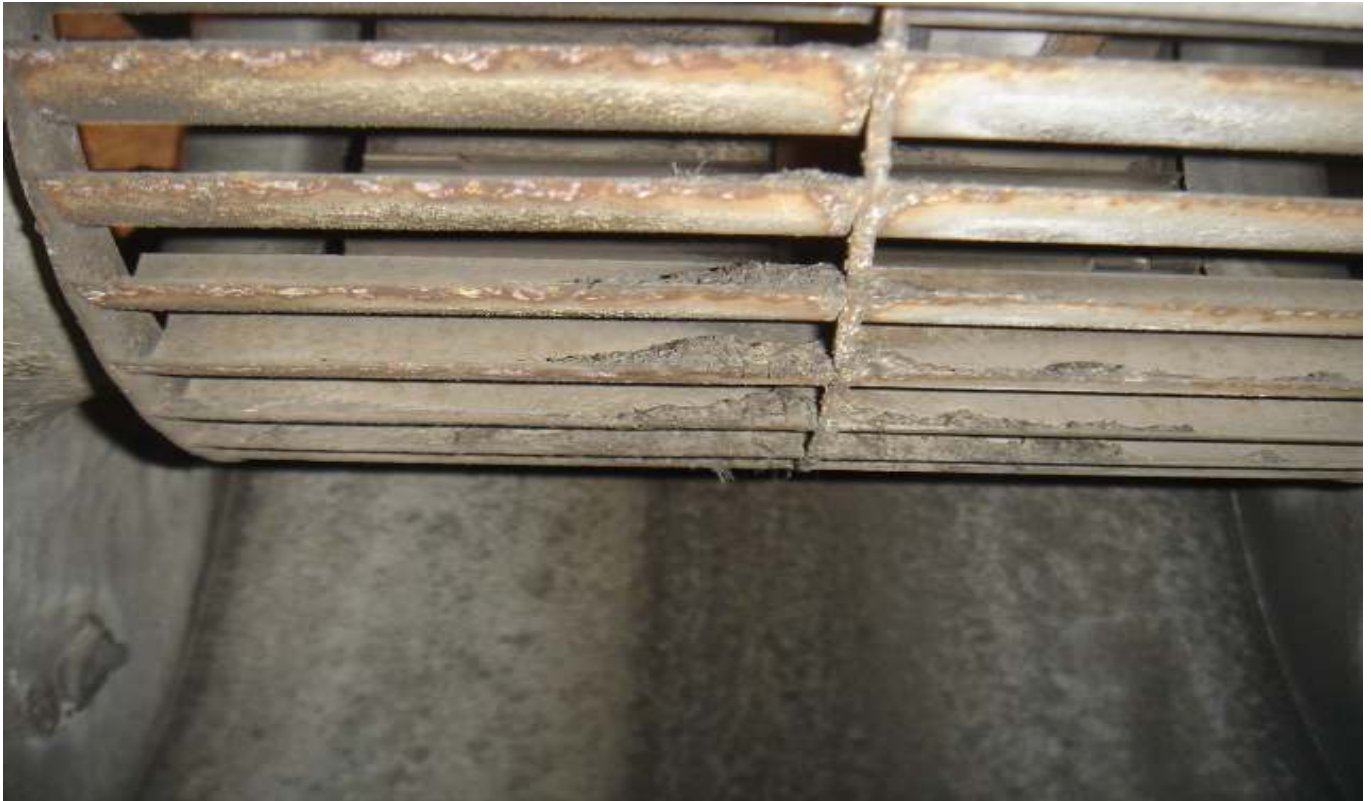
KUVA 9. Tuloilmapuhallin on melko likainen.

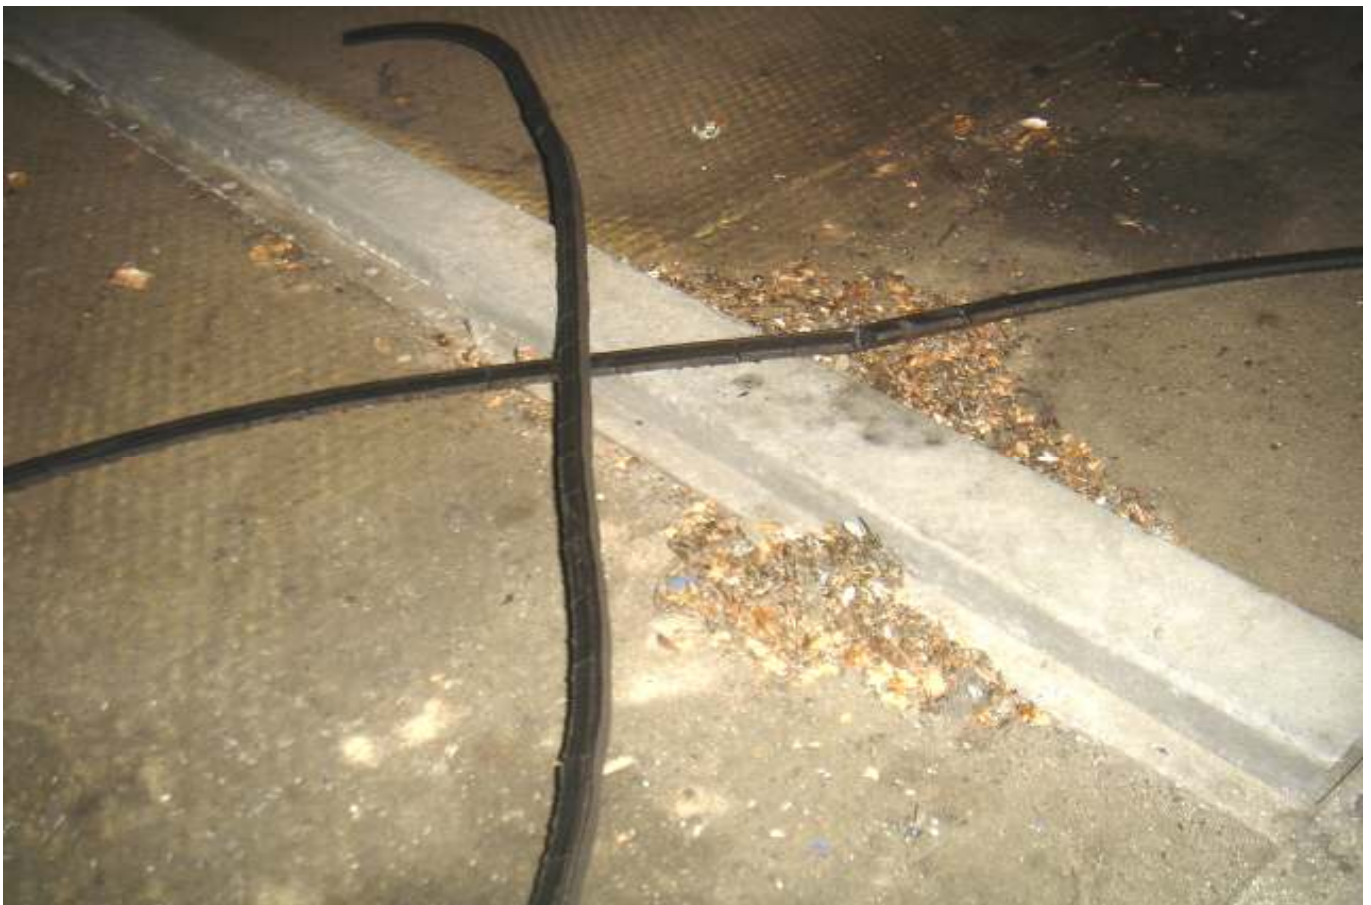
KUVA 10. Tuloilmakammiossa on melko paljon roskaa.

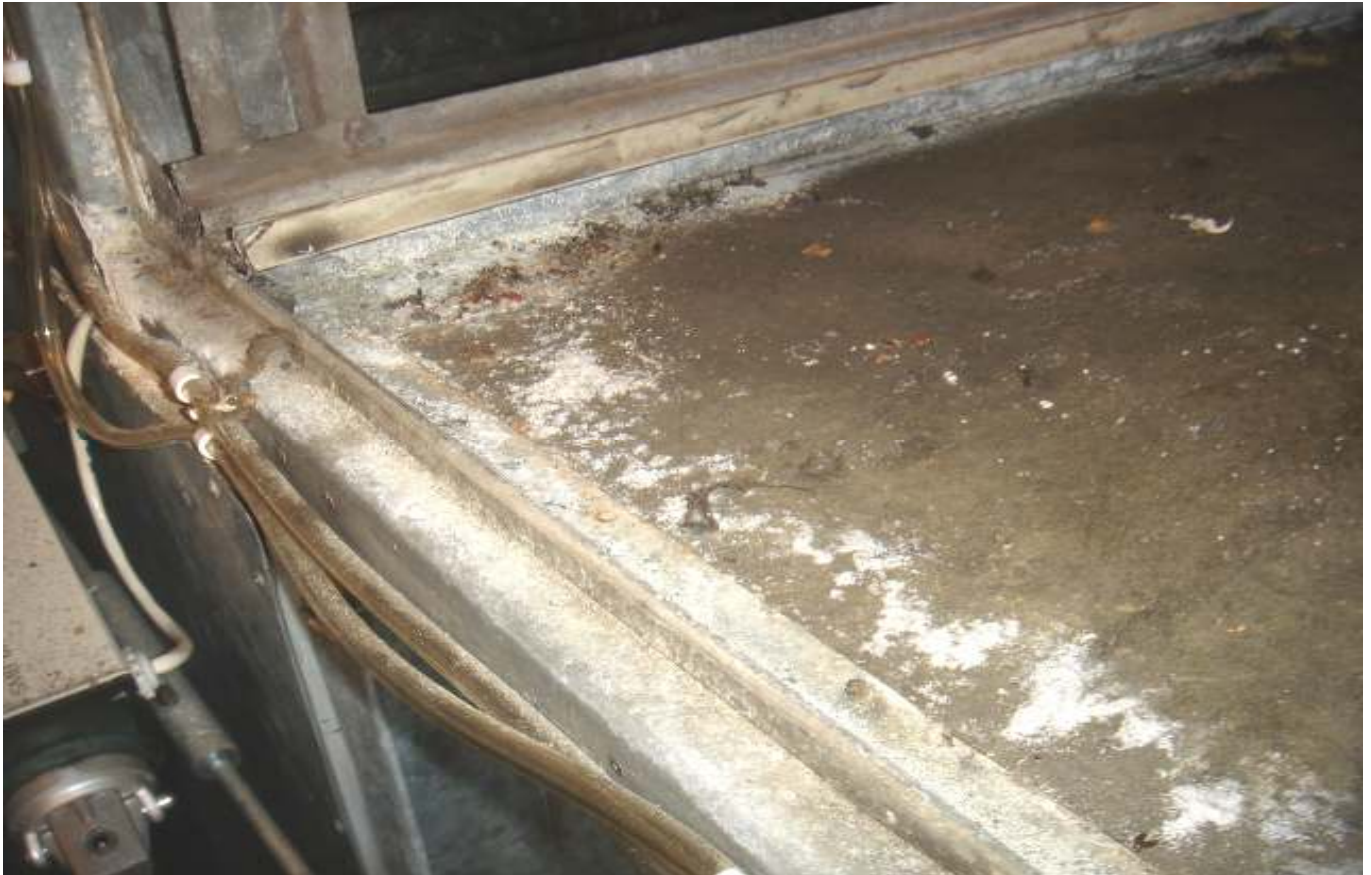
KUVA 11. Raitisilmakammiossa on runsaasti kosteuden jättämiä jälkiä.

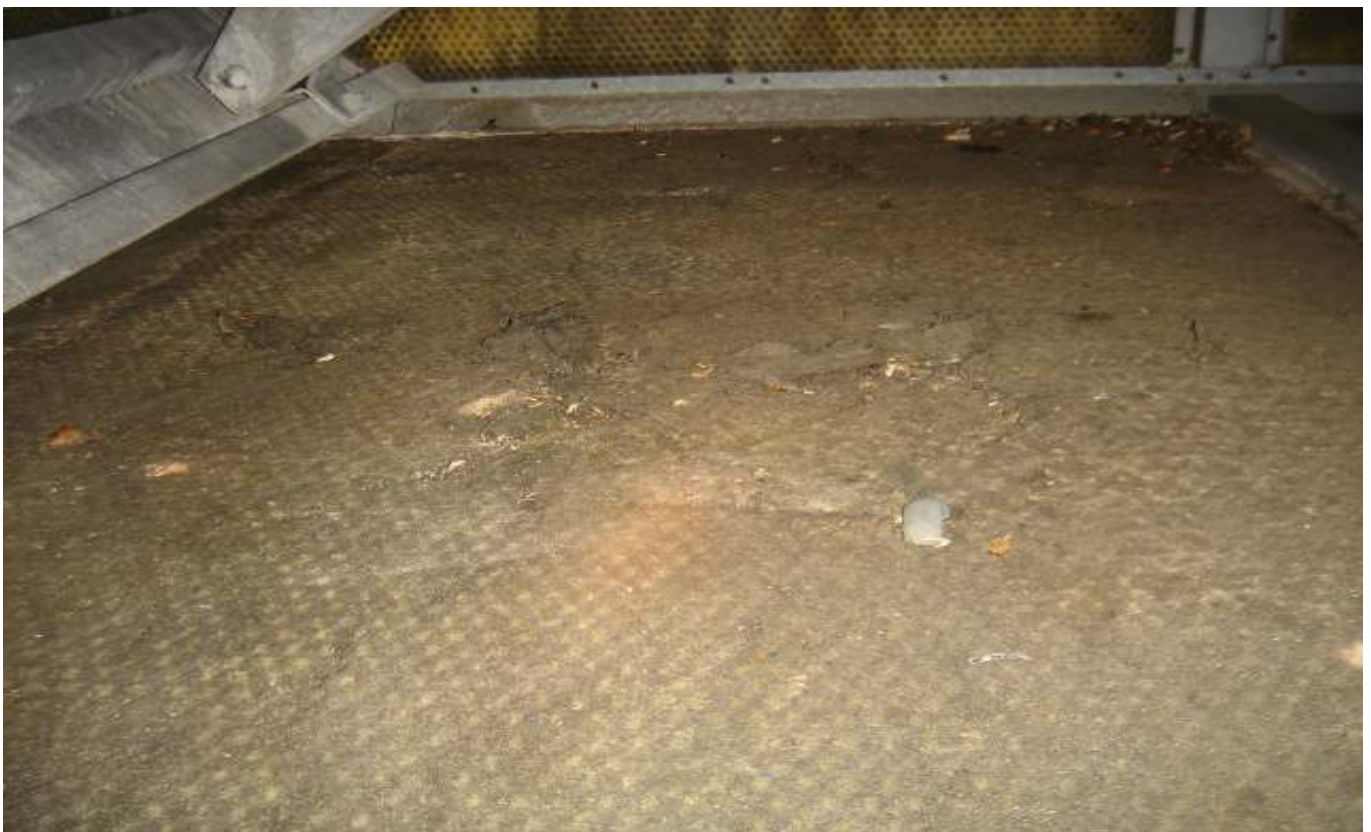
- Tuloilmakoneen kammiot on eristetty mineraalivillalla (kuva 12) (villapinnan rikkoutuessa huoneilmaan pääsee mineraalivillakuituja). *Koneen villapinnat tulee käsitellä suoja-aineella, jotta villakuitujen mahdollinen pääsy huoneilmaan saadaan estettyä.*

KUVA 12. Tuloilmakoneen kammiot on eristetty mineraalivillalla, joka on paikoin rikki.

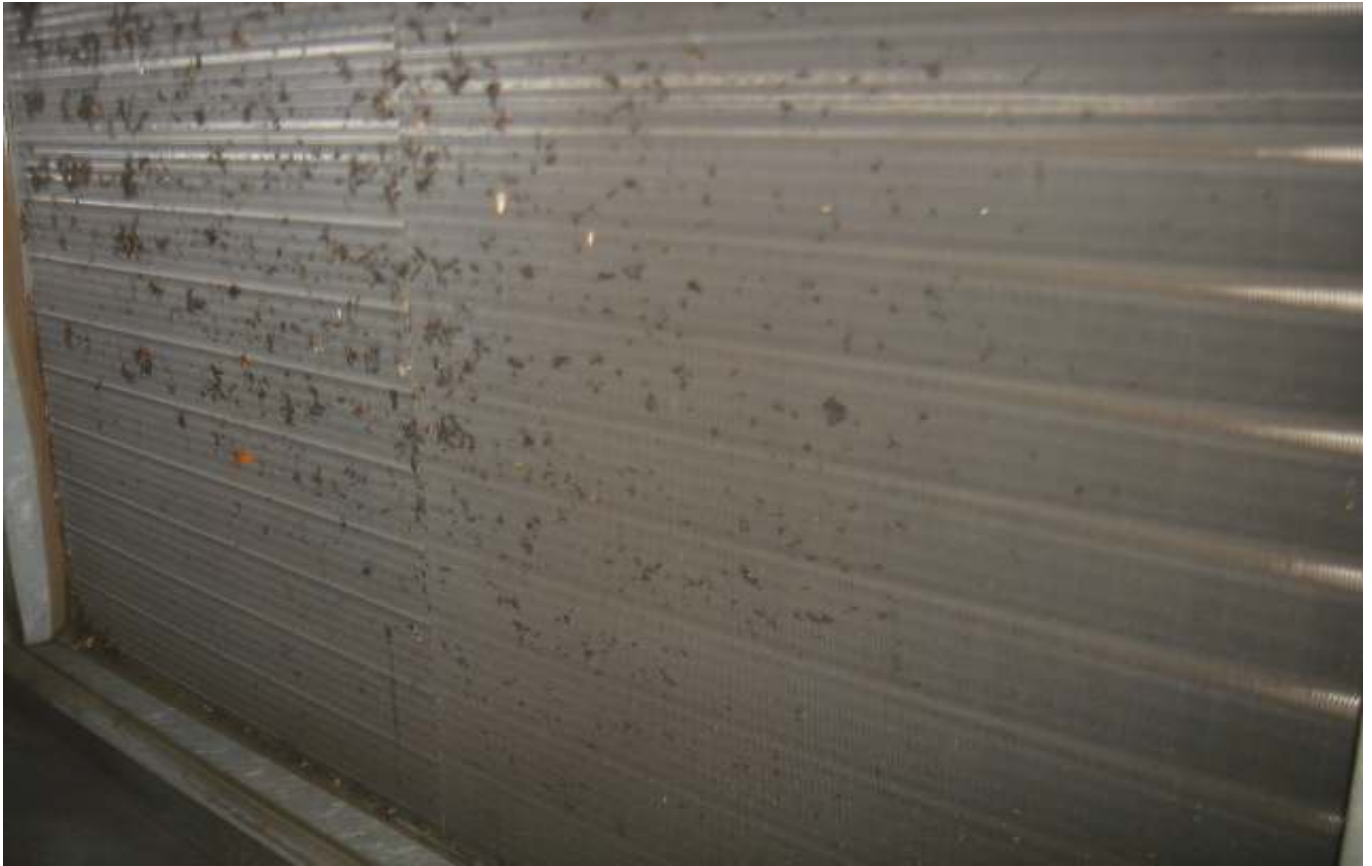
KUVA 13. Lämmityspatteri on roskainen.

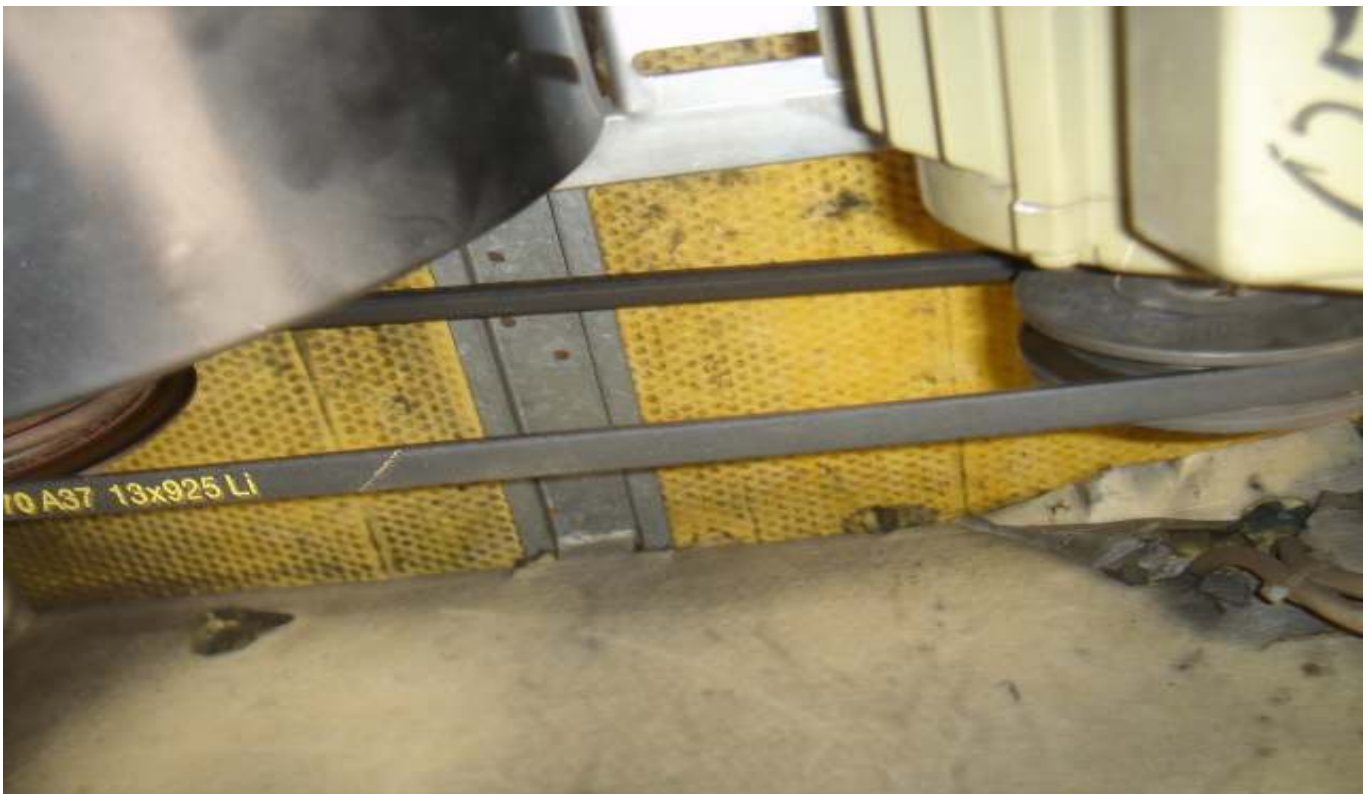
- Tuloilmakoneen kammiot on eristetty mineraalivillalla (**kuva 14**) (villapinnan rikkoutuessa huoneilmaan pääsee mineraalivillakuituja). *Koneen villapinnat tulee käsitellä suoja-aineella, jotta villakuitujen mahdollinen pääsy huoneilmaan saadaan estettyä.*

KUVA 14. Tuloilmakoneen kammiot on eristetty mineraalivillalla, joka on paikoin rikki.

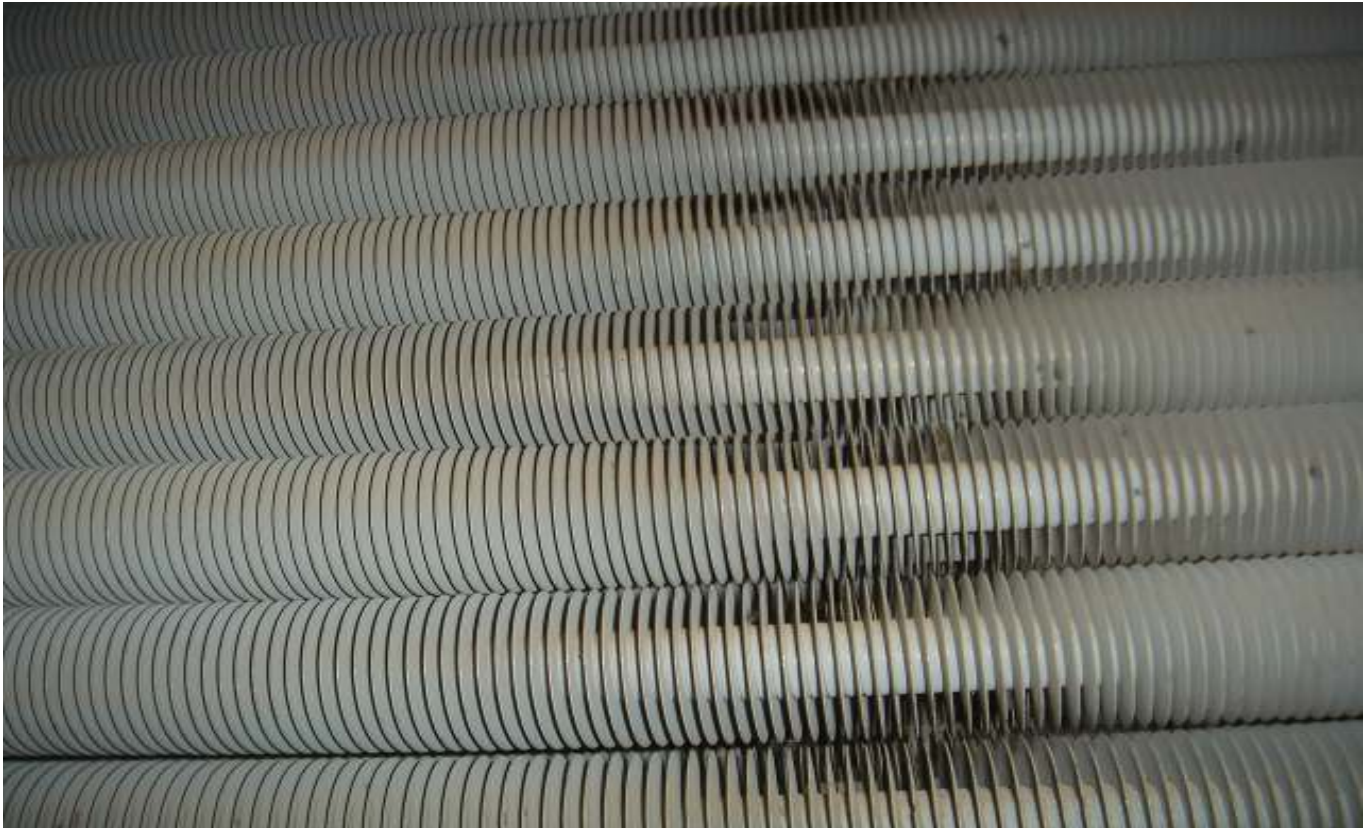
KUVA 15. Lämmityspatteri on pölyinen.

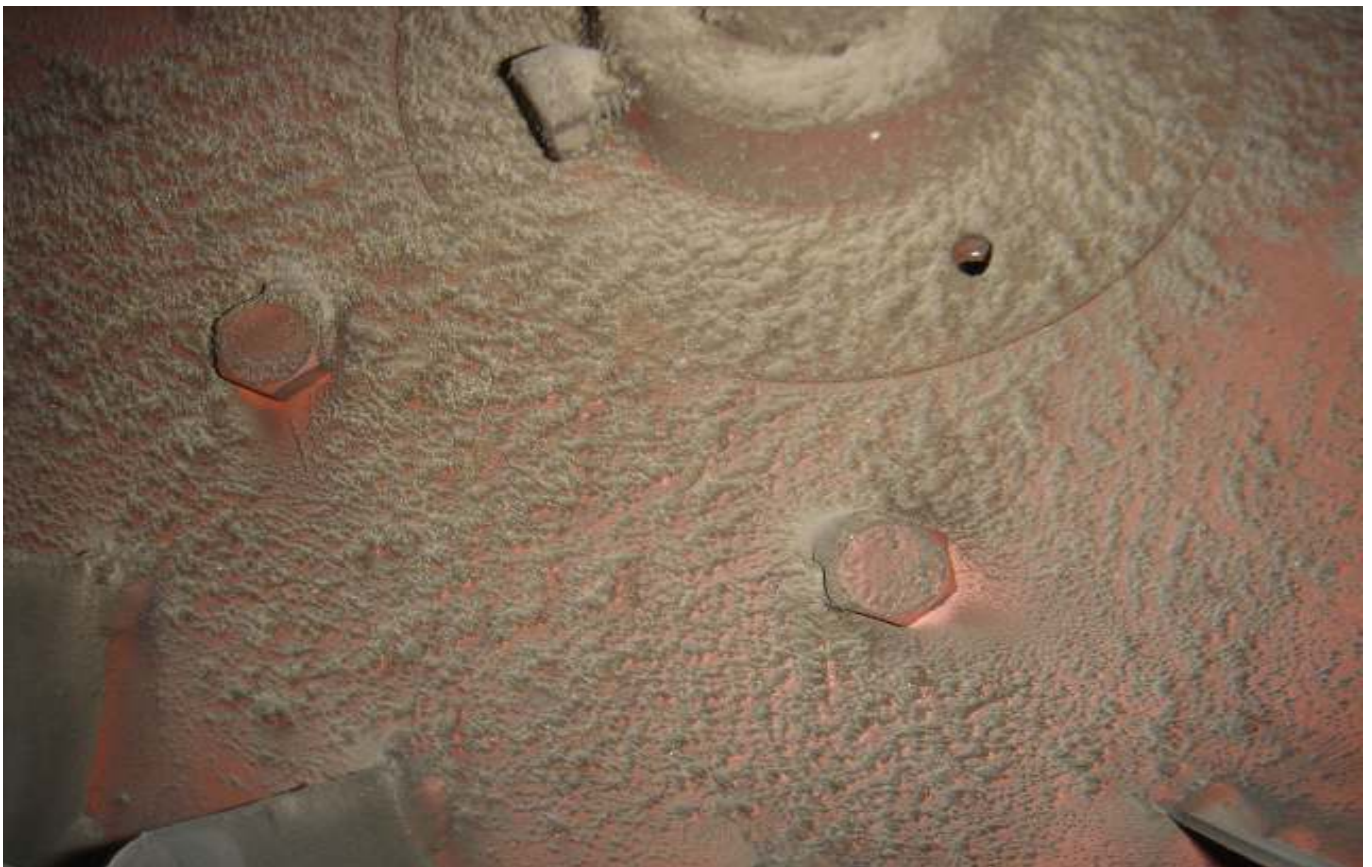
KUVA 16. Tuloilmapuhallin on pölyinen.

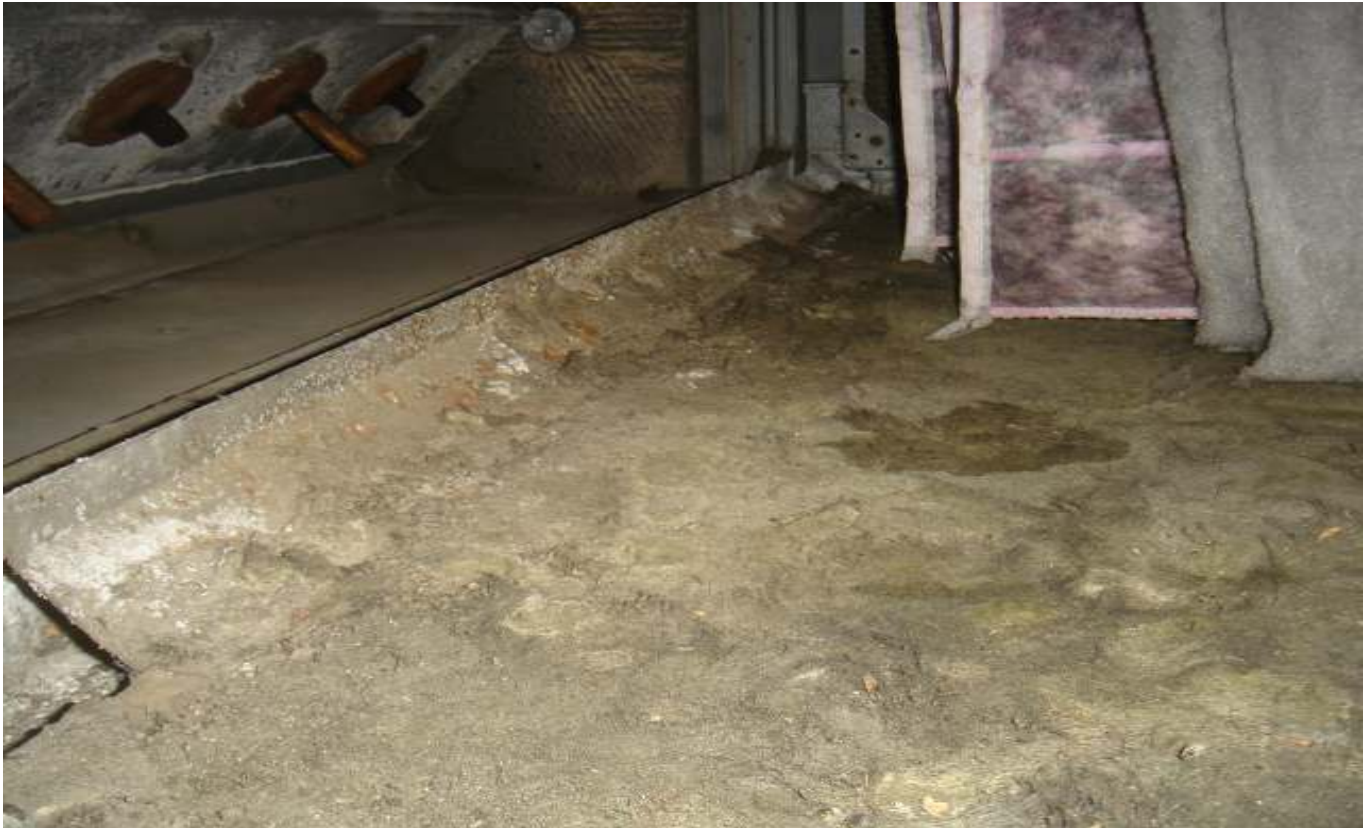
KUVA 17. Raitisilmakammiossa on runsaasti kosteuden jättämiä jälkiä.

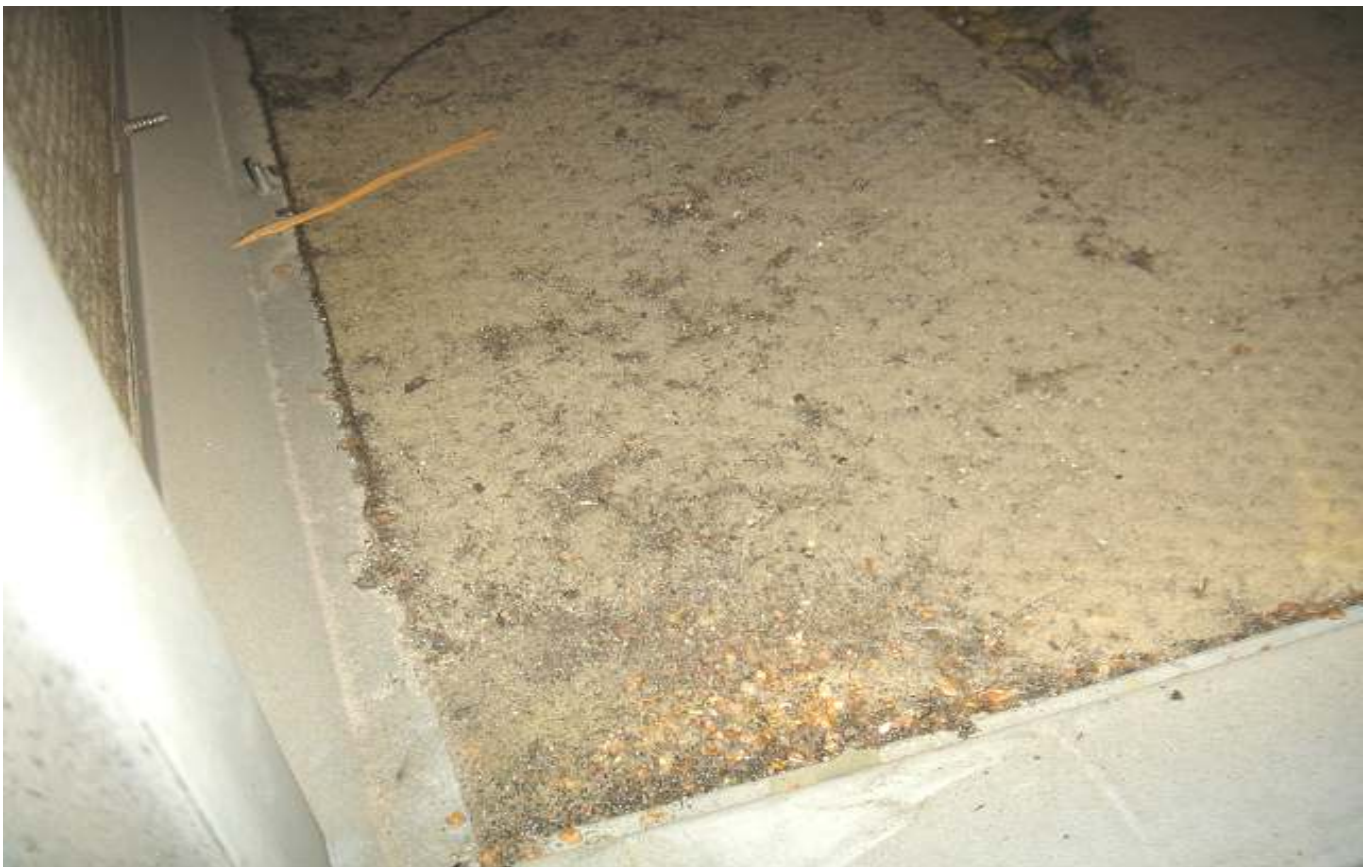
KUVA 18. Tuloilmakammioissa on pölyä ja roskaa.

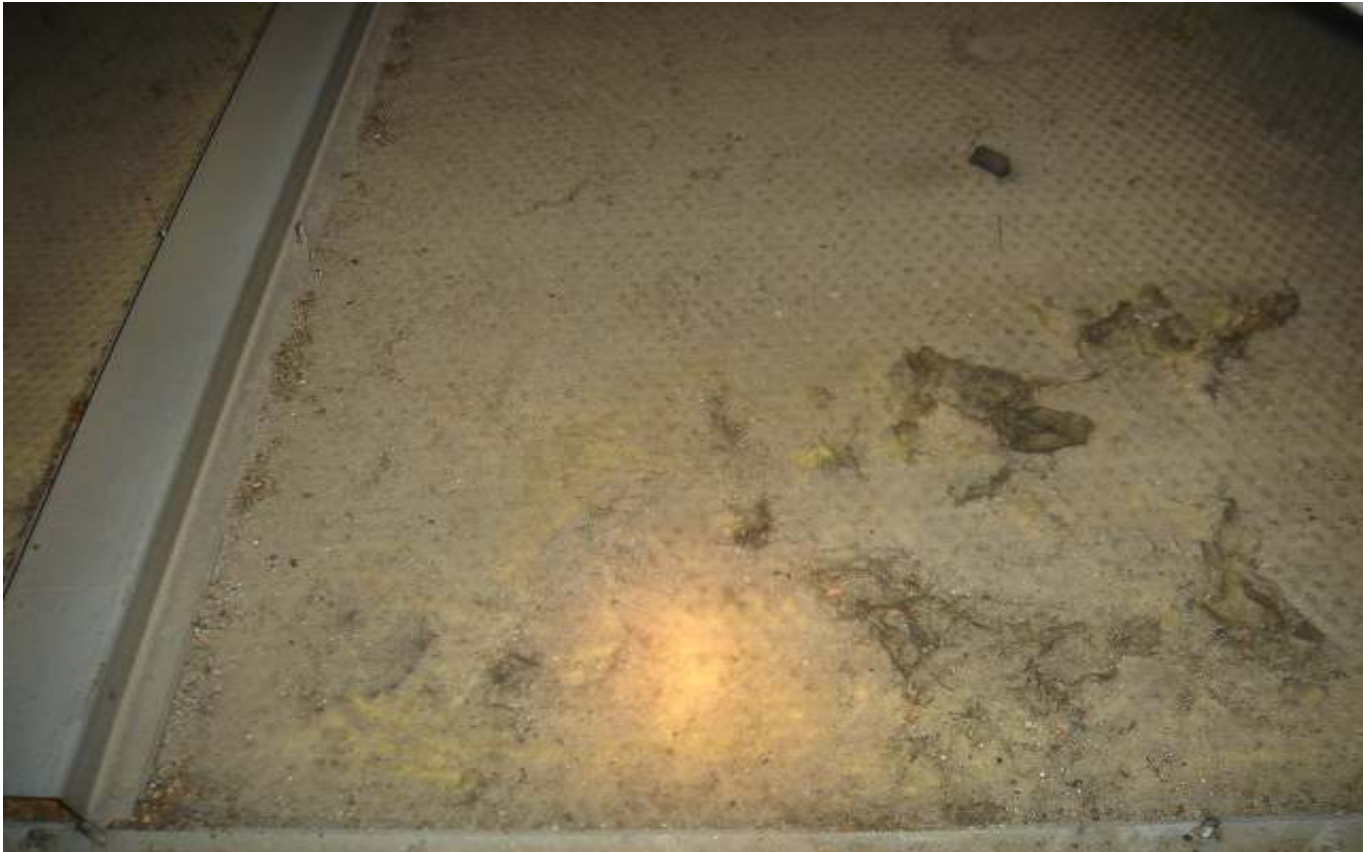
- Tuloilmakoneen kammiot on eristetty mineraalivillalla, joka on paikoin rikki (kuva 19) (villapinnan rikkoutuessa huoneilmaan pääsee mineraalivillakuituja). *Koneen villapinnat tulee käsitellä suoja-aineella, jotta villakuitujen mahdollinen pääsy huoneilmaan saadaan estettyä.*

KUVA 19. Tuloilmakoneen kammiot on eristetty mineraalivillalla, joka on paikoin rikki.
