MYLLYMÄEN KOULU

ILMANVAIHTOJÄRJESTELMÄN KUNTOTUTKIMUKSEN OSARAPORTTI

Tutkimuksen ajankohta: vko 14 / 2008
Raportin päiväys: 04.04.2008
Tilaaajan yhteyshenkilö: Vantaan Kaupunki
Per Andersson, 040 5939212

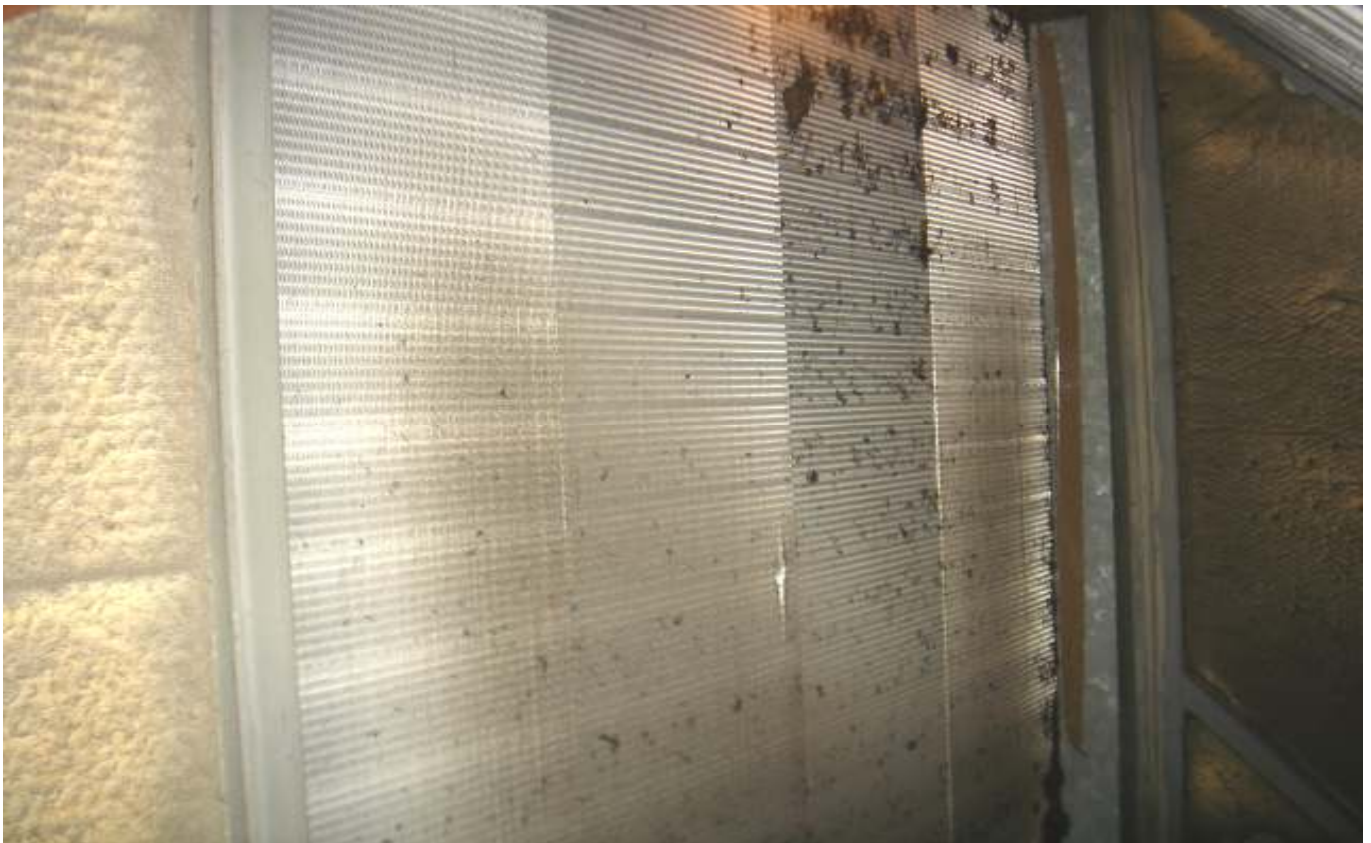
- Lämmityspatteri ja LTO- kuutio ovat pölyiset ja roskaiset (kuva 20). *Patteri ja LTO- kuutio tulee puhdistaa / pestä.*
- Tulo- ja poistopuhaltimien ja moottoreiden urapyörät ovat hieman kuluneet. *Urapyörät on syytä uusida.*

KUVA 20. Lämmityspattereri on pöyinen ja roskainen.

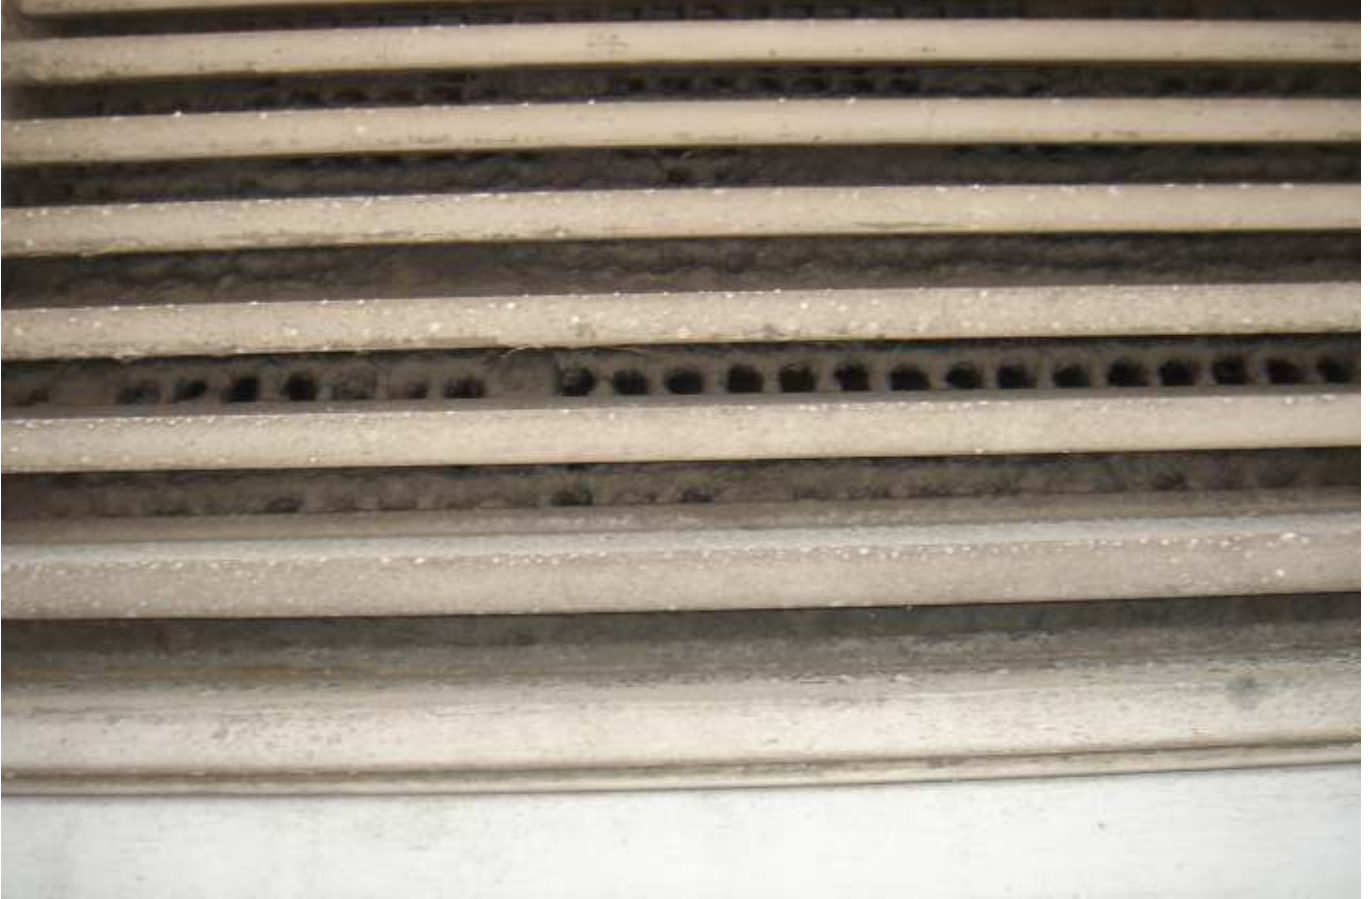
KUVA 21. Tuloilmakoneen raitisilmasäleikkö on melkein tukossa.

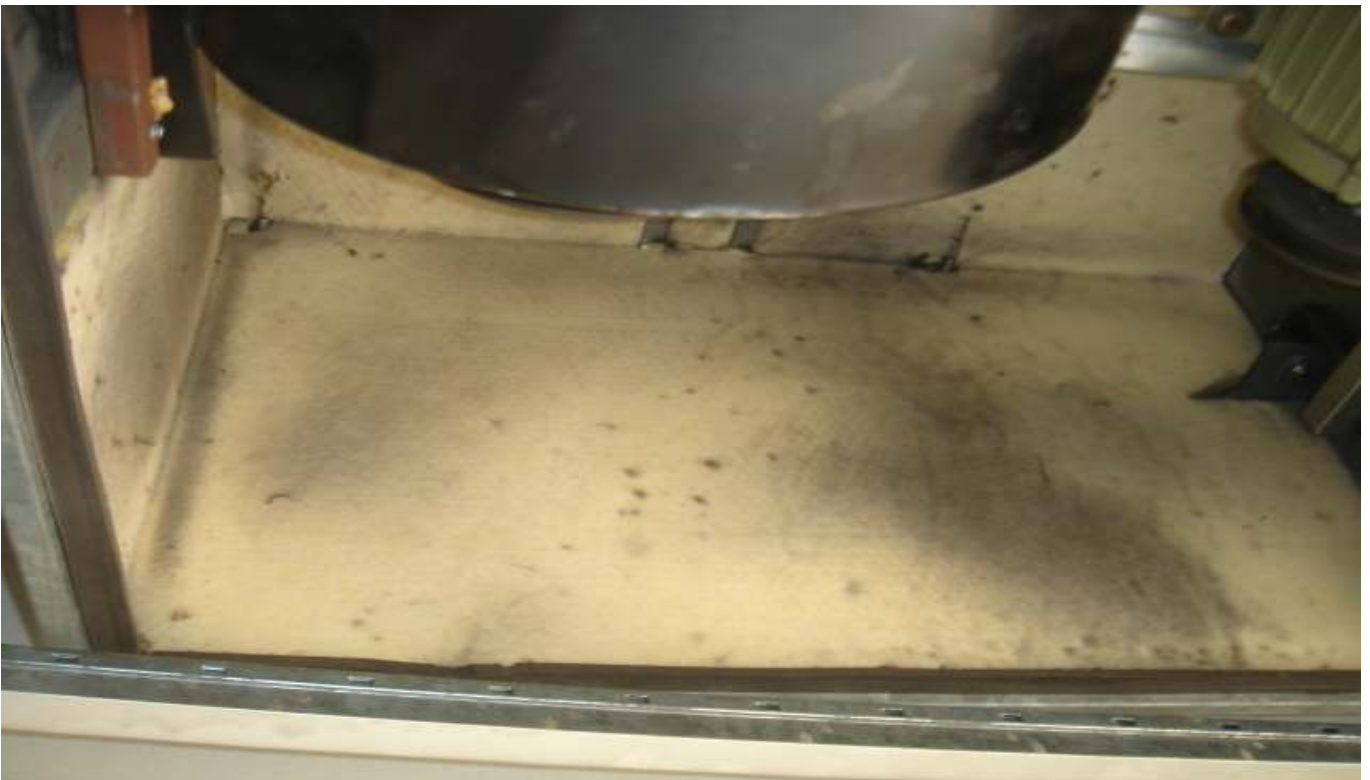
KUVA 22. Tuloilmakoneen kammiot on eristetty mineraalivillalla.
