MYLLYMÄEN KOULU

ILMANVAIHTOKONEIDEN LOPPUTARKASTUS

Tutkimuksen ajankohta: vko 33-35 / 2008
Raportin päiväys: 03.09.2008
Tilaaajan yhteyshenkilö: Vantaan Kaupunki
Per Andersson, 040 5939212

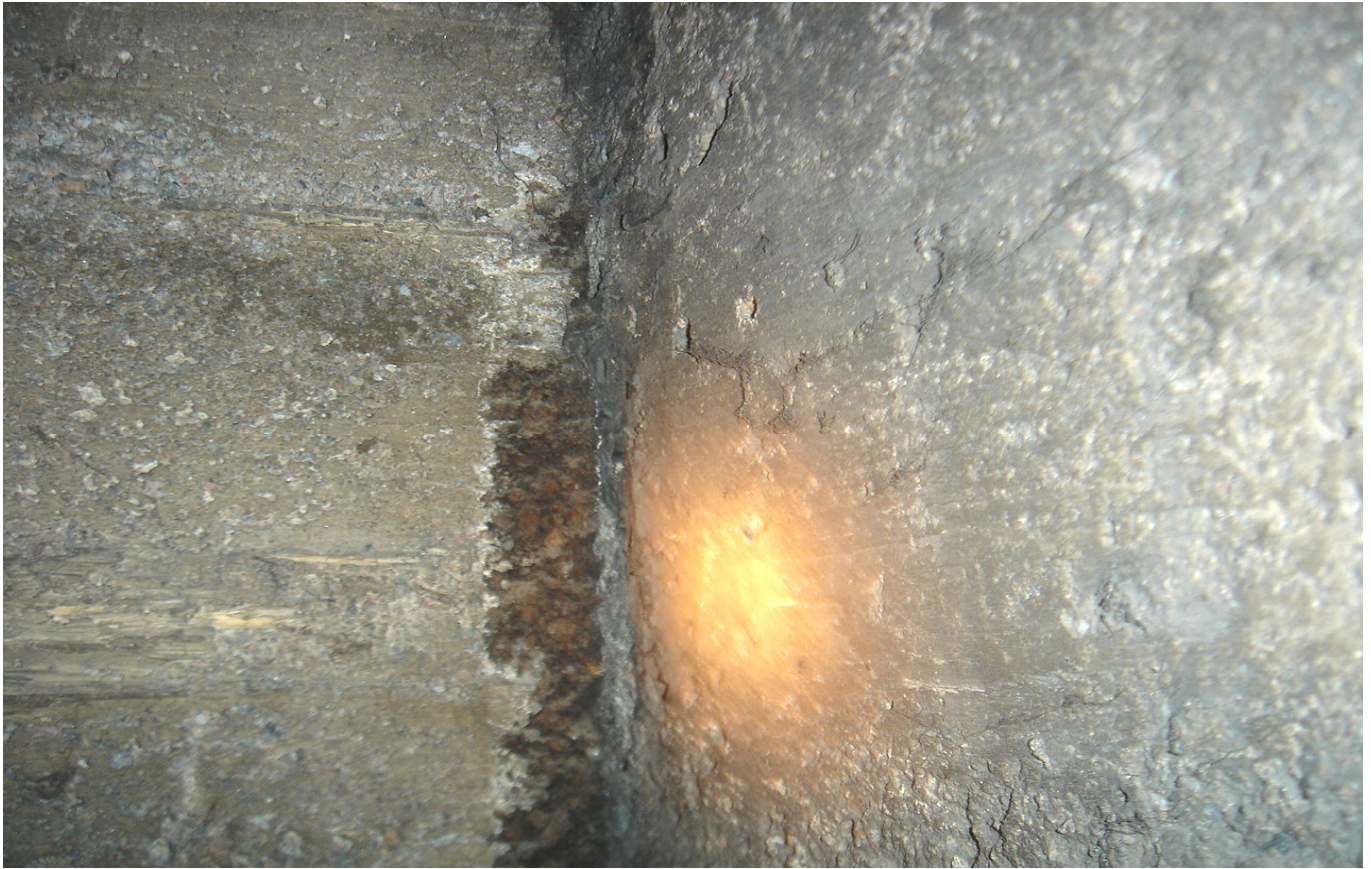
- Suodatin seinämän ja rakenteiden välissä on rakoja, joista tapahtuu ohivirtausta (**kuva 1**). *Seinämän ja rakenteiden väliset raot tulee tiivistää.*
- Luukkujen tiivisteet ovat heikkokuntoisia ja luukuista tapahtuu ohivirtausta (**kuva 2**). *Luukkujen tiivistystä tulee parantaa.*
- Suodatinkammion lattia on tehty lastulevystä ja seinät on vuorattu osin reikäpellillä, jonka alla on mineraalivilla. *Suodatinkammion lattia tulee pinnoittaa ja seinät tulee käsitellä suoja-aineella, jotta villakuitujen mahdollinen pääsy huoneilmaan saadaan estettyä.*
- Lämmityspatterin sisällä on pölykertymää (**kuva 3**). *Patteri tulee puhdistaa / pestä seuraavan huollon yhteydessä.*
- Tuloilmakammiossa on turhia reikiä. *Reiät tulee tiivistää.*
- Lämmityspatterin ilmakello on vuotanut. *Ilmakello tulee uusida seuraavan huollon yhteydessä.*

KUVA 1. Suodatin seinämän ja rakenteiden välissä on rakoja.

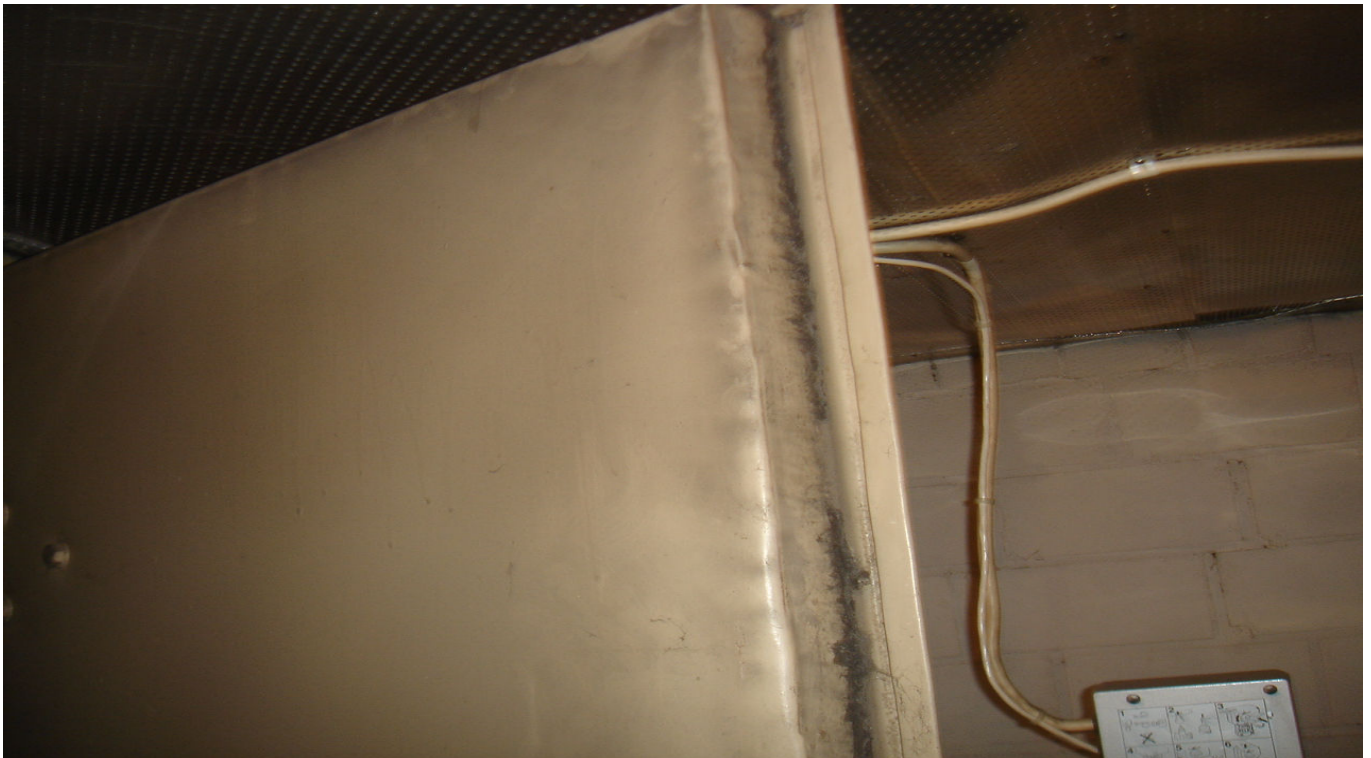
KUVA 2. Luukkujen tiivistys on huono.

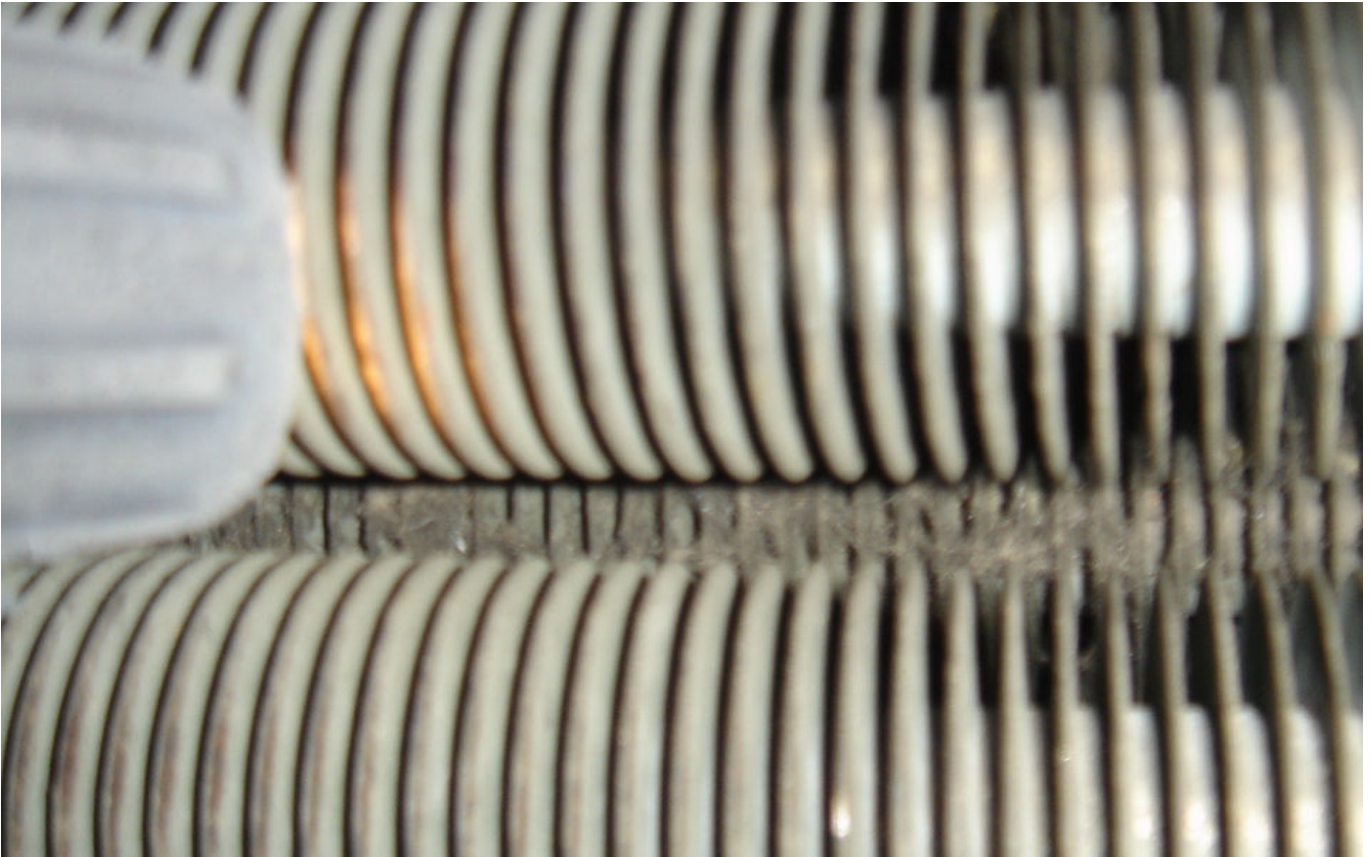
KUVA 3. Lämpöpatterin sisällä on pölykertymää.

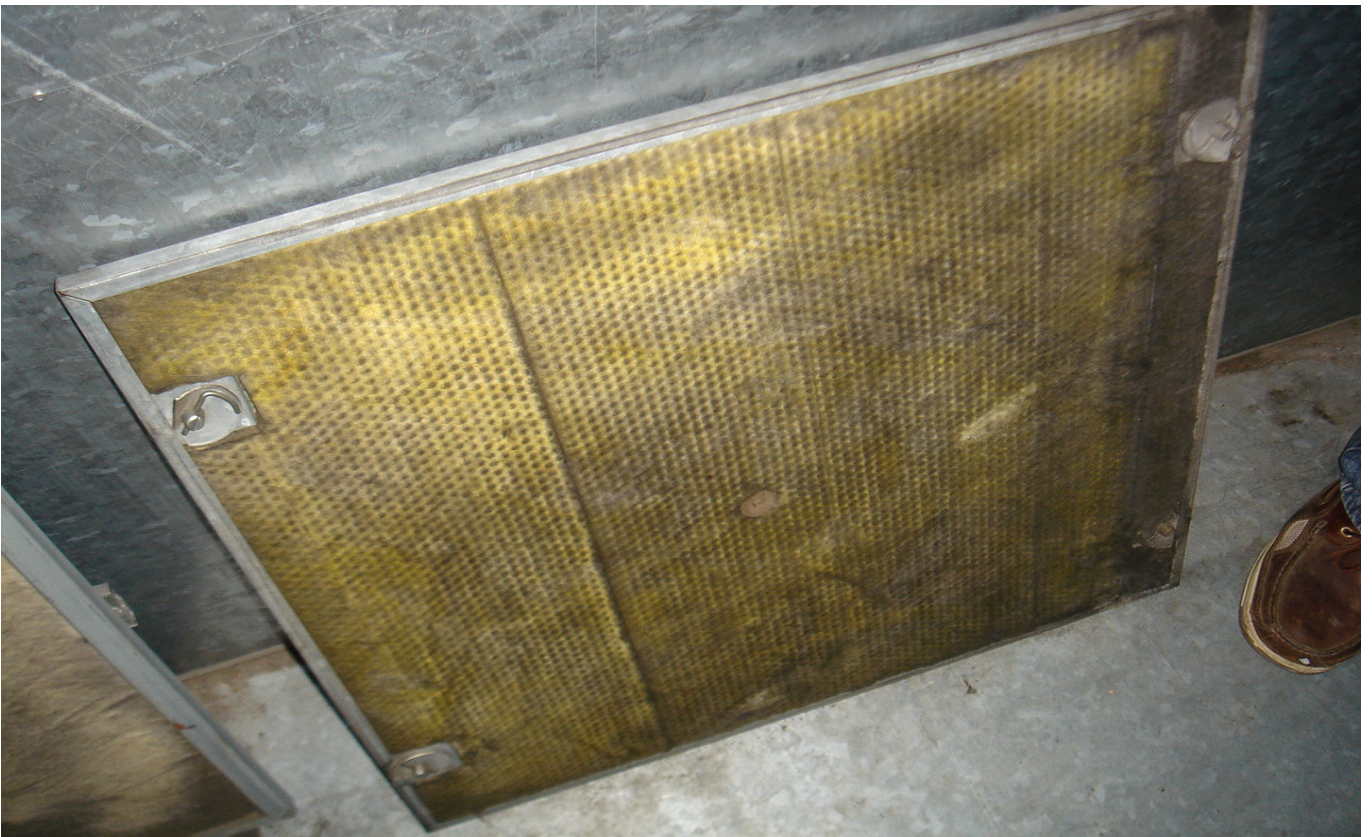
- Tuloilmakoneen kammiot on eristetty mineraalivillalla, joka on paikoin rikki (kuva 4). *Villapinnat on käsitelty suoja-aineella korjauksien yhteydessä. Koneen villapinnat tulee tarkastaa huoltojen yhteydessä ja suoja-ainekäsittely tulee uusia tarpeen vaatiessa.*

KUVA 4. Tuloilmakoneen kammiot on eristetty mineraalivillalla.

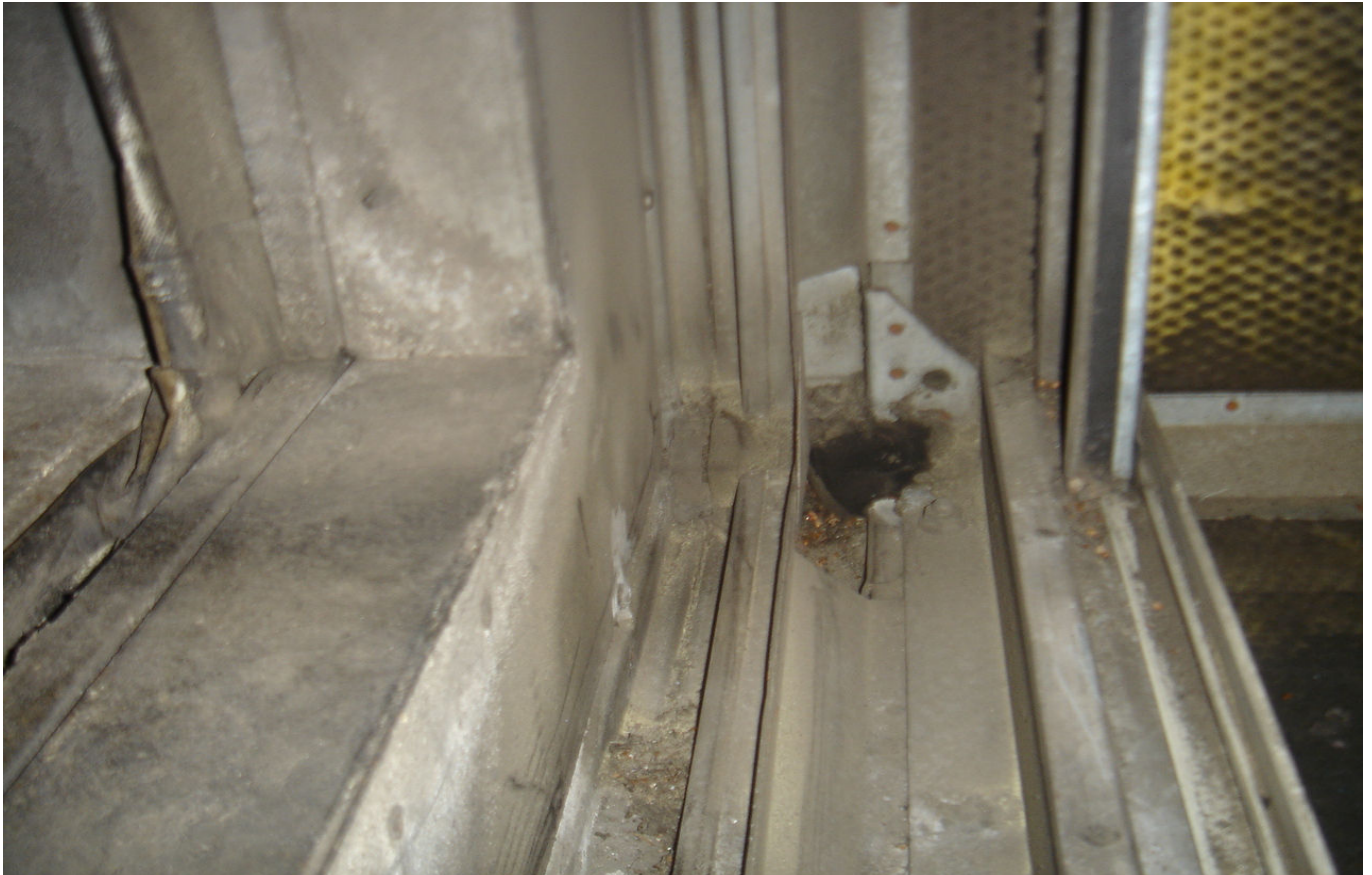
- Tuloilmakoneen kammiossa on vielä puhdistuksen jälkeenkin roskaa (kuva 5). *Tuloilmakoneen kammiot tulisi imuroida uudestaan.*
- Lämmityspatterissa ja LTO- kuutiossa sekä säätöpelleissä on hieman pölyä (kuva 6 ja kuva 7). *Patteri, LTO- kuutio ja säätöpellit tulee puhdistaa koneen kammioiden puhdistuksen yhteydessä.*

KUVA 5. Tuloilmakoneen kammioissa on vielä roskaa.

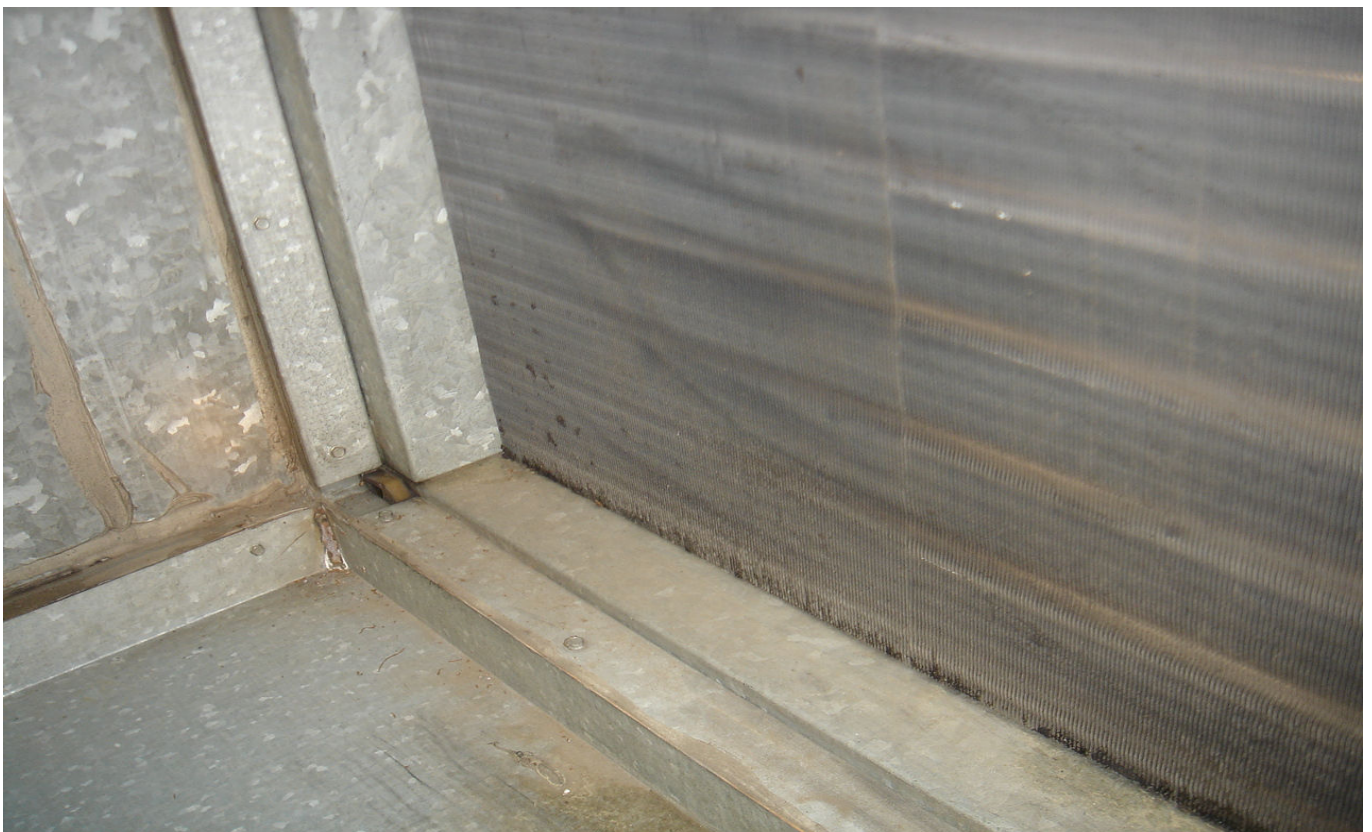
KUVA 6. Lämpöpatterissa on vielä hieman pölykertymää.

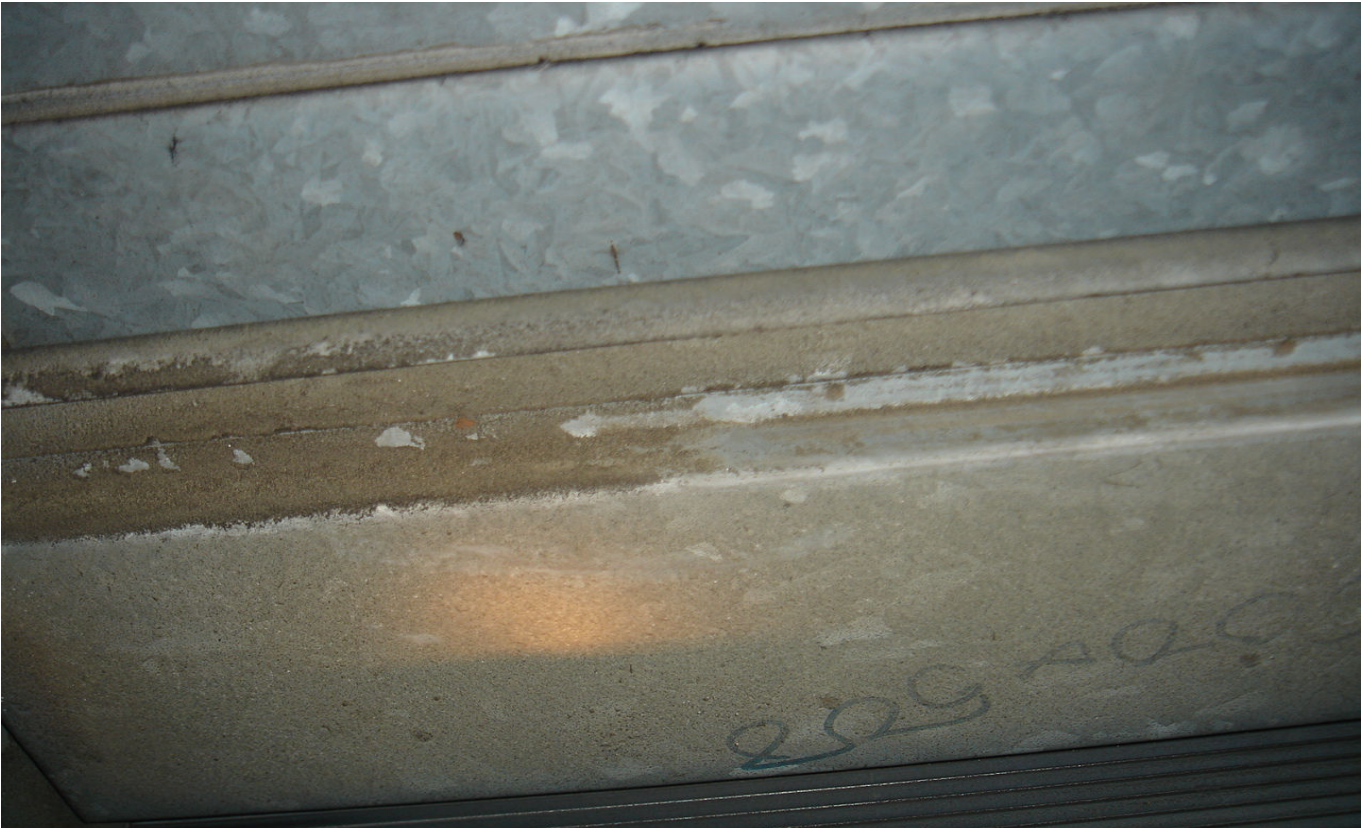
KUVA 7. LTO- kuutiossa ja säätöpelleissä on hieman pölyä.

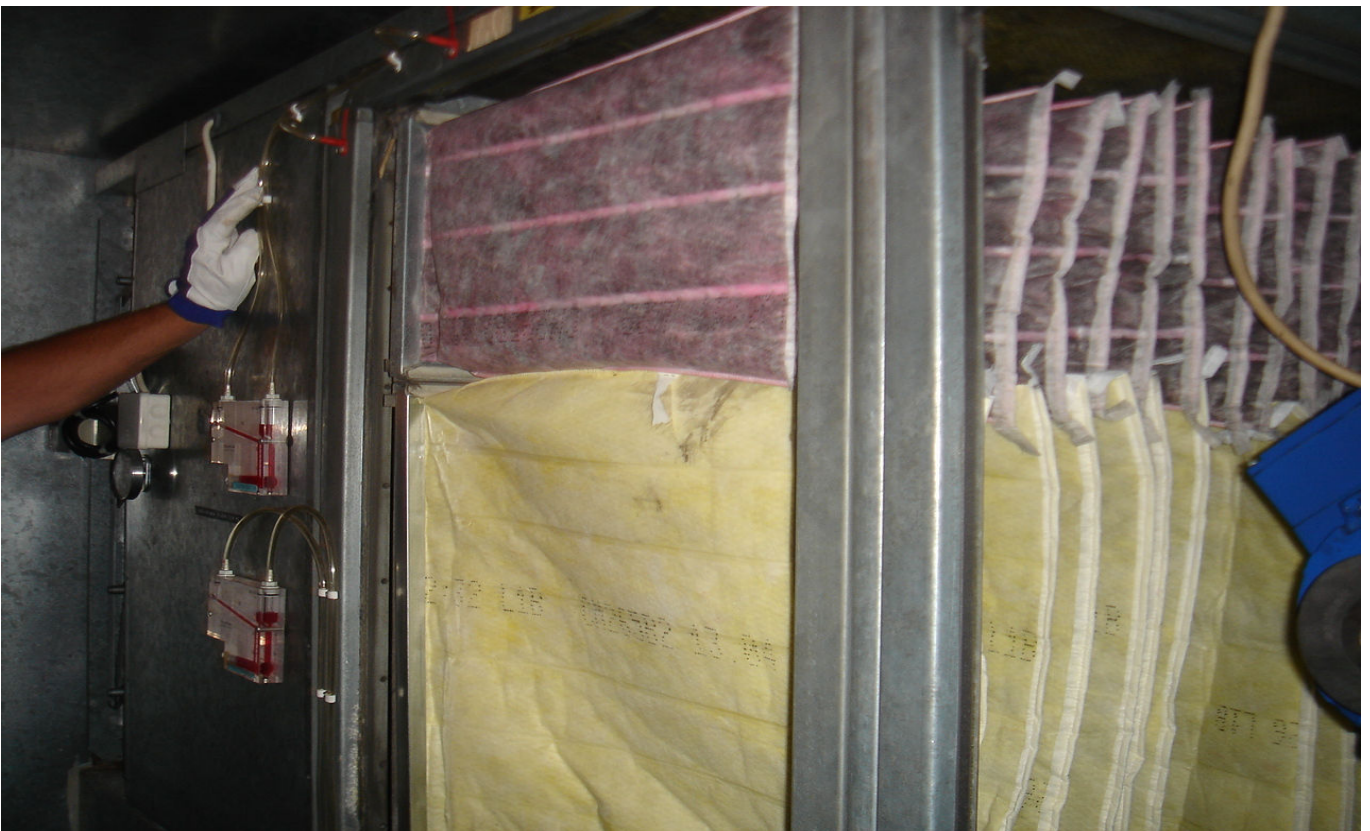
- Luukkujen tiivisteet ovat osin rikki ja luukuista tapahtuu ohivirtausta. *Luukkujen tiivisteitä tulee uusia seuraavan huollon yhteydessä.*
- Suodattimet ovat osin uusittu (kuva 8). *Vanhat suodattimet tulee vielä uusia.*
- Tuloilmakoneen kammiossa on vielä puhdistuksen jälkeenkin roskaa (kuva 9). *Tuloilmakoneen kammiot tulisi imuroida uudestaan.*
- Tuloilmakoneen kammiot on eristetty mineraalivillalla, joka on paikoin rikki (kuva 10). *Villapinnat on käsitelty suoja-aineella korjauksien yhteydessä. Koneen villapinnat tulee tarkastaa huoltojen yhteydessä ja suoja-ainekäsittely tulee uusia tarpeen vaatiessa.*

KUVA 8. Tuloilmasuodattimet ovat osin uusittuja ja osin vanhoja.

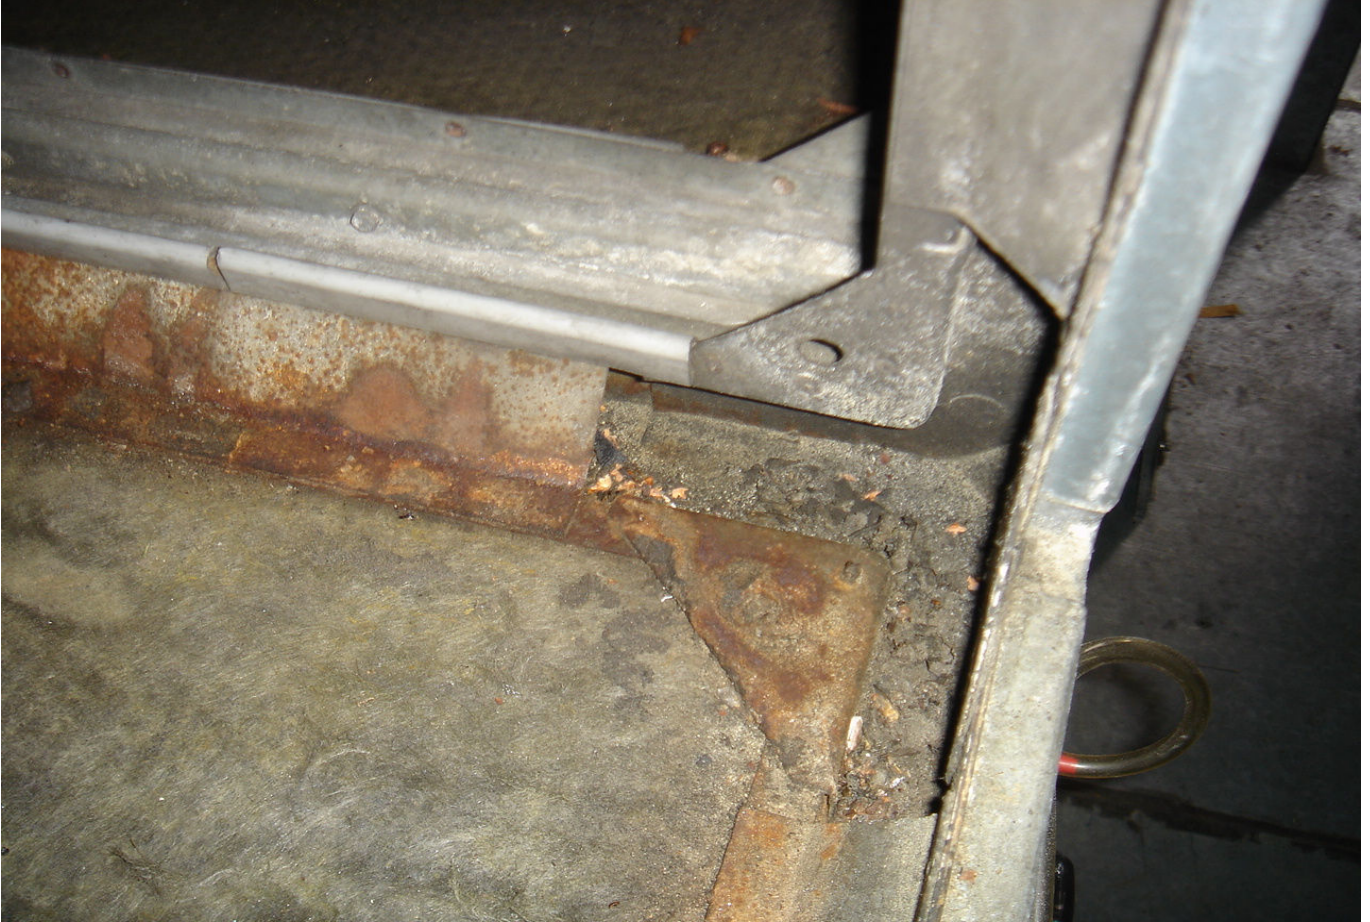
KUVA 9. Tuloilmakammiossa on vielä roskaa.

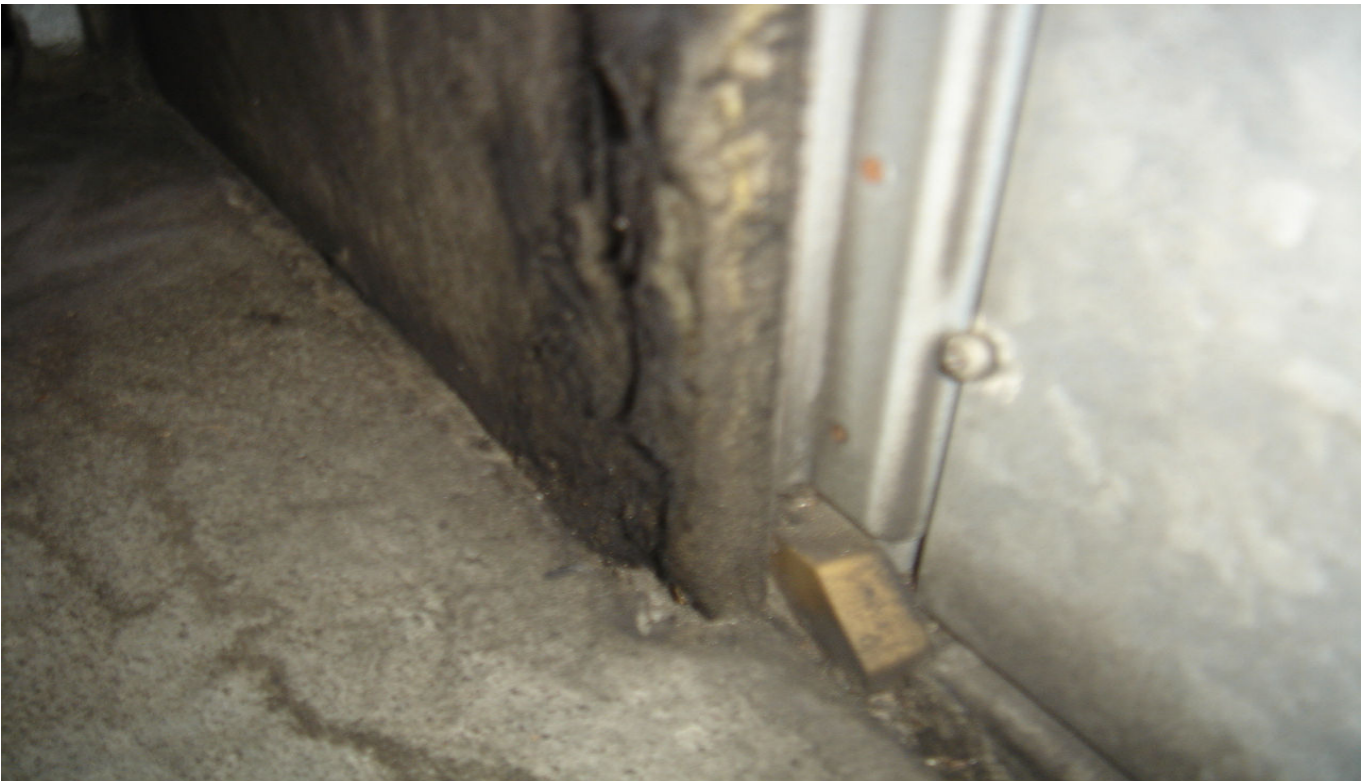
KUVA 10. Tuloilmakoneen kammiot on eristetty mineraalivillalla, joka on paikoin rikki.

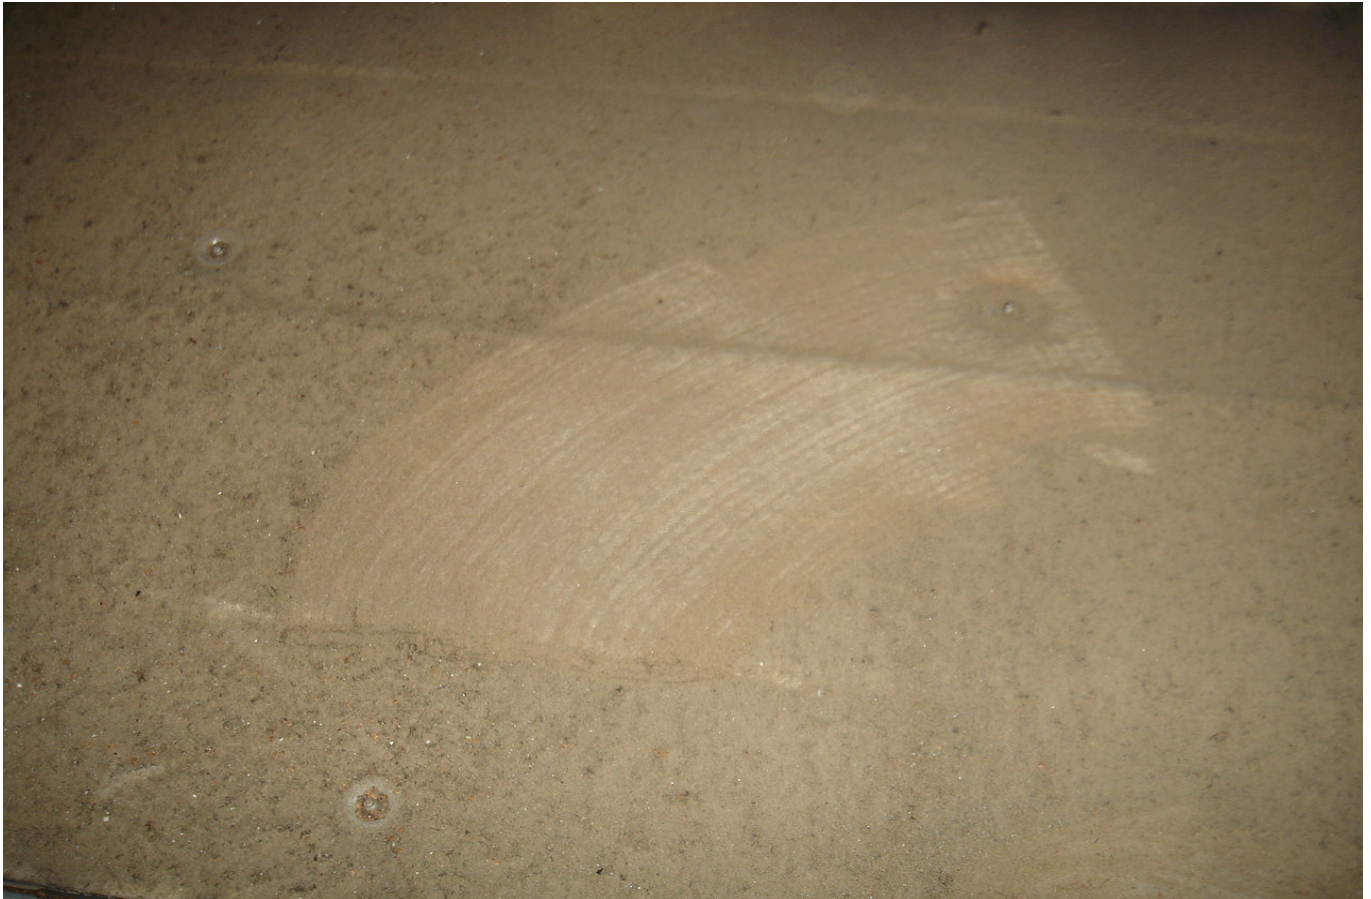
- Suodattimet ovat osin vaihdettu, mutta yksi suodatin on väärää suodatusluokkaa ja se *tuleekin uusia.*
- Koneen kammioissa on melko paljon pölykertymää ja roskaa (kuva 11 ja kuva 12). *Tuloilmakoneen kammiot tulisi imuroida uudestaan.*

KUVA 11. Tuloilmakoneen kammioissa on melko paljon pölykertymää.

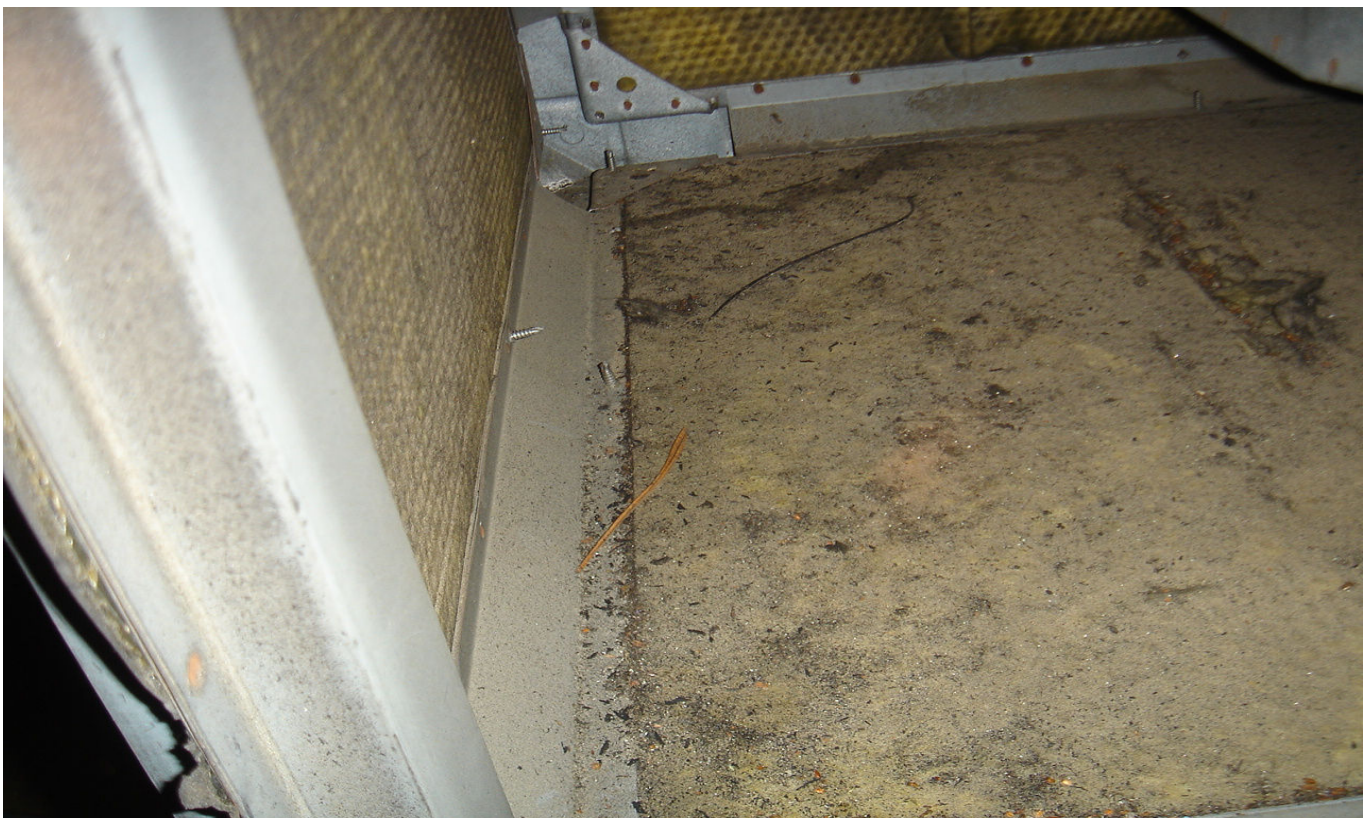
KUVA 12. Tuloilmakoneen kammioissa on melko paljon roskaa.

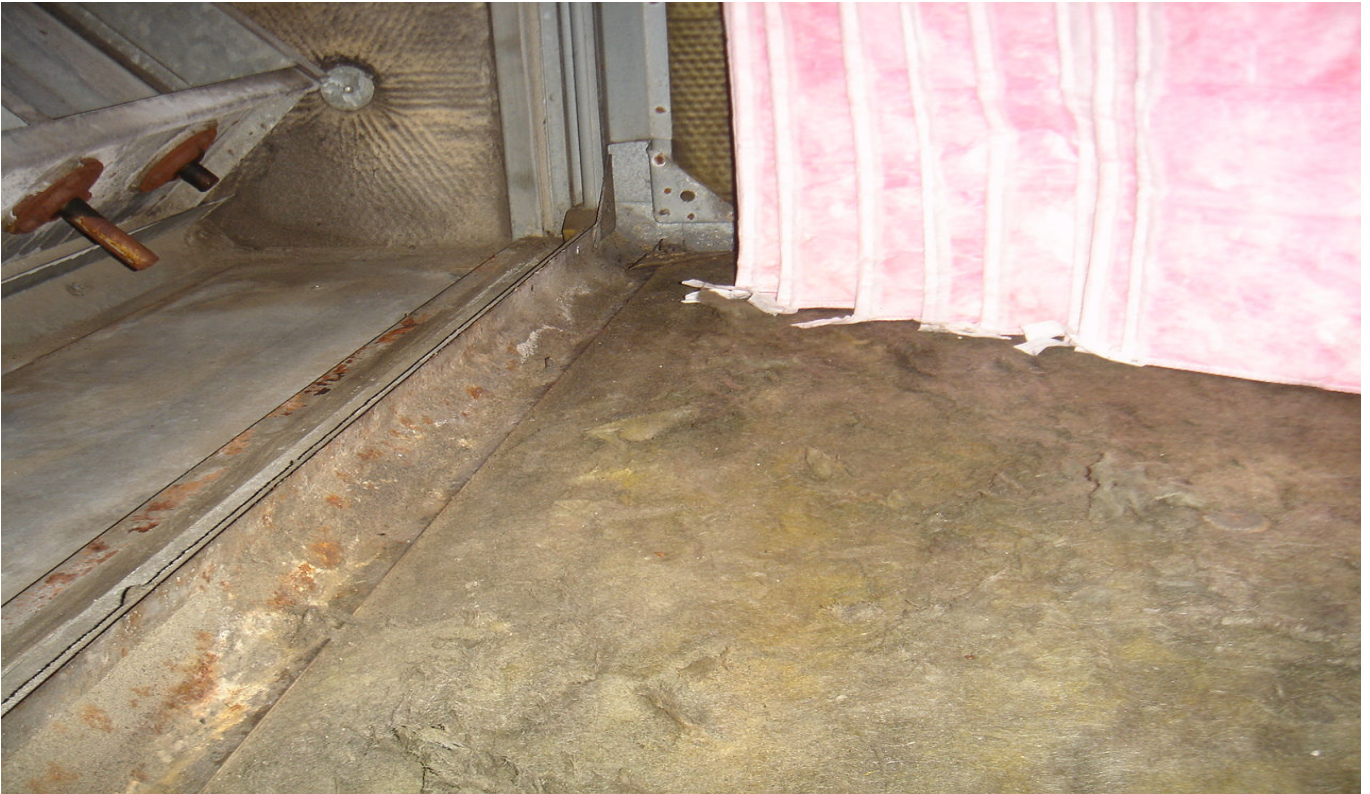
- Tuloilmakoneen kammiot on eristetty mineraalivillalla, joka on paikoin rikki (kuva 13). *Villapinnat on käsitelty suoja-aineella korjauksien yhteydessä. Koneen villapinnat tulee tarkastaa huoltojen yhteydessä ja suoja-ainekäsittely tulee uusia tarpeen vaatiessa.*

KUVA 13. Tuloilmakoneen kammiot on eristetty mineraalivillalla, joka on paikoin rikki.

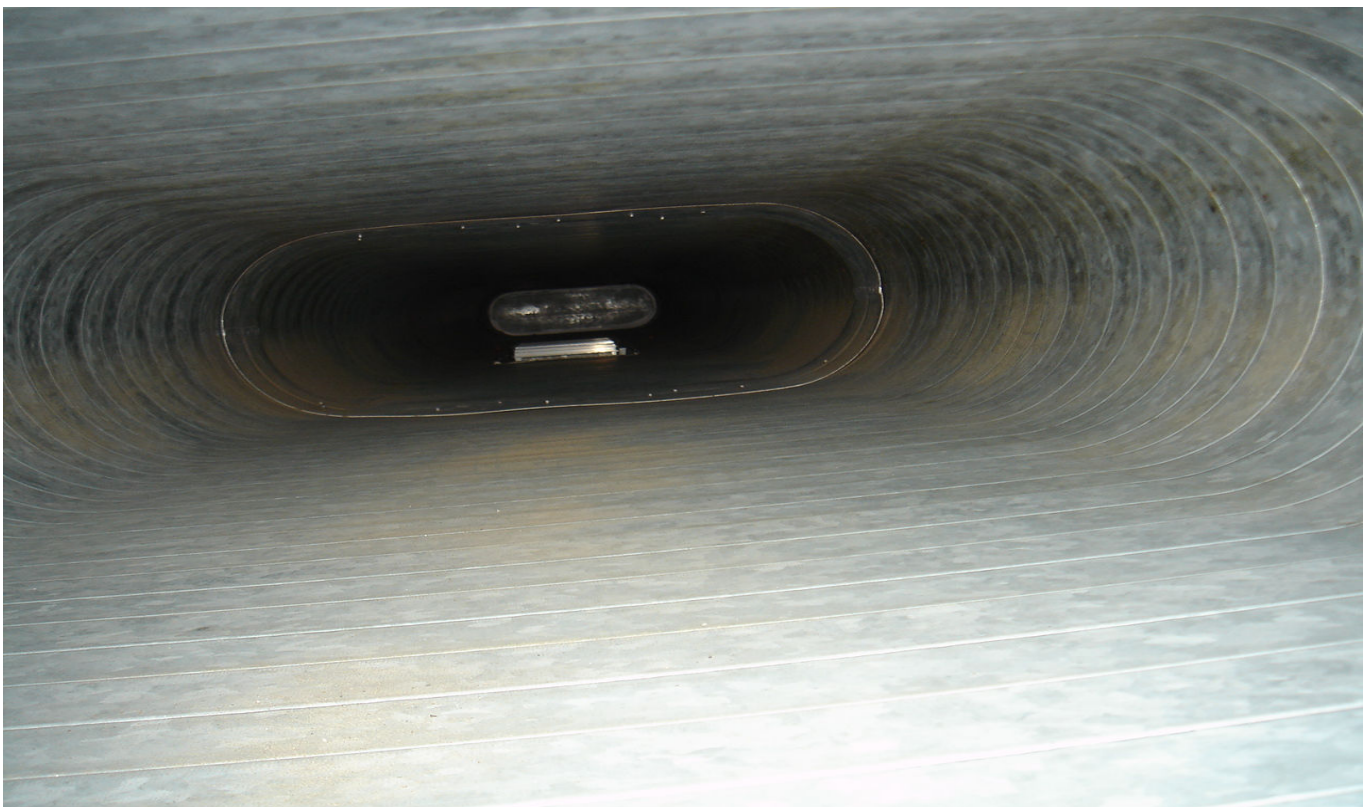
Tulo- ja poistoilmakanavat on rakennettu teräslevy- ja rakenneaineisista kanavista. Kanavat ovat rakenteellisesti kunnossa ja havaintojen perusteella tutkimusalueen tuloilmakanavat ovat melko puhtaita (kuva 16 ja kuva 17). Poistoilmakanavat ovat rakenteellisesti kunnossa ja havaintojen perusteella tarkastetuissa poistoilmakanavissa on vain hieman pölyä (kuva 18). Ainoastaan yhdessä poistoilmakanavassa oli havaittavissa roskia (kuva 19). *Poistoilmakanavasta tulisi poistaa irtoroskat. Roskat ovat 2 krs käytävällä, luokkien 207 ja 218 välissä.*

KUVA 16. Yleiskuva nuohotusta tuloilmakanavasta.

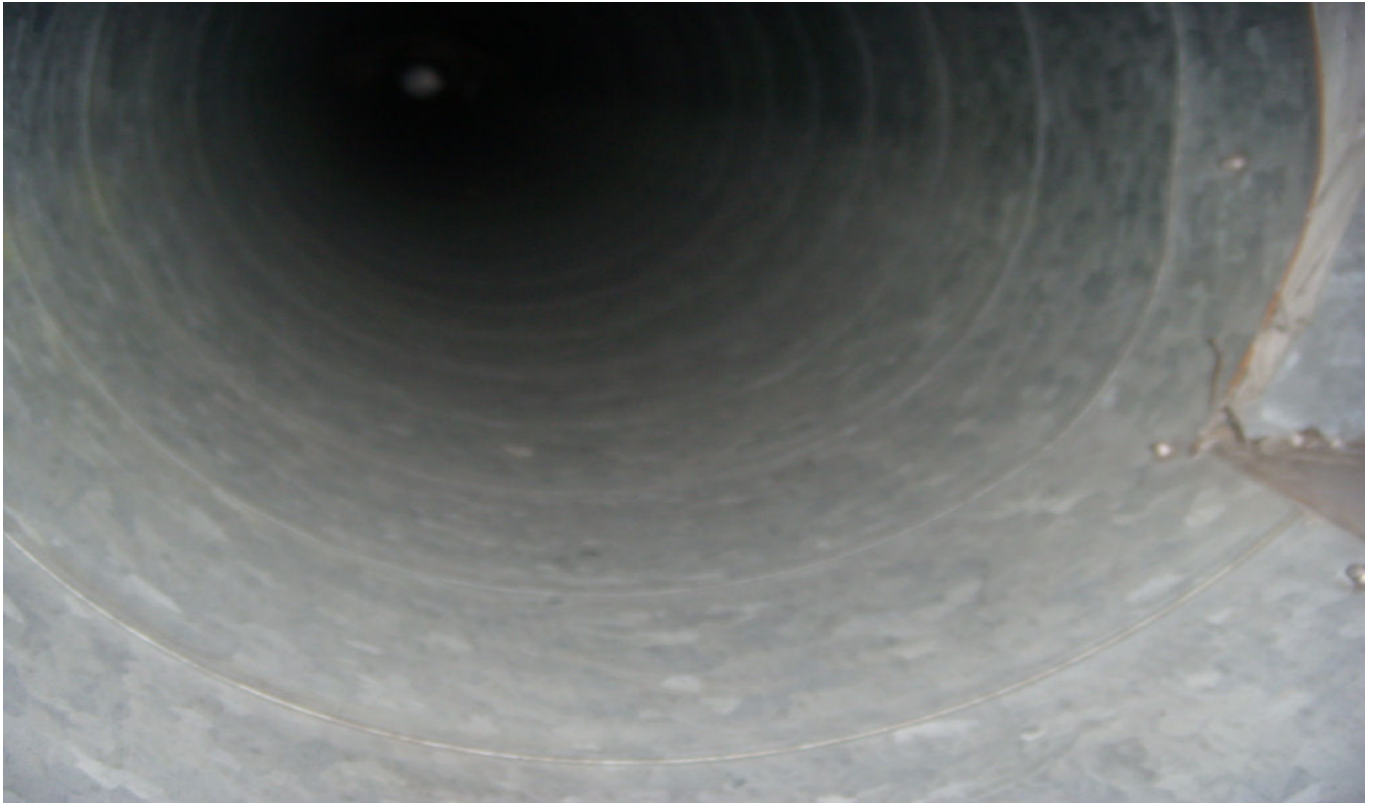
KUVA 17. Yleiskuva nuohotusta tuloilmakanavasta.

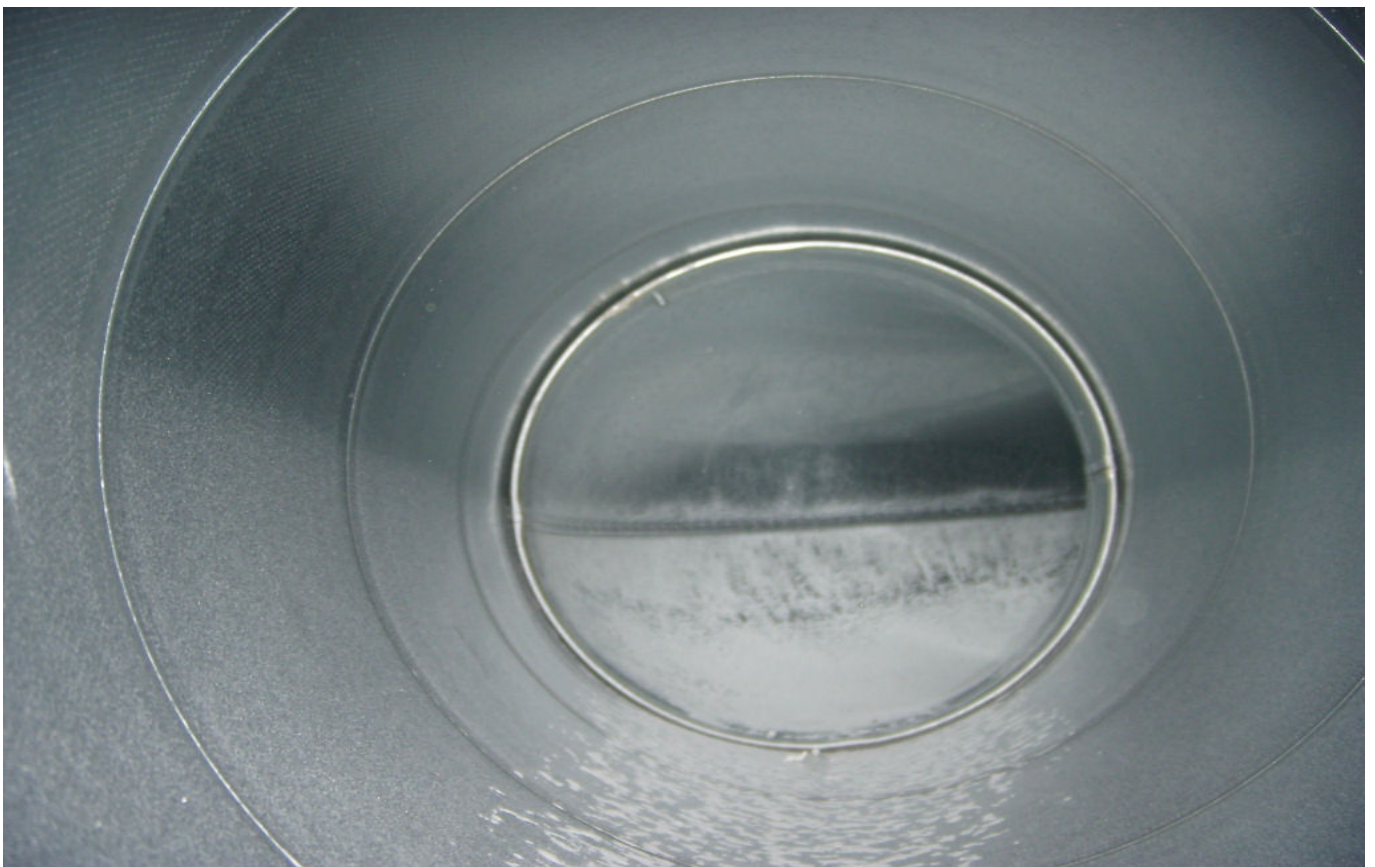
KUVA 18. Yleiskuva poistoilmakanavasta.

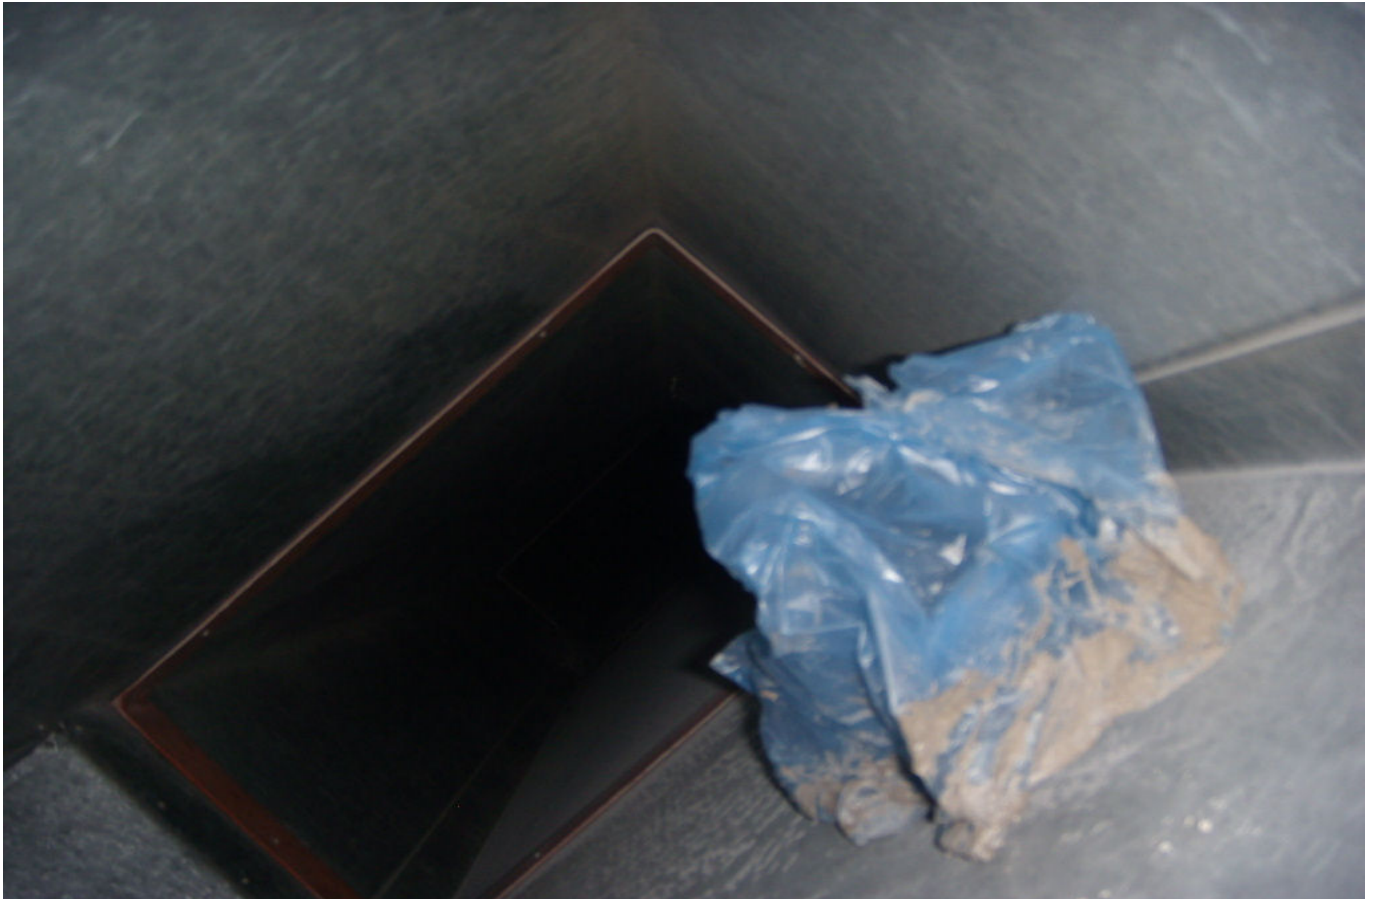
KUVA 19. Yleiskuva poistoilmakanavasta, jossa on roskaa.

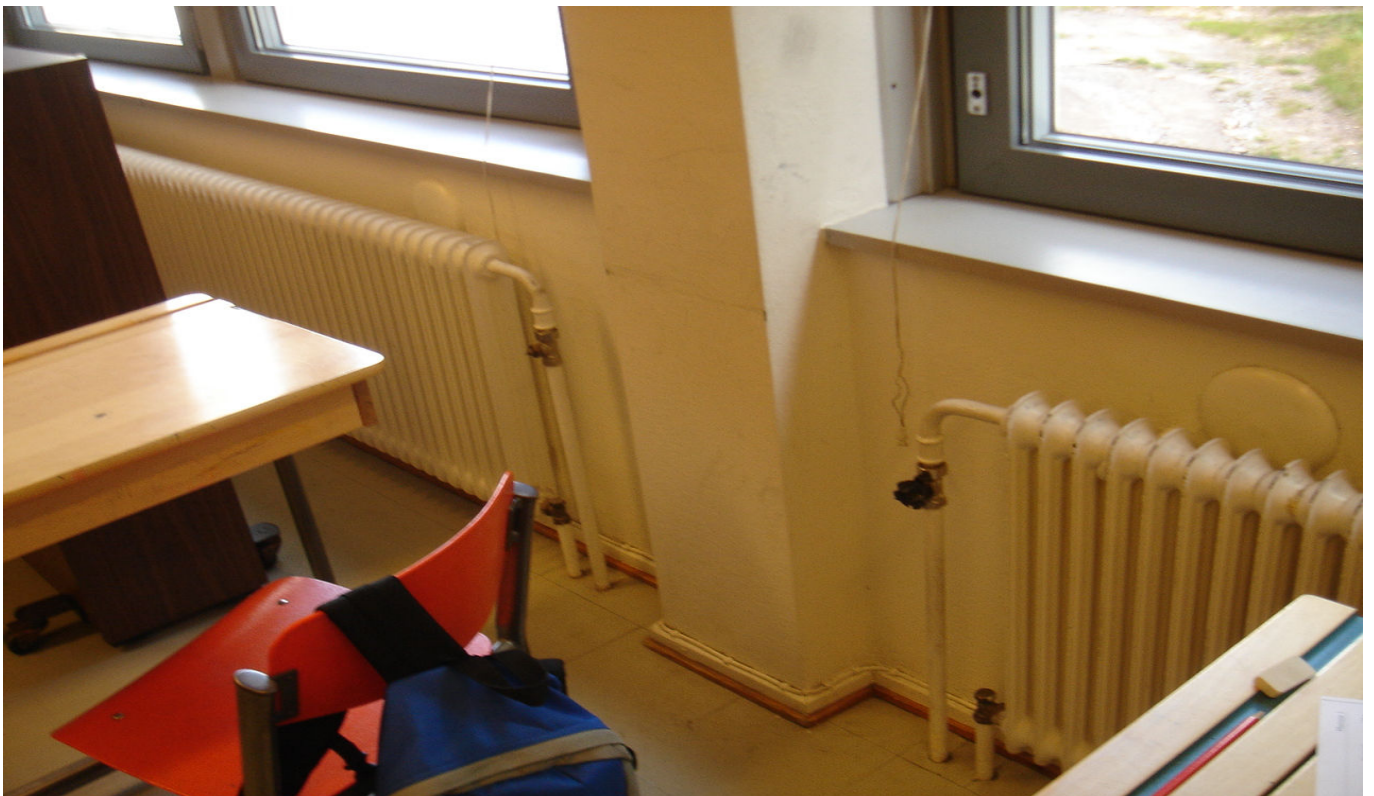
Luokkahuoneissa on melko paljon rikki olevia lämpöpatterin patteriventtiileitä (kuva 20). Koulun patteriventtiilit on syytä tarkastaa ja rikkinäiset uusia.

KUVA 20. Yleiskuva luokkahuoneiden patteriventtileistä.

- tuloilmakoneet tulisi puhdistaa ja suurimmat puutteet korjata
- 2 krs. poistoilmakanavasta poistetaan roskat
- patteriventtiilien tarkastus ja rikkinäisten uusinta
