TUTKIMUSRAPORTTI

MYLLYMÄEN KOULU
OPETUSKEITTIÖ 104
LATTIAN KOSTEUSMITTAUKSET

30.3.2012

Vahanen Oy
Linnoitustie 5
02600 Espoo

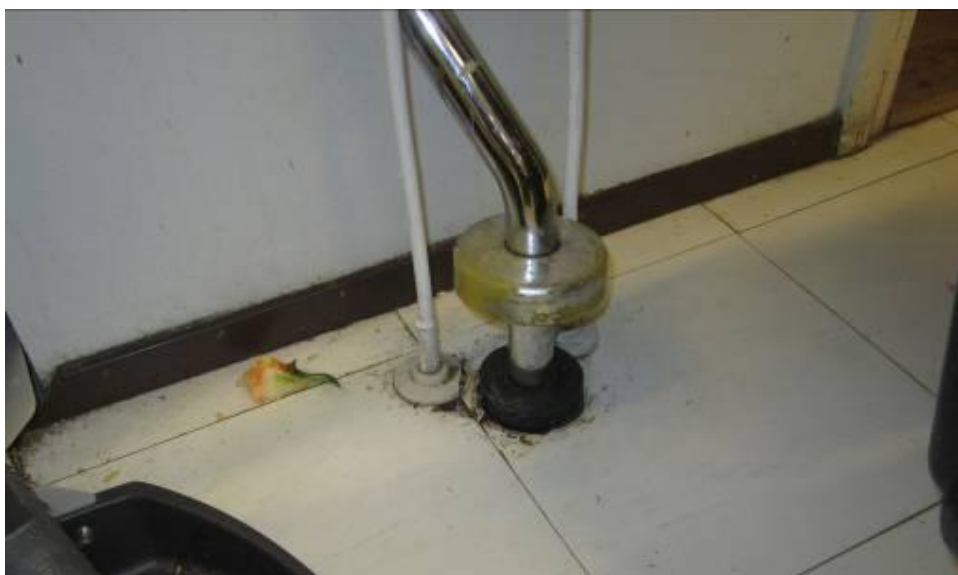
- Opetuskeittiössä 104 oli havaittavissa 16.3.2012 selkeää viemärin hajua. Hajun lähteen todettiin olevan opetuskeittiön 104 lavuaarin poistoputken liitoksen epätiivisyys (kuva 3).

Kuva 3. Opetuskeittiön 104 lavuaarin poistoputken liitoksen kumitulppa on nousut jolloin sen epätiiveyden vuoksi viemärinhajua kulkeutuu opetuskeittiöön 104 (kumitulppa painettiin alas havainnon tekemisen jälkeen).

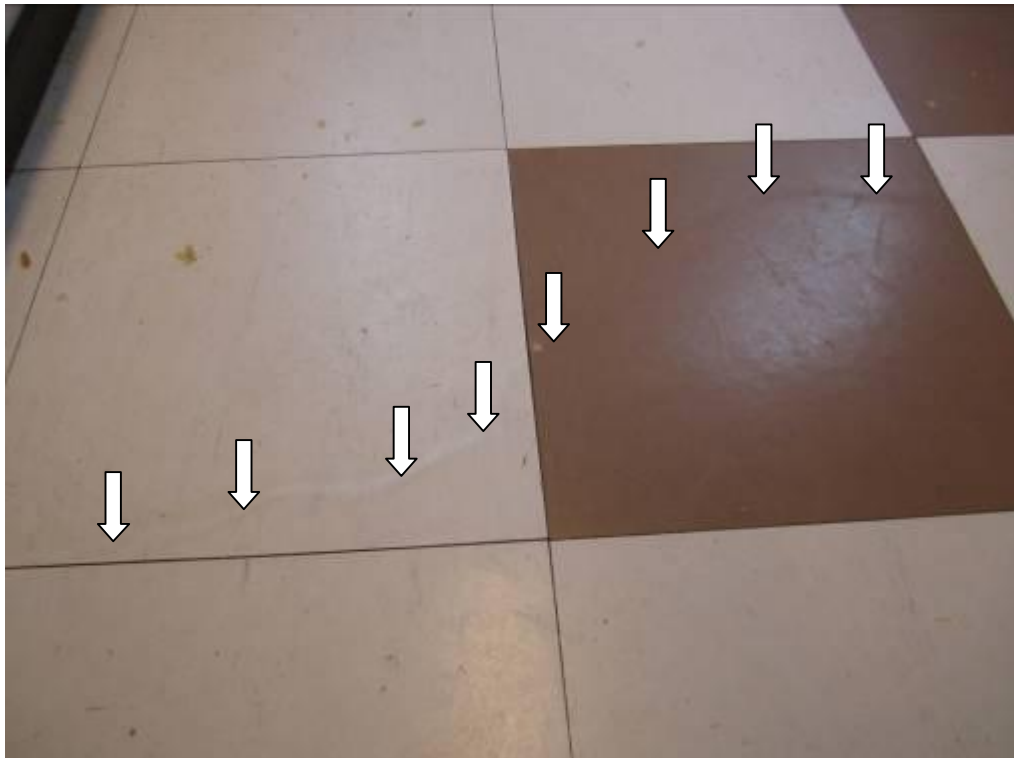
- Opetuskeittiön 104 ilman laatu vaikutti aistinvaraisesti arvioiden tunkkaiselta ja sisäilman lämpötila korkealta.
- Opetuskeittiön 104 lattiarakenteessa oli havaittavissa kalusteryhmien välissä halkeamat/ saumakohdat (kuva 4), jotka viittaavat lattiarakenteen korjauksiin (lattian pintalaatan valusaumoihin). Asia varmistettiin avaamalla lattiapäällystettä mittapisteen V2/PR3 kohdalta (kuva 5) ja piikkaamalla saumakohtaa (kuva 6). Tarkasteluissa todettiin lattiaan kohdistuneen paikalliskorjauksia, jossa laatan pinta-alue on uusittu. Uusitun pinta-alueen paksuus on mittauskohdista tehtyjen tarkastelujen perusteella noin 70...80 mm (muualla pintalaatan paksuus noin 50 mm). Uusitun pinta-alueen osuudella lattian pintalaatan ja runkolaatan välissä on ainakin osittain hiekka-/soratäyttöä (muualla tojalevyä ja ainakin osittain kevytsoraa). Lattian porareikämittapisteiden kohdilla pinta- ja runkobetonilaatan välisestä rakennekerroksesta havaittiin aistinvaraisen tarkastelun perusteella mikrobiperäistä hajua. Mittapisteen PR2 kohdalla tojalevykerrokseen poratusta mittareistä havaittiin lisäksi selkeä ilmavirtaus huonetilaan päin.

Kuva 4. Opetuskeittiön 104 lattiapinnoitteessa näkyvää pintabetonilaatan halkeamaan/ valusaumaan viittaavaa kohoumaa (kohouma osoitettu kuvaan nuolilla).

- Pinta- ja runkobetonilaatan välisestä rakennekerroksessa (osittain hiekka-/soratäytössä sekä tojalevy/ kevytsorakerroksessa) aistinvaraisesti havaitun mikrobiperäisen hajun vuoksi tulee lattiarakenteen läpivientikohtien ilmatii-veydet varmistaa lämmityspatteriputkien, sähköputkitusten sekä vesijohto- ja viemäriputkien osalta. Myös lattian pintalaatan ja kantavien seinärakenteiden liittymäkohtien ilmatiiveydet tulee varmistaa.

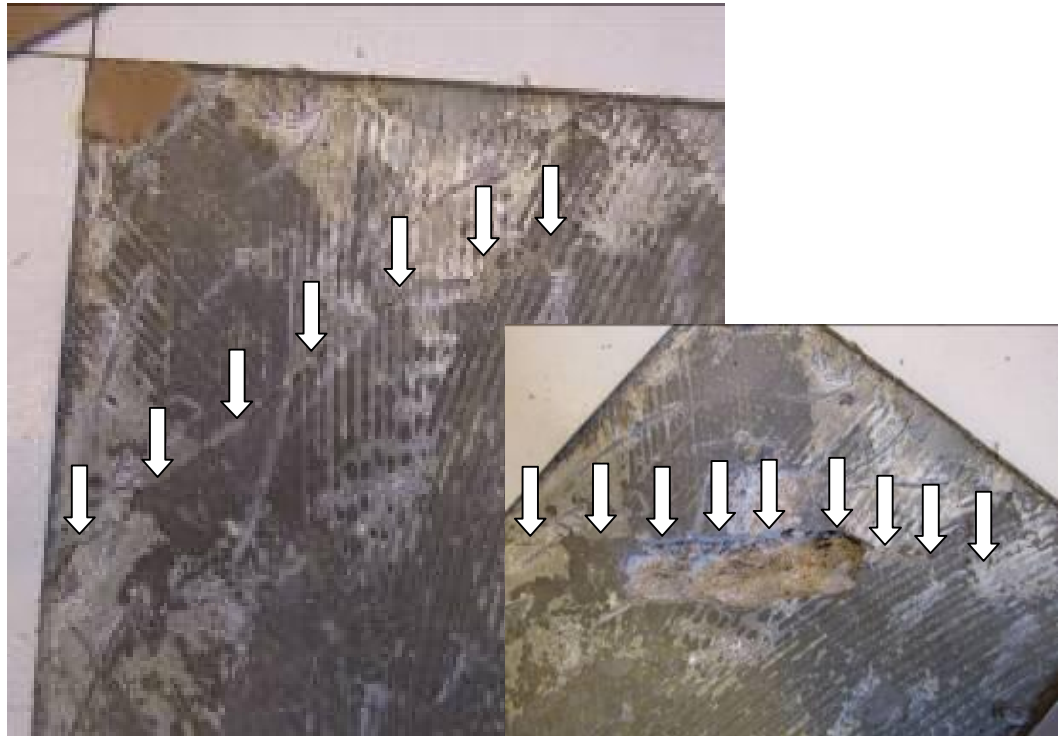
Kuvat 5 ja 6. Opetuskeittiön 104 lattiassa olevat halkeamat ovat vanhan ja jossakin vaiheessa uusitun pintavalun rajakohdissa (rajakohdat on osoitettu kuviin nuolilla).

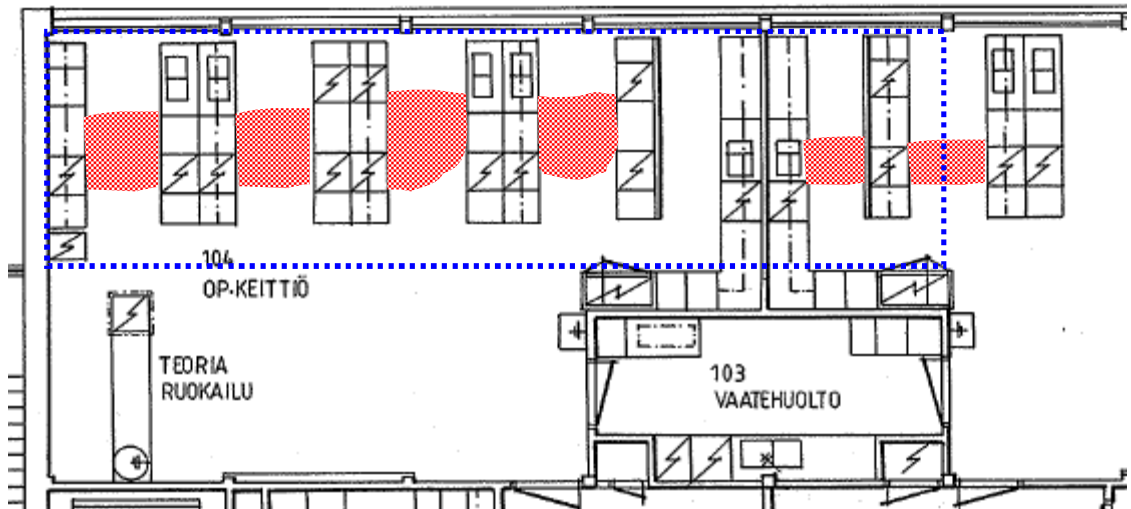
Opetuskeittiön 104 ja 112 lattioiden pintakosteuskartoituksessa havaittiin muuta lattiaa korkeampia pintakosteusarvoja uusitun pintalaatan alueella. Muuta lattiaa korkeampien pintakosteuslukemien alueet on esitetty kuvassa 7. Muualta opetuskeittiöistä 104 ja 112 sekä niiden välisestä vaatehuoltotilasta mitatut lattian pintakosteusarvot olivat alhaiset.

Kuva 7. Opetuskeittiön 104 ja 112 lattioiden muuta lattiaa korkeampien pintakosteuslukemien alueet on esitetty kuvassa rasteroinneilla. Kuvassa sinisellä katkoviivalla on esitetty maanvastaisen lattiarakenteen osuus.

Pintakosteuskartoituksessa havaitut muuta lattiaa korkeammat pintakosteusarvot todettiin alueilla, joihin on uusittu pintabetonilaattaa ja jossakin laajuudessa pintabetonilaatan ja runkobetonilaatan välistä eristys- /täyttökerrosta. Samoin lattiapäällysteen alapuoleisten viiltomittausten mittaustuloksista voidaan todeta, että korkeimmat suhteelliset kosteuspitoisuudet (80...88 RH %) ovat uusitun lattian alueella. Mittapististä V3 ja V5 – V7 mitatut suhteelliset kosteuspitoisuudet ovat muualta mitattuja selvästi korkeammat ja niitä voidaan pitää kohollaan olevina/ lattiapäällysteen ja/tai päällysteliiman kosteudensietokyvyn ylärajalla olevina. Uusitun lattiarakenteen ulkopuolella lattian pintakosteusarvot sekä lattiapäällysteen alapuoleiset suhteelliset kosteudet olivat normaalit (52 ... 60 RH%).

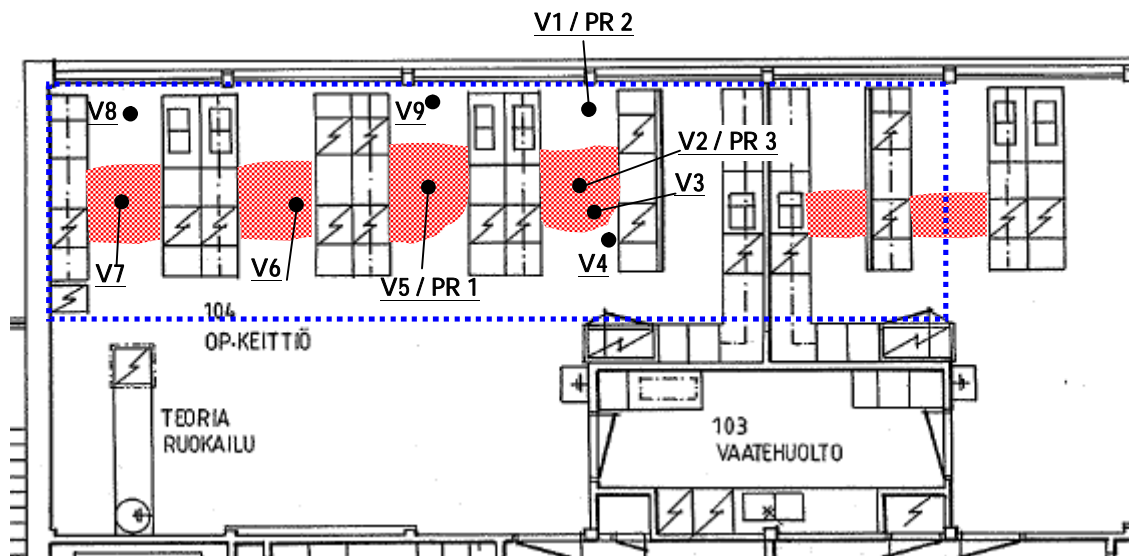
Kuva 8. Opetuskeittiön 104 lattian rakennekosteusmittapisteiden sijainnit (V + järjestysnumero = viiltomittauspiste ja PR + järjestysnumero = lattian porareikämittauspiste).

Lattian porareikämittaustulosten perusteella voidaan todeta, että rakenteen kosteuspiitoisuudet mittapistissä PR1 ja PR2 ovat korkeimmat rakenteen pintaosassa ja alene-

vat syvemmälle mentäessä (rakenne kuivunut alaspäin). Mittapisteen PR3 kohdalla pintaosan ja betonilaattojen välinen tojalevykerroksen kosteuspitoisuudet ovat pinta-laatan keskiosaa alhaisemmat. Mittapistestä PR1 mitattuja suhteellisia kosteuspitoisuuksia voidaan pitää kohollaan olevina, mutta ei kuitenkaan kriittisen korkeina (kosteuspitoisuudet toki paikallisesti tasolla, jossa mikrobikasvun mahdollisuus eriste-/täyttökerroksessa on olemassa).

Lattiarakenteen koholla olevien kosteuspitaisuuksien perusteella ei ole tarvetta välitömiin laajamittaisiin korjaustoimenpiteisiin. Korjaustoimenpiteitä ohjaavana tekijänä on tilojen käyttöaste ja -aika jatkossa. Sisäilman laatua parantavina toimenpiteinä suositellaan seuraavia toimenpiteitä:

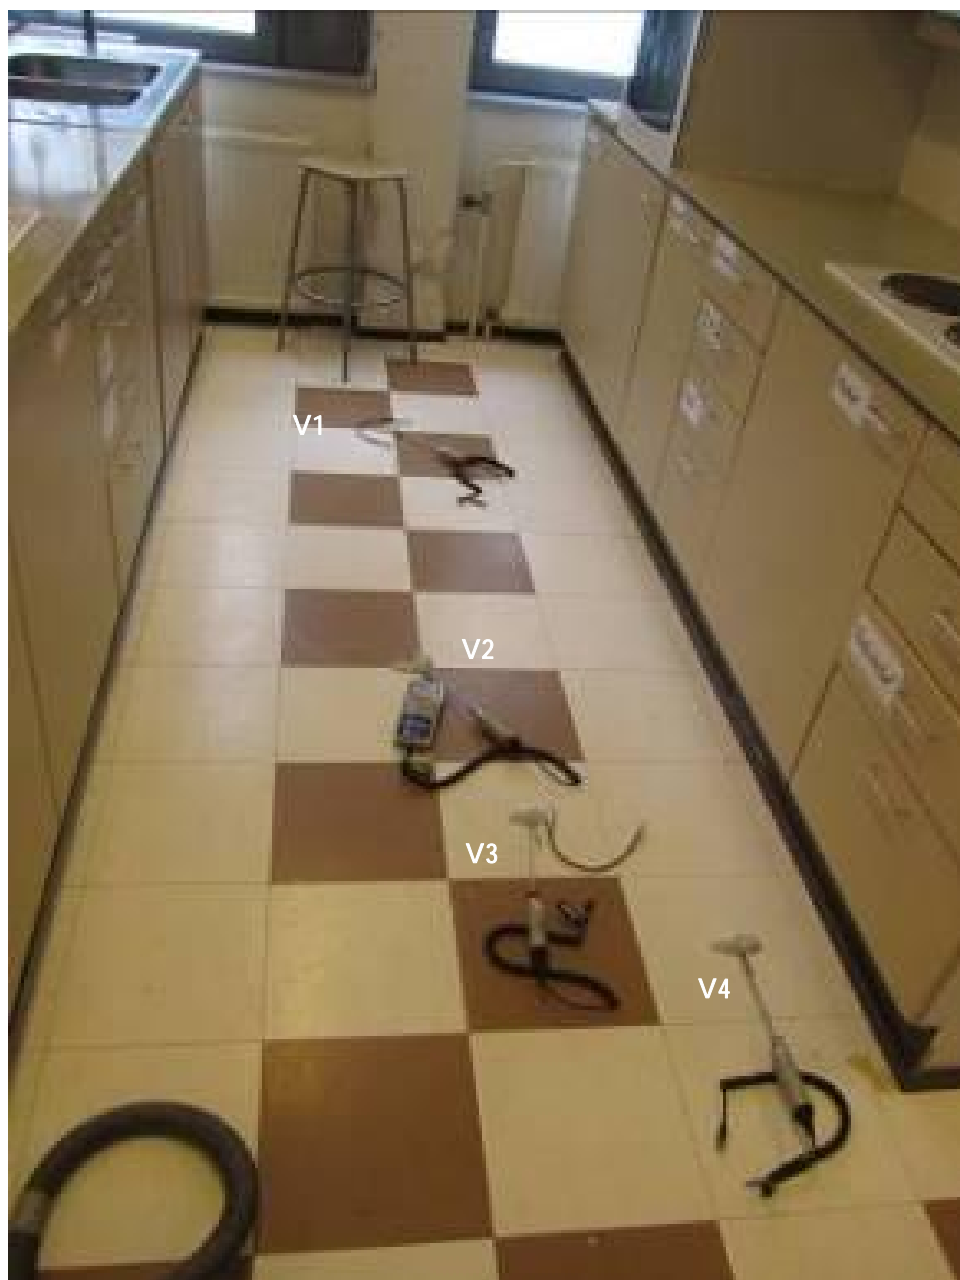
Kuva 9. Esimerkki opetuskeittiö 104 lattiapäällysteen alapuoleisista suhteellisen kosteuden mittauksista (viiltomittauksista). Mittaukset käynnissä mittapisteissä V1 – V4.

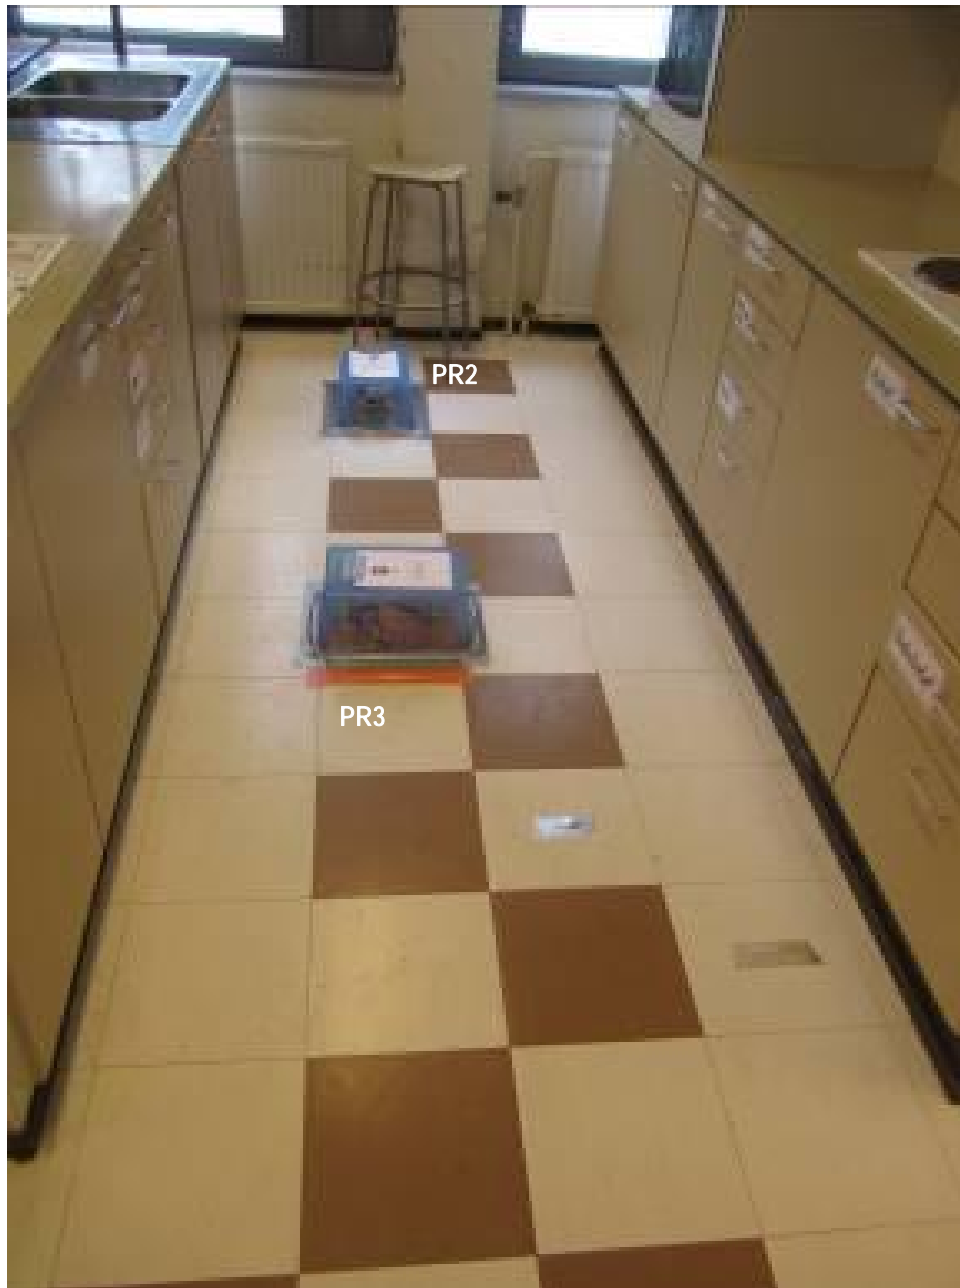
Kuva 10. Esimerkki opetuskeittiö 104 lattiarakenteen porareikämittauksista. Mittaukset käynnissä mittapisteissä PR2 ja PR3. Porareikämittapisteet on suojattu mittausten ajaksi mittapistesuojalaatikoilla.
