KOHDE MYLLYMÄEN KOULU, VANTAA	
TOIMENPIDE KOSTEUSVAURIOKARTTIVS, PAIVITYS	
ASB-YHTIÖT Puhtaamman ilman puolesta ASB-Consult Oy 09-540 4470	PVM. 23.5.2008 27.7.2004 TEKIJÄ A. KARUJALU

MYLLYMÄEN KOULU		
A-osa MARTINKYLÄ rakennus- ja määrittely KÄYTTÖTARKOITUKSEN MUUTOS rakennuksen osio MYLLYMÄKI, 01670 VANTAA 67	kortti/tili VANTAA KOULU 226 lomake n:o VANTAA 30 puh. vaihte 8391 VANTAA 7 1 19 88	viranomaisen merkinnät erustelu PÄÄPIRUSTUS piirustuksen osio POHJAPIIRROS sivus n. 2 mitaka 1:100
VANTAA KAUPUNGIN RAKENNUSVIRASTO, TALONSUUNNITTELUOSASTO KIELOTIE 13 01300 VANTAA 30 puh. vaihte 8391 VANTAA 7 1 19 88

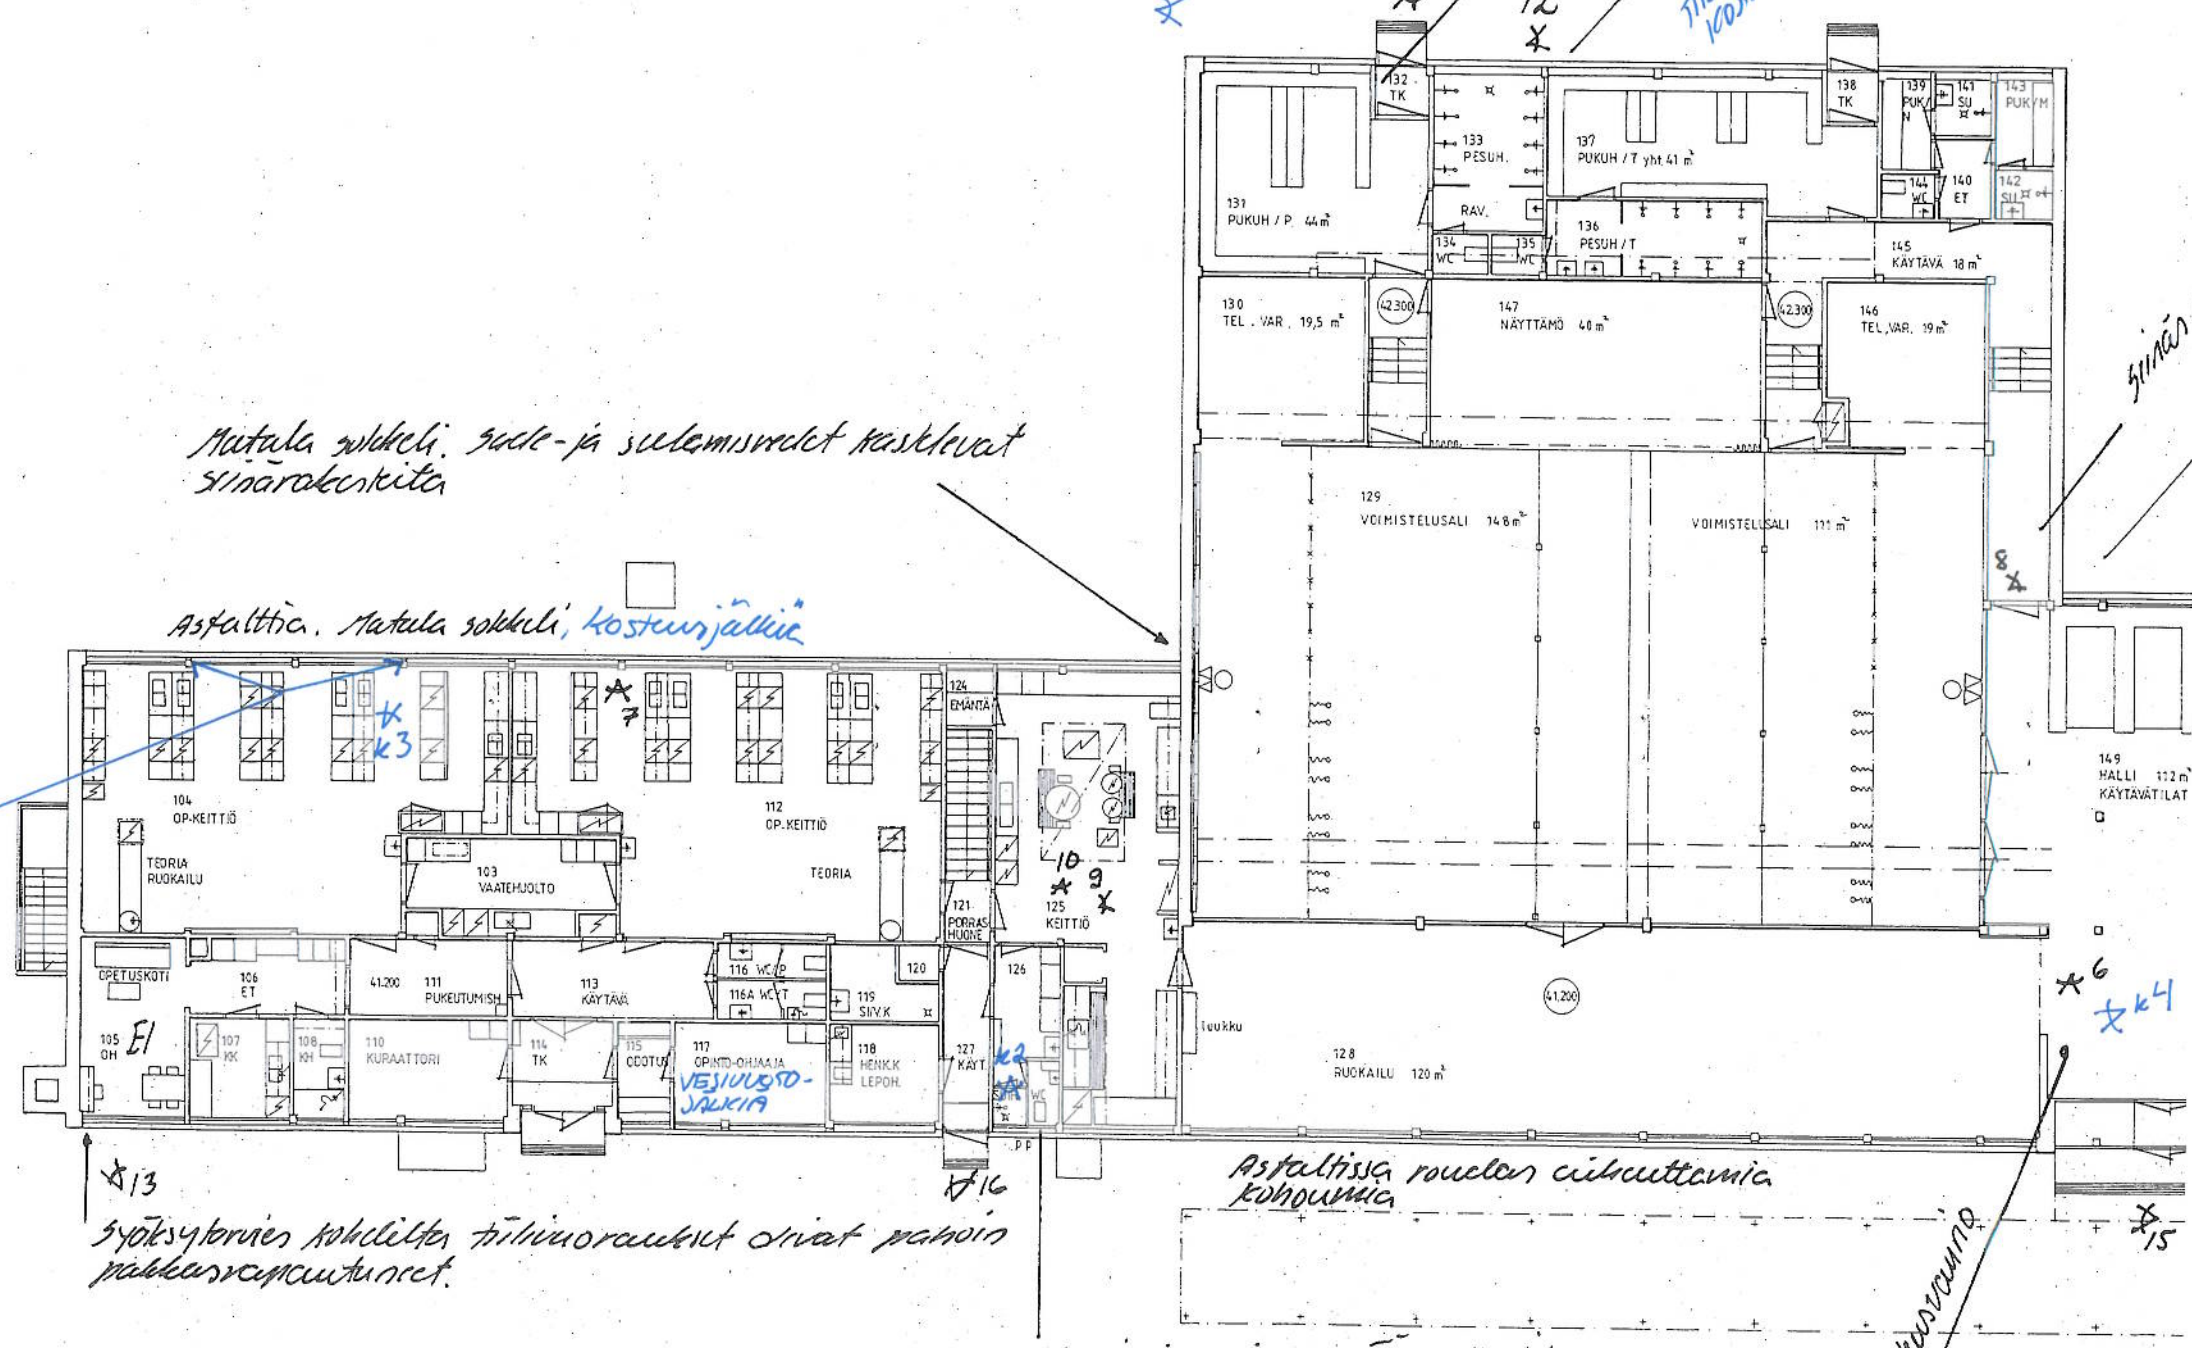
KOSTEUSVAURIOITA PILAREISSA

Matala sokkeli, sade- ja sateenvesiä kastelevat siinarakenteita

Asfalttia, matala sokkeli, kosteusräjähä

X13
Sylkytorien kohdella tiiliuoraukset ovat pahoin pakkasraudoitukset.

Asfaltissa roudon aiheuttamia kouruuksia

Lumi ja vesisade pääse IV-kanaviin

Muussa kosteusringissä

Tuulitehokkaissa seinissä alavilla ikkunoilla kosteudesta
vesimöhtöjä kalliitukset peiteikkunilla
muurauksissa ja sokereissa

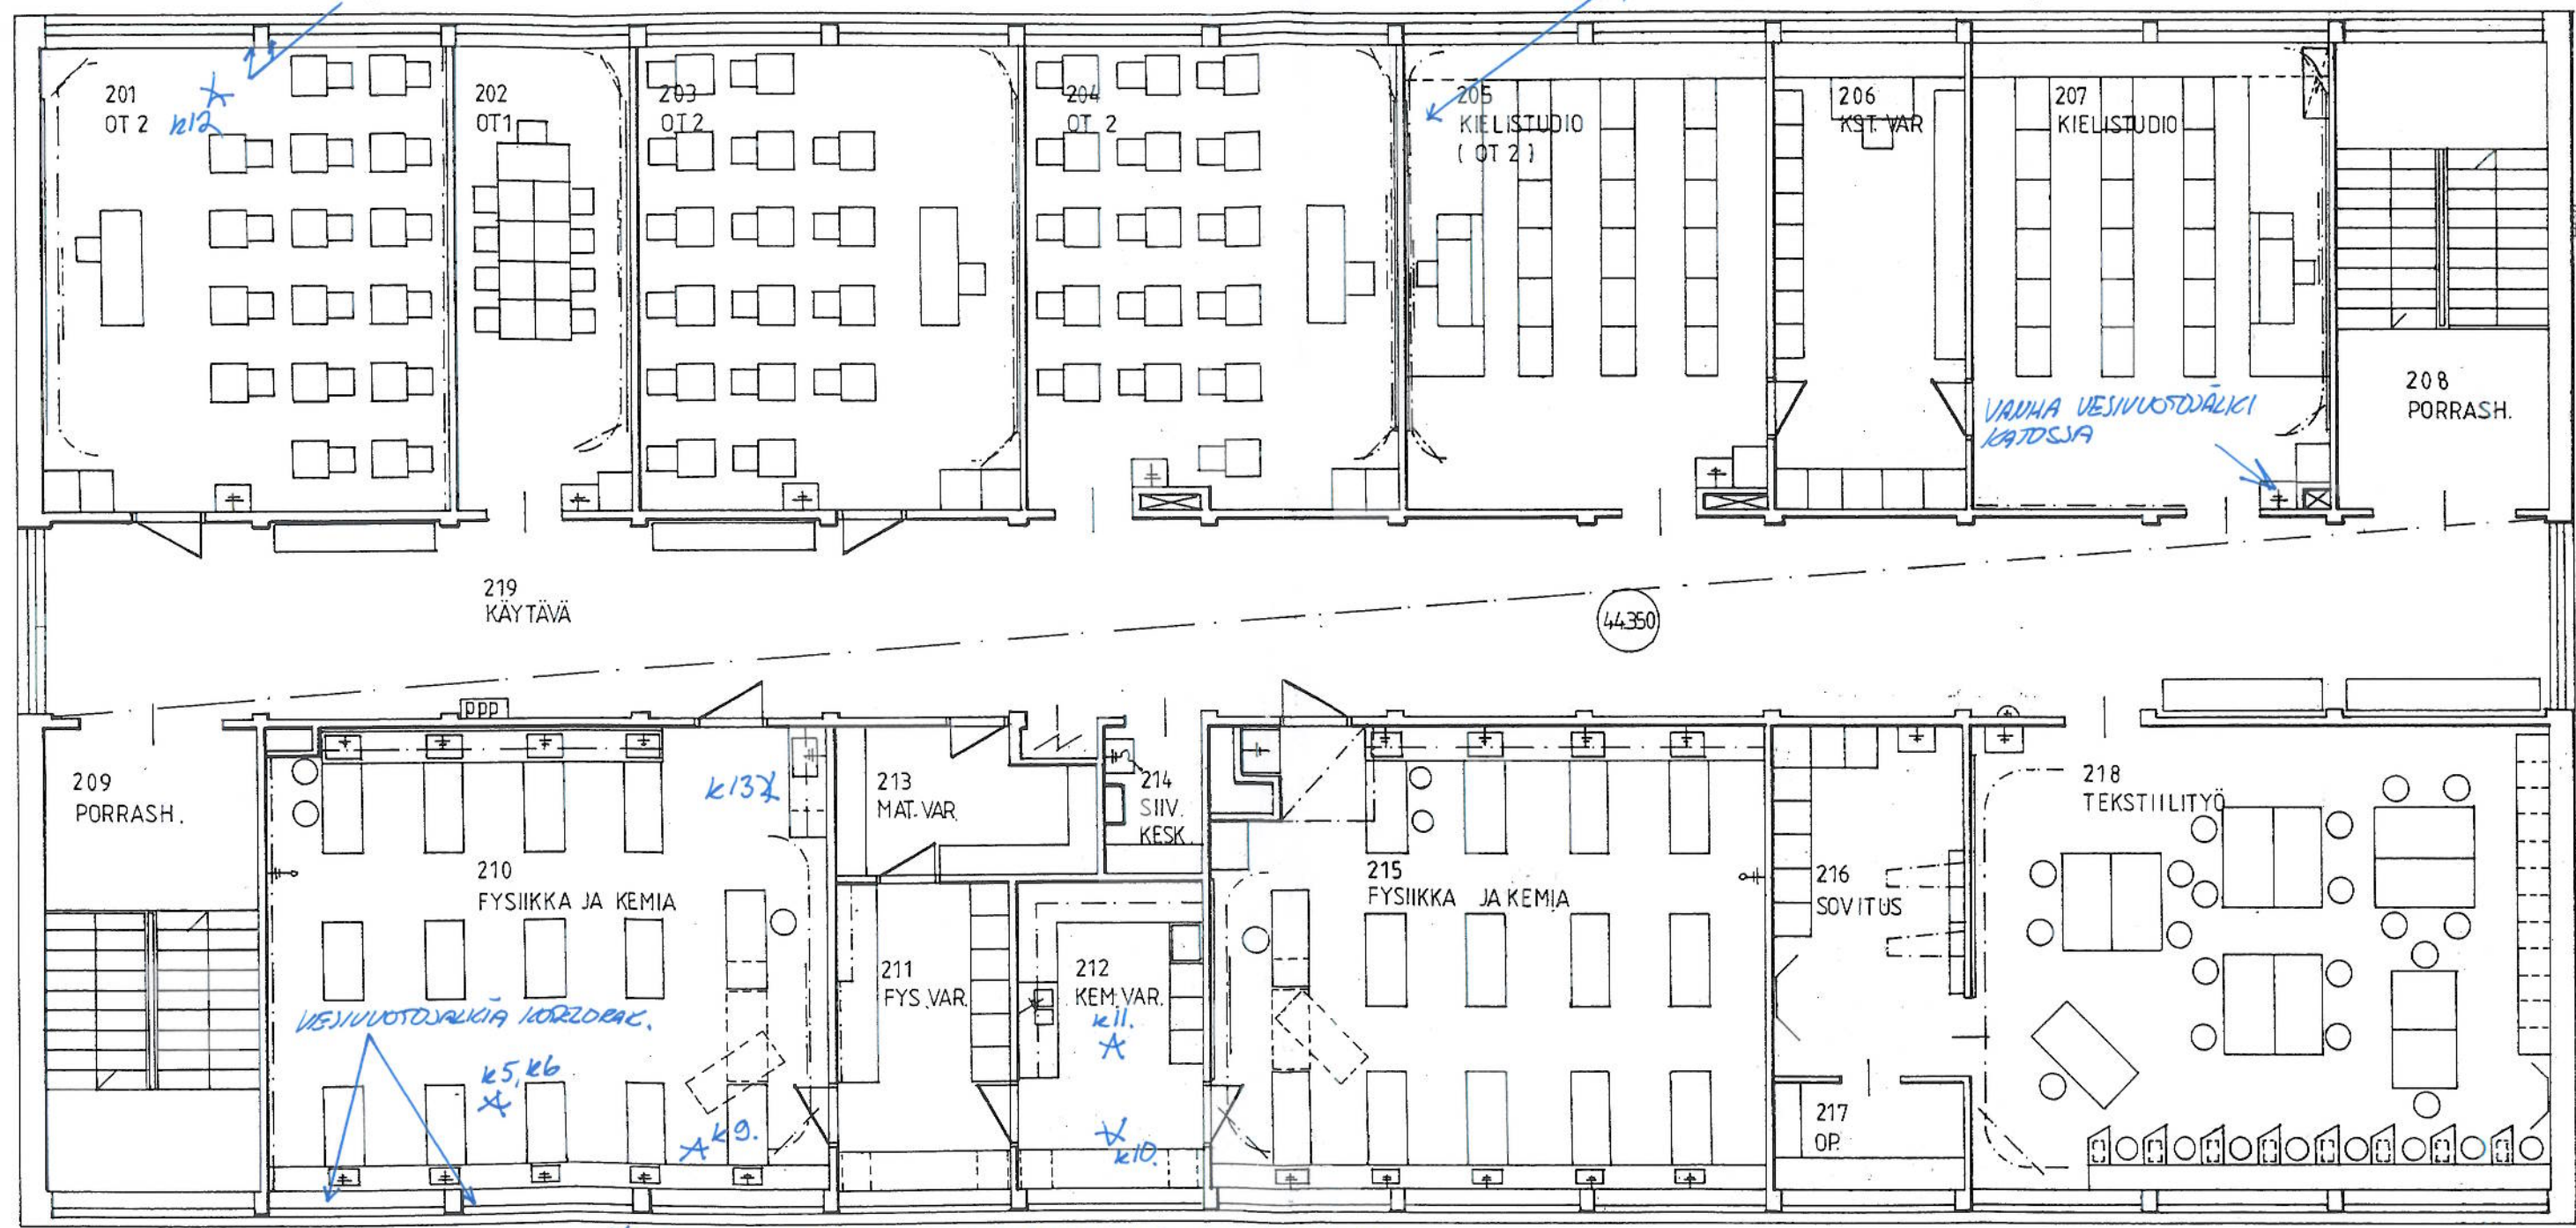
LÄSTULEHTI KOSTEUSVAURIOIDUNNEET
KÄYDÄTTÄ

KATOSIA VANHOJA PIJENMÄISIA
JUMMELUMIA

VEIJUVUOTOJALKEIA KORZORAC.

VEIPELTIKÄ ARVUNNUSISSA ON PUNITTIA

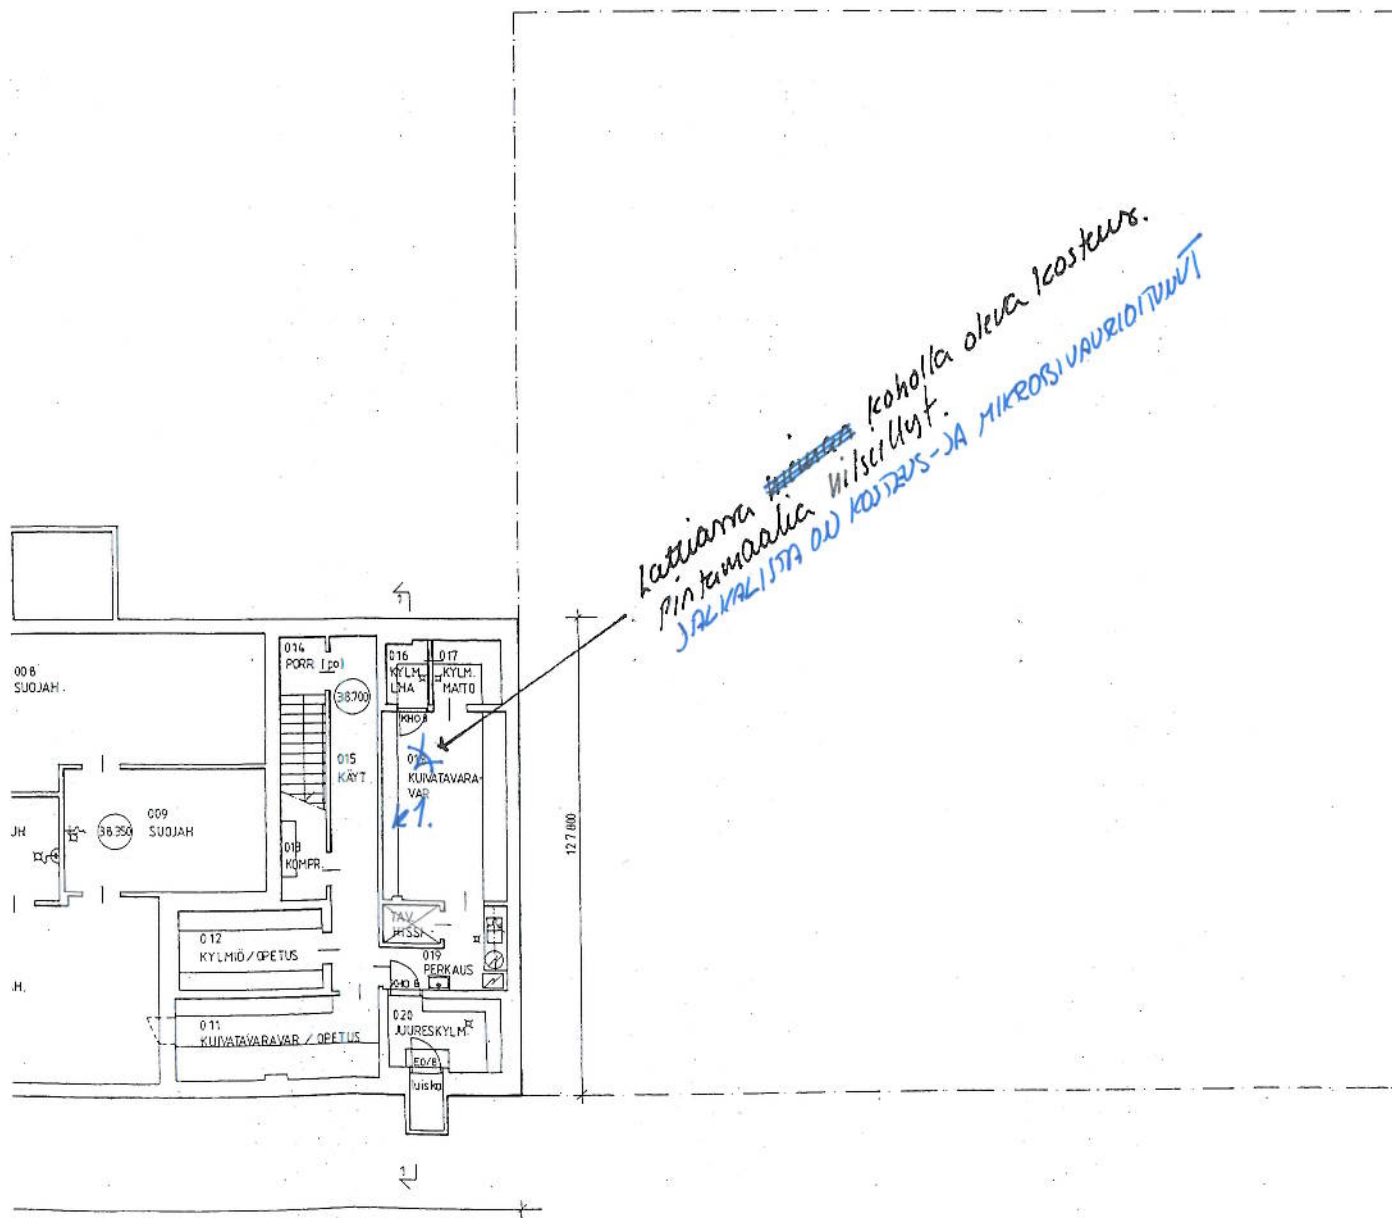
*Lattiama ~~huone~~ koholla oleva kosteus.
Pintamateriaali hiiskellyt.
JALKVALIESTA OVI KOSTEUS- JA MIKROSVÄURIOITUNUT*
