KOSTEUSVAURIOKARTOITUS JA PINTAKOSTEUSMITTAUS

Myyrilän päiväkoti

Kivikirveenkuja 4
01600 VANTAA

ASB-YHTIÖT,
ASB-Consult Oy Ab, Helsinki

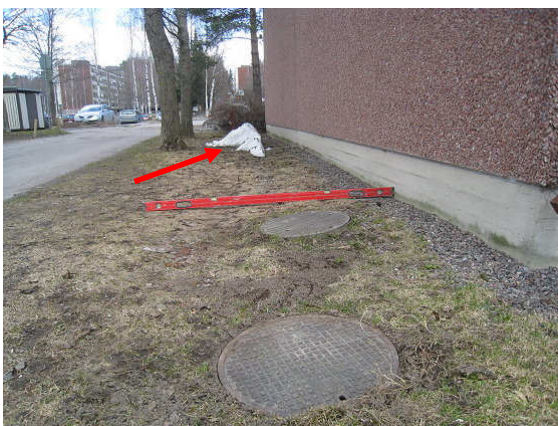
Rakennuksen vierustoilla on sepelikaistaa ja betonilaatitusta. Maanpinnan kallistukset ovat pääosin riittävät, mutta **paikoin maanpinta on montulla jolloin pinta- ja sulamisvesiä voi päästä valumaan rakennukseen päin (kuva 1)**. Kartoitushetkellä rakennuksen vierustalla oli vielä lunta, mikä haistasi havaintojen tekoa (kuva 2).

Kuva 1 Luoteiskulmalla maanpinnan muotoilussa puutteita.

Rakennusta ympäröivää maanpinta muotoillaan rakennuksesta pois päin viettäväksi. Salaojien toimivuus selvitetään huuhtelukokeella ja mikäli ne ovat toimivat piilossa olevat tarkastuskaivot korotetaan maanpinnan tasoon. Sokkelivierustoilla vaihdetaan kapillaarinen maan tilalle salaojasoraa ja pintaan sepelikaistale. Samalla asennetaan patolevyt sokkelirakennetta suojaamaan.

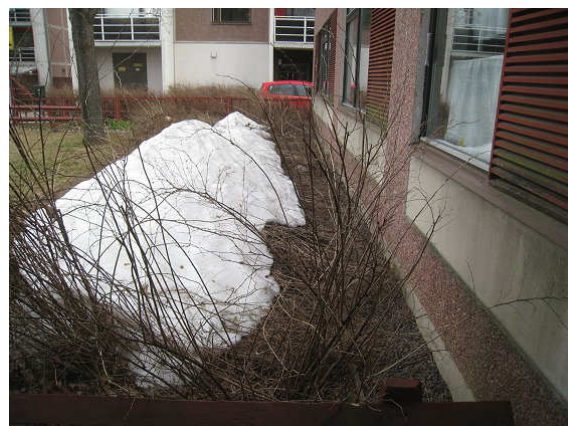
Kuva 2 Kartoitushetkellä rakennuksen vierustoil-la oli vielä lunta.

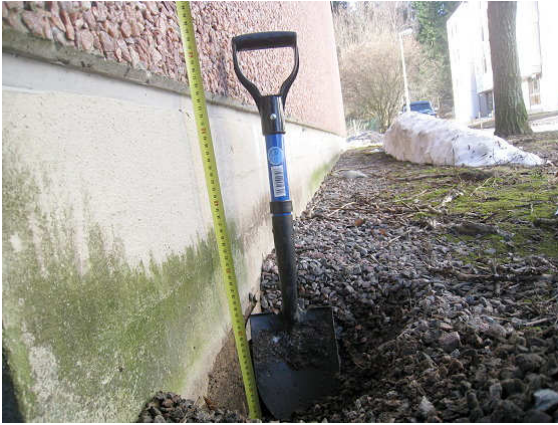
Perustukset on valettu paikalla. Alapohja on suunnitelmien mukaan maanvarainen, jolloin teräsbetonilaatan alla on solumuovieriste ja soratäyttö. Perusmuurissa on sokkelihalkaisu. Perustamistavasta ei kuitenkaan saatu varmuutta. Sokkelin vierellä tarkastuskohdalla on mursketta # 0 – 16 mm noin 200 mm vahvuudella, jonka jälkeen on hienojakoista, huonosti vettä läpäisevää maata. Sokkelia vasten ei ole kosteussuojaa.

Kuva 3 Sokkelin vierellä n. 200 mm murskettua ja sitten tiivistä maata.

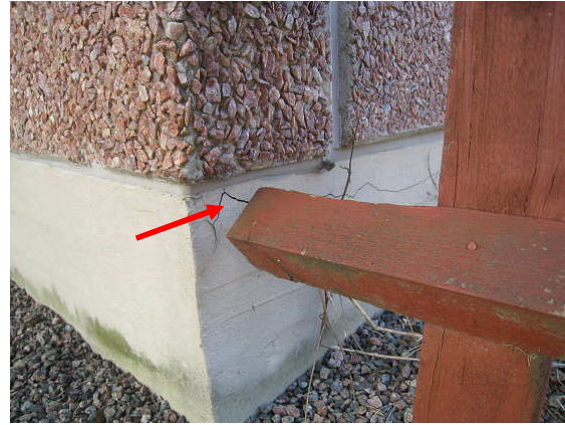
Sokkelissa on kaikilla sivuilla vaakasuuntaisia halkeamia, lisäksi on joitakin lohkeamia. Pintamaali on paikoin lohkeillut ja näillä kohdilla on kalkkisuolapurkaumia (kuvat 4 ja 5).

Kuva 4 Sokkelissa on halkeamia.

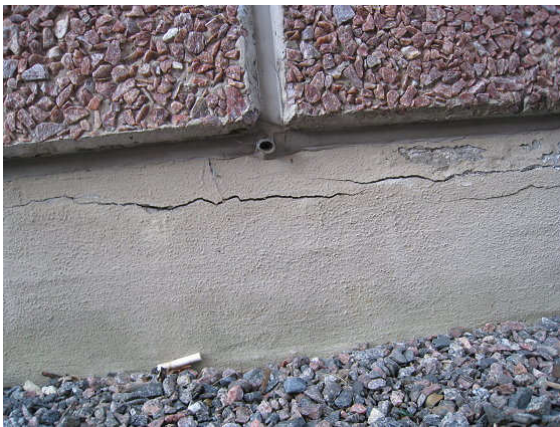
Kuva 5 Sokkelissa on halkeamia.

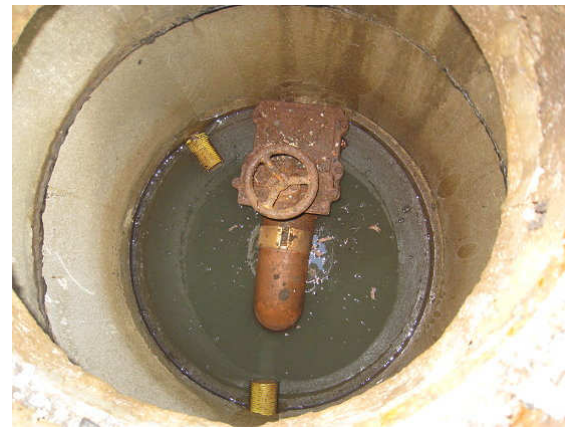
Rakennuksen koillisnurkalla havaittiin betonirenkaista tehty salaojien tarkastuskaivo. betonirenkaiden välissä on tiivisteenä bituminauha. Kaivoon tulee salaojaputkia, joiden halkaisija on arviolta 70 – 90 mm. Kaivon vesipinta on salaojaputkien alapinnan tasolla. Vesipinnasta maanpintaan on mittausten perusteella noin 1450 mm ja maanpinnasta lattiaan noin 300 mm (kuva 6). Salaojien toimivuudesta ei saatu käsitystä.

Kuva 6 Perusvesikaivo ja salaojien päät.

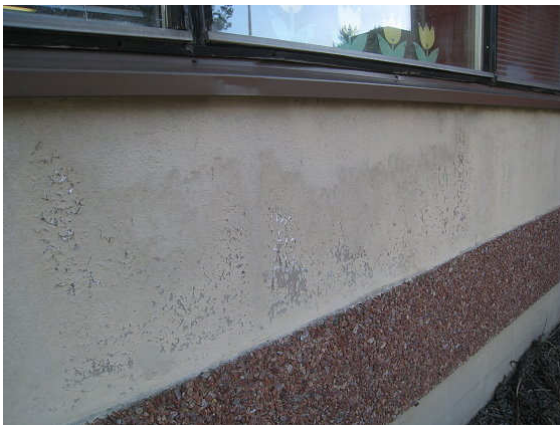
Ulkoseinät ovat pääosin sandwich-rakenteisia betonielementtejä, joiden ulkopinta on pesubetonipintaista tai sileää betonipintaa. Sileän betonipinnan maali on paikoin hilseillyt alustastaan (kuva 7) ja ulkovalon suojus ohjaa sadeveden julkisivulle lisäten kosteusrasitusta (kuva 8). Pääpiirustusten mukaan betonielementin ulkokuoren pak-

Kuva 7 Betonipinnan maali hilseilee.

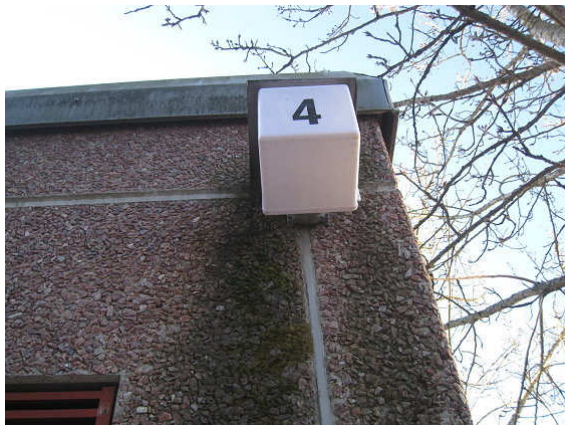
Kuva 8 Ulkovalon suojus ohjaa sadeveden julkisivulle lisäten kosteusrasitusta.

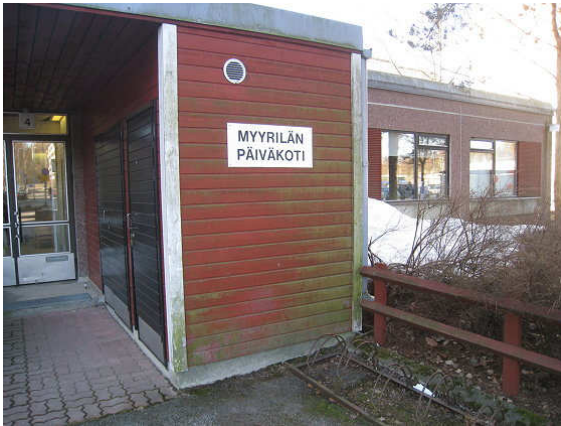
Kylmät varastotilat ovat ulkoseiniltään puurankarunkoiset ja ulkopinnat ovat maalattua vaakasuuntaista puupaneelia. Sisäverhouksena on lastenvaunuvarastossa Luja-levyä. **Pohjoissivun ulkovaraston ulkovoorauspaneelin pinnalla on vihertävää sammalkasvustoa ja osa paneeleista on huonolaatuisia ja –kuntoisia (kuva 9). Varastossa ja jätehuoneessa oli voimakas maan haju. ilmanvaihtventtiilit ovat ulkoseinien yläosilla, joten ilmanvaihtuminen saattaa olla puutteellista.**

Kuva 9 Pohjoissivun ulkovaraston ulkokuorupaneelin pinnalla on sammalkasvustoa. Varastotiloissa maan haju.

Varastojen puupinnat kunnostetaan puhdistamalla pinnat kasvustosta ja huoltomaala-
malla. Paneelien viat korjataan.

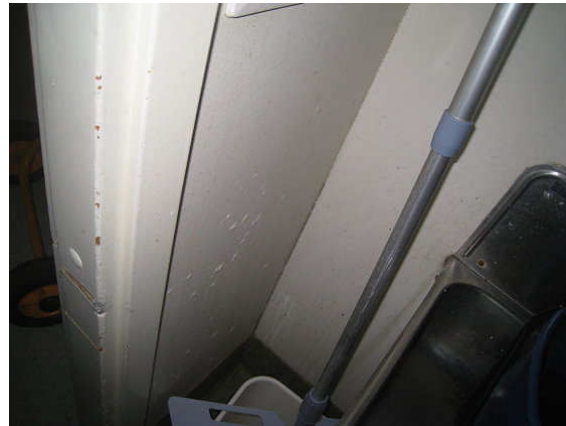
Väliseinät ovat pääosin asbestia sisältävää Luja-levyä, jolloin runkomateriaali on puuta. Kohteessa on myös lastulevyin verhottuja väliseiniä, jolloin siivouskomerossa lastulevyin pinnassa lähellä vesipistettä on veden aiheuttamia kupruja (kuva 10). Paikoin väliseinien yläosilla oli havaittavissa tilojen välisistä ilmapuodoista aiheutuneita tummentumia (kuva 11).

Kuva 10 Väliseinässä on veden aiheuttamia kupruja.

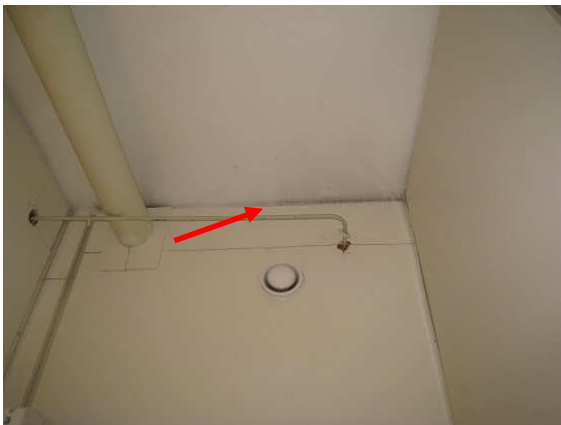
Kuva 11 Huonetilojen välillä ilmavuotoa.

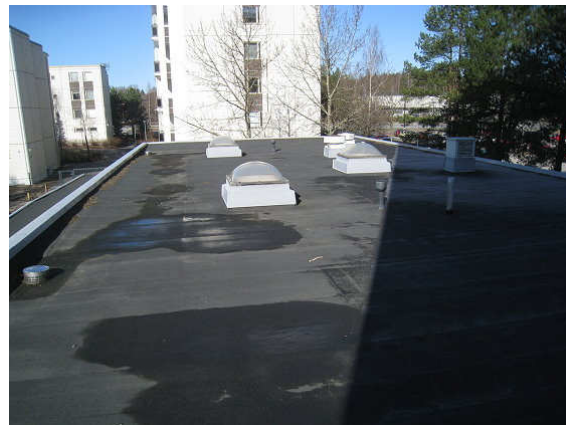
Kohde on tasakattoinen ja vesikatteena bitumihuopa, joka on havaintojen uusittu josakin vaiheessa. **Vesikaton kallistukset ovat loivahkot ja pakoin sadevesi pääsee lammikoitumaan painanteisiin (kuva 12).** Läpivienteinä on 2 kpl kattokaivoja, 3 kpl kattoikkunakupua, 3 kpl IV-puhaltimia, 2 kpl tuuletusputkia ja 1 viemäriputki. Läpivientikumit ovat ehjiä, tuuletusviemärin kiristyspanta on löysällä (kuva 13).

Kuva 12 Vesikaton kallistukset loivahkot. Paikoin sadevesi lammikoituu.

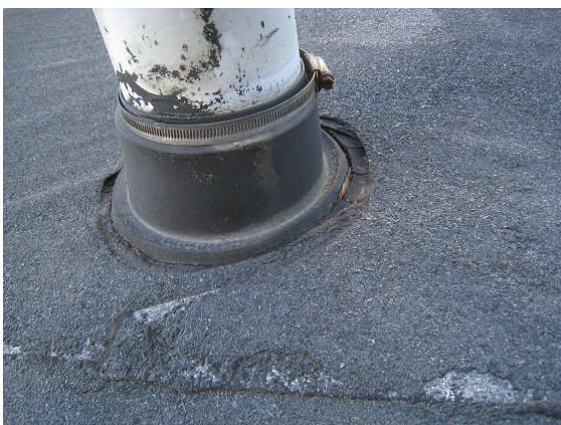
Kuva 13 Tuuletusviemärin kiristyspanta on löysällä.

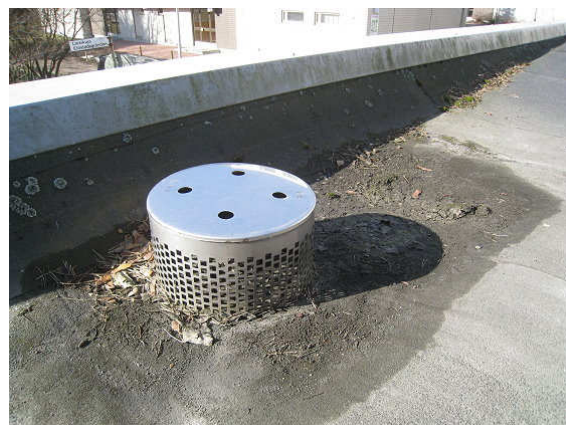
Sadevedet on johdettu katolta rakennuksen sisäpuolisiin viemäreihin. **Kattokaivojen roskasihdeissä oli orgaanista kasvijätettä, jonka takia sadevettä on päässyt lammikoitumaan (kuva 14).**

Kuva 14 Kattokaivojen roskasihteissä kasvijätettä.

**Sisäänkäyntikatoksen/ varaston kate uusitaan, jolloin huomioidaan myös katto-
vesien ohjaus etäämmälle rakennuksesta esim. loiskekouruin. Maan hajun aihe-
uttaja selvitetään ja tehdään am. korjaukset. Pääkaton huoltotoimia tehostetaan.**
Räystäspellityksien asennuksia korjataan huomioiden tuulettuminen ja se ettei sadeve-
si kastele tarpeettomasti julkisivuja.

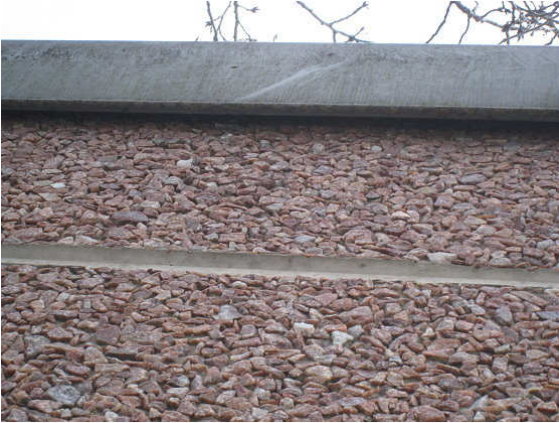
Räystäällä on riittävät korotukset ja niiden vesipellitykset on uusittu. Kate on nostettu räystäskorotuksen päälle ja ulottuu seinän ulkoreunaan asti. **Räystäspeltien etäisyys vaihtelee ulkoseinään nähden, jolloin tuulettuminen voi heikentyä (kuva 15).** Räystäspellin alla on myrskypelti.

Kuva 15 Rästäspelien etäisyys vaihtelee julkisivuun nähden.

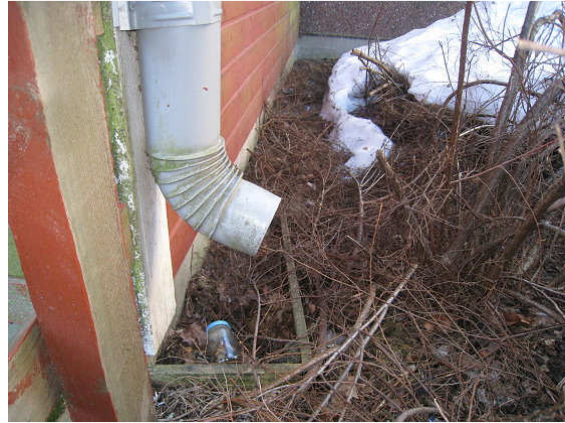
Pohjoissivulla varastojen/ katoksen vesikate on vanha ja pinnalla on sammalta. **Vedenpoisto** tapahtuu rännin ja syöksytorven kautta **sokkelin juureen lisäten kosteusrasitusta (kuva 16).**

Kuva 16 Varastojen katolta vedenpoisto sokkelin juureen.

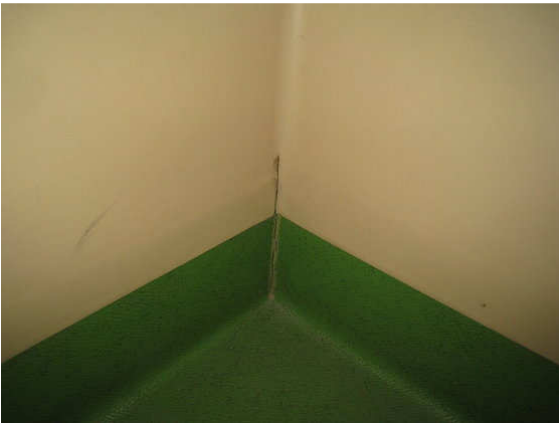
Lasten PSH-/ WC –tilojen ja märkäeteistilojen lattioilla on alkuperäiset hitsatut muovimatot ja Luja-levyseinillä muovitapetit. **Muovimattojen juurinojen kulmat ovat monin paikoin haljonneet lisäten kosteusvaurioriskiä (kuva 17).** Muovitapetit ovat kuprulla erityisesti kulmakohdissa. **WC-istuimet on kiinnitetty ruuvein betonilattiaan ja eivät ole tukevasti kiinni (kuva 18).** Tiloissa on lastulevyrakenteisia hyllyjä, jotka ovat alaosistaan kosteusvaurioituneet (kuva 19). Lattioiden kallistukset vaikuttivat riittävästi.

Kuva 17 Muovimattojen juurinnostot ovat märkätiloissa paikoin haljonneet.

Pesuh./ WC-tiloihin suositellaan peruskorjausta, jolloin selvitetään mahdollisen ko-
neellisen kuivauksen tarve lattiakaivojen ja WC-istuintien kohdilta. **WC-istuintien
kohdilla vettä on todennäköisesti päässyt muovimaton alle tiivistämättömien
kiinnitysruuvien kautta.** Ovikynnyksien asennukset tarkistetaan ja korotetaan mah-
dollisuuksien mukaan.

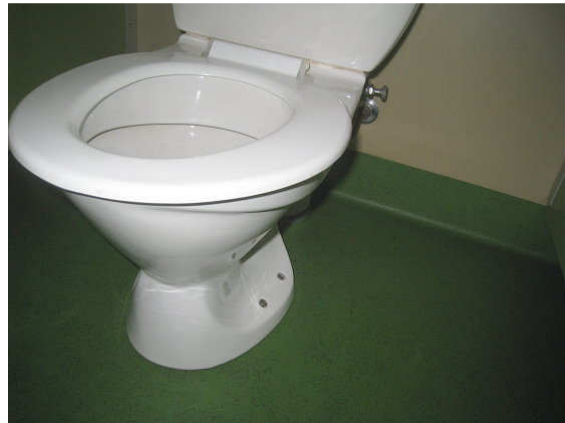
Kuva 18 WC-istuimien asennuksissa on puutteita.

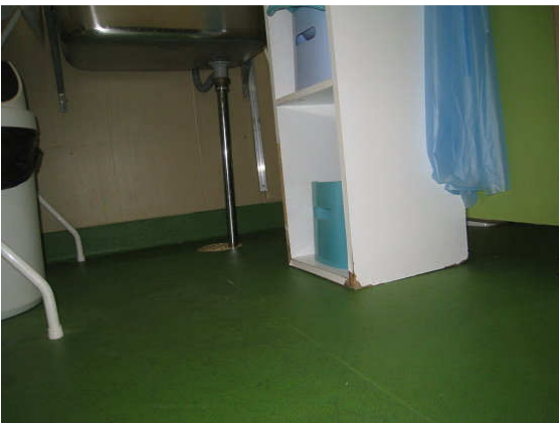
Kuva 19 Alaosastaan kosteusvaurioitunut hylly.

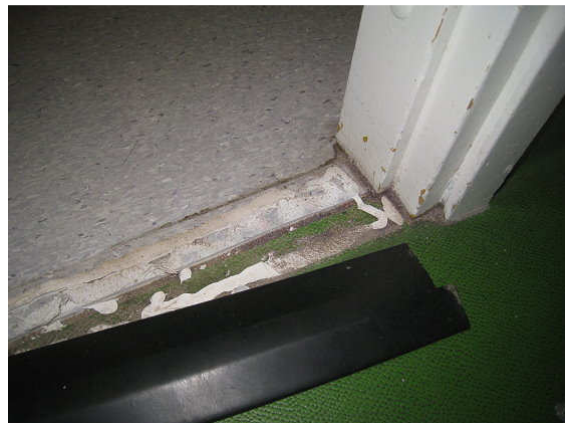
Tilojen muoviset kynnykset eivät pidä tulvimistilanteessa. Pesuh./ WC –tilassa 2 muovikynnyks oli irronnut alustastaan (kuva 20). Kynnykset eivät täytä nykyisiä RakMk C2 määräyksiä.

Kuva 20 Muovikynnys irronnut kiinnityksestä.

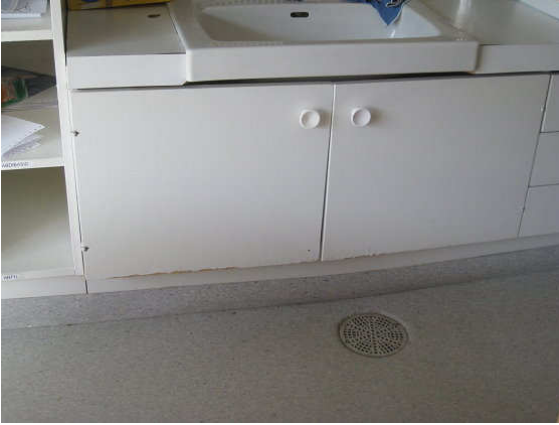
Kuivien tilojen hitsatut muovilattiamatot on asennettu 2000-luvun alkupuolella, jolloin myös seinäpintoja on maalattu. Pinnoissa on nähtävissä normaalia käytön aiheuttamaa kulumista ja eniten kosteuden aiheuttamia vaurioita on lasten käsipesuallastasojen laminaattipinnoissa ja kalusteovien alaosissa (kuva 21). **Henkilökunnan pukuhuoneessa on oven yläpuolella katonrajassa lastulevyrakenteinen kotelo, jossa on kosteuden aiheuttamia jälkiä (kuva 22).** Em. tilassa ulkoseinän vierustalla lattiassa on tiivistämättömiä sähkökaapeliläpivientejä (kuva 23).

Kuva 21 Käsipesuallastason pinnoilla ja ovien alaosissa kosteusjälkiä/ vaurioita.

Osastohuoneen 3 pesualtaan kosteusvaurioitunut allaslevy ja ovet uusitaan.

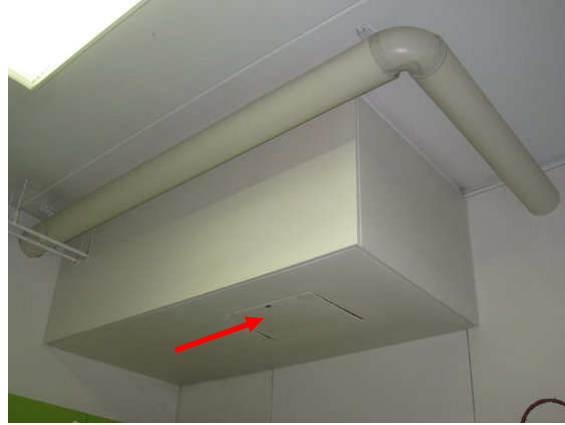
Kuva 22 Kosteusvaurioitunutta lastulevyä.

Henkilökunnan pukuhuoneen lattiassa olevat sähkökaapeliläpiviennit tiivistetään ja kosteusvaurioitunut kotelorakenne uusitaan ja selvitetään vaurion aiheuttaja.

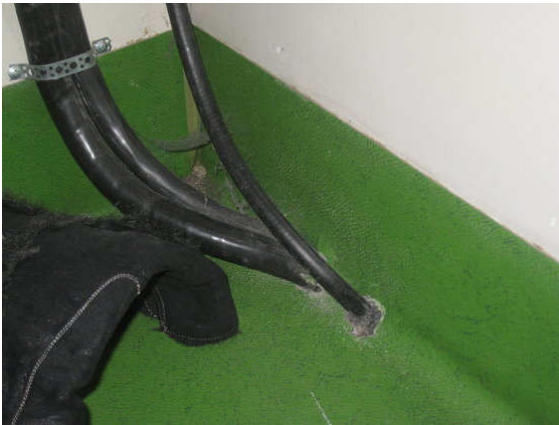
Kuva 23 Tiivistämättömiä läpivientejä.

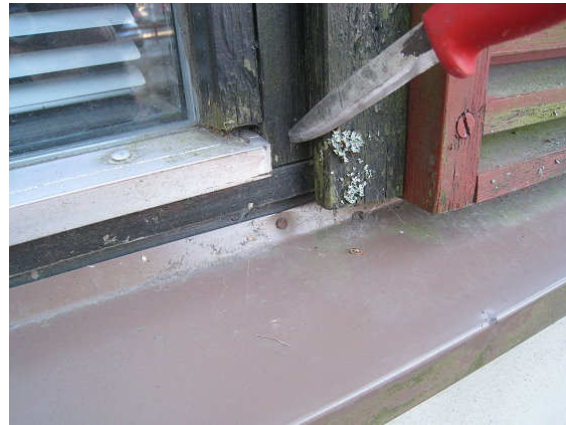
Kuva 24 Ikkunoiden ulkopuolisissa puupinnoissa lahoa.

Ikkunat uusitaan, samoin niiden vierustojen puuritolat, jolloin huomioidaan sää-
rasitus. **Teräsovet kunnostetaan tiivisteiden osalta** ja puuvien paneloinnit kunnos-
tetaan, samoin vaurioituneet karmit ja suojataan rst-pellillä.

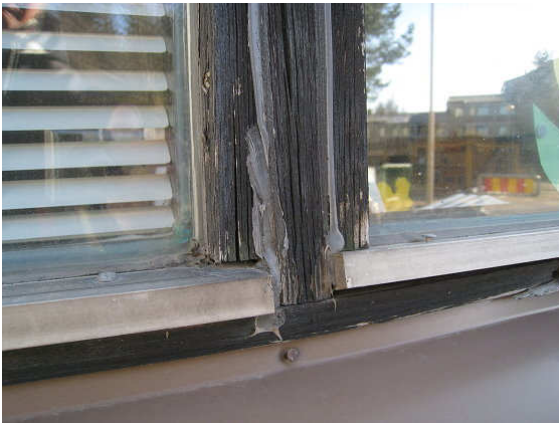
Rakennuksessa olevat ikkunat ovat alkuperäisiä pääosin kiinteitä umpiolaseja puisissa karmeissa. **Lasien väleihin tiivistyy vettä.** Ikkunoiden yhteydessä on tuuletusikkunoita ja ikkunoiden vierillä on puuritiöitä, joissa on jäkälä- ja sammalkasvustoa. **Ulkopuoliset puupinnat ovat kuluneet ja alaosilla on lahoa (kuva 24).** **Lasilistat ovat osin irti ja ikkunoita on tiivistetty silikonilla ulko- ja sisäpuolelta (kuvat 25 ja 26).** Myös vesipeltien asennuksissa on puutteita.

Kuva 25 Ikkunaa tiivistetty silikonilla. Vesipellin kiinnityksessä puutteita.

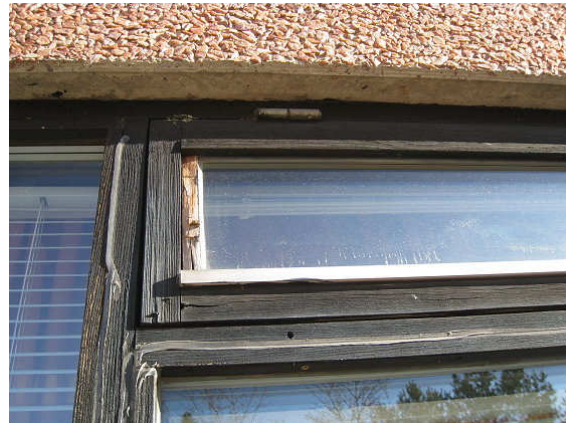
Kuva 26 Tuuletusikkunat ovat huonokuntoiset.

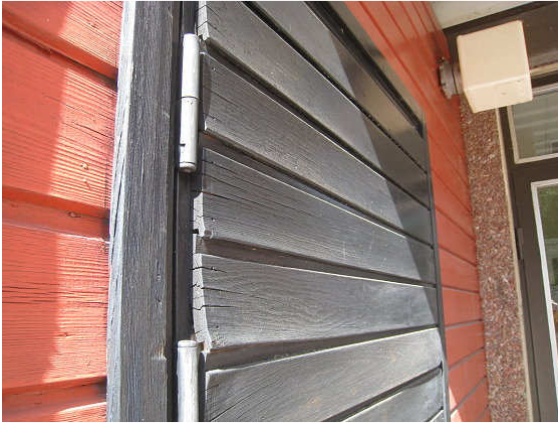
Kylmien varastotilojen ovet ovat puurakenteisia ja paneloituja. Alaosilla on potkupellit. **Puuvien pinnat ovat kuluneet ja paneeleita on vääntynyt irti (kuva 27)** ja ovia ei saa lukkoon ilman oven nostamista ylöspäin. **Jätetilan, joka pohjapiirustuksessa merkitty varastoksi, ovikarmit ovat huonokuntoiset.**

Kuva 27 Huonokuntoinen ulkovaraston ovi.

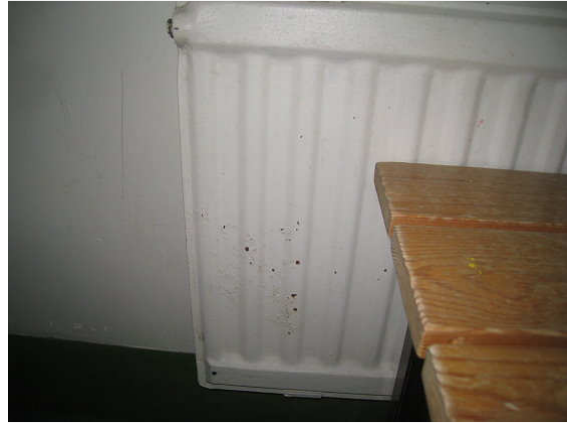
Rakennuksessa on normaalit vesikeskuslämmityksen patterilinjat. **Pattereissa on ruosteaurioita (kuva 28) ja henkilökunnan ruokailutilan patterin alaosan putki-liitoksen kohdalla on vesivuotoriski (kuva 29).**

Kuva 28 Patterissa ruostetta.

**Ruostuneet patterit huoltomaalataan ja henkilökunnan ruokailuhuoneessa mel-
kein puhkiruostunut patteri uusitaan.**

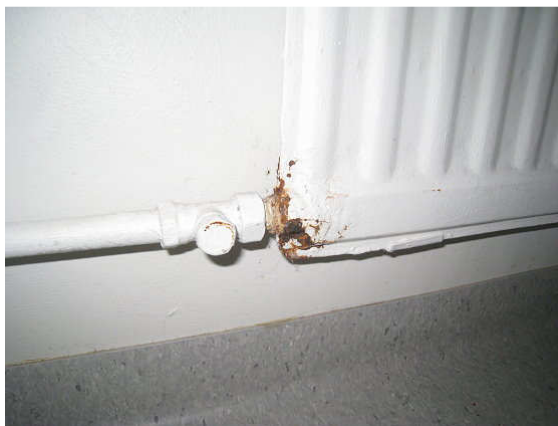
Kuva 29 Lähes puhkiruostunut patteri.
