RAKENNUSTEKNINEN KUNTOARVIO

Myyrilän päiväkoti

Kivikirveenkuja 4
01600VANTAA

ASB-YHTIÖT
ASB-Consult Oy Ab, Helsinki

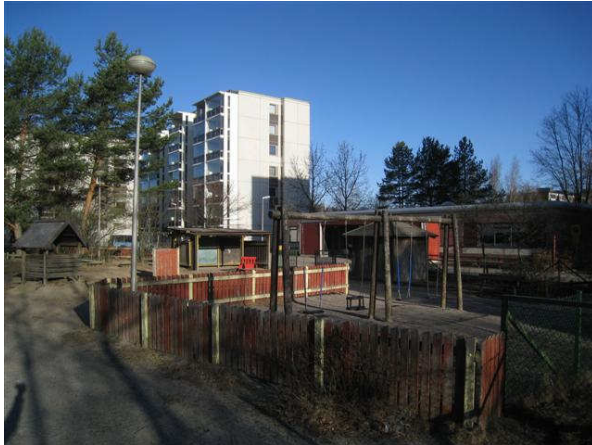
Leikkipuiston välineistönä on puurakenteiset hiekkalaatikko, palloseinä yms., jotka ovat hyvin kuluneet ja niissä on jo lahoja lautoja ja osa on muuten rikki. Keinujen alla on ao. turva-alusta, muuten pinnat ovat hiekkapinnalla, hieman on päässyt ruohoa kasvamaan hiekkalueille. Reunamilla on nurmialuetta ja istutuksia sekä jokunen puu.

Kuva 1 Yleiskuva kuluneesta leikkipuistosta.

Turvallisuuden takia tehdään esim. aita päiväkodin leikkikentän puoleisten ulko-ovien edustalle, jotta kevytliikenneväylälle ei voi rynnätä. Katokseen voi lisätä myös liikennepeilit, jotta ohiajaja voi nähdä katvekohtiin, lisäksi ajohidasteet tielle. Rakennuksen vierellä viheralueita kunnostetaan ja liikenneväyliltä korjataan epätasaisuudet ja vauriot. Leikkialueen huonokuntoiset aidat ja välineet kunnostetaan tai uusitaan.

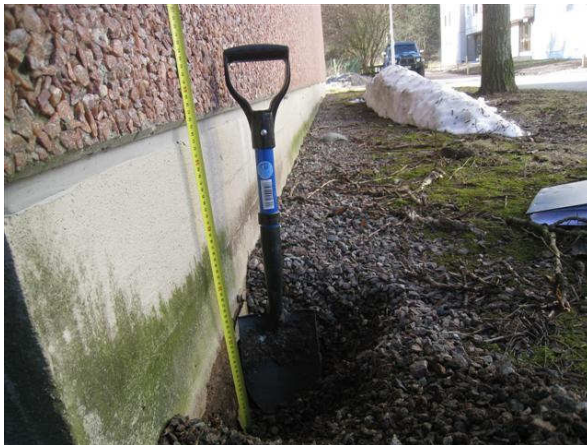
Kuva 3 Sokkelin vierellä on mursketta n. 20 cm, sitten on tiivistä maata.

Mikäli salaojat toimivat hyvin, niin piilossa olevat kaivot korotetaan maan pinnan tasoon esim. betonisen pihalaatan alle ja lisätään pakkaskartio tv. jäätymissuoja. Sokkelin vierustat kaivetaan auki ja kapillaarisen maan tilalle vaihdetaan esim. salaojasoraa ja pintaan sepelikaista. Pintakallistukset tarkistetaan.

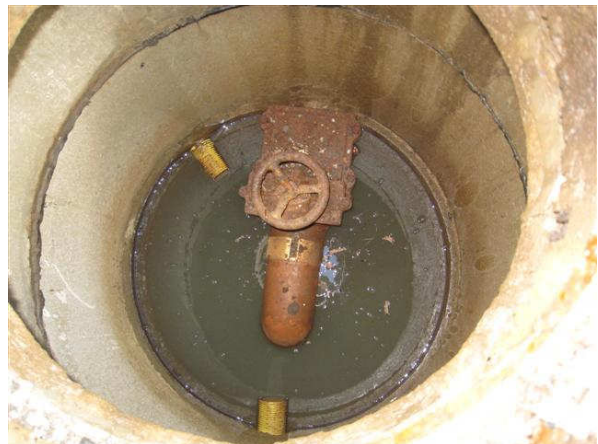
Salaojajärjestelyistä ei ollut suunnitelmia. Salaojien tarkastuskaivoja havaittiin vain yksi rakennuksen koillisnurkalla. Tarkastuskaivo on betonirenkaista tehty, renkaiden välissä on am. bituminauha tiivisteenä. Kaivo on samalla perusvesikaivo, jossa on valurautainen sulkuventtiili, josta lähtee viemäriputki viereiseen sadevesikaivoon. Kaivoon tulee salaojat, jotka on tehty keltaisesta nk. peltosalaojaputkesta. Putkien halkaisija on arviolta 70–90 mm. Kaivossa vesipinta oli likimain salaojaputkien juoksupinnan tasolla. Vesipinnasta maanpintaan oli mittauksen perusteella n. 145 cm ja maanpinnasta lattiapintaan arviolta 30 cm. Putkien liittymät on hyvin tiivistetty.

Salaojien huuhtelusta ei ollut tietoa, eikä niiden toimivuudesta saatu käsitystä. Ne ovat ikänsä perusteella jo käyttöikänsä lopulla, joten toimintahäiriöitä on odotettavissa mm. painumien ja tukkeutumisen takia.

Kuva 6 Perusvesikaivossa salaojien päät, vesipinta/ juoksup. on n. 145 maanpinnasta.

Salaojat toimivuus tarkistetaan huuhtelukokeella. Salaojat varaudutaan kuvaamaan, jotta mahdolliset muut viat voidaan paikantaa.

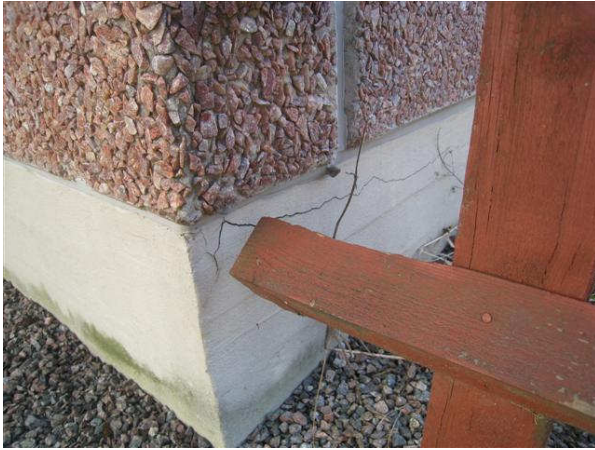
Perusmuurien sokkelin korkeus vaihtelee maanpinnan takia 30–40 cm. Sokkelien pinnat on maalattu. Kaikilla sivuilla on sokkelin yläreunassa paikallisia vaakasuuntaisia halkeamia, lisäksi on joitain lohkeamia. Pystysuuntaisia halkeamia ei havaittu. Ruostevalumajälkiä tai ruostuneita rakenneteräksiä ei havaittu lohkeamakohdilla. Maalia on muutamain paikoin lohkeillut ja näillä kohdin alla on kalkkisuolapurkautumia. Sokkelien vierellä on mursketta # 0–16 mm, jota koekaivukohdassa on n. 20 cm paksuudelta, sitten on hienojakoista, huonosti vettä läpäisevää maata maata. Sokkelia vasten ei ole havaittu kosteussuojaa. Routasuojauksesta ei saatu tietoa tai havaintoa.

Kuva 7 Sokkelin halkeamavaurio.

Perusmuurien osalta tehdään betonipeitemittaus mahdollisten raudoitteiden ruostevau-
rioiden varalta. Sokkelien pinnat kunnostetaan yhtenäiseksi betoninkorjausmenetelmin.

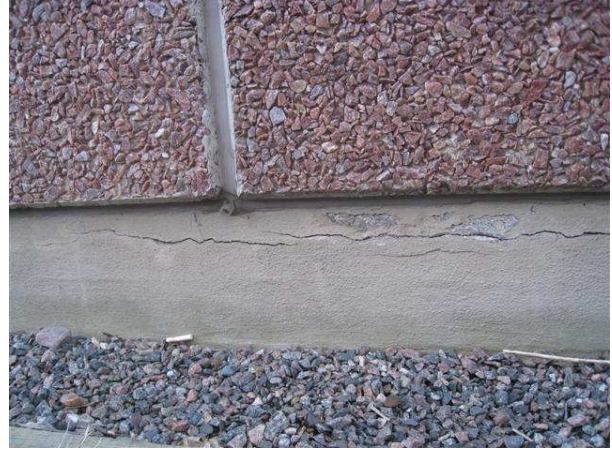
Kuva 8 Sokkelin vaakasuuntaista halkeilua ja maalipintaa on irti.

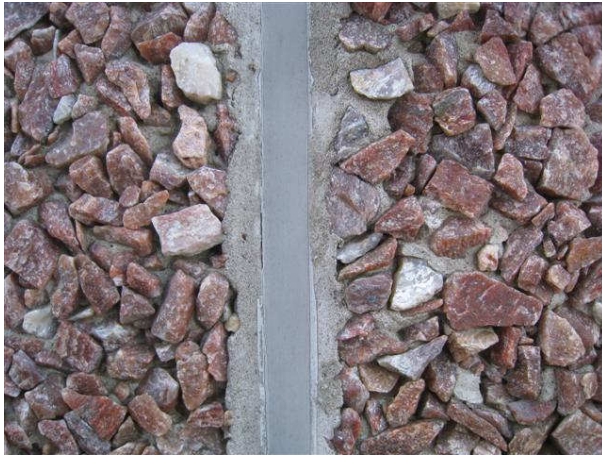
Ulkopinnat vaikuttivat vielä olevan tyydyttävässä tai hyvässä kunnossa, sillä taipumia,
lohkeamia, halkeamia eikä ruostejätkiä havaittu. Ulkovalaisimen kohdalla on vesi-
rasitusjälkiä ja leväkasvua tv. Pesubetonirakenteen todellinen kunto ei selviä tarkasti
kuntoarviomenetelmin. Maalattut betonipinnat hilseilevät. Elementtien väliset elastiset
saumat ovat uusittu jossain vaiheessa. Saumat ovat ehjiä ja pääosin hyvin kiinni reunois-
ta. Osa saumoista on nk. valesaumoja, jossa on tehtaalla tehty ura.

Kuva 9 Pesubetonipinta vaikutti ehjältä ja saumaukset on uusittu.

Pesubetonipinnoille on tyyppistä ulkokuoren lehteilevä rapautuminen. Pesubetonipintojen osalta suositellaan, että tehdään erillinen kuntotutkimus, ellei sitä ole jo tehty aiemmin esim. koko taloyhtiötä koskien. Tutkimuksen perusteella määritetään mahdollisesti tarvittavat korjaustarpeet ja mahdollinen lisäeristys.

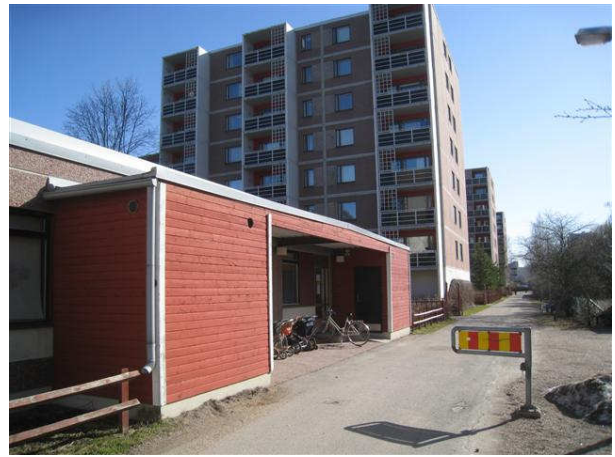
Päiväkodin ovista ryntäävät lapset voivat juosta suoraan ovista ohiajajien autojen alle, sillä autoilija ei voi havaita varaston katveesta tulevia.

Kuva 10 Eteläsivun varastot-katos. Ohikulkutien takia on turvallisuusriski.

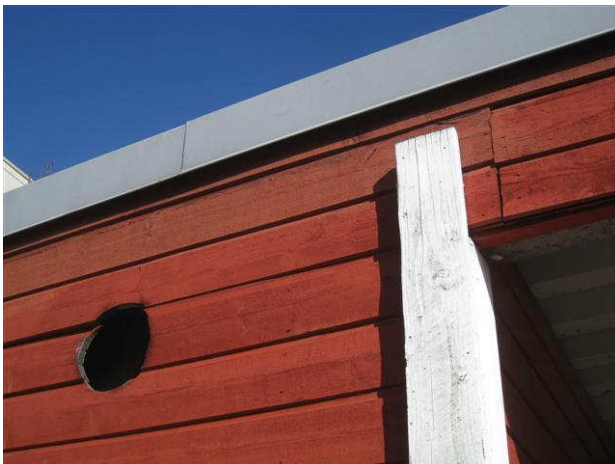
Kylmissä varastoissa on puurankarunkoista ulkoseinää. Ulkopinnat on verhottu maalattulla vaakasuuntaisella puupaneelilla. Puuverhouksessa on vihertävää kasvustoa ulkopinnoilla. Osa paneeleista on huonolaatuisia ja huonokuntoisia, on mm. kulunut maalipinta ja halkeamia sekä paneeleja on pois pontista.

Kuva 11 Eteläsivun varaston kulunut maali yms. vikaa.

Varastojen puupinnat kunnostetaan pääosin puhdistamalla pinnat kasvustosta, huolto-maalaamalla, lisäksi tehdään pienkorjauksia, kuten korjataan paneliviati. Vaihtoehtoisesti paneloinnit uusitaan paksummasta laudasta. Betonielementtien ritiläosat uusitaan, jolloin harkitaan niiden materiaali kestämään sääräsitusta, ks. lisää Ikkunat.

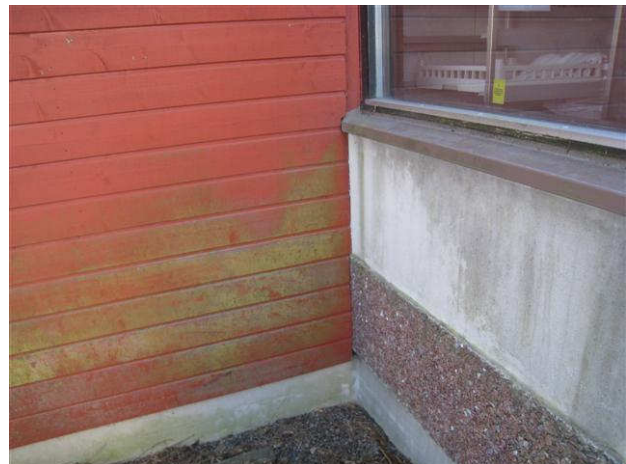
Kuva 12 Pohjoissivun varaston kasvustoa. Beto-niulkoseinän maalipinta on kulunut.

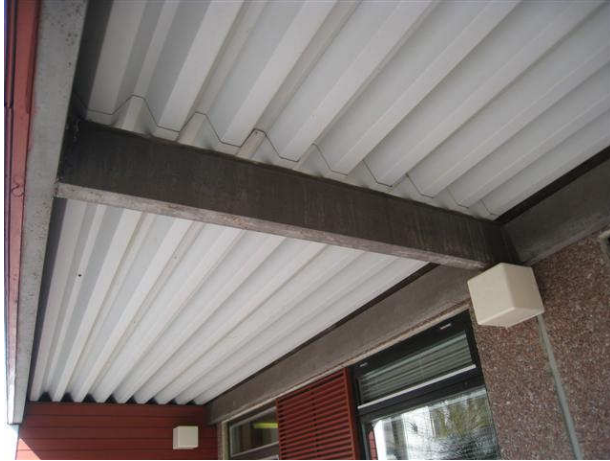
Rakennuksen lämpimän osan runko muodostuu sivu-ulkoseinien kantavista sandwich -
elementeistä, ja yläpohjan Nilcon -laatoista. Lisäksi kylmissä varastoissa on puurunkoja
ja C-profiili-teräspalkkeja, sekä vesikattoa kantavaa teräspeltiprofiilia. Rungoissa ei ha-
vaittu rakenteellista vikaa, mutta varastojen vesikaton puupalkkirakenteiden kantavuus
vaikutti osin heikolta, lisäksi eteläsivulla varastojen välinen kantava teräspalkki tukeu-
tuu päistään puupilarien varaan, mikä on poikkeava rakenne.

Kuva 13 Eteläsivun katoksen teräspalkit ovat jo hieman ruosteessa. Palkin päät tukeutuvat varastossa puupilareihin.

Puurakenteisten varastojen runkorakenteiden kantavuus tarkistutetaan rakennesuunnit-
telijan toimesta. Ei muita runkoon kohdistuvia toimenpiteitä lukuun ottamatta ulkopuo-
listen teräsrunkojen maalausta yms. toimia, jotka tehdään muiden julkisivun huoltomaa-
lausten yhteydessä.

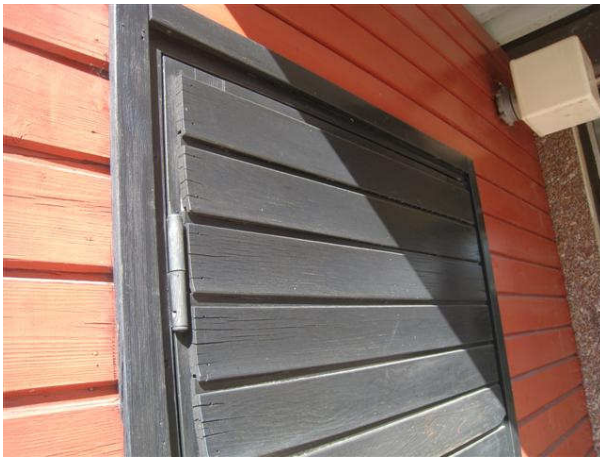
Varastojen ovet ovat puurakenteisia paneloituja ovia ja on am. potkupellit. Maalipinnat ovat kuluneet, paneeleita on vääntynyt irti. Pohjoissivun varastotila on otettu jätetilaksi, jolloin ovikarmit ovat hyvin kuluneet jäteastian liikuttelun takia ja oviaukon pienuuden takia. Alkuperäinen jätetila on varastokäytössä.

Kuva 15 Eteläsivun varaston ovipanelit ovat osin irti.

Teräsrakenteisten ulko-ovien osalta selvitetään mahdollisuus asentaa niihin tiivisteet. Varasto-ovet kunnostetaan, mutta jätekatoksen ovi uusitaan isommaksi ja samalla puukarmit suojataan kolhuilta rst -pellillä.

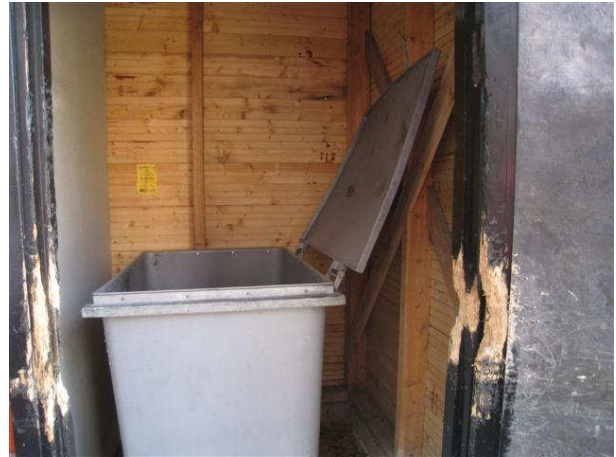
Kuva 16 Pohjoissivun varasto on otettu jätetilaksi, ovi on kulunut säiliösiirtelyn takia.

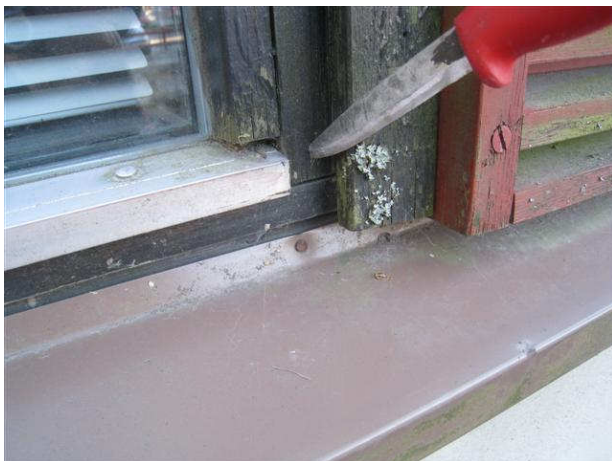
Ikkunoiden ulkopinnat ovat huonokuntoiset. Puupinnoissa on halkeamia ja kauhtumista, puu on tikkuista varsinkin eteläsivulla. Ikkunoiden alaosilla on selvästi lahoa, pehmeää puuta. Lisäksi ikkunoiden alaosat vaikuttivat kosteilta. Lasilistat ovat osin irti tai vääntyneitä. Ikkunoita on tiivistetty silikonilla ulko- ja sisäpuolelta. Tuuletusikkunoiden puitteissa on vääntymiä.

Kuva 17 Ikkunoiden alaosat ovat lahoja.

Ikkunat uusitaan lähiaikoina, samalla uusitaan sivuilla olevat puuritulät ja vesipellit. Räystäättömyyden takia suositellaan, että ikkunat uusitaan metallikarmi-ikkunoiksi tai puu-alumiini- MSE-ikkunoiksi. Vuotoriskien takia tarkistetaan kehysten puurakenteiden kunto. Karmien ja elementtien väli tiivistetään elastisella massalla. Tuuletusikkunaratkaisu harkitaan erikseen, ainakin malli kannattaa miettiä käytettävyyden takia uudeen. Ilmanvaihdon toimiessa hyvin ei tuuletusikkunat ole välttämättä tarpeen.

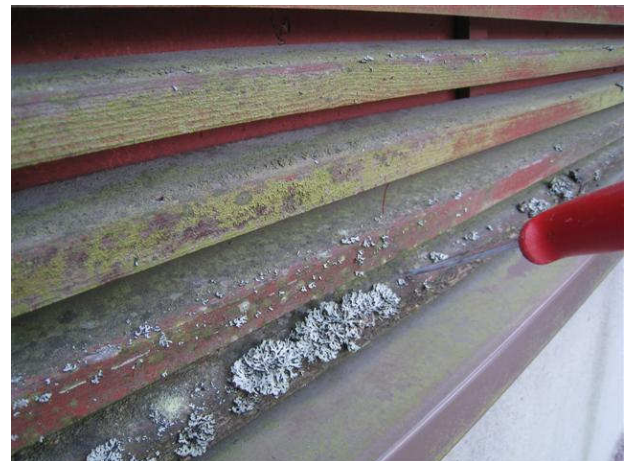
Betoniseinién sisäpinnassa ei havaittu rakenteellisia halkeamia tv. vikoja. Varastotilan kohdalla on ikkunan kohdalle tehty lujalevyllä verhottu puuseinä. Ikkunoiden vieressä on puurimoitettua umpiseinää, jossa puurimojen pinnat ovat kuluneet ja osin lahot ritilän alaosilla. Puuosien sääräsitus on kova, koska ei ole räystäitä.

Kuva 18 Ikkunapielien ritilöiden alaosilla on lahoa.

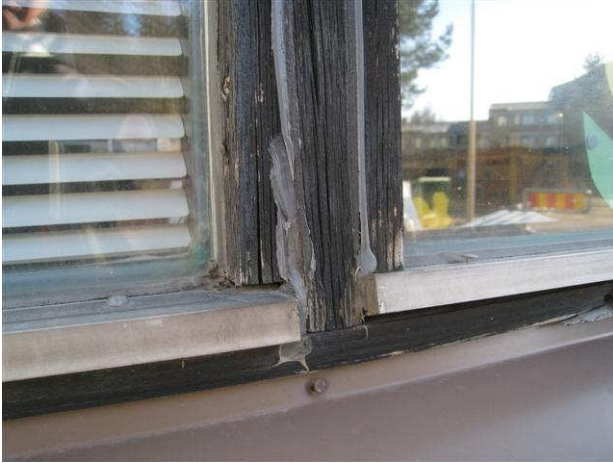
Kuva 19 Ikkunoiden silikonitiivistystä, puu halki ja tikkuinen, vesipeltiliittymä on huono.

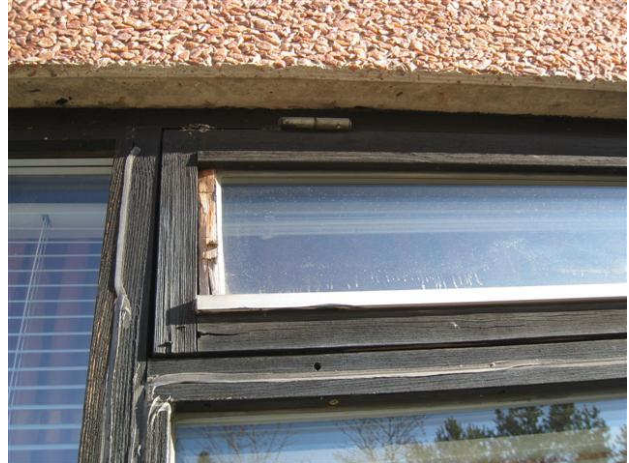
Kuva 20 Tuuletusikkunat ovat huonokuntoiset ja vaikea käyttää.

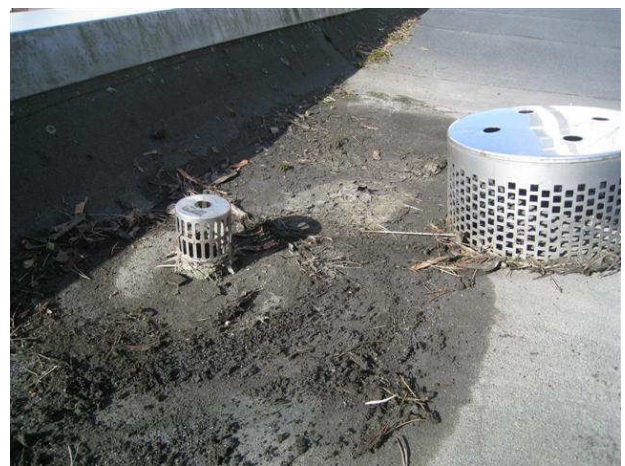
Kuva 22 Kattokaivojen huoltoa ei ole tehty.

Sisäänkäyntikatoksen vesikate uusitaan jakson alussa. Kattosadevedet johdetaan syöksytorvien päistä loitommalle esim. loiskekouruiin. Vesikaton kattokaivojen säännöllinen puhdistus varmistetaan. Räystäspeltitykset ryhdistetään räystäällä siten, että ovat selvästi irti seinästä tuuletuksen takia, eivätkä johda vettä julkisivulle. Eteläsivun varastokaton matalan juurinoston osalta suositellaan juurinoston korotusta pääräystäälle asti. Talotikkaat huoltomaalataan.

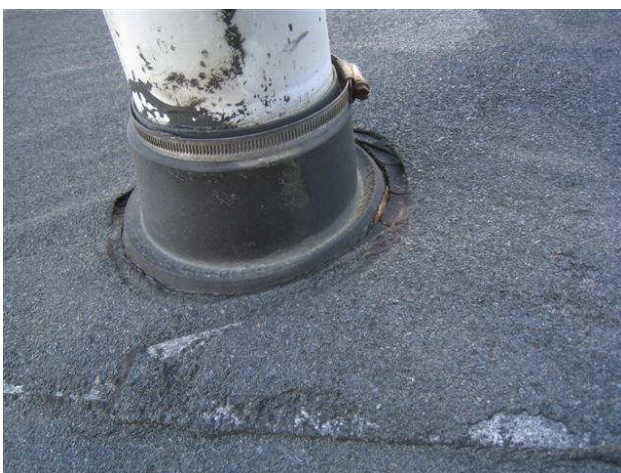
Vesikatteenä on bitumikermikate. Pääkatolla on alustana Nilcon kansilaatta ja kallistusvalut. Läpivientienä ovat 2 kpl kattokaivoja, 3 kpl kattoikkunakupua, 3 kpl IV-puhallinta, 2 kpl tuuletusputkia ja 1 kpl viemärintuuletusputki. Kate on jossain vaiheessa uusittu ja vaikutti kunnoltaan vielä tyydyttävältä. Paikallisia kulumia on. Läpivientikumit ovat ehjiä, tuuletusviemärin kiristyspanta on löysällä.

Kuva 23 Tuuletusviemäriin liittymä kiristämättä, paikallista kulumaa huovassa.

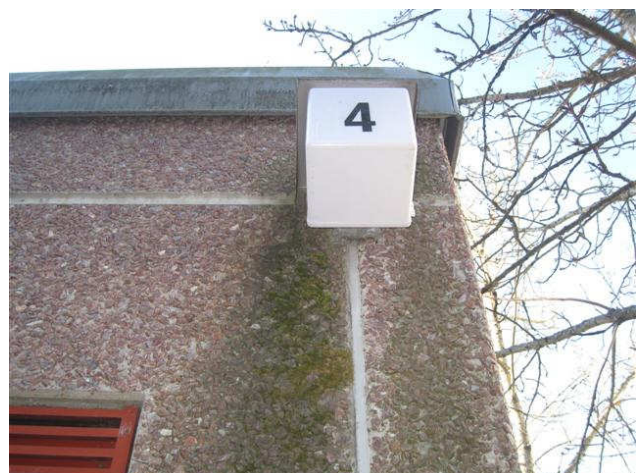
Elementtien kulmissa on muoviset paineentasausputket. Ikkunoiden ja betonielementti-
en liittymiä ei ole tiivistetty. Ulkovalaisimen kautta seinä kastuu roiskevesistä.

IV-piippujen ja kattokupujen juurinostojen kuntoa ei tutkittu. Kattokuvuissa on jo säärasitusjälkiä, mutta ne ovat ehjiä. Räystäspelttien etäisyys vaihtelee ulkoseinään nähden, paikoin pelti on vääntynyt tuennan puutteen takia vasten julkisivua. Räystäspellin alla on myrskypelti. Räystäspellit ovat hyvin kiinni kuusiokantaruuvein.

Kuva 24 Räystääspellit ovat paikoin vasten julkisivua, valaisimen kautta seinä kastuu.

Hilseilevät elementtien maalipinnat kunnostetaan jo sitä ennen, seinää kasteleva ulkova-laisin korjataan ettei kastele seinää. Elastisten saumausten linkaari on n. 20 vuotta, joten niiden uusimiseen varaudutaan 10 vuoden kuluessa.

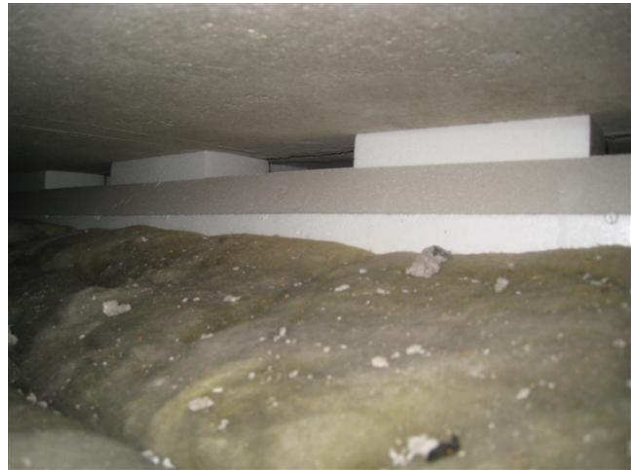
Katon keskialueelle on lisätty muoviset tuuletusputket ja uusittu räystäspellitykset, lisäksi on uusittu läpivientien pellitykset. Tuuletusputken kohdalta saatiin kuvattua Nilconin pintalaatan ja eristeiden välistä ontelotilaa. Lämpöeristeenä on lasivilla, jossa on tummumia, jotka johtunevat normaalista pölyntymisestä. Nilcon pintalaatta lepää styrox-korokkeiden varassa. Kattokaivot ovat eteläisivun räystään lähellä, joissa on uudehkot rst-siivilät, kaivon lähtö on kuparipeltiä. Siivilöihin oli kertynyt roskaa, joka padottaa vettä ja lisää samalla vuotoriskiä. Vesikatteenä on myös hieman sammalta. Yleiskallistukset ovat loivahkot ja katolle jää hieman vettä kattokaivolinjalle.

Kuva 26 Nilcon-laatan onteloa ja villoitusta tuule-
tusputken kautta kuvattuna.

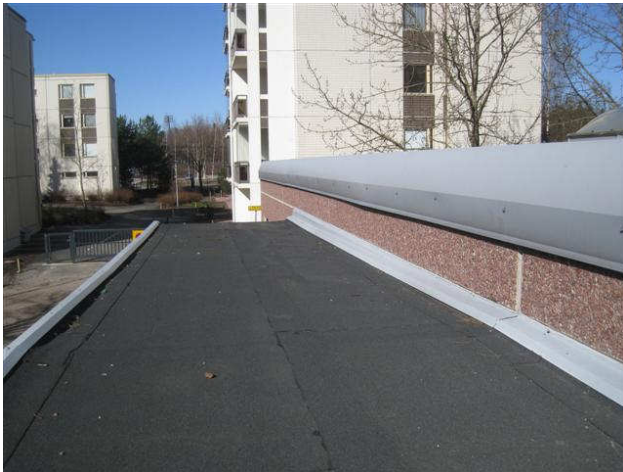
Eteläsivun varastojen-katoksen vesikate on uudehko ja hyväkuntoinen, mutta sen juurinosto ulkoseinän vaakauraan on matala, korkeus vaihtelee 5 – 15 cm. Tiiveys on kitin varassa. Vedenpoisto tapahtuu sivuräystäiltä rännien ja syöksytorvien kautta sokkelin juureen.

Kuva 27 Eteläisivun varastokatoksen vesikate
on uusittu, mutta juurinosto on matala.

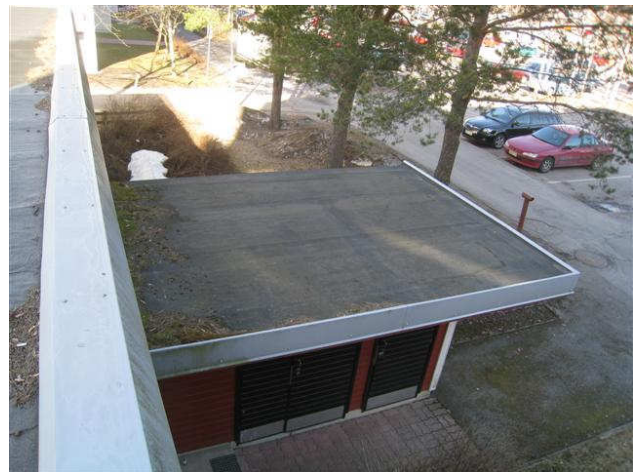
Sisäänkäyntikatoksen varaston bitumikate vaikutti alkuperäiseltä ja on jo elinkaarensa päässä. Katolle on kertynyt sammalta. Vedenpoisto tapahtuu rännin ja syöksytorven kautta sokkelin juureen.

Kuva 28 Pääsisäänkäynnin ja varaston huopaka-
te vaikutti vanhalta.

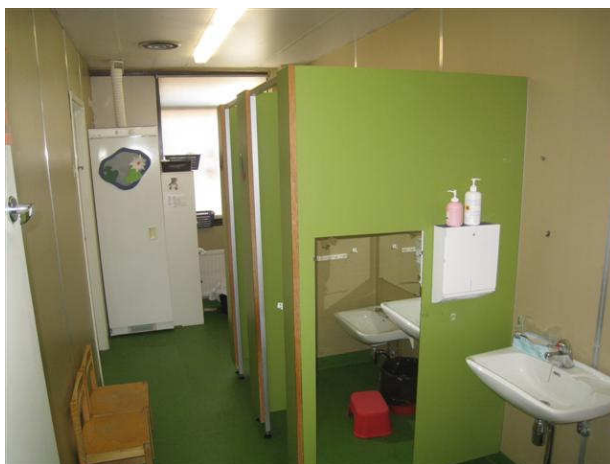
Näissä wc- ja pesutiloissa on lattioissa alkuperäistä hitsattua muovimattoa. Seinissä on muovitapettia. Lattian pintamateriaalit toimivat myös vedeneristeinä, samoin muoviset seinätapetit. Katot ovat maalattua lujalevyä. Pintarakenteet ovat vanhat ja niiden kunto on tyydyttävä tai välttävä. Paikallisesti on seinätapetin koteloiden tv. kohdalla kulmissa saumoja osin auki, samoin lattiamaton juurinostojen saumoissa, lisäksi mattoa on irti taustastaan. Lattiaan asti yltävissä kalusteissa on kosteusvaurioita kuten levyn turpoamista. Lattioiden kallistukset ovat riittävät, pintakosteus on paikoin kaivovierillä koholla. Ovikynnykset ovat matalia muovilistoja.

Kuva 29 Yleiskuva lasten wc-pesutiloihin, pin-
nat ovat alkuperäiset.

Alkuperäiskuntoiset wc-pesuhuoneet ja märkäeteiset peruskorjataan jakson alkupuolella. Ovikynnyksiä korotetaan. Keittiön lattiamateriaali suositellaan uusittavan käyttöönsä sopivalla tavalla.

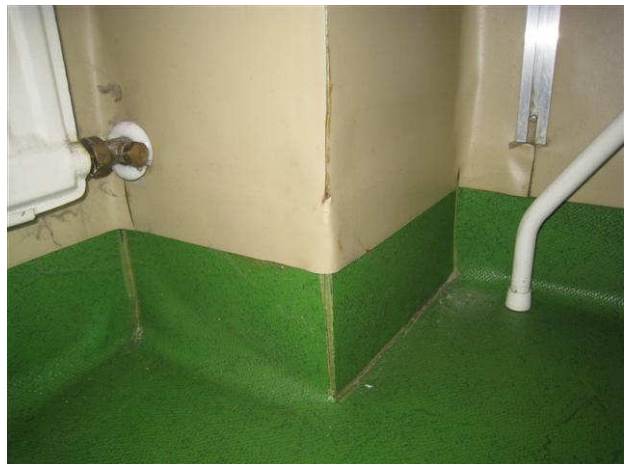
Kuva 30 Lasten wc-pesutiloissa on jo tullut vuoto-
riskipaikkoja.

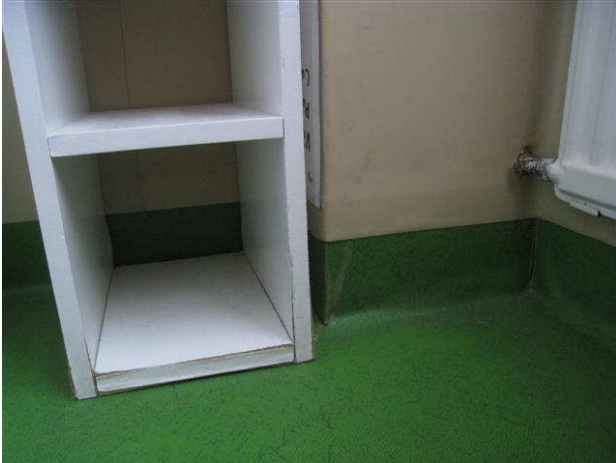
Kuva 31 Kulunut ja vaurioitunut kaluste.

Vielä kunnostamattomat tilat kunnostetaan jakson alussa muiden remonttien yhteydessä. Käytävien tv. akustiikkavillalevyt uusitaan. Roikkuvat levytykset korjataan. Tiloissa seinien ja tehdään huoltomaalaus., sekä kunnostetaan väliovia ja uusitaan kalusteita. Varastotilarave selvitetään, tarpeen mukaan lisätään esim. ulkovarastotilaa.

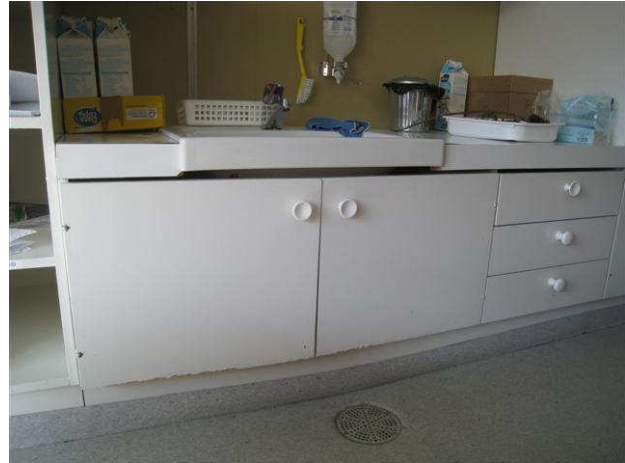
Kuva 32 Kulunut kaluste osastohuoneessa. Lattiamatto on uusittu.

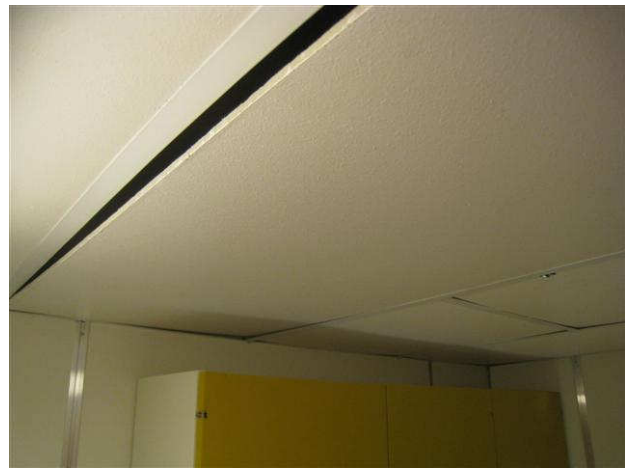
Kuva 34 Roikkuva alakaton lujalevy vaatehuoltotilassa.

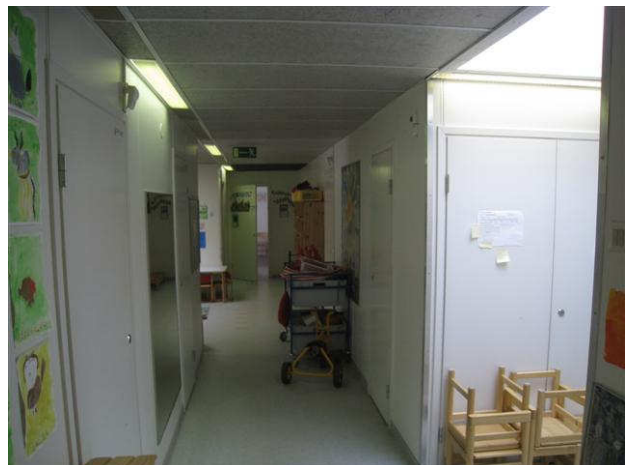
Kuva 36 Yleiskuva käytävälle, jossa on likaantuneita akustiikkavillalevyjä.
