Asiakirjatyyppi
Tutkimusraportti

Päivämäärä
13.9.2013

MYYRI NKOTI KOSTEUS- JA SISÄIL- MATUTKIMUS

Viite 1510006981 Myyrinkoti

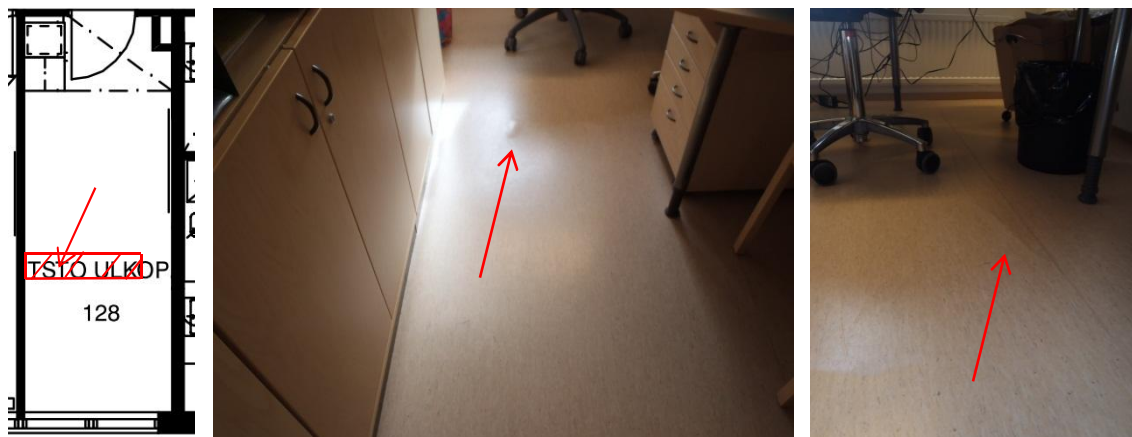
Huoneen lattialla havaittiin pitkänomainen maton kohouma (kuvat 1-3). Tilaajalta saadun tiedon mukaan lattiasa on halkeama. Tilan lattiaa tarkasteltiin pintakosteudenilmaisimella. Lattian muovimatossa kohouman ympärillä havaittiin pintakosteudenilmaisimella poikkeamia muusta lattiapinnasta. Irtti alustastaan oleva matto saattaa myös aiheuttaa kohonneita mittaustuloksia. Pintakosteudenilmaisimen tuloksia varmennettiin ns. viiltomittauksin ja porareikämittauksin. Viiltomittauspisteet ovat merkitty pohjapiirustukseen kuvaan 2 ja tulokset ovat taulukossa 1. Viiltomittaus V1 on kohouman kohdalta, V2 kohouman vierestä, V3 ja V4 ovat vertailupisteitä samasta huoneesta ja V5 ja V6 ovat vertailupisteitä viereisestä huoneesta 123. Viiltomittaukset V1-V5 tehtiin 10.7.2013 ja viiltomittaukset V6-V7 tehtiin 16.7.2013. Porareikämittauspisteet on merkitty kuvaan 3 ja tulokset ovat taulukossa 2. Porareikämittauspisteet porattiin 16.7.2013 ja mittaus suoritettiin 19.7.2013.

Kuvat 1, 2 ja 3. Kuvaan 1 on merkitty alue, jolla maton kohouma sijaitsee. Kuvissa 2 ja 3 maton kohoumaa

Halkeama injektoidaan ja matto vaihdetaan uuteen pintamateriaaliin, joka on paremmin vesihöyryä läpäisevä. Uuden vesihöyryä läpäisevän pinnoitteen vaikutusta väestönsuojan kosteusolosuhteisiin seurataan ja tarvittaessa uima-allastilan ilmanvaihtoa säädetään. Jos väestönsuojan eristekerroksen suhteellinen kosteus pysyy edelleen korkeana, on suunniteltava ratkaisuja kosteusolosuhteiden hallitsemiseksi.

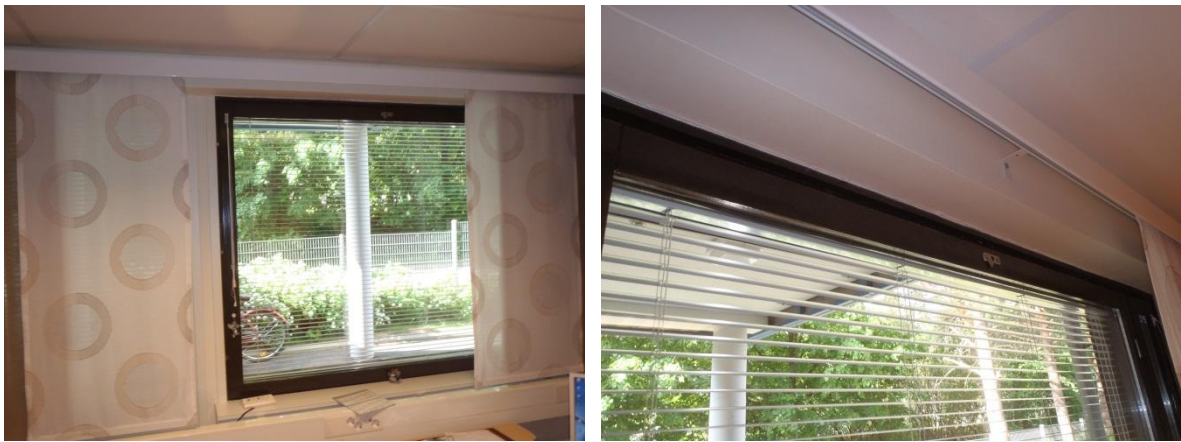
Huoneessa on havaittu vesivuotoja ulkoseinällä ikkunan yläpuolelta (kuvat 4 ja 5). Ulkoseinällä ikkunan yläpuolella on ulkoseinän ja parvekkeen liitos (kuvat 6 ja 7). Vesivuodot on havaittu parvekkeen pesun yhteydessä.

Kuvat 4 ja 5. Huoneen 101 ikkunan yläpuolelta on havaittu vesivuotoja

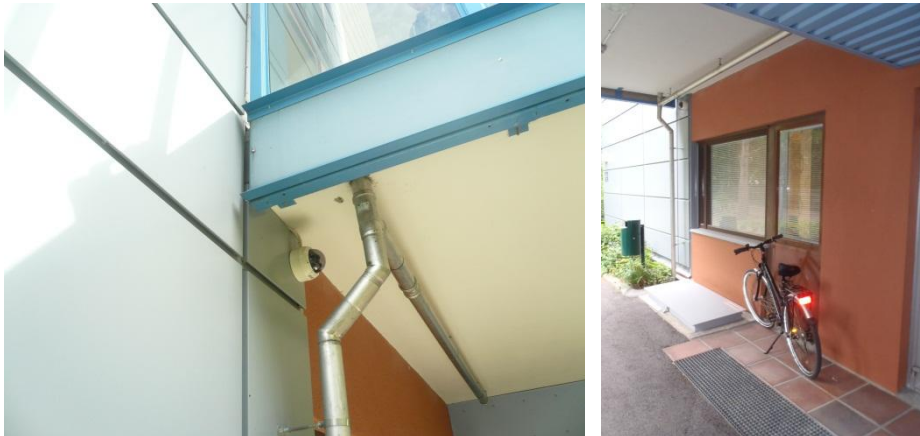
Kuvat 6 ja 7. Parvekelaatan ja seinän liittymä alapuolelta

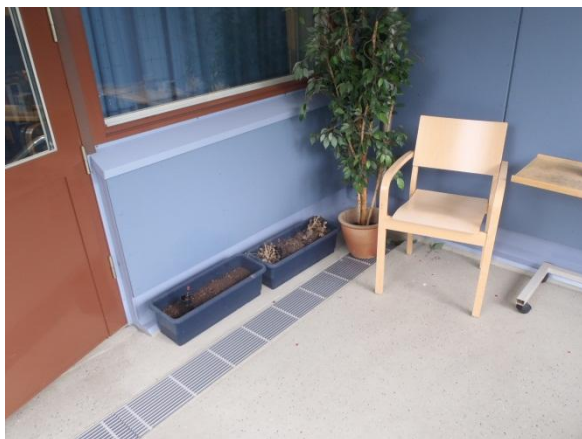
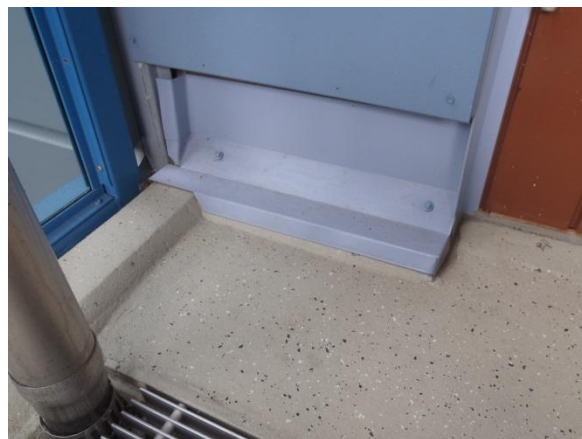
Kuvat 8 ja 9. Ulkoseinän alaosan pellitystä

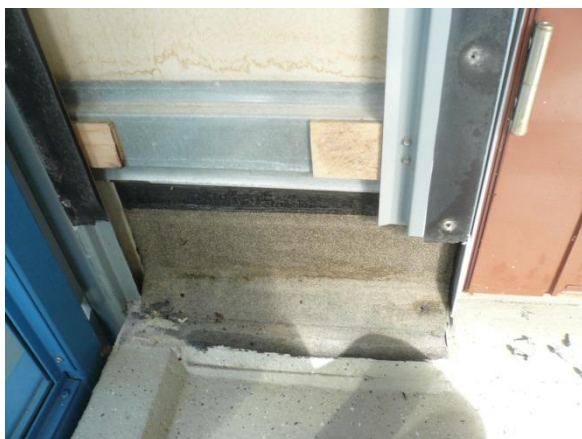
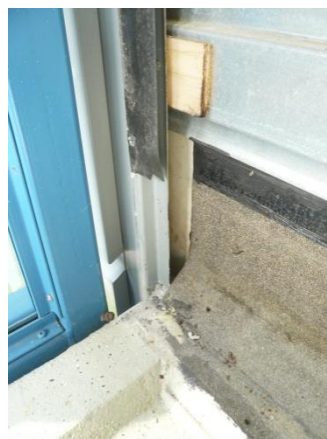
Kuvat 10 ja 11. Juuripellityksen avaus

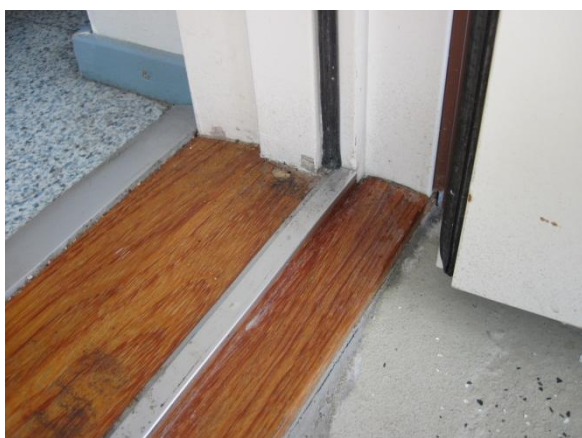
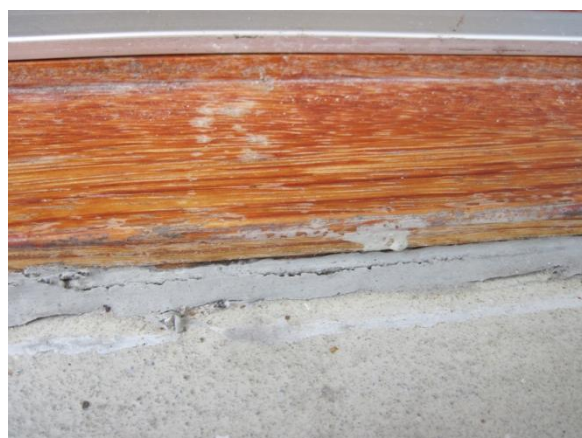
- Fysioterapian tilan 1 (huoneen 101) ikkunan yläpuolella olevan parvekkeen kynnyksen ja laatan liitos on epätiivis. Kun parvekettä pestään painepesurilla, paineellinen vesi tunkeutuu rakenteisiin erilaisten liitosten kautta. Liittymiä ei myöskään ole suunniteltu niin, että niiden pitäisi kestää pesua painepesurilla.

parvekelaatan välinen sauma on auki (kuvat 12 ja 13). Lisäksi parvekelaatan vesikouru on täynnä roskaa.

Kuvat 12 ja 13. Kynnyksen ja parvekelaatan välinen sauma on rakoille

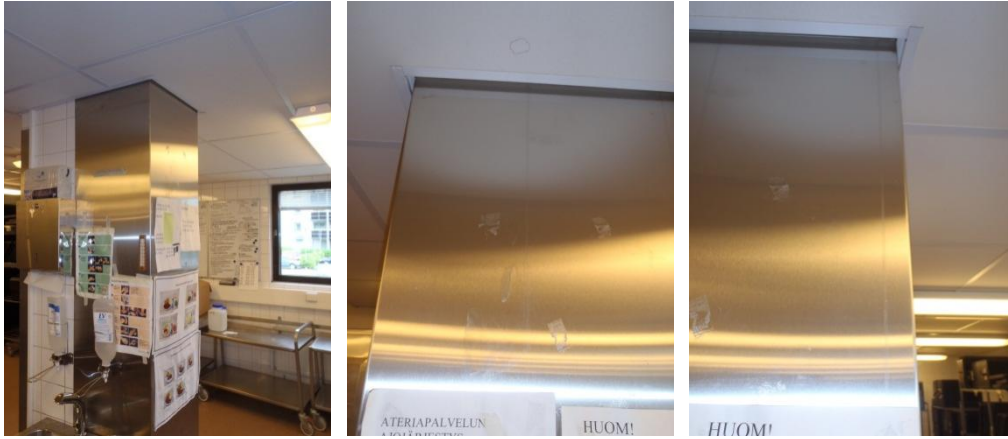
Keittiön katossa pilarin luona havaittiin pilarin kyljessä ja akustiikkalevyssä vesivuotojälkiä (kuvat 14-16). Vesivuotojälkien kohdat on merkitty pohjapiirustukseen, joka on liitteenä 1.

Kuvat 14, 15 ja 16. Keittiön katon vesivuotojälkiä

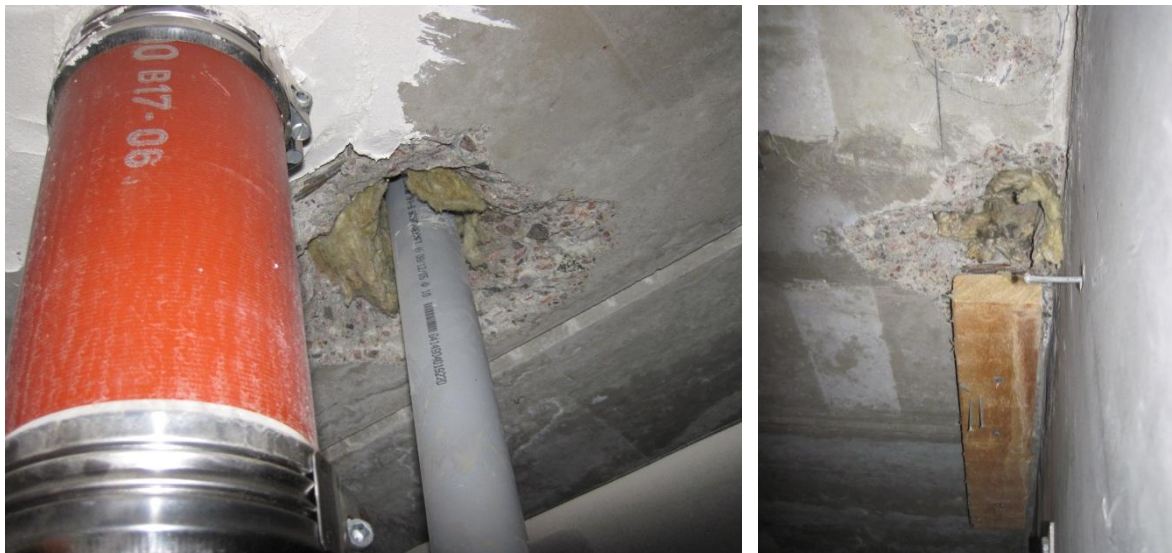
Kuvat 17 ja 18. Tiivistämätön läpivienti ja aukko palkin molemmin puolin

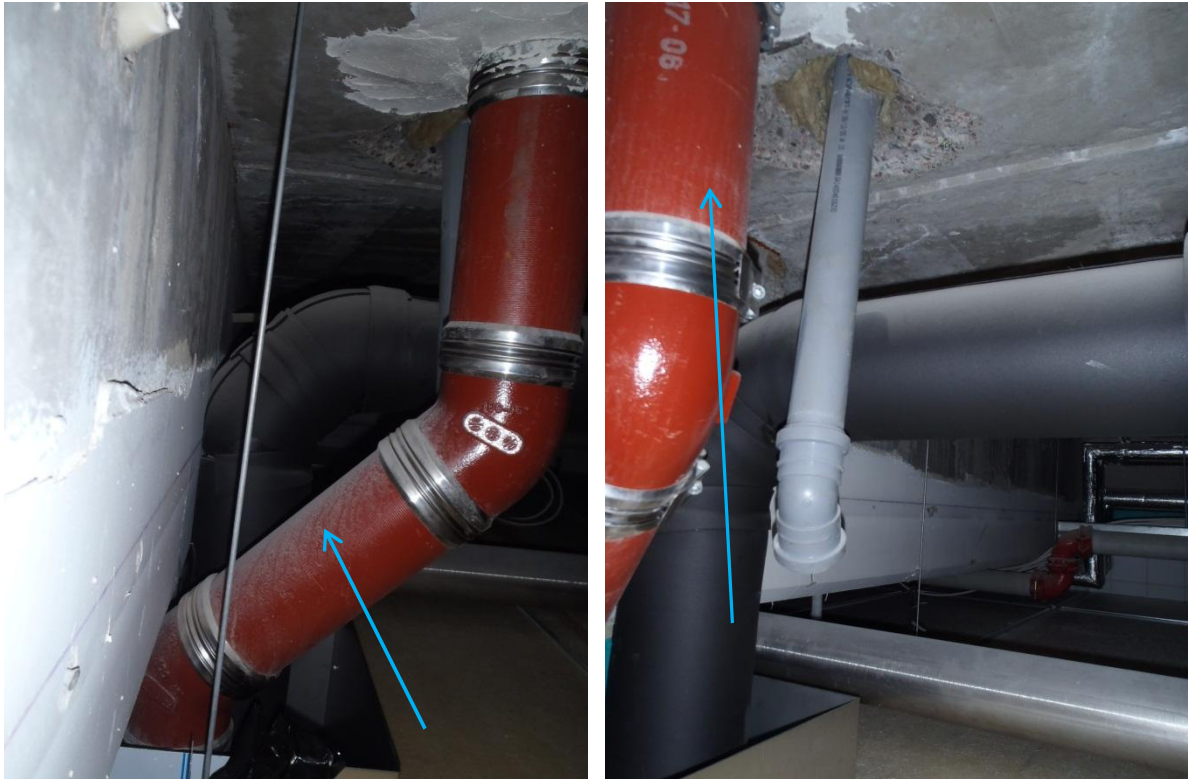
Kuvat 19 ja 20. Viemärin tuuletusputkessa näkyy veden valumajälkiä

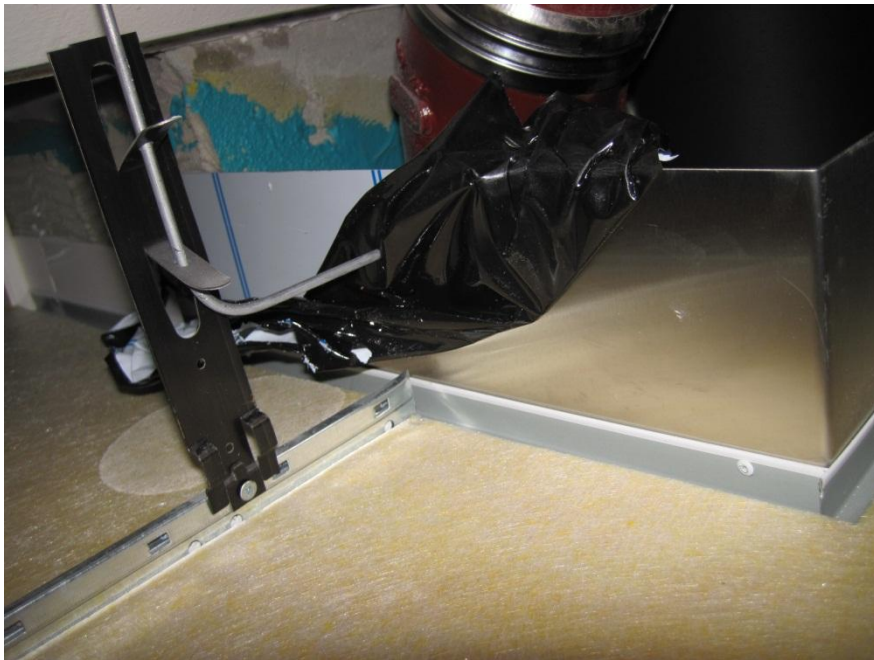
Kuva 21. Vesi valunut muovia pitkin akustiikkalevyn päälle

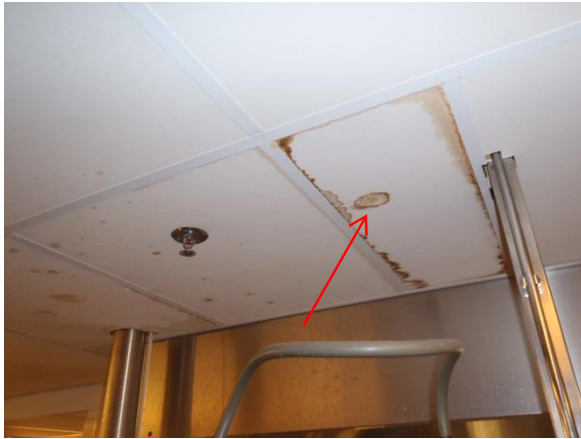
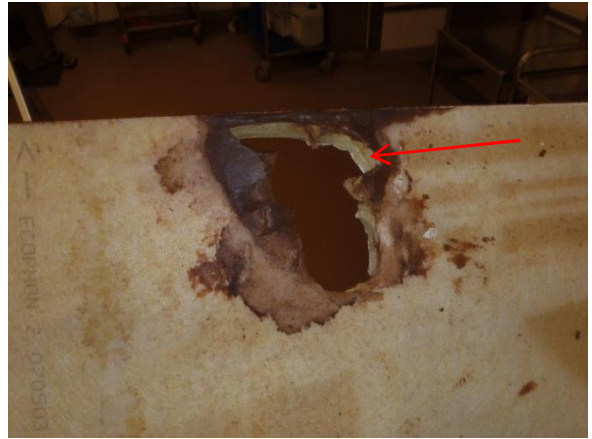
Kuvat 22 ja 23. Akustiikkalevyn alapinta ja yläpinta. Nuolen kohdalla otettiin materiaalinäyte 1.

- Näyte 1. Näytteessä ei todettu kosteusvaurioon indikoivia mikrobeja, mutta näytteen bakteeripitoisuus on korkea. Näytteestä tunnistettiin hiiva.
- Näyte 2. Näytteessä ei todettu kosteusvaurioon indikoivia mikrobeja.

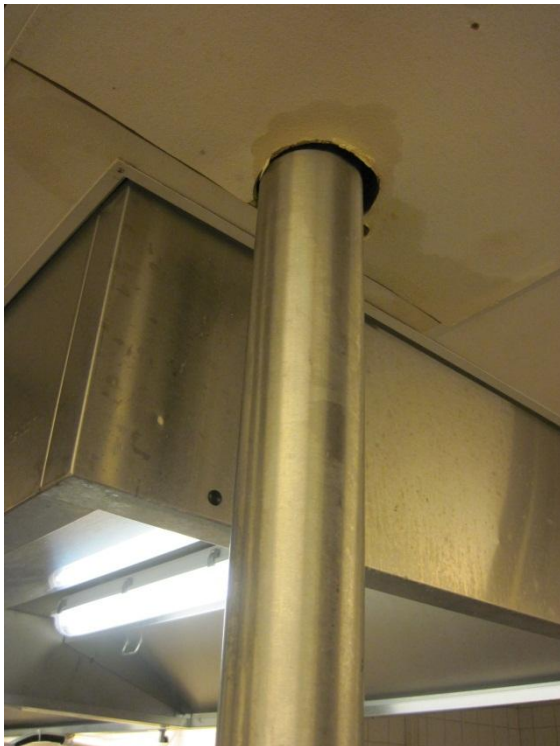
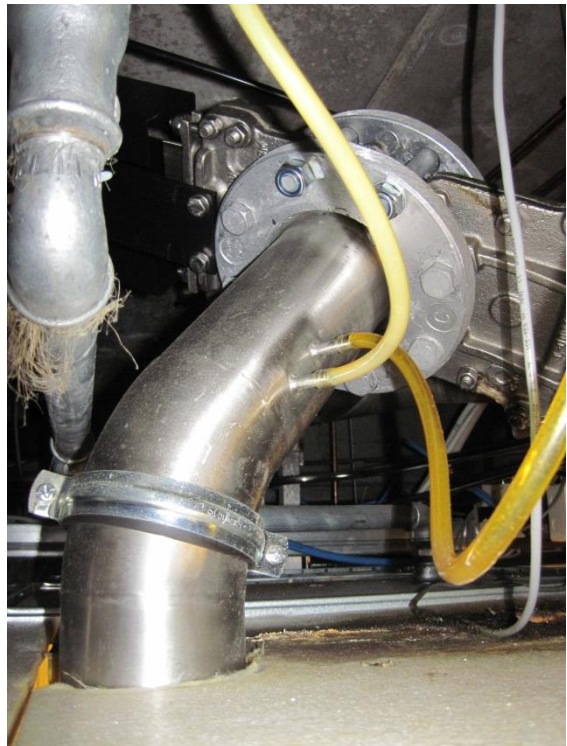
Kuvat 24 ja 25. Biojäteputki

Tiskausalueella alakaton akustiikkalevyistä otetuissa materiaalinäytteissä ei havaittu viitteitä mikrobivaurioista. Materiaalinäytteenotokohdan 1 yläpuolella on vuotava biojäteputki/liitos. Toisen materiaalinäytteen mikrobianalyysissä havaitut bakteerit ovat peräisin vuotavasta biojäteputkesta. Vuotava biojäteputki aiheuttaa akustiikkalevyjen likaantumisen ja aiheuttaa myös hajuhaittaa.

Biojäteviemärin vuotava liitos tulee korjata ja vaurioituneet materiaalit tulee poistaa. Jos mahdollista, pesupaikan yläpuolelle tulisi suunnitella alaslaskettu katto paremmin kosteutta kestävästä materiaalista.

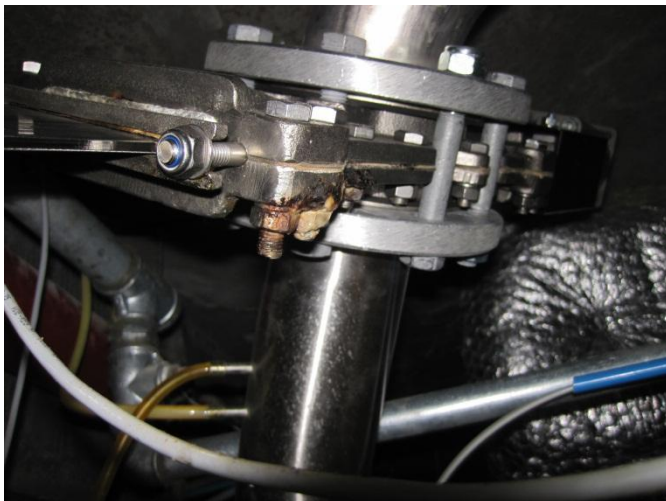
Kuva 26. Biojäteputki

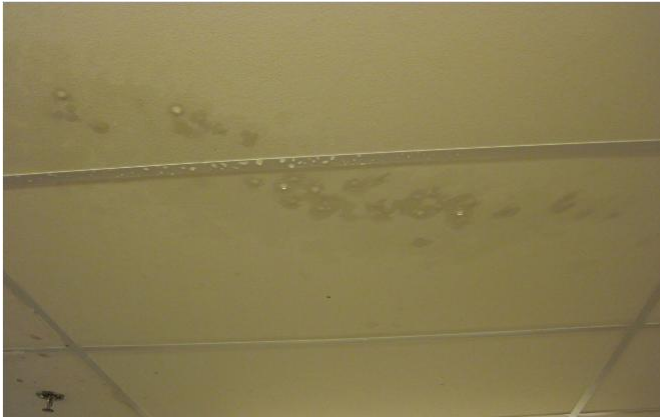
Tiskausalueen vieressä alakatossa oli silminnähden havaittavissa myös, että akustiikkalevyt olivat kastuneet (kuva 27). Alakattolevytystä avattaessa huomattiin myös tiivistämättömiä läpivientejä 1. ja 2. kerroksen välisessä välipohjarakenteessa (kuvat 28 ja 29).

Kuva 27. Kosteutta akustiikkalevytyksen alapinnassa

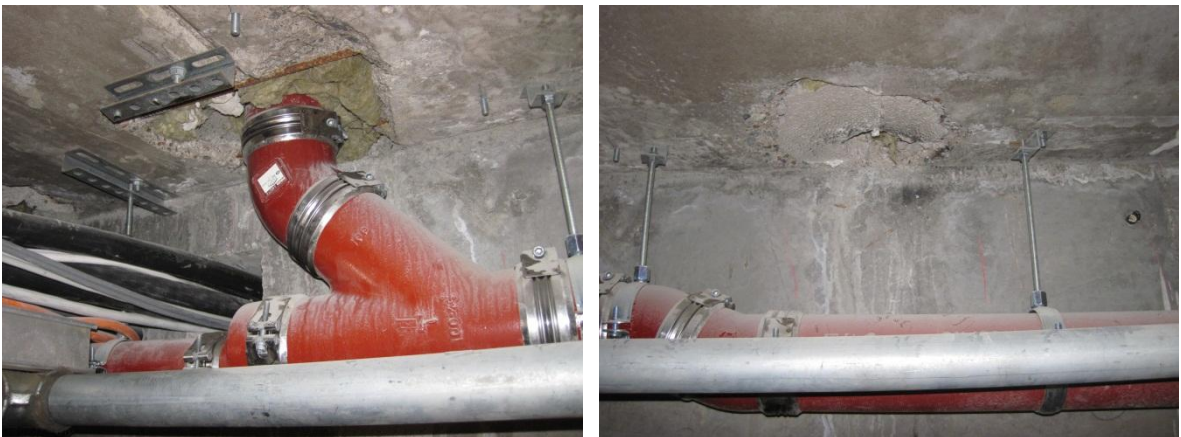
Kuvat 28 ja 29. Epätiivis läpivienti ja aukko ontelolaatassa

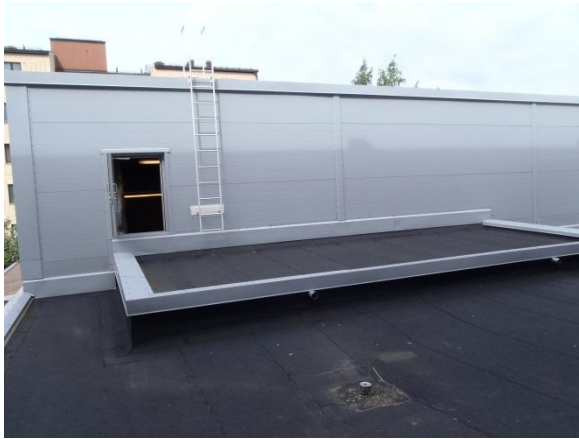
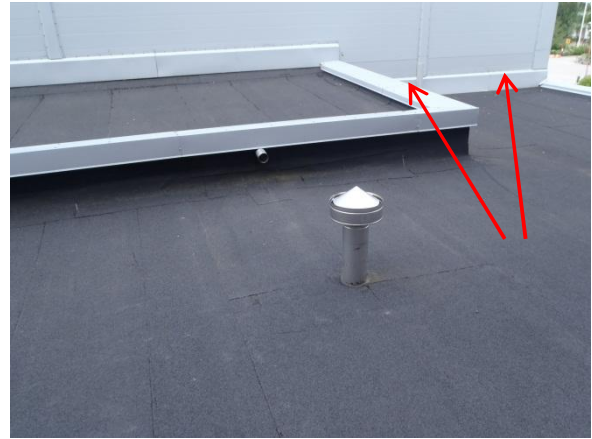
Kuvat 30 ja 31. IV-konehuoneen seinä moduulilinjalta E. Juuripellitystä avattiin nuolien väliseltä alueelta

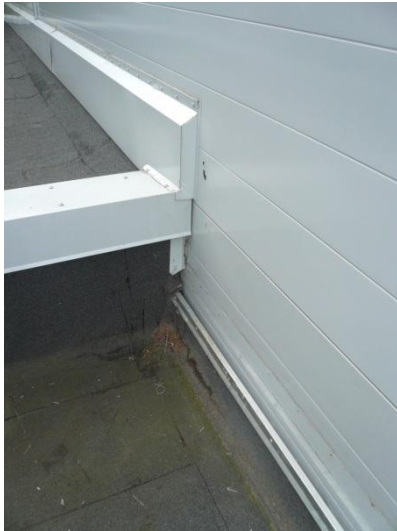
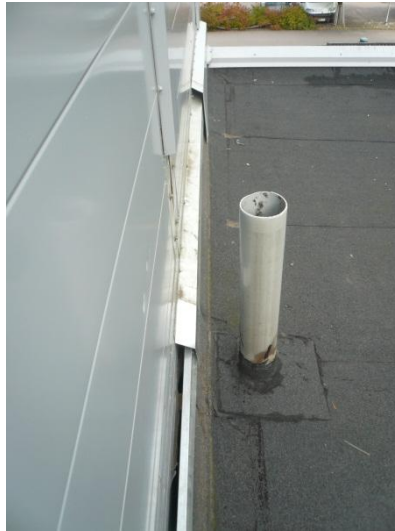
Kuvat 32 ja 33. Rakenneavaus moduulilinjalta E. Läpivientilaippa puuttuu, läpivientiä tiivistetty bitumermillä. Kuvan 33 läpivienti on

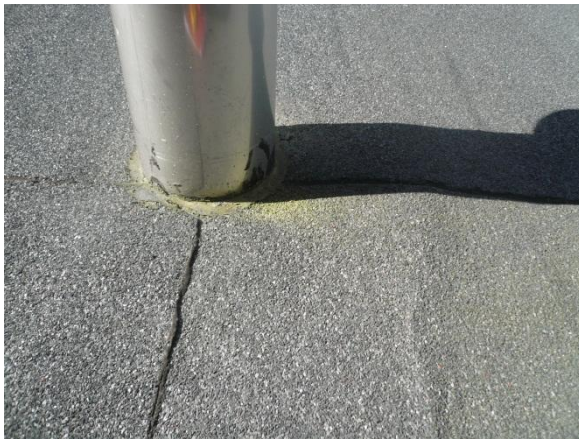
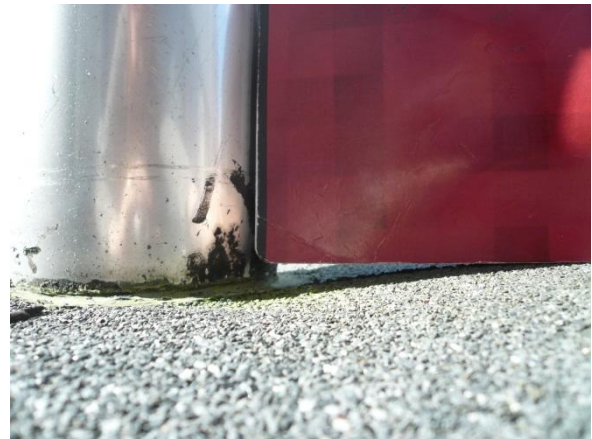
Kuvat 34 ja 35. Läpivientien juuriin pääsee vettä ja siitä johtuen läpiviennin juuressa kasvaa osin myös sammalta. Kermikate kallistuu paikoin läpivientiin päin

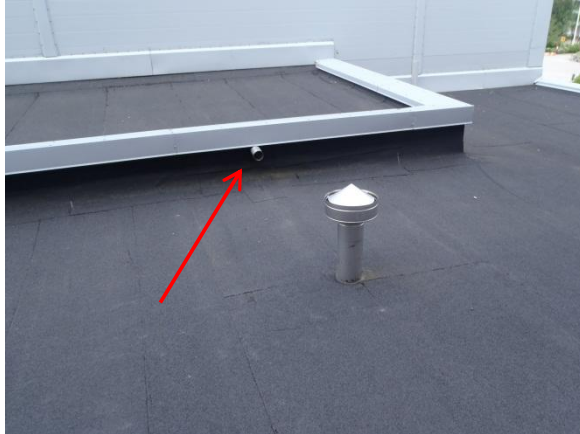
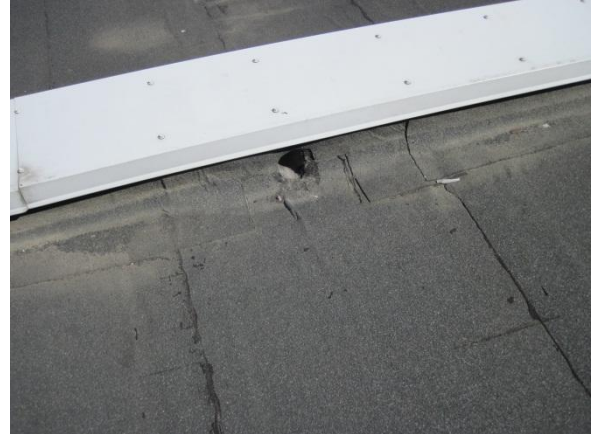
Kuvat 36 ja 37. Vedenojjausputki

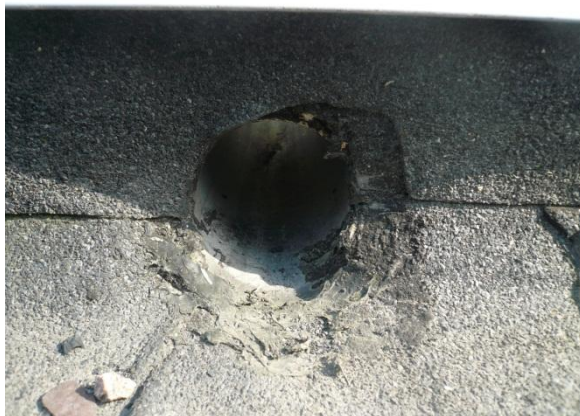
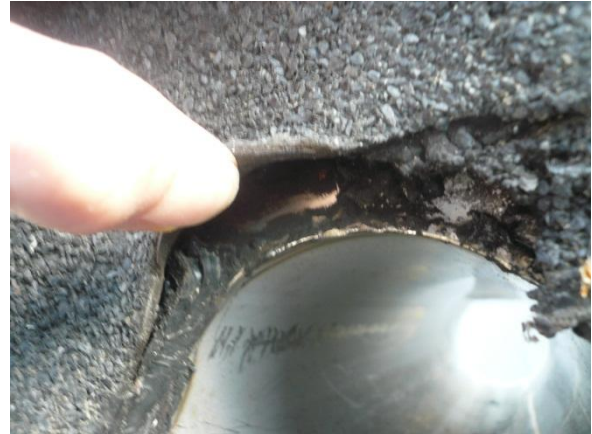
Kuvat 38 ja 39. Bitumikermi on irti putken ympäriltä

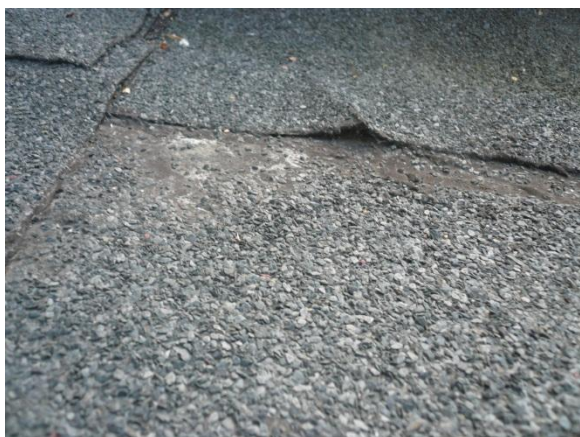
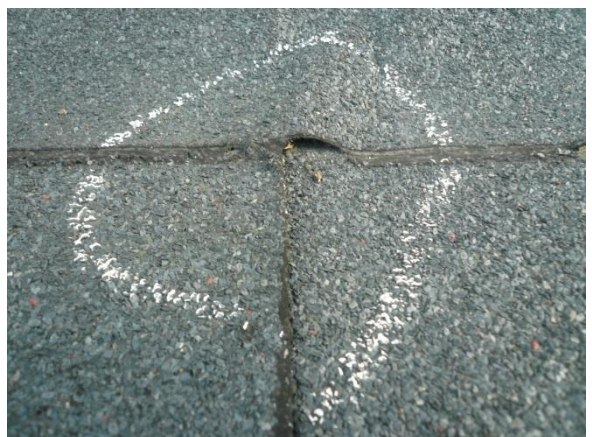
Kuvat 40 ja 41. Reikiä katteessa

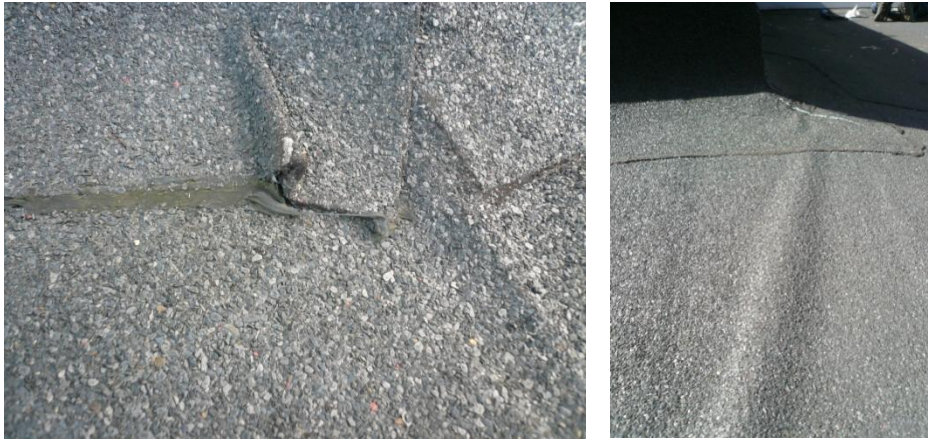
Kuvat 42 ja 43. Katteessa on reikiä ja se on paikoin irti

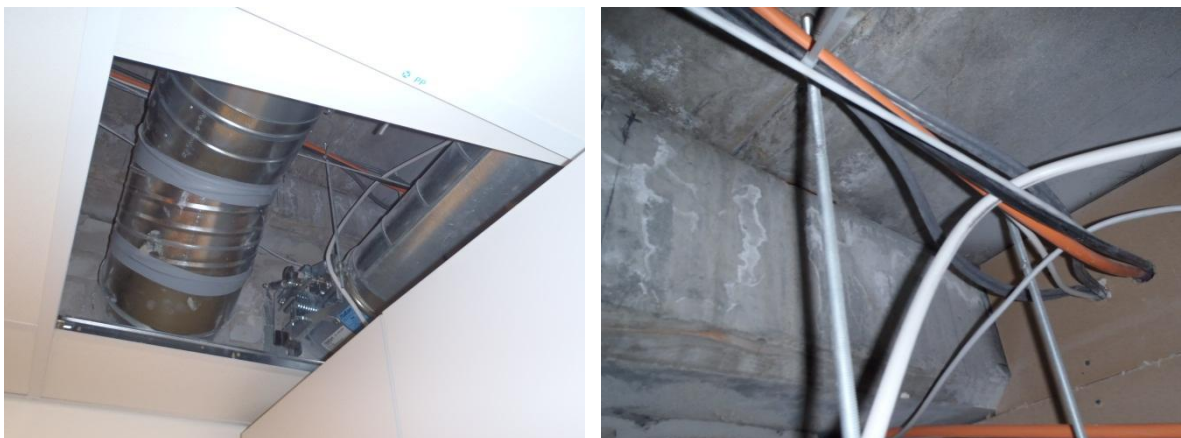
Kuvat 44 ja 45. Alakattolevytyksen avaus kaapin päältä. Palkin kyljessä ja ontelolaattojen pohjassa näkyy veden valumajälkiä

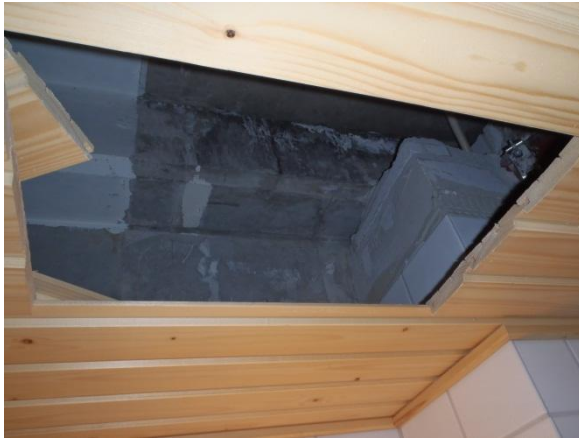
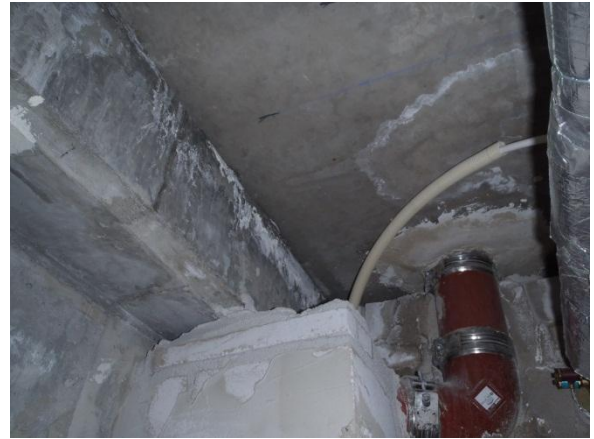
Kuvat 46 ja 47. WC-tilan alakattoon oli aiemmin tehty avaus. Avauksen kautta havaittiin runsaasti veden valumajälkiä.

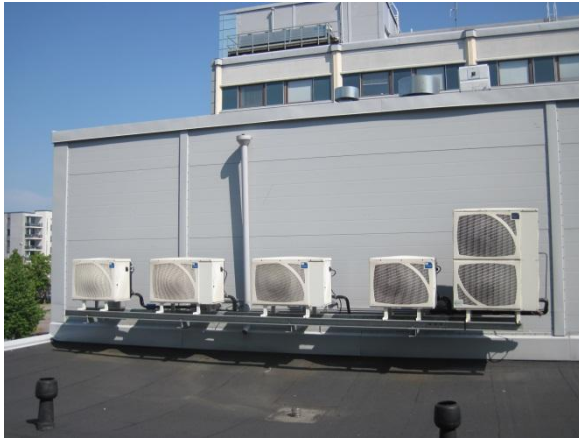
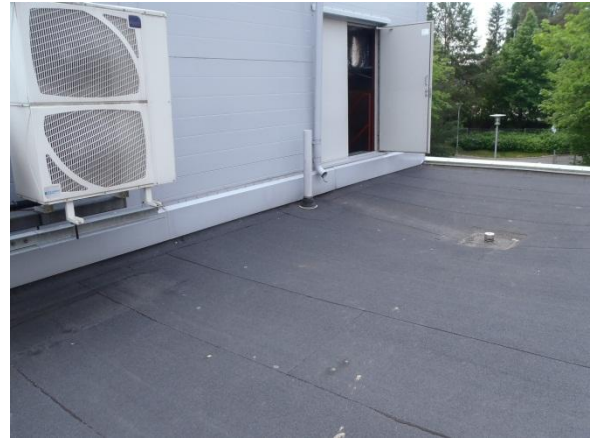
Kuvat 48 ja 49. IV-konehuoneen seinä moduulilinjalla C

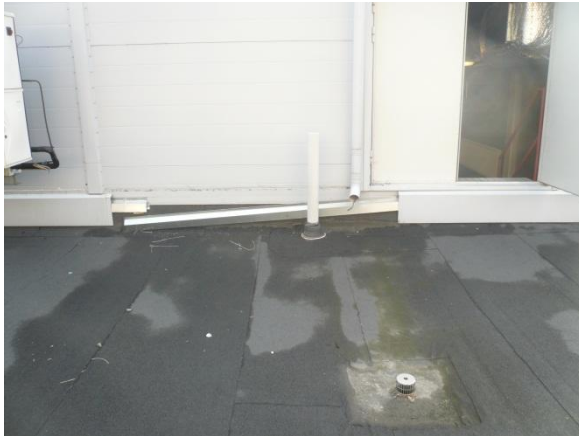
Kuva 50. Juuripellitystä avattiin IV-konehuoneen oven vierestä

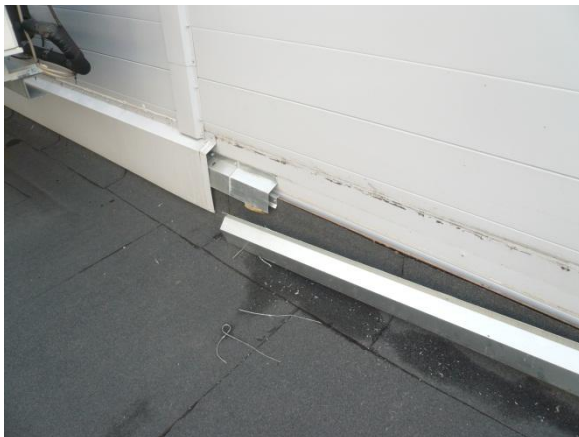
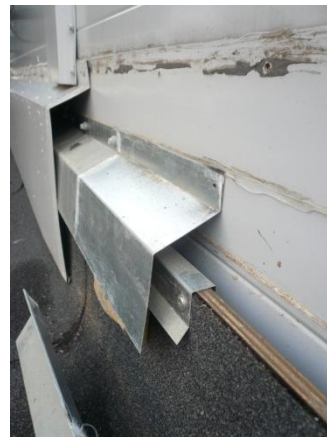
Katon bitumikermikate on nostettu filmivaneria vasten IV-konehuoneen seinän viereen (kuvat 51 ja 52). Bitumikermikatteen ylösnosto avauskohdassa syöksytorven alla on noin 20 cm. Päällimmäisen juuripellitöksen alla on toinen pelti ja sen alla ylösnostossa ns. myrskypelti (kuvat 51 ja 52). Havaittiin, että myrskypelti puuttui IV-konehuoneen oven vierestä (kuva 53).

Kuvat 51 ja 52. Juuripellitystä

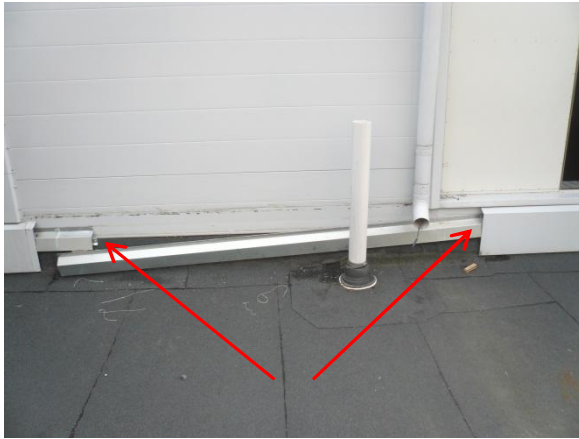
Kuva 53. Myrskypelti puuttuu nuolien väliseltä alueelta

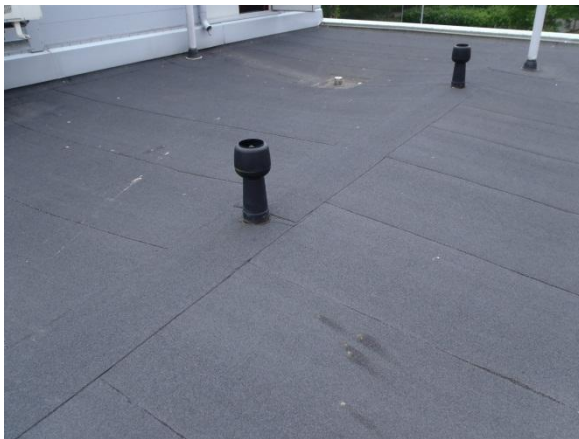
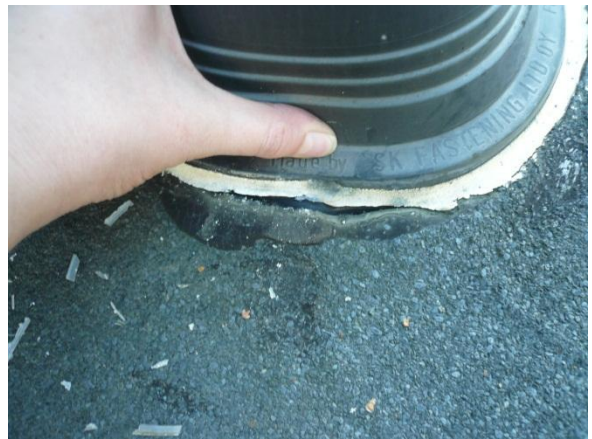
Kuvat 54 ja 55. Vasemman puoleisessa kuvassa vesikaton läpivientejä. Oikeanpuoleisessa kuvassa läpivienti syöksytorven vierestä

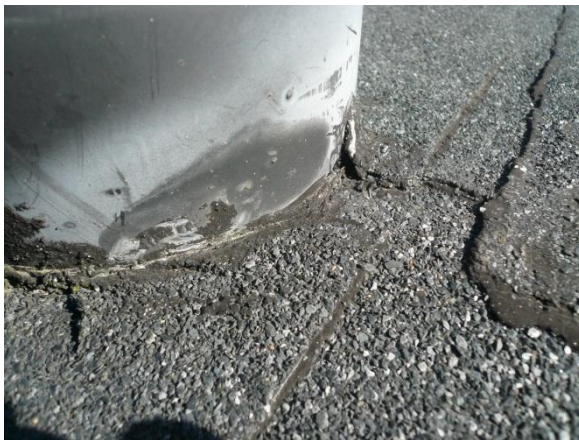
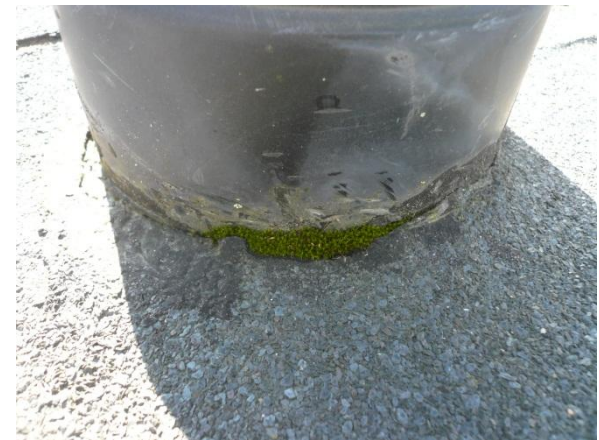
Kuvat 56 ja 57. Läpivientien juuriin pääsee vettä ja siitä johtuen läpiviennin juuressa kasvaa osin myös sammalta

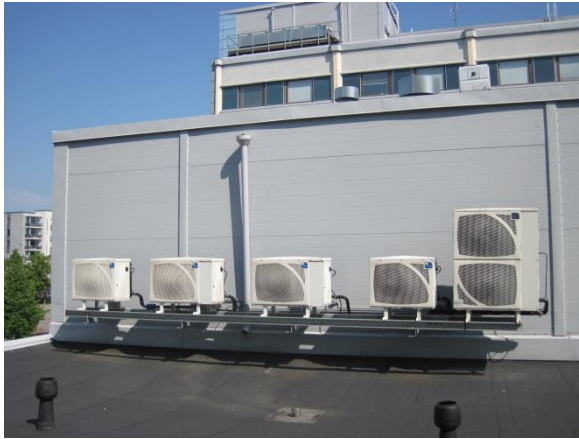
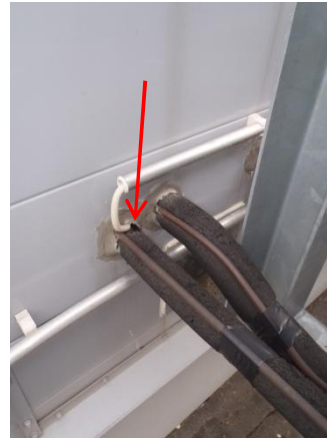
Kuvat 58 ja 59. IV-konehuoneen seinän läpivientejä. Läpiviennit olivat paikoin epätiivitä

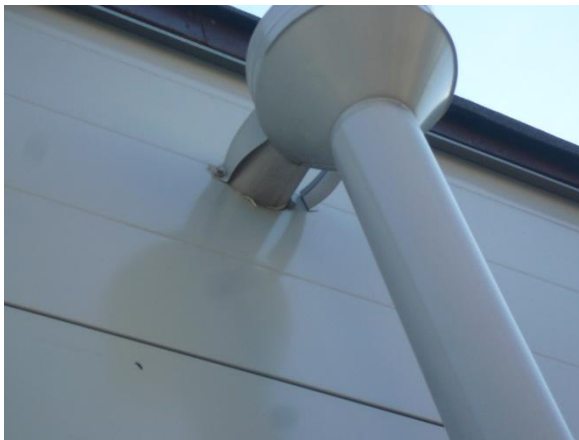
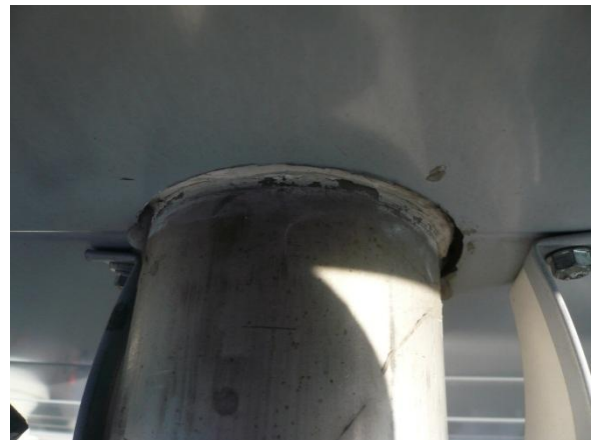
Kuvat 60 ja 61. Syöksytorven ja seinän liitos on epätiivis.

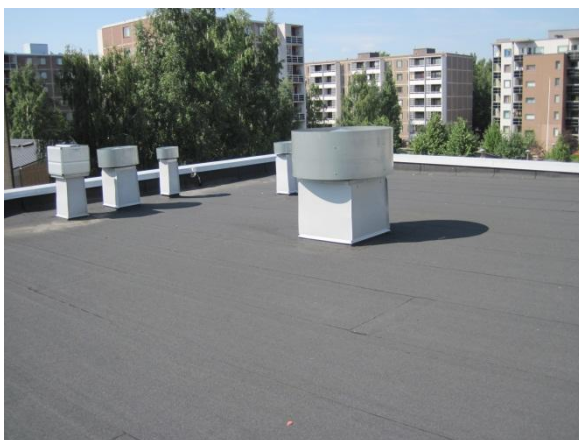
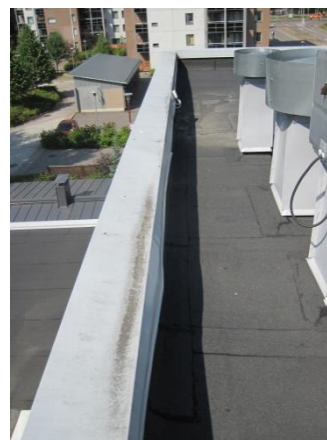
IV-konehuoneen katto kallistaa moduulilinjalta E olevaa seinää kohti (kuvat 62 ja 63). Seinässä on kaksi syöksyputkea, joiden kautta vesi ohjataan alemmalle tasolle. Syöksyputkissa on saatto-lämmityskaapelit. Kermikate on nostettu seinälinjan yli ja seinällä on myrskypelti (kuvat 64–67). Vesi lammikoituu syöksyputken viereen ja siitä syytä kohdassa kasvaa sammalta (kuva 65).

Kuvat 62 ja 63. IV-konehuoneen katto

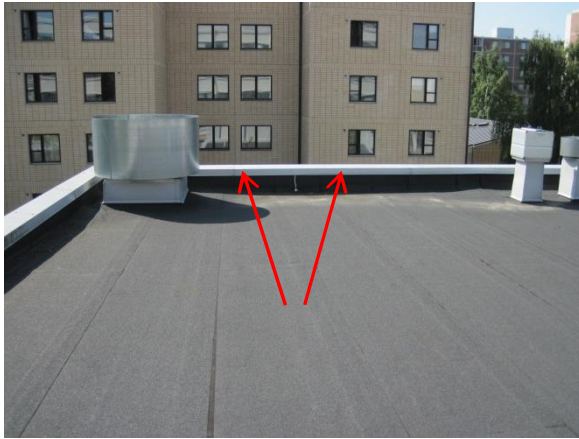
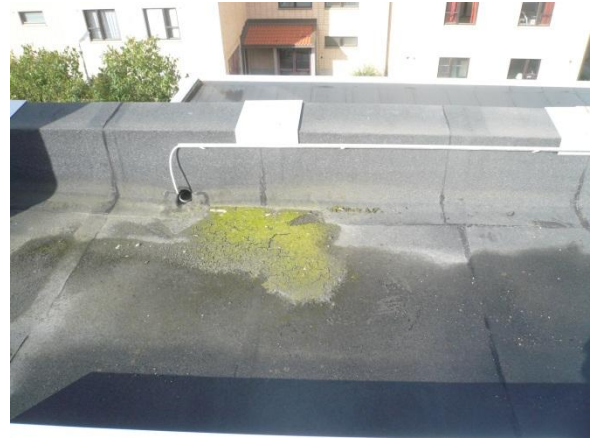
Kuvat 64 ja 65. Peltiä avattiin nuolten väliseltä alueelta. Oikeanpuoleisessa kuvassa päällimmäinen pelti on poistettu

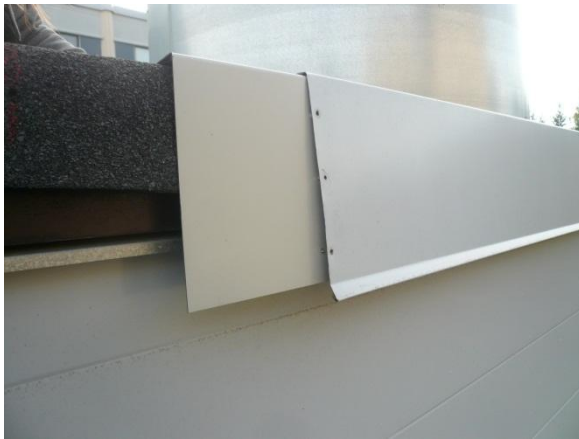
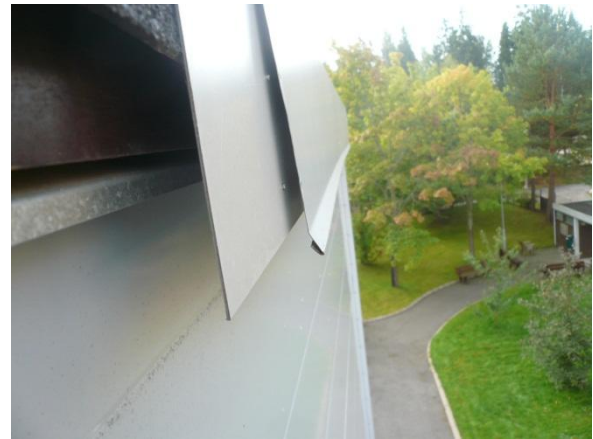
Kuvat 66 ja 67. Kermi on käännetty seinälinjan yli. Seinällä on myrskypelti

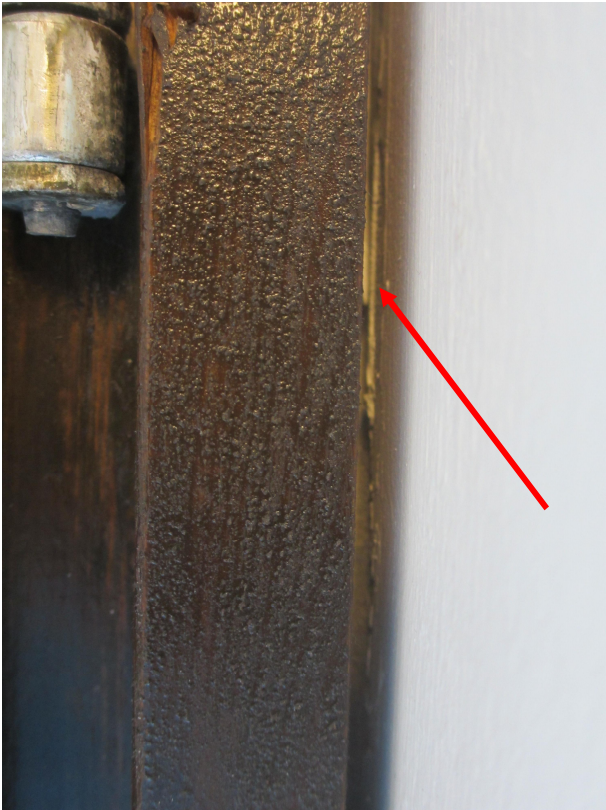
Kuva 1. Ikkunakarmin ja pielirakenteen välistä havaittiin voimakasta ilmavuotoa.

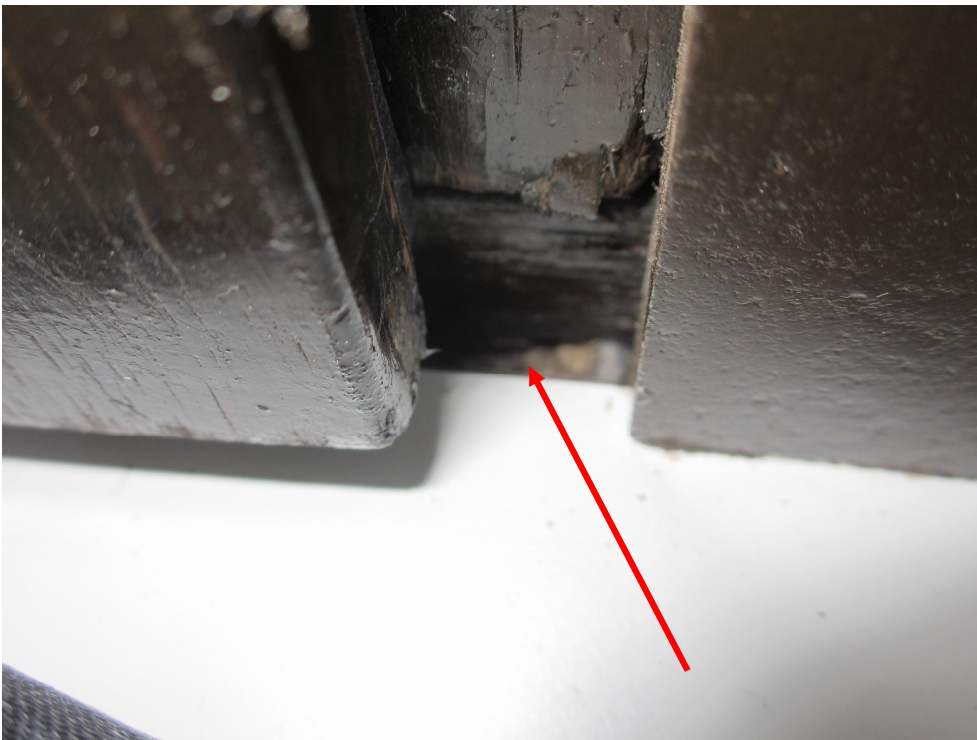
Kuva 2. Ikkunan alakarmin ja ikkunapenkin välissä oli rako, josta mitattiin voimakasta ilmavuotoa merkkiainekokeessa.

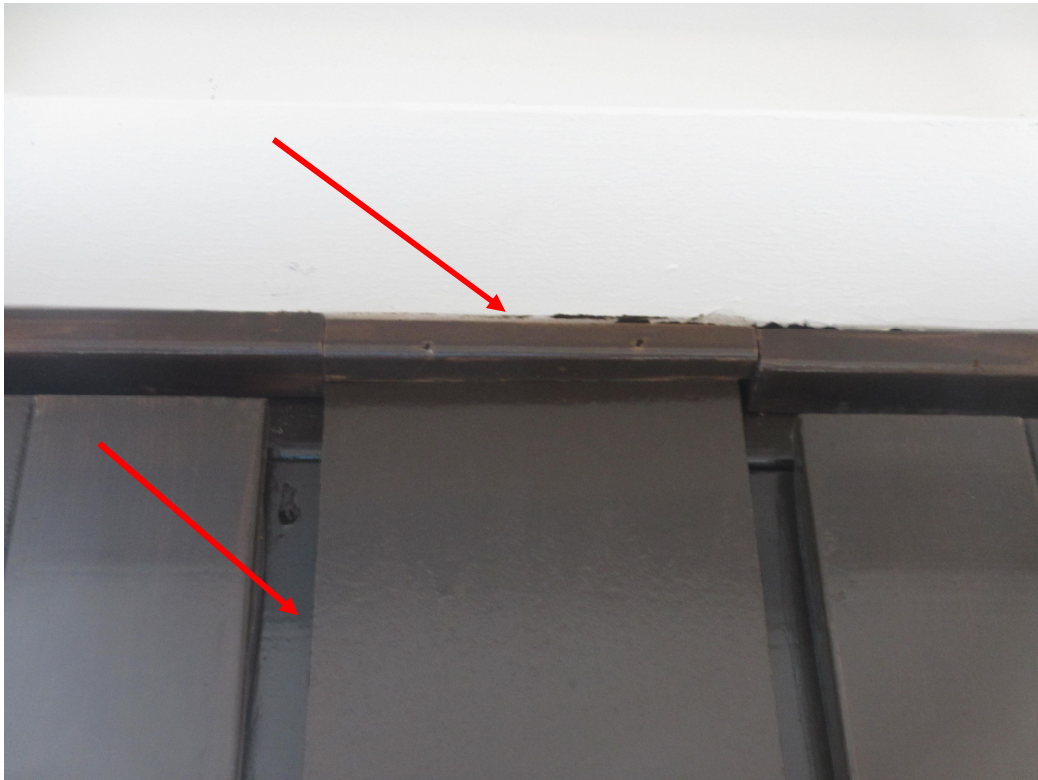
Kuva 3. Ikkunoiden välissä olevan peitelistan alta sekä peitelistan ja ikkunan yläpuolisen pielirakenteen välistä mitattiin merkkiainekokeessa voimakasta ilmavuotoa.

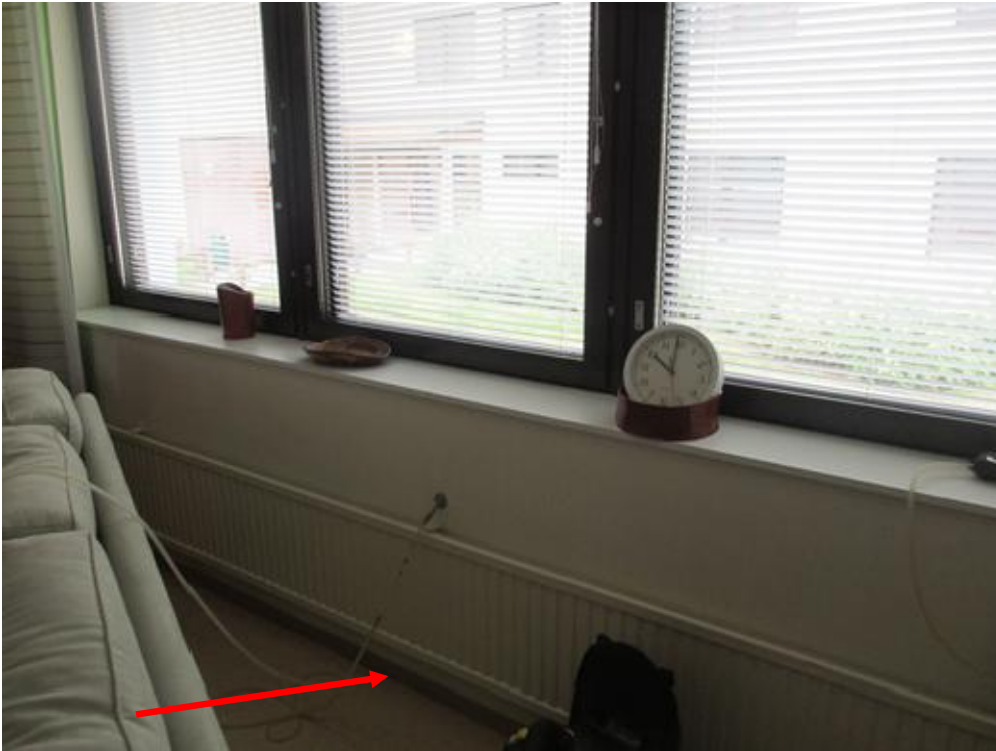
Kuva 4. Lattia- seinäliitoksesta mitattiin merkkiainekokeessa koko huoneen matkalla voimakasta ilmavuotoa.

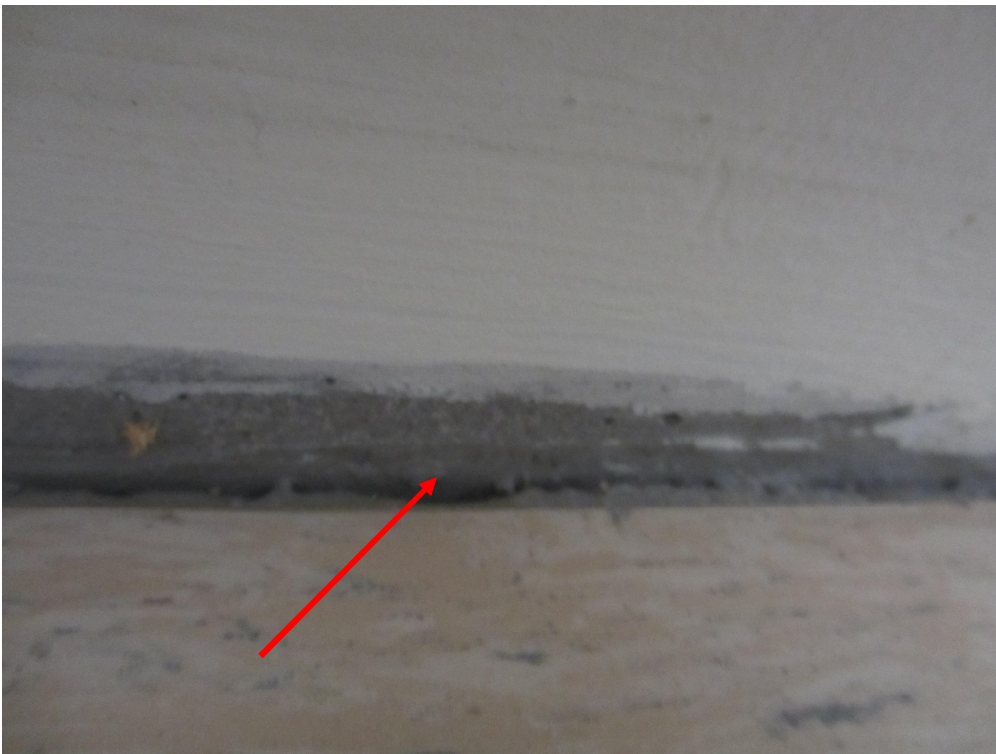
Kuva 5. Jalkalistan irrotuksen jälkeen päivähoitotiloista tutkitun huoneen (152) lattia-seinäliitymässä havaittiin halkeama, josta mitattiin merkkiainekokeessa voimakasta ilmavuotoa.
