# **Lämpökuvien analysointi**

**Myyrinkoti**

**Ruukkukuja 5, 01650 VANTAA**

**Ulkovaipan sisäpuolinen yksinkertaistettu tarkastus otoksin  
ILMANVAIHTO: Normaaliteholla**

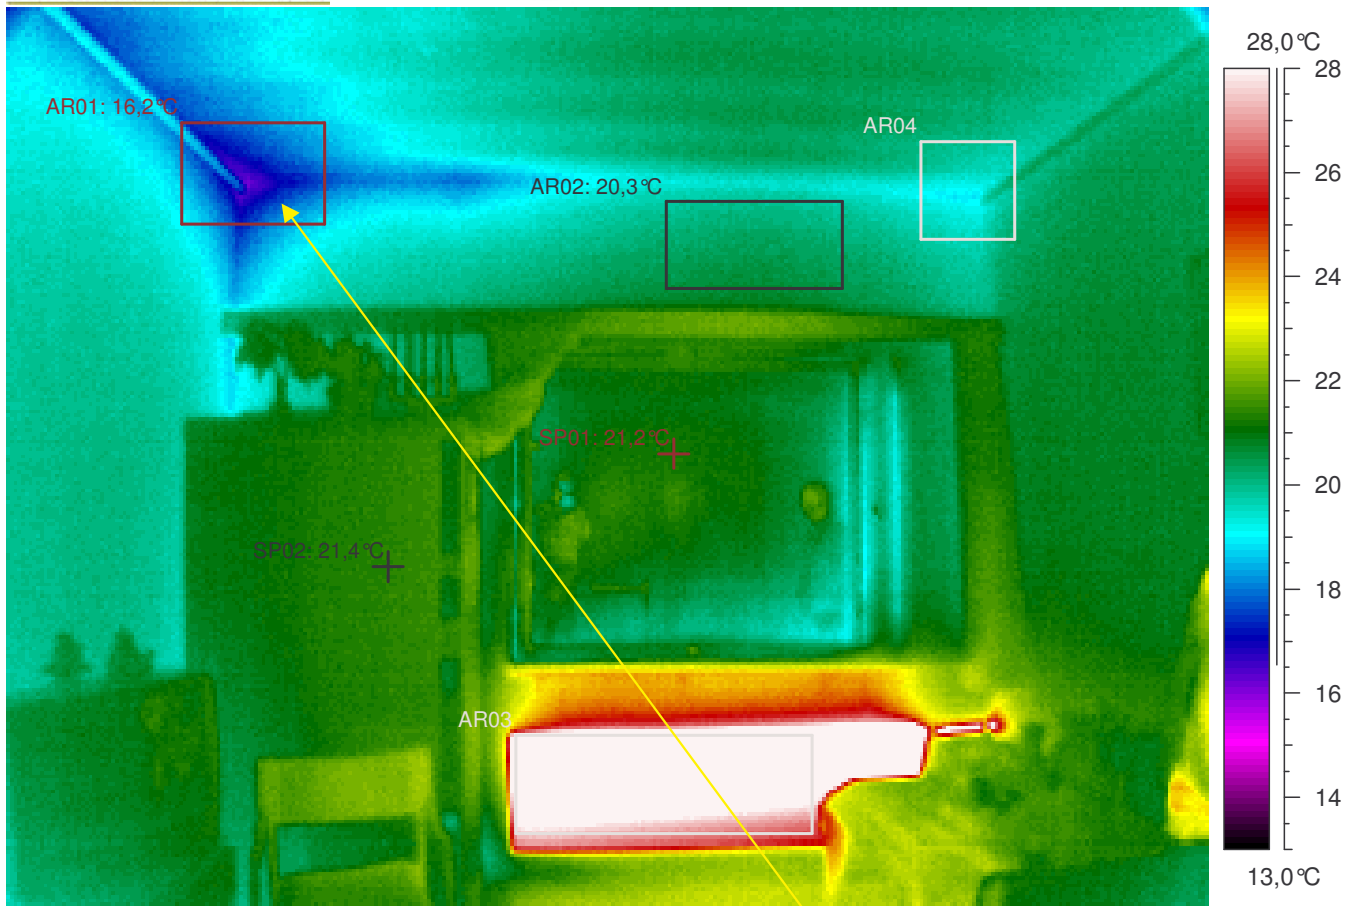
**Kuvauksen huomiot:** Rakenteet näyttävät pääasiassa normaaleilta. Mutta ...

Seinän yläreunassa on hieman viileyttä / ilmvuotoa. Ilmeinen rakenteellinen tekovika tai -virhe ( lämpösilta, lämmöneristys työvirhe, ilmvuoto jne. ). Mahdollisia virheitä tai puutteita rakenteissa (TI= lämpötilaindeksi < 75 eli < 16,4°C ). Seinän pintalämpötilan lämpötilaindeksin raja-arvot alittuu mittaushetkellä (TI< 80,8 eli < 17,9°C).

Lämpökuvan	Arvo
Kohde	Myyrinkoti, Vantaan kaupunki
Huone	522
Tarkentavaa tietoa	ylä- ja alaosa, -kulmat
Vika / Puute	hieman viileyttä / ilmvuotoa
Suositus	lisäeristys / -tiivistys
Tilaaaja	Vantaan kaupunki, Arto Alanko
Kuvaaja	Tapani Järvenpää, lab.ins.
Ilmanvaihto	Normaaliteho

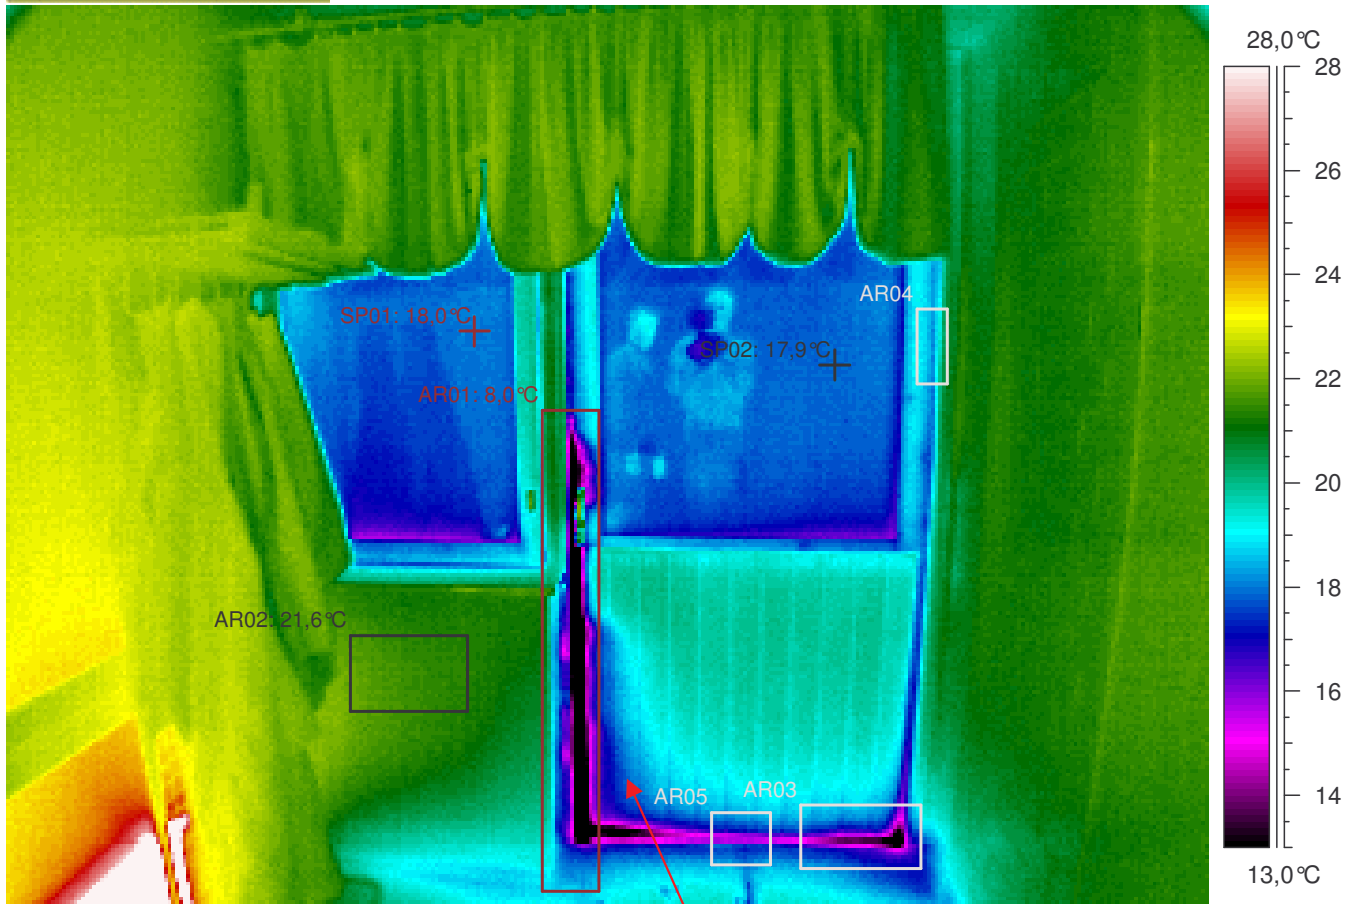
**Kuvauksen huomiot:** Rakenteet näyttävät pääasiassa normaaleilta. Mutta ...

Oven reunoissa on viileyttä / ilmavuotoa. Alittaa välttävän tason pistemäisen pintalämpötilan arvon ( lämpötilaindeksi < 61,5 eli < 12,9°C ). **Rakenteen toteutuksessa on lämpöviihtyvyyttä haittaavia lämpötekniisiä puutteita.**

Lämpökuvan	Arvo
Kohde	Myyrinkoti, Vantaan kaupunki
Huone	käytävä 5. krs.
Tarkentavaa tietoa	ylä- ja alaosa, -kulmat
Vika / Puute	viileyttä / ilmavuotoa
Suositus	lisäeristys / -tiivistys
Tilaaaja	Vantaan kaupunki, Arto Alanko
Kuvaaja	Tapani Järvenpää, lab.ins.
Ilmanvaihto	Normaaliteho

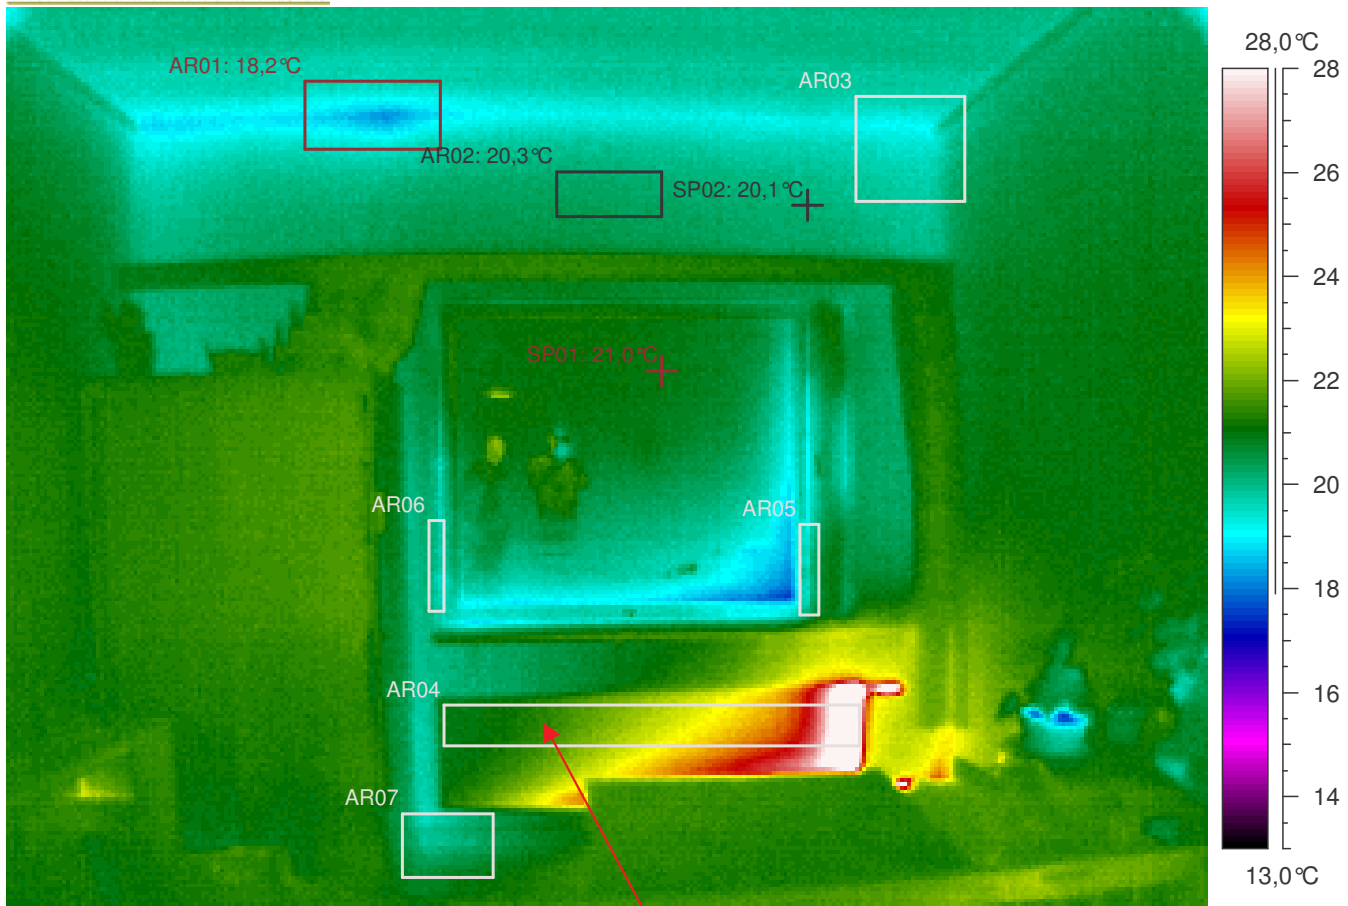
**Kuvauksen huomiot:** Rakenteet näyttävät pääasiassa normaaleilta. Mutta ...

**Lämpöpatterissa on ILMAA !! .**

Lämpökuvan	Arvo
Kohde	Myyrinkoti, Vantaan kaupunki
Huone	517
Tarkentavaa tietoa	ylä- ja alaosa, -kulmat
Vika / Puute	patterissa ILMAA
Suositus	
Tilaaaja	Vantaan kaupunki, Arto Alanko
Kuvaaja	Tapani Järvenpää, lab.ins.
Ilmanvaihto	Normaaliteho

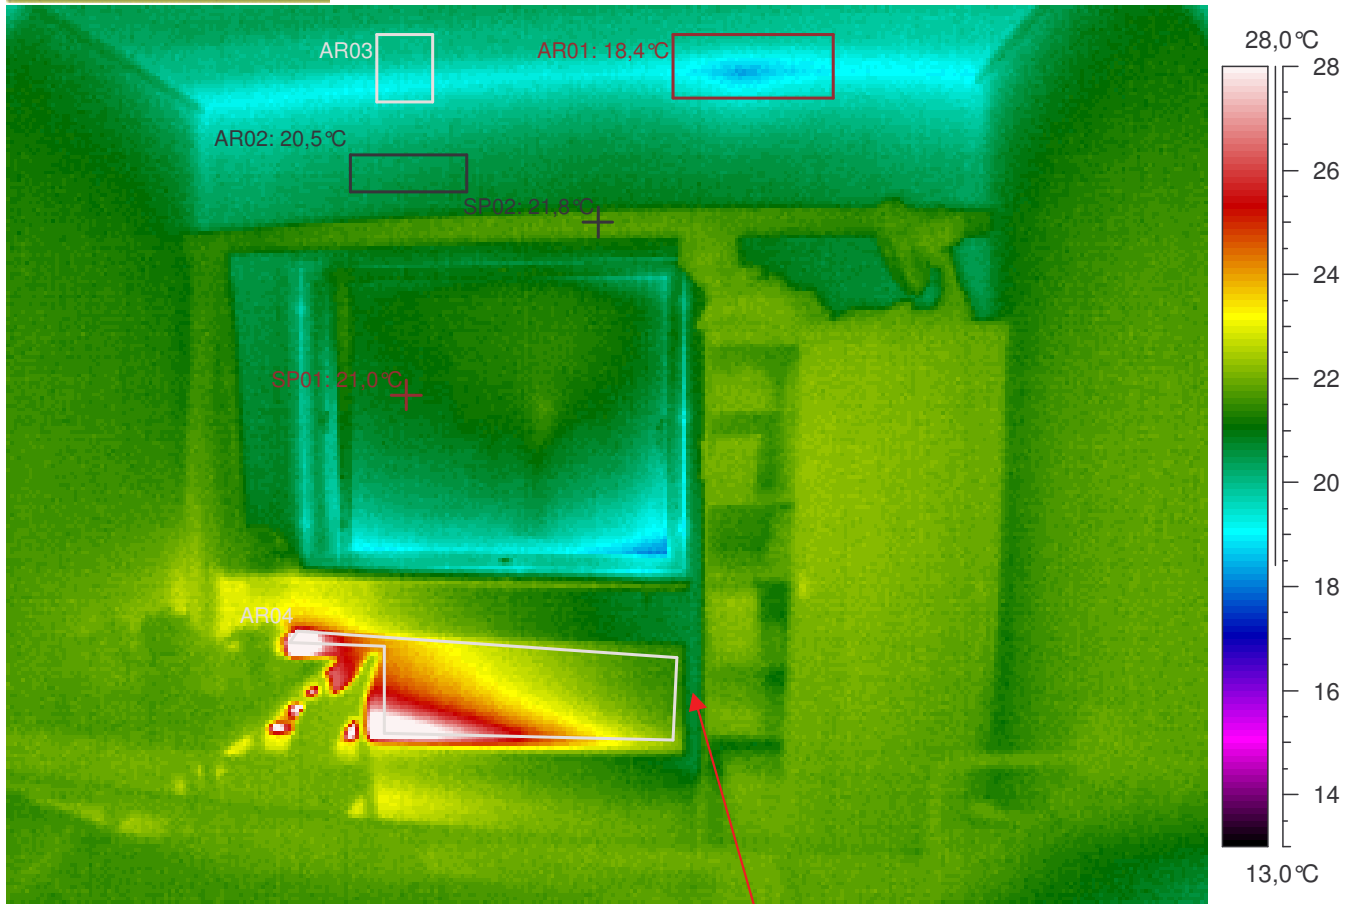
**Kuvauksen huomiot:** Rakenteet näyttävät pääasiassa normaaleilta. Mutta ...

**Lämpöpatterissa on ILMAA !! .**

Lämpökuvan	Arvo
Kohde	Myyrinkoti, Vantaan kaupunki
Huone	514
Tarkentavaa tietoa	ylä- ja alaosa, -kulmat
Vika / Puute	patterissa ILMAA
Suositus	
Tilaaja	Vantaan kaupunki, Arto Alanko
Kuvaaja	Tapani Järvenpää, lab.ins.
Ilmanvaihto	Normaaliteho

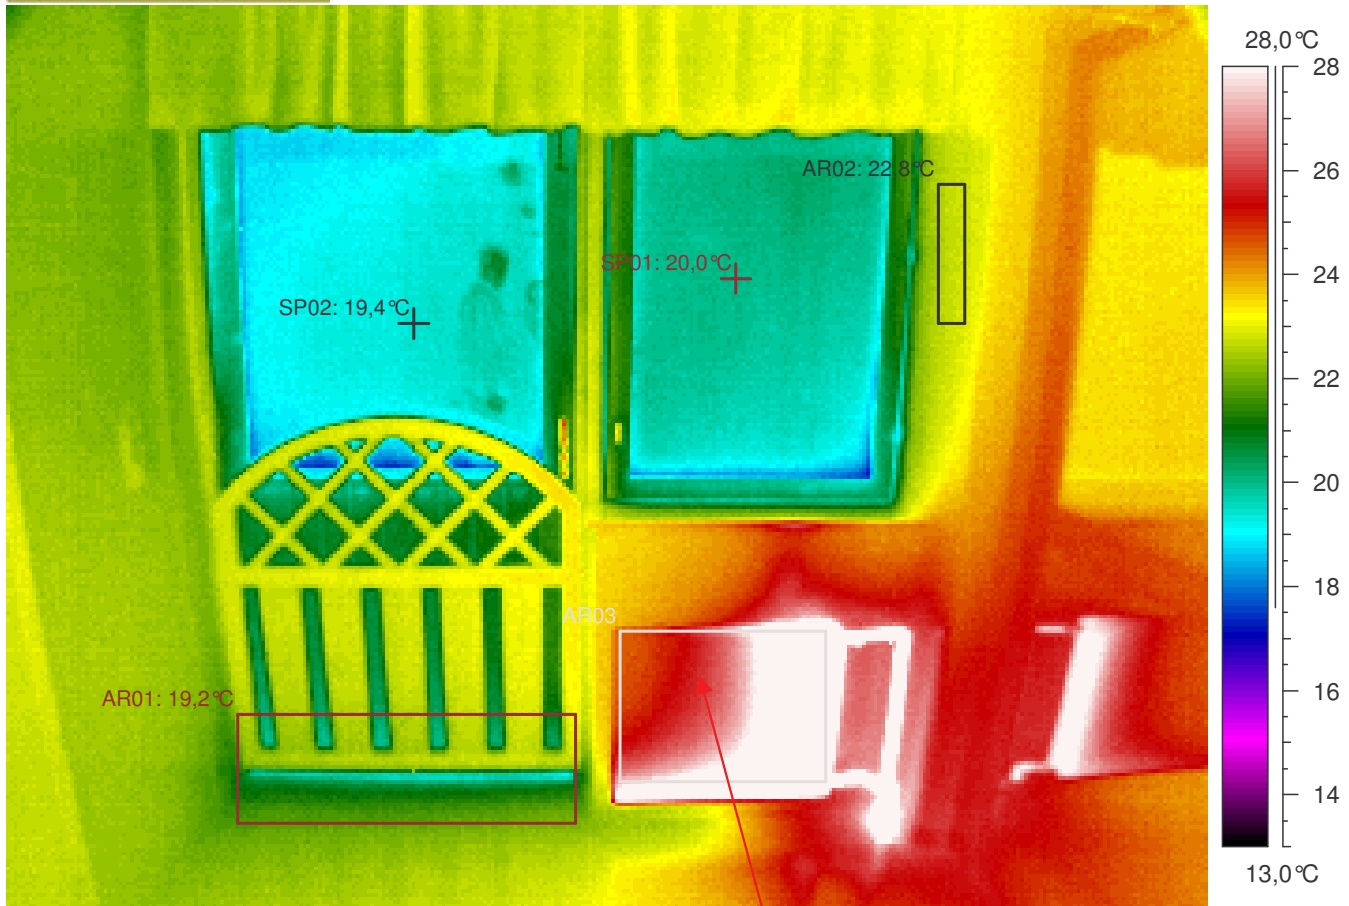
**Kuvauksen huomiot:** Rakenteet näyttävät pääasiassa normaaleilta. Mutta ...

**Lämpöpatterissa on ILMAA !! .**

Lämpökuvan	Arvo
Kohde	Myyrinkoti, Vantaan kaupunki
Huone	käytävä, 5. krs.
Tarkentavaa tietoa	ylä- ja alaosa, -kulmat
Vika / Puute	patterissa ILMAA
Suositus	
Tilaaja	Vantaan kaupunki, Arto Alanko
Kuvaaja	Tapani Järvenpää, lab.ins.
Ilmanvaihto	Normaaliteho

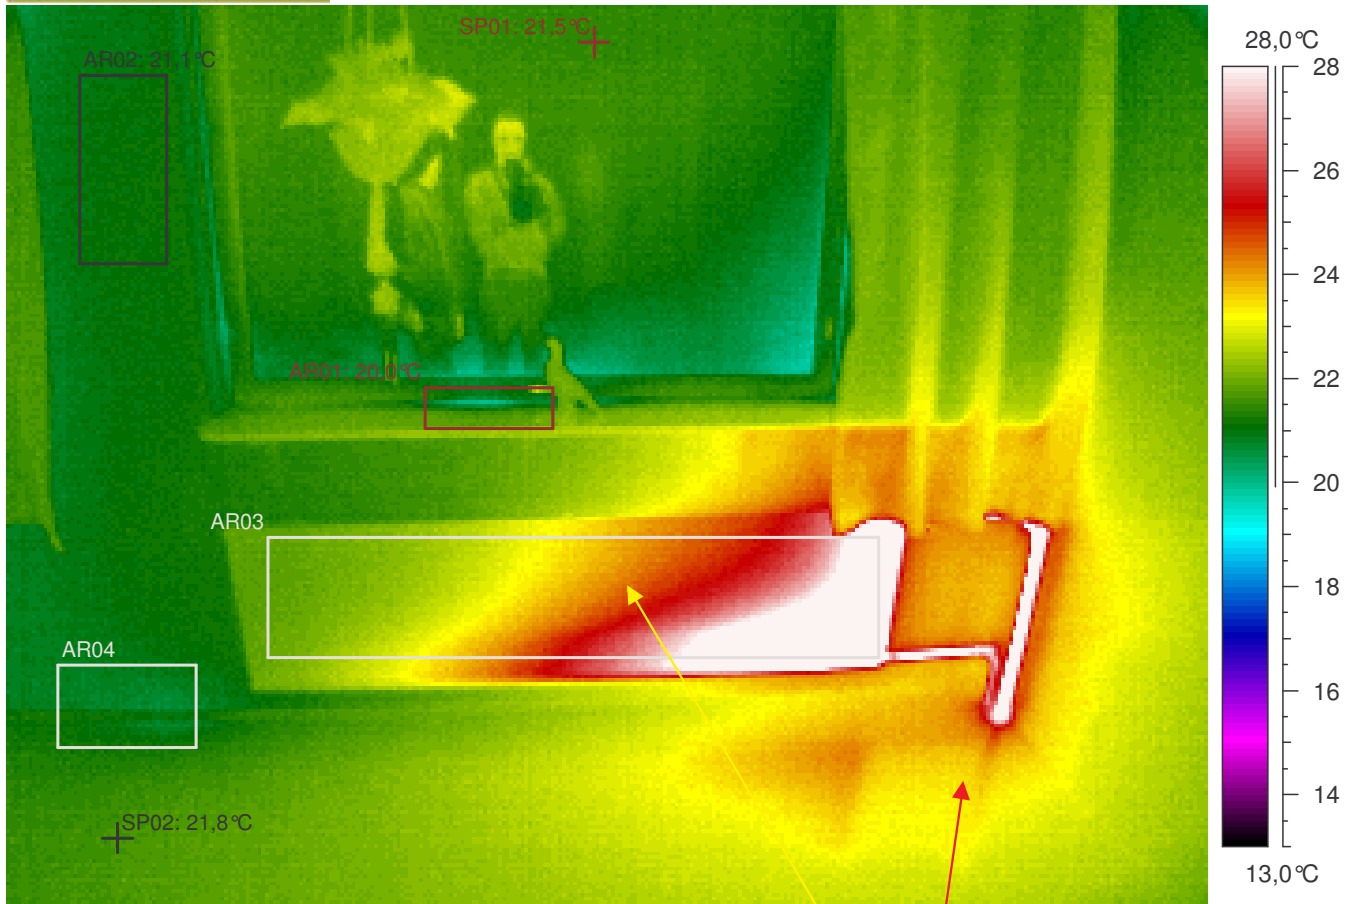
**Kuvauksen huomiot:** Rakenteet näyttävät pääasiassa normaaleilta. Mutta ...

Ikkunan ala- ja yläreunassa on hieman viileyttä / ilmavuotoa. Ilmeinen rakenteellinen tekovika tai -virhe ( lämpösilta, lämmöneristys työvirhe, ilmavuoto jne. ). Mahdollisia virheitä tai puutteita rakenteissa (TI= lämpötilaindeksi < 75 eli < 16,4°C ). Seinän pintalämpötilan lämpötilaindeksin raja-arvot alittuu mittaushetkellä (TI < 80,8 eli < 17,9°C).

Tuuletusikkuna on auki!

**Lämpöpatterissa on ILMAA !! .**

Lämpökuvan	Arvo
Kohde	Myyrinkoti, Vantaan kaupunki
Huone	511
Tarkentavaa tietoa	ylä- ja alaosa, -kulmat
Vika / Puute	patterissa ILMAA
Suositus	
Tilaaja	Vantaan kaupunki, Arto Alanko
Kuvaaja	Tapani Järvenpää, lab.ins.
Ilmanvaihto	Normaaliteho

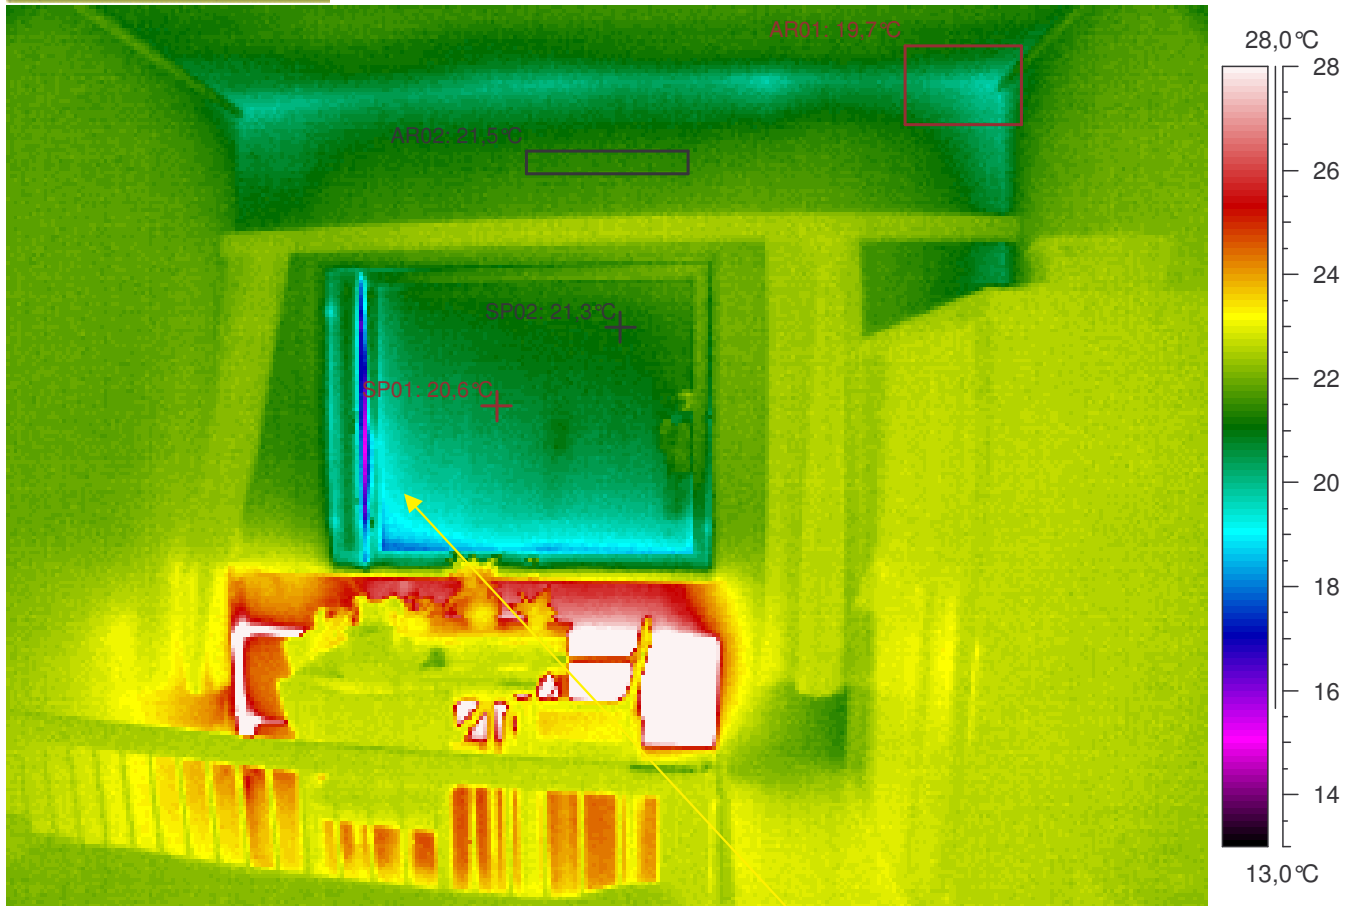
**Kuvauksen huomiot:** Rakenteet näyttävät pääasiassa normaaleilta.

Tuuletusikkuna oli auki!

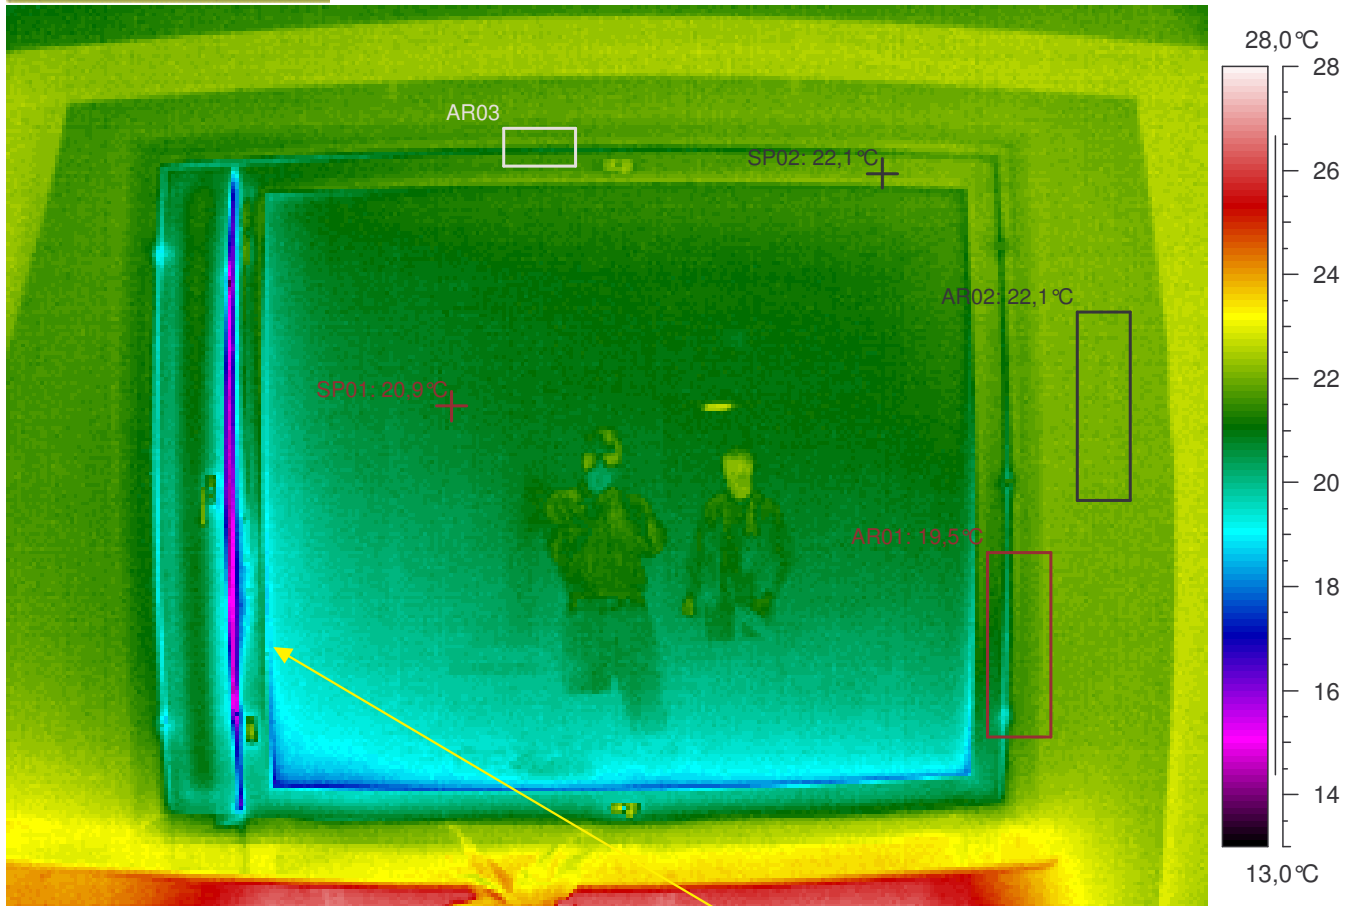
**Kuvauksen huomiot:** Rakenteet näyttävät normaaleilta.

Tuuletusikkuna oli auki!

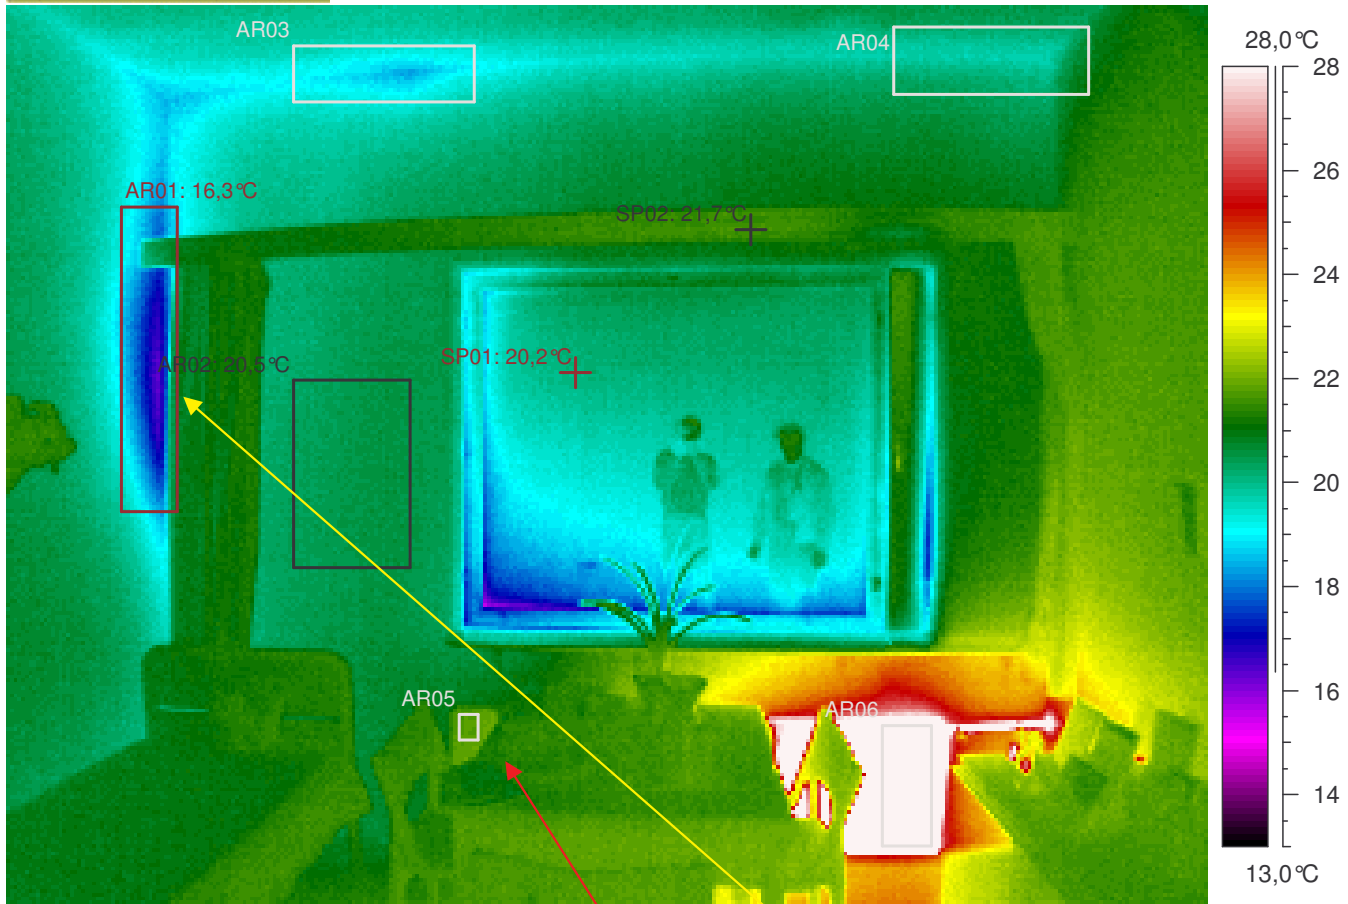
Rakenteet näyttävät pääasiassa normaaleilta. Mutta ...

Seinän yläreunassa on hieman viileyttä / ilmavuotoa. Ilmeinen rakenteellinen tekovika tai -virhe ( lämpösilta, lämmöneristys työvirhe, ilmavuoto jne. ). Mahdollisia virheitä tai puutteita rakenteissa (TI= lämpötilaindeksi < 75 eli < 16,4°C ). Seinän pintalämpötilan lämpötilaindeksin raja-arvot alittuu mittaushetkellä (TI < 80,8 eli < 17,9°C).

**Lämpöpatterissa on ILMAA !! .**

Lämpökuvan	Arvo
Kohde	Myyrinkoti, Vantaan kaupunki
Huone	533 vasen puol. huone
Tarkentavaa tietoa	ylä- ja alaosa, -kulmat
Vika / Puute	hieman viileyttä/ilmavuotoa & ILMAA
Suositus	lisäeristys / -tiivistys
Tilaaaja	Vantaan kaupunki, Arto Alanko
Kuvaaja	Tapani Järvenpää, lab.ins.
Ilmanvaihto	Normaaliteho

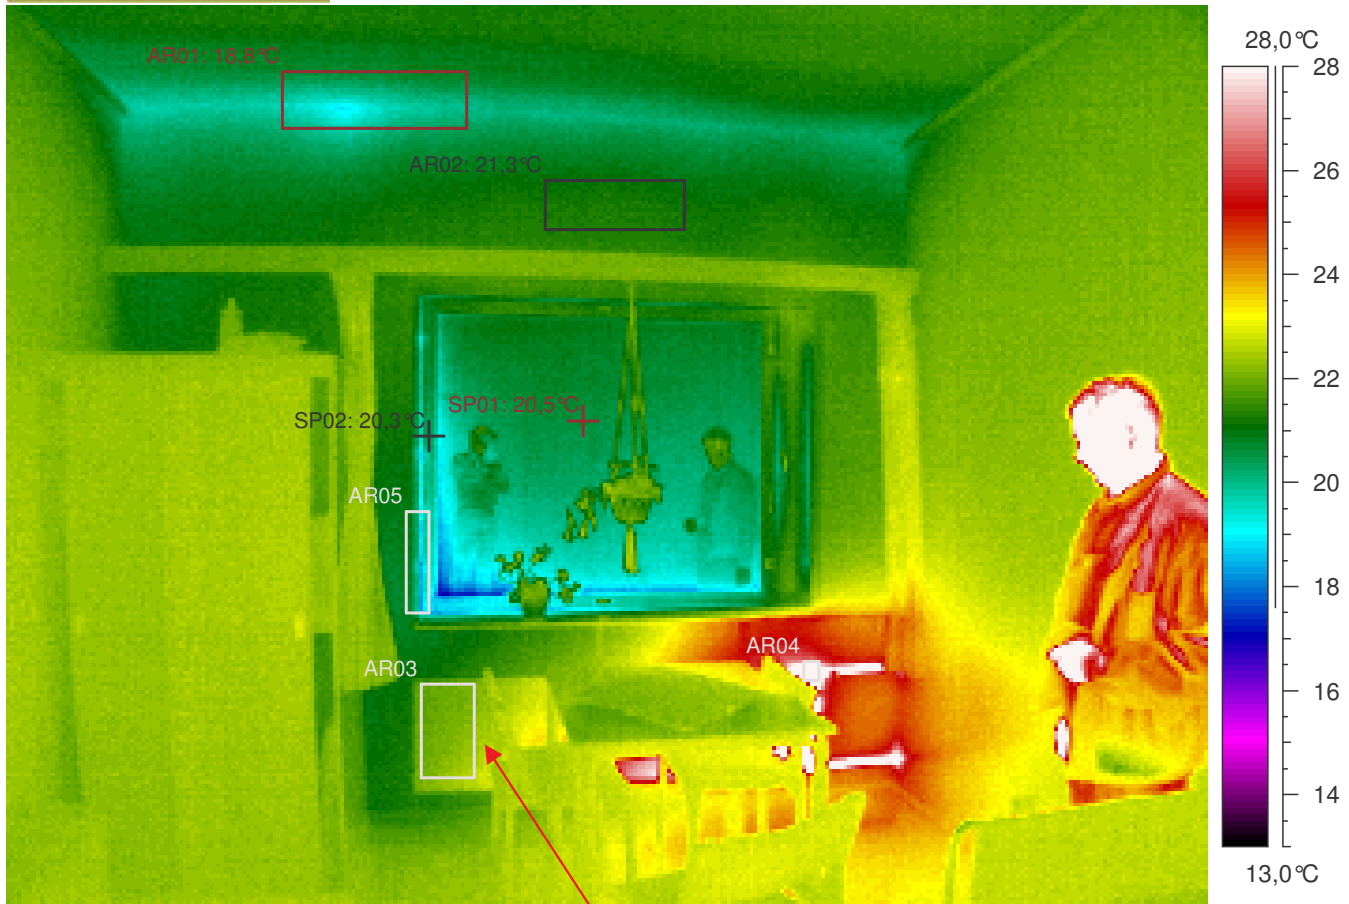
**Kuvauksen huomiot:** Rakenteet näyttävät pääasiassa normaaleilta. Mutta ...

**Lämpöpatterissa on ILMAA !! .**

Lämpökuvan	Arvo
Kohde	Myyrinkoti, Vantaan kaupunki
Huone	528
Tarkentavaa tietoa	ylä- ja alaosa, -kulmat
Vika / Puute	patterissa ILMAA
Suositus	
Tilaaja	Vantaan kaupunki, Arto Alanko
Kuvaaja	Tapani Järvenpää, lab.ins.
Ilmanvaihto	Normaaliteho

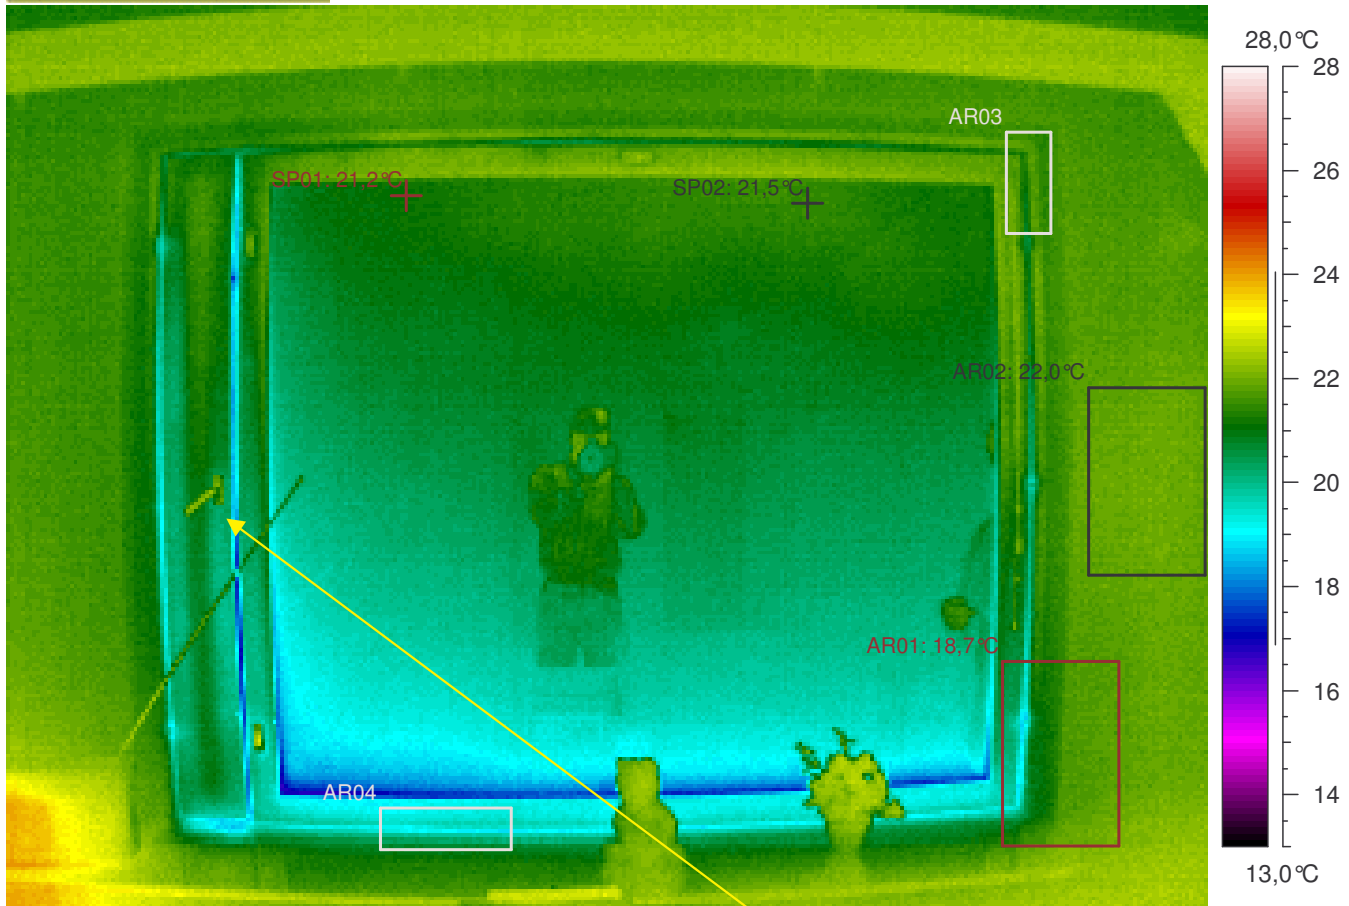
**Kuvauksen huomiot:** Rakenteet näyttävät pääasiassa normaaleilta. Mutta ...

Tuuletusikkuna oli auki!

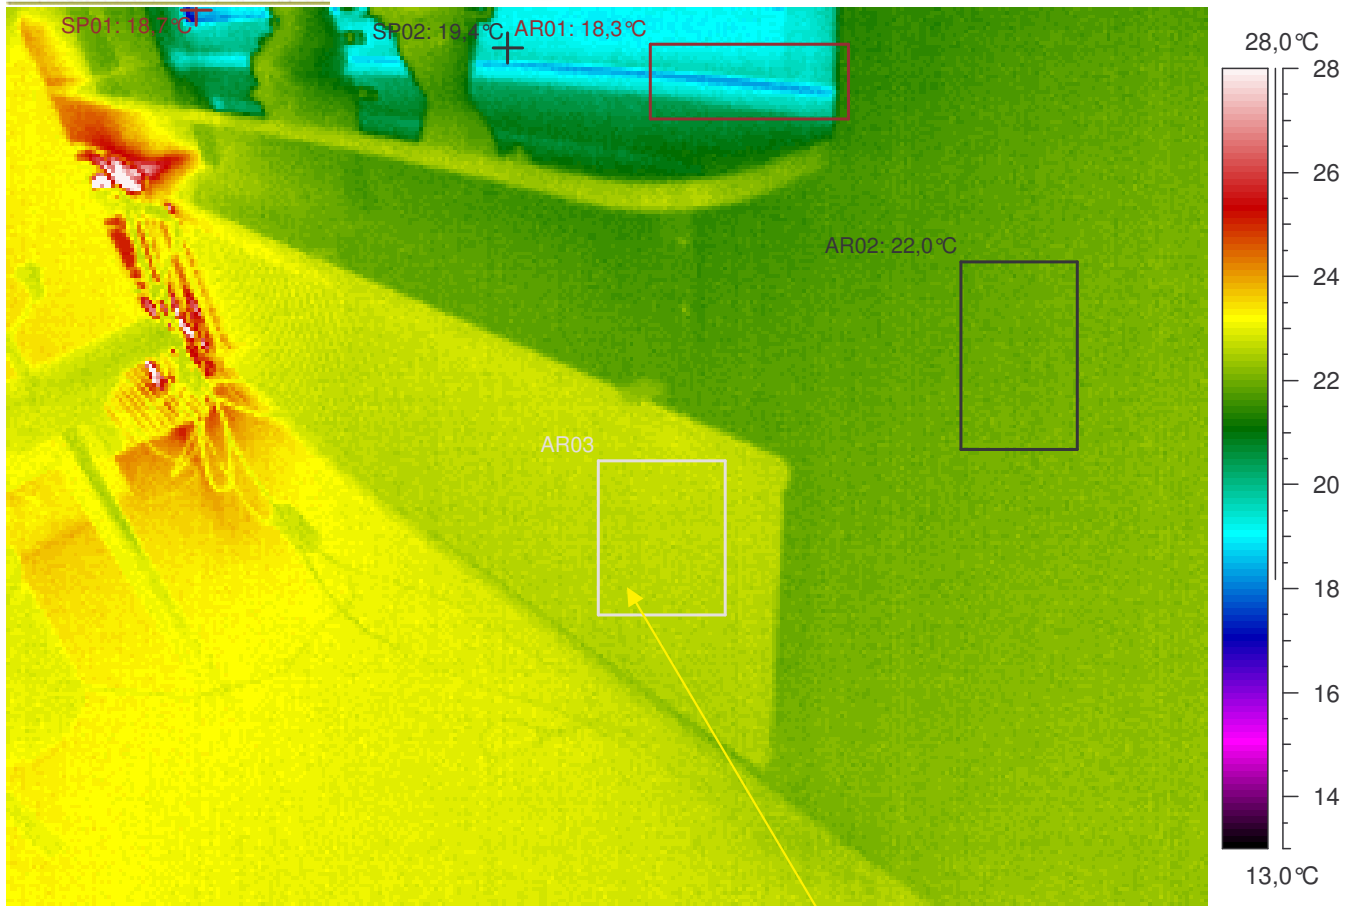
**Kuvauksen huomiot:** Rakenteet näyttävät pääasiassa normaaleilta. Mutta ...

Lämpöpatteri on kiinni?

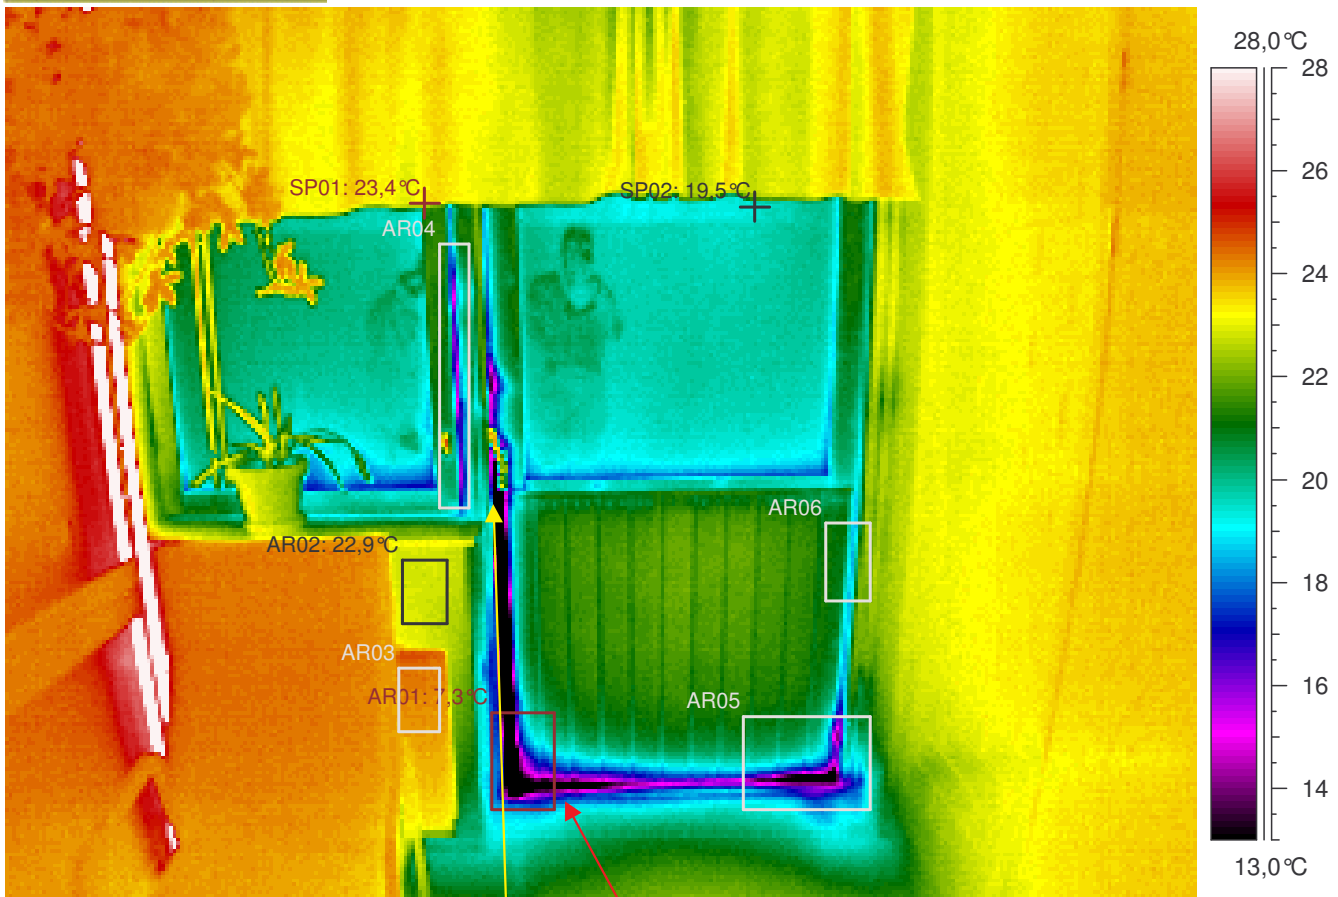
**Kuvauksen huomiot:** Rakenteet näyttävät pääasiassa normaaleilta. Mutta ...

**Lämpöpatterissa on ILMAA ? !! .**
