**MYYRMÄEN ASEMA**  
01600 VANTAA

**KUNTOTUTKIMUSSELOSTE**  
LIPUNMYYNTI- JA SOSIAALITILAT

3.5.2002

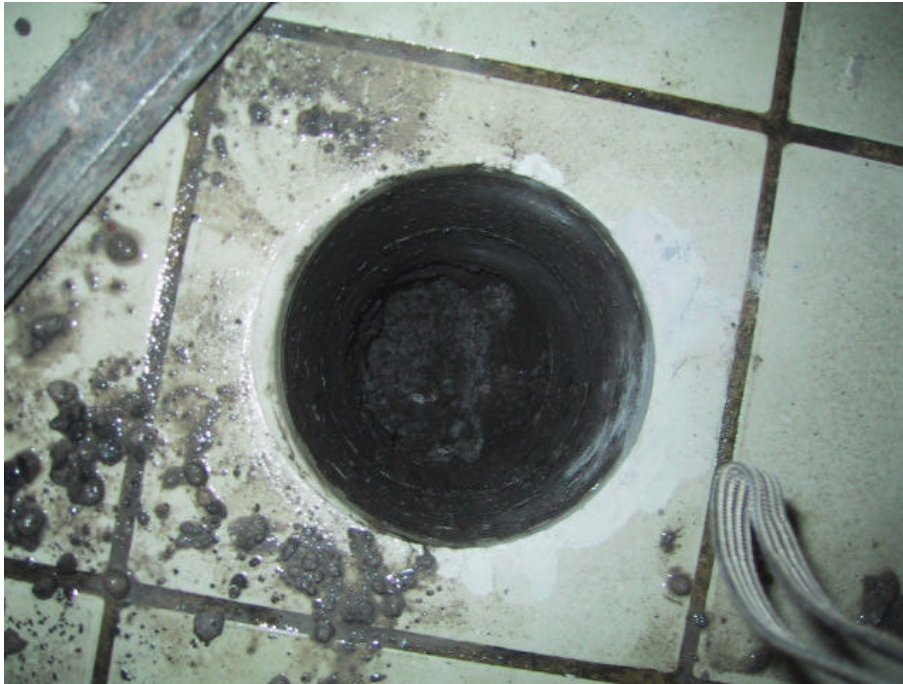
Avauksessa ei kevytsoraeristeen alapuolista rakennetta voitu selvittää. Avaus ulotettiin 100 mm:nä kevytsorabetonieristeen yläpinnan alapuolelle (kuva 1).

- rakenteesta ei tehty havaintoja puutteista tai vaurioista eikä myöskään rakenteen poikkeavasta kosteusteknisestä toiminnasta (avauskohtaan liittyen ei rakenteesta suoritettu alapohjarakenteen kosteusmittausta)

Kuva 1  
Alapohjan avauskohta huonetilasta 106 Yleisö-WC Naiset.

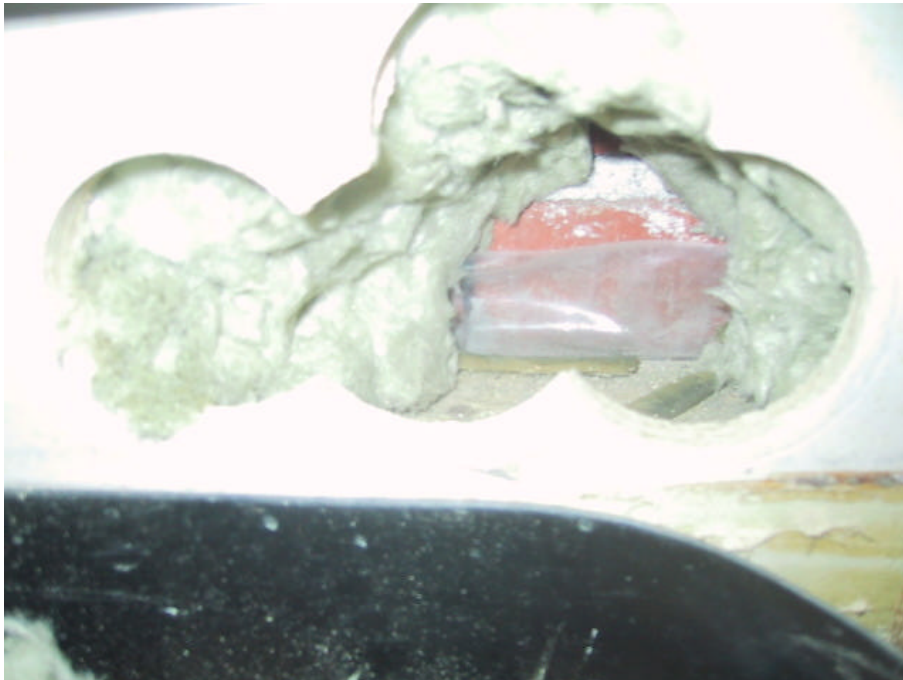
Seinärakenne avattiin lipunmyyntitilan puolelta ja seinärakenne rajoittuu odotustilaan (kuva 2).

- rakenteessa puurungon alajuoksu (100x50) on erotettu betonilaatasta ja tiilimuurauksesta muovikelmulla, joka on nostettu tiilimuurausta vasten
- avauskohdasta ei ollut aistittavissa homeenhajua
- lastulevystä ei ollut havaittavissa jälkiä kosteusvaurioista
- kantavan puurungon alajuoksun mitattu kosteus oli normaali, puurungossa ei ollut havaittavissa kosteus- tai lahovaurioita

Kuva 2  
Avauskohta 2 102 Lipunmyynnin ja 101 Lippuhallin välisestä seinästä.

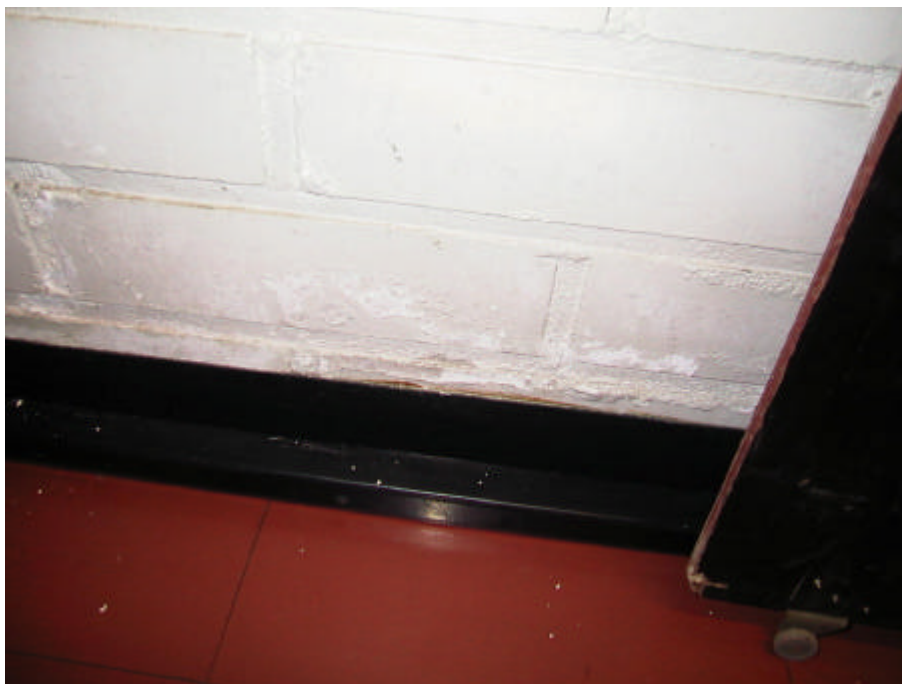
- kosteusvauriojälkiä käytävän WC-tiloihin (105 YleisöWC/M ja 106 YleisöWC/N) liittyvien tiiliseinärakenteiden alaosissa sekä muovirakenteiseen jalkalistaan liittyen (kuva 3)

Lipunmyyntitilan (102) ja käytävän (110) kosteusvauriojäljet seinärakenteissa viittaavat kosteuden pääsystä rakenteisiin yleisöWC-tiloista, jotka eivät enää ole käytössä. Tutkimushetkellä yleisöWC-tiloihin liittyvistä seinärakenteista ei ollut mitattavissa poikkeavaa kosteutta edes seinärakenteiden alaosista. Myöskään käytävän laituritasoille johtavan portaan puoleisesta seinästä ei tutkimushetkellä ollut mitattavissa poikkeavaa kosteutta vaikka rakenteissa oli merkkejä kosteusvaurioista.

Kuva 3  
Vanhoja kosteusjälkiä käytävän 110 seinän alaosassa.

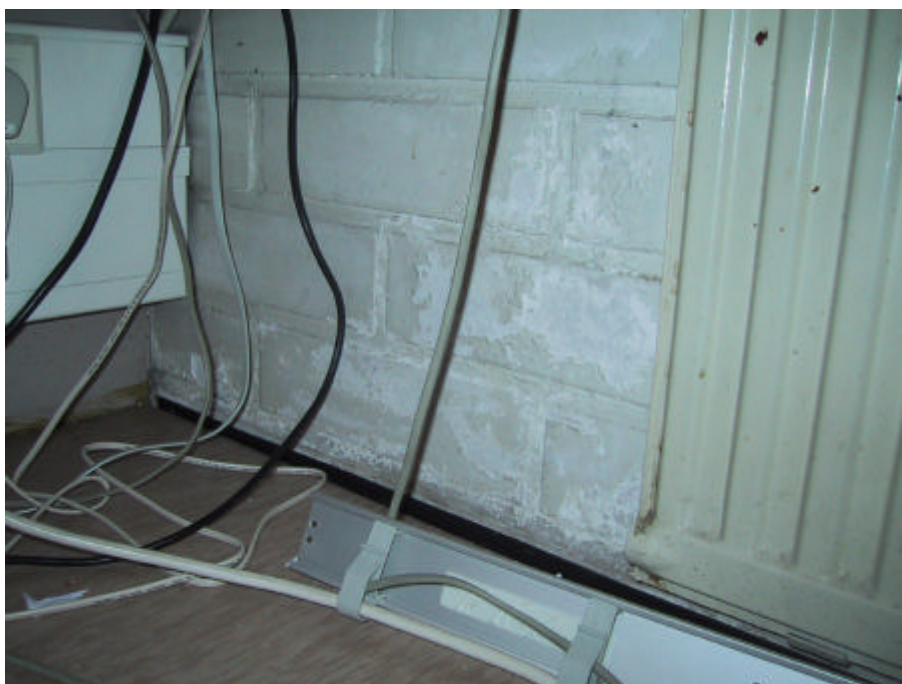
- kosteusvauriojälkiä lipunmyyntitilan WC-tilaan (106 YleisöWC/N) liittyvän tiili-seinärakenteen alaosassa (kuva 4)
- kosteusvauriojälkiä käytävän asemalaiturille johtavan portaan viereisen betoniseinän alaosissa sekä muovirakenteiseen jalkalistaan liittyen (kuva 5)
- vuotojälkiä käytävän katon Siporex-laattojen alapinnassa (kuva 6)

Kuva 4  
Vanhoja kosteusjälkiä huonetilassa102 Lipunmyynti (yleisö-WC:n puoleinen seinä).

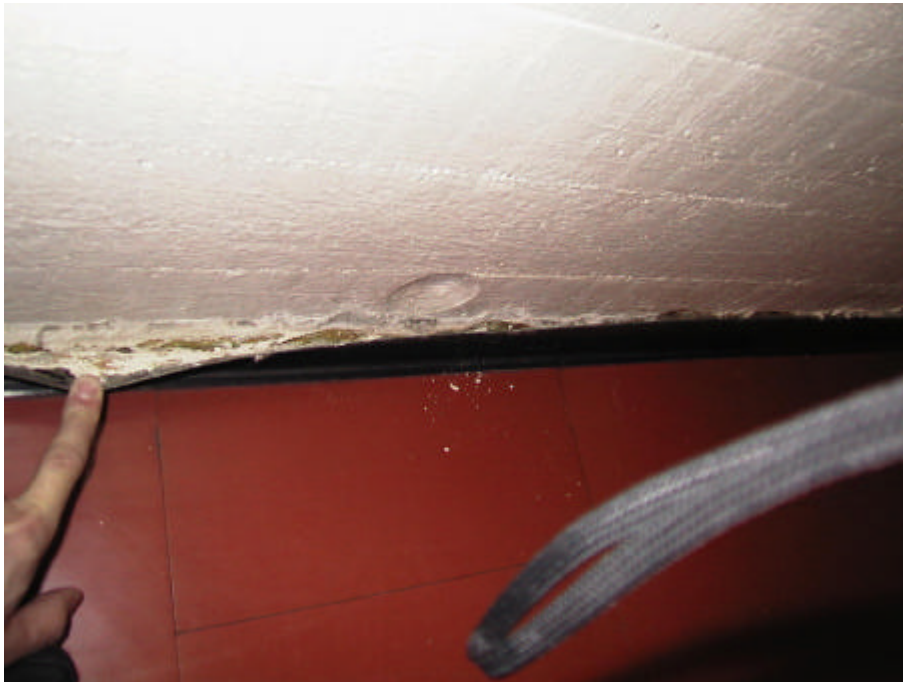
Kuva 5.  
Kosteusvaurio käytävän 110 betoniseinään liittyen.

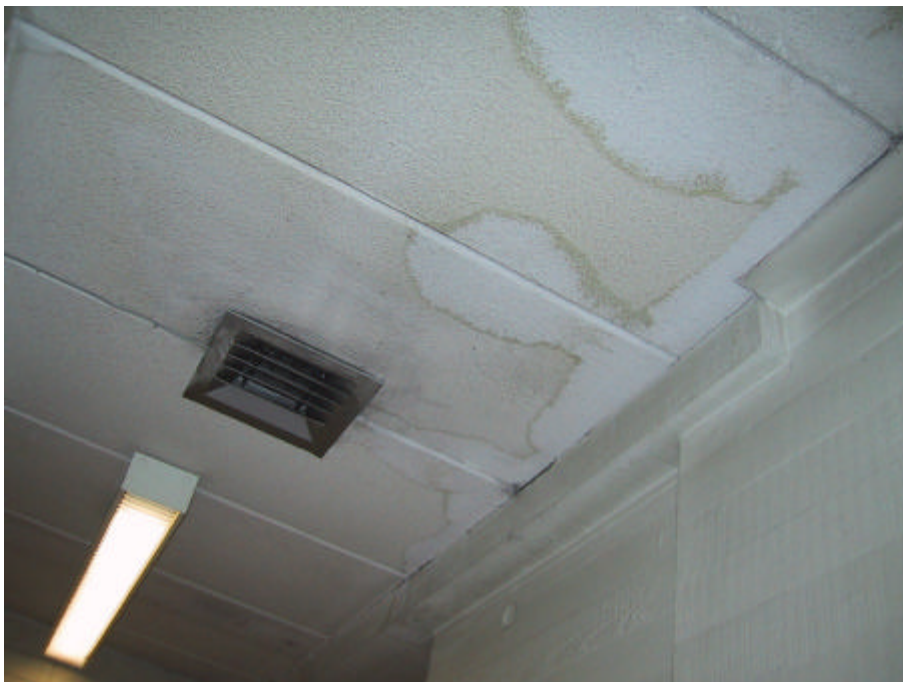
Kuva 6  
Vuotojälkiä käytävän 110 katossa, kosteuden lähde on vuotavat junaradan ja laituritasojen betonirakenteet.

Asematilojen kosteusongelmien pysyvä ratkaiseminen edellyttää junaradan ja asematasojen betonirakenteiden vuotojen saamista hallintaan. Vähimmäistoimenpiteenä ohjataan vuotovedet pois lipunmyynti- ja sosiaalitulojen päältä kouru- ja suojarakentein tai vaihtoehtoisesti Siporex-laatasto vedeneristetään. Vuoto-ongelmien pysyvä ratkaisu edellyttää junarataan ja asematasoihin liittyvien vedeneristysten sekä ennen kaikkea betonirakenteiden liikuntasaumojen korjaus- ja uusimistoimenpiteitä.

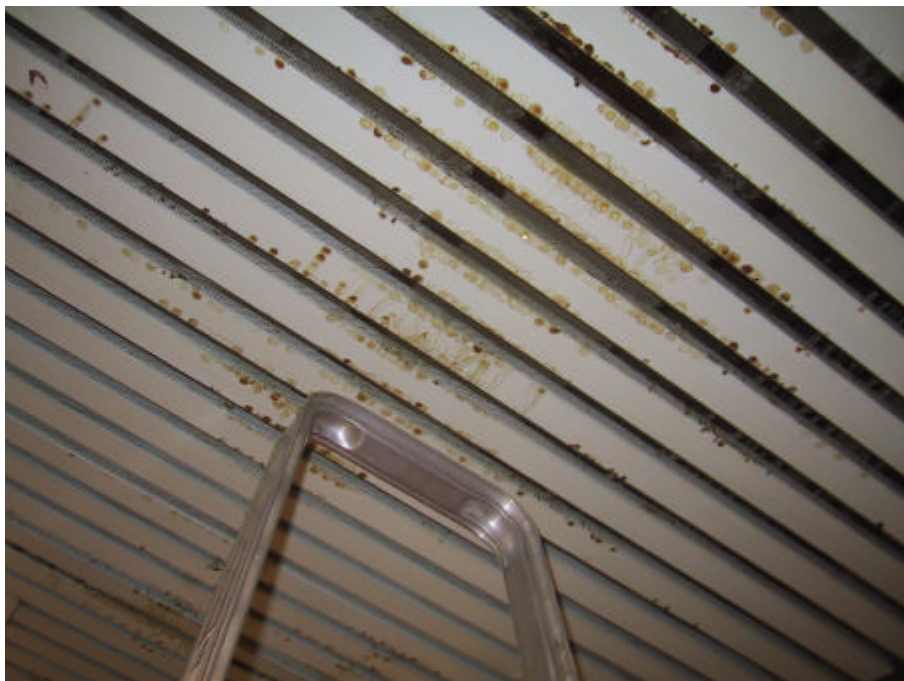
- runsas vesivuoto junaradan betonirakenteista odotustilaan lipunmyyntitilan kohdalla (kuva 7)
- välitilan yläpuolisissa junarataa ja asemalaitureita kannattavista betonirakenteissa runsaasti kosteusvaurioita vuorauslevyissä ja mineraalivillaeristeissä <sup>\*1)</sup> (kuva 8)
- välitilan yläpuolisissa junarataa ja asemalaitureita kannattavista betonirakenteissa runsaasti vuotoja (vuotoja myös mm. betonirakenteita lävistävät teräsputkien kautta, kuva 9)
- välitilassa Siporex-yläpohjan päällä runsaasti pölyä ja roskia (kuva 10)

Junaradan ja laituritasojen betonirakenteet vuotavat pahoin ja ensisijaisia vuotokohtia ovat betonirakenteiden liikuntasaumamat. Asematilojen kosteusongelmien pysyvä ratkaiseminen edellyttää vähintään junarataan ja laituritasoihin liittyvien vuotojen saamista hallintaan.

Kuva 7.  
Runsas vesivuoto on synnyttänyt ruostejälkiä odotustilan metallirakenteisiin alakattosäleisiin.

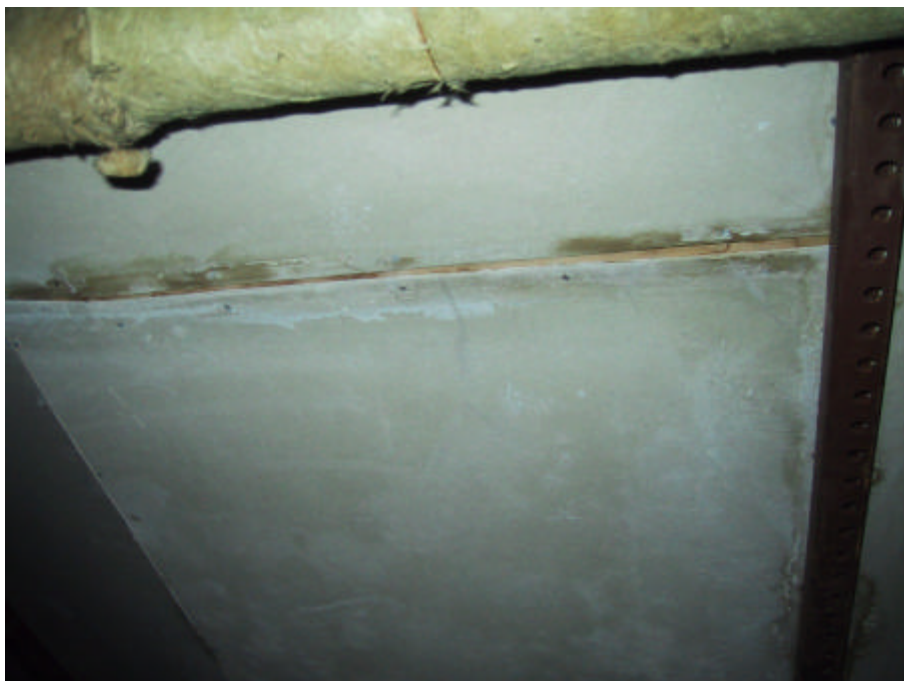
\*1) Rakenne: kantava teräsbetonirakenne + puukoolaus ~100x50 + min.villa + muovikelmu + sementtikuitulevy, joka voi sisältää asbestia)

Kuva 8.  
Vuotojälkiä junaradan ja laituritasojen betonirakenteiden vuorauslevyissä.

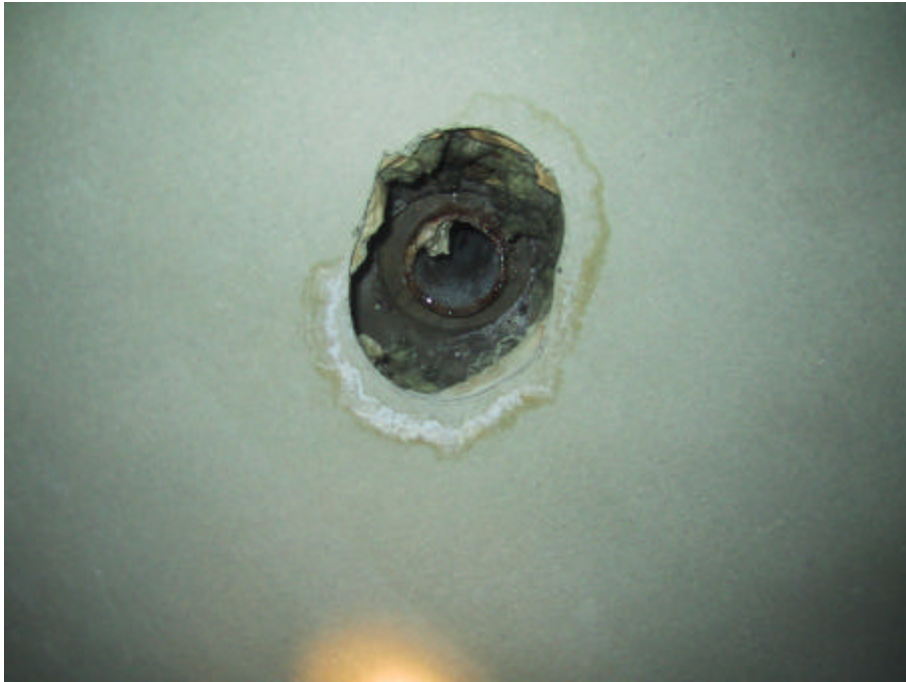
Kuva 9  
Vuotoa junaradan betonirakenteessa olevan teräsputken kautta.

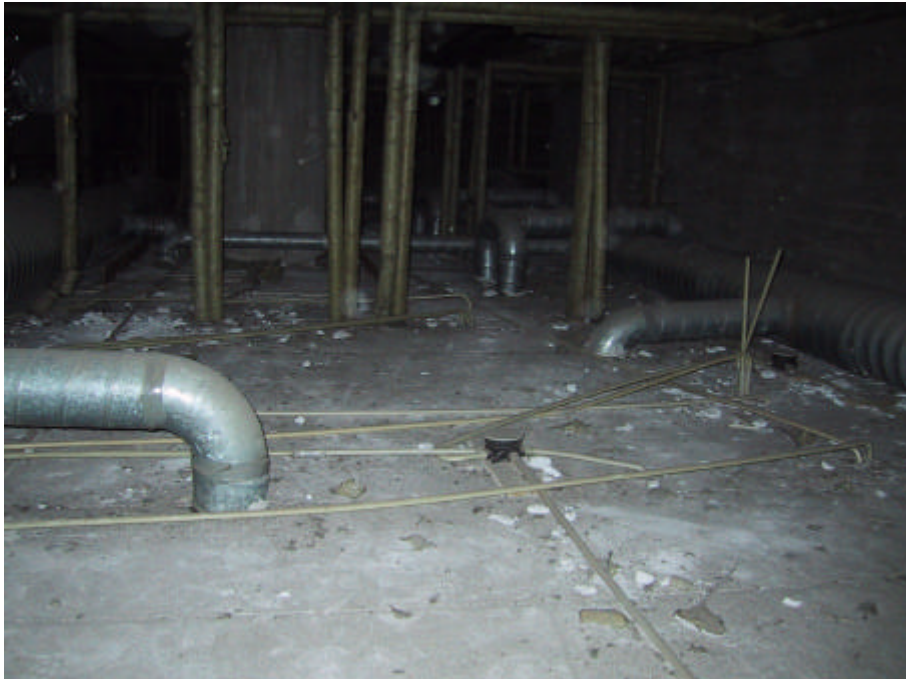
Kuva 10  
Siporex-laatason päällä välitilassa on runsaasti roskaa ja pölyä.

russiivouksen jälkeen. Myös Siporex-laataston yläpuolinen välitila siivotaan. Siivous- ja desinfektointitoimenpiteet kohdistetaan myös suljettuihin WC-tiloihin, joissa lisäksi suljetaan lattiakaivot, mikäli tiloja ei oteta käyttöön märkätiloina.

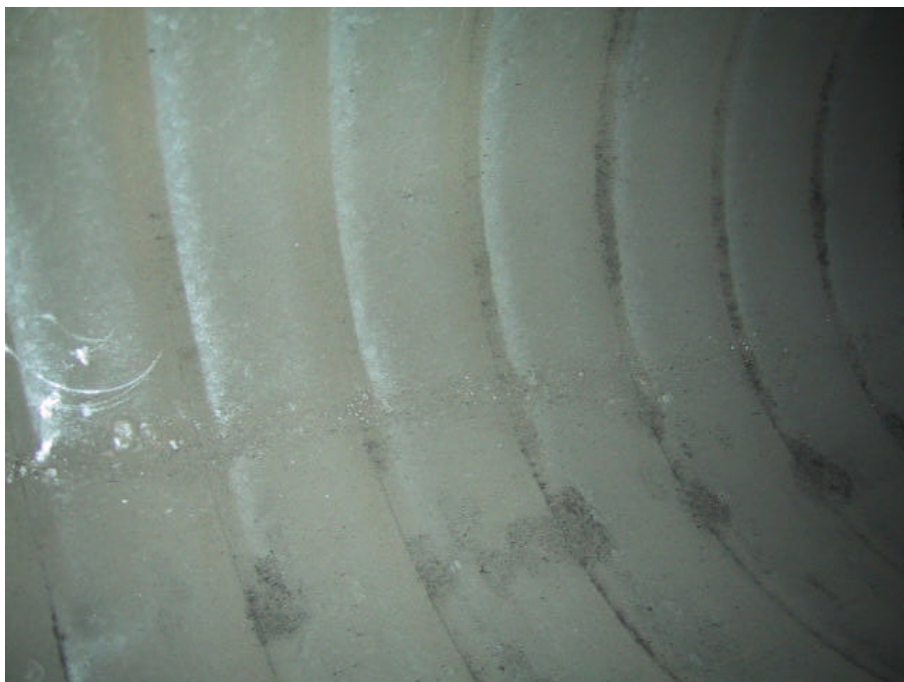
- kanavien sisäpinoista oli havaittavissa runsaita pölykerrostumia (kuva 11)
- pääte-elimet olivat yleisesti likaisia ja pölyisiä (kuvat 6 ja 12)
- kanavistossa ei ollut havaittavissa vaurioita, kuten vuotavia peltisaumoja

Lipunmyynti- ja sosiaalitulojen ilmanvaihtokanavisto ja pääte-elimet ovat yleisesti liikkaisia ja pölyisiä, mutta ilmanvaihtojärjestelmästä ei ollut mitattavissa poikkeavaa mikrobikasvustoa.

Kuva 11  
Varsin pölyinen IV-kanava.

Tiloja palvelevat kanavisto ja pääte-elimet puhdistetaan ja desinfioidaan ja ilmanvaihtokoneiden suodattimet vaihdetaan. Puhdistuksen jälkeen ilmamäärät säädetään ja mitataan (tilat esitetään saatettavaksi lievästi ylipaineisiksi odotustilaan nähden).

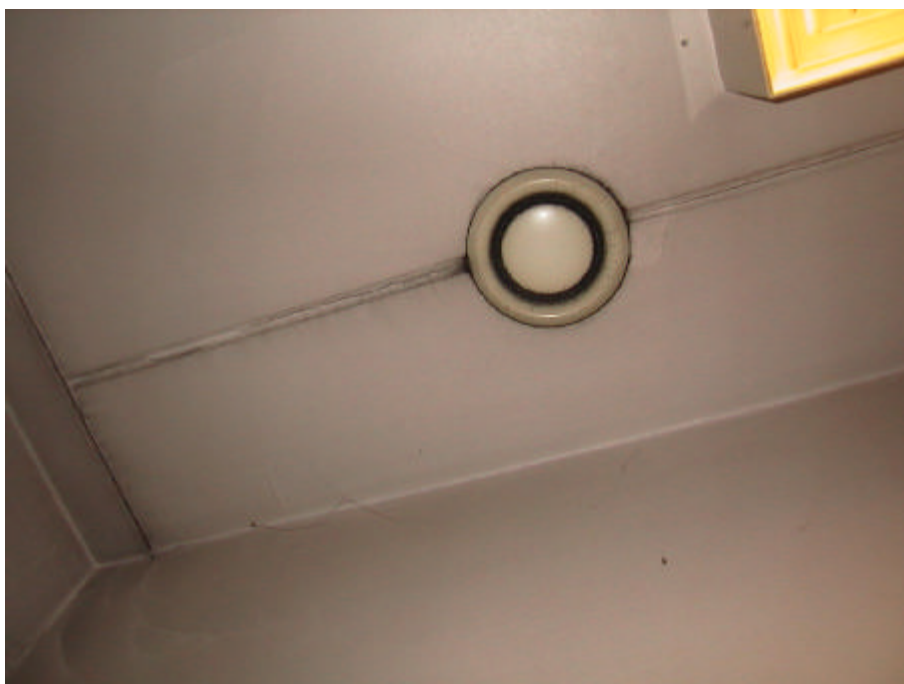
Kuva 12  
Likainen ilmanvaihdon päätte-elin (ks. myös kuva 6).
