MYYRMÄEN KOULU

SADEVESIVIEMÄRIN VUODON SELVITYS

Tutkimuksen ajankohta: vko 35 / 2005
Raportin päiväys: 21.09.2005
Tilaajan yhteyshenkilö: Vantaan Kaupunki
Pekka Wallenius, 040 7492592

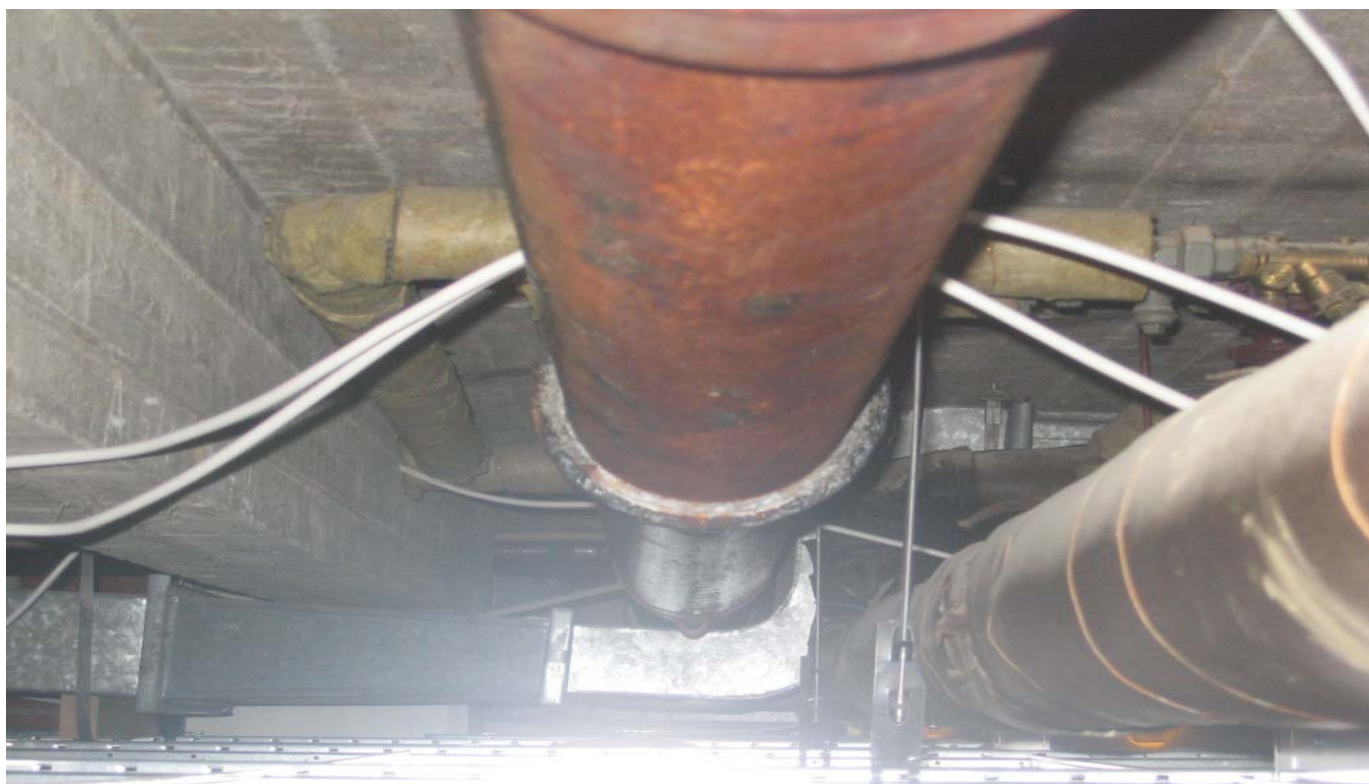
KUVA 1. Sadevesiviemäri putkiliitoksia kerhotilan katossa.

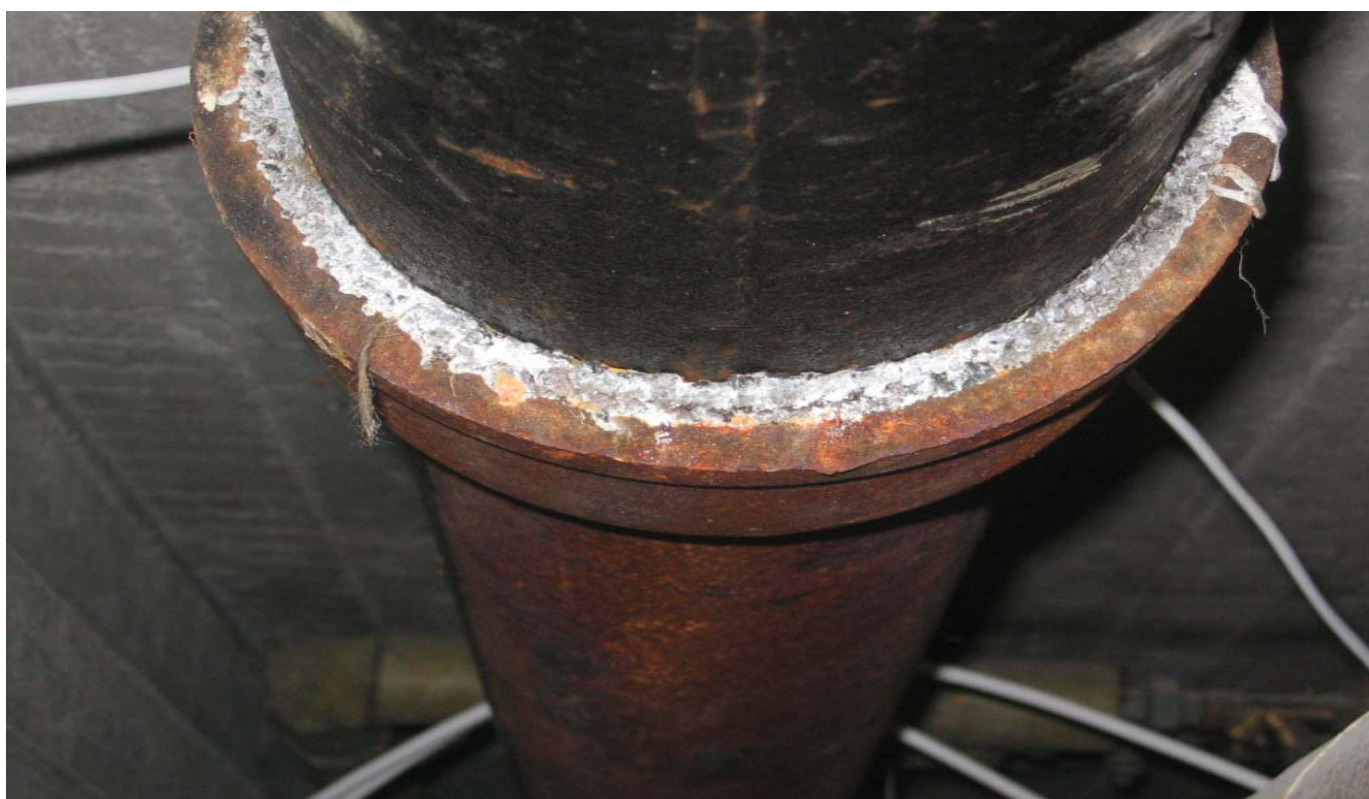
KUVA 2. Sadevesiviemäri putkiliitoksia kerhotilan katossa.

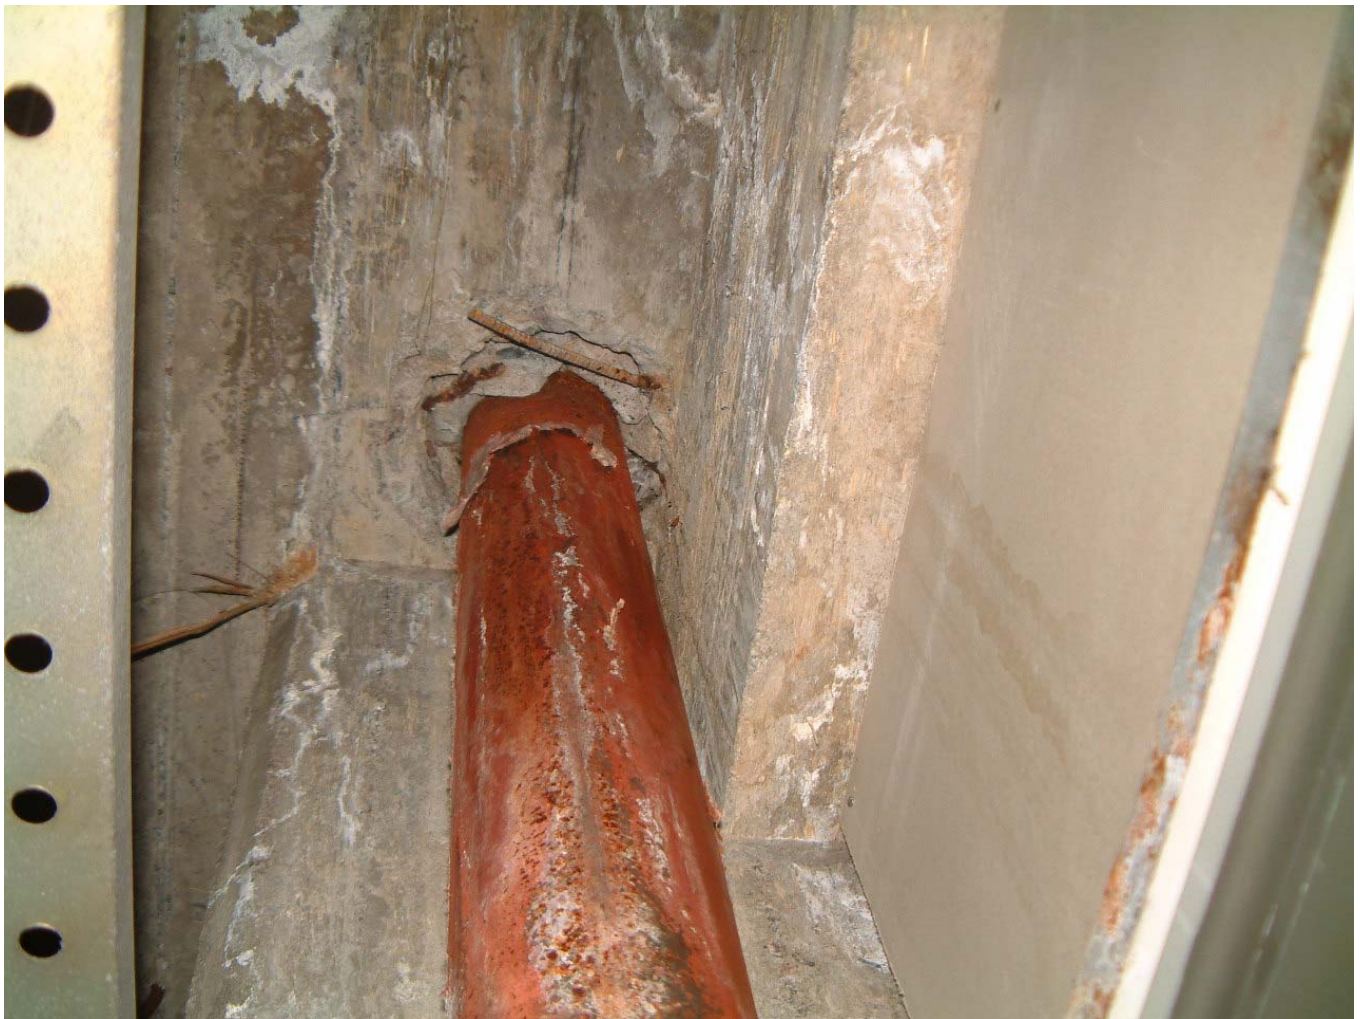
Luokkahuoneiden n:o 203 ja 204 sekä käytävän katossa olevia vuotojälkiä (kuva 3) tutkiessa kuvattiin kaksi vesikatolla olevaa jätevesiviemäriin tuuletusputkea luokkahuoneiden yläpuolelta. Tuuletuslinjoissa ei ollut havaittavissa vuotojälkiä, ainoastaan hieman syöpymää. Tuuletuslinjoissa on vain hieman irtonaista karstaa, joka olisi hyvä painehuuhtella pois.

Kuvauksissa ei ollut havaittavissa tutkittujen vuotokohtien osalta mitään poikkeavaa, mikä voisi aiheuttaa mahdolliset vuodot. Kouluisäntää tulisi ohjeistaa tarkastamaan kyseiset vuotokohdat kovalla sateella, jolloin pystytäisiin paikallistamaan vuotokohdat paremmin ja ohjaamaan mahdolliset korjaustyöt oikeaan kohtaan.

KUVA 3. Käytävän katossa olevia vuotojälkiä.

Tuuletuslinjojen läpivientejä tarkasteltiin silmämääräisesti, eikä niissä ollut havaittavissa puutteita. Vesikatolla vuotokohdan yläpuolella olevien ikkunoiden alaosan vesieristyksen tiiveys tulisi tarkastaa.
