MYYRMÄKITALO
PAALUTORI 3
01600 VANTAA

Tutkimusraportti

IVA- järjestelmien kunto- tutkimukset

Tutkimuksen
suoritusajankohta: vko 40-49 / 2012
Raportin päiväys: 18.12.2012

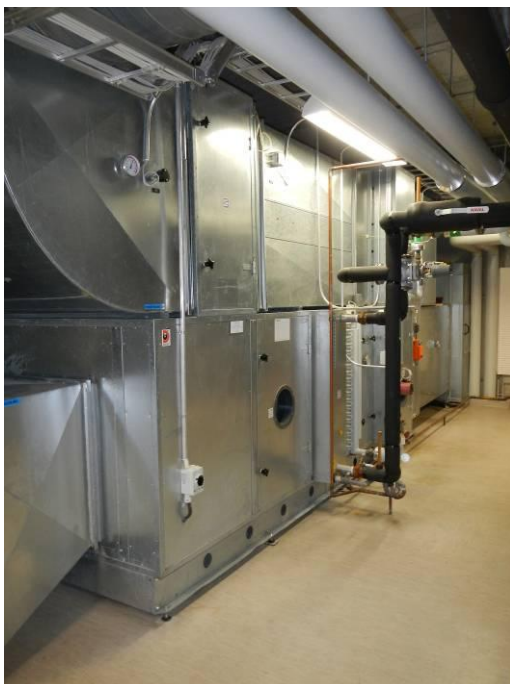
Kuva 1. Yleiskuva TK11 / PF11.2 koneesta.

- lämpöpatterissa on vähäisesti epäpuhtauksia
- lämpöpatterin kammion pohjalla on hieman epäpuhtauksia
- jäähdytyspatterissa on kolhuja
- tulopuhaltimen moottori on huomattavan kuuma (pintalämpömittarilla mitattiin sammutetusta moottorista yli 60 asteen lämpötilaa), moottorissa on ilmeisesti laakerivikaa

TK11 / PF-11.2 tulo-poistoilmakoneiden ilmamäärämittaukset:			
Kone	Suunnitelmien mukainen ilmavirta 1/1-nopeudella [m ³ /s]	Mitattu ilmavirta 1/1-nopeudella [m ³ /s]	Poikkeama suunnitellun ja mitatun välillä
TK	4,2	2,7	-35 %
PK	-4,2	-3,5	-16 %

Koneiden mitatut kokonaisilmamäärät poikkeavat suunnitelmien mukaisesta tasosta liikaa ja varsinkin tuloilman osalta jäädyään merkittävästi alle suunnitellun (järjestelmäkohtainen hyväksytyt poikkeama on $\pm 10\%$). Poistoilmakoneen osalta mitattu ilmamäärä ovat lähempänä suunnitelmien mukaista tasoa, mutta poikkeamaa on liikaa vaikka huomioidaan mittauspoikkeama. Tuloilman osalta alhaiseen ilmamäärään voi vaikuttaa oleellisesti moottorin kuumeneminen. Koneen peruskunnostamisen jälkeen ilmamäärät tulee tarkas-
 taa ja säätää suunnitelmien mukaiselle tasolle. Mittaukset suoritettiin termoaanemometrillä ilmanvaihtokanavista.

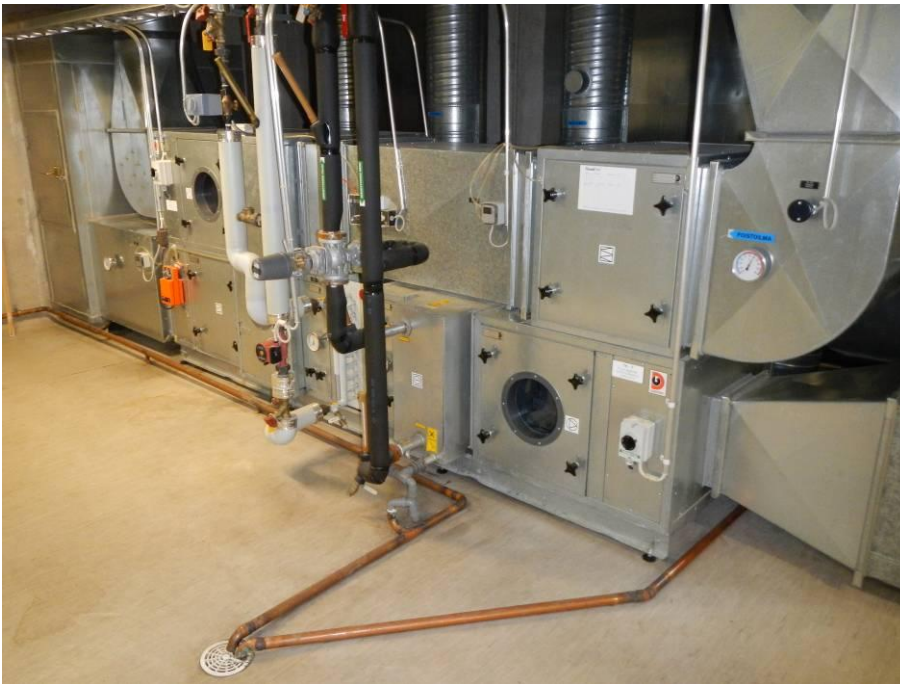
Kuva 2. Yleiskuva TK7 / PF7.2 koneesta.

- raitisilmakammiossa on laudat reunoilla
- raitisilmakammion pohjalla vähäisesti epäpuhtauksia
- suodattimet ovat likaiset
- suodattimien tiivisteet ovat kuoleentuneet
- suodatinkammion pohjalla on kosteutta ja nokijälkiä
- LTO-kennon hihna luistaa
- lämpöpatterissa on vähäisesti epäpuhtauksia
- puhaltimien tärinänvaimentimet ovat kuoleentuneet
- tuloilmapuhaltimen kammiossa on epäpuhtauksia
- tuloilmapuhaltimen laakereissa on pinttynyttä likaa
- kiilahihnat ovat lasittuneet ja poistopuolella toinen hihna on löysällä (voi olla linjaus pielessä)
- poistoilmapuhaltimen urapyörä on kulunut

TK7 / PF7.2 tulo-poistoilmakoneiden ilmamäärämittaukset:			
Kone	Suunnitelmien mukainen ilmavirta 1/1-nopeudella [m ³ /s]	Mitattu ilmavirta 1/1-nopeudella [m ³ /s]	Poikkeama suunnitellun ja mitatun välillä
TK	0,880	1,034	15 %
PK	-0,725	-0,627	-14 %

Koneiden mitatut kokonaisilmamäärät poikkeavat suunnitelmien mukaisesta tasosta liikaa, vaikka huomioidaan mittauspoikkeama (järjestelmäkohtainen hyväksytty poikkeama on ± 10 %). Ongelmana on varsinkin ilmamäärien keskinäinen ero (tulo suunniteltua suurempaa ja poisto suunniteltua pienempää). Koneen peruskunnostamisen jälkeen ilmamäärät tulee tarkastaa ja säätää suunnitelmien mukaiselle tasolle. Mittaukset suoritettiin termoaanemometrillä ilmanvaihtokanavista.

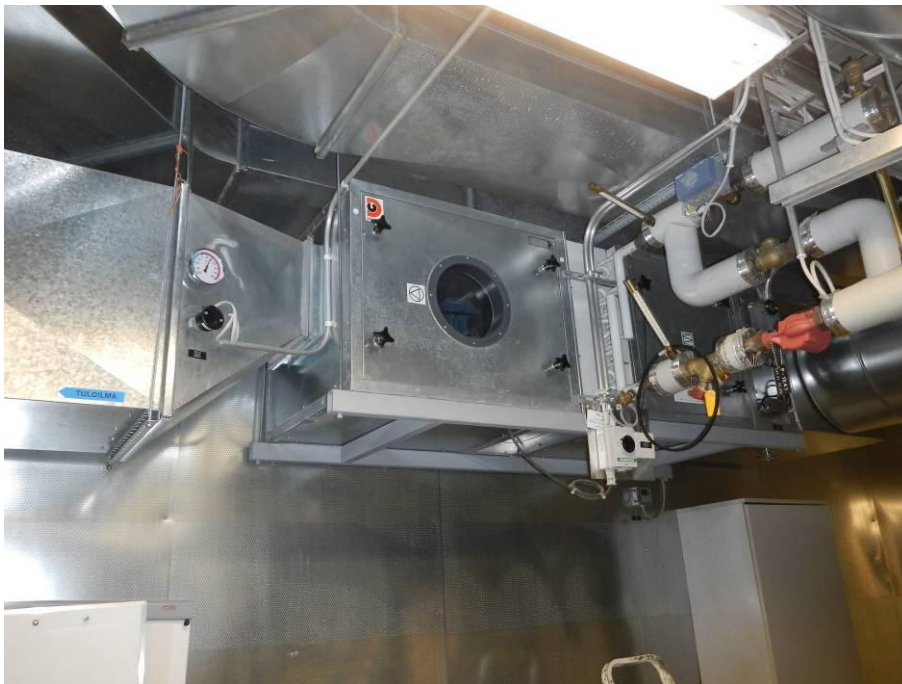
Kuva 3. Yleiskuva TK13 koneesta.

- ulkosäleikössä on vähäisesti epäpuhtauksia
- raitisilmakammiossa on laudat reunoilla
- suodatin on likainen
- suodattimien tiivisteet ovat kuoleentuneet ja suodattimista tapahtuu ohivirtausta
- suodattimen jälkeinen kammio on likainen ohivirtauksen vuoksi
- lämpöpatterissa on epäpuhtauksia ja vähäisesti kolhuja
- puhallinkammiossa on epäpuhtauksia
- kiilahihna on löysällä ja lasittunut
- urapyörät ovat hieman kuluneet
- puhaltimen tärinän vaimentimet ovat haurastuneet ja kuoleentuneet

TK13 tuloilmakoneen ilmamäärämittaukset:			
Kone	Suunnitelmien mukainen ilmavirta 1/1-nopeudella [m ³ /s]	Mitattu ilmavirta 1/1-nopeudella [m ³ /s]	Poikkeama suunnitellun ja mitatun välillä
TK	0,665	0,602	-9 %

Koneen mitattu kokonaisilmamäärä on sallitun poikkeaman sisäpuolella (järjestelmäkohdainen hyväksytty poikkeama on $\pm 10\%$). Koneen peruskunnostamisen jälkeen ilmamäärä tulee vielä tarkastaa. Mittaus suoritettiin paine-eromittauksena säätöpelliltä.

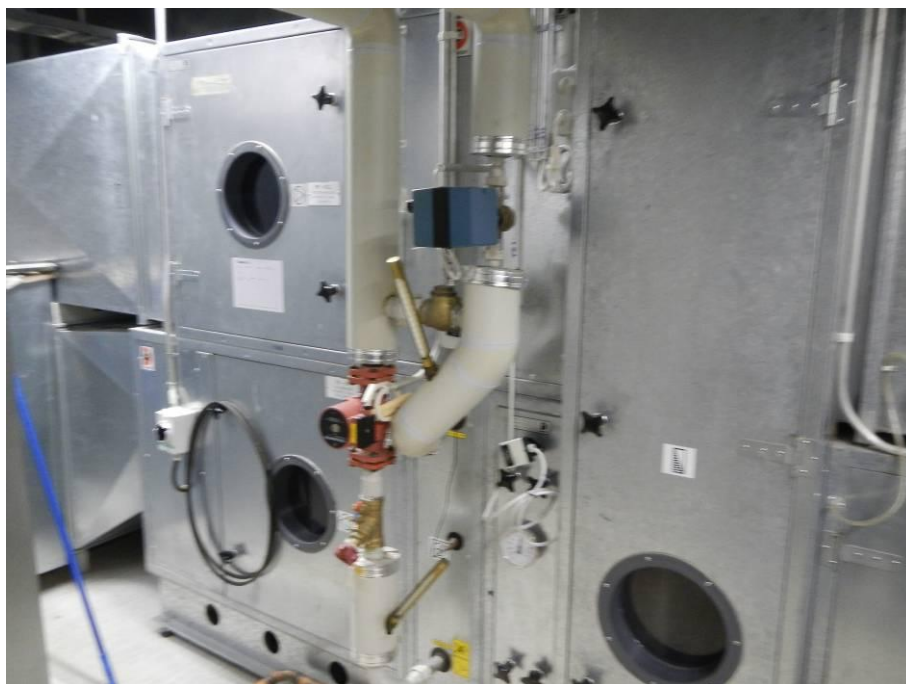
Kuva 4. Yleiskuva TK10 / PF10.2 koneesta.

TK10 / PF-10.2 tulo-poistoilmakoneiden ilmamäärämittaukset:			
Kone	Suunnitelmien mukainen ilmavirta 1/1-nopeudella [m ³ /s]	Mitattu ilmavirta 1/1-nopeudella [m ³ /s]	Poikkeama suunnitellun ja mitatun välillä
TK	2,45	1,36	-45 %
PK	-2,39	-2,30	-4 %

Koneiden mitatut kokonaisilmamäärät poikkeavat tuloilman osalta suunnitelmien mukaisesta tasosta huomattavasti, vaikka huomioidaan mittausepätaarkkuus (järjestelmäkohtainen hyväksytyt poikkeama on $\pm 10\%$). Poistoilmakoneen osalta mitattu ilmamäärä on suunnitelmien mukaisella tasolla, kun huomioidaan mittauspoikkeama. Ilmamäärät tulee säätää suunnitelmia vastaaviksi koneiden peruskunnostuksen jälkeen. Mittaukset suoritettiin termoanemometrillä ilmanvaihtokanavista.

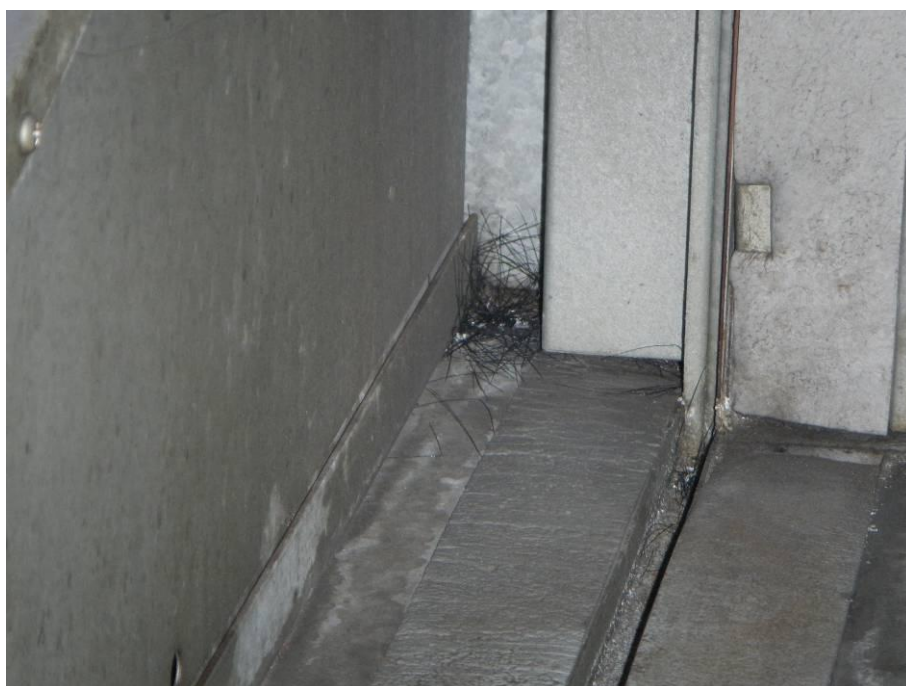
- LTO-kennon moottorin pedin jousitus on epäkunnossa (kuva 6), minkä vuoksi kennon hihna luistaa (LTO ei toimi suunnitellusti)
- lämpöpatterissa on LTO-kennon harjoista irronneita kuituja

Kuva 5. Suodatinkammiossa on LTO- kennon harjoista irronneita kuituja.

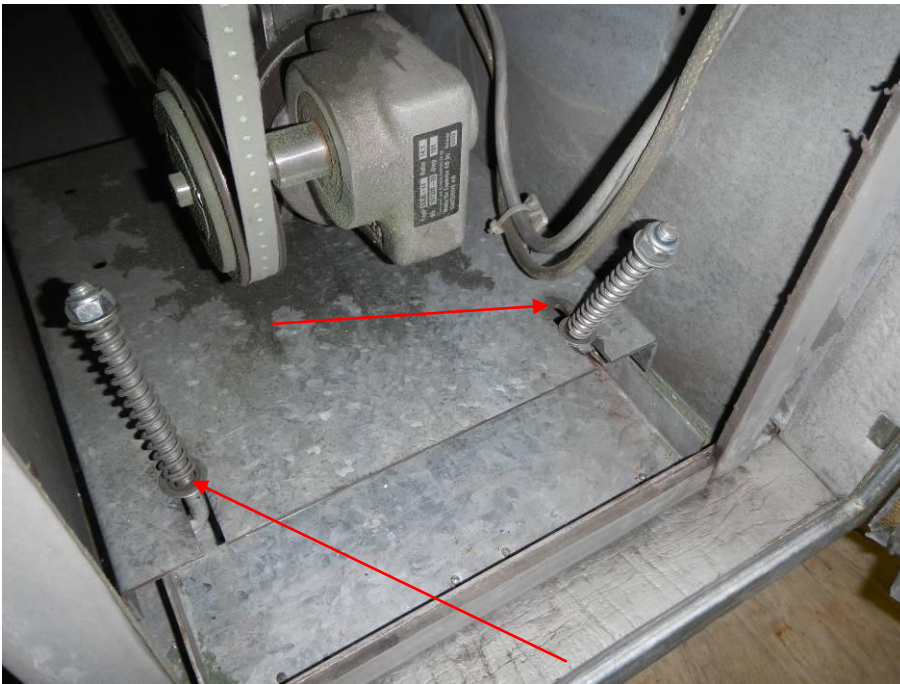
Kuva 6. LTO-kennon moottorin pedin jousitus on puutteellinen.

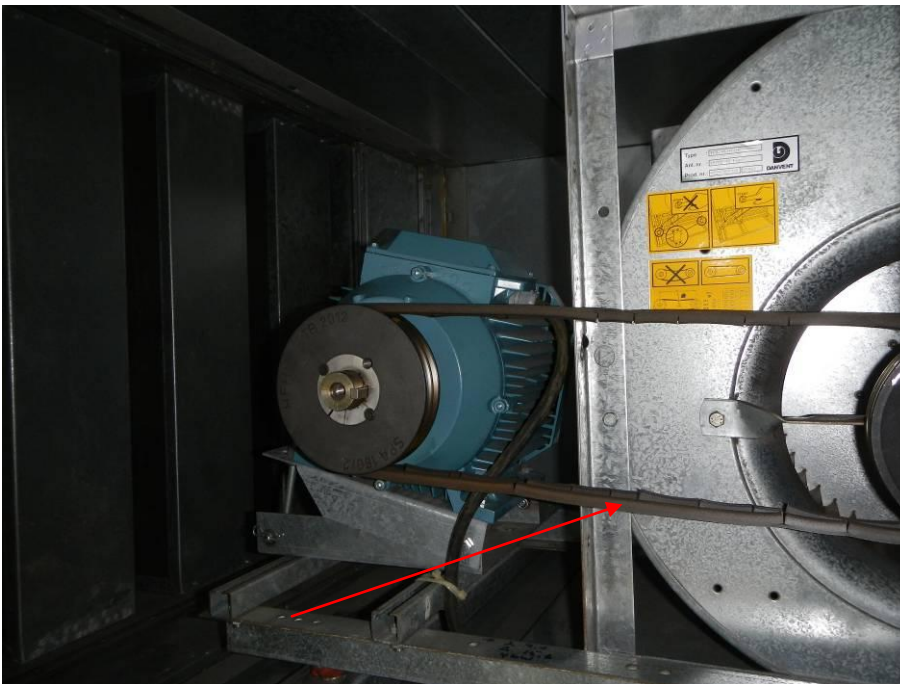
- lämpöpatterissa on vähäisesti kolhuja
- urapyörät ovat kuluneet
- kiilahihnat ovat lasittuneet ja kuluneet, poistopuolella rikki (kuva 7)
- puhallinkammion pohjalla on nokea

Kuva 7. Kiilahihnat ovat huonossa kunnossa.

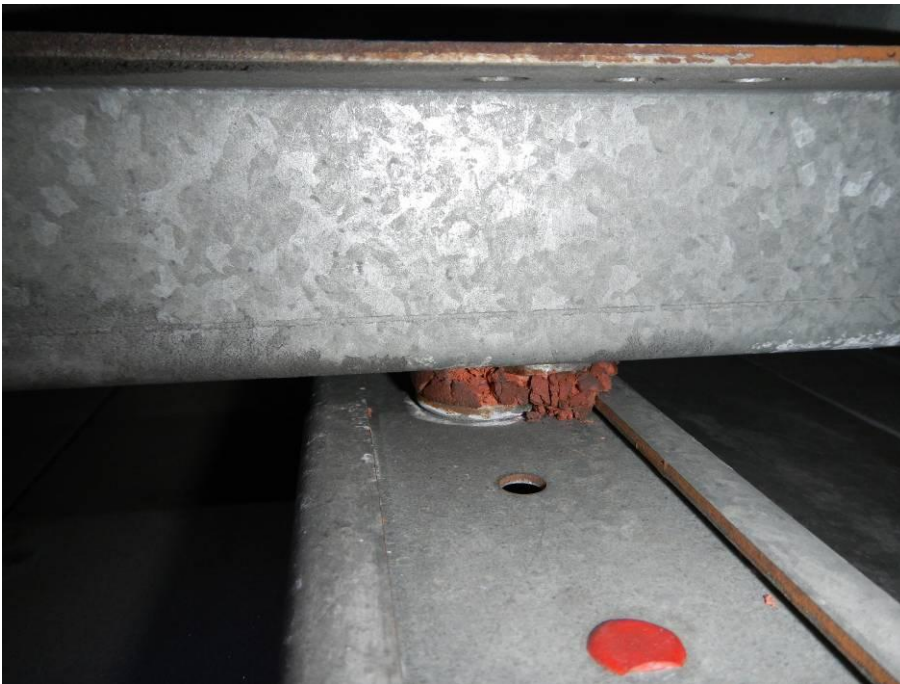
Kuva 8. Tärinänvaimentimet ovat rikki.

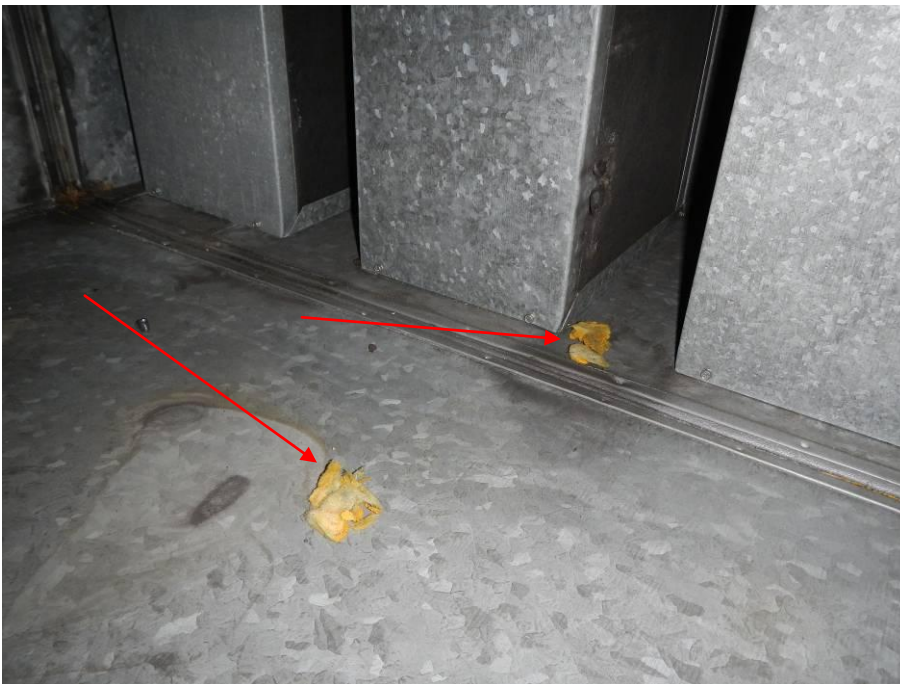
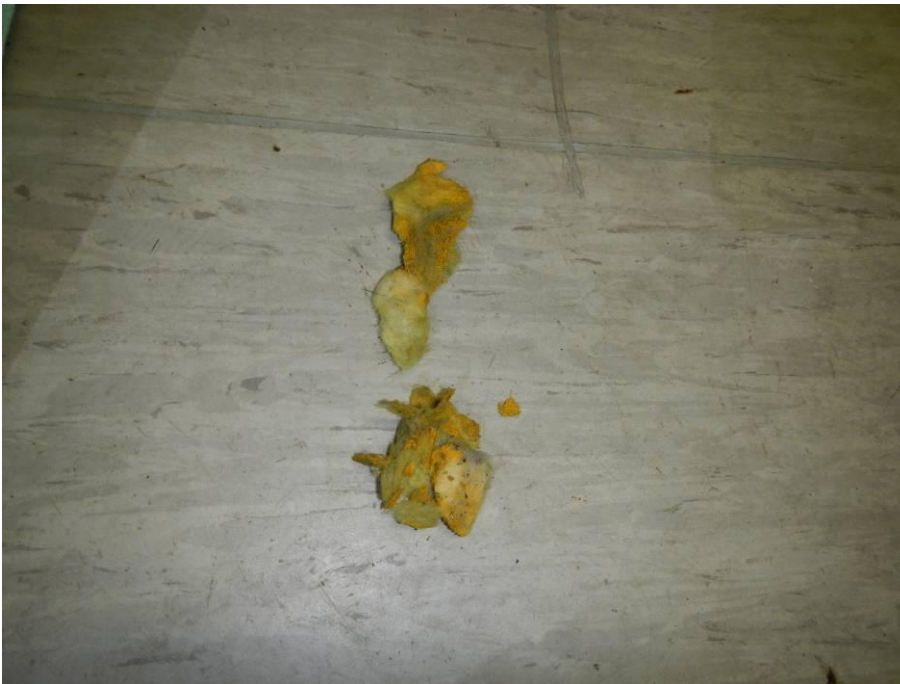
Tuloilmakoneiden äänenvaimentimet ovat tarkastetuina osin kunnossa, mutta TK10 koneen osalta kuitukangaspinnat ovat rikkoutuneet minkä seurauksena sisäänpuhallusilmaan voi päästä mineraalivillakuituja. TK11 koneen osalta kammion mitoitus tulee tarkastaa ja mahdollisesti kammio joudutaan uusimaan. Äänenvaimennetut kammiot tulee tarkastaa ja puhdistaa koneiden peruskunnostuksen yhteydessä tarvittavassa laajuudessa. Raitisilmakammioissa ja niiden jälkeisissä koneosissa on jonkin verran korroosioaurioita ja muita puutteita, jotka tulee korjata samalla.

Kuva 9. Tulopuolen äänenvaimennuslamellit ovat rikki ja sisäänpuhallusilmaan pääsee mineraalivillakuituja.

Kuva 10. Tulopuolen äänenvaimennuslamellit ovat rikki ja sisäänpuhallusilmaan pääsee mineraalivillakuituja.

TK10 tuloilmakoneen äänenvaimentimien rikkiäiset mineraalivillapinnat voivat tuoda mineraalivillakuituja huonetiloihin sisäänpuhallusilman kautta. Äänieristepinnat tulee kunnostaa tarvittavassa laajuudessa.

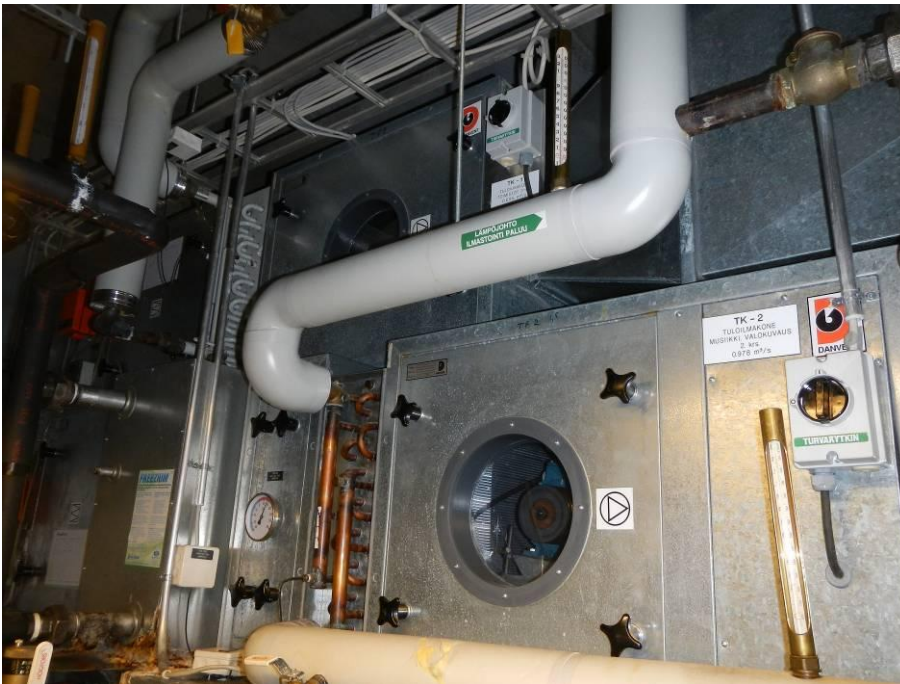
Kuva 11. Yleiskuva TK1 (ylempi kone) ja TK2 (alempi kone) konepaketeista.

TK2 / PF-2.2 tulo-poistoilmakoneiden ilmamäärämittaukset:			
Kone	Suunnitelmien mukainen ilmavirta 1/1-nopeudella [m³/s]	Mitattu ilmavirta 1/1-nopeudella [m³/s]	Poikkeama suunnitellun ja mitatun välillä
TK	1,100	0,903	-18 %
PK	-1,050	-0,942	-10 %

Koneiden mitatut kokonaisilmamäärät ovat tuloilman osalta liian alhaiset. Poistoilman osalta ollaan sallitun poikkeaman rajalla (järjestelmäkohtainen hyväksytty poikkeama on ± 10 %). Painesuhde on lisäksi väärä ja koneiden peruskunnostuksen jälkeen ilmamäärät tuleekin nostaa suunnitelmien mukaiselle tasolle ja säätää painesuhteet oikeiksi. Mittaukset suoritettiin paine-eromittauksena kanavissa olevista mittayhteistä.

- suodattimet ovat likaiset ja hieman löysällä (tiivisteet kuoleentuneet ja kiinnikkeet löysät)
- lämpöpatterissa on hieman epäpuhtauksia
- kammioissa on hieman epäpuhtauksia
- tärinävaimentimet ovat murtuneet
- kiilahihna on löysällä

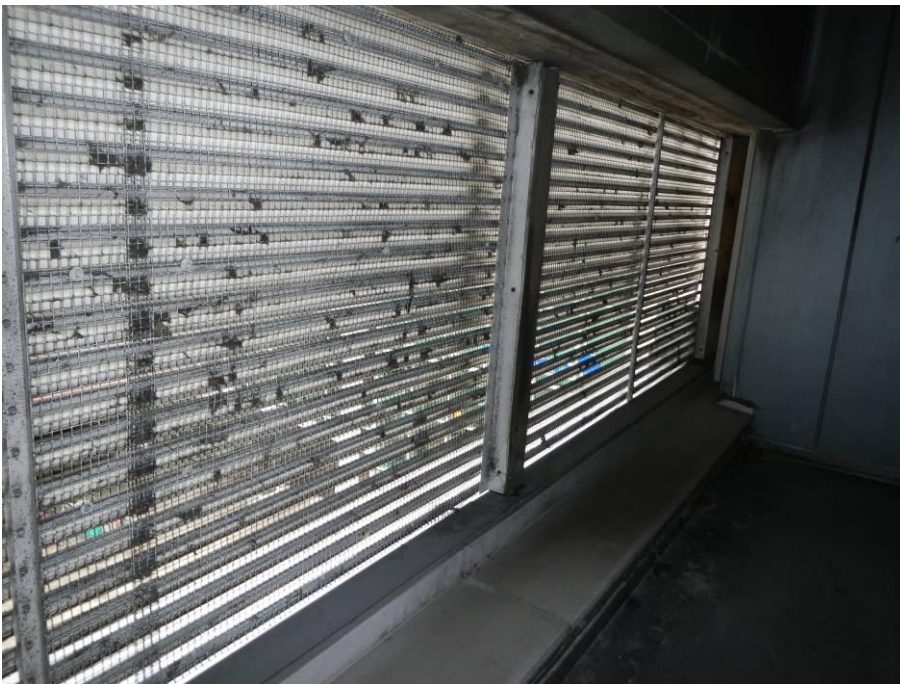
- ulkosäleikkö on likainen (kuva 12)
- raitisilmakammiossa on laudat reunoilla (kuva 13)
- kammioon tulee tupakan hajua ulkoa
- suodattimet ovat likaiset ja niiden kiinnitys on paikoin löysällä
- LTO- patterissa on vähäisesti epäpuhtauksia
- kammioissa on vähäisesti epäpuhtauksia

Kuva 12. Ulkosäleikössä on epäpuhtauksia.

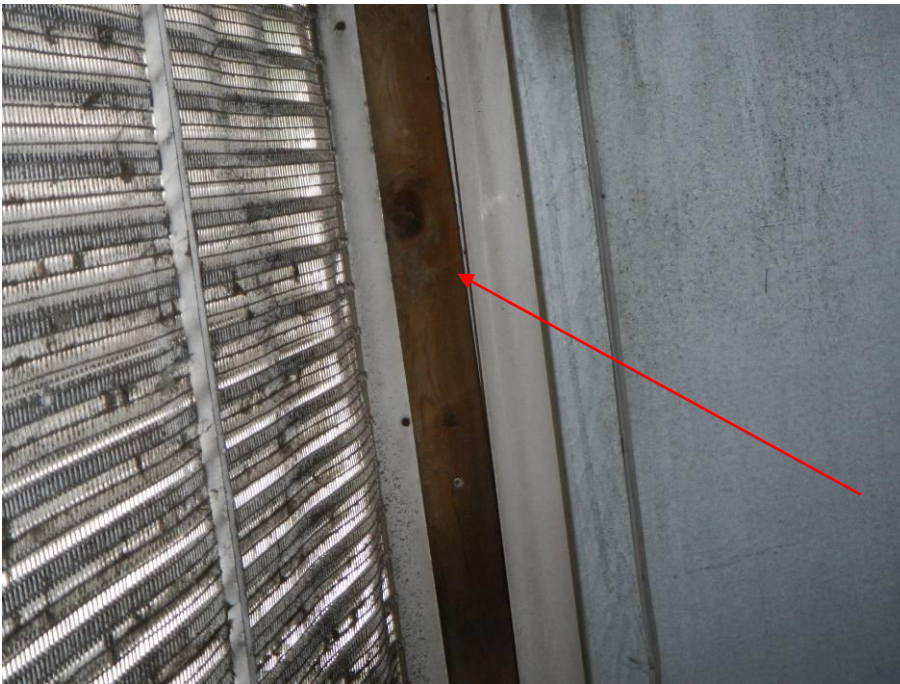
Kuva 13. Raitisilmakammion sisällä on lautarunko näkyvillä, joka voi toimia mikrobin kasvualustana.

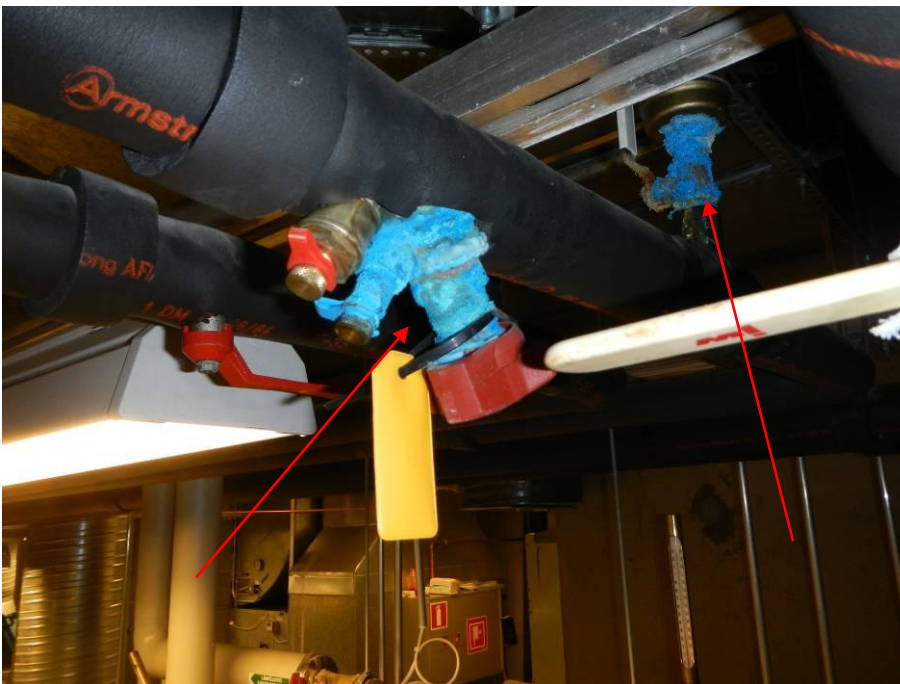
Kuva 14. LTO- putket ja venttiilit ovat syöpyneet voimakkaasti.

TK2 koneen lämmöntalteenotto on toteutettu nestepatterin avulla. Patterissa on syöpymiä, samoin putkissa ja venttiileissä. Lämmönsiirtonesteinä on käytetty Freezium- nestettä, mikä todennäköisesti on aiheuttanut laitteiden syöpyä. LTO-pumppu on Grundfosin alkuperäinen pumppu ja siinä oli havaittavissa sivuääniä. Syöpyneet patterit, venttiilit ja mahdollisesti putket, pumput ja muut oheislaitteet tulevat uusiksi koneiden peruskunnostuksen yhteydessä. Tutkimusalueen ulkopuolisen TK6 koneen patteri on syöpyneet voimakkaasti ja kone ottaa osan sisäänpuhallusilmasta konehuoneesta. TK6 koneen osalta tulevat tehdä vastaavat kunnostukset kuin TK2 koneen osalta.

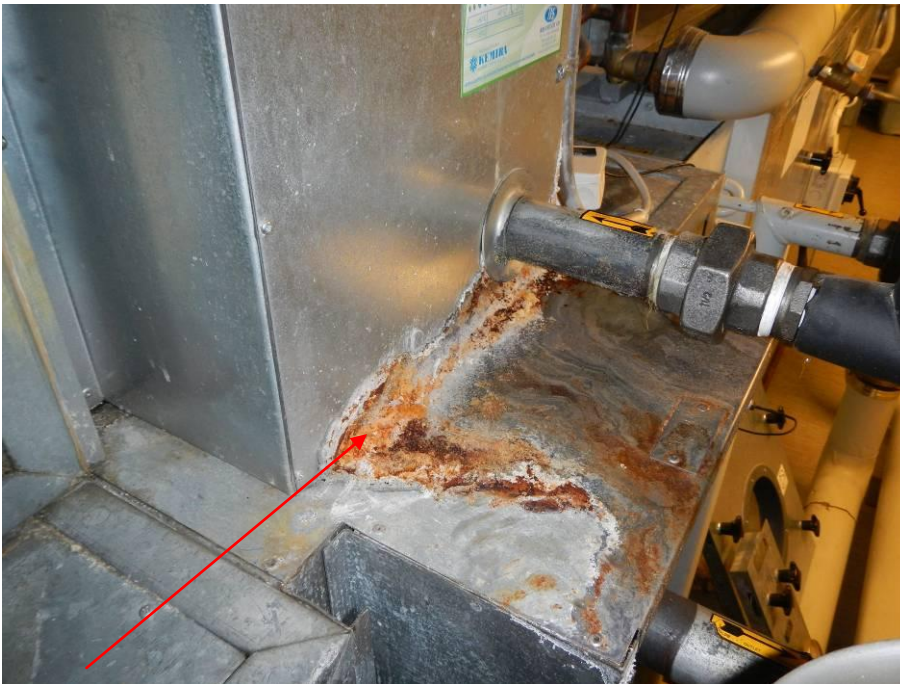
Kuva 15. LTO-patteri on syöpynyt.

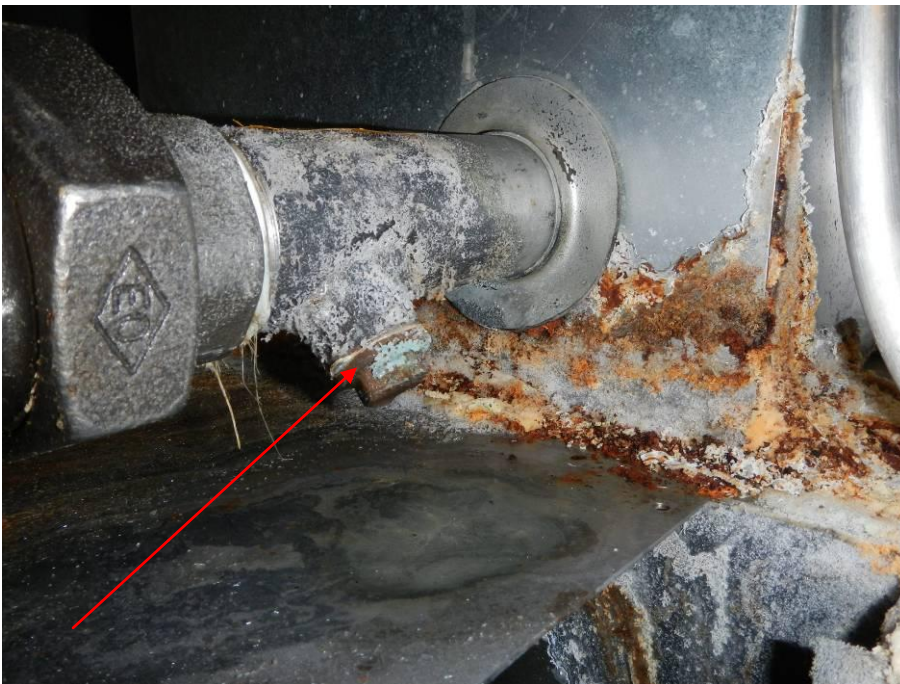
Kuva 16. LTO-putken tulppaus vuotaa.

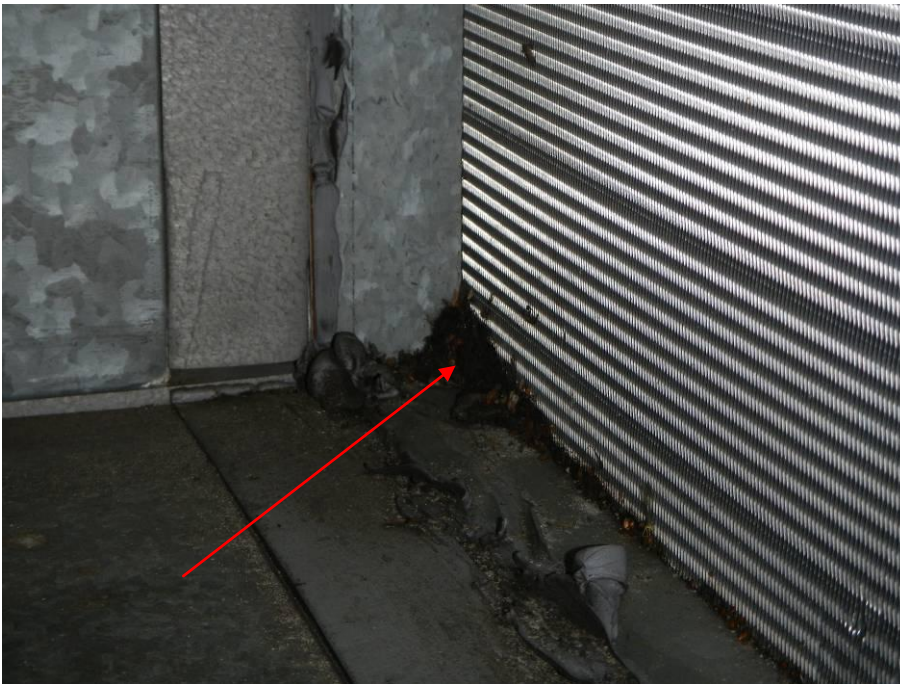
Kuva 17. Lämmityspatterissa on epäpuhtauksia.

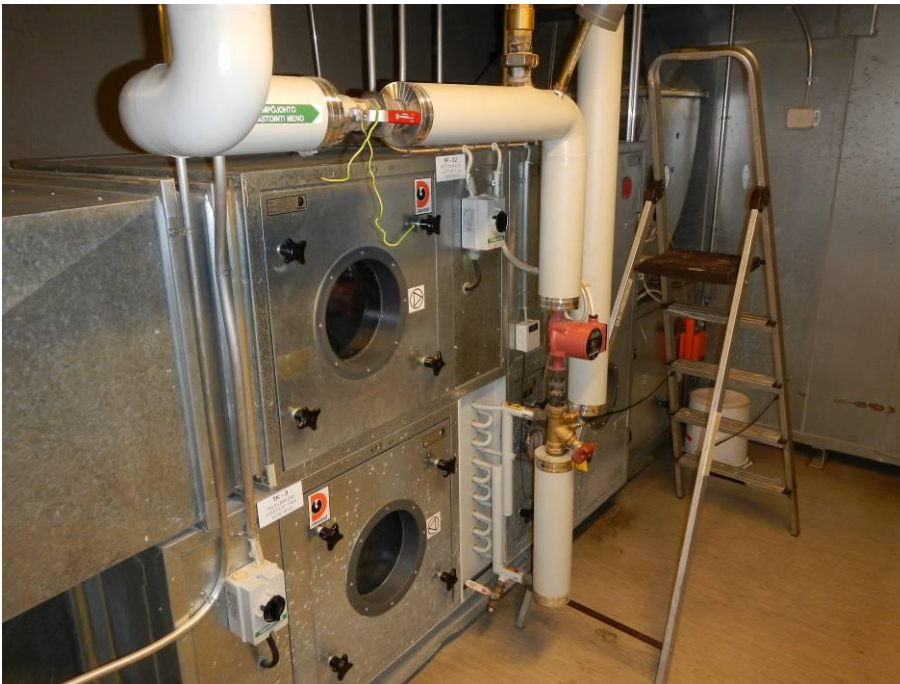
Kuva 18. Yleiskuva TK3 / PF3.2 koneesta.

TK3 / PF-3.2 tulo-poistoilmakoneiden ilmamäärämittaukset:			
Kone	Suunnitelmien mukainen ilmavirta 1/1-nopeudella [m ³ /s]	Mitattu ilmavirta 1/1-nopeudella [m ³ /s]	Poikkeama suunnitellun ja mitatun välillä
TK	1,215	1,220	0 %
PK	-1,163	-1,000	-14 %

Koneiden mitatut kokonaisilmamäärät poikkeavat poistoilman osalta suunnitelmien mukaisesta tasosta hieman liikaa (järjestelmäkohdainen hyväksyty poikkeama on ± 10 %). Ilmamäärät tulee säätää suunnitelmia vastaaviksi koneiden peruskunnostuksen jälkeen. Mittaukset suoritettiin paine-eromittauksella säätöpelleiltä.

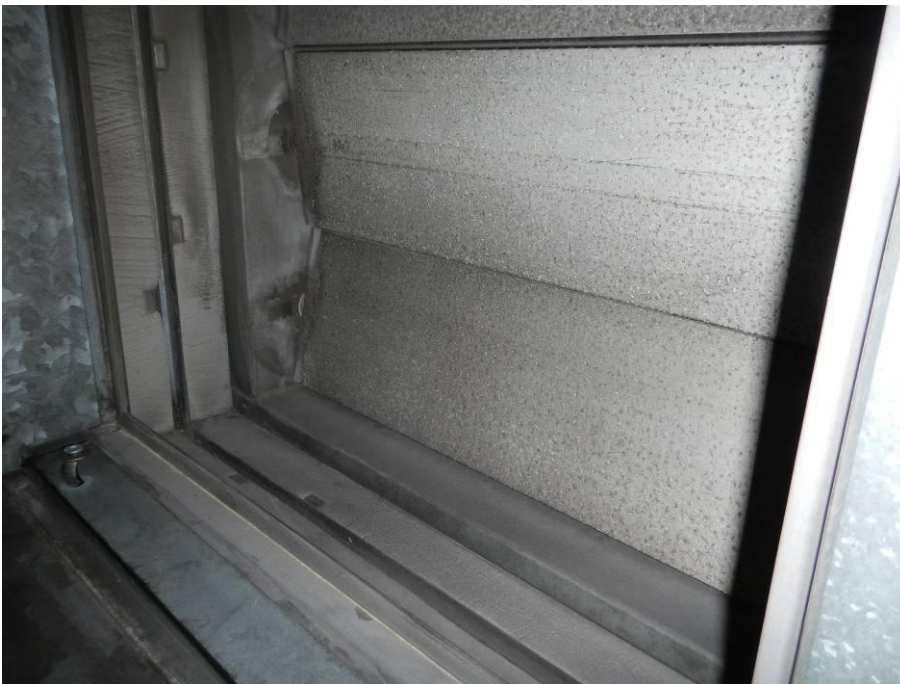
- tulopuolen raitisilmapeltiä ei sulkeudu täydellisesti (kuva 19)
- suodattimet ovat likaiset
- suodattimien tiivisteet ovat paikoin kuoleentuneet (vähäistä ohivirtausta)
- lämpöpatterissa on vähäisesti epäpuhtauksia
- kiilahihnat ovat hieman lasittuneet
- tärinän vaimentimet ovat murtuneet (kuva 20)
- poistopuhaltimen moottori on huomattavan kuuma, moottorissa on ilmeisesti laakeriviikaa

Kuva 19. Tulopuolen raitisilmapelti ei sulkeudu kunnolla.

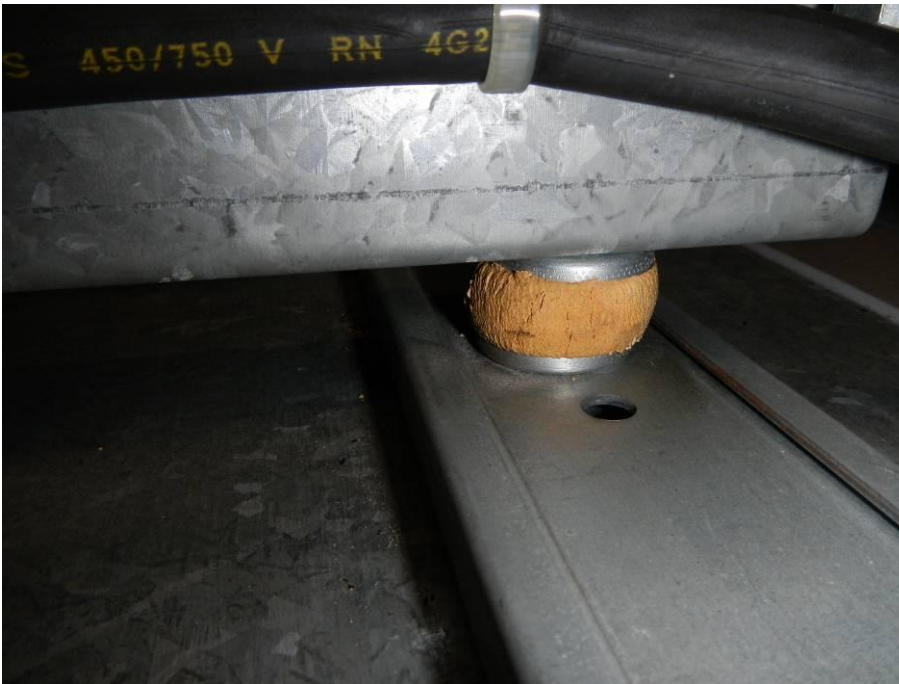
Kuva 20. Tärinän vaimentimet ovat murtuneet.

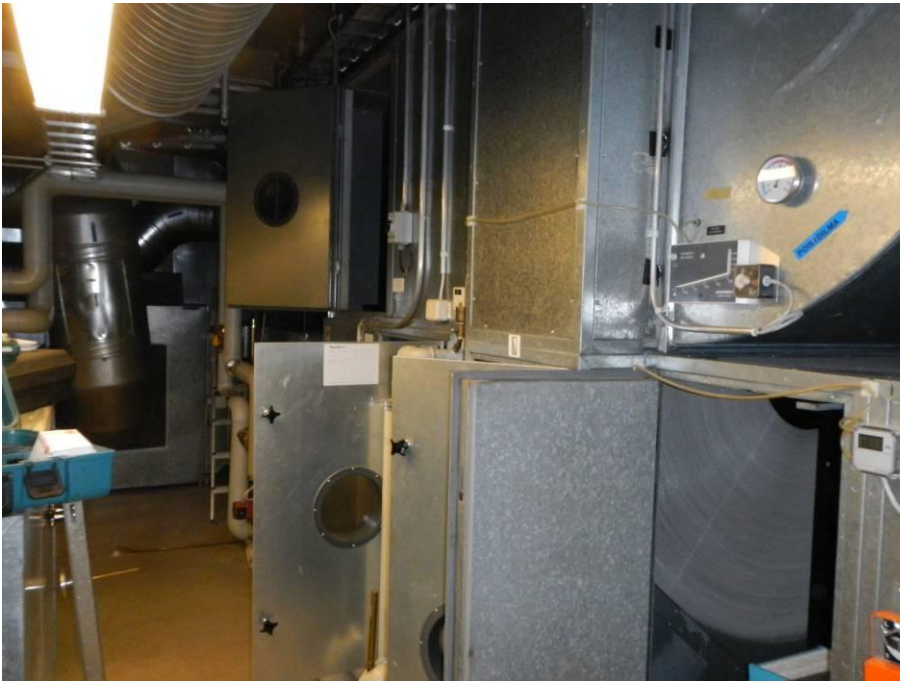
Kuva 21. Yleiskuva TK12 / PF12.2 koneesta.

- raitisilmakammion viemärissä ei ole hajulukkoa
- suodattimet ovat likaiset
- suodattimien tiivisteet ovat paikoin kuoleentuneet (vähäistä ohivirtausta)
- LTO:n runko on nokinen
- LTO-kammiossa on voiteluainejäämiä
- LTO:n moottorin pohjalla on öljyjäämiä (kuva 22)
- lämpöpatteri on likainen ja nokinen (kuva 23)
- tärinän vaimentimet ovat murtuneet
- poistopuhaltimen moottori on huomattavan kuuma, moottorissa on ilmeisesti laakeriviikaa

TK12 / PF-12.2 tulo-poistoilmakoneiden ilmamäärämittaukset:			
Kone	Suunnitelmien mukainen ilmavirta 1/1-nopeudella [m ³ /s]	Mitattu ilmavirta 1/1-nopeudella [m ³ /s]	Poikkeama suunnitellun ja mitatun välillä
TK	4,415	3,380	-23 %
PK	-3,475	-3,016	-13 %

Koneiden mitatut kokonaisilmamäärät poikkeavat sekä tulo- että poistoilman osalta suunnitelmien mukaisesta tasosta liikaa (järjestelmäkohtainen hyväksytty poikkeama on ± 10 %). Poistupuolella poikkeama on melko vähäistä, kun huomioidaan mittausepätarkeyden tuoma poikkeama, mutta tulopuolella on merkittävää eroa. Ilmamäärät tulee säätää suunnitelmia vastaaviksi koneiden peruskunnostuksen jälkeen. Mittaukset suoritettiin termoaanometriillä kanavista.

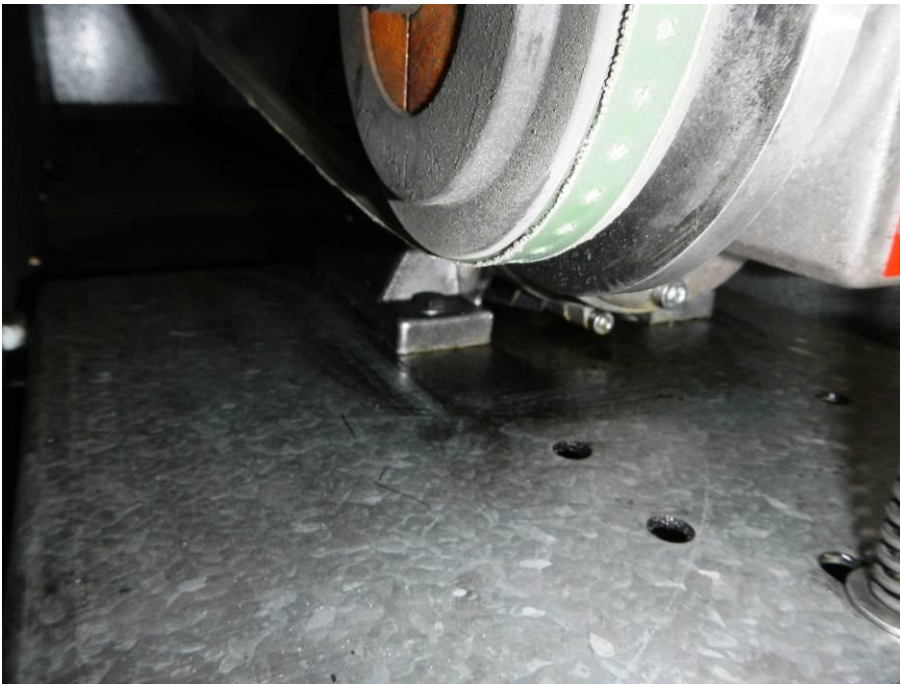
Kuva 22. LTO:n moottorin alapuolella on öljyjäämiä.

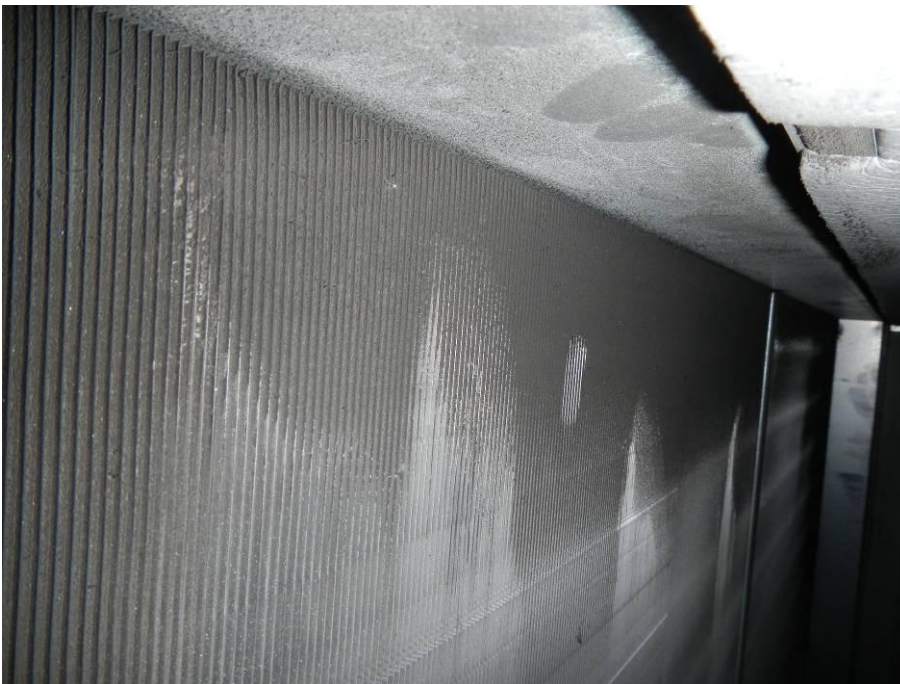
Kuva 23. Lämpöpatteri on nokinen.

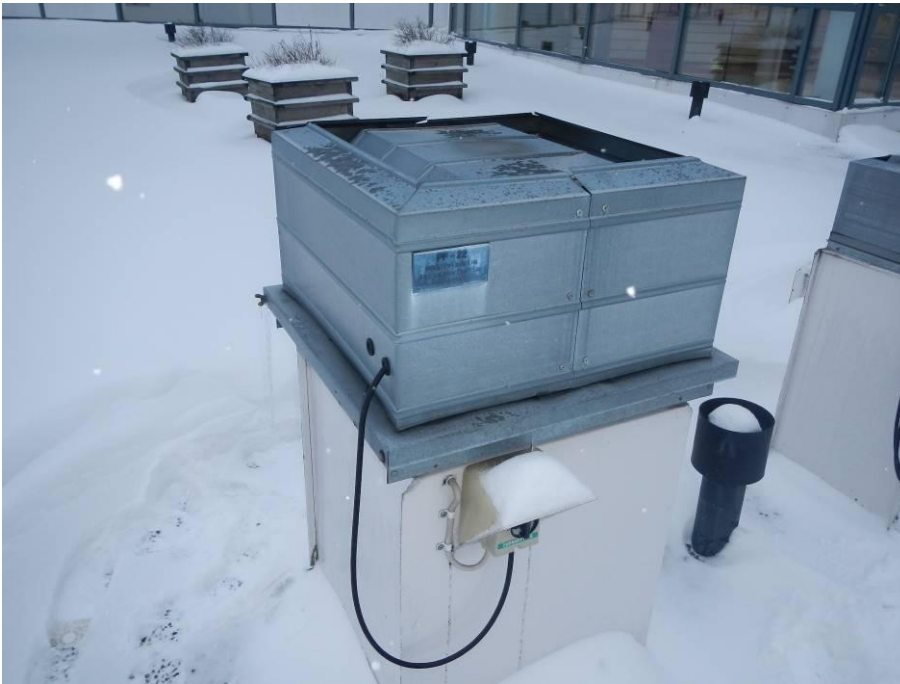
Kuva 24. Yleiskuva vesikatolla olevista paikallispoistoista.

Rakennuksen vesikatolla olevat poistoilmakoneet ovat huippuimureita (kuva 24). Poistoilmakoneet ovat tarkastetuin osin alkuperäisiä Valloxin koneita. Osassa huippuimureissa oli havaittavissa epätasapainoa ja kaikki koneet olisi syytä tarkastaa ja kunnostaa tarvittavin osin. Koneiden uusintoja tulee tehdä tarpeen mukaan tarkastelujakson aikana, kun ne vi-
kaantuvat.

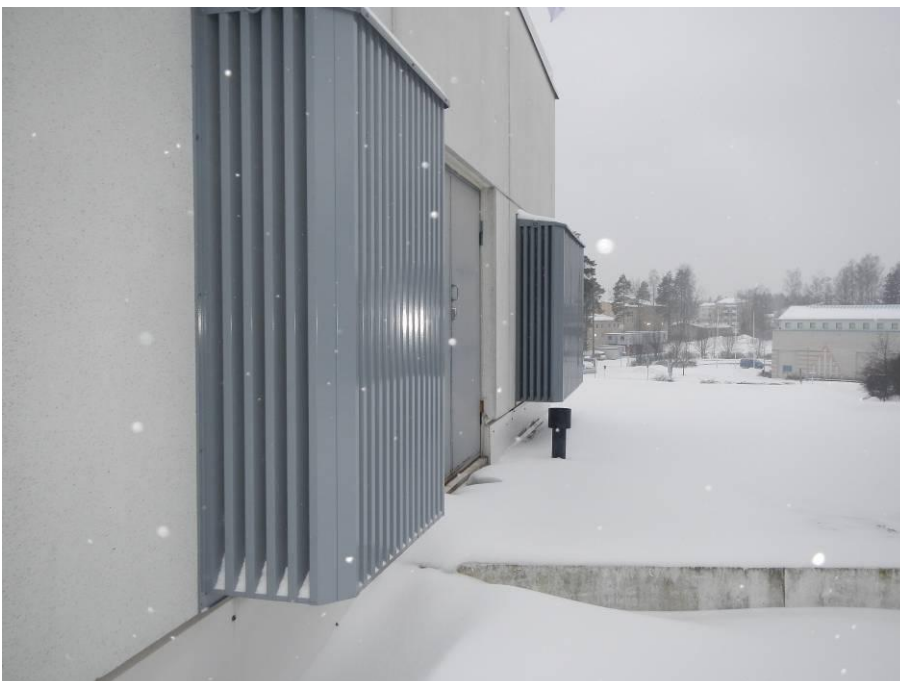
Kuva 25. TK7 ja TK11 koneiden raitisilmasäleiköt on korvattu lumisieppareilla.

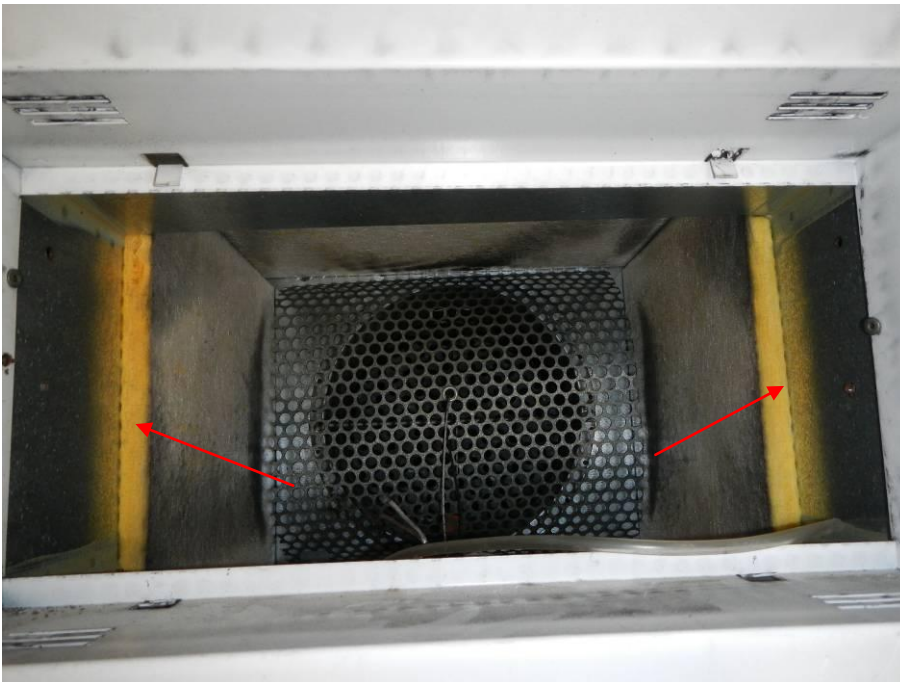
Kuva 28. Tuloilmaelimien tasauslaatikoiden sisällä on mineraalivillapintoja.

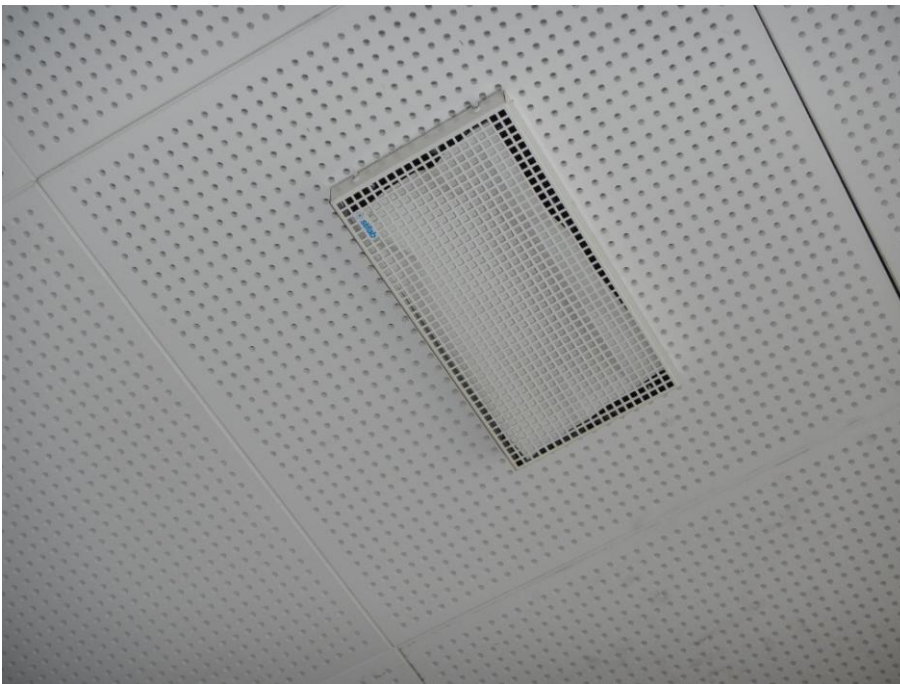
Kuva 29. Poistoilmaventtiilin sisälle asennettu paperipala tulee poistaa, koska se heikentää merkittävästi palvelualueen ilmanvaihtoa.

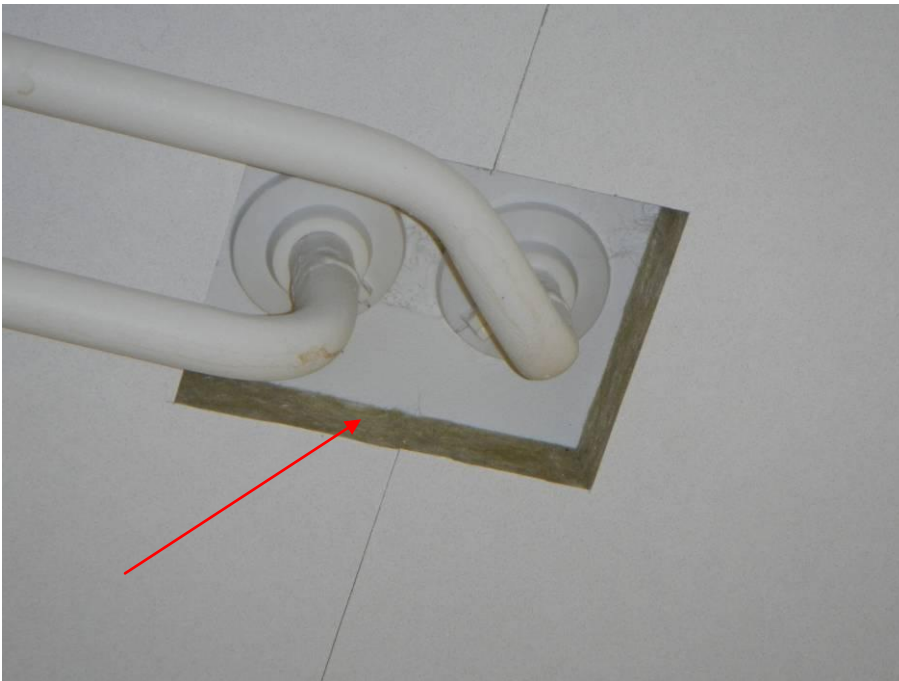
Kuva 30. Akustolevyjen suojaamattomat kulmat tulee käsitellä pölynsidonta-aineella.

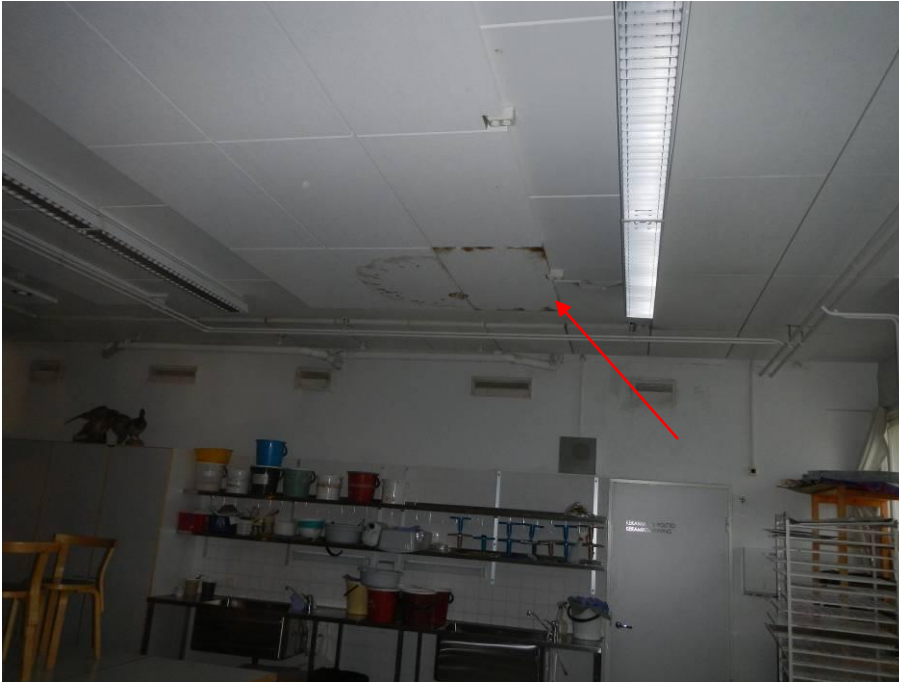
- 3.kerroksen 3146 neuvottelutila (vanhoja jälkiä)
- 2.kerroksen 2211 keramiikka (vanhoja jälkiä, kuva 31):
- 2.kerroksen 2432 musiikki (vanhoja jälkiä)

Kuva 31. Luokkatilan katossa on vanhoja kosteusvauriojälkiä.

- B-osan 3.kerroksen ilmanvaihtokonehuone (kuva 32), tuoreita jälkiä Kosteusvauriojäljet tulee tarkastaa rakennusteknisen asiantuntijan toimesta. IVA- tutkimuksen perusteella huonetiloissa olevat vauriot ovat vanhoja eikä niissä arvioitu olevan enää kosteutta. Ilmanvaihtokonehuoneen katto sen sijaan vuotaa ja se tulee tarkastaa ja korjata erillisen selvityksen ohjeistuksen perusteella.

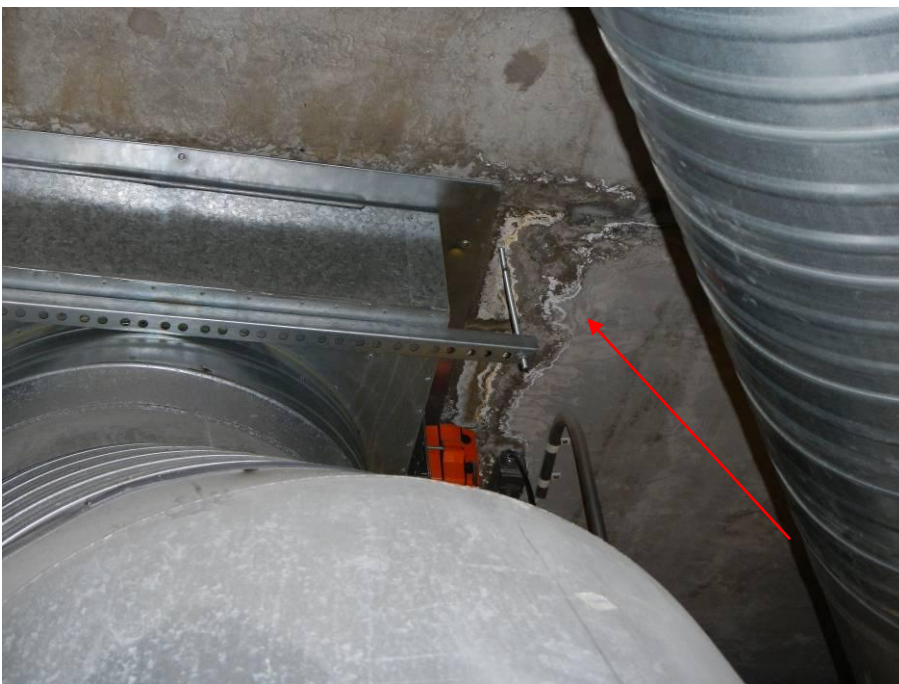
Kuva 32. Ilmanvaihtokonehuoneen kattoläpivienti vuotaa.

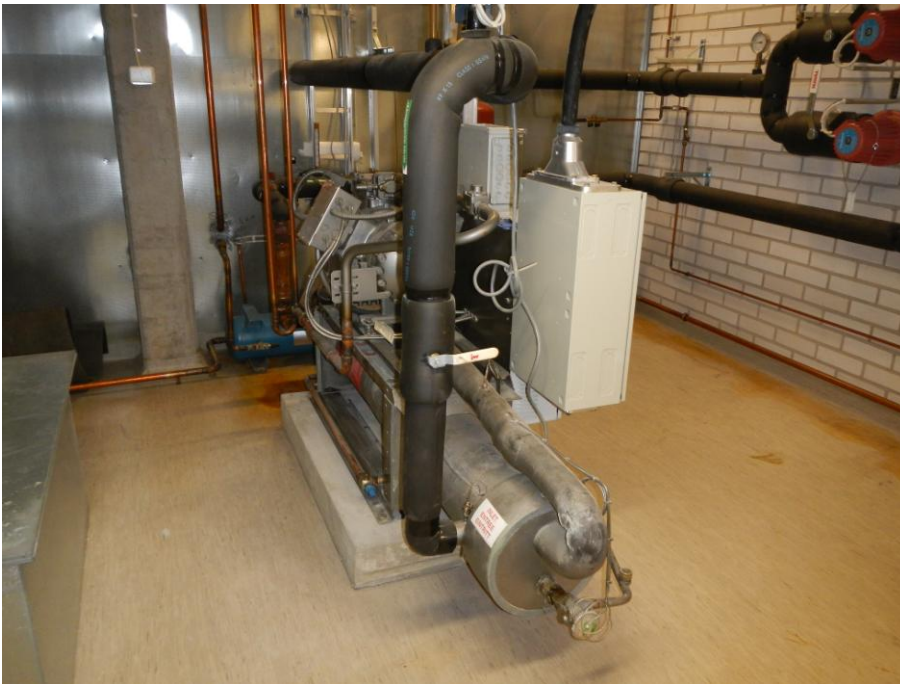
Kuva 33. Yleiskuva VJK-30 jäähdytyskoneesta.

Toimimaton jäähdytysjärjestelmä tulee kunnostaa tarvittavin osin ja ottaa käyttöön välittömästi. Tutkimuksen perusteella on arvioitu, että jäähdytyskone ja lauhdutin vaativat uusintaa, samalla tulee uusia oheislaitteet tarpeen mukaan. Mikäli nykyiset jäähdytyspatterit eivät ole kosteutta poistavaa mallia, tulee ne vaihtaa samalla sellaisiksi. LVI-suunnittelijan tuleekin tarkastella laitosta ennen uusintaa.
