MYYRMÄKITALO
PAALUTORI 3
01600 VANTAA

Tutkimusraportti

IVA- järjestelmien kunto- tutkimukset

Tutkimuksen
suoritusajankohta: vko 40-49 / 2012
Raportin päiväys: 18.12.2012

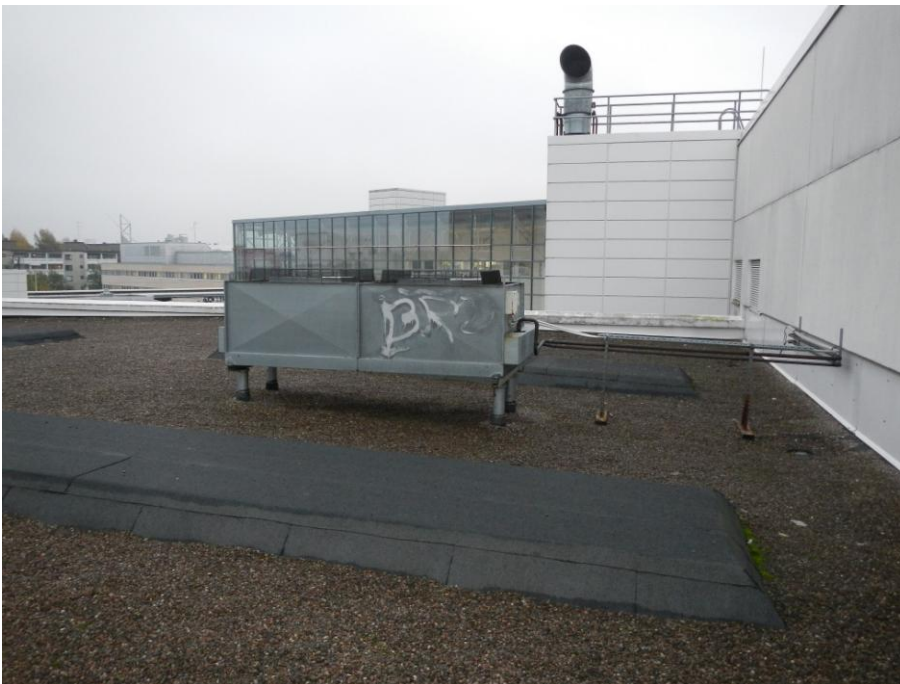
Kuva 34. Yleiskuva LA30 ilmalauhduttimesta.

Toimimaton jäähdytysjärjestelmä tulee kunnostaa tarvittavin osin ja ottaa käyttöön välittömästi. Tutkimuksen perusteella on arvioitu, että jäähdytyskone ja lauhdutin vaativat uusintaa, samalla tulee uusia oheislaitteet tarpeen mukaan. Mikäli nykyiset jäähdytyspatterit eivät ole kosteutta poistavaa mallia, tulee ne vaihtaa samalla sellaisiksi. LVI-suunnittelijan tuleekin tarkastella laitosta ennen uusintaa.

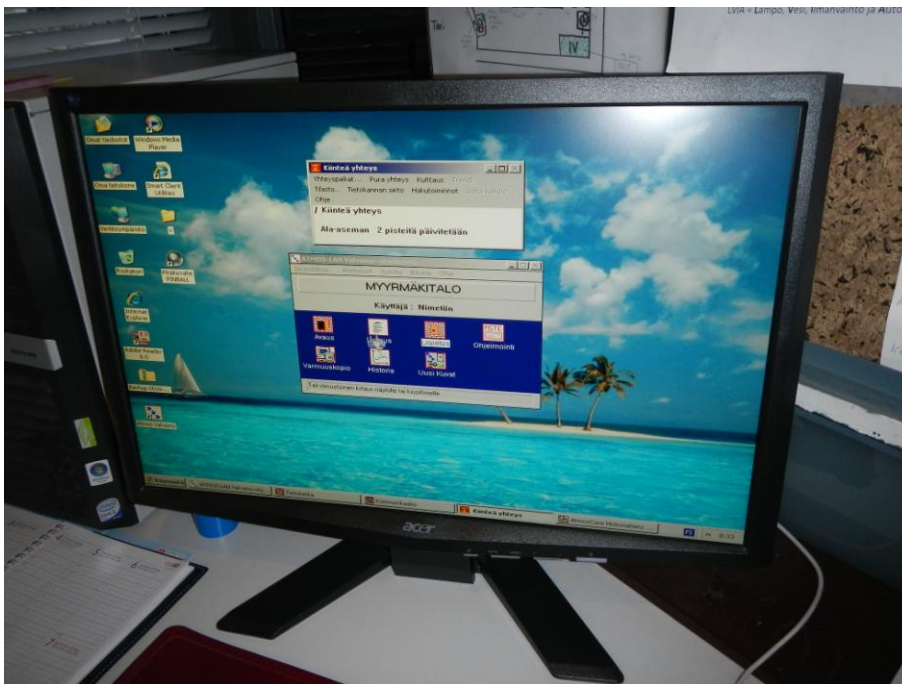
Kuva 35. Yleiskuva valvomolaitteista.

Kiinteistön valvomotietokone sijaitsee 1.kerroksen vahtimestarin tilassa (kuva 35). Valvomotietokone on jossakin vaiheessa uusittu. Valvomo-ohjelmasta toimii Atmos-Lan-ohjelmisto, jonka versio on 14.34.12.12.07. Huollon edustajan mukaan ohjelma on helpokäyttöinen. Kuntotutkimuksen yhteydessä järjestelmässä ei havaittu merkittäviä puutteita. Valvomolaitteita ja ohjelmistoa tulee ylläpitää normaalin huoltotoiminnan puitteissa. Tulevassa rakennusautomaation peruskorjauksessa tulee tarkastella ohjelmiston päivittämistä.

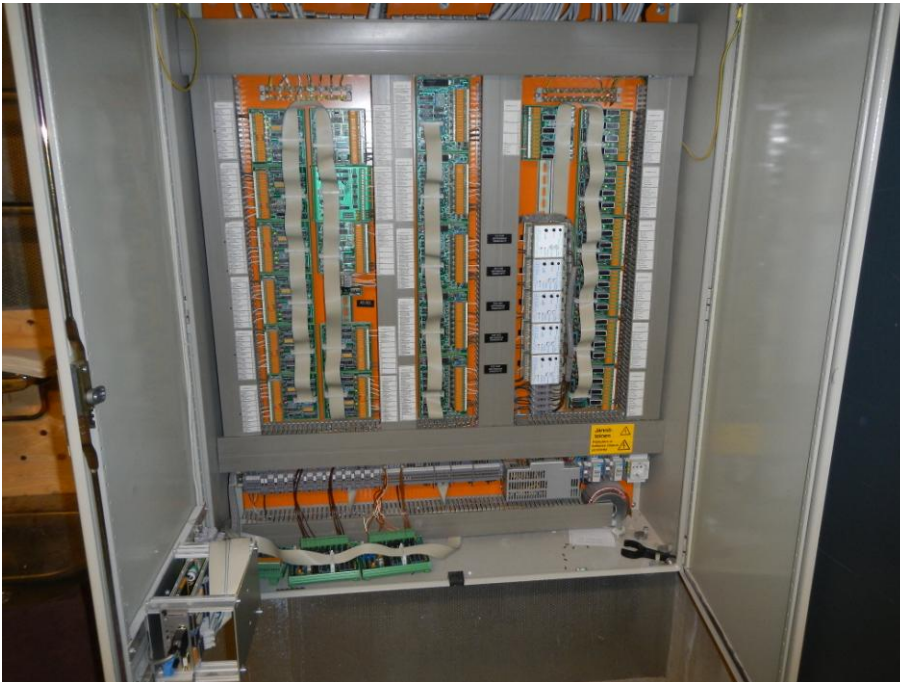
Kuva 36. Yleiskuva alakeskuksen laitteista.

Alakeskusten laitteet ovat kokonaisuudessaan teknisen elinkaarensa ylittäneitä laitteita ja niiden uusintaan tulee varautua tarkastelujakson alussa.

Lämmöntalteenoton säätimet ovat tarkastetuina osin vanhoja tai alkuperäisiä. Laitteiden uusinta tulee tehdä viimeistään rakennusautomaation peruskorjauksen yhteydessä.

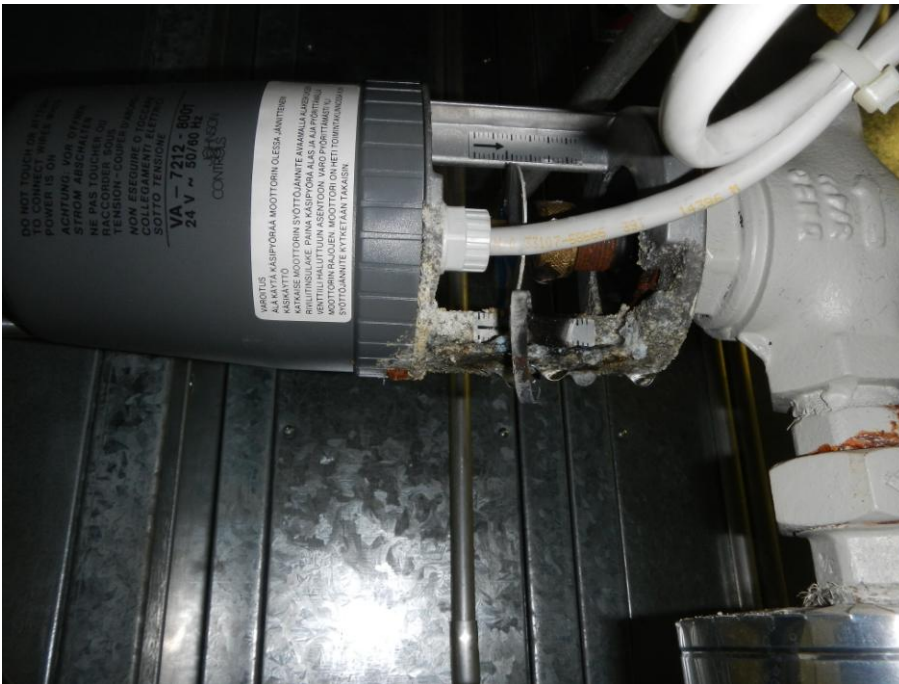
Ilmanvaihtokoneiden rakennusautomaatiojärjestelmän kenttälaitteet ovat tarkastetuina osin sekä alkuperäisiä Atmostechin, Johnson Controlsin ja Belimon laitteita että jossakin vaiheessa uusittua Siemensin ja Controllin laitteita. Kenttälaitteiden kunto vaihtelee vanhimpien huonosta (kuva 37) uusimpien hyvään. Alkuperäiset laitteet tulee uusia joko ilmanvaihtokoneiden peruskunnostuksen yhteydessä tai rakennusautomaation peruskorjauksen yhteydessä.

Kuva 37. Alkuperäiset kenttälaitteet ovat paikoin huonossa kunnossa.
