KOSTEUSVAURIOKARTOITUSRAPORTTI

Varia, Neilikkatie

Neilikkatie 3
01300 VANTAA

ASB-YHTIÖT,
ASB-Consult Oy Ab, Helsinki

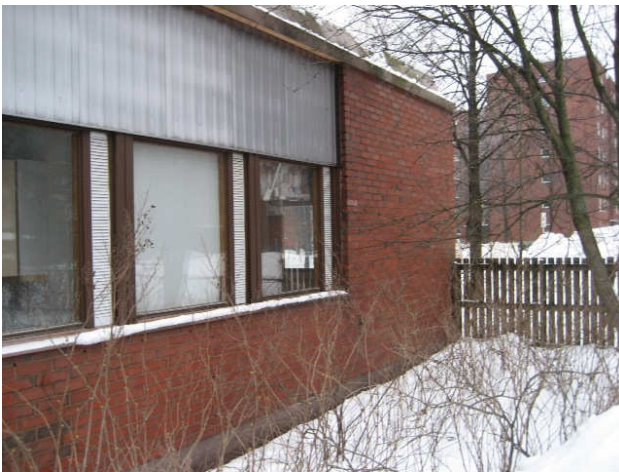
Liikennealueet ovat asfaltoidut. Rakennuksen vierustoilla on asfalttia, kiveystä, istutuksia ja nurmimaata. Lumipeite vaikeutti tai esti havaintojen tekoa. **Rakennuksen sokkelin vieressä maanpinnat ovat pohjois- ja länsisivulla sivulla hyvin tasaiset ja viereisen talon piha on mahdollisesti ylempänä, jolloin pintavesiä voi valua kohti rakennusta.** Kattosadevedet on johdettu tasakatolta kattokaivoin ja sisäpuolisin viemärein.

Kuva 1 Pohjoissivun lounaiskulmalla maanpinta vaikuttaa viettävän kohti rakennusta ja viereinen piha on ylempänä.

Rakennusvierien kallistukset tarkistetaan ja salaojien olemassaolo ja toimivuus selvitetään lumien sulettua. Tarkistetaan, että sokkelien vierillä on sepele multa-alueilla. Mahdolliset puutteet korjataan.

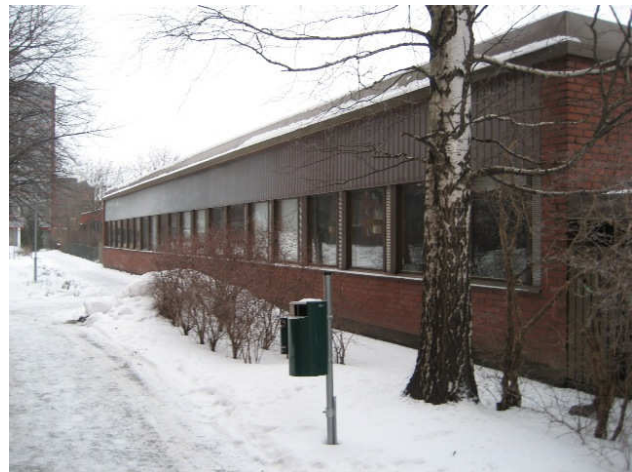
Suunnittelijan muistikuvan mukaan salaojia on uusittu tai korjattu paikoitusalueen puoleisella sivulla. Lumisuuden takia mahdollisia salaojien tarkastuskaivoja ei löydetty kuin yksi paikoitusalueen ja kävelytien kulmalta, mutta sitä ei jäisyyden takia ryhdytty aukoimaan. **Salaojien olemassaolosta ja toimivuudesta ei saatu käsitystä.**

Kuva 2 Länsisivulla viereinen piha on ylempänä ja maanpinta rakennusvierellä on tasainen. Salaojakaivoja ei havaittu.

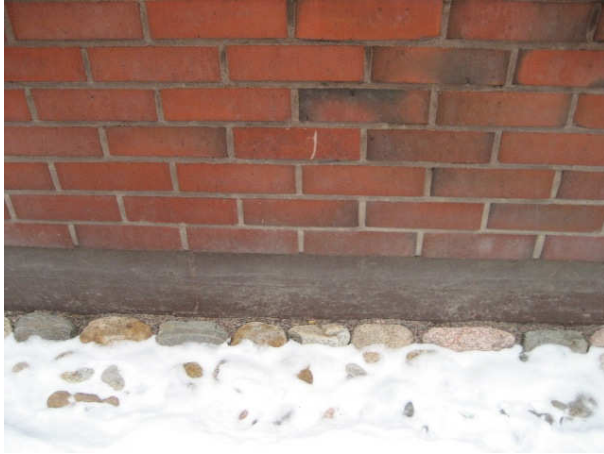
Kuva 3 Itäisivulla sokkelin vieressä on mukulakiveys. Alimpaan tiiliriviin ei ole tehty tuuletusreikiä.

Alimmaisen tiilirivin saumoissa ei ollut rakenteen tuulettumisen ja vedenpoiston mahdollistavia poistoputkia.

Julkisivujen liittymien tiivistyskittaukset uusitaan. Tiilimuurausten saumojen rapautumat korjataan. Alimman tiilirivin pystysaumoihin tehdään tuuletusreitit.

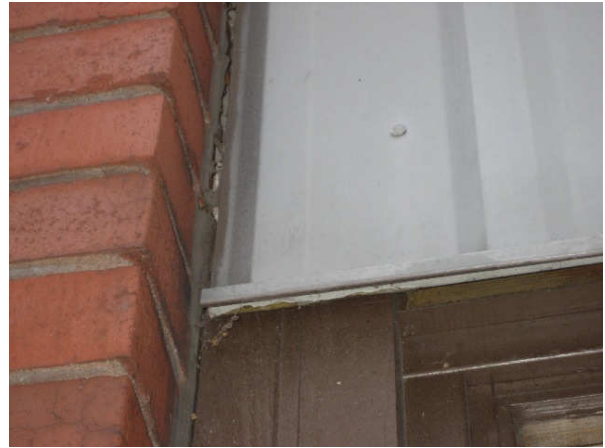
Ulkoverhous on tehty pääosin poltetusta tiilestä muuraamalla. Lisäksi on pinnoitettua/maalattua profiilipeltiä ja maalattua puupaneelia. **Tiivistyskittauksia on liittymissä halki. Muurausten saumoissa on paikallisia rapautumia,** mutta tiilet ovat vielä ehjiä. **Puupaneelien kunto on varsinkin ikkunavälien kohdalla huono.**

Kuva 4 Lounaiskulmalla peltiverhouksen ja ulkoseinän, sekä ikkunaliittymän kittaus on halki.

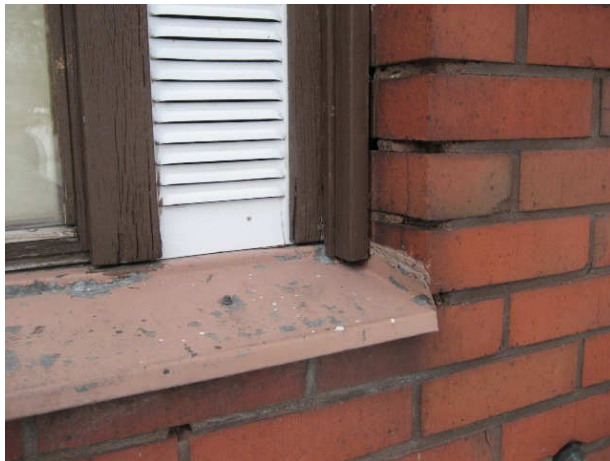
Ikkunoissa havaittiin ulkopinnoissa halkeilua ja kulumisjälkiä sekä ikkunavälissä vuotojälkiä. Vesipeltien liittymät ikkunoihin ja ulkoseiniin eivät olleet tiiviit. Vesipeltien jatkokset oli tehty vain limiin, eikä niissä ole hakasaumaa.

Kuva 5 Tiilisaumoissa on rapautumia. Vesipeltien sivuliittymä seinään ei ole tiivis.

Ikkunoiden ulkopinnat kunnostetaan ja ikkunavälipaneelit uusitaan. Vesipeltien kaltevuus parannetaan poistamalla yksi tiilirivi ja uusimalla pellit. Jatkoliittymiin tehdään hakasaumat. Pellitykset liitetään tiiviisti ikkunoihin.

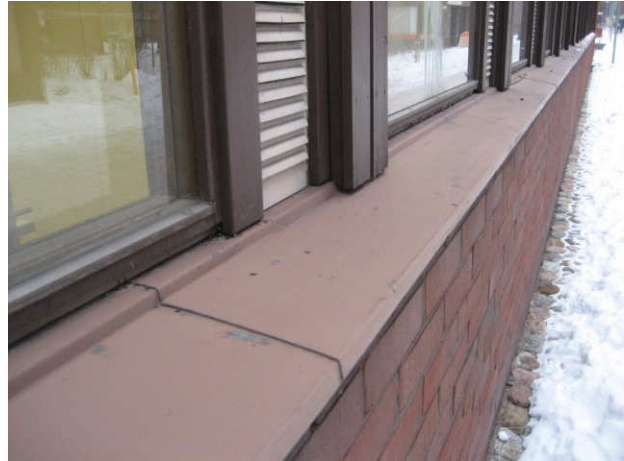
Vesipeltien kaltevuus on huono, riittämätön, minkä johdosta viistosade roiskuu ikkunoihin ja vettä voi päästä vesipeltien limisaumoista.

Kuva 6 Vesipeltien kaltevuus on riittämätön. Peltien jatkoksissa ei ole hakasaumaa.

Ikkunoiden vesipellit eivät ole tiiviit ja riittävän kaltevat, joten sopivalla viistosateella vesipeltien epätiivelyskohdista sadevesi/ lumen sulamisvedet voivat tunkeutua seinärakenteisiin.

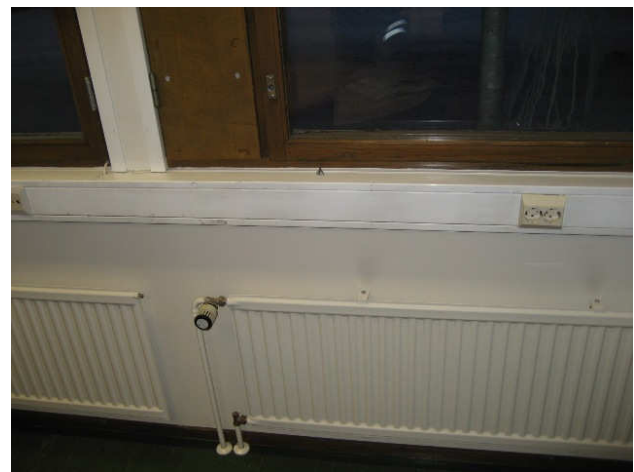
Rakennuksessa normaalit teräsputkesta tehdyt vesikeskuslämmityksen **patterilinjat, jotka on sijoitettu ulkoseinien viereen pintalaatan alla olevaan eristetilaan.** Huoltomiehen mukaan järjestelmästä ei ole hävinnyt vettä, joten vuotoja ei vielä ole. **Vuodot ovat kuitenkin pitkällä aikavälillä mahdollista, koska putkien vuotoja ei pääse näkemään lattian alta.**

Kuva 8 Lämmityspotkien runkolinjat ovat lattiasa, missä ne ovat riski vuotojen takia.

Alapohjarakenteessa olevat vanhat lämpö- ja käyttövesiputkistot ovat aina riski, koska vuotoja on vaikea huomata heti alussa.

Alapohjassa olevat lämpöputkien runkolinjat ja käyttövesiputket muutetaan mieluiten näkyvillä kulkeviksi. Vähimmillään niiden kunto selvitetään.

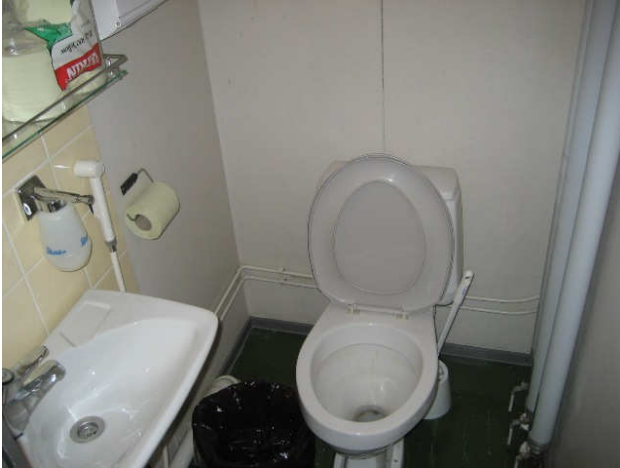
Käyttövesiputket ovat kuparia ja ne ovat yleensä katossa tai lattianrajassa, mutta joitain putkia on viety lattiaan. **Vanhemmiten putket voivat alkaa vuotaa, jolloin paineellisista putkista voi tulla runsaasti vettä ennen kuin vuoto huomataan.**

Kuva 9 Wc-tilassa 028 on viety käyttövesiputkia lattiaan, mikä on vuotoriski.

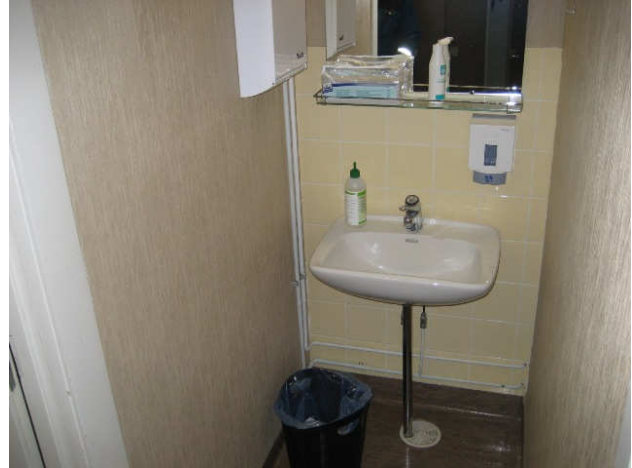
Wc- tiloissa ja suihkutiloissa on lattioissa vesieristeenä toimivat muovimatot, jotka on nostettu seinille. Seinissä on alkuperäisiltä vaikuttavia laatoituksia ja alkuperäisiä muovitapetteja. Pintojen kunto on tyydyttävä, niissä on normaalia kulumista. Muovimatot vaikuttivat ehjiltä. tilojen käyttö on ollut viimeisen puolen vuoden aikana vähäistä. Kosteusvaurioon viittaavia merkkejä ei havaittu.

Kuva 10 Sosiaalitalan pintarakenteita, lattiassa on vesieristeenä muovimatto ja seinissä on muovitapettia ja laatoitusta.

Märkätiloissa olevat vanhat vesieristykset ovat riskitekijä.

Wc- ja sosiaali-tilojen märkätiloissa varmistetaan uusittavien vesieristysten teko RakMk C2 mukaisesti huolehtien mm. latioissa riittävästä kallistuksesta ja kynnykskorotuksista.

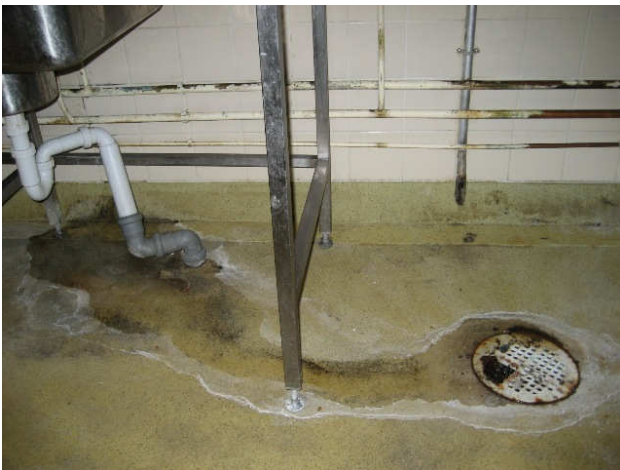
Opetuskeittiöiden lattiapinnat ja liittymät ulko- ja väliseiniin on korjattu 1998 ulkoseini- en alaosien korjauksen yhteydessä. Akryylibetonipintaisten lattioiden kunto on tyydyttävä, **paikoin läpivientien ja lattiakaivojen liittymissä on kulumia.** Mahdollisista liittymien vuodoista ei saatu käsitystä. Kartoitushetkellä remontin alta oltiin purkamassa kalusteita. Tekijöiltä saatiin myös käsitys, että keittiöpinnat uusitaan.

Kuva 11 Keittiön 035 akrylibetonilattioiden läpivientiliittymät lattiaan ovat kuluneet.

Keittiöiden lattioiden vesitiiveys varmistetaan pintaremontin yhteydessä.

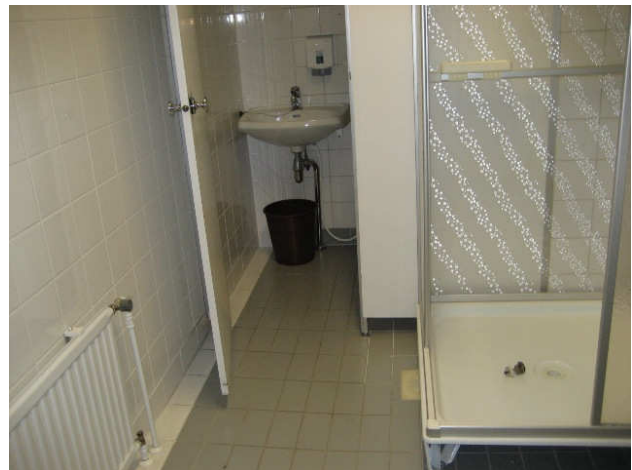
Kuva 12 Uusittu pesutila 048, jossa on laatoitetut lattia- ja seinäpinnat.

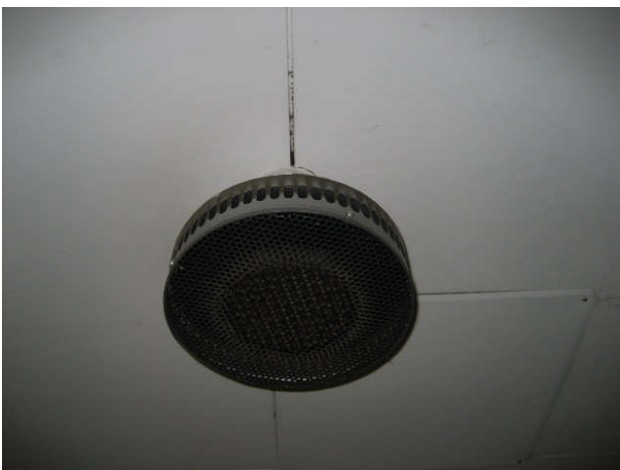
Osa keittiötilojen ilmanvaihtoventtiileistä oli hyvin likaisia, joten myös kanavat voivat olla likaisia.

Kuva 13 Perhekeittiössä 008 on likaisia tuloilmaventtiileitä.

Ilmanvaihtokanavat/ venttiilit olivat likaiset.

Ilmanvaihtokanavat ja venttiilit puhdistetaan keittiöiden osalta riittävän usein. Keittiöiden ilmanpoisto tulisi olla omana järjestelmänään.

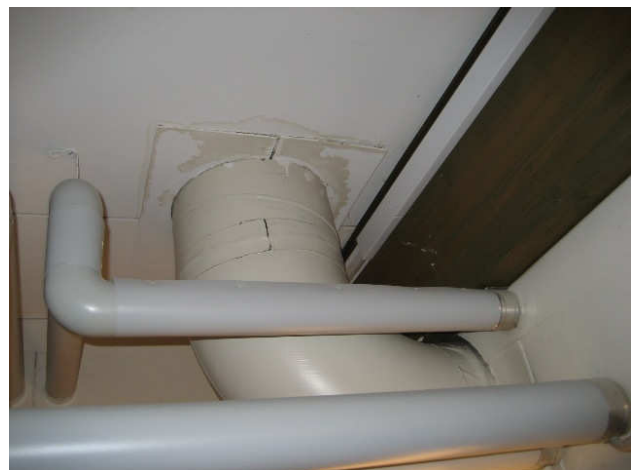
Alakaton pinta tarkastettiin huonetilojen puolelta pääpiirteisesti koko alueelta. **Vanhoja vuotojälkiä havaittiin muutamassa tilassa katossa sekä joissain koteleissa. Vuotojälkiä havaittiin wc-tilan 032 katossa, sekä kodinhoidonopetustilan 034 katossa/ IV-kotelossa.** Novoriten raportin mukaan wc:ssä 028 on ollut pienehköjä vaurioita. Pinnat on kunnostettu maalaamalla pinnat, mahdollisesti on tehty muutakin.

Kuva 14 Vanhoja vuotojälkiä wc-tilan 032 katos-
sa.

Alakaton ja IV-koteloiden vuotojälkikohdilta tarkistetaan, ettei ole päässyt muodostumaan homekasvua kipsilevyjen pintoihin.

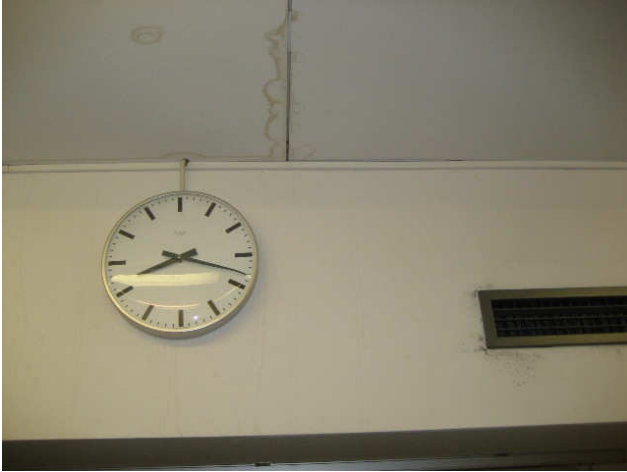
Kuva 15 Vanhoja vuotojälkiä kodinhoito-opetustilan 034 katossa IV-kotelon yläp..

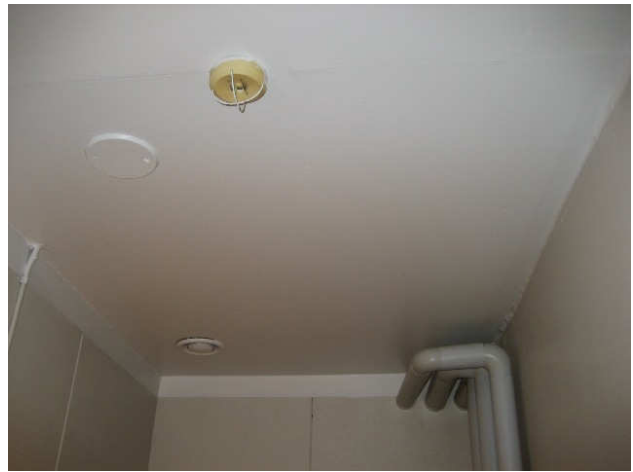
Kuva 16 Wc-tilan 028 pinnat on kunnostettu.

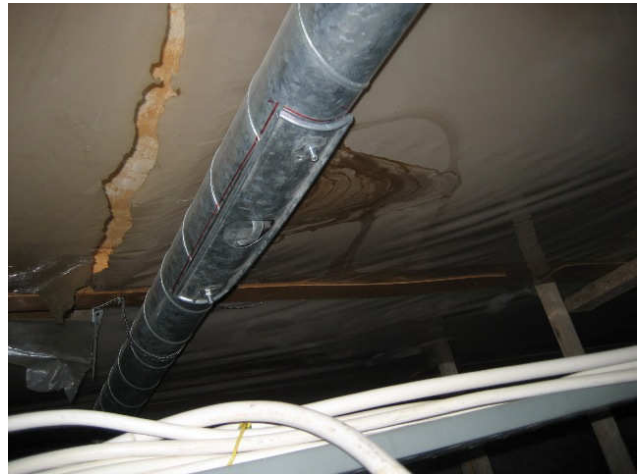
Yläpohjan alusta päästiin näkemään vain muutaman käytävän kohdalla olevan alakaton kattoluukun kohdalta tähyestäen. **Vanhoja vuotojälkiä havaittiin tilan 035/ opetuskeittiö, sekä tilan 042/ opetuskeittiö kohdalla. Vuotojälkiä on mm. liimapuupalkkien sivuissa.**

Höyrynsulkumuovissa on runsaasti reikiä alakattoripustuspuiden kohdalla, lisäksi on reikiä IV-kanavien ripustuskohdilla ja joitain isoja halkeamia muovissa. Näin ollen höyrysulkuksi tarkoitettu muovikalvo ei toimi kuten pitää, vaan sisäilman kosteus pääsee nousemaan ilmapirran mukana eristeisiin ja niiden läpi tuuletusrakoon. Tuuletusrakoon pääsevä kostea ilma voi kondensoitua rakenteisiin.

Kuva 18 Käytävän 007 ja opetuskeittiö 035 rajalla on alakaton yllä yläpohjan muovi halki ja on vanhoja vuotojälkiä.

Yläpohjan höyrynsulkumuovi korjataan ehyeksi. Tätä varten IV-kanavien ja alakaton kannatukset suositellaan muutettavaksi vaneriumapalkkien alapinnasta, eikä sivuilta. Samalla on mahdollista tehdä yläpohjan lisäeristys.

Alkuperäisen vesikatealustan kunto tarkistetaan vuotojälkikohdilta ja läpivientikohdilta sekä muutamasta satunnaisesta pistokoepaikasta. Mahdolliset viat korjataan.

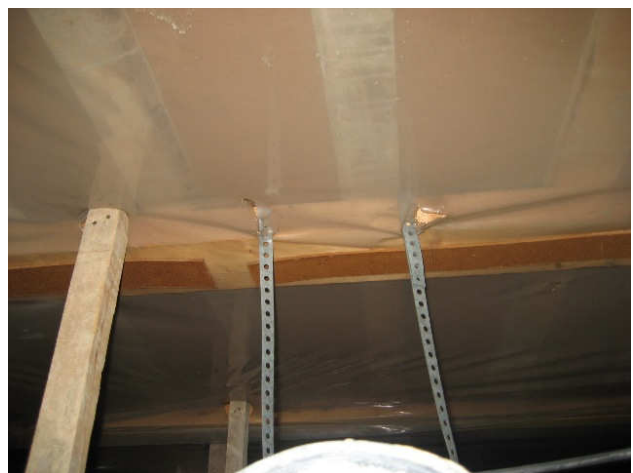
Kuva 20 IV-kanavien ripustukset rikkovat höyrynsulun.

Yläpohjan rikkiäinen höyrysulku ei käytännössä toimi ollenkaan höyrysulkuna, mikä voi aiheuttaa kosteuden tiivistymisriskin yläpohjarakenteisiin. Tämä voi johtaa mikrobi- ja lahovaurioihin.

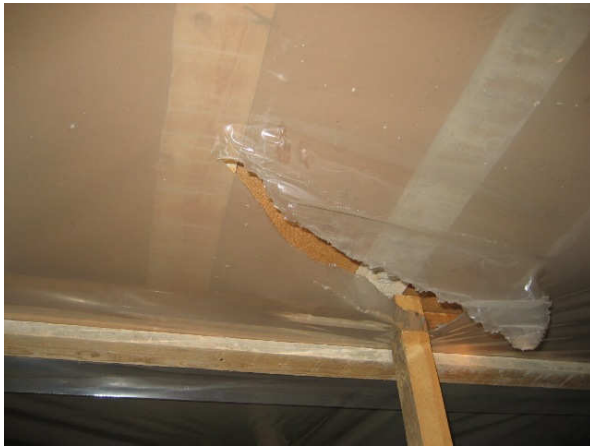
Kuva 21 Selvä repeytymä höyrysulussa käytävän 039 ja opetuskeittiön 042 rajalla.

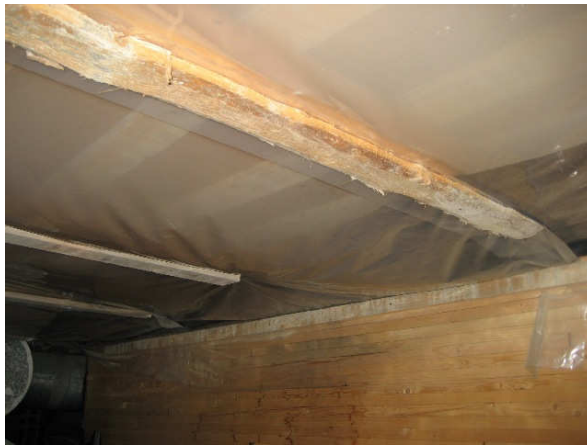
Mahdolliset kattovesivuodot voivat osin selittyä kondenssi-ilmiöstä, mutta todennäköisesti vesikate on vuotanut ennen katteen uusimista ikänsä (24 v) takia. Alakatoissa olevia vuotojälkiä on lähinnä IV-kanavien läpivientien tuntumassa. Alakaton kipsilevyyn ei näin hyvin tuulettuvassa rakenteessa päässe syntymään homehtumisriskiä, vaan vuotokohdilla on vain värjäntymiä.

Kuva 23 Vuotojälkiä palkin kyljessä käytävän 039 kohdalla.

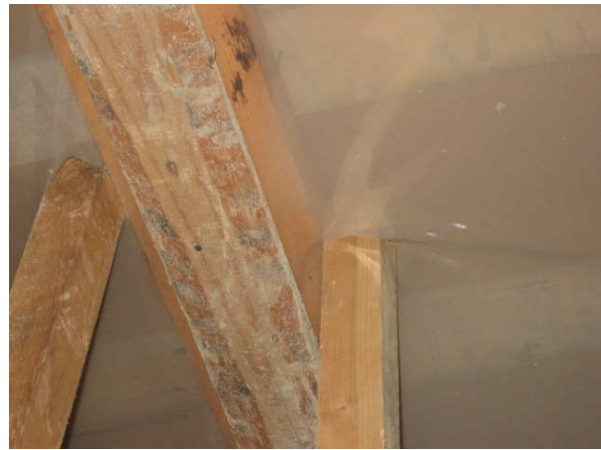
Kuva 24 Alakaton kannakkeet rikkovat höyrynsulun.
