Kuntoarvio Start

Neilikkatien Pajatalo

Neilikkatie 3
01300 VANTAA

Tarkastuspäivä 12.7.2011

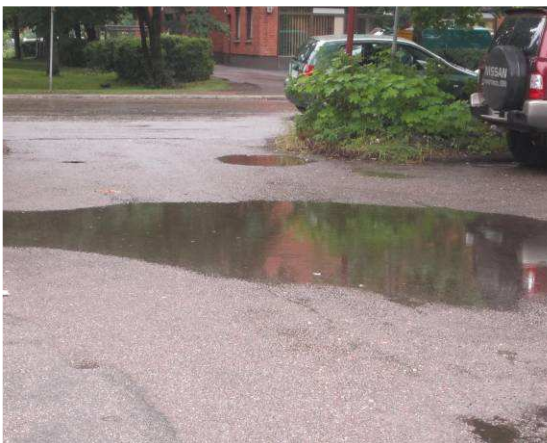
Kulkuväylät ja paikoitusalue ovat asfaltoituja. Asfalttipinnoissa esiintyi yleisesti painumia, vesi pääsi lammikoitumaan piha-alueille. Pihan asfalttipinnoite suositellaan kunnostamaan ja varmistamaan kaatojen toimivuus tarkastelukauden alussa.

Vesi pääsi lammikoitumaan piha-alueille.

- Salaojajärjestelmän toimintaedellytykset varmistetaan sekä suoritetaan järjestelmän painehuuhtelu putkistoihin kertyneestä irtoaineksesta.
- Pihan asfalttipäällysteen kunnostus tarkastelukauden alussa.
- Vesikatteen ylle ulottuvaa puustoa harvennetaan tarvittavin osin sekä poistetaan seinälinjojen välittömässä läheisyydessä kasvava kasvillisuus.
- Jätekatoksen kunnostus kauden puolivälissä.

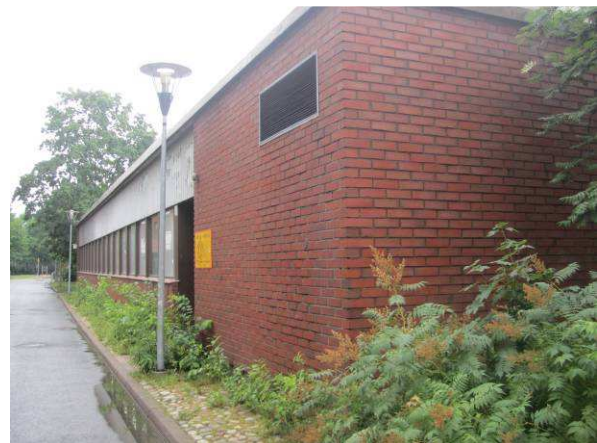
Rakennuksen sokkelien vierustoilla on kiveys tai rakennuksen vierusta on asfaltoitu. Maanpinta rakennuksen vierustalla on suhteellisen tasaista, mutta havaintojen perusteella sadevedet eivät aiheuta merkittävää rasitusta rakenteille.

Rakennuksen seinustoilla on osin kiveys.

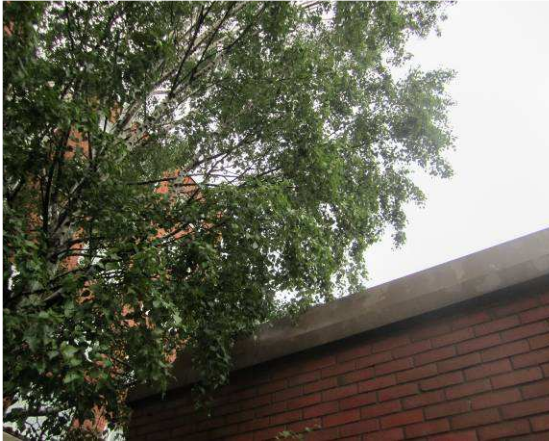
Rakennuksen vierustoilla ja piha-alueilla kasvaa muun muassa pensaita sekä luonnonvaraisia puita. Paikoin puusto ulottui vesikatteiden ylle ja kiinni seinäpintoihin. Puustoa suositellaan harventamaan tarvittavin osin sekä välttämään seinälinjojen välittömässä läheisyydessä kasvavaa kasvillisuutta. Lähellä seinälinjaa kasvava kasvillisuus sitoo rakenteiden läheisyyteen ylimääräistä kosteuskuormaa, juuret voivat tukkia salaojajärjestelmän sekä puut likaavat vesikatteita.

Puusto ulottui paikoin vesikatteiden ylle.

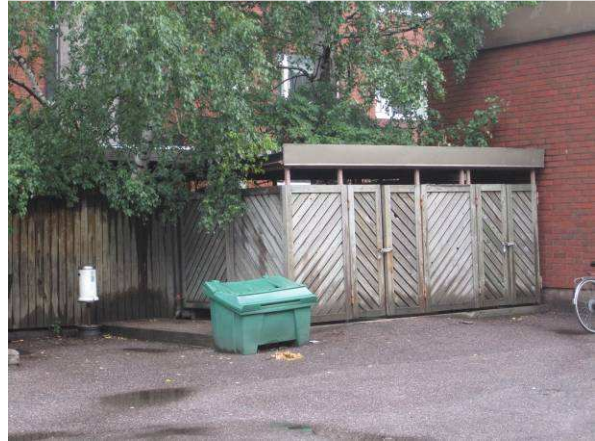
Aluevarusteita kohteessa on vähän. Yhtiöön kuuluu sisäpihalla sijaitseva puu-/metallirakenteinen jätekatos. Jätehuolto on järjestetty keräysastioita käyttäen. Jätekatoksen kunnostus ajoittuu kauden alkupuolella. Jätehuollon toimivuudessa ei havaittu puutteita.

Jäteastiat sijaitsevat puu-/metallirakenteisessa katoksessa.

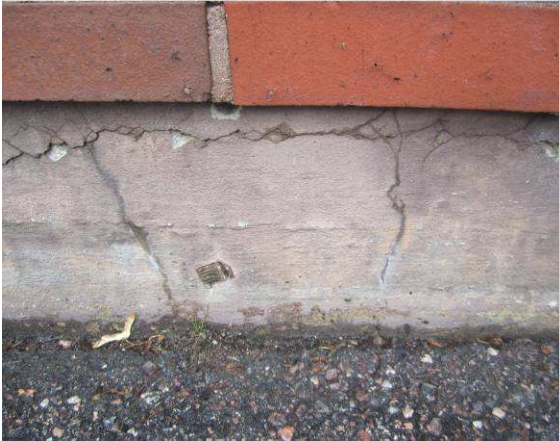
Sokkelipinnoissa oli paikoin havaittavissa pintavaurioita.

- Sokkelipintojen vauriokorjauksia suoritetaan kauden aikana 1-2 vaiheessa.

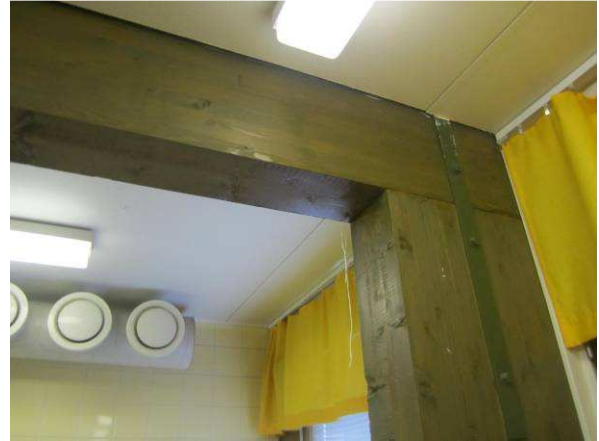
Kantava runko koostuu liimapuu pilareista ja palkeista.

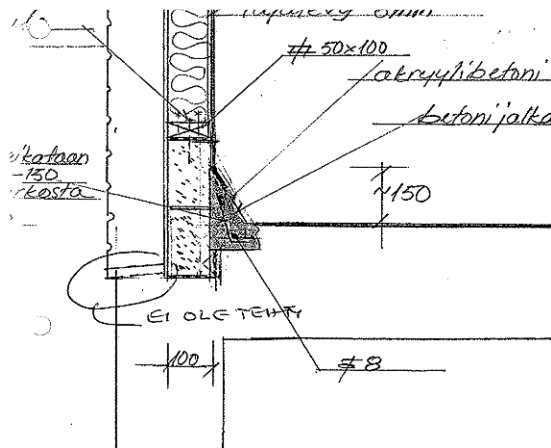
Rakennuksessa on alkujaan ollut ns. valesokkelirakenne, jossa rakennuksen puurunko ulottuu laatan alapuolella. Kohteen valesokkelirakenteen korjaus on suoritettu vuonna 1997, seinät on avattu sisäpuolelta ja runkoa on korotettu siporex-harkoin.

Kohteen valesokkelirakenteen korjaus on suoritettu vuonna 1997.

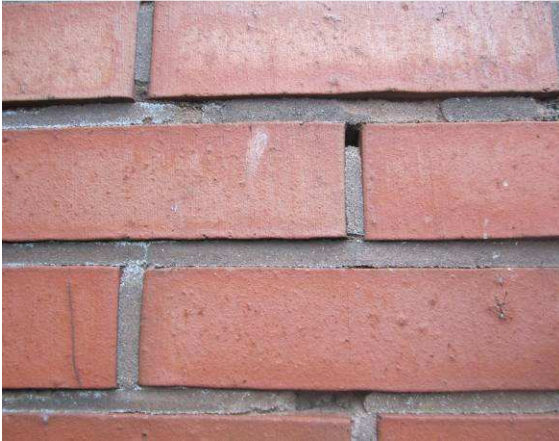
Tiilimuurauksen saumoissa esiintyi paikallista rapautumista. Tehtyjen havaintojen perusteella paikallisia saumakorjauksia on kohteessa suoritettu. Saumat suositellaan käymään läpi tarkastelukauden alussa ja suorittamaan tarvittavat saumakorjaukset. Pahimmassa tapauksessa kosteus pääsee siirtymään seinärakenteeseen rapautuneiden saumojen kautta.

Muuraussaumoissa oli havaittavissa rapautumista.

- Muuraussaumojen läpikäyminen sekä rapautuneiden saumojen korjaus kauden alkupuolella.
- Peltiverhouksen maalaus kauden alkupuolella.

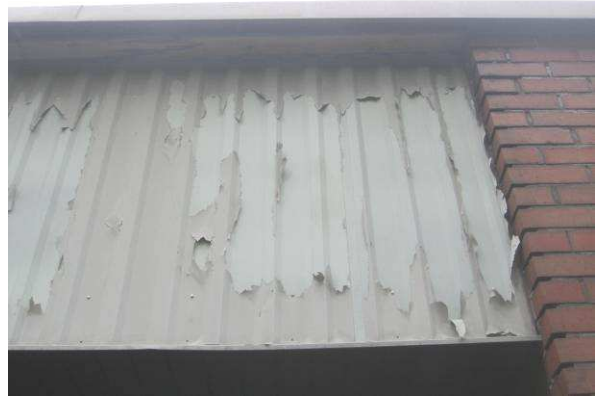
Rakennuksen ulkoseinät ovat pääosin tiiliverhoituja, täydentävänä julkisivuverhouksena käytetään peltiverhousta. Profiilipeltiverhouksen maalipinnoissa esiintyi ikääntymisestä ja sääräsituksesta johtuvaa hilseilyä ja lohkeilua. Hilseilevä maalikerros suositellaan poistamaan ja maalaamaan peltiverhous kauden alkupuolella.

Peltiverhouksen maalipinnat olivat paikoin heikossa kunnossa.

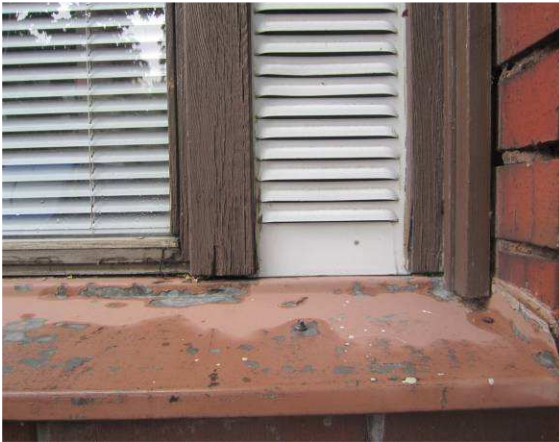
Ikkunapellityksien kaatoja ei voida pitää nykyisellään riittävinä, pellityksissä esiintyi maali-pintojen hilseilyä ja elastisten saumauksien kunto oli heikko. Kauden alussa suoritetaan ikkunoiden kunnostus (ulkopuitteiden kevyt kunnostus, ikkunapellityksien tiiveys varmistetaan). Kauden lopussa varaudutaan ikkunoiden uusimiseen vesipellityksineen. Ikkunasananeerauksen yhteydessä parannetaan ikkunapellityksien kaatoja esim. poistamalla pellityksen alta yksi tiilirivi. Muilta osin suoritetaan ikkunoiden tiivistämistä ja käytisovitus-ta tarkastelujakson alusta alkaen, tarpeen mukaan.

Ikkunoiden ulkopuitteiden/vesipeltien kunto oli heikko.

- Ikkunoiden ulkopuitteiden maalaus- ja kunnostus ja ikkunapeltien tiiveyden varmistaminen tarkastelujakson alussa.
- Varaus ikkunoiden uusimiseen pellityksineen tarkastelukauden lopussa.
- Ulko-ovien huoltomaalaus tarkastelujakson alussa.
- Vaurioituneiden kattoikkunoiden uusiminen (arvio neljän kattoikkunan uusimiselle).

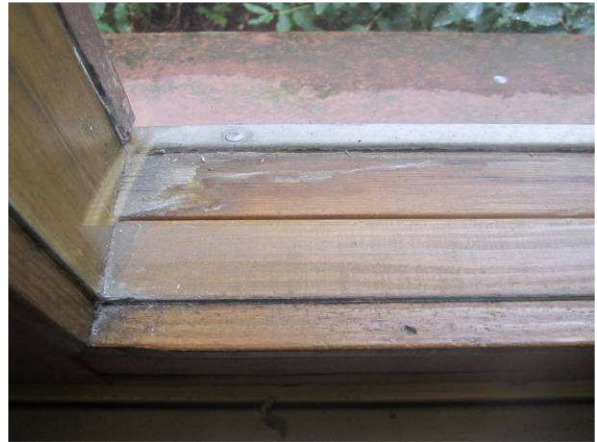
Ikkunarakenteet ovat pääosin alkuperäisiä 2 lasisia puuikkunoita. Paikoin havaittiin lämpölasielementein varustettuja kiinteitä ikkunoita, jotka on mahdollisesti uusittu jälkikäteen. Ikkunoiden ulkopinnoissa on havaittavissa runsasta maali-/puupintojen kuluneisuutta ja hilseilyä, erityisesti etelän puolella. Sisäpinnat ovat vielä suhteellisen hyvässä kunnossa, ikkunapuitteissa oli havaittavissa paikoin kosteuden aiheuttamia jälkiä.

Alkuperäistä ikkunarakennetta. Puitteissa on havaittavissa kosteuden aiheuttamia jälkiä.

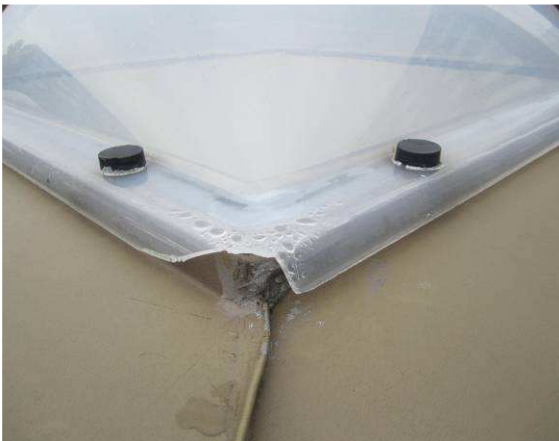
Kattoikkunoiden uusimisajankohdasta ei saatu tarkkaa tietoa. Etenkin kattoikkunoiden kulmissa oli havaittavissa halkeilua. Tarkastetuin osin sisäpuolelta ei tehty havaintoja mahdollisista kattoikkunavuodoista. Vaurioituneiden kattoikkunat suositellaan uusimaan kauden alkupuolella.

Kattoikkunoiden kulmissa esiintyi vaurioita.

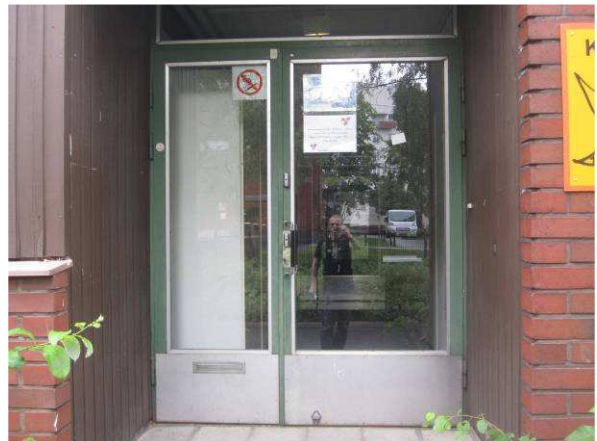
Kohteen ulko-ovet ovat alkuperäisiä metallirakenteisia ja lasiaukollisia ovia. Kokonaisuutena ulko-ovien kunto oli tyydyttävä. Ulkopuitteiden huoltomaalaus käsittely suositellaan ajoittamaan ikkunoiden kunnostuksen yhteyteen.

Metallirakenteiset ulko-ovet ovat alkuperäisiä.

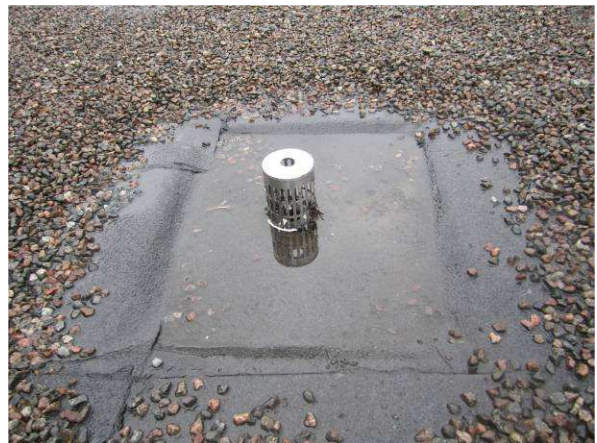
Tarkastushetkellä kattokaivot olivat puhtaita. Yksittäisistä kattokaivoista puuttui roskasiivilä. Puuttuvat roskasiivilät suositellaan asentamaan kauden alussa.

Kattokaivojen ympärykset olivat puhtaita.

- Talotikkaiden asentaminen vesikatteelle.
- Kattokaivoihin asennetaan roskasiivilät, puuttuvin osin.
- Vesikatteen normaaleita huoltotoimenpiteitä (mm. puhtaanapito).

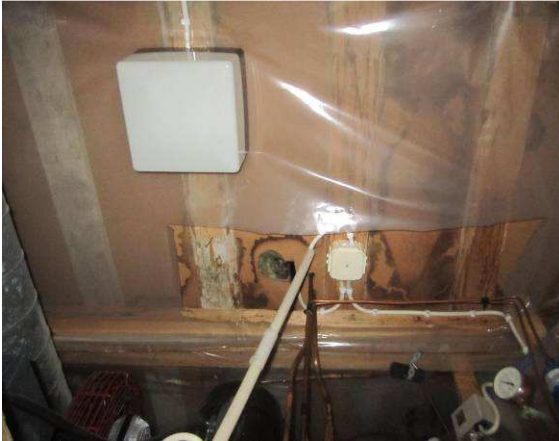
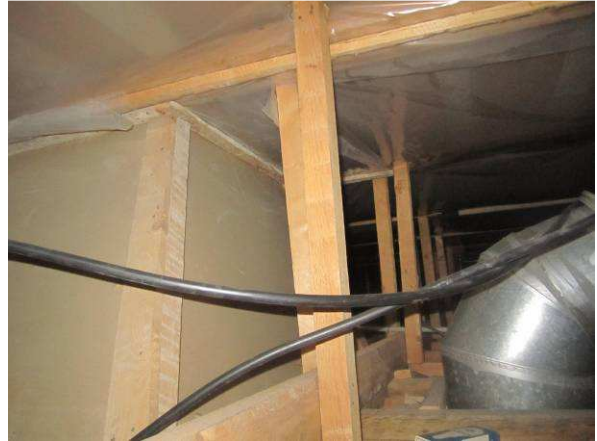
Yläpohjan puurakenteissa oli havaittavissa oletettavasti vanhoja kosteuden aiheuttamia jälkiä. Muilta osin mahdollisista kosteusvaurioista ei tarkastuksen yhteydessä tehty havaintoja / saatu tietoa.

Kohteen yläpohjarakenteet ovat puuta. Alakaton ja yläpohjan välistä tilaa päästiin tarkastelemaan yksittäisistä sisätiloissa sijaitsevista tarkastusluukuista. Höyrynsulku ei ole havaintojen perusteella täysin tiivis ja puurakenteissa havaittiin paikoin mahdollisesti vanhoja kosteudesta aiheutuneita jälkiä.

Höyrynsulku ei ole täysin tiivis. Kovalevyssä ja laudoituksissa esiintyy mahdollisesti vanhoja kosteudesta johtuvia jälkiä. Alakaton ja yläpohjan välisiä puurakenteita.

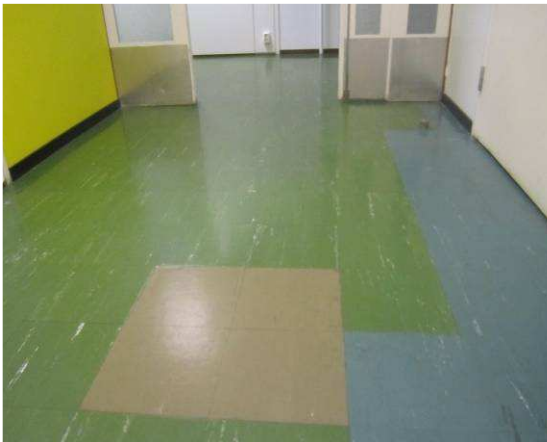
Alkuperäisissä lattiapinnoissa esiintyi normaalia ikääntymisestä johtuvaa kuluneisuutta. Kohteessa on suoritettu asbestikartoitus (ASB-Consult Oy Ab, 9.3.2007), jonka perusteella kohteen tuulensuojalevyt sekä alkuperäisissä Finnflex-vinyylilattialaatat sisältävät asbestia. Finnflex-vinyylilattialaatoitukset olivat tarkastetuina osin edelleen tyydyttävässä kunnossa, lattiapinnoitteiden saneeraus on ajankohtainen seuraavan pintasaneerauksen yhteydessä tai pintojen vaurioitua (ei mukana PTS-taulukossa).

Lattiapinnoitteet olivat kokonaisuutena tyydyttävässä kunnossa.

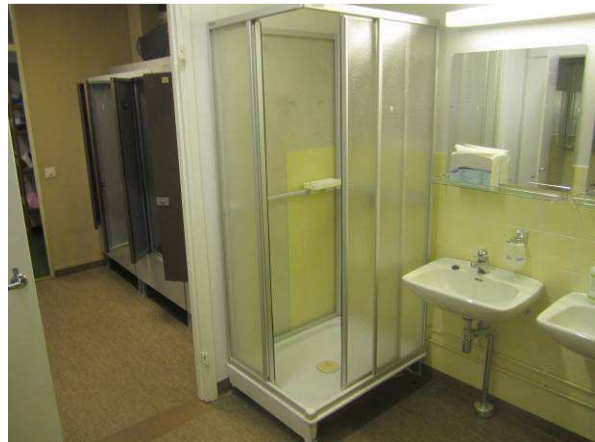
Kohteen keittiötiloissa ja märkätiloissa ei tehty kosteusvaurioihin viittaavia havaintoja. Märkätilojen lattiat ovat muovimattopintaisia (nostettu seinälle), seinissä on osittainen laatoitus. Märkätilat ovat ikääntyneitä mutta saadun tiedon mukaan niiden käyttö on nykyisellään erittäin vähäistä. Märkätilat suositellaan saneeraamaan vedeneristyksineen viimeistään seuraavan sisätilojen saneerauksen yhteydessä tai tilojen käytön lisääntyessä.

Kohteen märkätilat ovat ikääntyneitä.

- Märkätilojen saneeraus seuraavan laajemman sisäpintojen saneerauksen yhteydessä tai tilojen käytön lisääntyessä (kustannus arvioitu kauden loppupuolelle).
- Sisäpintojen paikallisia korjauksia suoritetaan kauden aikana tarpeen mukaan.

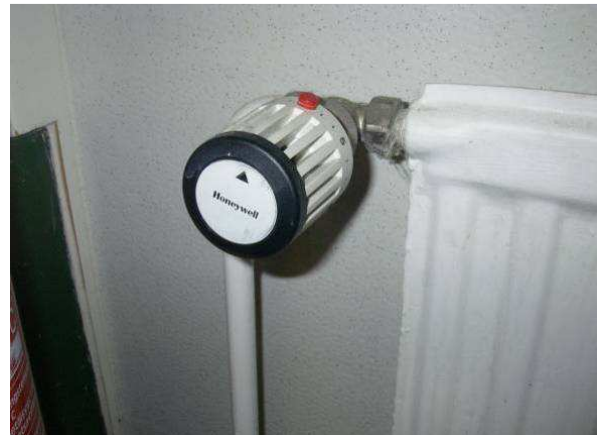
Termostaattiset patteriventtiilit ovat ainakin pääosin vuodelta 1985, mallia Honeywell. Patteriventtiilien tekninen ja taloudellinen käyttöikä on noin 20 vuotta, joten venttiilien uusinta ja patteriverkoston tasapainotusta (lämmityksen perussäätöä) suositellaan kulu-van kymmenvuotisjakson alkuun.

Termostaattiset patteriventtiilit ovat vanhoja.

- Termostaattiset patteriventtiilit uusitaan, patteriverkosto tasapainotetaan ja linja-venttiilien virtaamat säädetään erikseen teetettävien suunnitelmien mukaan.

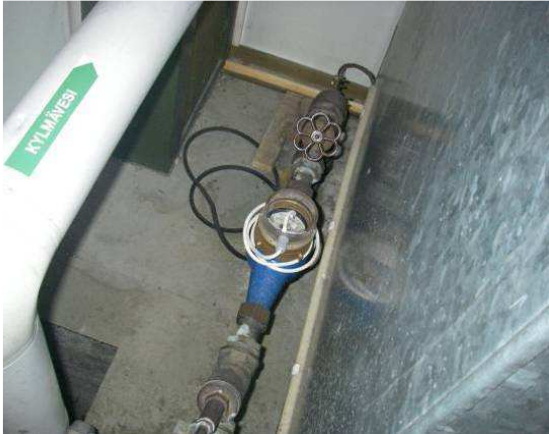
Kiinteistön vesimittari sijaitsee lämmönjakohuoneessa. Vesimittarin jälkeen ei ole asennettu paineen rajoitinta, mutta ainakin vesivirtaamat ovat hanoista kokeiltuna sopivat.

Vesimittari. Tonttijohto ja sulut ovat vanhoja 1970 luvulta.

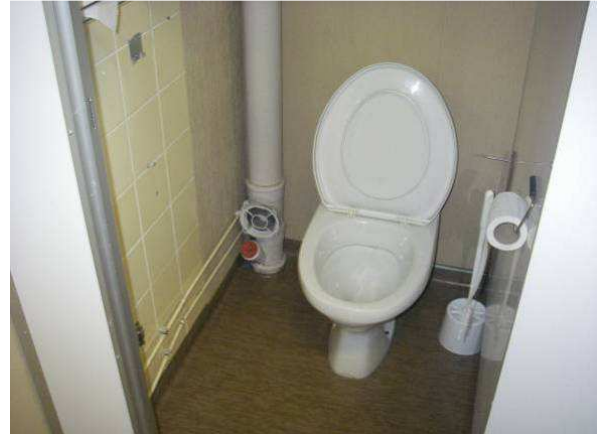
Käyttövesi- ja viemäriputkistoa on havaintojen mukaan pääosin uusittu vuoden 1985 sa-neerauksessa, koska kaikki vesi- ja viemärikalusteet ovat 1980 luvun malleja. Alkuperäiset putket ovat 1970 luvulta, jos niitä on vielä jäljellä. Kulu-valla kymmenvuotisjaksolla ei arvion mukaan olisi odotettavissa laajempaa putkisaneerausta, ellei kiinteistöön suunnitel-la uutta käyttötarkoitusta. Vesijohdot ovat kuparia ja viemärit havaituin osin muovia. Vesi-johtoeristeet ovat havaituin ehjiä PVC muovipäällysteisiä mineraalivillakouruja.

Vesi- ja viemärikalusteet ovat 1980 luvulta.

- Käyttöveden virtaamat säädetään lämmityksen perussäädön yhteydessä.
- Vesikalusteita uusitaan tai kunnostetaan niiden vikaantuessa tarpeen mukaan.
- Viemäreille teetetään painehuuhtelut tarvittaessa.

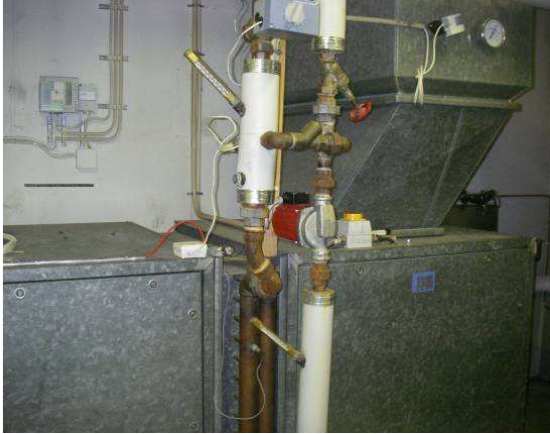
Kiinteistössä on koneellinen tulo- ja poistoilmanvaihtojärjestelmä. Kiinteistöä palvelee yksi tuloilmakone, jossa ei ole lämmön talteenottoa eikä jäähdytystä. Kaikki poistokoneet sijaitsevat vesikatolla. Sähköpiirustusten mukaan ilmanvaihtoa on uusittu vuonna 1985, mutta osa poistokoneista on 1970 luvulta. Kohdekierroksella poistokone PP1 ei toiminut, mutta huoltomiehen mukaan kunnostus on jo tilattu. Ilmanvaihtokoneiden keskimääräinen tekninen käyttöikä (25...30 vuotta) on jo saavutettu, joten ilmanvaihdon saneeraushanke on aloitettava kuluvan kymmenvuotisjakson alkupuolella. Ilmanvaihtokoneita voidaan tosin ylläpitää niin kauan kuin varaosia on saatavilla. Ilmanvaihtokoneista puuttuu lämmön talteenotto, joten koko ilmanvaihtojärjestelmän uusimista voidaan perustella myös energiataloudellisilla syillä.

Tuloilmakone sijaitsee lämmönjakohuoneessa.

- Ilmanvaihtojärjestelmän saneeraushanke aloitetaan kuluvan kymmenvuotisjakson alkupuolella sekä teknisten että energiataloudellisten syiden perusteella (PTS hinta-arvio tarkentuu tehtävien suunnitelmien jälkeen).

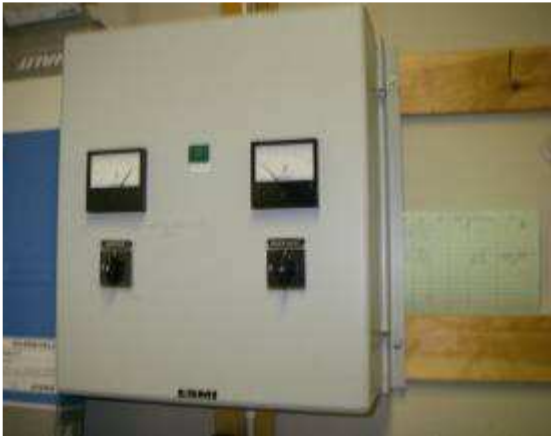
Kiinteistön poistumistievalaisimet on uusittu mutta alkuperäisen turvavalokeskuksen uusimista suositetaan. Kiinteistössä on ollut automaattinen paloilmoitusjärjestelmä mutta se on purettu muiden saneerausten yhteydessä. Kiinteistöön kuuluu valmistuskeittiö ja pesula asiaankuuluvine laitteineen. Laitteiden toimivuutta ei tutkittu tarkastuksen yhteydessä. Keittiö on tehty jälkikäteen.

*Turvavalokeskus sähköpääkeskuksilassa*

- Sähköjärjestelmien määräaikaistarkastus (15 vuoden välein)
- Aluevalaistuksen uusiminen
- Keskusten uusiminen nousujohtoiseen
- Sisätilojen valaistuksen ja sähkökalusteiden uusiminen ryhmäjohtoiseen
- Turvavalokeskuksen uusiminen
