ALUSTATILASELVITYS

Nikinmäen koulu

Perhotie 27
01490 VANTAA

ASB-YHTIÖT,
ASB-Consult Oy Ab, Helsinki

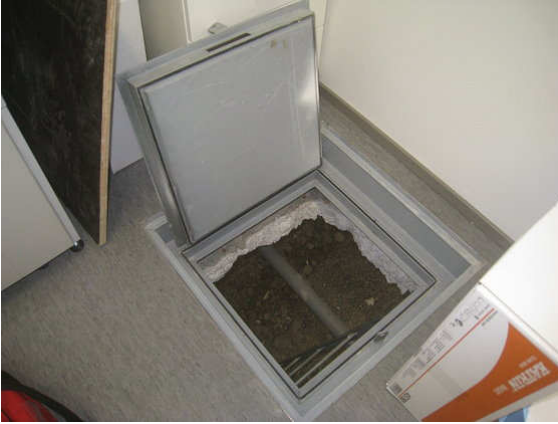
A-osalla on neuvola ja alustatilan pinta-ala on noin 420 m² ja korkeus on noin 2000 mm. Alustatila jakautuu kahteen pituussuuntaiseen lohkoon. Alustatilan sisäänkäynti on 1.kerroksen komerotilan lattiassa olevan 600 x 600 mm luukun kautta (*kuva 1*). Em. kohdalla on alustatilassa tikapuut. Luukku on 2-kertaisesti tiivistetty teräsluukku. Ontelolaatan reunat ovat rosoiset. Alustatilassa on valaistus ja pistorasia. Alustatilan täyttönä on karkeaa hienoainesta sisältävää sepeliä ja pinta viettää pohjoisen puoleisella loholla sokkelielementtejä kohden (*kuva 2*). Sokkelielementtien alla on vastatäyttö, joka laskee jyrkästi alustatilan suuntaan. Em. **täyttökerroksen alaosalla on kostaa sepeliä noin 30 m² (kuvat 3 ja 4)**. Em. kohdilla sepelin alla on hiekkaa. **Kostea täyttöä on myös lähellä B-osaa noin 20 m² alueella (kuva 5)**. **Lisäksi on kohtia joissa vastatäyttöä ei ole ja sokkelielementin alapuolella on kostea hiekkaista sepeliä/ soraa.**

Kuva 1 Lattialuukku A-osan alustatilaan.

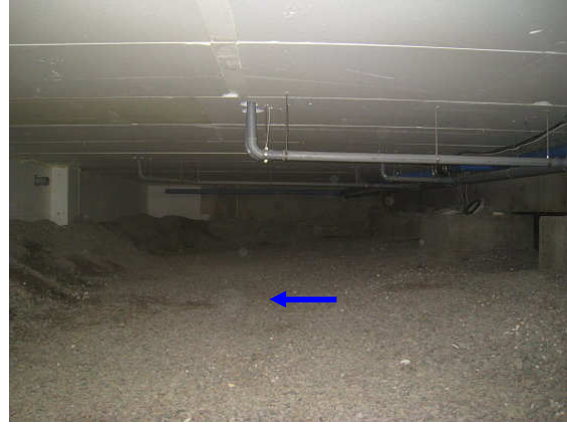
Kuva 2 Täyttönä on karkeaa hienoainesta sisältävää sepeliä. Viettää sokkeli-elementtejä kohden.

A- ja B-osilla on täyttönä hienoainesta sisältävää karkeaa sepeliä. Paikoin peitevahvuus on jäänyt liian pieneksi ja maakosteus on noussut kapillaarisesti pintaan saakka erityisesti B-osalla, jossa salaojitusta ei ole. A-osalla on täyttökerroksen pinnalla puusälää yms. mitkä tulee poistaa. Kapillaarikatkona toimivaa kerrosta vahvennetaan pestyllä sepelillä.

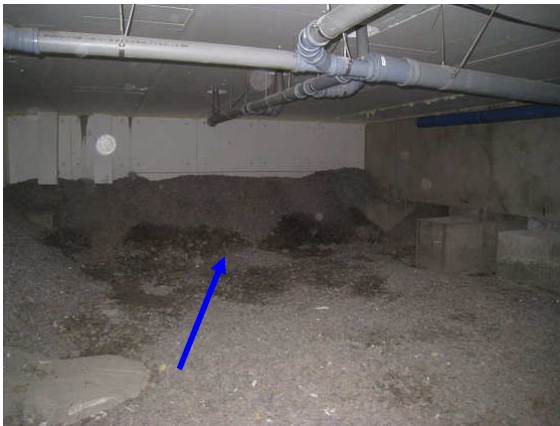
Kuva 3 Kostea sepeliä vastatäytön alaosalla.

Kohdilla, joissa on näkyvillä sokkelipalkin alapintaan tehdään vastatäyttö estämään ulkopuolisen maanpinta vajoamisen sokkelipalkin viereltä. Samalla kosteustuotto pienenee peitevahvuuden

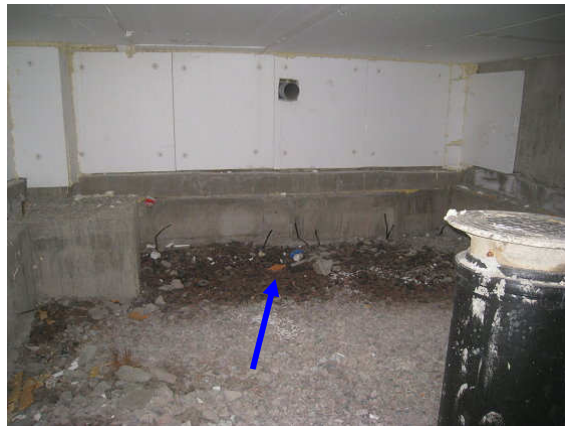
Kuva 4 Kostea sepeliä. Sokkeli-elementissä korvausilmaventtiili.

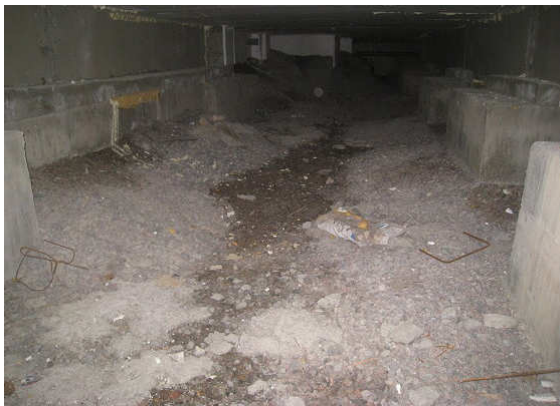
Kuva 5 Kostea sepeliä, pinnalla laastisäkki.

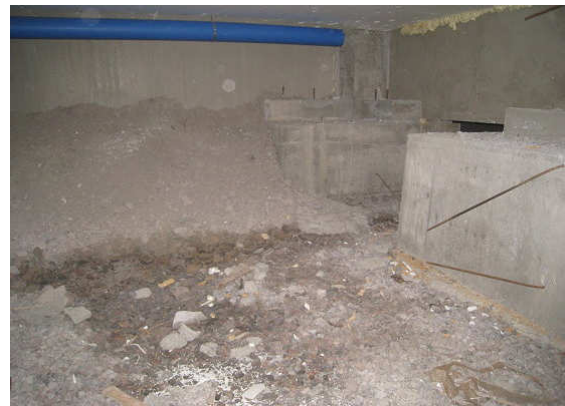
Täyttökerroksen päällä on monin paikoin puusälää ja sahanpurua (kuva 6). **Lisäksi havaittiin laastisäkkejä. Perustuselementtien pinnoilla on paikoin vanerilevyjä (kuva 7) ja anturoiden pystypinnoilla on muottivanerin jäämiä (kuva 8)**.

Harjateräksiä on vaarallisesti näkyvillä.

Kuva 6 Kostea sepeliä, pinnalla puusälää. Harjateräkset sojottavat vaarallisesti.

Vaarallisesti sojottavat harjateräket poistetaan alustatiloista.

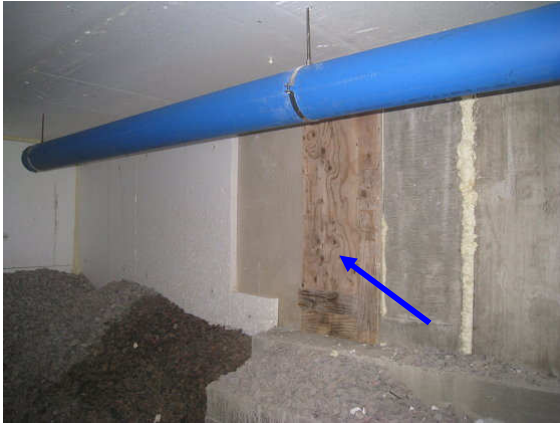
Kuva 7 Sokkelielementissä kiinni vanerilevyä.

Sokkelielementtien pinnoilla olevat yksittäiset vanerilevyt ym. puutavara poistetaan. Betonipinnat harjataan puhtaaksi puuaineksesta.

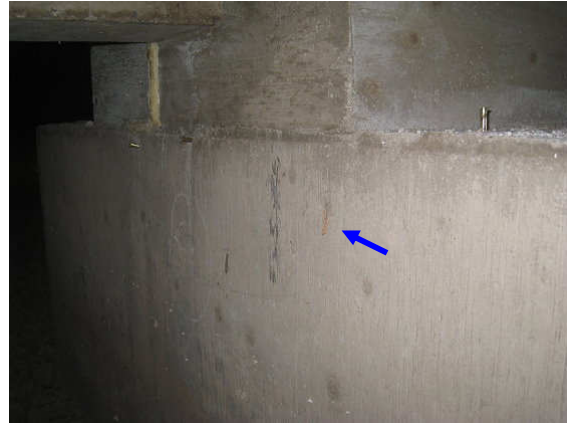
Kuva 8 Betonipinnoilla on paikoin muottivanerilevyn jäämiä.

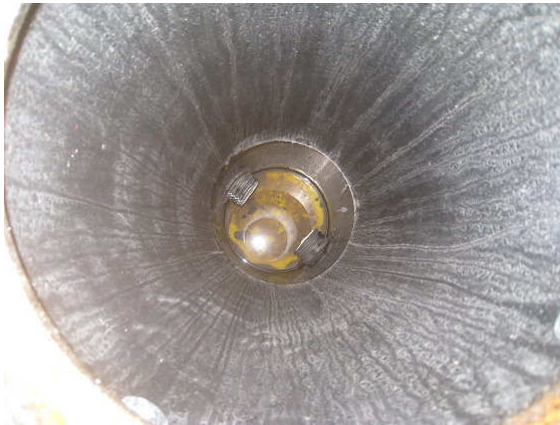
A-osan pituussuuntaisella osuudella on salaojitus. Muovisia tarkastuskaivoja on 2 kpl. Alustatilan keskikohdalla olevasta tarkastuskaivosta havainnoituna salaojaputken juoksupinta on noin 300 mm täyttökerroksen pintaa alempana. Tarkastuskaivon pohjalla oli kirkasta vettä (*kuva 9*).

Kuva 9 A-osalla on salaojitus.

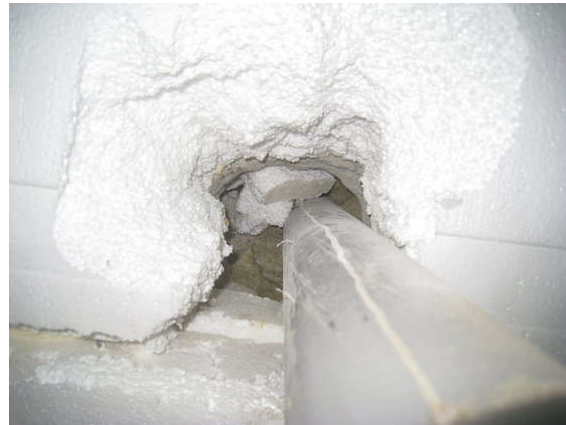
Alustatilassa on ontelolaatan alapintaan kierretangoilla ja metallipannoilla kiinnitettyinä muovisia eristämättömiä viemäriputkia. Kaadoissa ja kiinnityksissä ei havaittu puutteita. **Viemäriämpivientejä ei ole tiivistetty polyuretaanivaahdolla** mutta merkkisavulla havainnoituna ilmavuotoja ei havaittu (*kuva 10*).

Kuva 10 Tyypillinen tiivistämätön läpivienti.

Läpiviennit alustatiloista 1.kerrokseen tiivistetään polyuretaanilla.

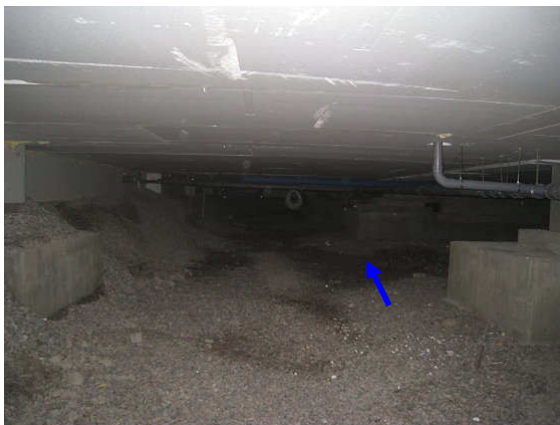
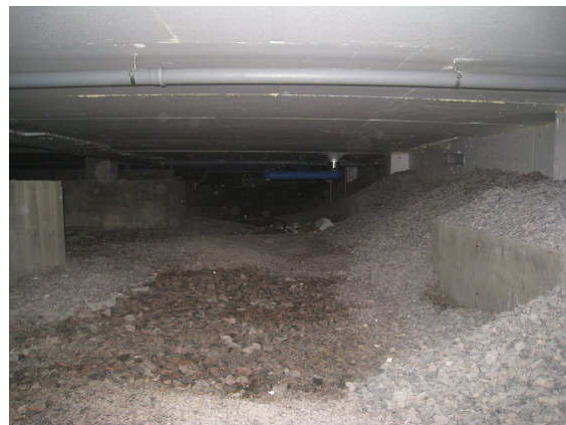
Alustatilassa on täyttönä karkeaa hienoainesta sisältävää sepeliä ja pinta on kostea idän puoleisen lohkon pituussuuntaisella keskilinjalla noin 60 m² alueella (kuvat 11 ja 12). Kosteita yksittäisiä alueita on lisäksi lännen puoleisessa lohkossa noin 50 m² (kuvat 13 ja 14). Sokkelielementtien alla on vastatäyttö, joka laskee jyrkästi sisäänpäin. Lisäksi on kohtia joissa vastatäyttöä ei ole ja sokkelielementin alapuolella on kostea hiekkaista sepeliä/ soraa (kuva 15). Sokkelielementin ulkopinnassa on patolevyt (kuva 16).

Kuva 11 B-osalla kosteaa sepeliä.

Kuva 12 Kosteaa sepeliä. Taaempänä pienellä alueella rakennusjätettä.

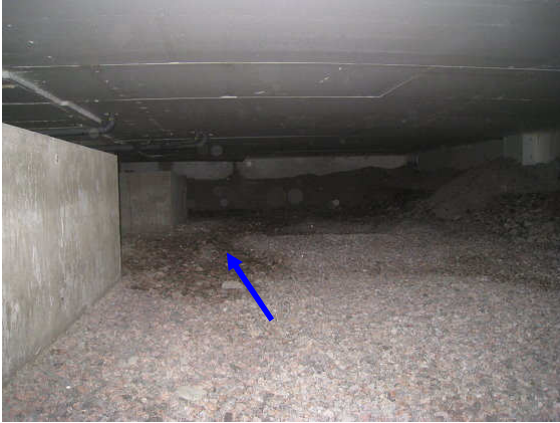
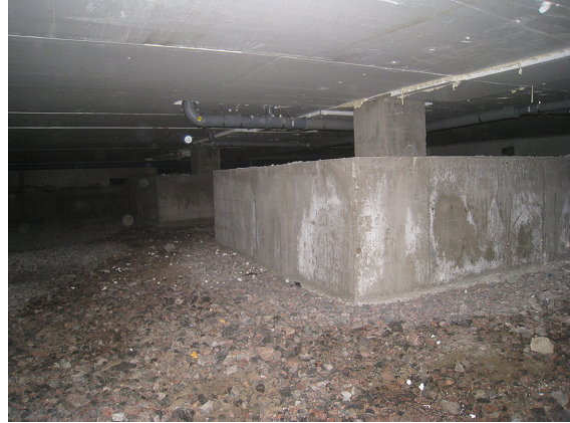
Kuva 13 Kostea sepeliä.

Kuva 14 Kostea sepeliä.

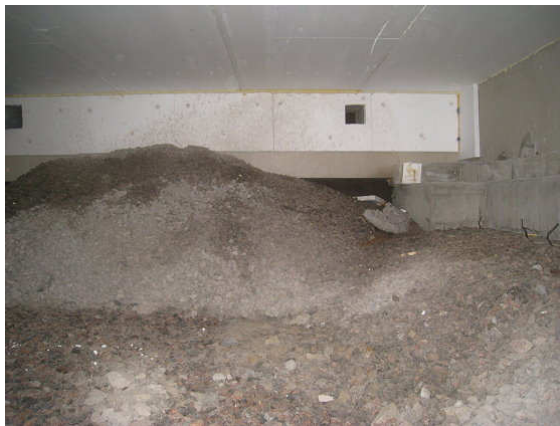
Kuva 15 Kostea sepeliä. Vastatäyttö puuttuu.

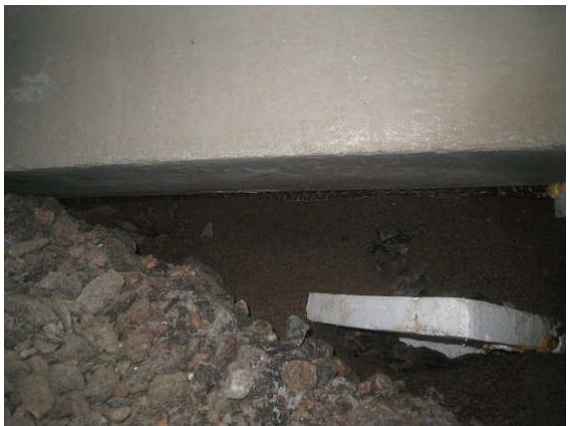
Kuva 16 Sokkeli-elementin ulkopinnassa on pato-levyt. Kostea hiekkaa.

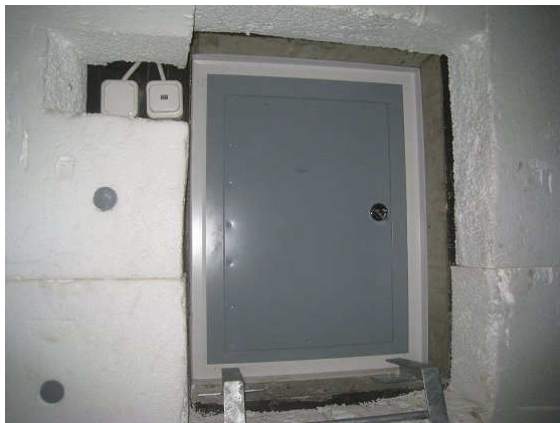
C-osan alustatilaan on sisäänkäynti lämmönjakohuoneen seinässä olevan luukun kautta (kuva 17). Yhteys alustatilasta on myös porrashuoneen portaikon alle (kuva 18). Alustatilan pinta-ala on noin 80 m² ja korkeus on noin 3000 mm. Alustatilassa on valaistus ja sähköpistorasia.

Kuva 17 C-osan alustatilan sisäänkäynti on lämmönjakuhuoneen kautta.

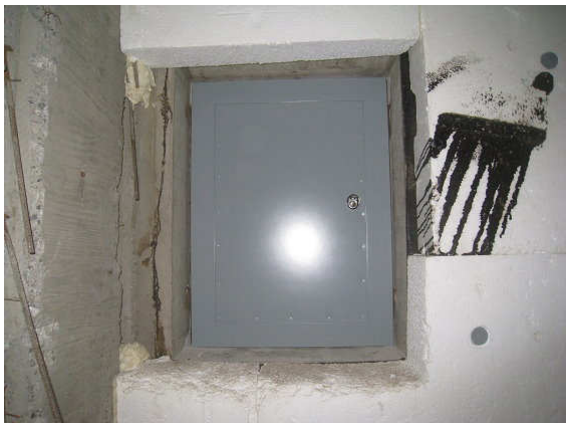
Alustatilan ilmanvaihto on painovoimainen tuuletusputkien ollessa molemmissa päädyissä yhteensä 4 kpl, jotka on viety sokkelielementin läpi maanpinnan yläpuolelle. Pohjoispäädyssä on yhden tuuletusputken sokkeliläpiviennissä puinen kiila. Tehtyjen havaintojen perusteella ilmaa virtaa tuuletusventtiileiden kautta alustatilaan ja edelleen **alustatilasta lämmönjakohuoneeseen oven ollessa auki sekä oven vieressä olevan tiivistämättömän putkiläpiviennin kautta (kuva 22). Ilmaa lisäksi porrashuoneeseen tiivistämättömän luukun karmirakenteen kautta (kuva 18).**

Kuva 18 Alustatilasta luukku porrashuoneen portaiden alle.

C-osalla lisätään peitevahvuutta pestyllä sepelillä, kohdilla joissa pinta on kostea. Läpivienni lämmönjakohuoneeseen tiivistetään, samoin porrashuoneeseen johtavan oven liittymä. Tuuletusputken sokkeliläpiviennin kohdalla oleva kiilapuu poistetaan, samoin anturan päällä oleva sahanpuru. Lisäksi harkitaan poistoilmanvaihtokojeen asentamista ilmanvaihdon tehostamiseksi.

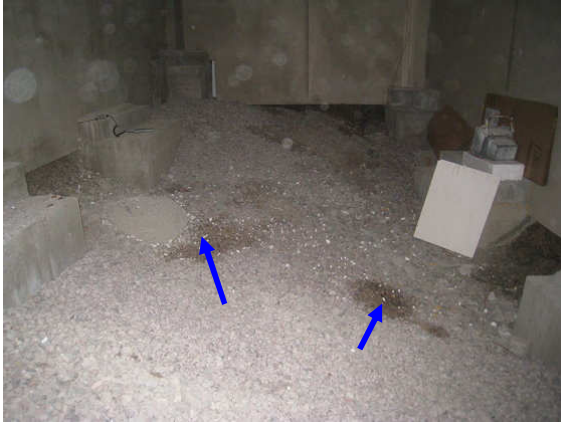
Alustatilan täyttönä on karkeaa hienoaineista sisältävää sepeliä. **Sepelin pinta on kostea parista kohdasta noin 2 m² alalta (kuva 19). Täyttökerroksen päällä on paikoin puusälää. Sokkelielementtien alla on paikoin kostea hiekkaista soraa puutuvasta vastatäytöstä johtuen (kuva 20). Yhden pilarianturan kohdalla on sahanpurua (kuva 21).**

Kuva 19 Kostea sepeleä.

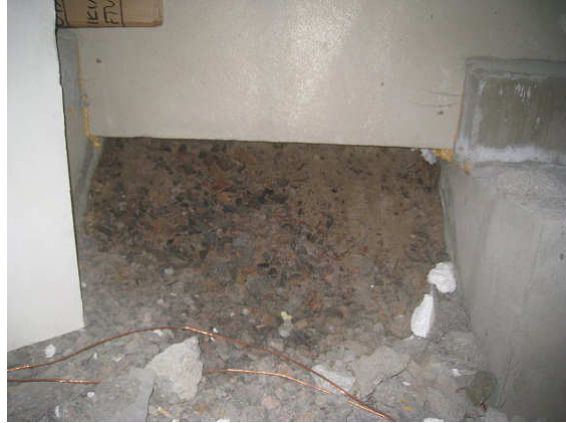
Kuva 20 Sokkeli-elementin alla kostea hiekaista soraa.

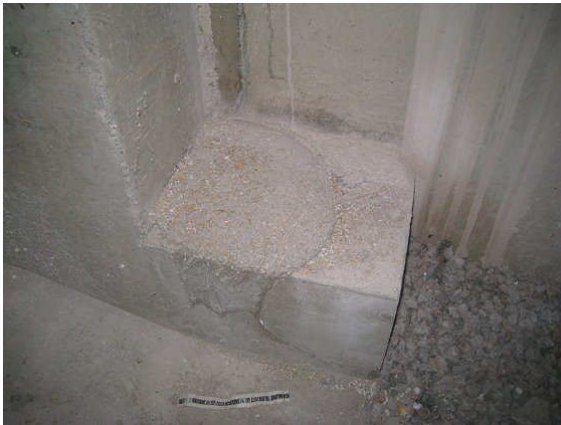
Kuva 21 Anturan pinnalla sahanpurua.

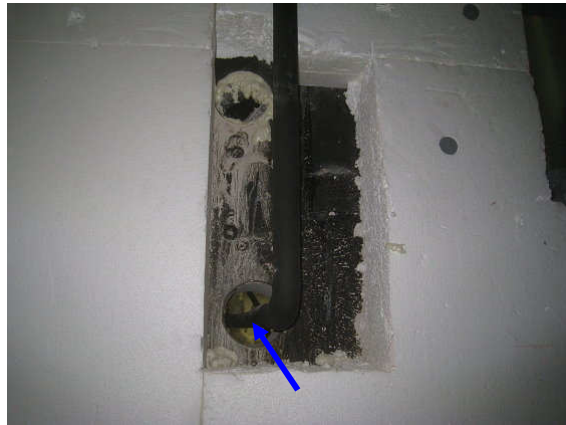
Kuva 22 Alustatilasta yhteys lämmönjakohuoneeseen putkiläpiviennin kautta.
