Kohdetiedot; Nikinmäen päiväkoti, Perhotie 27, Vantaa

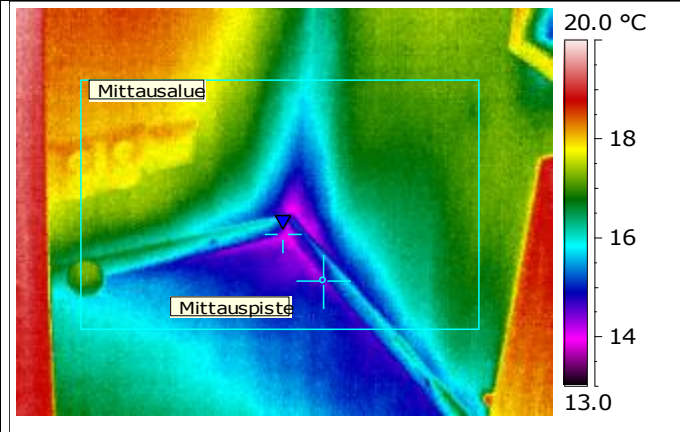
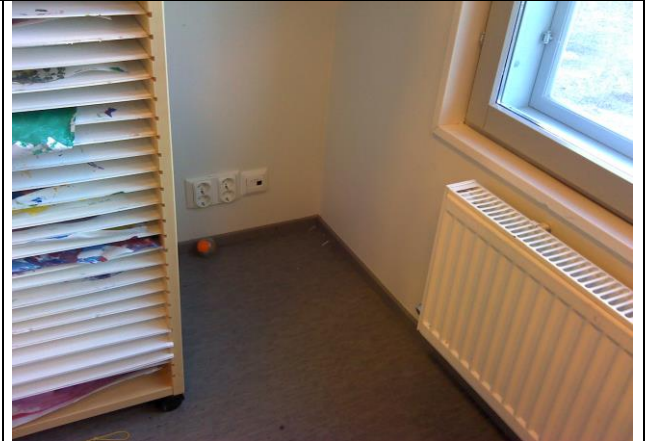
Nro 1.

**Kuvauspaikka: 2.89 väliseinä/ulkoseinä
 nurkka**

Kommentit: Korjausluokka 3. Lattianrajassa ilmavuotoa. Vaatii lisätutkimuksia.

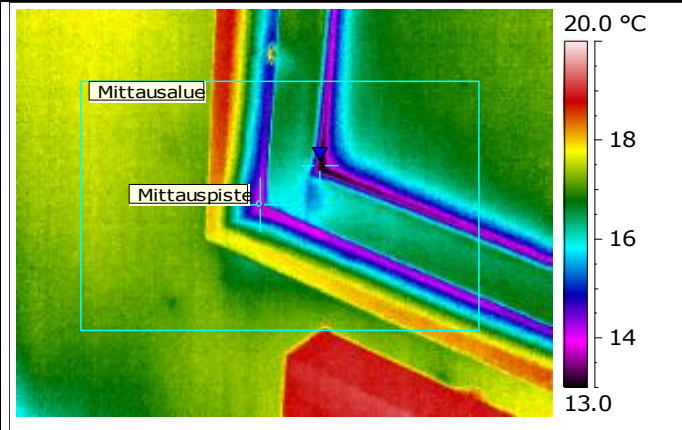
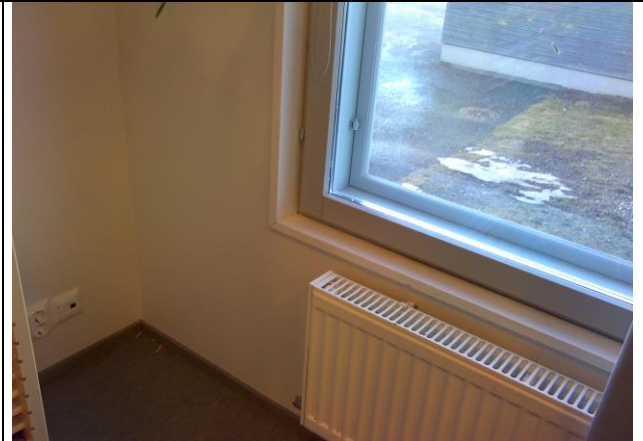
Nro 2.

Kuvauspaikka: 2.89 ikkuna

Kommentit: Korjausluokka 1. Lämpölasielementin ja ikkunapuitteen liitoksessa ilmavuotoa. Vaatii lisätutkimuksia.

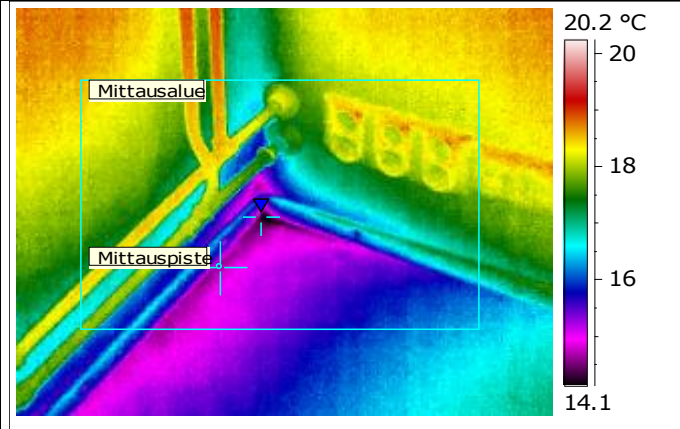
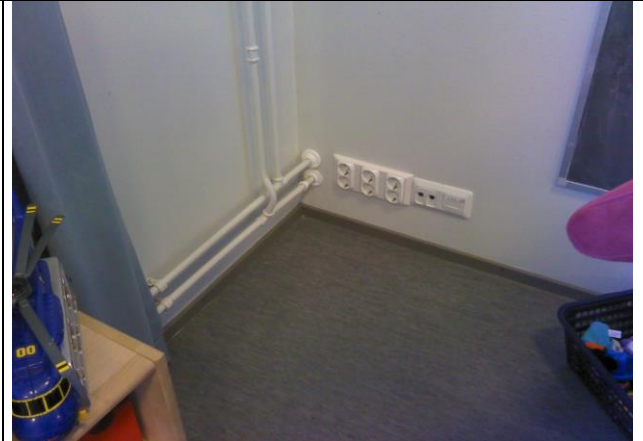
Nro 3.

Kuvauspaikka: 2.89 väliseinä/ulkoseinä nurkka

Kommentit: Korjausluokka 3. Lattianrajassa lievää ilmavuotoa. Ei vaadi korjaustoimenpiteitä.

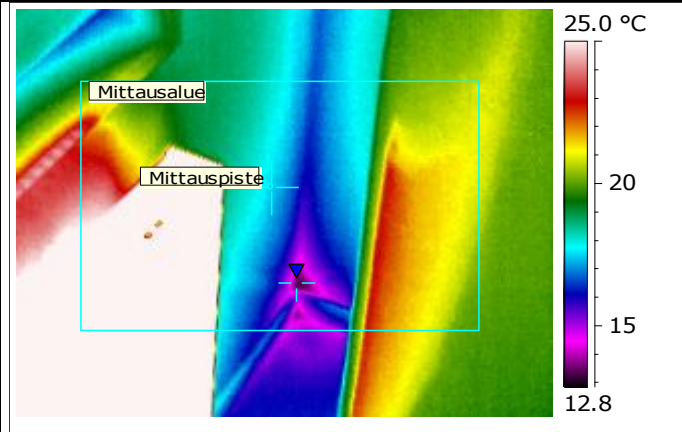
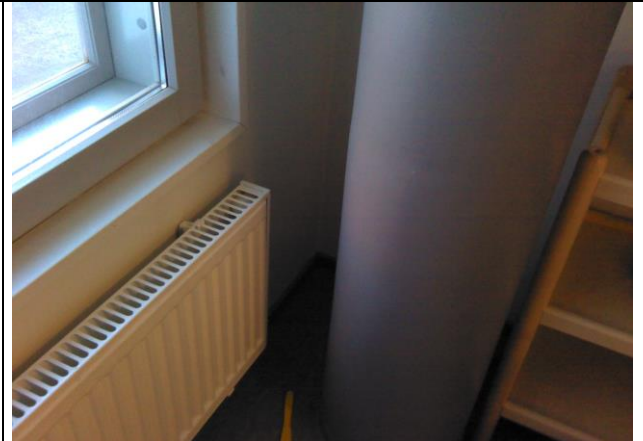
Nro 4.

Kuvauspaikka: 2.87 ulkonurkka

Kommentit: Korjausluokka 2. Lattianrajassa ilmavuotoa. Vaatii korjaustoimenpiteitä.

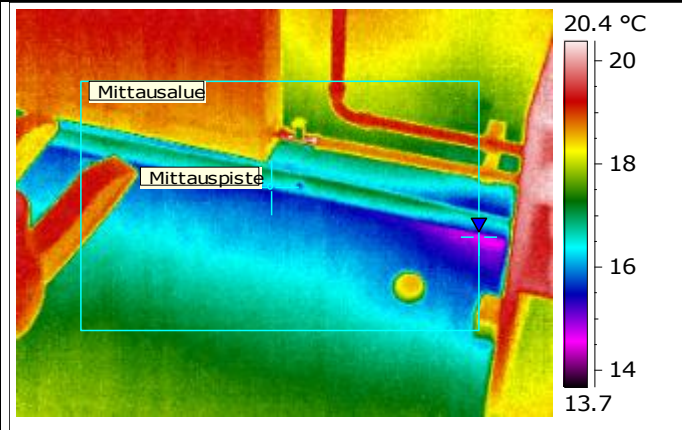
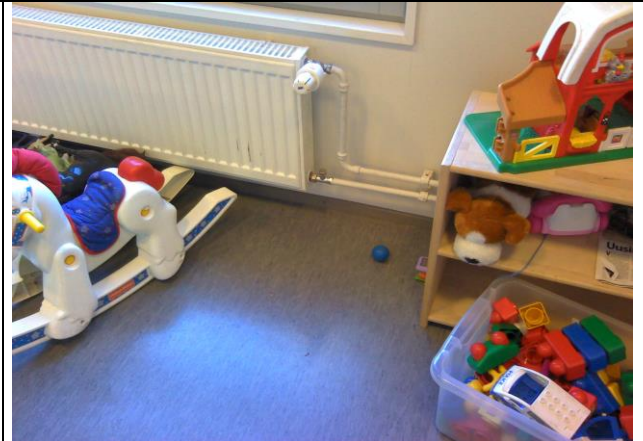
Nro 5.

Kuvauspaikka: 2.89 lattia ulkoseinän vieressä

Kommentit: Korjausluokka 3. Ei vaadi korjaustoimenpiteitä.

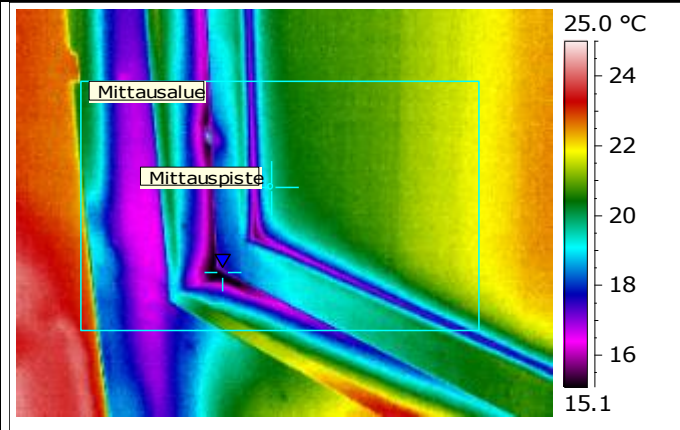
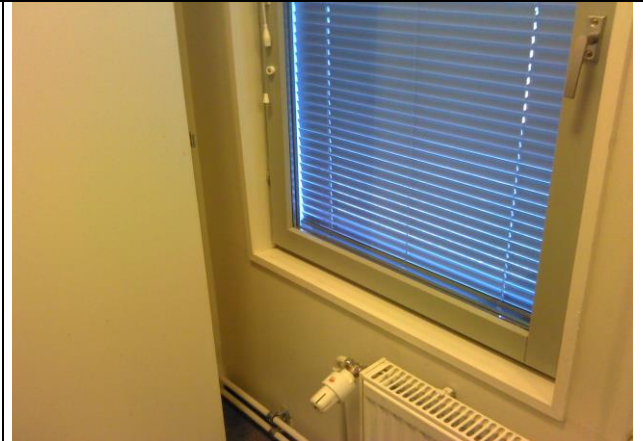
Nro 6.

Kuvauspaikka: 2.108 ikkuna

Kommentit: Korjausluokka 3. Tiivistevuotoa, ei vaadi korjaustoimenpiteitä.

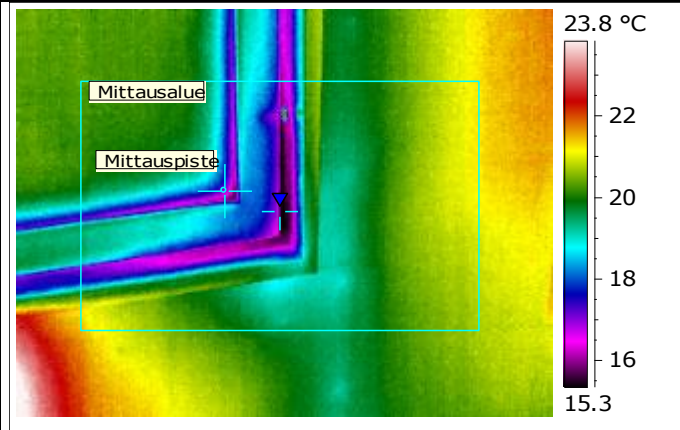
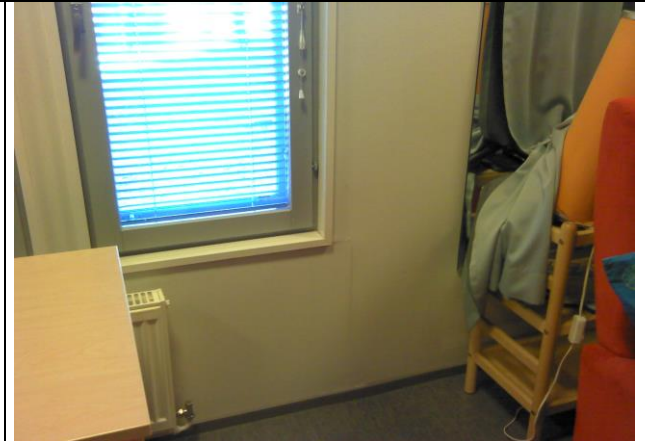
Nro 7.

Kuvauspaikka: 2.108 ikkuna

Kommentit: Korjausluokka 3. Tiivistevuotoa, ei vaadi korjaustoimenpiteitä.

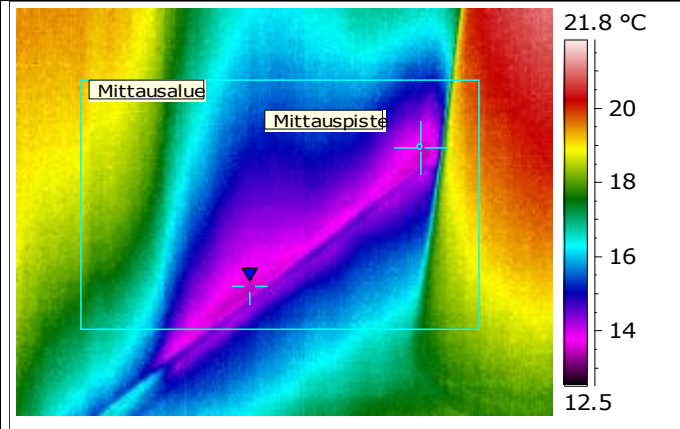
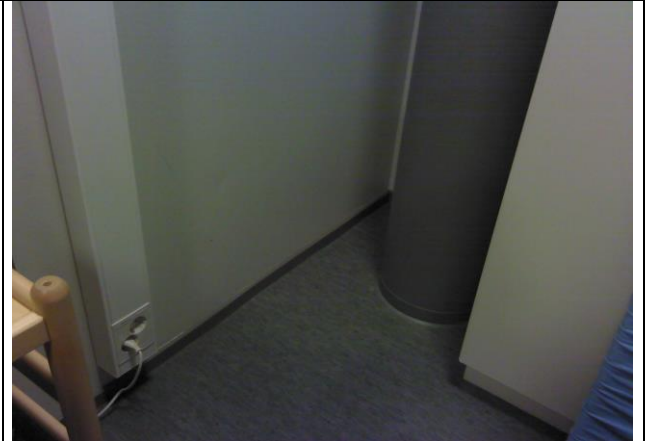
Nro 8.

Kuvauspaikka: 2.108 ulkoseinän ja lattian raja

Kommentit: Korjausluokka 1. Lattianrajassa ilmavuotoa. Lisäksi rakenteessa on eriste-/kosteusvaurio. Vaatii lisätutkimuksia tai korjaustoimenpiteitä.

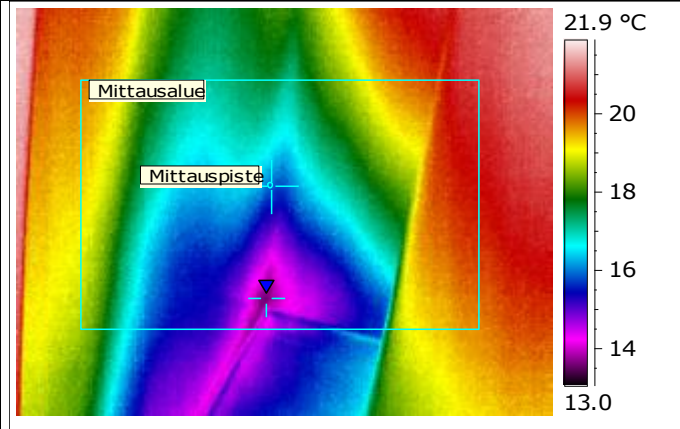
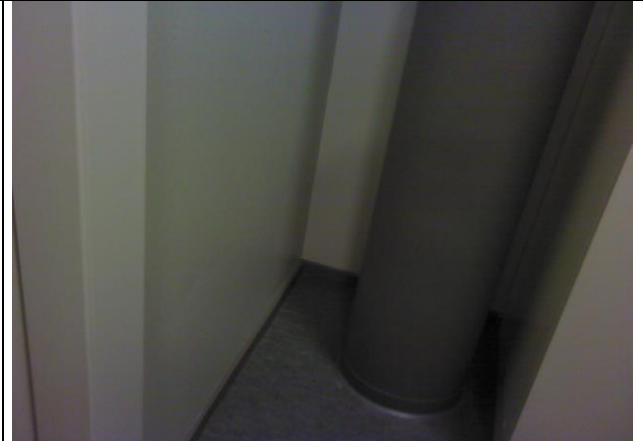
Nro 9.

**Kuvauspaikka: 2.108 väliseinä/ulkoseinä
 nurkka**

Kommentit: Korjausluokka 2. Lattian rajassa ilmavuotoa. Vaatii korjaustoimenpiteitä tai jatkotutkimuksia.

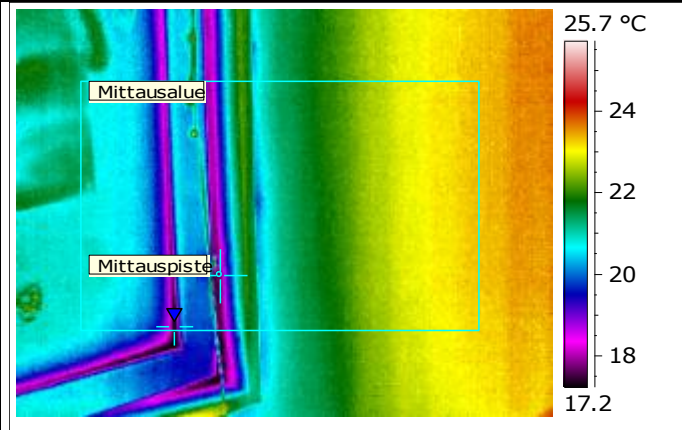
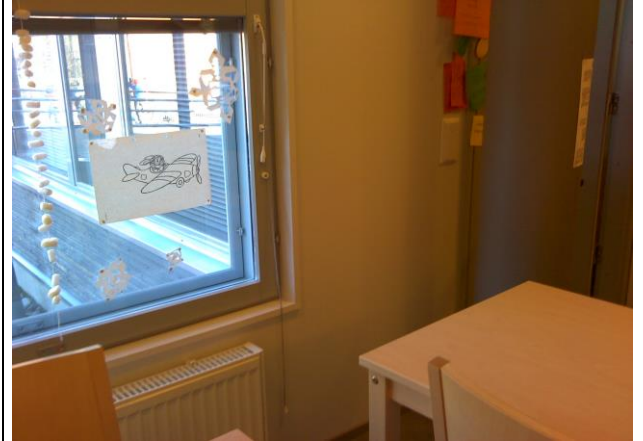
Nro 10.

Kommentit: Korjausluokka 4. Ei vaadi korjaustoimenpiteitä.

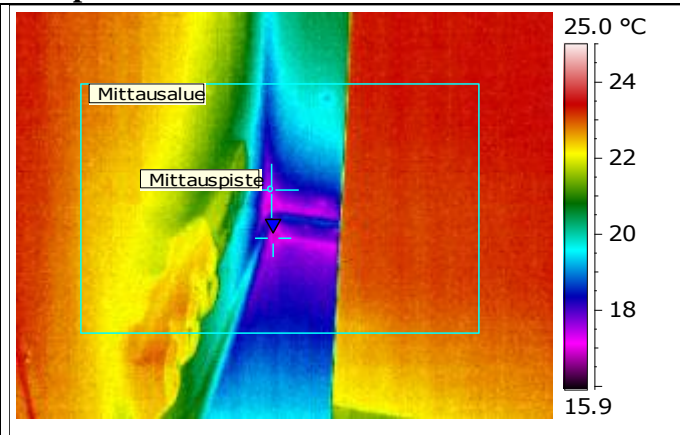
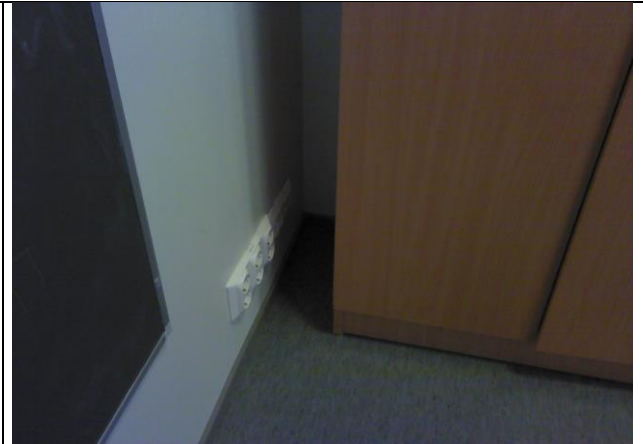
Nro 11.

Kommentit: Korjausluokka 4. Ei vaadi korjaustoimenpiteitä.

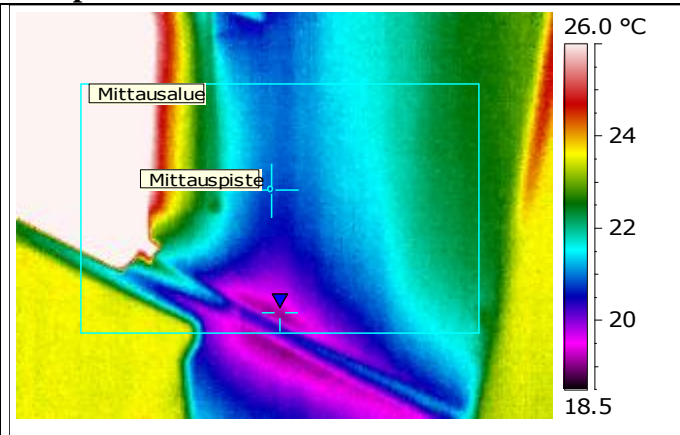
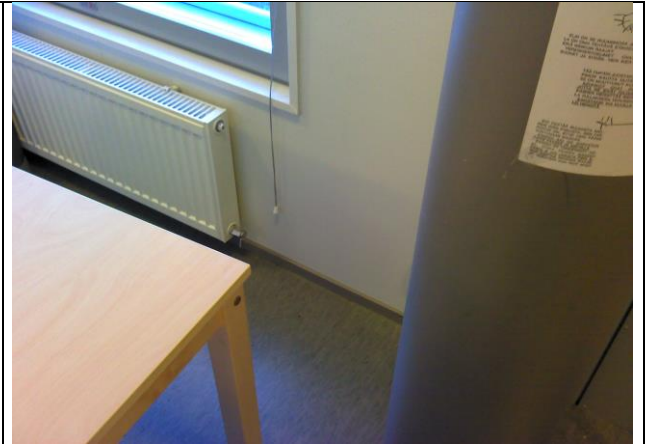
Nro 12.

Kommentit: Korjausluokka 4. Ei vaadi korjaustoimenpiteitä.

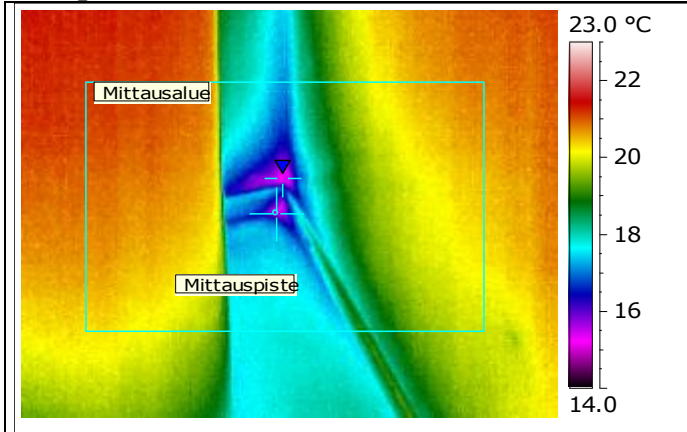
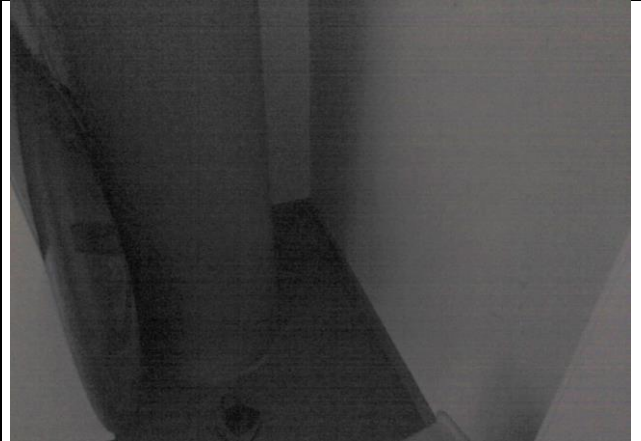
Nro 13.

Kommentit: Korjausluokka 3. Nurkassa lievää ilmapuotoa. Ei vaadi korjaustoimenpiteitä.

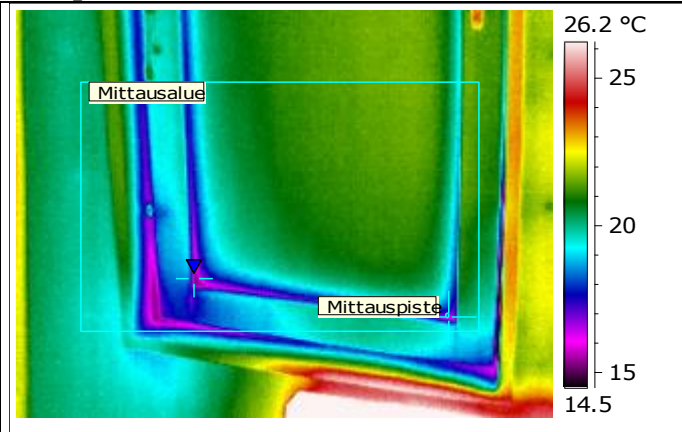
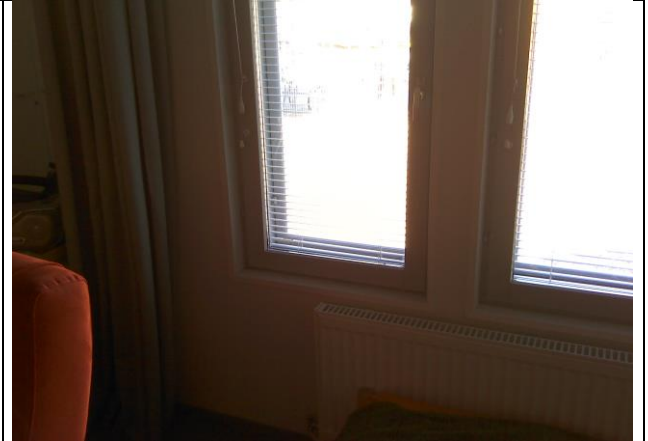
Nro 14.

Kommentit: Korjausluokka 3. Ei vaadi korjaustoimenpiteitä.

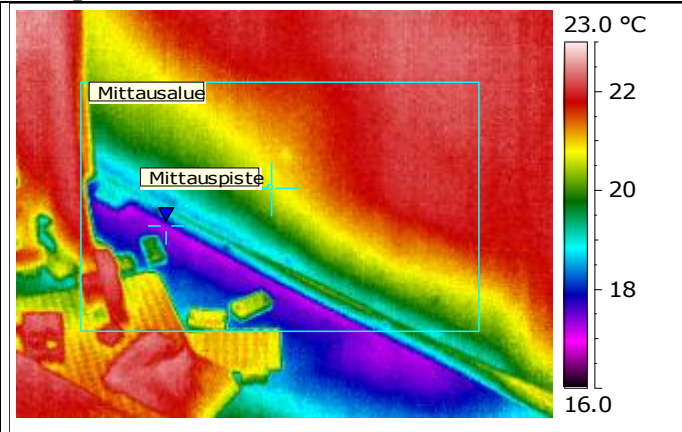
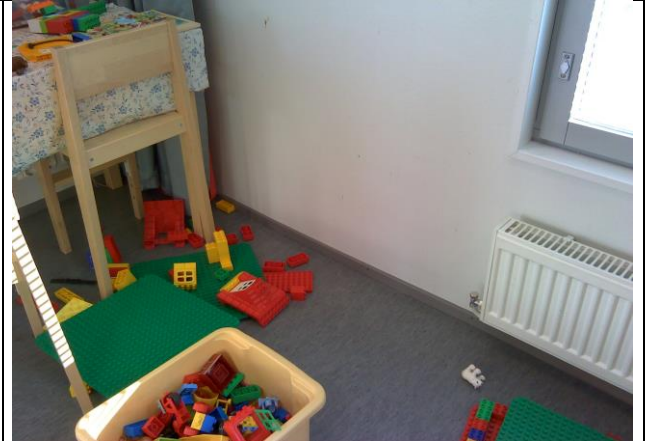
Nro 15.

Kommentit: Korjausluokka 4. Ei vaadi korjaustoimenpiteitä.

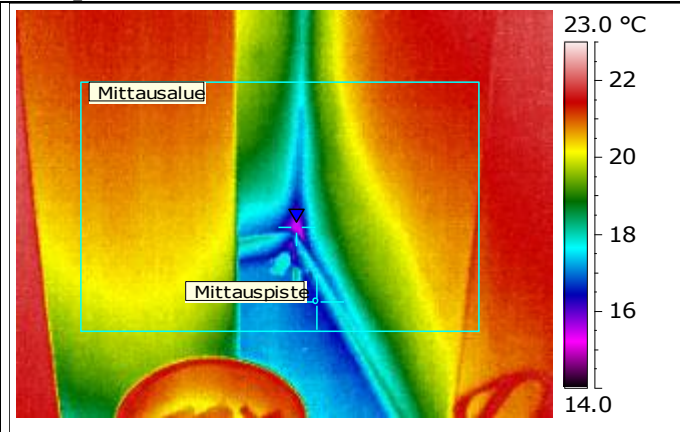
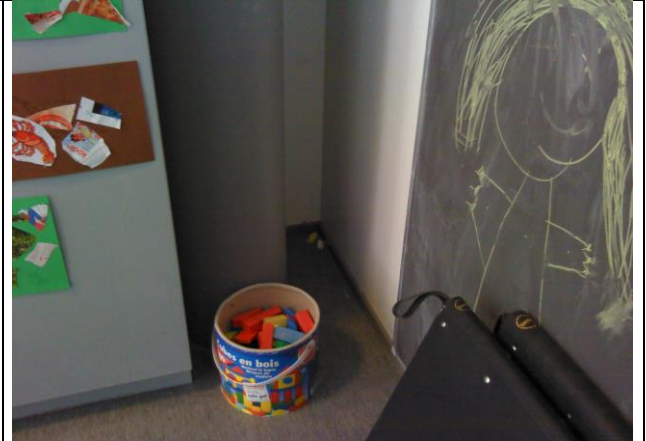
Nro 16.

Kommentit: Korjausluokka 2. Nurkassa ilmavuotoa. Vaatii korjaustoimenpiteitä tai jatkotutkimuksia.

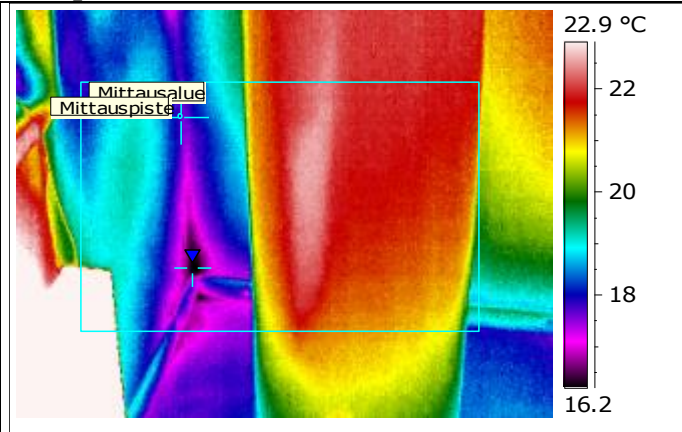
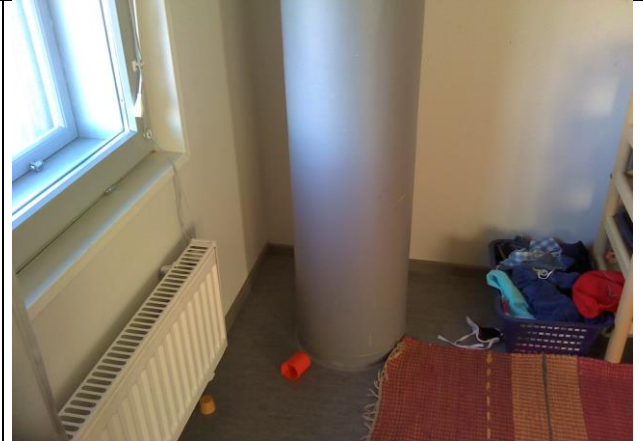
Nro 17.

Kommentit: Korjausluokka 3. Nurkassa ilmavuotoa. Voi aiheuttaa rakenteeseen kosteudentiivistymistä, vaatii lisätutkimuksia.

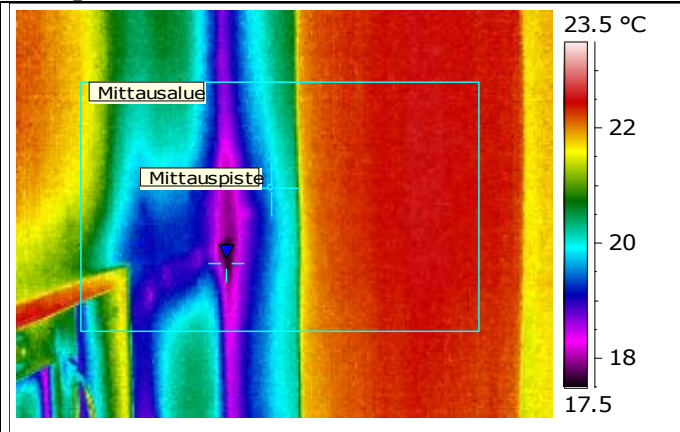
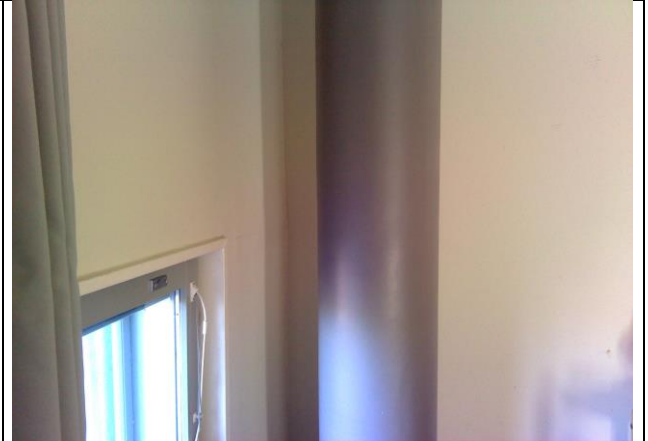
Nro 18.

Kommentit: Korjausluokka 3. Lievää ilmavuotoa. Ei vaadi korjaustoimenpiteitä.

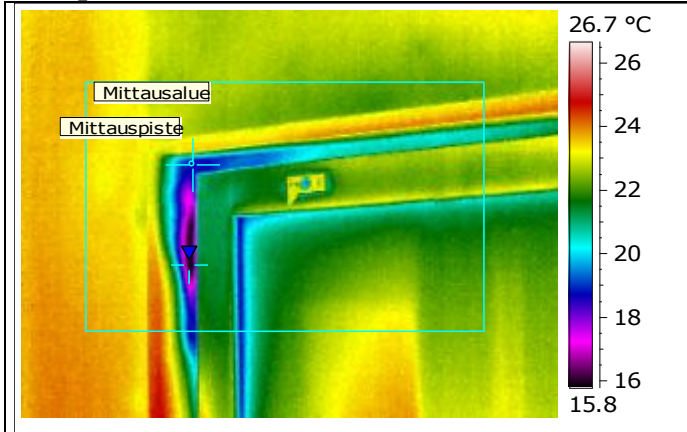
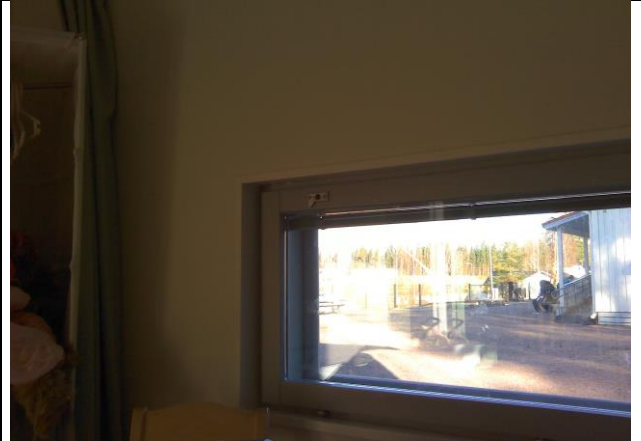
Nro 19.

Kommentit: Korjauluokka 3. Lievää tiivistevuotoa, ei vaadi korjaustoimenpiteitä.

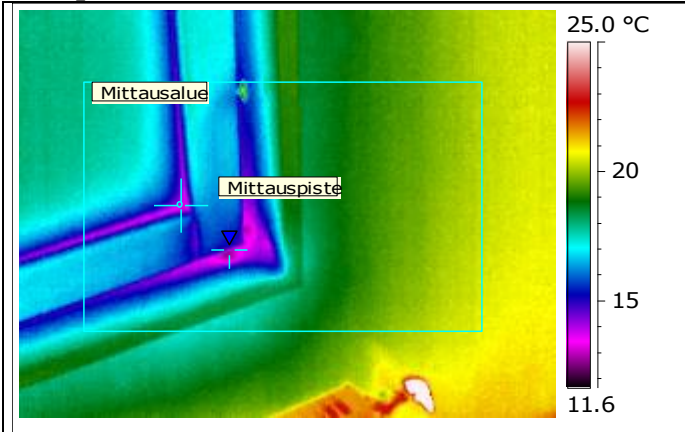
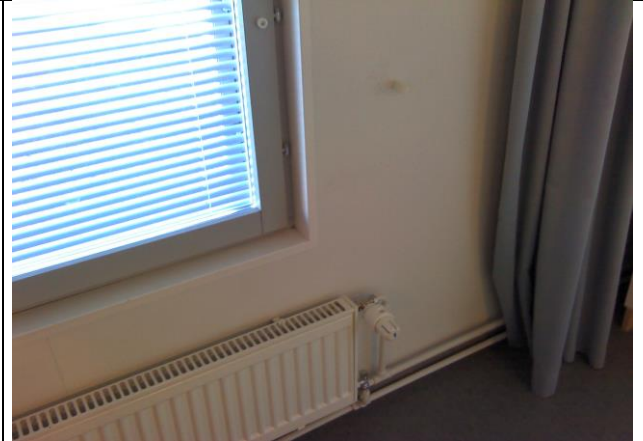
Nro 20.

Kommentit: Korjausluokka 1. Tiivistevuotoa, vaatii korjaustoimenpiteitä.

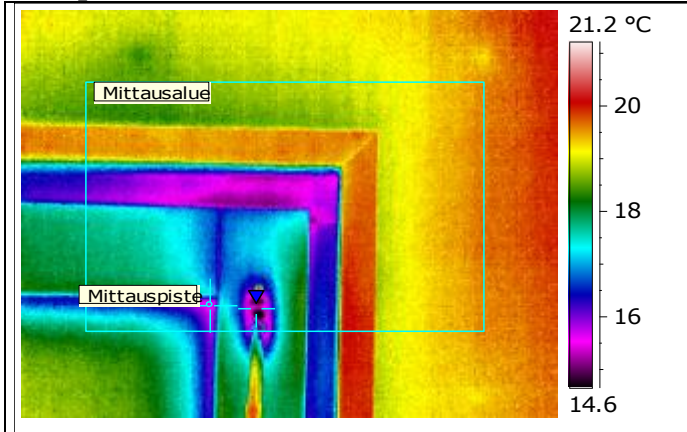
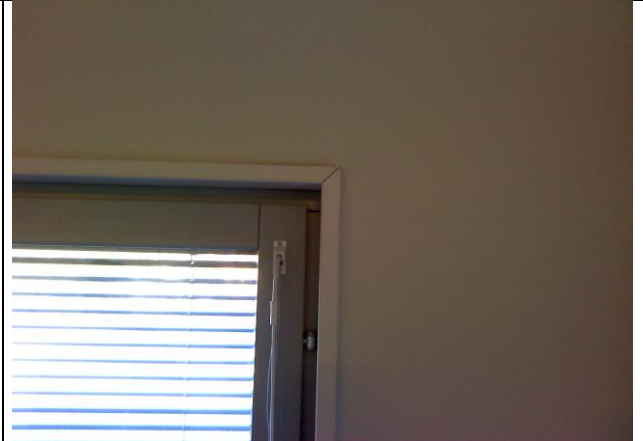
Nro 21.

Kommentit: Korjausluokka 1. Tiivistevuotoa, saattaa aiheuttaa vedon tunnetta. Vaatii lisätutkimuksia.

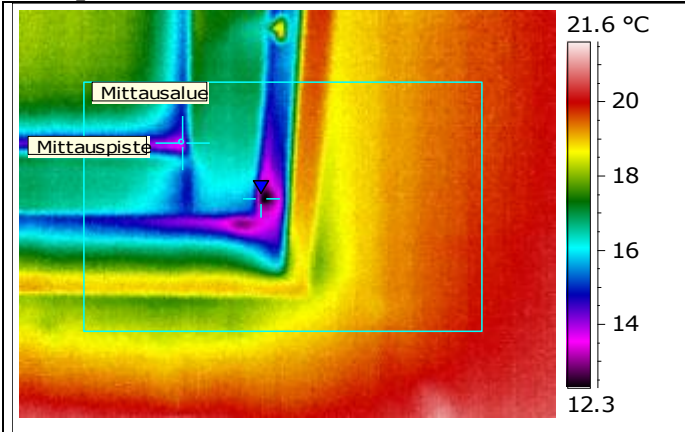
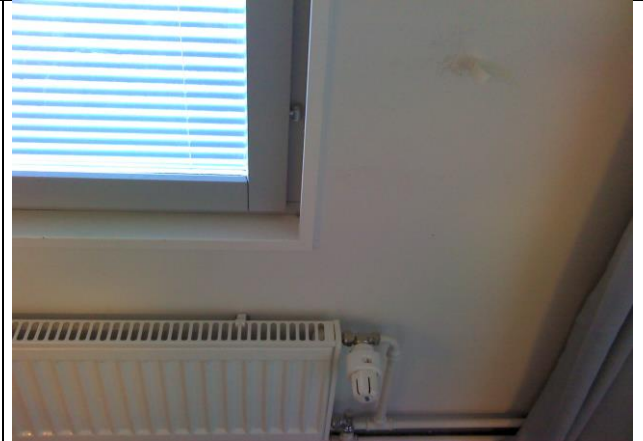
Nro 22.

Kommentit: Korjausluokka 1. Tiivistevuotoa, vaatii korjaustoimenpiteitä.

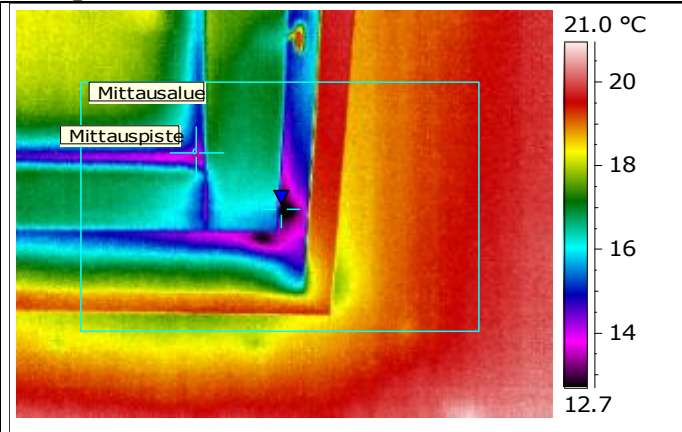
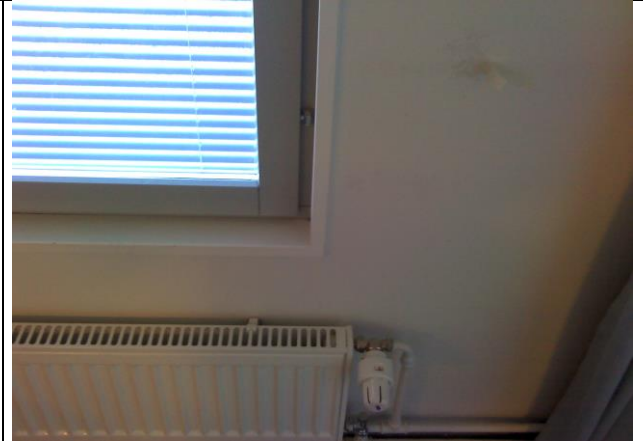
Nro 23.

Kommentit: Korjausluokka 1. Tiivistevuotoa, vaatii korjaustoimenpiteitä.
