LÄMPÖKUVAUSRAPORTTI
VANTAAN KAUPUNKI
Kohde: Rajatorpan päiväkoti

Kuvauspäivä 29.1.2010

Lämpökuvausraportti

Kohde: Rajatorpan päiväkoti

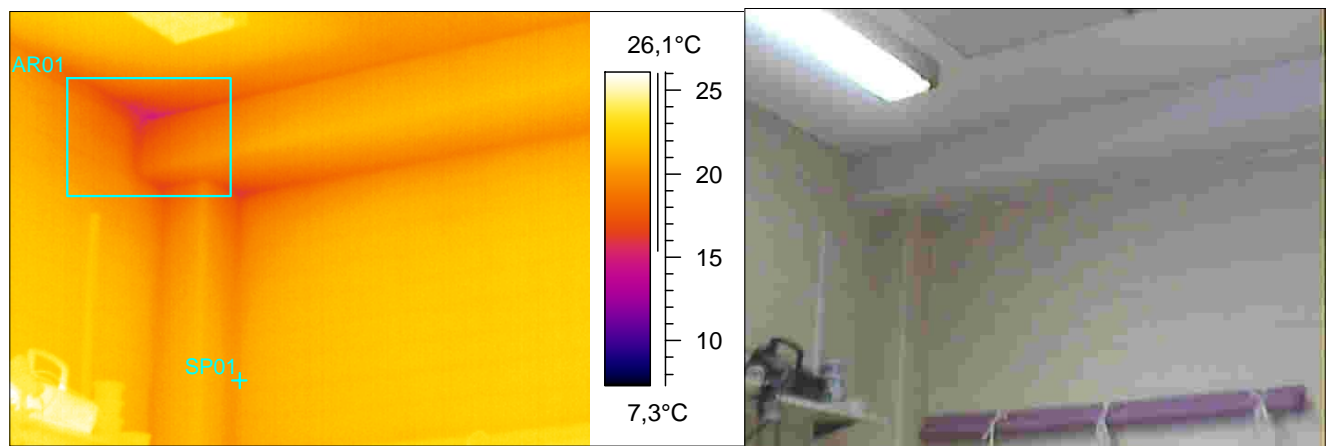
Ir_0480.jpg

Kuvauskohde: Ulkoylänurkka, vertailukuva.

Laskettu lämpötilaindeksi mitatusta alueen minimilämpötilasta	82
---	----

Laskettu lämpötilaindeksi mitatusta pistelämpötilasta	96
---	----

Kommentit / toimenpiteet: Kuvauskohde on kunnossa, täyttää Asumisterveysohjeen 2003 pintalämpötilavaatimukset.

Korjausluokkasuositus: 4

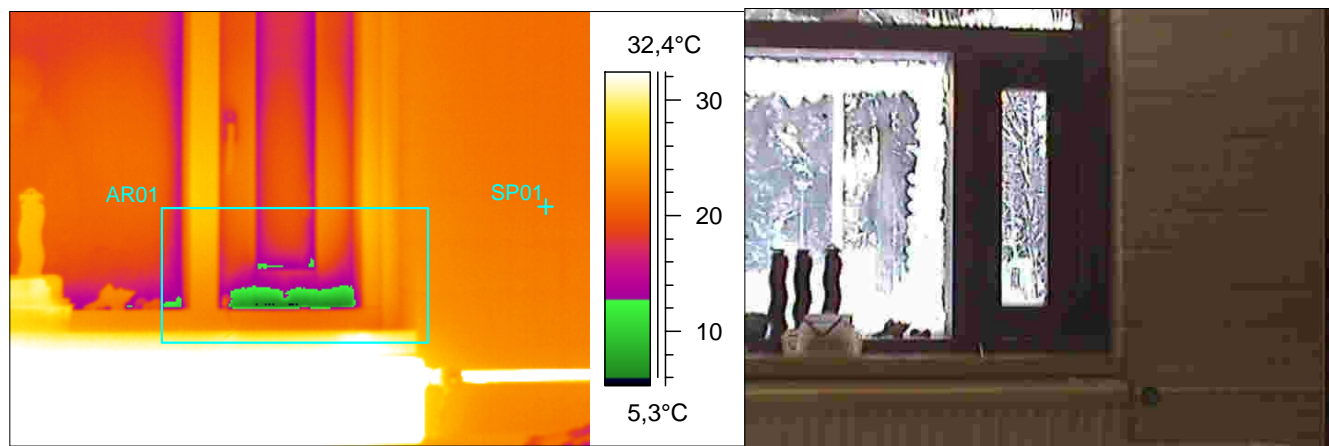
Ir_0482.jpg

Kuvauskohde: Tuuletusikkuna

Laskettu lämpötilaindeksi mitatusta alueen minimilämpötilasta	59
---	----

Laskettu lämpötilaindeksi mitatusta pistelämpötilasta	100
---	-----

Kommentit / toimenpiteet: Tiivistevuotoa.

Korjausluokkasuositus: 1

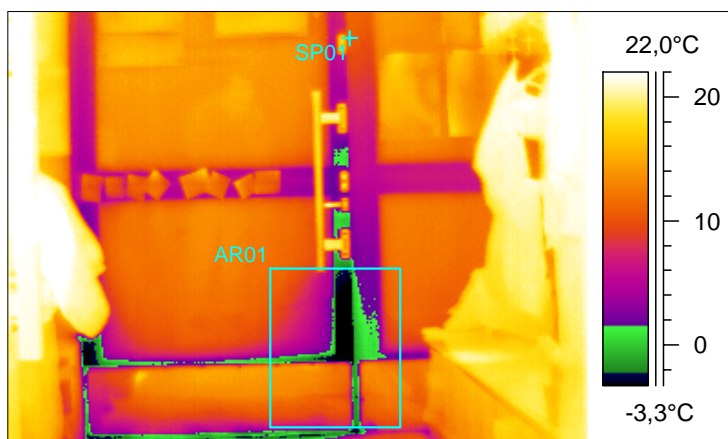
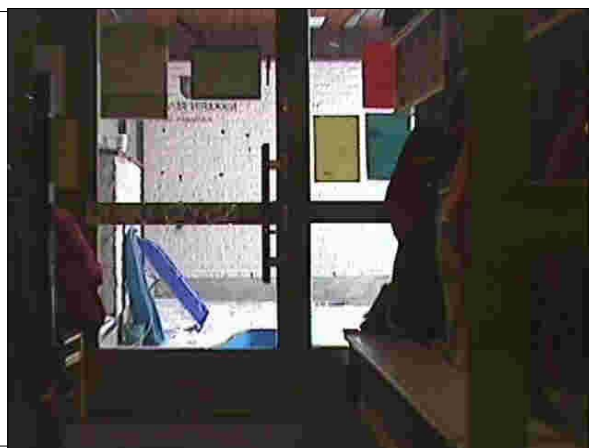
Ir_0484.jpg

Kuvauskohde: Ulko-ovi

Laskettu lämpötilaindeksi mitatusta alueen minimilämpötilasta	33
---	----

Laskettu lämpötilaindeksi mitatusta pistelämpötilasta	78
---	----

Kommentit / toimenpiteet: Tiivistevuotoa.

Korjausluokkasuositus: 1

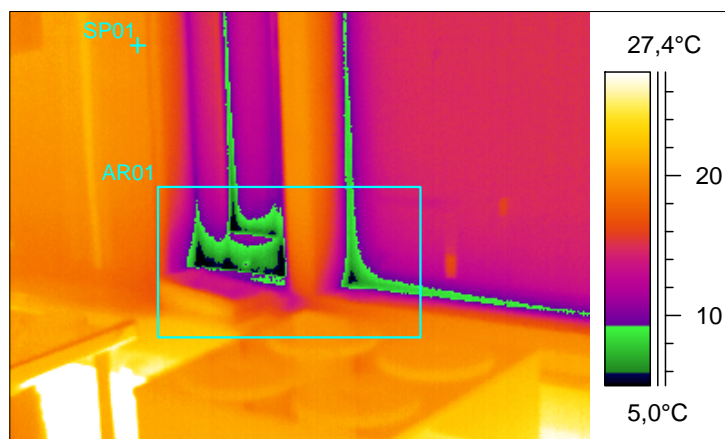
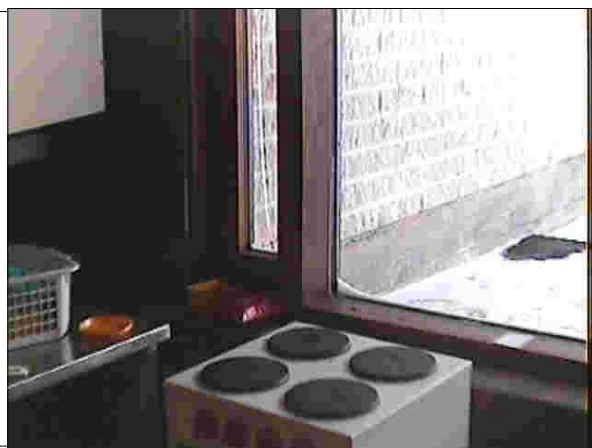
Ir_0486.jpg

Kuvauskohde: Tuuletusikkuna

Laskettu lämpötilaindeksi mitatusta alueen minimilämpötilasta	53
---	----

Laskettu lämpötilaindeksi mitatusta pistelämpötilasta	95
---	----

Kommentit / toimenpiteet: Tiivistevuotoa.

Korjausluokkasuositus: 1

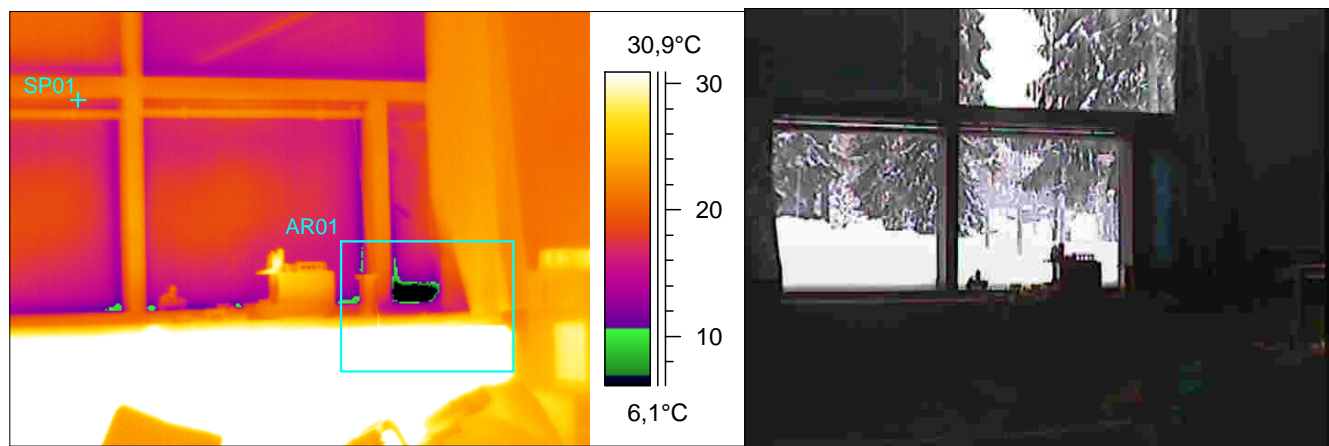
Ir_0488.jpg

Kuvauskohde: Tuuletusikkuna

Laskettu lämpötilaindeksi mitatusta alueen minimilämpötilasta	45
---	----

Laskettu lämpötilaindeksi mitatusta pistelämpötilasta	91
---	----

Kommentit / toimenpiteet: Tiivistevuotoa.

Korjausluokkasuositus: 1

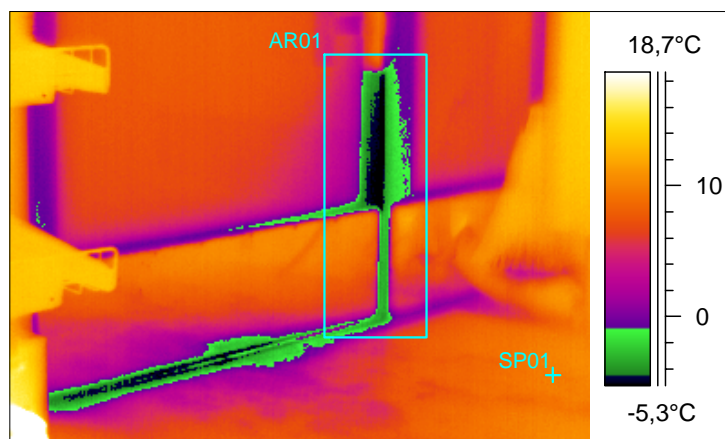
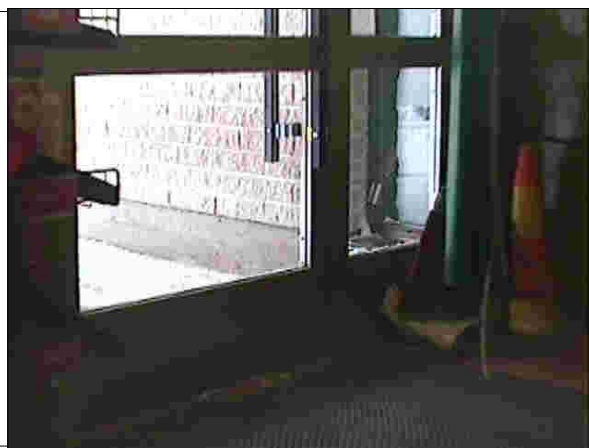
Ir_0490.jpg

Kuvauskohde: Ulko-ovi

Laskettu lämpötilaindeksi mitatusta alueen minimilämpötilasta	29
---	----

Laskettu lämpötilaindeksi mitatusta pistelämpötilasta	74
---	----

Kommentit / toimenpiteet: Tiivistevuotoa.

Korjausluokkasuositus: 1

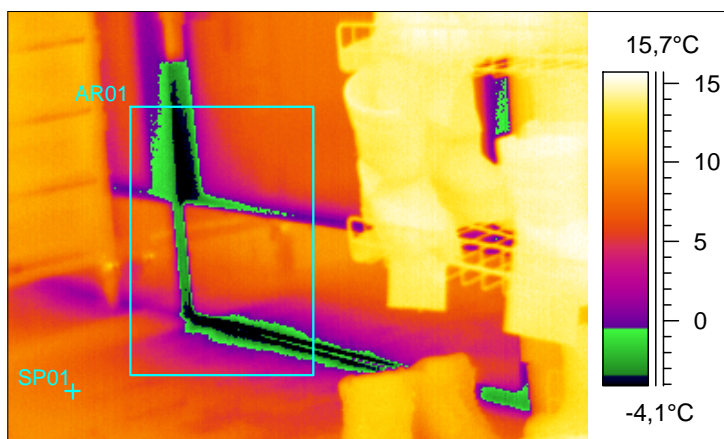
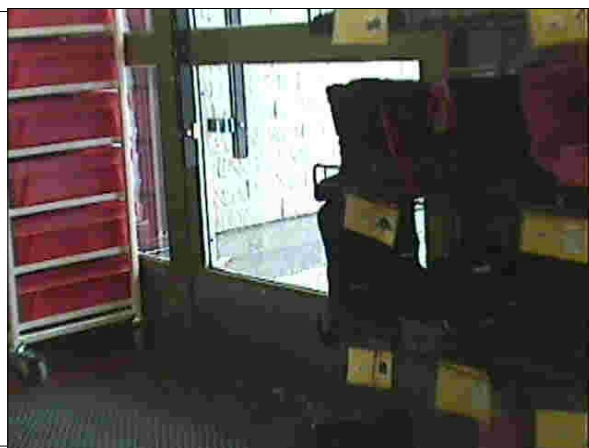
Ir_0492.jpg

Kuvauskohde: Ulko-ovi

Laskettu lämpötilaindeksi mitatusta alueen minimilämpötilasta	31
---	----

Laskettu lämpötilaindeksi mitatusta pistelämpötilasta	69
---	----

Kommentit / toimenpiteet: Tiivistevuotoa.

Korjausluokkasuositus: 1

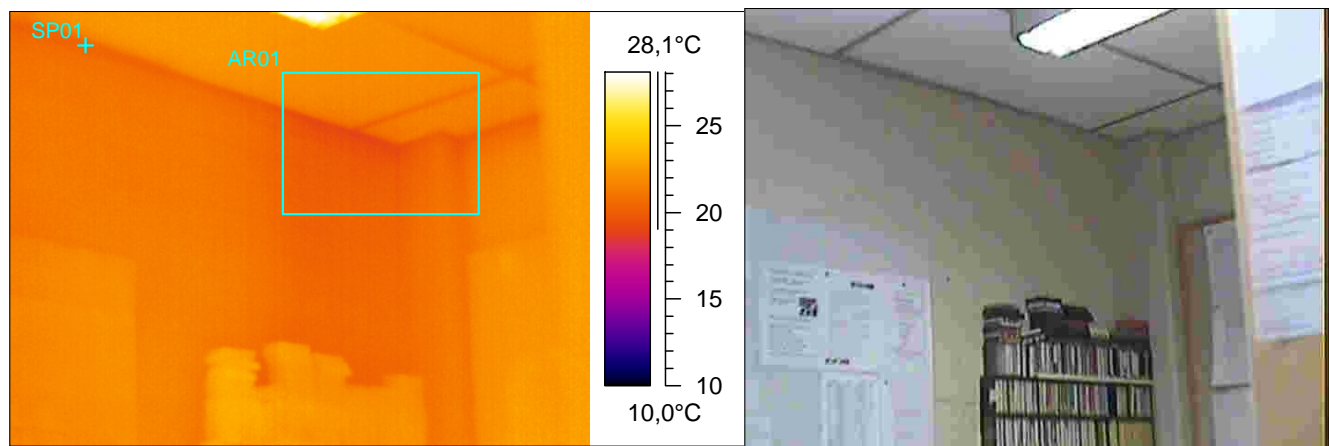
Ir_0494.jpg

Kuvauskohde: Katonraja, vertailukuva.

Laskettu lämpötilaindeksi mitatusta alueen minimilämpötilasta	90
--	-----------

Laskettu lämpötilaindeksi mitatusta pistelämpötilasta	94
--	-----------

Kommentit / toimenpiteet: Kuvauskohde on kunnossa, täyttää Asumisterveysohjeen 2003 pintalämpötilavaatimukset.

Korjausluokkasuositus: 4

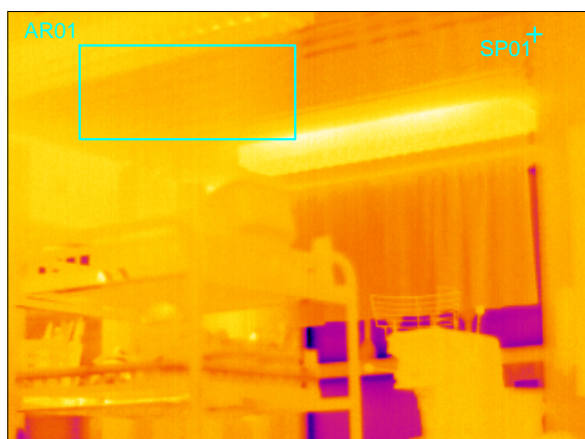
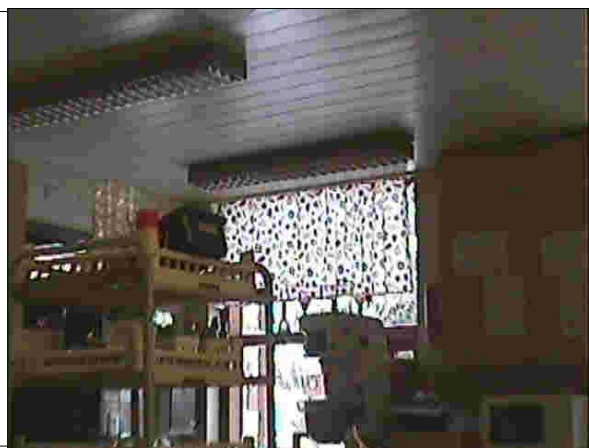
Ir_0496.jpg

Kuvauskohde: Katonraja, vertailukuva

Laskettu lämpötilaindeksi mitatusta alueen minimilämpötilasta	100
---	-----

Laskettu lämpötilaindeksi mitatusta pistelämpötilasta	102
---	-----

Kommentit / toimenpiteet: Kuvauskohde on kunnossa, täyttää Asumisterveysohjeen 2003 pintalämpötilavaatimukset.

Korjausluokkasuositus: 4

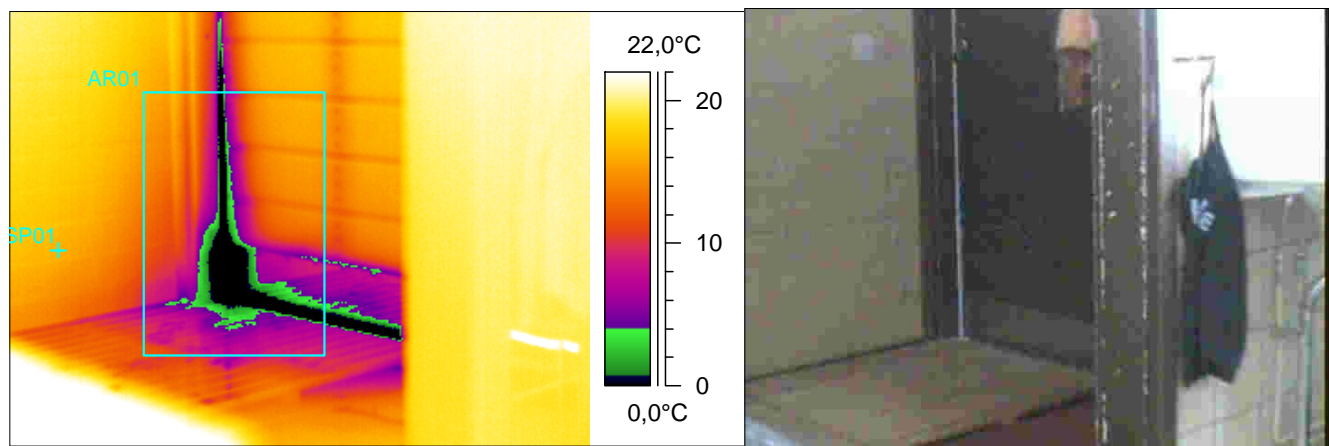
Ir_0498.jpg

Kuvauskohde: Ulko-ovi

Laskettu lämpötilaindeksi mitatusta alueen minimilämpötilasta	24
---	----

Laskettu lämpötilaindeksi mitatusta pistelämpötilasta	96
---	----

Kommentit / toimenpiteet: Tiivistevuotoa.

Korjausluokkasuositus: 1
