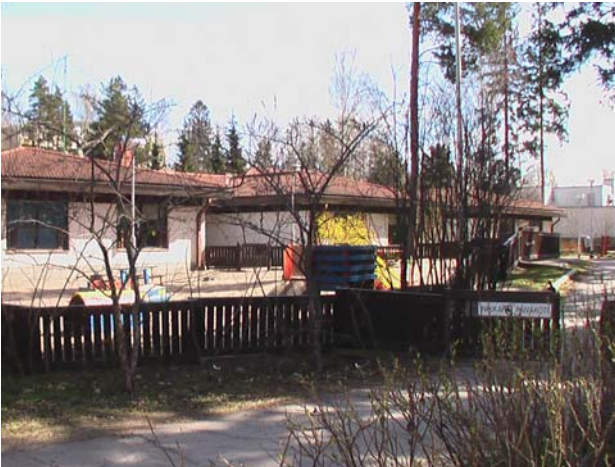
Kuva 1. Julkisivut ovat hyvässä kunnossa yleisilmeeltään. Kuvassa on rakennuksen pääjulkisivu.

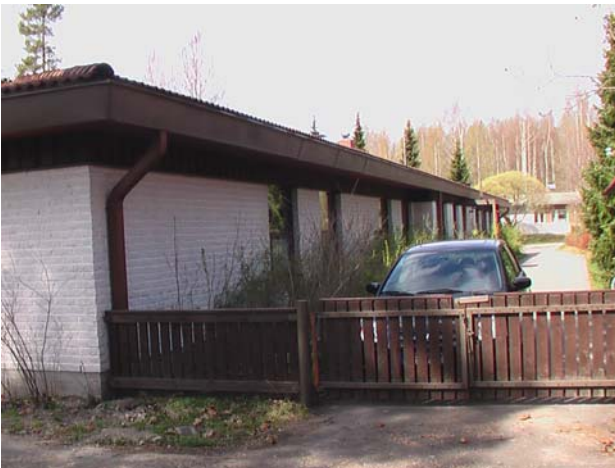
Kuva 2. Takaseinällä veden juoksumatka räystäkouruissa on turhan pitkä.

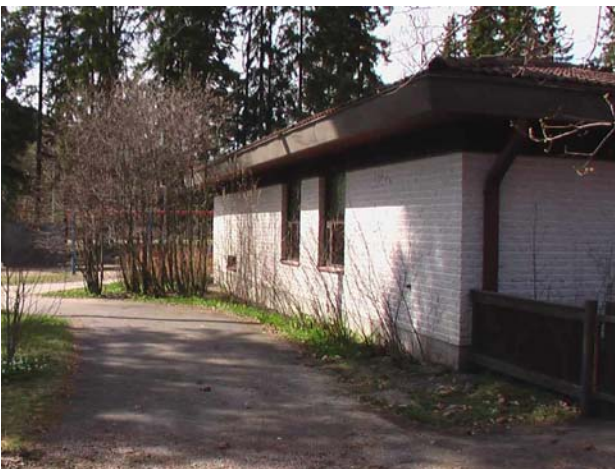
Kuva 3. Päätty kaakkoon on vastaava kuin päätty luoteeseen, kunnossa ei huomauttamista.

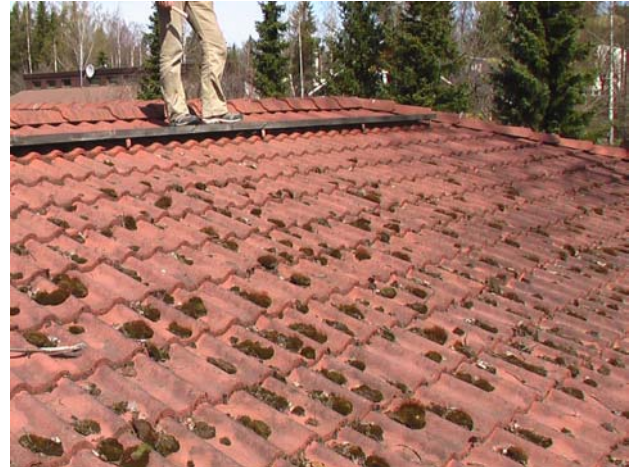
Kuva 4. Kattotiilien sammaloitumista. Tiilikate tulisi pestä muutaman vuoden välein.

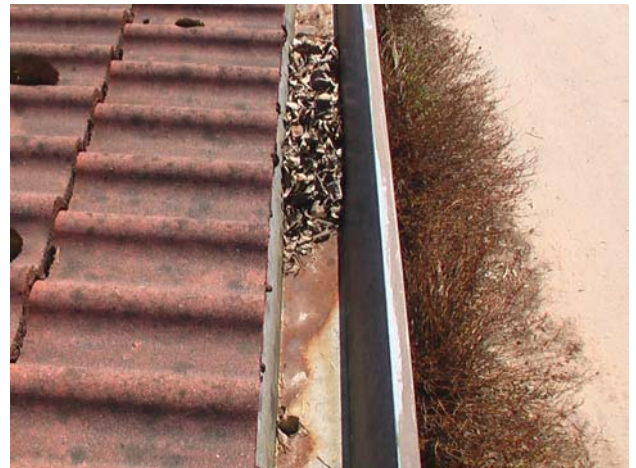
Kuva 5. Roskaa, lammikoitumista ja korroosiota räystäkouruissa (sisäkourulliset).

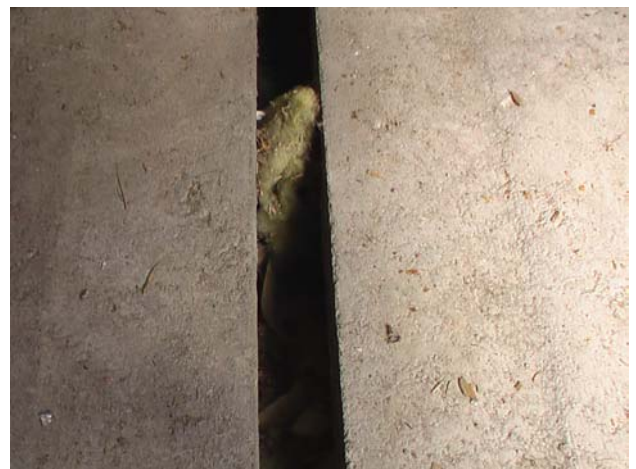
Kuva 6. Yläpohjassa on Nilcon- elementit. Pintalaa- tan saumat ovat auki, ne voisi täyttää villalla ja sen jälkeen tiivistää vedenpitäviksi mahdollisen vesikat- tovuodon varalta.

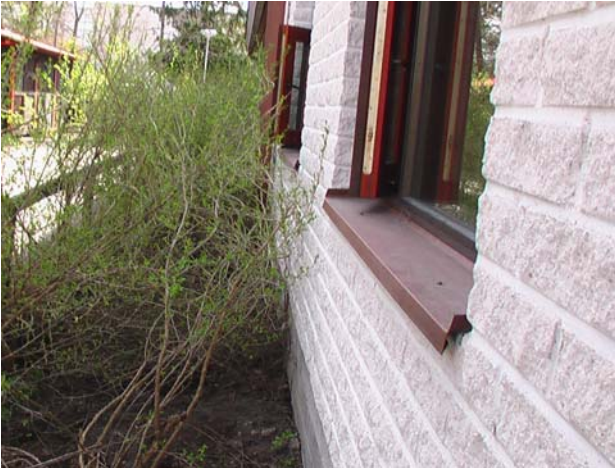
Kuva 7. Ikkunapeltien kaadot ovat liian loivat.

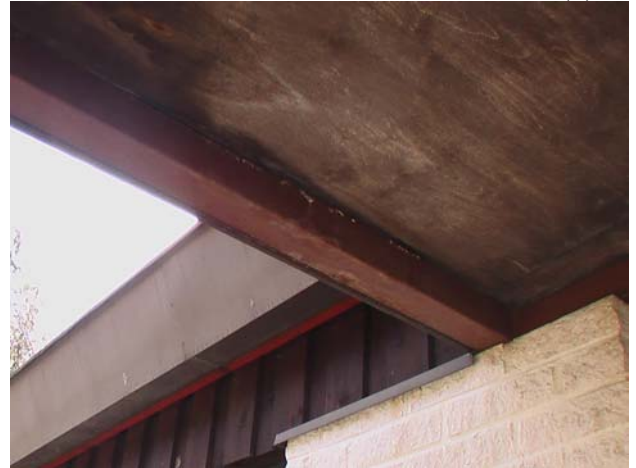
Kuva 10. Sisäänkäyntikatoksen takasivulla osoittaa ikääntymisen merkkejä. Bitumikermikatteen voisi jo uusia.

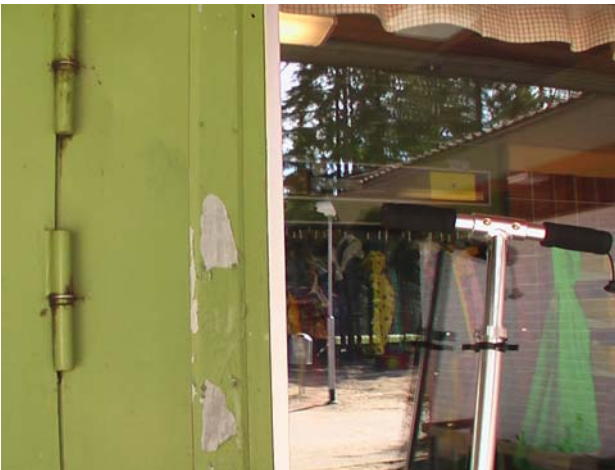
Kuva 8. Pääjulkisivun teräsovien maalipinnoite hilseilee paikoin.

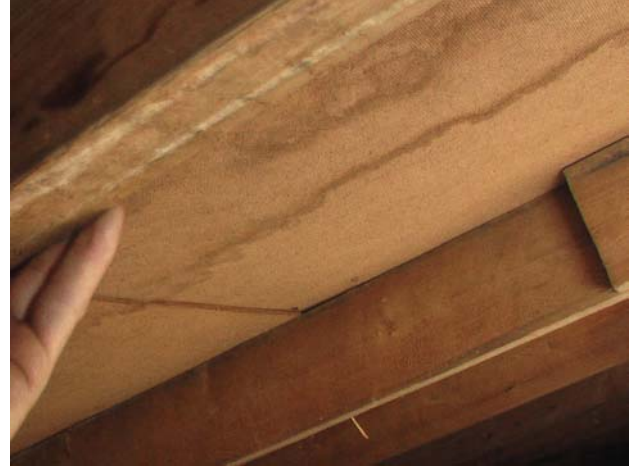
Kuva 11. Kosteusjälkiä aluskatteessa. Aluskatteena on kova puukuitulevy

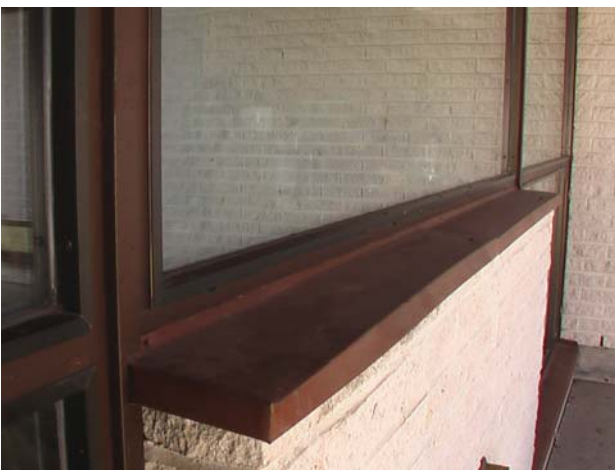
Kuva 9. Puuikkunoiden ja -ovien pintakäsittely on hyvässä kunnossa. Huomaa myös tässä vesipellin ”olematon” kaato.

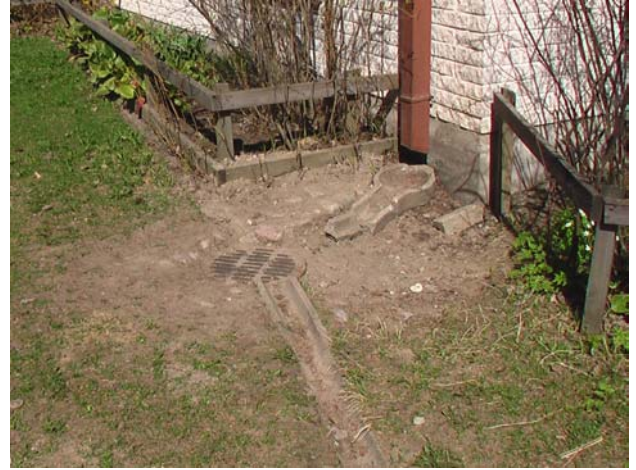
Kuva 12. Rakennuksen vierustan kuivatuksessa on puutteita. Pääsääntöisesti kaikki loiskevesikourut kaipaavat puhdistusta ja/tai kunnostusta.

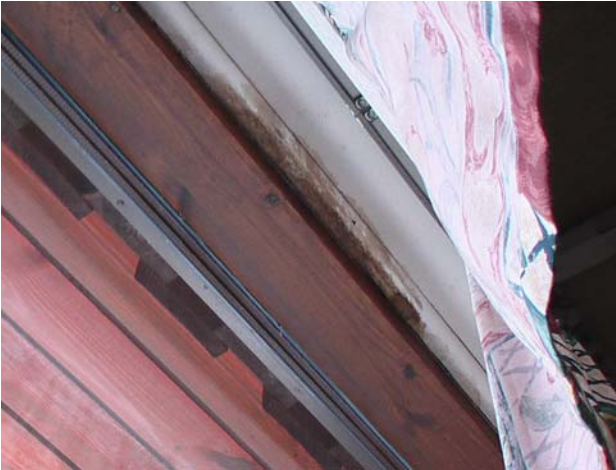
Kuva 13. Vuotojälki monitoimihallin ikkunan yläpuolella, pihan puoli. Vuoto ilmeni pari vuotta sitten ja lakkasi kun rikkonaiset kattotiilet vaihdettiin.

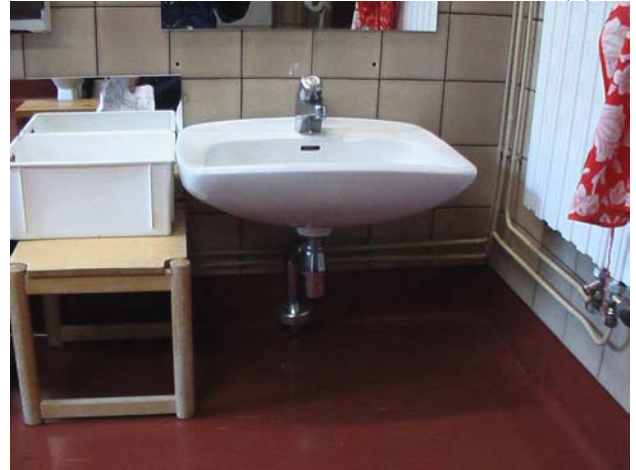
Kuva 16. Kaikki vesipisteet tarkastettiin. Kuvan lavuaarin kiinnitys on löysällä (huone 34).

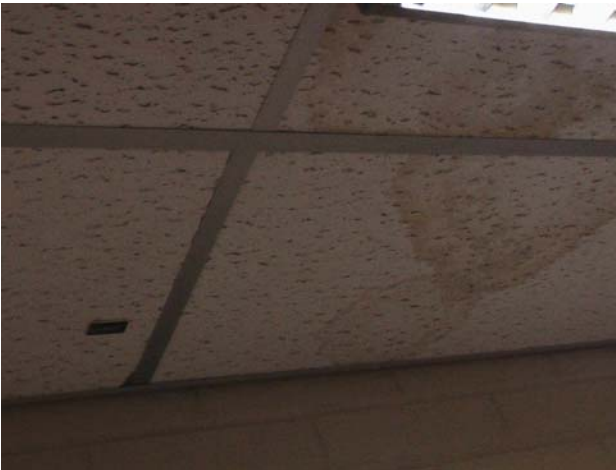
Kuva 14. Vanha vuotojälki käytävän 15 alakatossa. Päiväkodin johtajan mukaan tässä kohtaa ei vesivuotoja ole ollut (rakennusaikainen vuotojälki?).

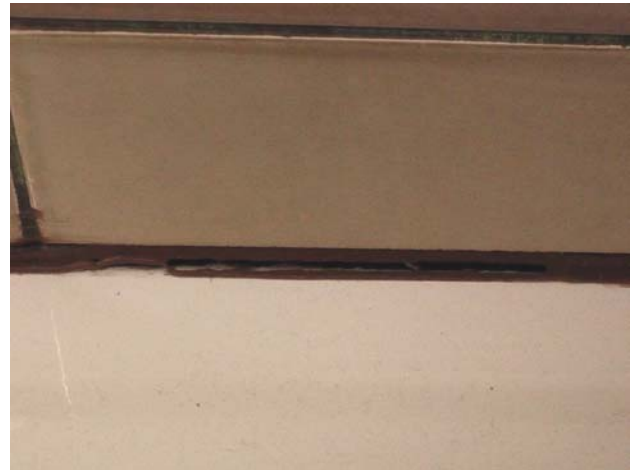
Kuva 17. Kylpyammeen silikonikittauksissa on puutteita pesuhuoneessa 04.

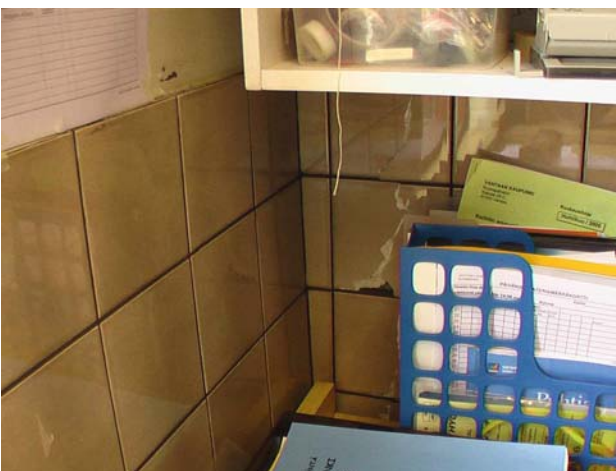
Kuva 15. Rakenteellinen halkeama keittiön seinälaatoituksessa. Suositellaan saamaamista tai kit-taamista.

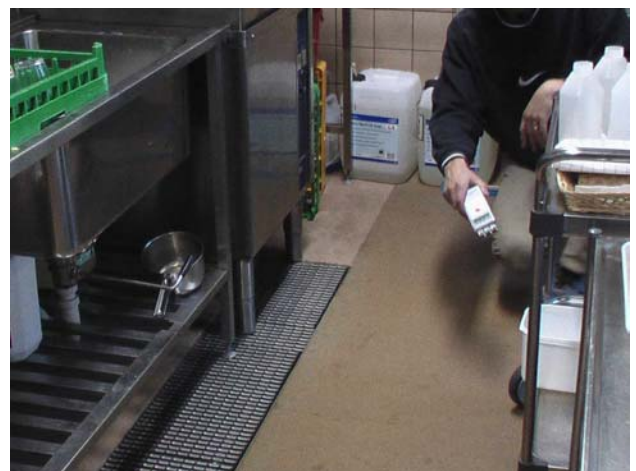
Kuva 18. Lattiamatto on vaihdettu keittiön lattiakäivon kohdalla 4-5 vuotta sitten. Pintakosteus oli koholla, mutta rikkonaisia saumoja tai maton kupruilua ei havaittu.

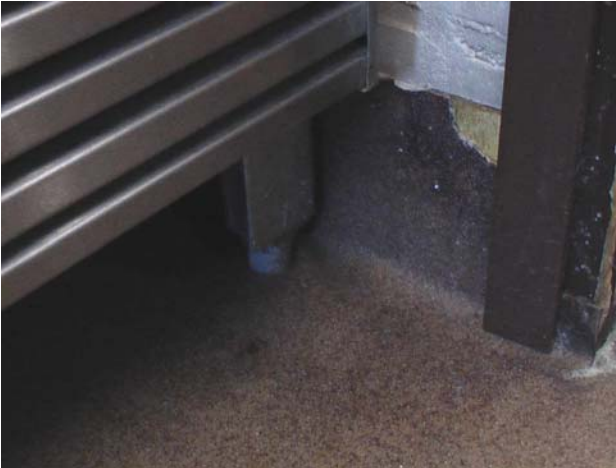
Kuva 19. Kalustejalca on tehnyt reiän keittiön lattiainmattoon. Suositellaan korjaamista (roiskevesialue).

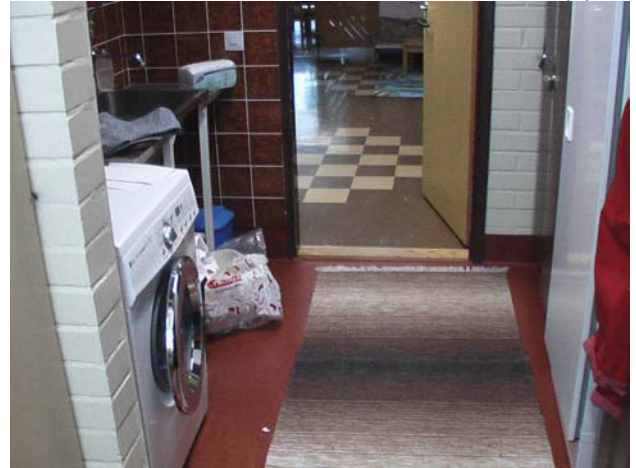
Kuva 22. Vaatehuoltohuoneessa on pesukone. Oven kynnyks saisi olla korkeampi.

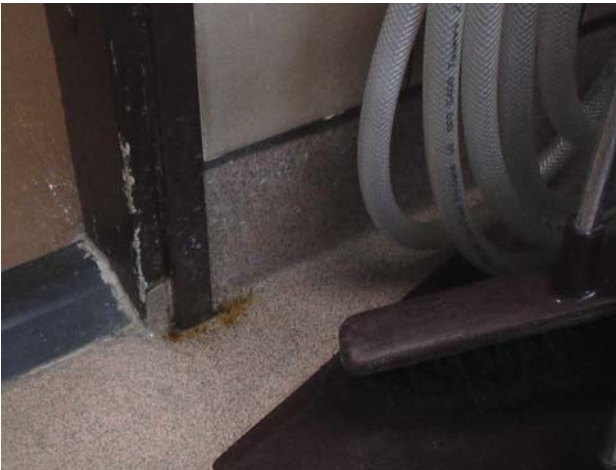
Kuva 20. Kosteuden aiheuttamaa hilseilyä keittiön oven karmissa (lähinnä esteettinen haitta).

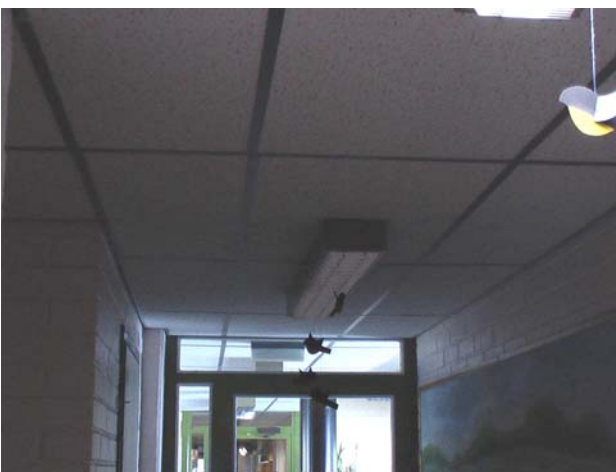
Kuva 21. Myös käytävän 32 alakatossa on vanha vuotojälki, myöskään tässä ei vuotoja ole havaittu.
