Alustatilan tiiviys- ja kuntokartoitus

Näätäpuiston päiväkot

Siilitie 26
01450 VANTAA

ASB-YHTIÖT,
ASB-Consult Oy Ab, Helsinki

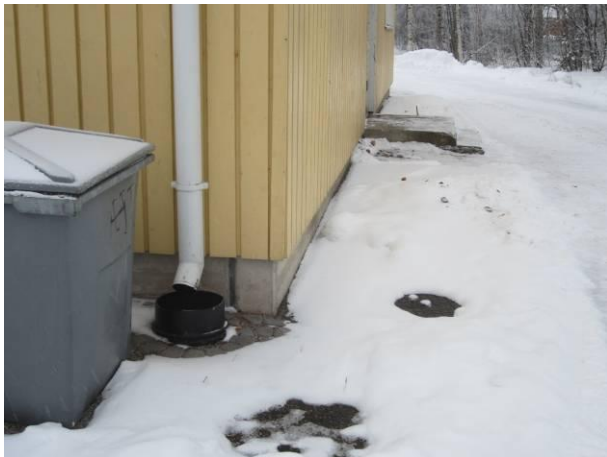
Rakennuksen ympärillä ja alapohjan alla on suunnitelmien mukaan salaojia. Ulkopuolisia salaojia ei lumen takia ryhdytty tutkimaan. Alkukäynnillä 17.1.12 perusvesikaivo vaikutti olevan paikallaan lämmönjakohuoneen kulmalla. Muualla kansiä ei havaittu, joten ne olivat lumen ja/ tai pintarakenteiden alla (**kuvat 1 ja 2**).

Kuva 1 Perusvesikaivolta vaikuttava kansi.

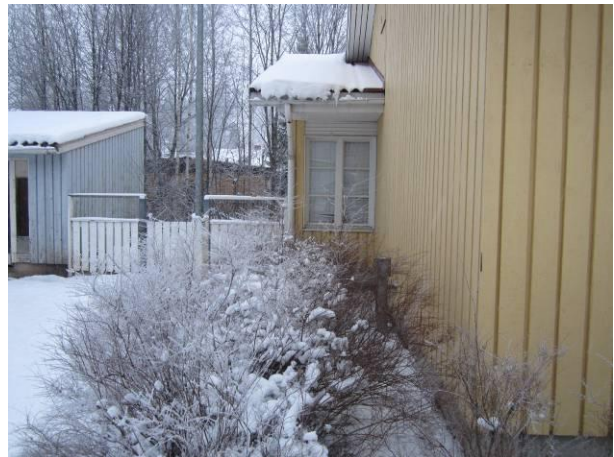
Perustussuunnitelmissa salaojien ylin juoksupintakorko on +46.30 Ryhmähuone 25 kulmalla. Lattiakorko on ilmoitettu + 47.30 ja lattiapinnasta maanpintaan on n. 35 cm. Leikki/ lepo 01 kulmalla so-korko on + 46.14. **Näin salaojat olisivat vain 65–80 cm maanpinnasta ja alapohjan alapinnasta. Juuri tässä osassa alustatiloja todettiin kondenssia ja vapaata vettä, ks. Alustatila.**

Kuva 2 Tässä päädyssä tilojen 01 ja 25 kohdalla salaoja on suunniteltu melko ylhäälle.

Korjaustoimena esitetään salaojien viemistä nykyistä syvemmälle, sekä painanteiden täyttöö ja sokkelivierille vastatäyttöjen tekoa murskeella ja sen jälkeen suodatinkangas ja kevytsora. Tämän lisäksi tehdään booraksikäsitteily tv. mikrobivaurioiden osalta. Muottivanerit poistetaan. Puutteellisesti tiivistetyt läpiviennit ja eristeiden reuna-alueet tiivistetään.

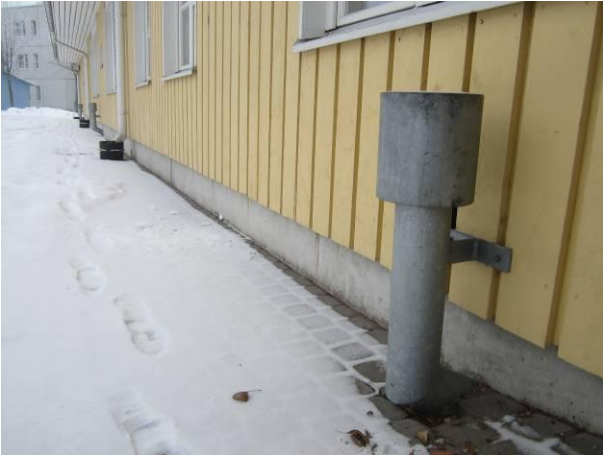
Alapohjan alla on ryömintätila. IV-suunnitelmissa on merkitty alustatilan poistopuhallin ja sokkelin läpi on sinkitystä teräksestä tehty korvausilmaputket (**kuva 3**). Tämä järjestely on jossain vaiheessa muutettu siten, että em. korvausilmaputket on tukittu alustatilan puolelta (**kuva 7**) tai poistettu ja valettu reikä umpeen (**kuva 4**). Tilalle on asennettu peltisiä poistokanavia, joiden avulla kierrätetään alustatilan ilmaa varastotilassa 12 olevan kojeen läpi (**kuvat 5,6**). Lisäksi on kanavapuhaltimia (**kuva 8**). Kojeessa on todennäköisesti suodattimia, mutta ei vaikuttanut olevan kuivatavaa ominaisuutta, sillä siitä ei lähtenyt poistoviemäriä tai ollut yhteyttä ulkoilmaan. Saadun käsityksen mukaan em. koje ja kanavisto yhdessä puhdistavat ryömintätilan ilmaa, mutta ilma kiertää vain laitteen läpi ja palaa suodatuksen jälkeen alustatilaan. Tällä tavoin alustatilan ilman lämpötila pyrittänee pitämään korkeana jolloin sen suhteellinen kosteus voidaan saada pysymään alle 70 % RH. Tässä ei kuitenkaan ollut onnistuttu.

Pintakallistuksia ei lumen takia päästy tarkastamaan. Lumisuudesta huolimatta arvioitiin, että paikoitusalueen puoleisella sivulla rakennusvierien maanpinta on paikoin alempana kuin liikennealueella (**kuva 3**). Muualla maanpinnat ovat lähimain tasaisia tai sitten rakennusvierien laatoitusten ja varsinaisen pihan välissä on istutuskaista (**kuva 2**). Näin pintavesiä voi painua kohti rakennusvieriä ja edelleen perustuksiin.

Kuva 3 Käyttämätön korvausilmaputki, maanpinnat ovat tasaiset rakennusvierellä.

Viimeistään lumettomana aikana tarkistetaan pintakallistusten tilanne ja tehdään mahdollisesti tarvittavat korjaukset. Huolehditaan, rännikaivot pidetään puhtaana yms. Tämä vähentää alustatiloihin ympäristöstä valuvan veden määrää.

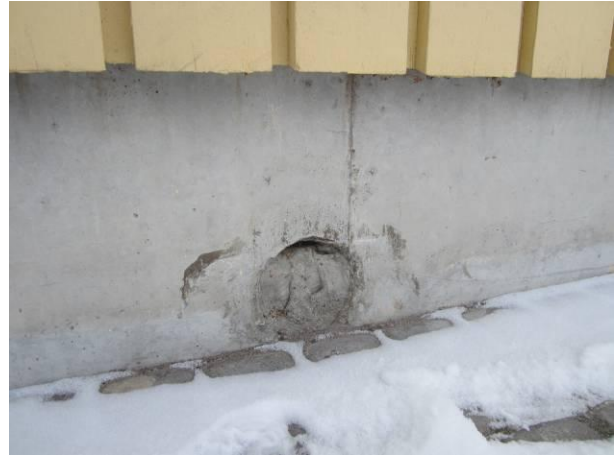
Kuva 4 Laastilla tukittu entinen korvausilmaputken reikä.

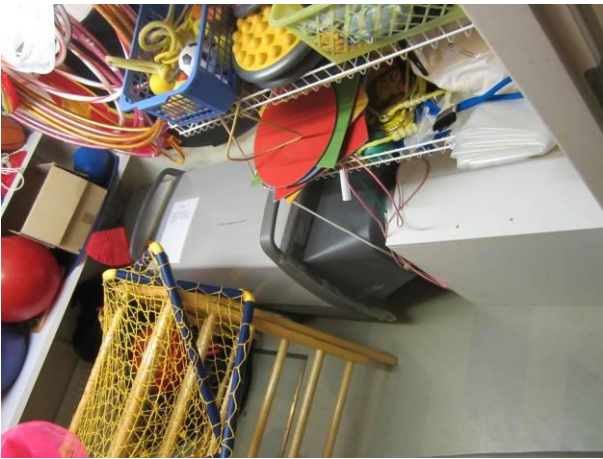
Kuva 5 Alustatilan ilmaa kierrättävä Lifa Air-suodatinlaite varastossa 12.

Lisäksi on todennäköisesti merkittävä osuus ilmanvaihtolaitteella, jossa ei vaikuttanut olevan kuivattavaa toimintaa. Myös resonoiva kanavapuhallin voi olla viallinen. Saadun käsityksen mukaan alustatilan ilma ei pääse vaihtuman, vaan se vain kiertää em. laitteen suodattimien läpi.

Ilmanvaihtolaitteen osalta selvitetään, voidaanko siihen saada kiertävää ilmaa kuivattava ominaisuus, vesi saadaan johdettua alustatilan viemäreihin. Jollei, niin alustatilan ilmanvaihto järjestetään uudelleen.

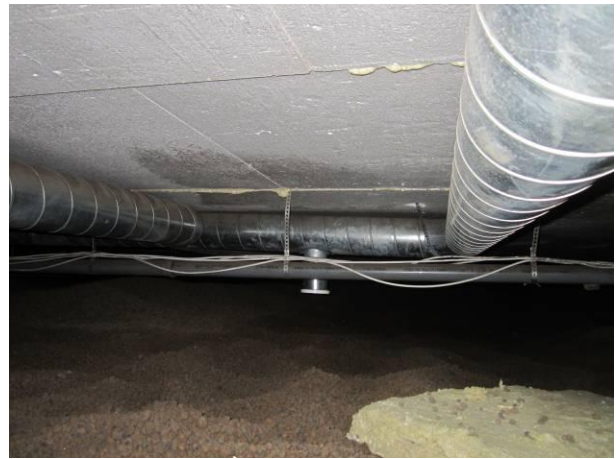
Kuva 6 Alustatilan kanavia varastotila 12 lähellä.

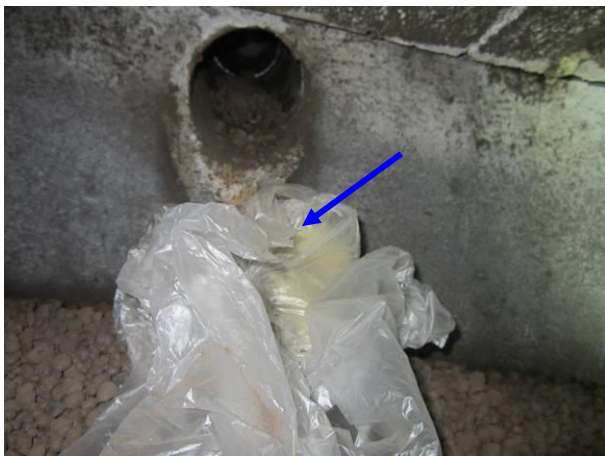
Kuva 7 Alustatilan puolelta muovilla ja villalla tukittu korvausilmaventtiili prh 62 alla.

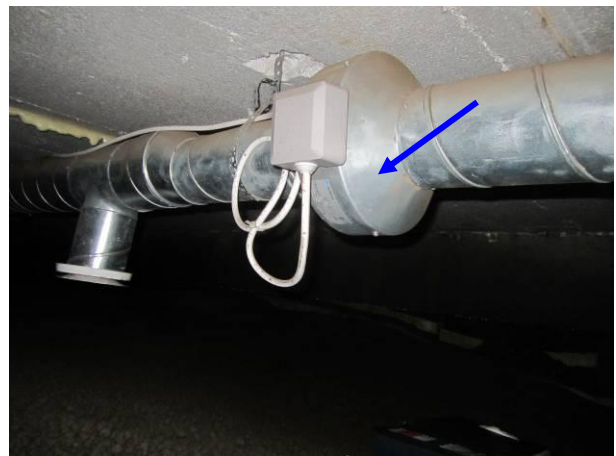
Kuva 8 Kanavistoon oli asennettu kanavapuhaltimia. Yhdestä kuului resonanssiääntä tv. hurinaa ryhmähuone 30 alapuolella.

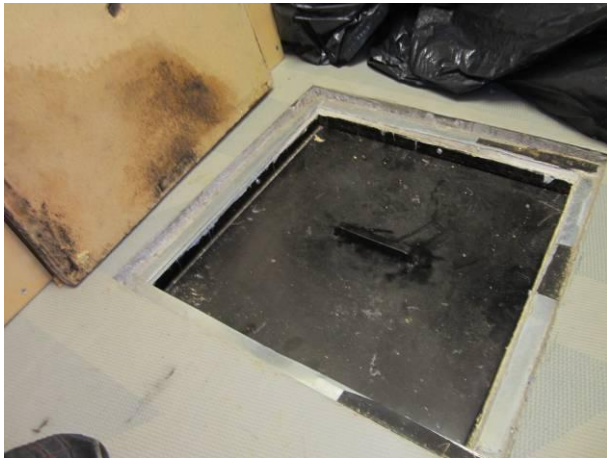
Alustatiloihin on järjestetty pääsy varastotilassa 12 olevan kulkuluukun kautta. Luukku on kaksiosainen ja vaikutti riittävän tiiviiltä (*kuva 9*). Alustatilassa ei ole valaistusta, joten tarkastus tehtiin otsalampun ja käsivalaisimen avulla. Osastosta toiseen on tehty kulkuaukkoja nivelalueen perusmuureihin, joista osan eteen tai kautta on viety myös asennuksia (*kuva 10*).

Kuva 9 Kaksiosainen kulkuluukku sijaitsee varastossa 12.

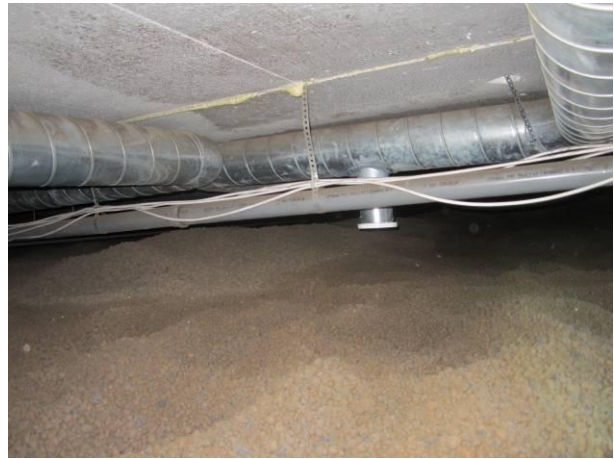
Kuva 10 Alustatila ja kanavia leikkiih 39 alla.

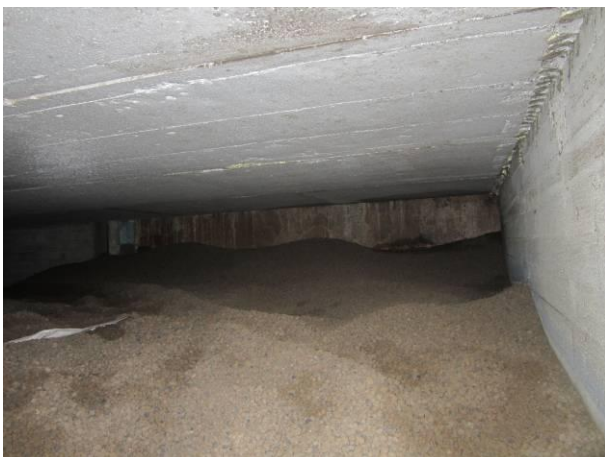
Kuva 11 Yhteishalli 40 alustatila, muuten ~ok, mutta on hieman muottivaneria.

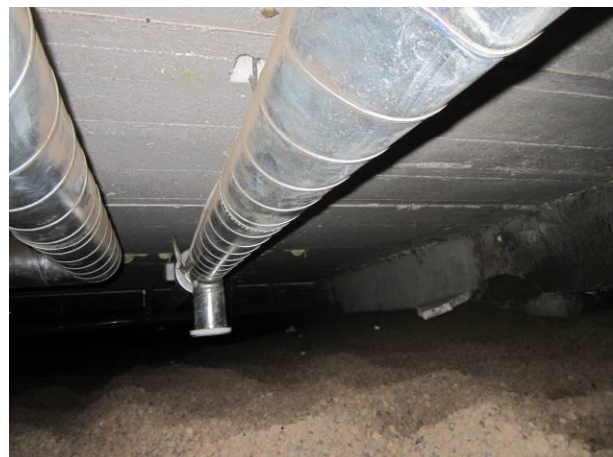
Kuva 12 Alustatila tilan Et 61 alla.

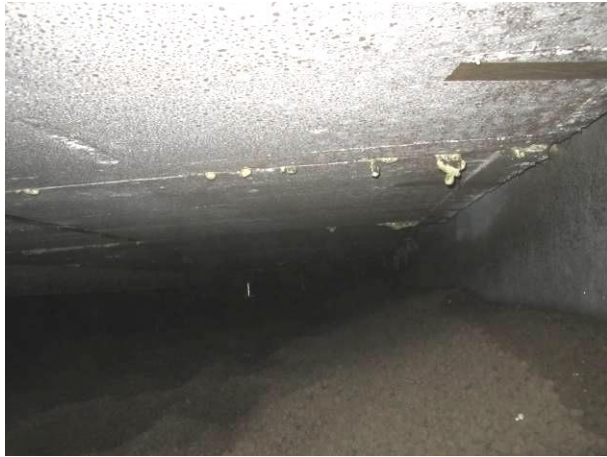
Kuva 13 Vastatäyttö tilan RH 50 alla

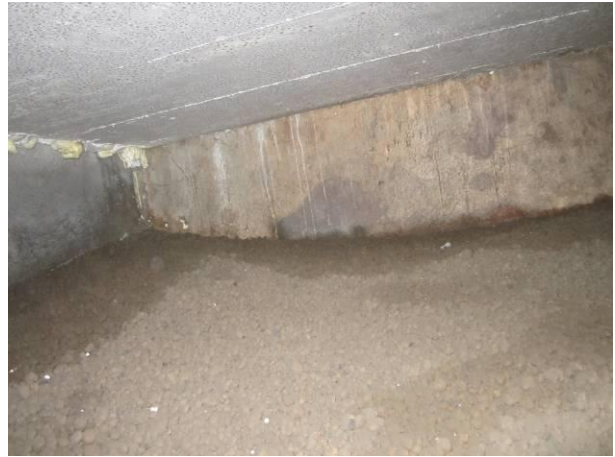
Alapohjan maapintana on kevytsorakerros, paksuudeltaan 50–200 mm, joka on puhallettu suodatinkankaan päälle. Alustatilan korkeus vaihtelee jonkin verran, vähimmillään korkeutta on sokkelivierillä 40–60 cm ja korkeimmillaan 120 cm, jolloin ollaan reilusti sokkelin viereistä maapintaa alempana. Yleisesti keskialueella on konntauskorkeus 60–70 cm, mutta kulkua rajoittavat ilmanvaihtokanavat ja viemärit. Pohjan perusmuotoilut on tehty yleensä pinnaltaan kohtalaisen tasaiseksi tai tasaisesti viettäviksi. Yleisesti tilojen 40–52 ja tilojen 53–63 alla alustatilojen kunto on pääosin hyvä (*kuvat 11–13*) ja reunoilla on vastatäyttöjäkin sokkelipalkkien vierellä (*kuva 13*), mutta ei koko alueella. Puutteena on myös se, että sokkeleihin on jätetty muottina ollutta vaneria (*kuva 14*).

Kuva 14 Muottivaneria tila Lepoh 52 alla.

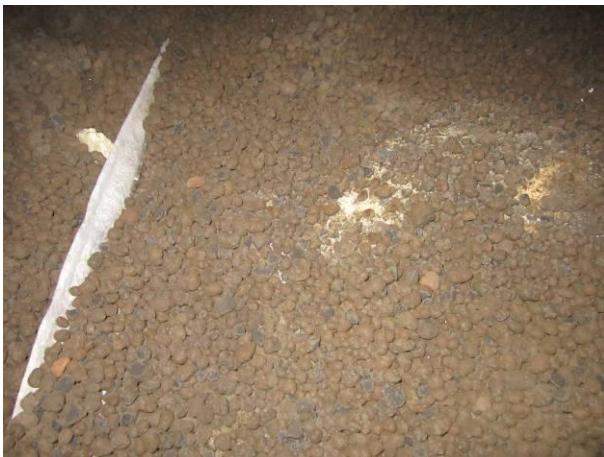
Muutamassa kohdassa (tilojen 01 – 08 alla, tilan 025 alla, sekä Aula 41 alla) on ympäristöään selvästi syvempiä painanteita. Samalla alueella kevytsoran pinta on kostea tai märkä. Lisäksi on pieniä mikrobikasvustoja kohdilla, joissa kevytsorakerros on ohut (*kuva 13*). Ilman suhteellinen kosteus on hyvin korkea huomioiden lämpötila. **Tilojen 04 ja 05 alla on lammikoitunutta vettä kevytsoratäytön seassa yli 10 cm (*kuva 16*).** Tämä liittyy todennäköisesti salaojien liian ylhäällä olevaan korkeusasemaan, sillä samalla alueella salaojien suunniteltu korkeusasema on ylimpänä ja niiden asema on 65–80 cm alapohjan alapinnasta, kun maapohja on vastaavasti jopa 1,2 metriä alapohjasta. Hyvin yleistä on, että sokkelipalkkien vierellä ei ole vastatäyttöä ja sokkelipalkin viereen ulkopuolelle asennetut routasuojalevyt ovat painuneet. Näillä alueilla alapohjan polystyreenin pinnassa on runsaasti kondenssivettä ja myös betonisokkelit olivat vesimärkiä pinnaltaan (*kuva 14–18*). Ulkopuolella havaittiin tilojen 02, 03 kohdalla maanpainuma sokkelivierellä. Arviolta mm. tilojen 49, 50, 51 alueella on oikeaoppinen vastatäyttö.

Kuva 13 Mikrobikasvustoa

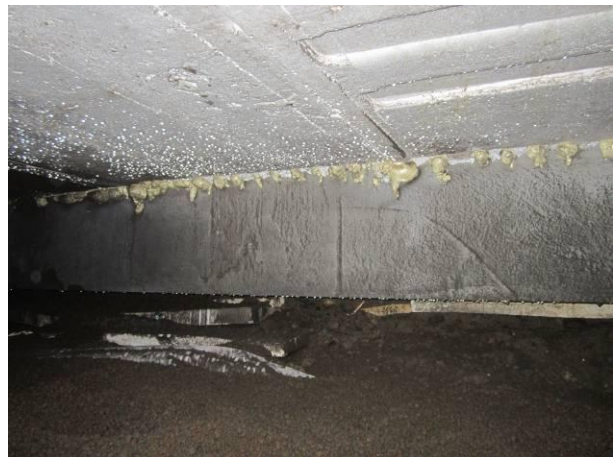
Kuva 14 Kevytsoran pinta on kostea, alapohjan styroxxkatto on täynnä vesipisaroita.

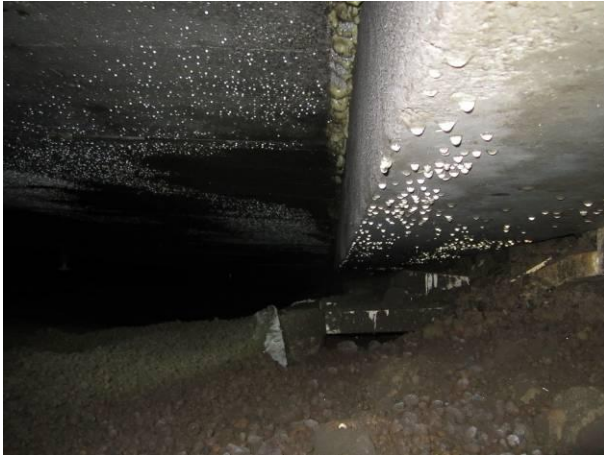
Kuva 15 Vastatäyttöä ei ole.

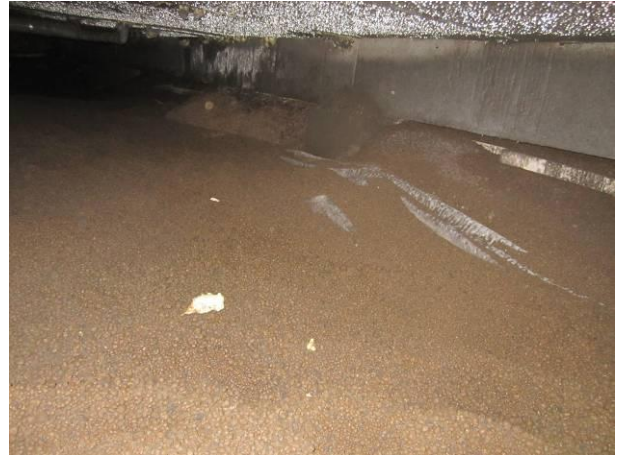
Kuva 16 Tilan Prh 05 alla on vesilammikko kevytsoran sisällä

Pääsyynä suureen ilmastokosteuteen toisen lohkon alueella on vapaa vesi, jota on lammikkona, sekä maankosteus. Lisäksi kosteutta tulee sokkelipalkkien ali. Merkittävin syy vaikuttaa olevan maapohjaan verrattuna liian korkealla olevat salaojat ryhmätila 25 päädyn alueella, jossa niiden suunniteltu korkeusasema on selvästi liian ylhäällä.

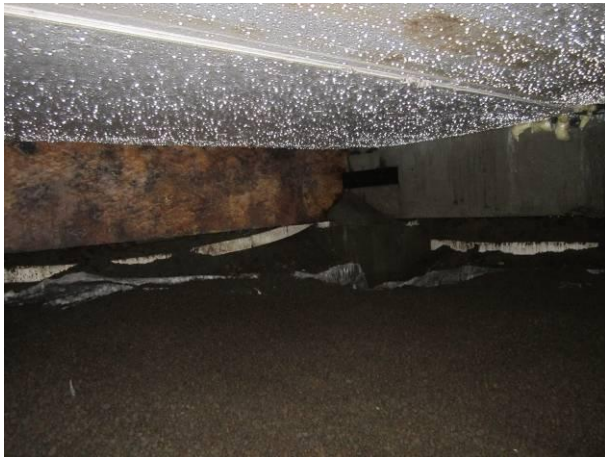
Kuva 17 Leikkih. 01 kulmaus, jossa on vaneria ja kosteaa. tilan korkeus 1-1,1 metriä.

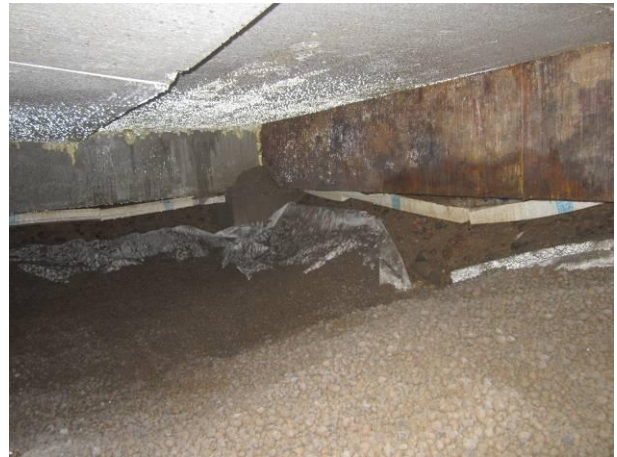
Kuva 18 Tilan Rh 25 kostea kulmaus ja painanne, lisäksi märkää muottivaneria.

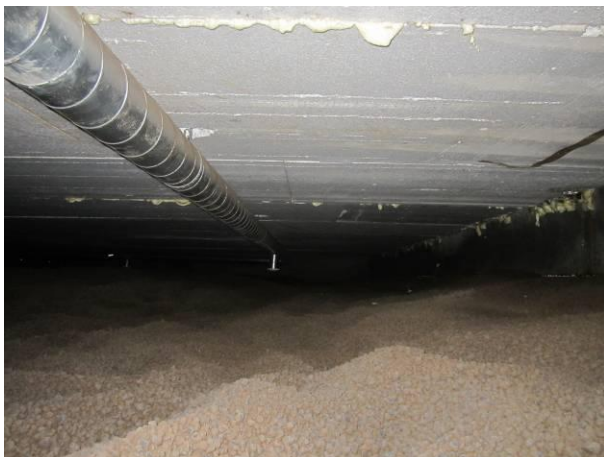
Kuva 19 Tilojen Rh30–Rh 37 alusta on kuiva, sokkelipalkki on kostea.

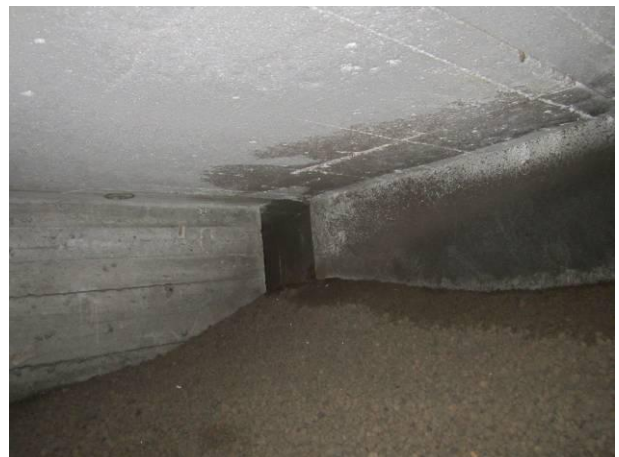
Kuva 20 Lepoh 39 alla kulmaus kohti yhteistilaa 40, kostea sokkelipalkki, vastatäyttö ok.

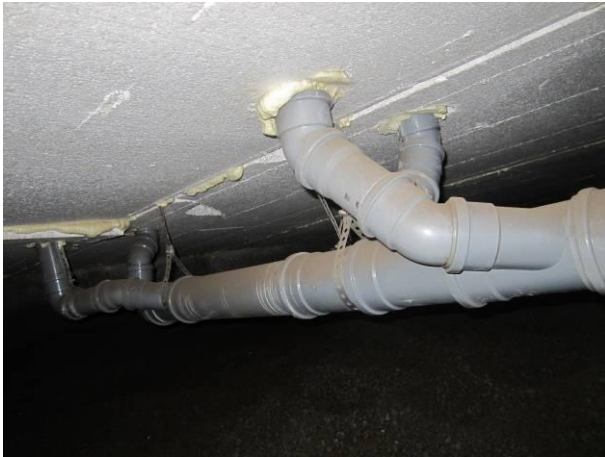
Kuva 21 Viemärläpiviennit on tiivistetty pääosin hyvin.

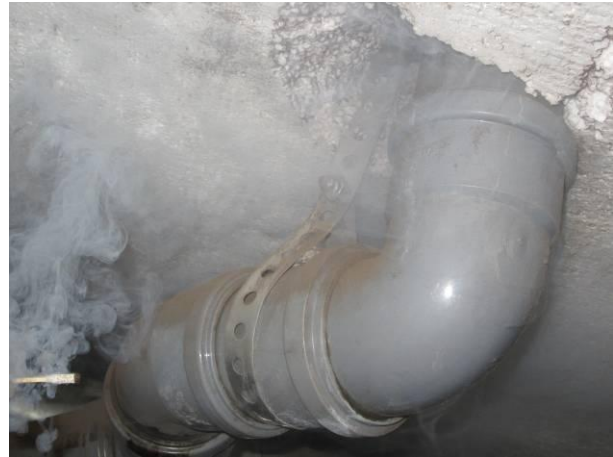
Alapohjan alapintaan on ripustettu viemäreitä, joita ei ole eristetty. Alapohjan läpi tulevien viemäriputkien liittymiä on tiivistetty polyuretaanivaahdolla. Paikallisesti havaittiin joitain puutteita, joiden osalta tehtiin merkkisavukoe, mutta ei havaittu selvää ilmavuotoa. Varaston 12 ilmankuivainlaitteen pääkanavien läpiviennit ovat tiivistämättä.

Kuva 22 Muutama viemäritiivistys on tekemättä mm. Kuraet 60 seutuvilla. Savukokeen mukaan ei havaittu ilmavuotoa.

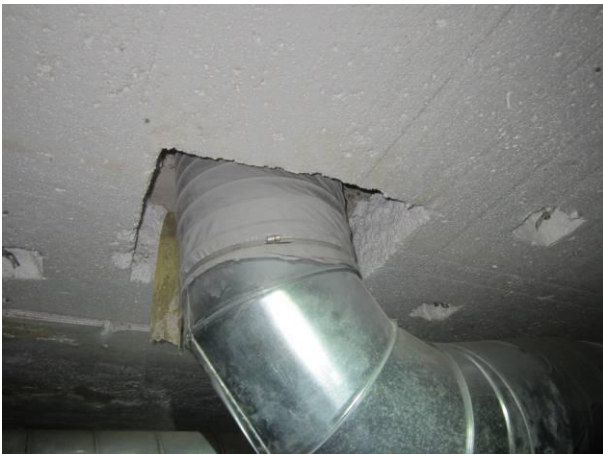
Kuva 23 Alustatilan IV-kojeen kanavaläpiviennit ovat tiivistämättä.

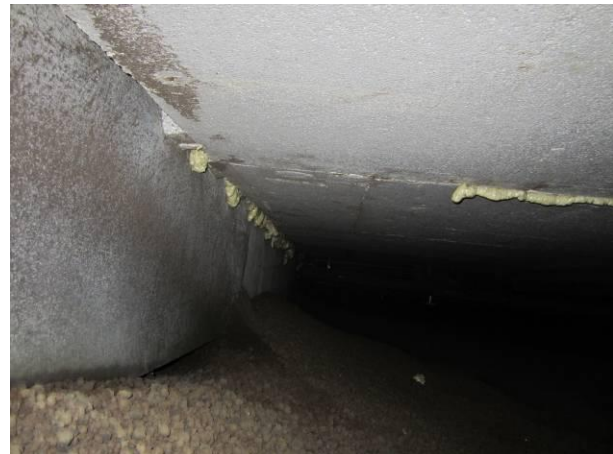
Levyjen saumoja on tiivistetty polyuretaanivaahdolla, sokkelireunoilla (*kuva 24*) on paikallisia puutteita. Joku eristelevy oli osin alustastaan irti. Alapohjan pinnat vaikuttivat olevan muuten kunnossa, eikä vuotojälkiä tai mikrobivaurioita havaittu.

Kuva 24 Sokkelireunoilla paikallinen tiivistyspuute prh 62 seutuvilla.
