TUTKIMUSSELOSTUS

OLLAKSEN PÄIVÄKOTI, KARHUNIITYN OPETUSTILA
ALUSTATILAN SEURANTAMITTAUKSET

7.9.2011

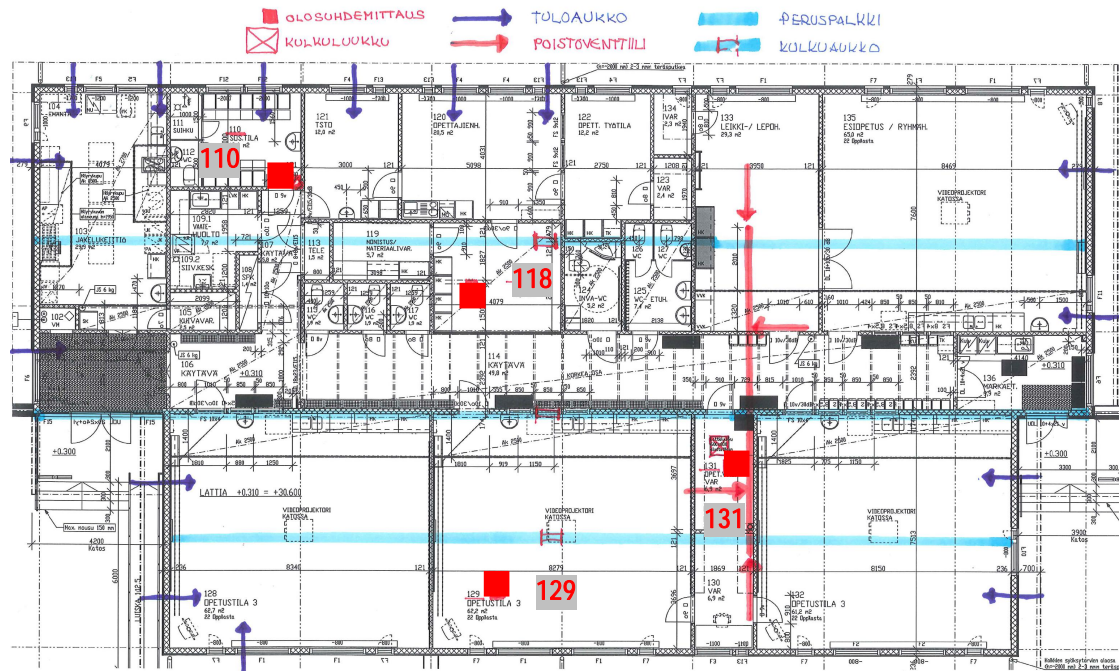
Kuva 1. Rakennuksen 1. kerroksen pohjakuva, johon on merkitty suuntaa-antavasti alustatilan peruspalkkien, kulkuaukkojen, kulkuluukun ja tuuletus tuloilma-aukkojen sekä poistoilmaventtiilien sijainnit. Kuvaan on myös merkitty alustatilan olosuhteiden seurantamittauspisteiden sijainnit punaisella neliöllä.

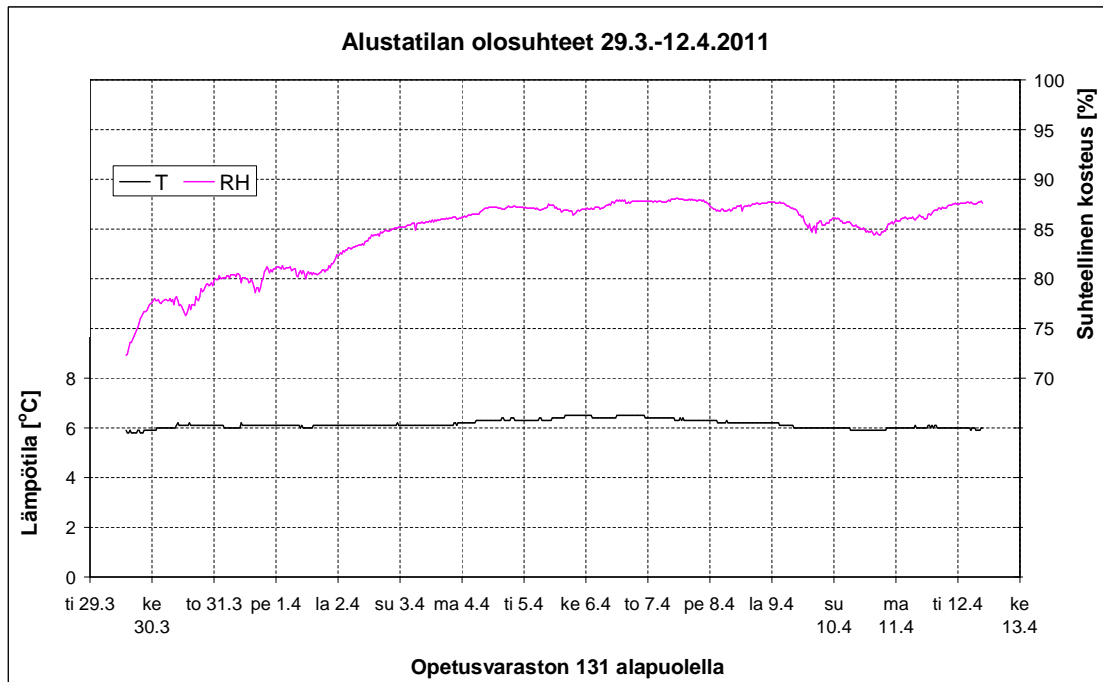
Kuva 2. Alustatilan lämpötilan ja suhteellisen kosteuden mittaustulokset opetusvälinevaraston 131 alapuolelta.

Mittaustuloksen perusteella alustatilassa vallitsee olosuhteet, joissa mikrobikasvu on mahdollista. Suhteellinen kosteus tulee todennäköisesti nousemaan kesää kohti.

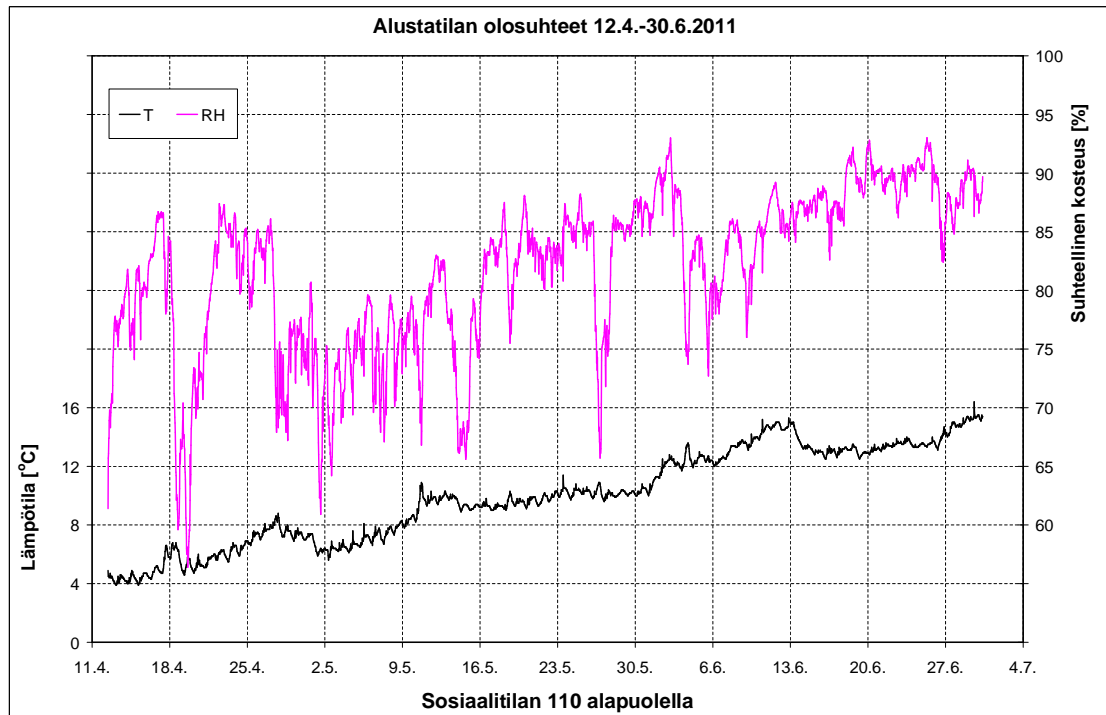
Mittaustuloksien perusteella alustatilassa vallitsee olosuhteet, joissa mikrobikasvu on mahdollista. Suhteellinen kosteus on rakennuksen keskiosalla ajoittain selvästi korkeampi kuin rakennuksen reunaosilla.

Kuva 3. Alustatilan lämpötilan ja suhteellisen kosteuden mittaukset sosiaalitalan 110 alapuolelta.

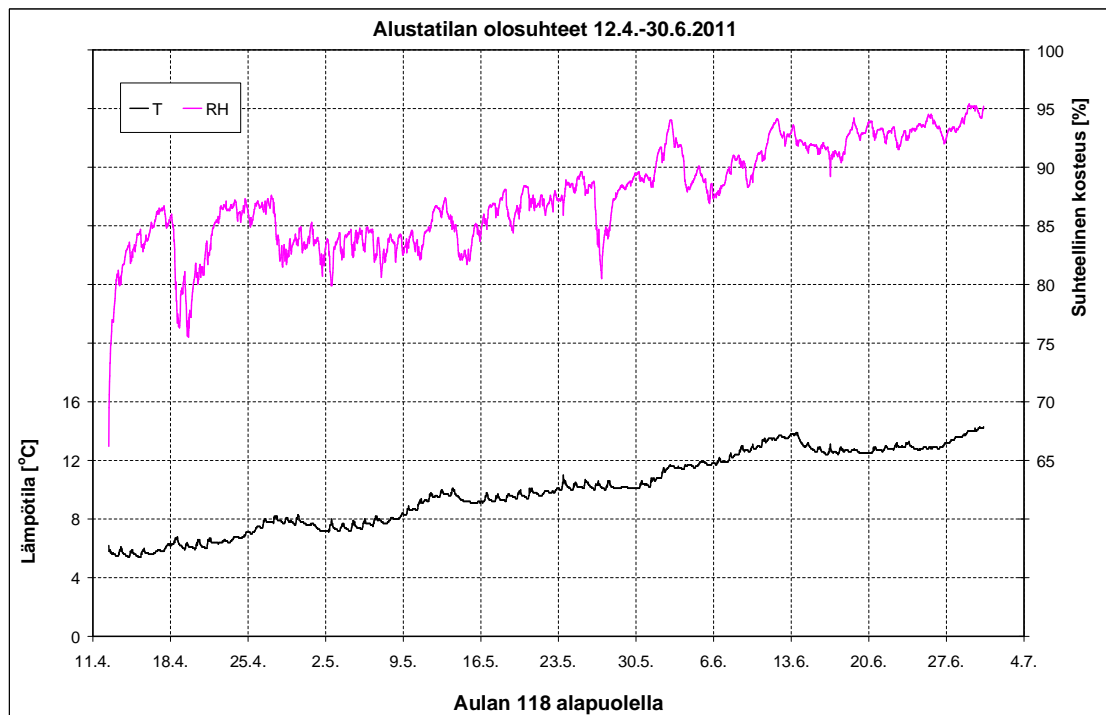
Kuva 4. Alustatilan lämpötilan ja suhteellisen kosteuden mittaukset aulan 118 alapuolelta.

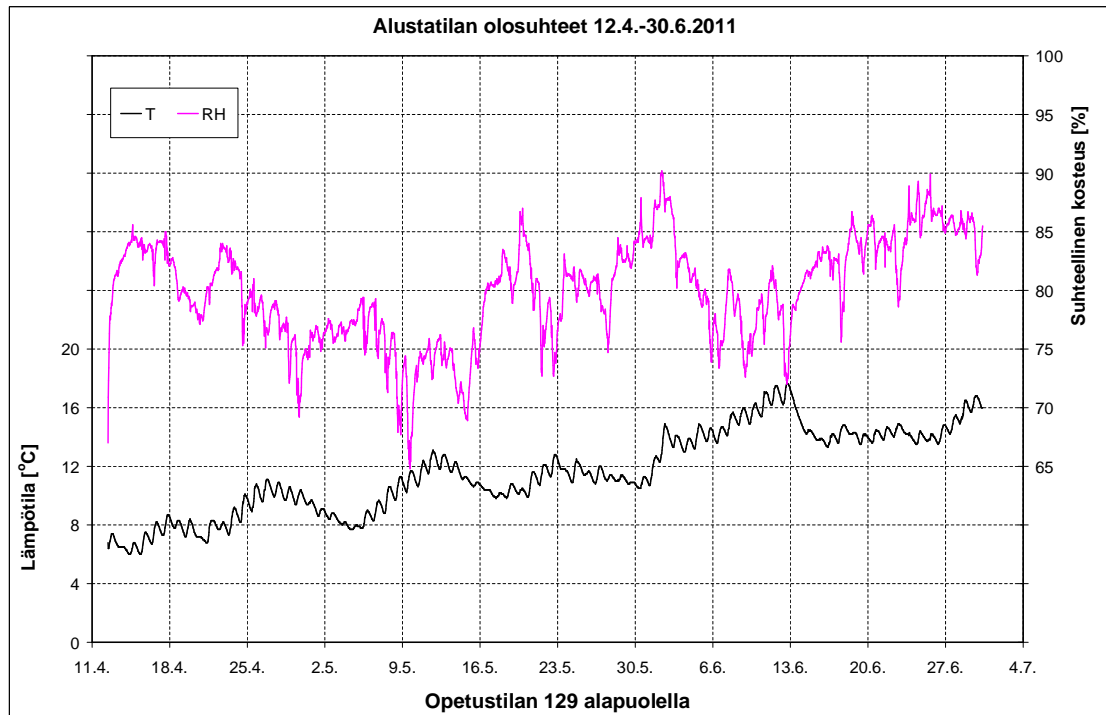
Kuva 5. Alustatilan lämpötilan ja suhteellisen kosteuden mittaustulokset opetustilan 129 alapuolelta.
