## Alustatilan tiiviys- ja kuntokartoitus

Ollaksen päiväkoti, Karhuniityn opetustila

Ollaksentie 29A  
01690 VANTAA

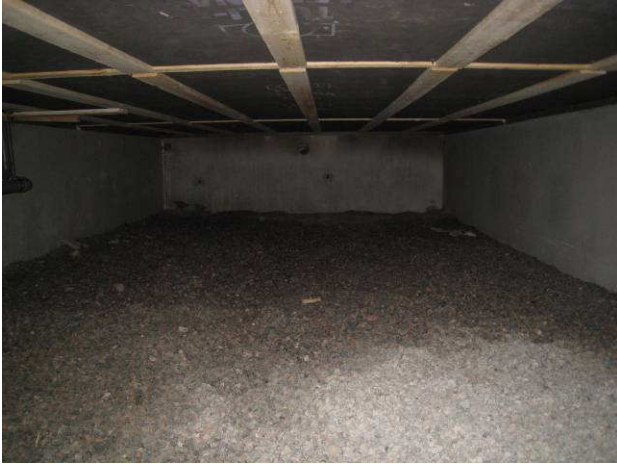
**Kuva 1** Keskiontelotila, venttiili perällä, maanpinta on kostea.

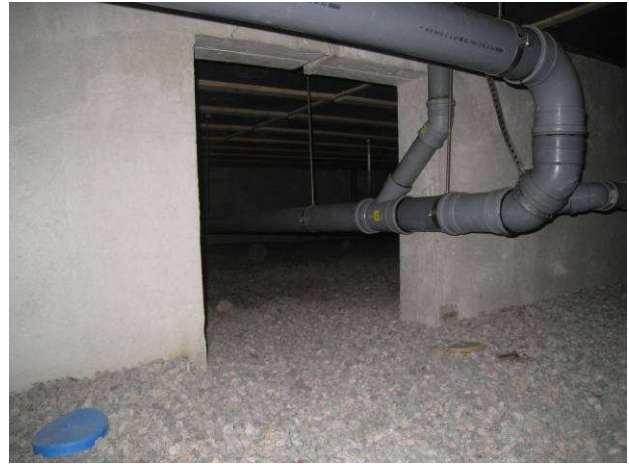
**Kuva 2** Kulkuaukot ontelosta toiseen.

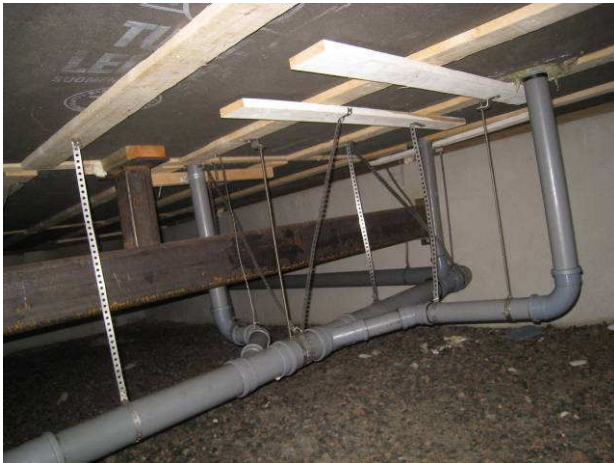
**Kuva 3** Teräsrakenteita, joita ei ole maalattu.

Perustusten terästuet maalataan korroosiota vastaan.

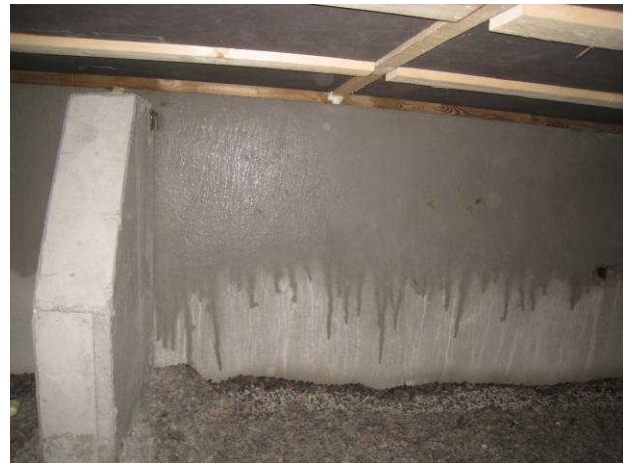
Kosteutta on tiivistynyt ulkoseinien sokkelipalkkien sisäpintojen ulkonurkkiin, pohjoissivulla sokkelipalkkien sivuille sekä sokkelipalkkien ja keskialueen peruspalkkien liittymiin (kuva 26) sekä rst- sideteräksiin (kuva 25). Huomattavaa kosteutta on mm. pohjoissivulla sokkelipalkin yläosalla tilojen 120, 121 kohdalla sekä 133 sokkelipalkin betonitukien kohdalla, joissa vesi valuu maahan asti (kuva 4).

Kosteissa nurkissa ja pitkällä sivuilla sokkelin betonitukien kohdalla oleva kosteuden tiivistyminen vaikutti siltä, että se liittyy ilmavaihtoon siten, että katvealueilla ilmanvirtaus ei ole riittävää.

**Kuva 4** Sokkelipalkin tuenta ja voimakasta kondenssia pohjoissivulla itäpuoliskolla.

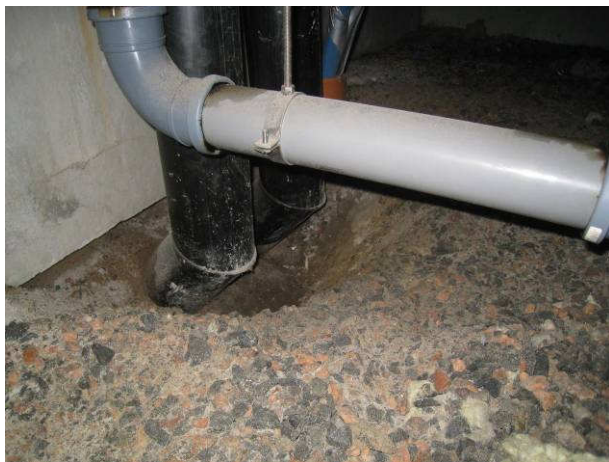
Rakennuksen ympärillä on todennäköisesti salaojia, mutta niitä ei päästy tarkastamaan, sillä tarkastuskaivot on jätetty pintarakenteiden alle. Vettä ei havaittu ryömintätilan pohjatäyttöä 30 cm alempana olevassa painanteessa sokkelipalkin alla (kuva 5). Rakennusvierillä on pohjoissivulla ja päädyissä n. 40 cm mukulakiveys ja sitten asfalttia tai betonikiveystä (kuvat 6, 7) ja rakennusvierien pintakallistukset ovat rakennuksesta pois päin arviolta 1:50 luokkaa, Eteläisivulla on pääasiassa sorapintaa ja kallistuksia ei juuri ole (kuva 8). Kattosadevedet on johdettu ränneihin ja niistä syöksytorviin, joiden alla on am. rännikaivot, joista osassa vesi voi roiskua hieman ohi rännikaivon.

Lattiana pohjalla on koekuppien perusteella 15–20 cm paksuudelta sepeliä (kuva 15) tai murskeen sekaista kapillaariselta vaikuttavaa sepeliä (kuva 16), joka on paikoin kostea, lisäksi on paikallisesti härmettä (kuva 17) ja mikrobikasvustolta vaikuttavaa kasvustoa (kuva 18). Ulkoseinävierillä perus-/ sokkelipalkkeja vasten on pääosin riittävät vastatäytöt, vain lämpöputkien liittymäkohdassa on vajaa täyttö (kuva 5).

**Kuva 5** Lämpöputkien nousukohta sokkelipalkin alta länsipäädyssä.

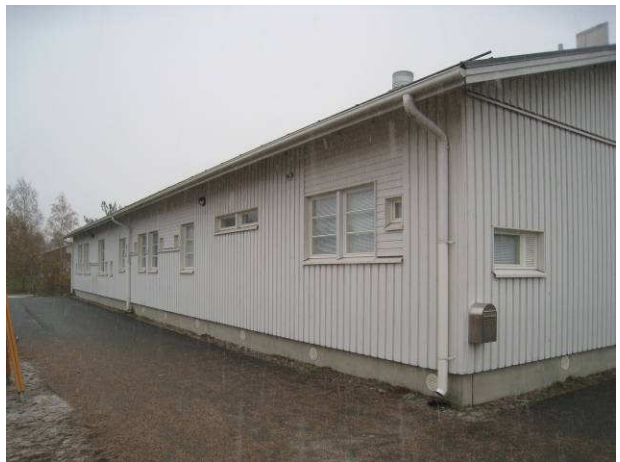
**Kuva 6** Pohjoissivun luoteiskulma ja venttiilit sokkelissa.

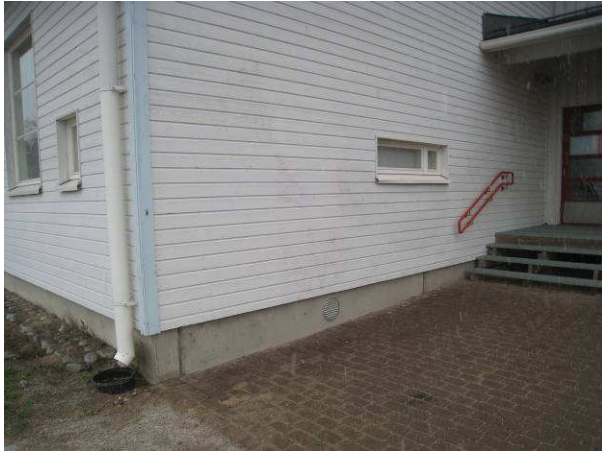
**Kuva 7** Eteläpäädyn kaakkoiskulma.

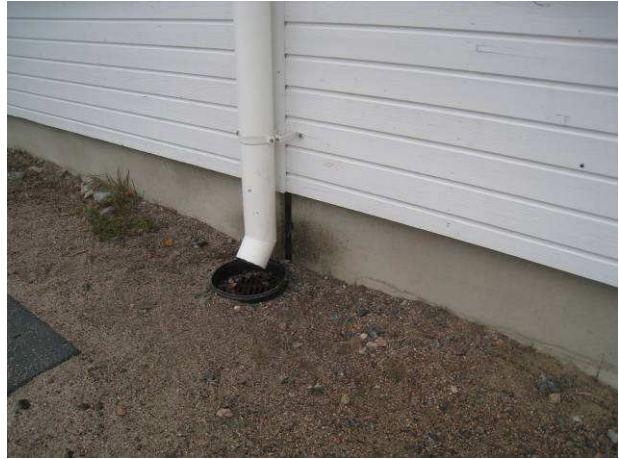
**Kuva 8** Eteläsivun maanpinta on tasainen.

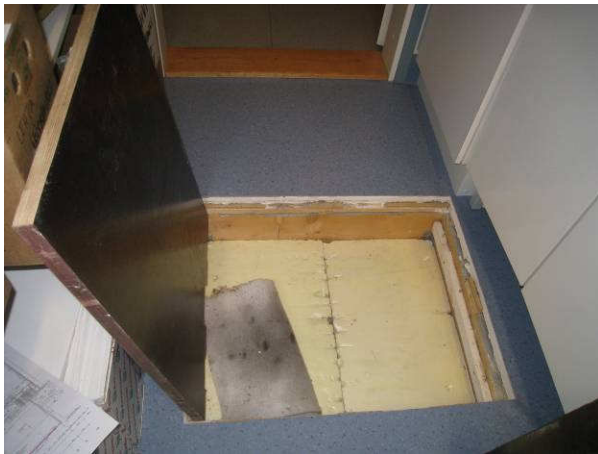
Alustatilaan johtaa yksi paikalla tehty kulkuluukku, joka on 2-kertainen ja sen alla on polyuretaanilevyllä tehty lämpöeristys (kuva 9). Luukun kohdalta eristyslevyjen välistä tuli ilmaa, joten sisäilma oli tarkastushetkellä alipaineinen.

**Kuva 9** Tilassa 131 oleva alustatilan luukku ei ole tiivis.

**Alapohjan pahiten mikrobivaurioituneet levyt vaihdetaan uusiin ja samalla tarkistetaan eristemateriaalin tilanne ja tehdään yleisdesinfiointi. Alapohjan kaikki läpiviennit tiivistetään alapuolelta esim. polyuretaanilla. Kulkuluukku uusitaan tiiviiksi, lisätään yleisvalaistus.**

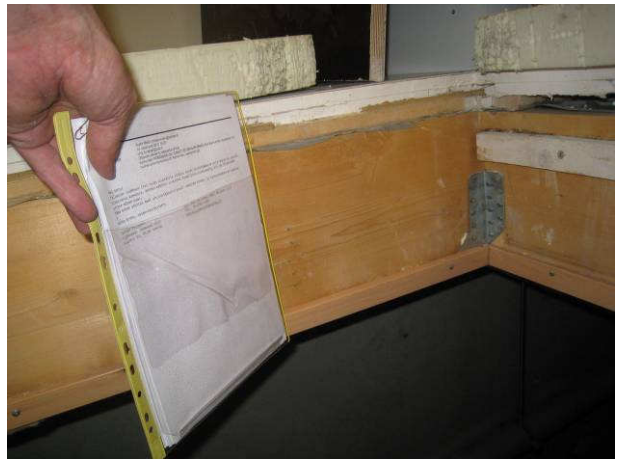
**Kuva 10** Alapohjarakenne on n. 30 cm paksu. Kipsilevyjen alla on harvalaudoitus ja höyrynsulkumuovi.

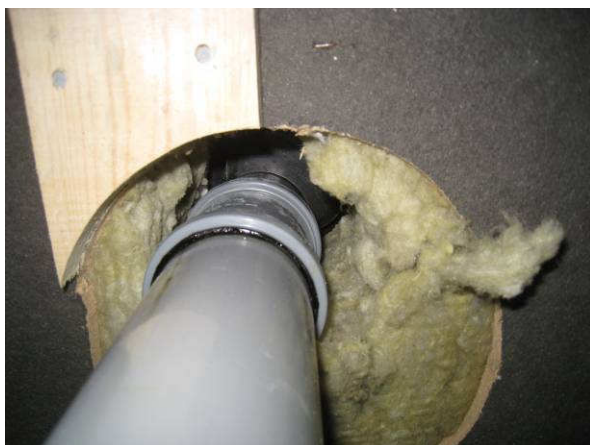
Alapohjan kattoon on ripustettu viemäreitä ja keskialueella IV-kanavia. Kaikki viemäri- ja kaapeliläpiviennit on tiivistämättä ja reiät ovat paikoin isoja (kuvat 11, 12). Merkkisavutikuin kokeiltiin muutamien läpivientien tiiveyttä (kuva 13). Selvää vuotoreittia ei savutikulla havaittu. Paikoin viemäriputken ja eristeiden välissä on useiden cm ilmara-ko, johon merkkisavu nousi. Yläpuolella tarkastettiin viemärin läpiviennin tiiveys tilan 135 tiskipöydän kaapin vesilukon juuresta (kuva 14), mutta selvää vikaa ei havaittu. Ks. Huomiot sisätiloissa.

**Kuva 11** Hulppea viemärin läpivienti on tiivistämättä.

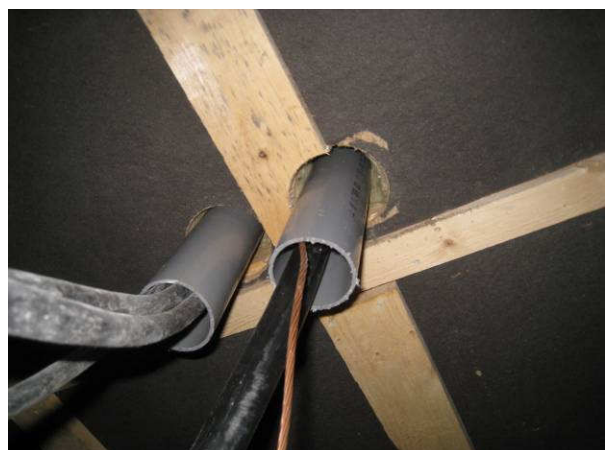
**Kuva 12** Kaapelien tiivistämätön läpivienti.

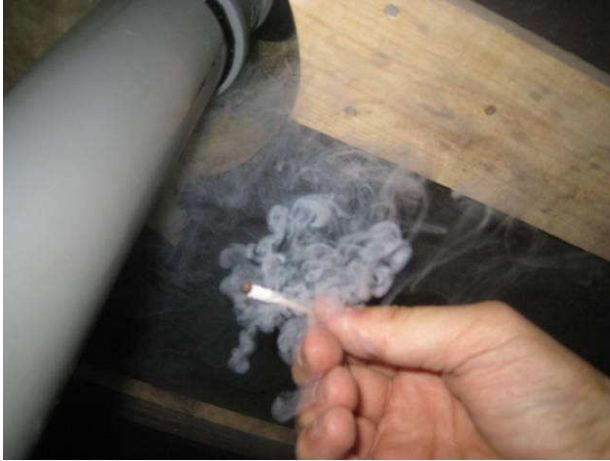
**Kuva 13** Merkkisavutikuin kokeiltiin otosmaisesti läpivientien tiiviyksiä.

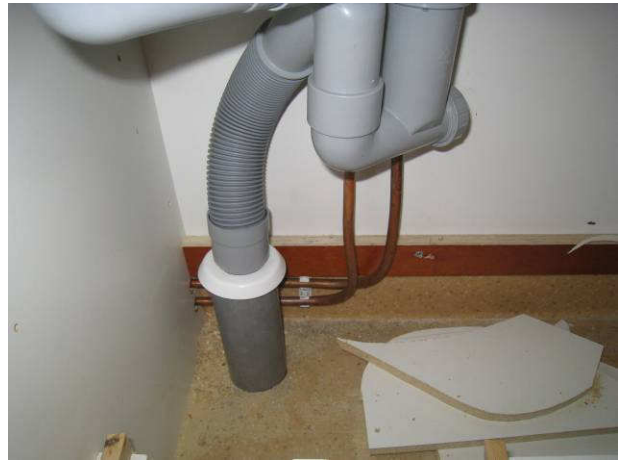
Esiopetustila 135 osalta on valitettu ajoittaisista hajuhaitoista kiintokalusteiden kohdalta. Kaapin pohjalevy poistettiin ja tarkastettiin viemärin läpivienti. Matto on leikattu tarkasti, mutta ei ole tiivistyskittausta. Selvää ilmavuotoa ei kuitenkaan havaittu.

**Kuva 14** Esiopetustilan 135 alakaapissa oleva viemäri liittymä ja muovimaton juurinos-to.

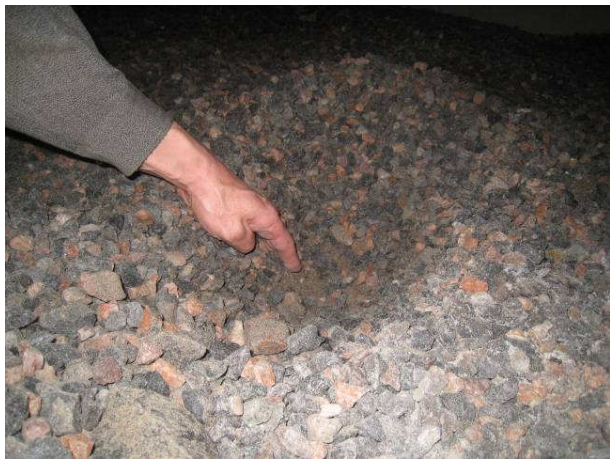
**Kuva 15** Pohjasepelin alla n. 15 cm päässä on kosteaa soraa tai murskettä.

**Salaojien toimivuus tarkistetaan, tarkastuskaivot otetaan esille. Rakennusvierien pintakallistuksia parannetaan ainakin hiekka-alueella. Alustatilan pohjamaan kosteustuottoa vähennetään pohjamaan parannuksella. Pintaan tehdään toimiva kapillaarikatko esim. puhtaalla sepelillä tai kevytsoralla. Ryömintätilan korkeus mahdollistaa n. 20 cm korotuksen.**

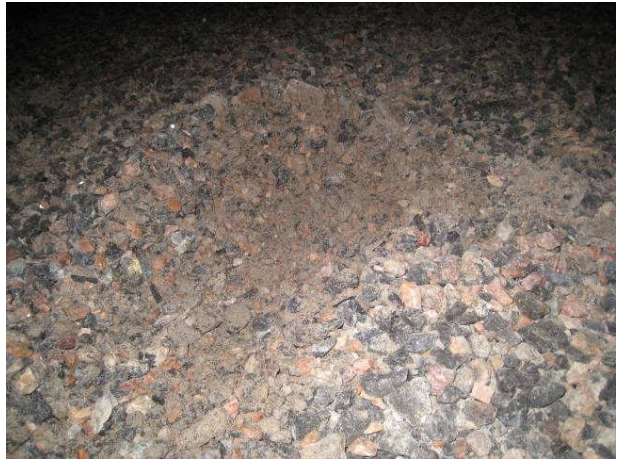
**Kuva 16** Sekalaista pohjatäyttöä, joka vaikuttaa kapillaariselta.

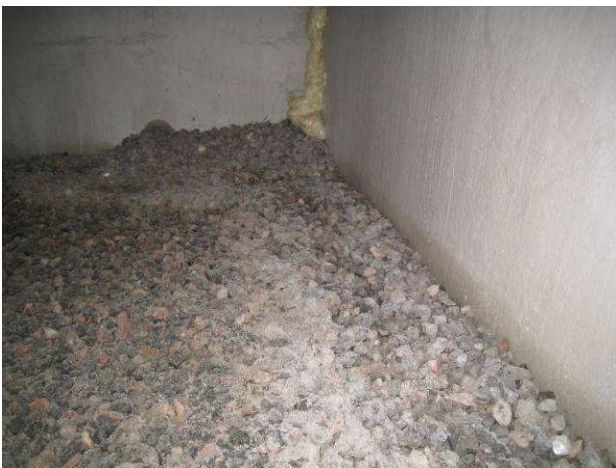
**Kuva 17** Sepelin pinnassa olevaa härmettä.

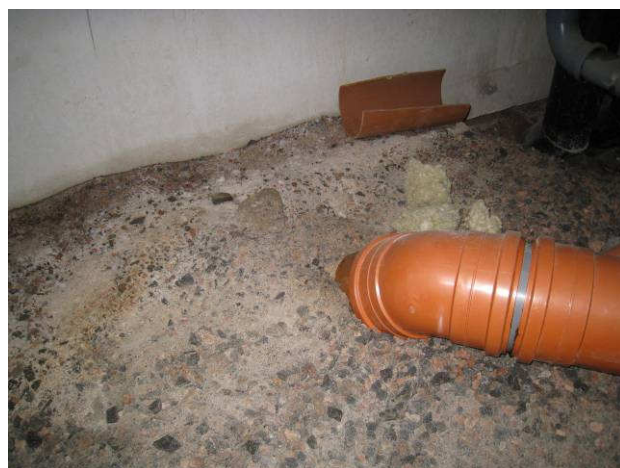
**Kuva 18** Mikrobikasvua länsipäädystä tuulikaapin 101 alapuolella.

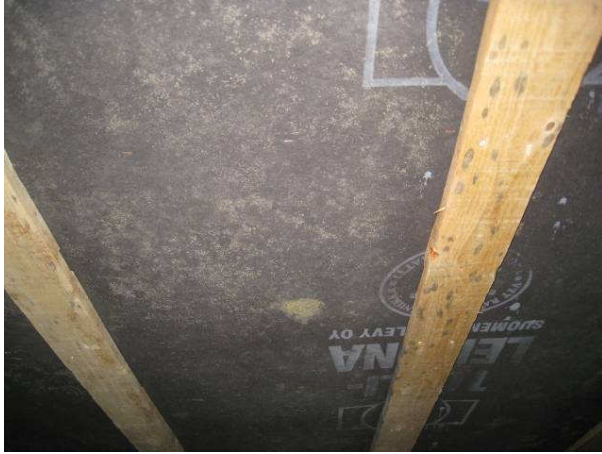
Alapohjan alla oleva bituliittilevy on paikoin kupruillut ja siinä on paikoin hieman (kuva 19) tai runsaasti (kuva 20) kellertävän vihreää mikrobeihin viittaavaa kasvustoa Mikrobikasvustolta vaikuttavaa on mm. tilojen 124, 133, 134, 114 ja 131 alla.

**Kuva 19** Vähäistä mikrobikasvua kulkuluukun lähellä opetusvälinevarasto 131 alla.

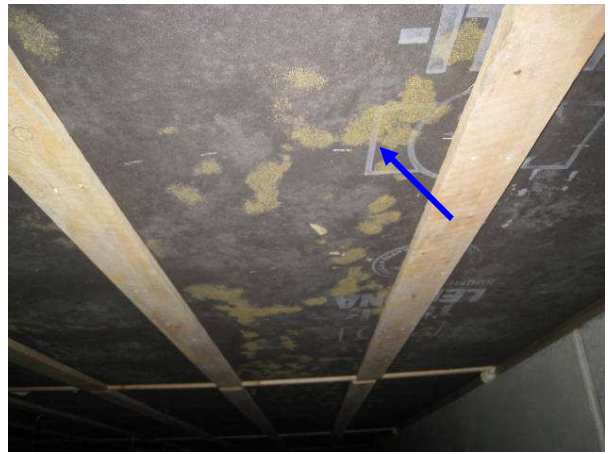
Leikki- ja lepo huone 133 ja esiopetus 135 väliseinän tienoilla on valitettu saatavan oireilua ja olevan hajua. Kohdalla on ovi ja sen kohdalla lattiassa on kynnyks. Alapuolella todettiin olevan mikrobivaurioon viittaavaa kasvua alapohjan bituliittilevyissä.

**Kuva 20** Selvää mikrobikasvua tilojen 133 ja 135 alla.

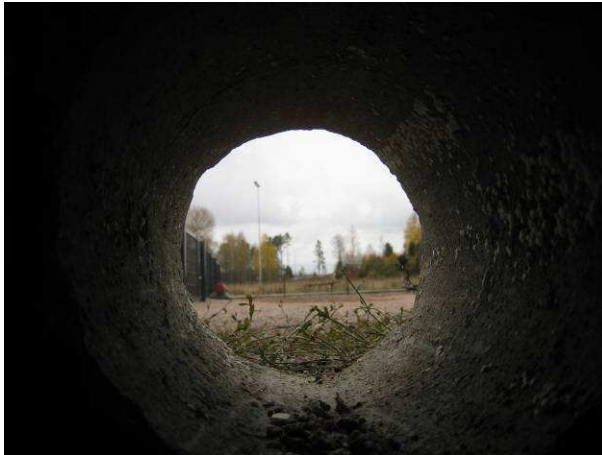
**Kuva 21** Korvausilmareitit on tehty lähelle maanrajaa, venttiili puuttui (ilkivalta).

**Korvausilmareittejä lisätään, jotta kaikki alustalohkot saavat riittävästi korvausilmaa. Korvausilmareitit varustetaan säädettävin venttiilein. Sokkelin läpivienteihin suositellaan asennettavan ylös nostetut sinkityt tuuletusputket ao. suojiineen.**

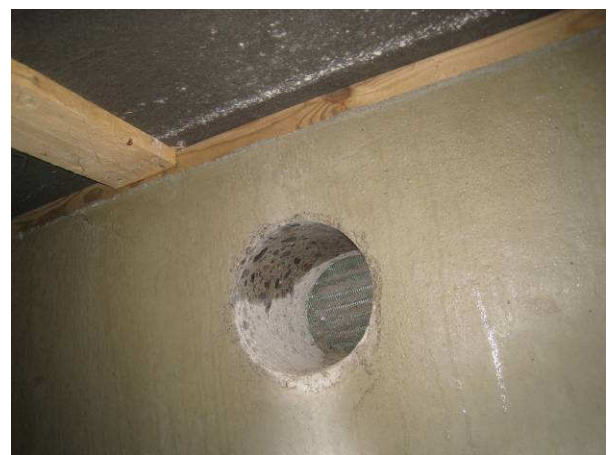
**Kuva 22** Länsipäädyn keskiontelon venttiiliaukko, sokkelipinta on märkä, venttiili likainen.

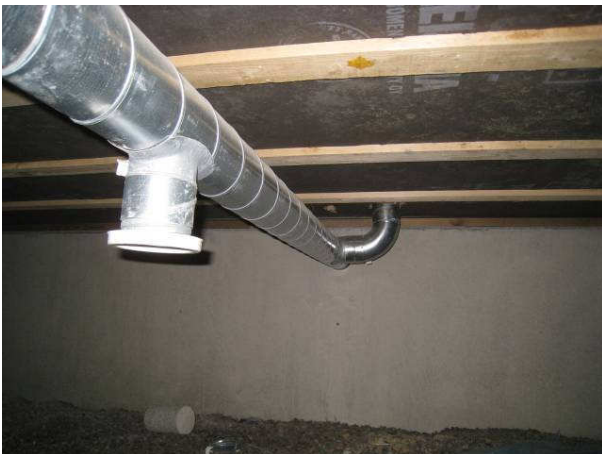
Alustatilan ilmanpoisto on järjestetty yhdellä halk. 125 mm:n harjan suuntaan nähden poikittaisella peltikanavalla rakennuksen keskeltä siten, että kustakin lohkoista imetään koneellisesti ilmaa halk. 100 mm venttiileistä (kuva 23). Poistokanava nousee ylös opetusvälinevaraston 131 ja varaston 130 välistä. Poistokanavassa ei ole haaroituksia onteloiden suuntaan. Alapohjaontelon tilavuus on nyt n. 550 m<sup>3</sup>.

**Kuva 23** Keskialueen poistokanava ja venttiili, sekä nousu tilojen 130–131 välistä.

**Alustatilan ilmanvaihtoa parannetaan suunnitelman perusteella. Poistoilmavirta tarkistetaan riittäväksi ja lisätään haarotuskanavat lisäventtiileineen kaikkiin lohkoihin lähimain päästä päähän.**

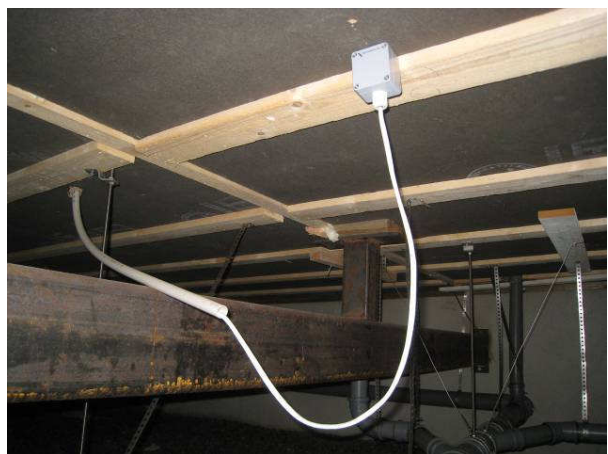
Kiinteistöhoito Siekkisen tekemän kokeilun mukaan puhallin sammuu, kun lämpötila-asetus lasketaan + 4 °C ja käynnistyy, kun arvoksi asetetaan + 6 °C. Lämpötila-anturi on merkiltään Atmosstech ja anturi on alustatilassa tilojen Spk 108 – Tele 113 alapuolella alapohjaan kiinnitettynä (kuva 24). Puhallin on jatkuvasti toiminnassa ja sijaitsee vesikatolla opetusvälinevarasto 131/ var. 130 yläpuolella.

**Kuva 24** Poistomurin lämpötila-anturi spk-tila 108–tele 113 alapuolella.

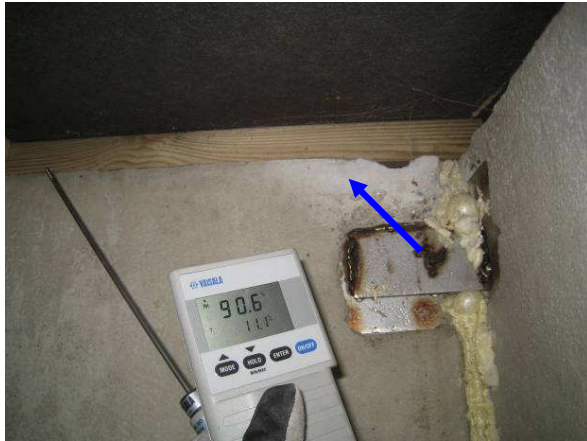
Kosteuden tiivistymiskohtien vieressä tai lähellä olevat kosteusmittaukset osoittivat ilman suhteellisen kosteuden olevan selvästi korkeampi kuin muualla ollen lähellä 90 % RH tai jopa ylikin (kuva 25), ks. mittaustulokset.

**Kuva 25** Eteläsivun kaakkoisnurkalla ilman kosteus 91 % RH, kondenssia.

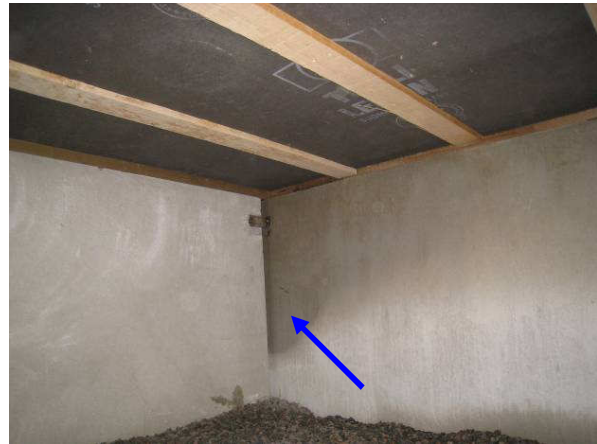
**Kuva 26** Itäpäädyn sokkelipalkin ja keskialueen palkin liittymä, kosteus tiivistyy sokkelipalkkiin nurkassa.

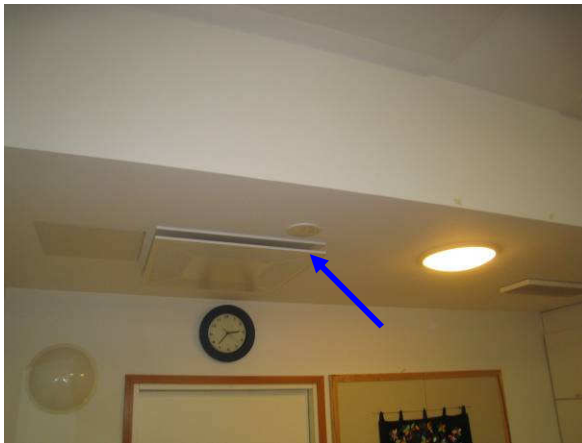
Ilmanvaihtoratkaisu vaikutti tuloilmaventtiilien sijoituksen ja mallin osalta osin väärältä. Tuloilmahajottimia on sijoitettu poistoventtiilin lähelle ja käytäväseinän viereen kotelon alapintaan. Osa venttiileistä on malliltaan sellaisia, että ne tulisi sijoittaa keskelle huonetta, koska ilmaa tulee kaikkiin suuntiin (kuva 27). Näin tuloilma ei voi levitä ikkunaseinille asti ja ilman laatu on huono.

**Kuva 27** Sijoitukseen nähden vääränlainen tuloilmaventtiili leikki- ja lepotilassa 133.

**Sisätilojen ilmanvaihdon osalta tasapainoisuus, sekä uusitaan tuloilmaventtiileitä ja järjestelyjä siten, että huoneilma saadaan vaihtumaan koko alaltaan tasaisesti.**

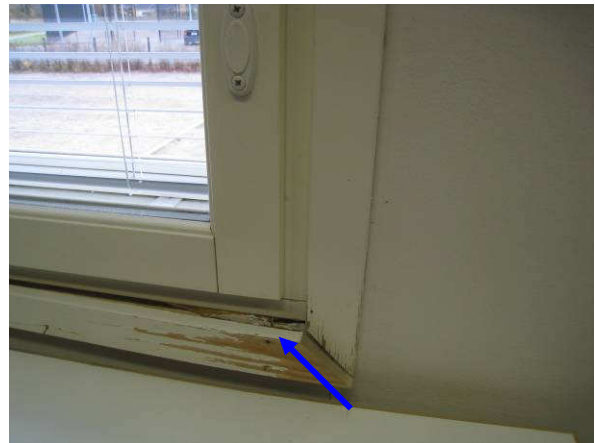
Opetustila 132 ikkunoista on henkilökunnan mukaan tullut vettä keskialueella. Ikkunoissa on kosteusvaurioita alaosilla (kuva 28). Ulkopuolella ei havaittu selviä vikoja. Ikkunat ovat tuulelle alttiina, joten vettä saattaa päästä ulkopuolteen ja karmin välistä, jolloin kun poistoreitti vesipellille on huonosti toimiva, niin vesi ei pääse poistumaan, vaan pääsee sisälle.

**Kuva 28** Kosteusvaurioita eteläsivun ikkunassa opetustilassa 132.

Eteläseinän ikkunoiden vuotosy syy selvitetään ja korjataan.
