# TUTKIMUSSELOSTUS

## OLLAKSEN PÄIVÄKOTI, KARHUNIITYN OPETUSTILA KORJAUSTARVESELVITYS

2.5.2011

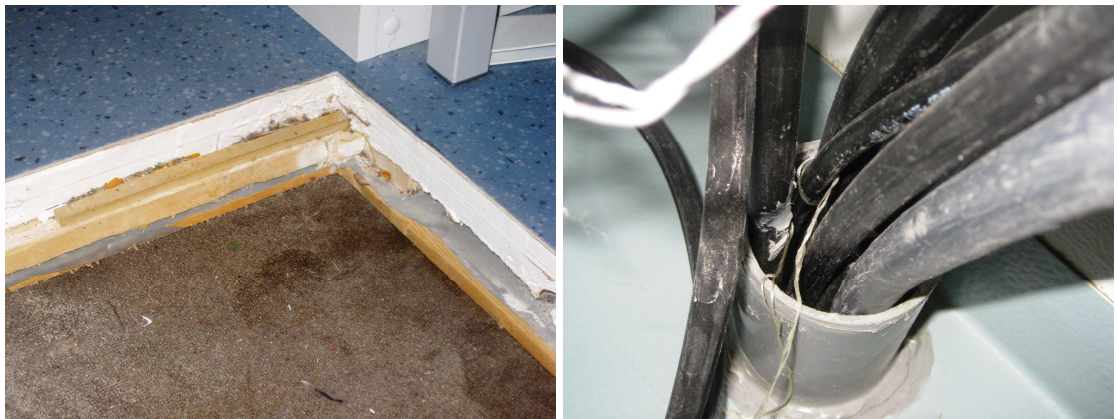
Merkkiaineanalyysointilaavimalla havaittiin merkkiainetta sisätiloissa alustatilan kulkuluukun ympäristöstä ja telehuoneen alapohjan läpiviennistä. Merkkiainekokeessa ei havaittu ilmavuotoa alustatilasta seinien ja alapohjarakenteen liittymistä eikä viemäri-  
läpivientien ympäristöstä.

**Kuva 1.** Alustatilan kulkuluukku ei ole ilmatiivis. Telehuoneen 113 alapohjarakenteen kaapeliläpivientien suojaputki on tiivistetty, mutta suojaputken ja kaapeleiden väli on tiivistämättä.

- Alustatilan kulkuluukku ja telehuoneen alapohjarakenteen läpiviennit tiivistetään
- Ikkunaliittymät tiivistetään sekä sisä- että ulkopuolelta
- Ikkunan yläpuolinen smyygilautaa muutetaan vuotovedet poisjohtavaksi
- Vaurioituneet kipsilevyt vaihdetaan uusiin
- Alustatilan olosuhteiden seuraaminen 30.6.2011 saakka, jotta alustatilaan voidaan kohdistaa oikeat korjaustoimenpiteet

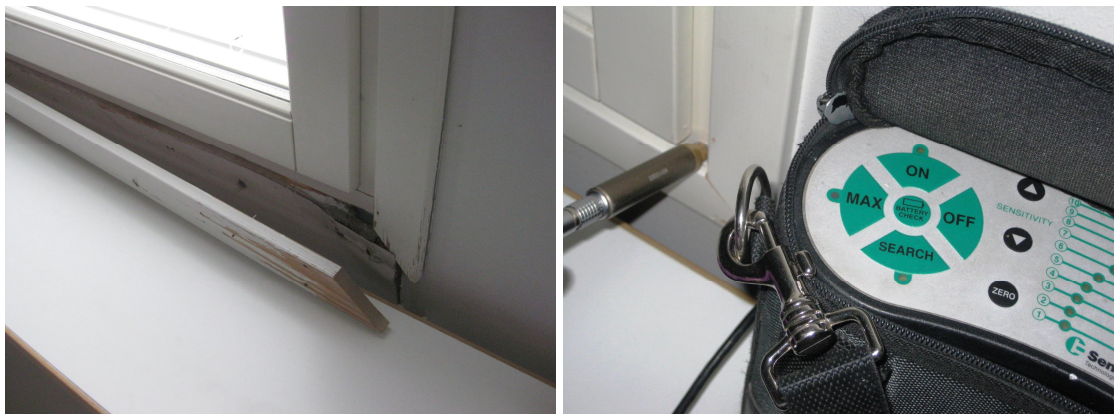
Merkkiaineanalyysointilaavimalla havaittiin merkkiainetta ikkunaliittymien lisäksi seinän halkeamien sekä sähkökoteloinnin ympäristöstä.

**Kuva 2.** Merkkiaineanalyysointilaavimalla havaittiin merkkiainetta ikkunaliittymistä.

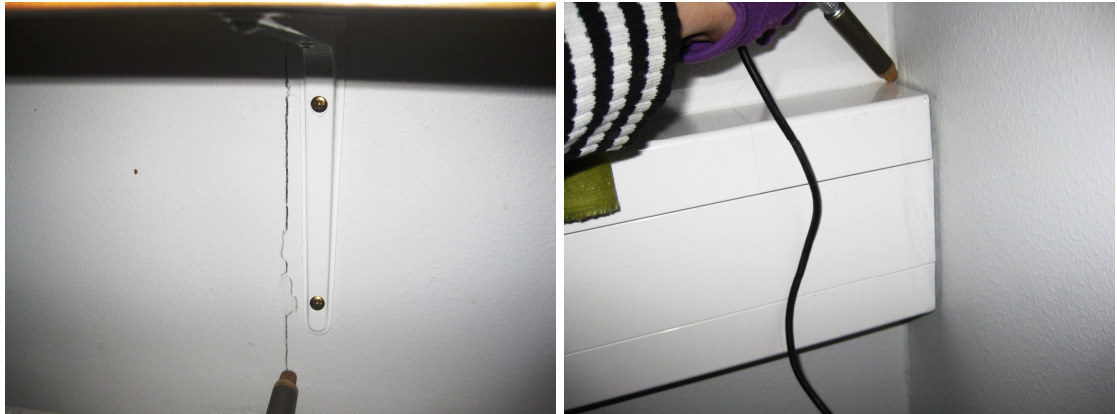
**Kuva 3.** Merkkiaineanalysaattorilla havaittiin merkkiainetta ikkunaliittymien lisäksi seinän halkeamien sekä sähkökoteloinnin ympäristöstä.

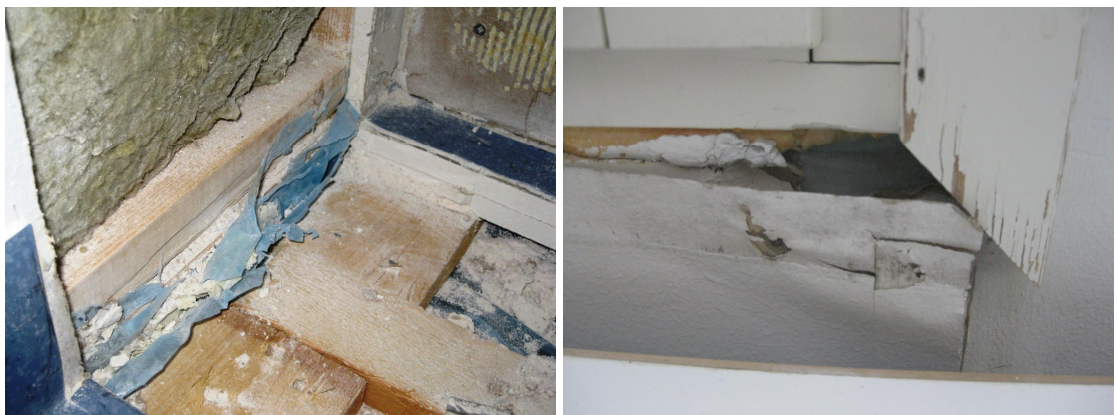
Opetustilaan 132 tehtiin rakenneavaus ulkoseinä- ja alapohjarakenteen liittymään 29.3.2011. Avauksesta oli havaittavissa, ettei ulkoseinän höyrinsulkua oltu teipattu alapohjarakenteen höyrinsulkuun. Höyrinsulut olivat kuitenkin muutaman senttimetrin matkalta limittäin ja puristuvat tosiinsa kaksinkertaisen lattialevytyksen avulla.

Ulkoseinän höyrinsulku on leikattu sisäpinnassa olevan kipsilevytyksen kanssa samaan tasoon. Ikkunaliittymissä on näin ollen selvä ilmapuotokehta apukarmin kohdalla.

**Kuva 4.** Opetustilan 132 rakenneavauskohta ja vesivuotojen seurauksena vaurioitunut ikkunalistoitin. Listan takaa oli havaittavissa höyrinsulun päättyvän kipsilevyn kanssa samaan tasoon.

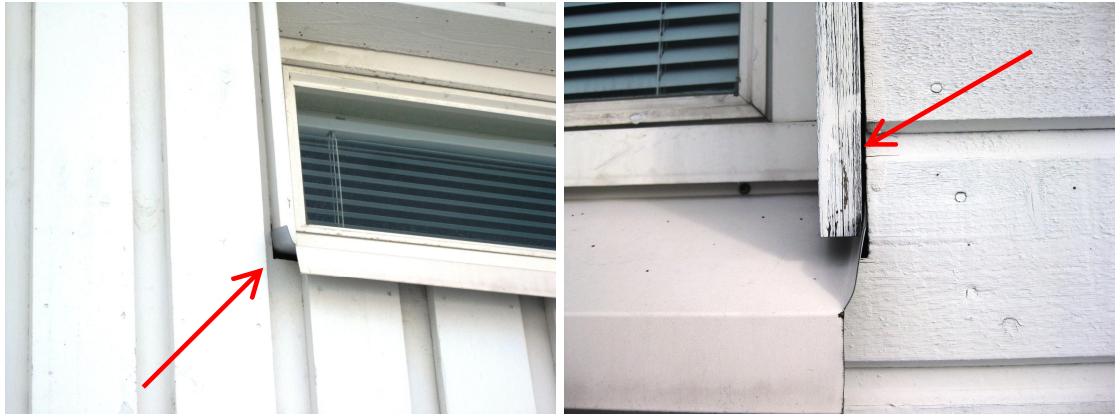
Sadevesi on päässyt seinärakenteeseen ikkunaliittymien epätiiviykskohdista. Ulkopuolella olevan smyggilaudoituksen ja vaakapaneloinnin välissä on selviä rakoja, joista sade vedellä on mahdollisuus päästä rakenteen sisälle. Ikkunan yläpuolella oleva laudassa ei ole kallistusta.

**Kuva 5.** Ikkunan vesipellitöiden alapuolella on paikoin isojakin rakoja, joista viistosade voi päästä rakenteen sisälle. Ulkopuolella olevan smyygilaudoituksen ja vaakapaneloinnin välissä on selviä rakoja, joista sade vedellä on mahdollisuus päästä rakenteen sisälle.

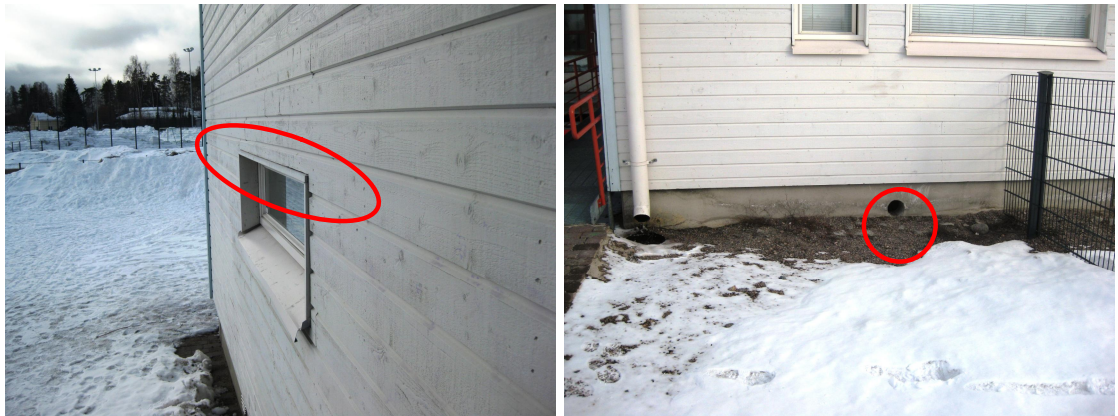
**Kuva 6.** Ikkunan yläpuolella oleva laudassa ei ole kallistusta. Alustatilan korvausilmakot sijaitsevat sokkelissa lähellä maanpintaa. Osasta puuttuu ritiläventtiili.

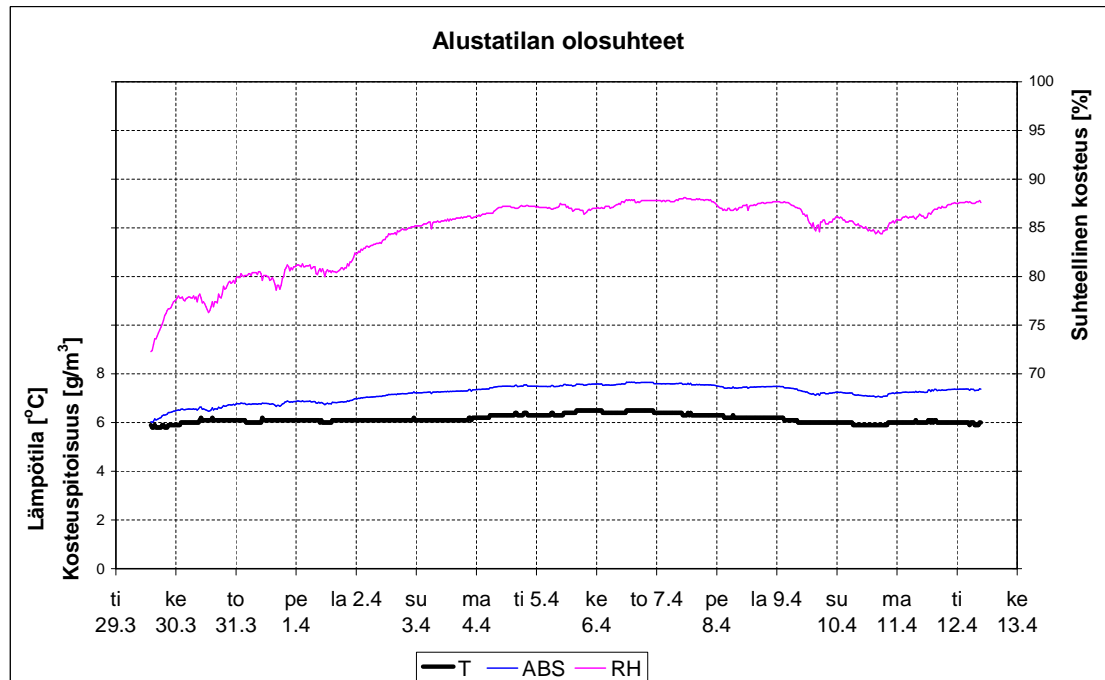
Alustatilan sepelöinnin pintaosa oli monin paikoin märkä (29.3.2011). Tilaan jätettiin kahdeksi viikoksi lämpötilan ja suhteellisen kosteuden seurantamittaus (29.3.–12.4.2011) opetusvälinevaraston 131 kohdalle.

**Kuva 7.** Alustatilan lämpötilan ja suhteellisen kosteuden mittaustulokset sekä niistä laskettu absoluuttinen kosteuspitoisuus.

Mittaustuloksen perusteella alustatilassa vallitsee olosuhteet, joissa mikrobikasvu on mahdollista. Suhteellinen kosteus tulee todennäköisesti nousemaan kesää kohti.

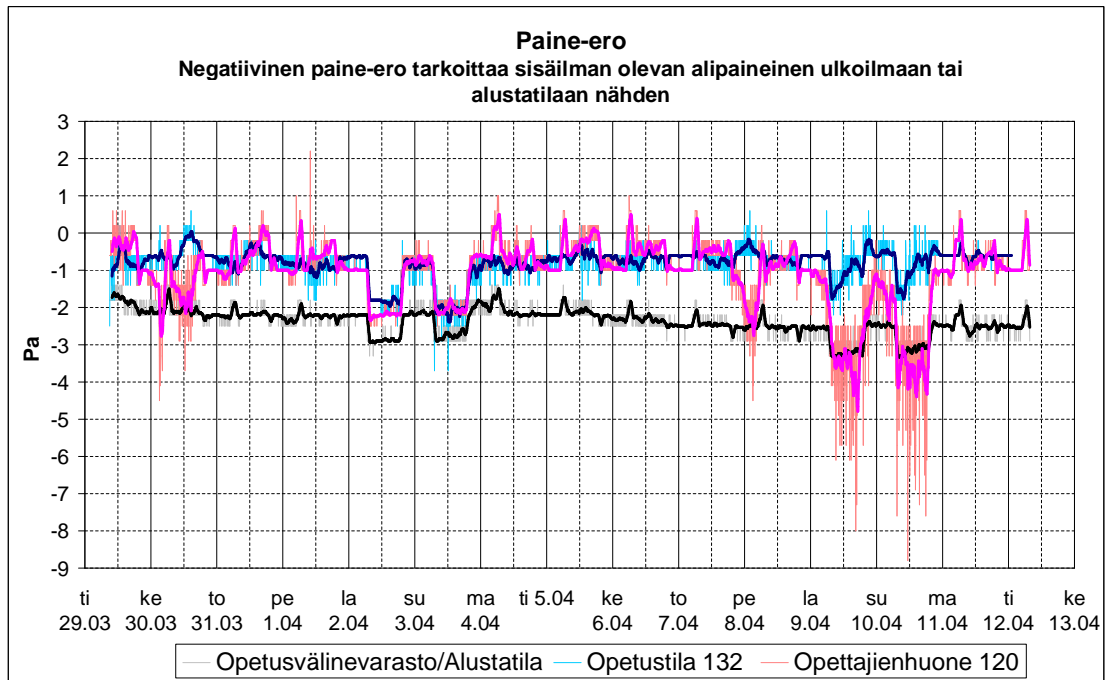
Mittaustuloksen perusteella paine-ero ulko- ja sisäilman välillä oli pääosin ulkoa rakennuksen sisälle. Keskimäärin sisätilat olivat ulkoilmaan nähden alipaineisia pohjoisen julkisivun puolella (opettajienhuoneessa 120) 1,1 Pa ja eteläisen julkisivun puolella (opetustilassa 132) 0,8 Pa.

Alustatila oli mittausjakson aikana ylipaineinen sisätiloihin nähden keskimäärin 2,4 Pa. Alustatilojen ylipaineisuutta sisätiloihin nähden voitaisiin pienentää lisäämällä alustatilojen poistoilmavirran määrää.

**Kuva 8.** Paine-eromittausten mittaustulokset.

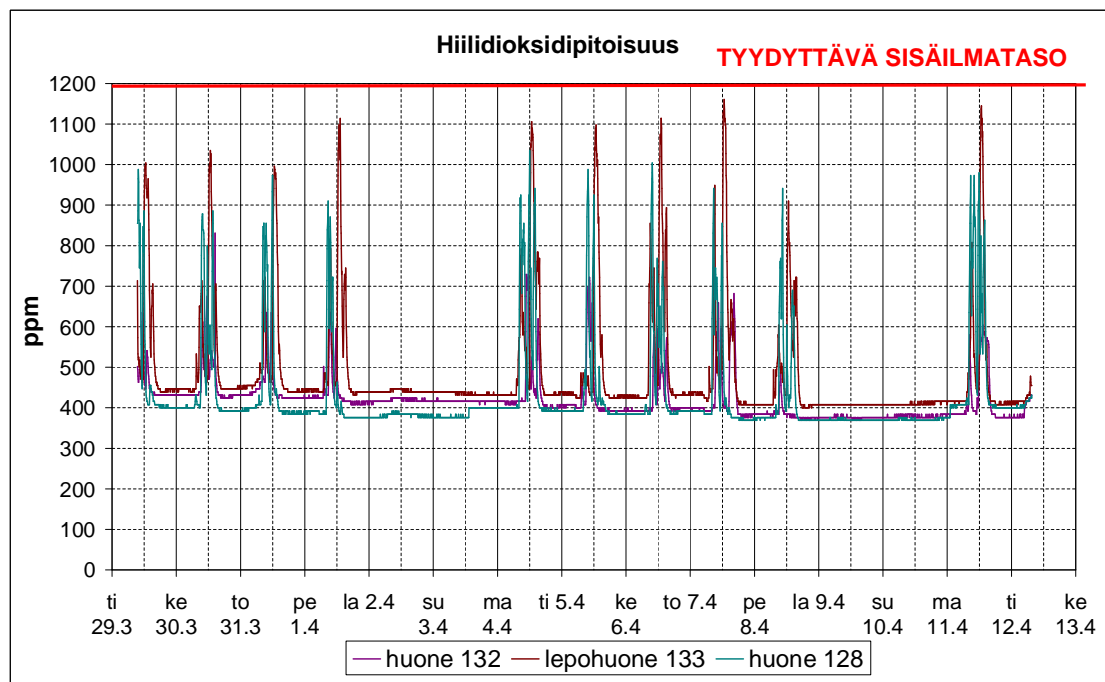
Hiilidioksidipitoisuudet ovat kaikissa tutkituissa tiloissa tyydyttävällä tasolla.

**Kuva 9.** Hiilidioksidipitoisuuden mittaustulokset.

Hiilidioksidipitoisuuksien perusteella Karhuniityn opetustilojen ilmamäärät ovat riittävällä tasolla eikä ilmanvaihdon tehostamiselle tältä osin ole tarvetta.
