KORJAUSTYÖSELOSTUS

OLLAKSEN PÄIVÄKOTI, KARHUNIITYN OPETUSTILA

IKKUNALIITTYMIEN JA ALAPOHJARAKENTEEN
TIIVISTYSKORJAUS

8.6.2011

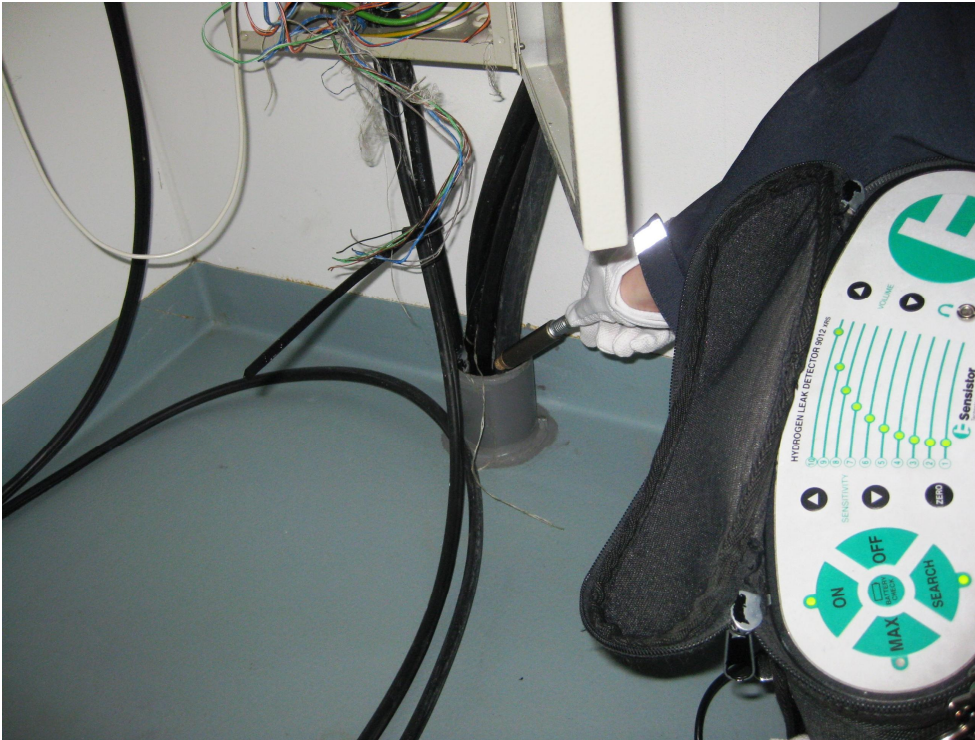
Kuva 1. Telehuoneen 113 tiivistämätön kaapeliläpivienni.

Telehuoneen alapohjalaatan kaapeliläpiviennin suojaputkessa olevien kaapeleiden välit ja kaapelinipun ja suojaputken väli tiivistetään Hilti CFS-F FX palokatkoavaahdolla materiaalivalmistajan ohjeiden mukaan (liite 2, kuvat 1 ja 2).

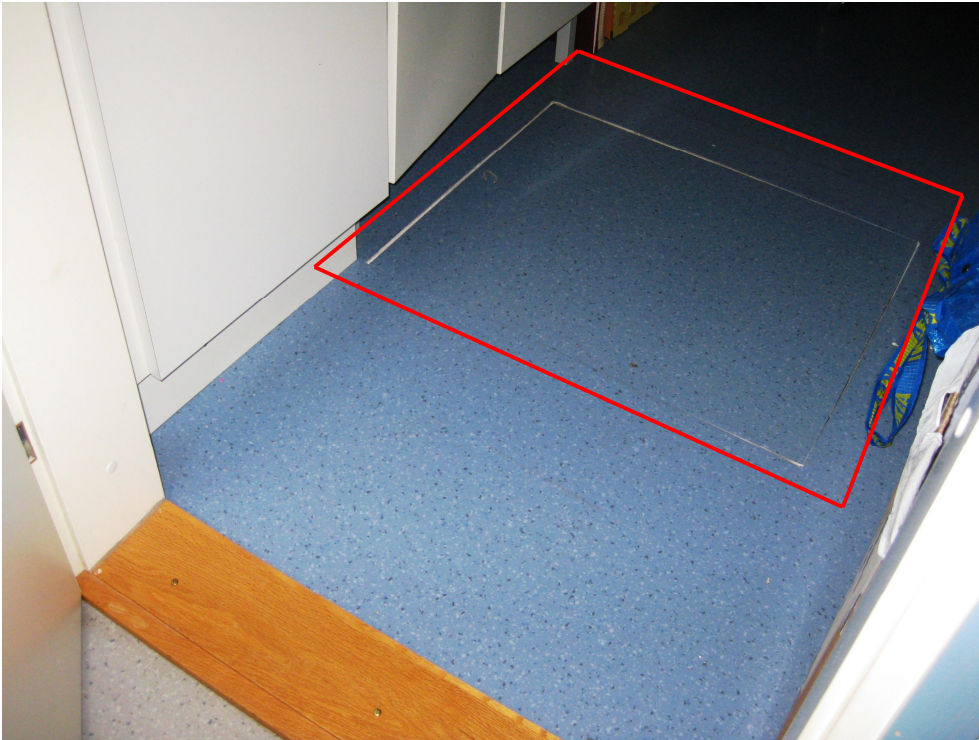
Kuva 3. Opetusvälinevarastossa 131 oleva alustatilan kulkuluukku.

Alapohjan kulkuluukun kohdalla alapohjarakenteen kannatuspalkkien ja rimojen väli tiivistetään elastisella saumamassalla RAK 1 periaatteen mukaisesti (liite 2, kuvat 3 ja 4). Rimojen päälle tehdään uusi vanerilevykansi, jonka päälle liimataan 50 mm polyuretaanilevy. Kansi varustetaan nostokahvalla. Kannen alapinnan reunalle asennetaan elastinen kumitiiviste.

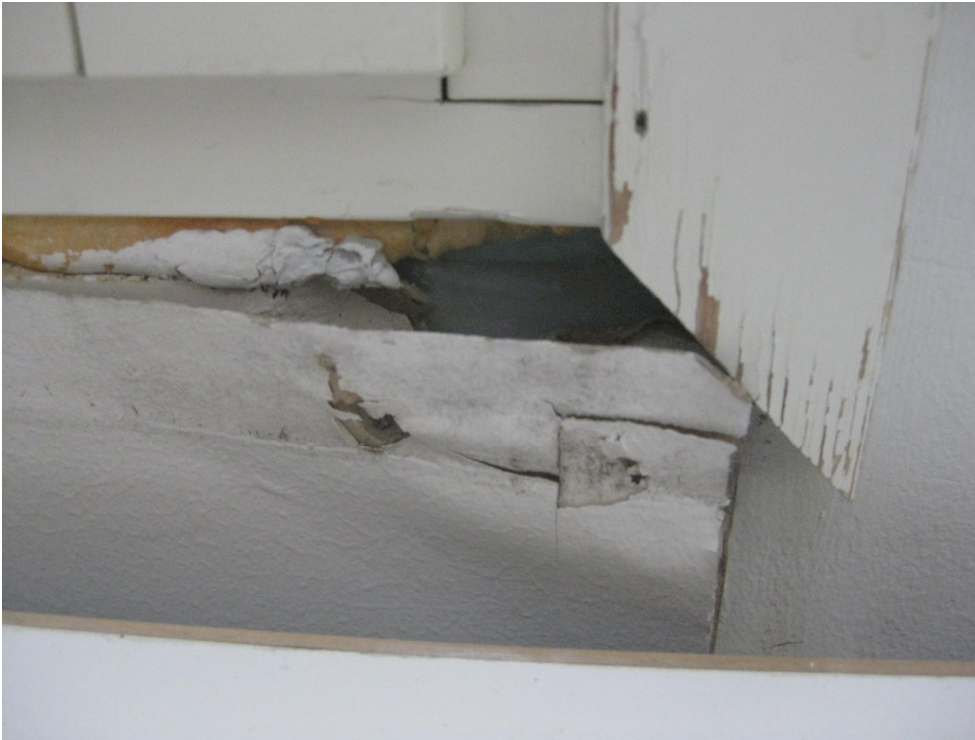
Kuva 7. Kosteudesta vaurioituneet ikkunalistoitukset ja ikkuna alapuoliset levytykset vaihdetaan uusiin.

Ikkunan alapuolen vaurioituneet kipsilevytykset vaihdetaan uusiin (liite 2, kuvat 7 ja 8). Höyrynsulun tiiviys tarkastetaan ja puutteet korjataan joko uusimalla höyrynsulkumuovi ISOVER Vario Duplex –höyrynsulkumuovilla ja siihen kuuluvalla tiivistysteipillä VARIO MultiTape SL tai teippaamalla höyrynsulun saumat ja pienet reiät tiivistysteipillä VARIO MultiTape SL. Tiivistystyön jälkeen asennetaan uusi kipsilevytyks. Ennen tasoitustyötä on tarkistettava, että ruuvien kannat ovat levyn pintatasoa syvemmällä. Ruuvien kannat, levyrintoihin mahdollisesti tulleet kolhut ja reiät peitetään saumatasoiteella. Levyreunojen saumoihin levitetään saumatasoite ja tasoitteeseen painetaan saumanauha. Saumanuhan kiinnittämisen jälkeen levitetään nauhan molemmille puolille uusi noin 200 mm leveä tasoitekerros levyä lastaa käyttäen. Tasoitteen reunat vedetään levypinnan tasoon hiontatyön helpottamiseksi. Levypinnat viimeistellään hiomalla ne kuivahiontapaperilla. Hiontapöly poistetaan ennen maalausta.

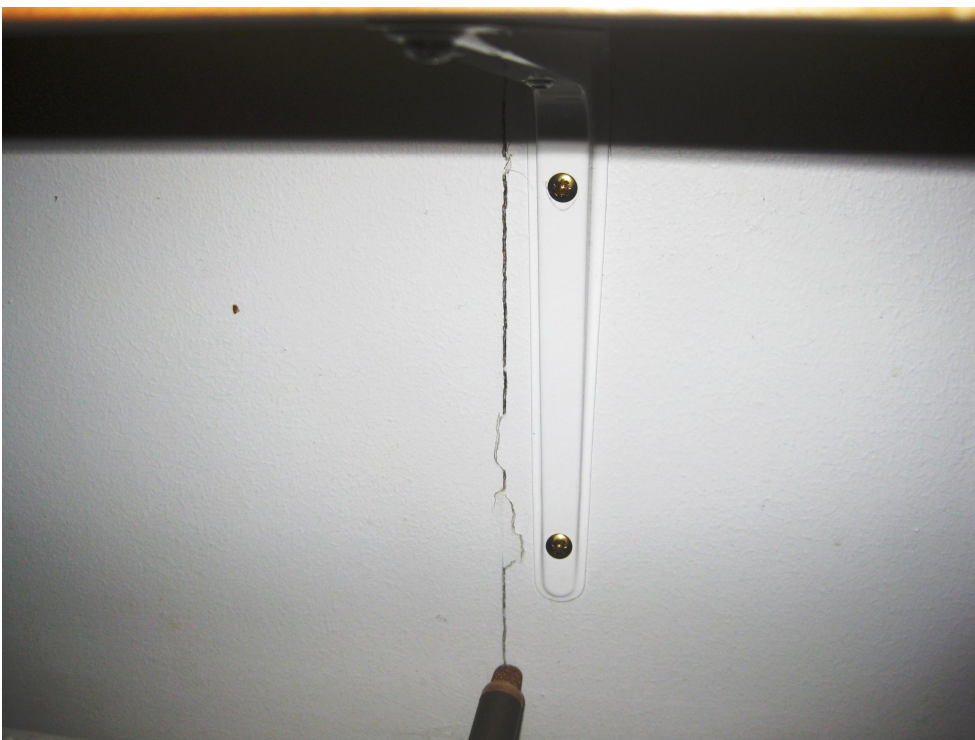
Kuva 8. Selvästi vaurioituneiden ulkoseinien alaosien, väliseinien ja ovikarmien yms. materiaalit poistetaan, mikäli vaurioita havaitaan.

Selvästi vaurioituneiden ulkoseinien alaosien, väliseinien ja ovikarmien yms. materiaalit poistetaan, mikäli vaurioita havaitaan.
