## **ALUSTA- JA KOSTEUSVAURIOKARTOITUSRAPORTTI**

**Orvokkitien AA-kerho, toimistorakennus 222**

Orvokkitie 16  
01300 VANTAA

**ASB-YHTIÖT,**  
**ASB-Consult Oy Ab, Helsinki**

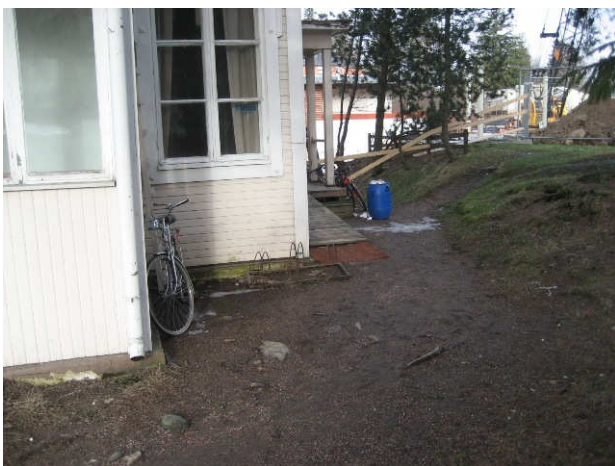
Liikennealueet ovat sorapintaiset. Rakennuksen vierustoilla on kalliota, istutuksia ja nurmea. Maanpinnan kallistukset ovat länsi ja etelänsivulla tasaiset, mutta itä- ja pohjoispuolella maasto viettää selvästi kohti rakennusta, **jolloin pinta- ja sulamisvesiä pääsee valumaan perustuksiin rakennuksen alle. Sokkelin vieressä on multaa, joka lisää kosteusrasitusta.**

Kattosadevedet on johdettu harjakatoilta jalkarännein ja syöksytorvin sokkelin juureen. **Kattosadevesiä ei ole johdettu sokkelivieriltä eteenpäin, joten kattosadevesiä pääsee alapohjaan.**

**Kuva 1** Maan pinta viettää koilliskulmalla kohti rakennusta ja puurakenteita on hyvin lähellä maanpintaa. Rännivesiä ei ole johdettu loitommalle.

**Talotikkaat, lapetikkaat ja kulkusillat uusitaan. Syöksytorvet uusitaan ja järjestetään kattosadevesien poisto sokkelin vieriltä**

**Rakennuksen ympärille tehdään tarvittavat maaleikkaukset ja muotoilut siten, ettei puuvuoraukselle koidu rasiutusta. Suositeltava etäisyys puuvuorauksen alapinnasta on vähintään 400 mm. Samassa yhteydessä tehdään salaojitus ja asennetaan routasuojaus.**

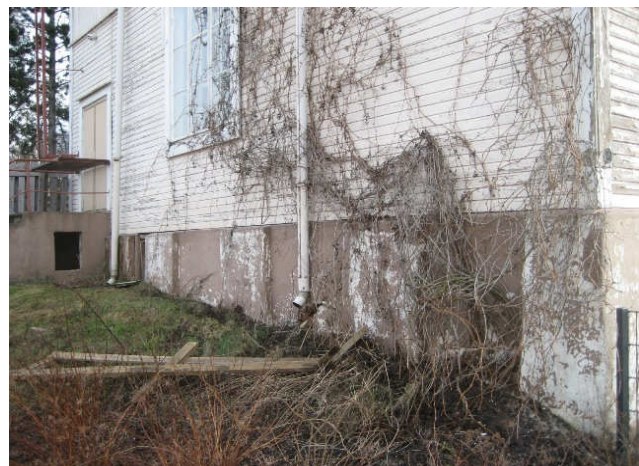
**Kuva 2** Länsisivulla sokkeli vieressä on multa- maata ja istutuksia. Taustalla olevien portaiden vierestä on kulkuluukku alustatilaan.

**Sokkeli peruskorjataan kokonaisuudessaan ja sen vierestä poistetaan multamaa, joka korvataan sepelillä, lisäksi tarpeen mukaan lisätään sokkelilevy. Ulkoportaat yms. uusitaan siten, ettei niiden takia koidu ulkoseinälle rasiutusta.**

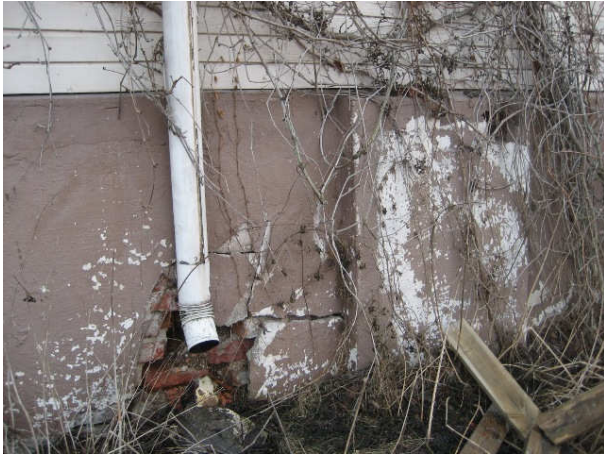
**Kuva 3** Länsisivulla oleva sokkelivaurio johdetaan rännivesistä. Sokkelin ulkopinta on rapattua tiiltä, takana on kiviä ja/ tai säästöbetonia.

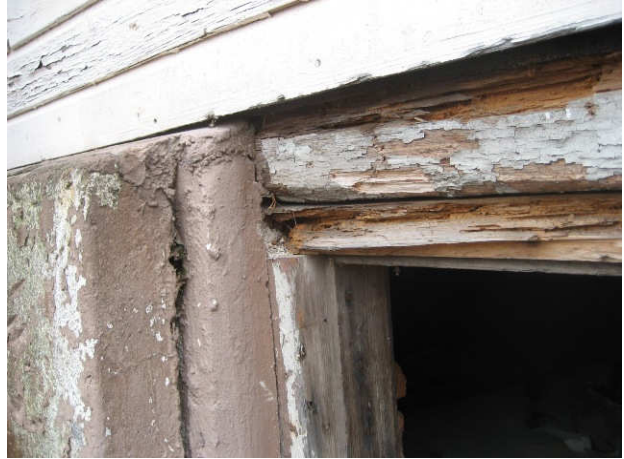
**Hirsirungon alin kerros perusmuuria vasten on länsisivulla huonossa kunnossa, sillä siinä on lahoa sekä hyönteisvaurioita. Hirsirungon liittymä perusmuuriin on väärin tehty, sillä kiviaineinen sokkeli nousee hirren päälle n. 10 cm, eikä välissä ole kosteuseristettä. Ylhäältä valuva vesi tai vuorauksen läpi pääsevä vesi turmelee liittymän kohdalla hirren. On mahdollista, että vastaavia vaurioita on muualakin, sillä ulkovuorauslautoja on uusittu alaosiltaan. Myös välipohjan ja alapohjan liittymissä ulkoseinään voi olla lahovaurioita.**

**Kuva 4** Länsisivun kulkuluukun kohdalla on lahoa hirttä, jossa on hyönteisvaurioita. Sokkeliliittymä on väärin tehty, eikä puun ja kivirakenteen välissä ole bitumia tv.

**Ulkovuorauksen korjauksen yhteydessä tehdään tarpeelliset korjaukset hirsirungon osalta. Kunnostuksessa varaudutaan tekemään 1–3 hirren korkuinen nk. kengitys, sekä samalla korjaamaan mahdolliset välipohjapalkkien liittymien lahovauriot. Erityisesti korjataan sokkeliliittymä siten, ettei liittymään jää vettä keräävää rakennetta. Hirsirunko oikaistaan tarpeen mukaan, samoin kuistiosan runko oikaistaan. Rungon ja kivimateriaalin väliin asennetaan bitumikermi.**

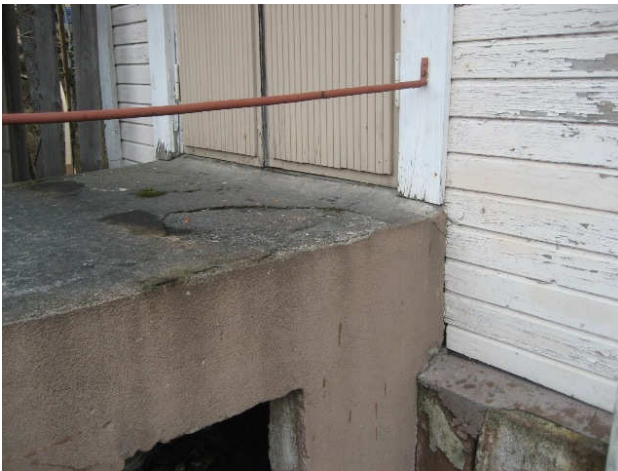
**Ulkoportaiden ja katosten liittymät ulkoseiniin on tehty huonosti. Betoniportaiden ja puisen ulkoseinän väliin on toden näköisesti päässyt vettä ja näillä kohdilla on kosteus- ja lahovaurioita. Sisäänkäyntikatoksen vesikatteen juurinosto ulkoseinään on aivan liian matala, joten liittymästä voi päästä vettä rakenteisiin.**

**Kuva 5** Länsisivun betoniportaan ja ulkoseinän välissä voi olla lahovaurioita.

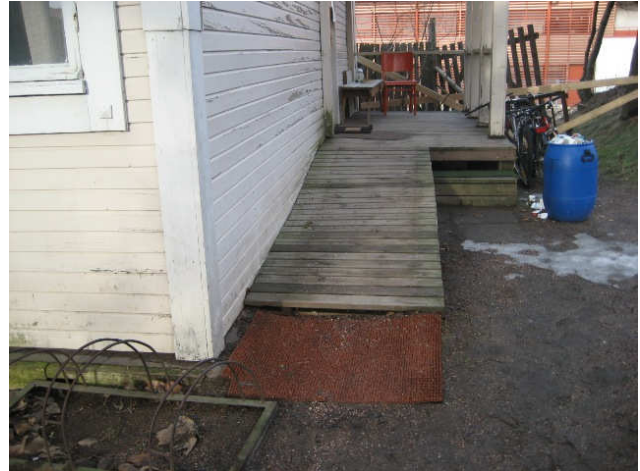
**Kuva 6** Pohjoissivulla kulkusillan kautta roiskuva vesi rasittaa seinää.

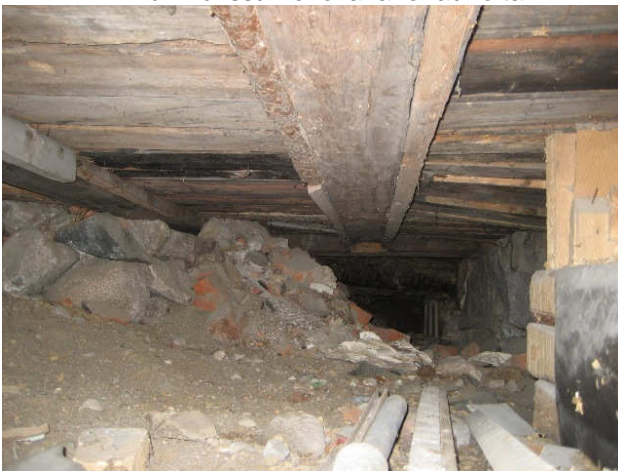
**Kuva 7** Näkymä länsisivun kulkuluukusta alustatilaan Orvokkitien suuntaan. Ryömintätila on ahdas ja siellä on rojua ja purkutiiliä.

**Alustatila ja puurakenteinen alapohja kunnostetaan eristysten ja lahovaurioiden osalta. Alustatilasta poistetaan rojut ja sitä syvennetään ja pintaan asennetaan esim. sepeli. Alustan tuuletus järjestetään venttiilein.**

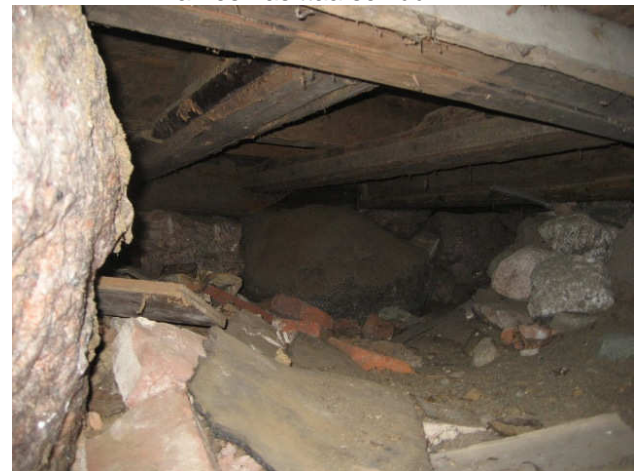
**Jonkin verran on jätetty lahoa hirsiorotta luoteiskulman alueella.** Luukun sivulla rakennuksen keskialueella oleva alapohja on eristetty **kutterinpurulla, jota on paikoin valunut aluslaudoituksen raoista ja välistä. Joitain aluslautoja on irronnut palkeista.** Kutterinpurueristettä on voitu joskus lisätä muun alapohjarakenteen alapuolelle. **Kuistin alustaa, itäsivun alustatila ja keskemällä olevan alueen kuntoa ei päästy tilan mataluuden ja rojun takia arvioimaan.** Alapohjan lämpöeristysten laatu jäi osaksi tutkimatta. Osassa ryömintätilan alapohjaa on kutterinpurueristys (mahd. myös turvetta yms.) ja osalla aluetta saattaa olla uudempi eristys. **Selviä kosteusvaurioita ei havaittu, mutta niitä voi olla kuistin alueella sekä itäsivulla, jonne ei päästy tutkimaan.** Ulkoseinien ja alapohjan liittymässä voi olla kosteus- ja/ tai lahovaurioita.

**Kuva 8** Näkymä kulkuluukusta luoteiskulmalle, jossa vanhassa tukiorressa on lahoa.

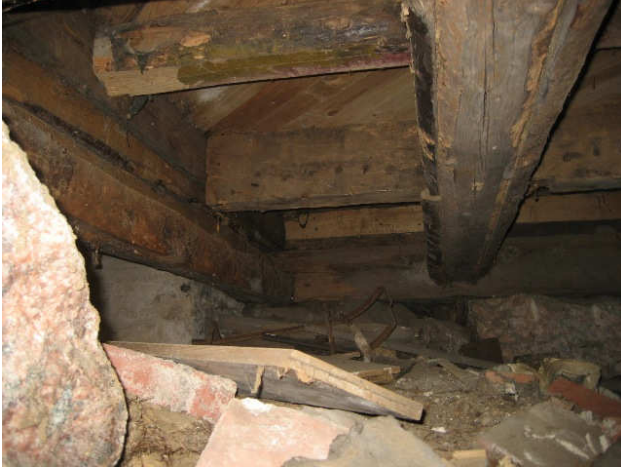
**Kuva 9** Näkymä alustan länsisivun luoteiskulmalle. Rakenteet ovat kuivia.

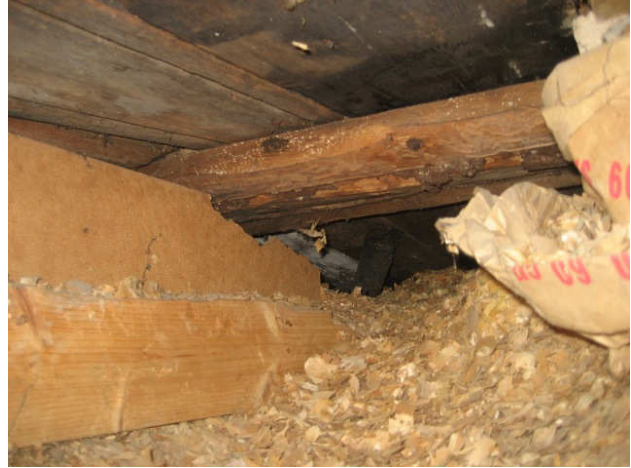
**Kuva 10** Näkymä luukusta oikealle, jossa alkuperäisen alapohjan alle on lisätty kutterinpurua..

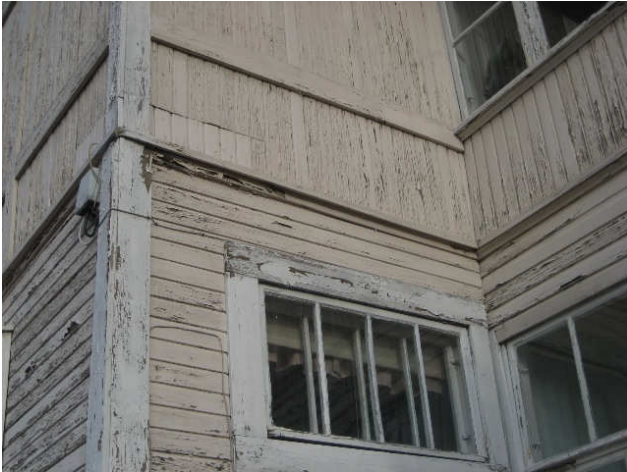
**Julkisivujen alaosilla ja paikoin muuallakin on vuorauslautoja ja vuorilautoja sekä vaakalistoja korjailtu. Korjausten laatu on yleisesti huono. Korjattujen ulkoverhousten takana voi olla lahovaurioitunutta hirttä mm. uusien puuosien kohdalla.**

**Kuva 11** Kaakkoiskulmalla on paikattu panelia.

**Ulkovuoraus voidaan peruskorjata kovalla työllä, mutta mieluummin se kannattaa uusita kokonaan, jotta samalla saadaan korjattua mahdolliset lahovauriot. Laho tutkitaan esim. poraamalla. Erityisen huolella suunnitellaan ja tehdään erilaiset jakolistojen liittymät. Lisäksi ulkovuorauksen taakse hirttä vasten asennetaan lisäeristys esim. 25 mm huokoinen kuitulevy sekä tehdään tuuletusväli.**

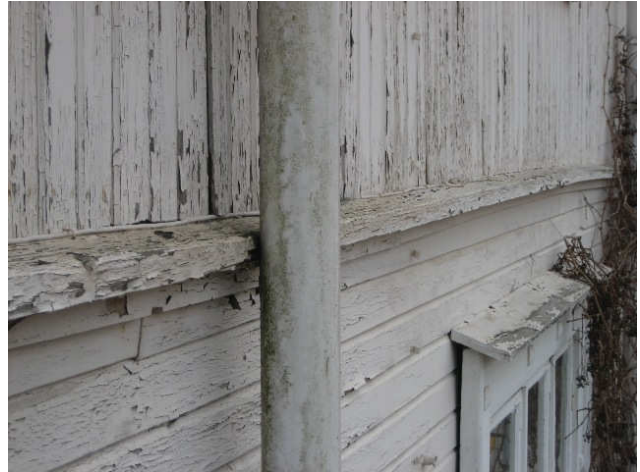
**Paneloinnissa, vaakajakolistoissa ja vuorauslaudoissa on huonoja vettä kerääviä liitoksia, joihin on tullut paikallisia lahovaurioita.**

**Kuva 12** Länsisivulla oleva jakolista ja ikkunan vuorilaudat ovat osin lahoja.

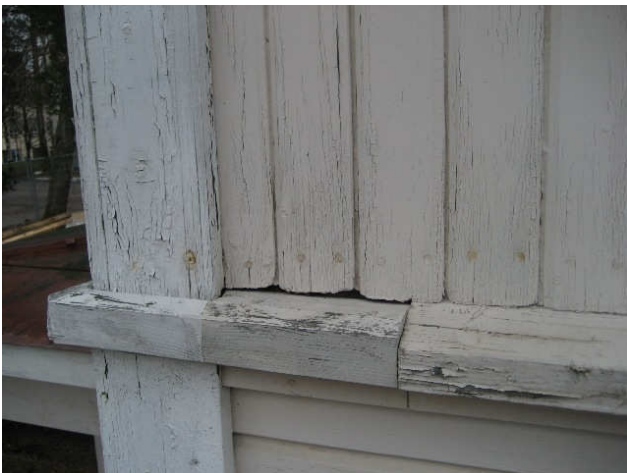
**Kuva 13** Luoteiskulmalla oleva jakolistan jatkos on huonosti tehty.

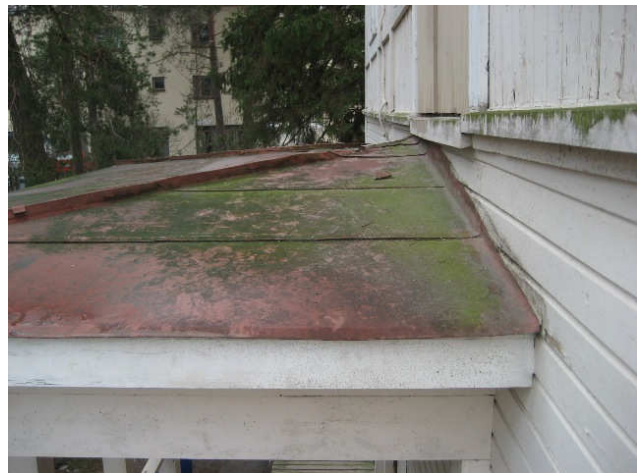
**Kuva 14** Pohjoissivun sisäänkäyntikatoksen peltinosto seinälle ei ole riittävän korkea.

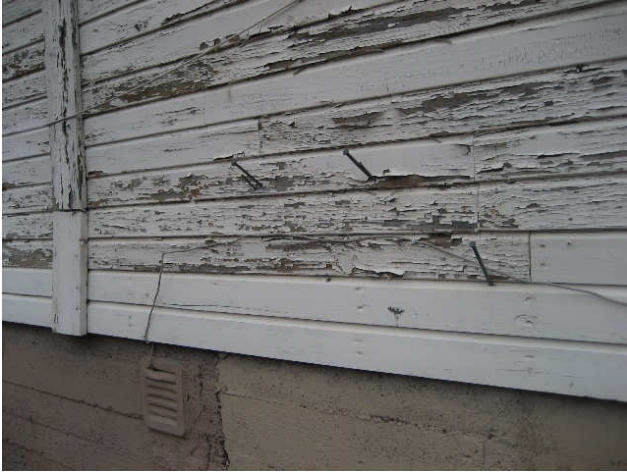
**Kuva 15** Eteläpäädyn panelointia on uusittu alareunasta. Takana voi olla lahoa hirttä. Pystyjakolistaa on jatkettu.

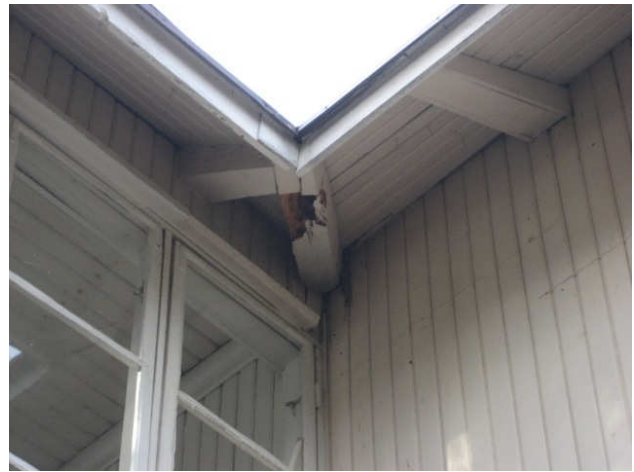
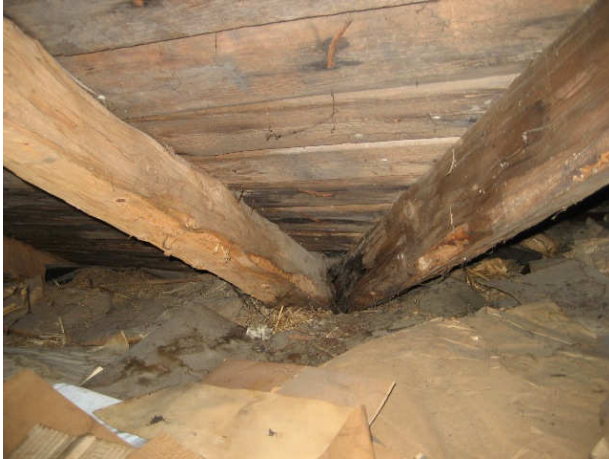
**Räystäään otsalauoituksen maalipinnat ovat keskimäärin huonokuntoiset ja räystäänalusalauoituksissa on paikallisia lahovaurioita. Paikoin kattotuolien päissä on lahoa mm. kuistin jiirin kohdalla.**

**Kuva 16** Kuistin pohjoissivun ja ulkoseinän liittymän jiirin kattotuoli on laho.

**Kuva 27** Kuistin pohjoissivun ja ulkoseinän liittymän jiirin kattotuoli on laho, ks. kuva 16 vastaava kohta ulkoa.

**Vesikatteen alusrakenteet ja kattotuolit korjataan tarpeelliselta osin uusien mm. laho- ja palovaurioituneet puuosat. Räystäslaudat uusitaan tarpeellisilta osin. Vesikatteen alustan ja onteloiden tuuletuksesta huolehditaan tekemällä ao. raot ja lisäämällä venttiileitä.**

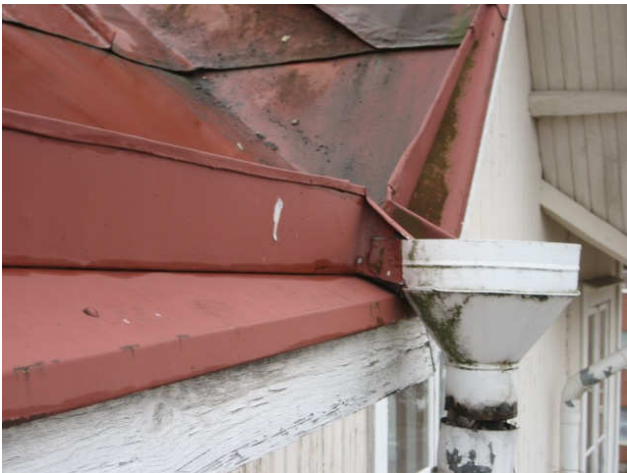
**Peltikatteen maalipinta on kulunut ja siinä on ruosteisia kohtia mm. jatkosaumoissa, sekä jalkaränneissä. Kattosillat ovat täysin lahot. Talotikkaiden yläpäät eivät nouse riittävän ylös vesikatolle. Länsisivulla on syöksytorvi poikki jo vesikaton räystäällä, joten vettä voi roiskua pitkin ulkoseinää.**

**Kuva 17** Länsisivun jalkaränni ja liitoskohdasta katkennut syöksytorvi. Pellit ovat ruosteisia.

**Vesikate puhdistetaan ruosteesta, korjataan mahdolliset ruostereiät tv. kiristetään saumat, kunnostetaan jalkarännit ja maalataan. Piippu varustetaan suojakatoksella ja uusitaan tuuletusviemäri, joka eristetään ulkotilassa.**

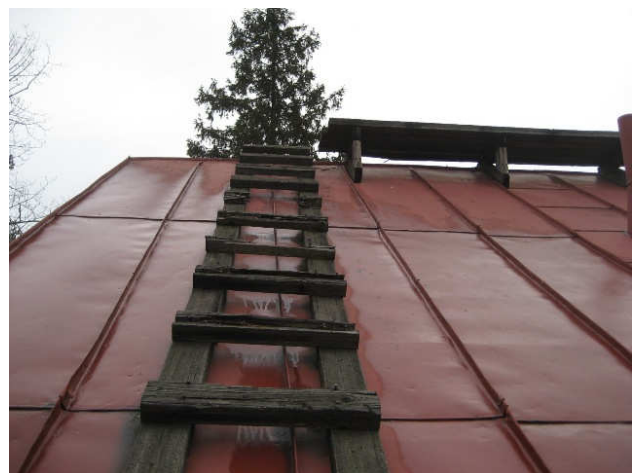
**Kuva 18** Puiset kattotikkaat ovat lahot.

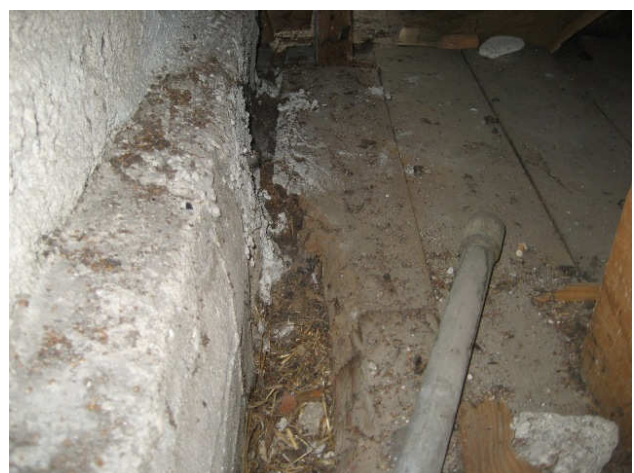
**Kuva 20** Piipun juuren liittymä välipohjaan.

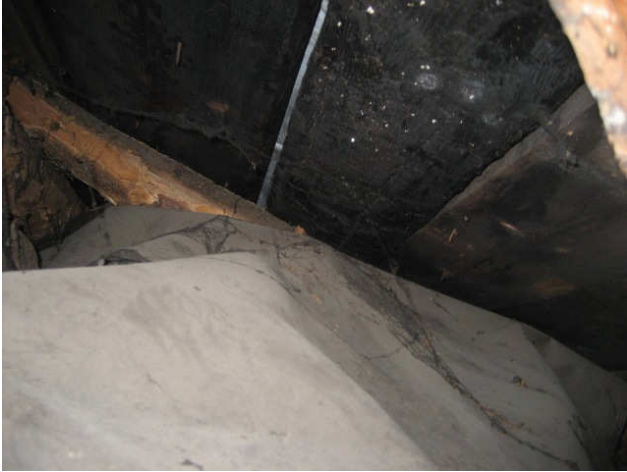
**Piipun ympärillä vesikatteen alusta on tummunut, osin hiiltynyt ilmeisesti tulipalon jäljiltä. Huonetiloissa on seinä- ja kattopinnoissa sekä lattialla vanhoja vuotojälkiä, jotka johtunevat pääosin kondenssivedestä. Ullakkotilojen sekä vesikaton ja katon välisten ontelotilojen tuuletus on puutteellinen.**

**Kuva 21** Hiiltynyttä kattolaudoitusta piipun lähellä.

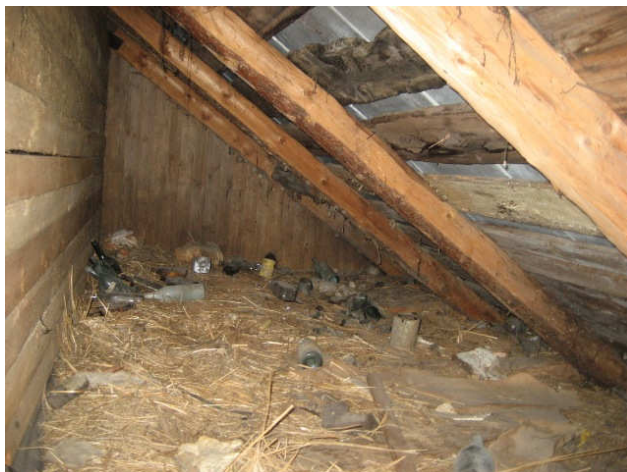
**Sivuonkaloiden katossa olevissa laudoissa on vanhoja vuotojälkiä, jotka johtunevat kondenssivedestä, mutta joukossa voi olla vesikatevuotojen jälkiä.**

**Kuva 25** Yleiskuva sivuonkalosta länsisivun eteläkulmalla. Osa laudoista on tummunut ja niissä on vuotojälkiä. Eristeenä on mm. olkia ja kutterinpurua.

**Yläpohjan sekä 1. ja 2. kerroksen välisen välipohjan eristeet ja pintamateriaalit uusitaan niiltä osin kuin ne ovat turmeltuneet. Sivuongkaloiden rojut poistetaan. Keittiökaapisto uusitaan ja alusrakenteet korjataan tarpeen mukaan.**

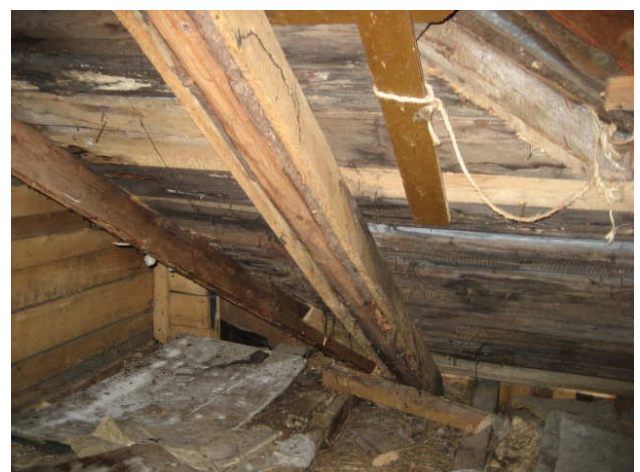
**Joitain kattotuoleja on vahvistettu sahatavaralla ja aluslaudoitusta on paikoin korjailtu. Parin kattotuolin päissä on lahovaurioita jiirien kohdalla. Tästä päätellen vesikatto on joskus vuotanut reilumminkin.**

**Kuva 26** Länsisivun pohjoiskulmalla oleva onkalo, jossa on katossa kulkuluukku. Katto-tuolia on joskus vahvistettu. Katossa on vuotojälkiä ja paikoin lahoa.

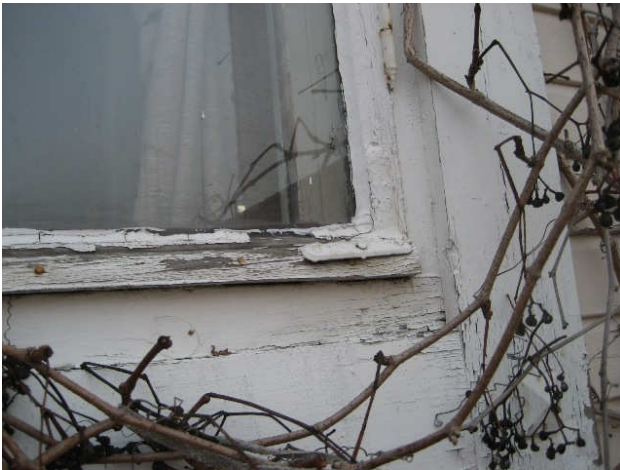
**Kuva 29** Länsisivun 1. krs ikkunan alaosan kitti on osin irti. Vesipeltjeä ei ole.

**Alkuperäiset puuikkunat joko peruskorjataan ja samalla niiden vuorilaudoitus kunnostetaan. Ikkunoihin lisätään vesipellit. Vaihtoehtoisesti ikkunat uusitaan vanhan mallin mukaan, mutta sisäpuutteeseen asennetaan umpiolasi. Myös ulkoverot uusitaan.**

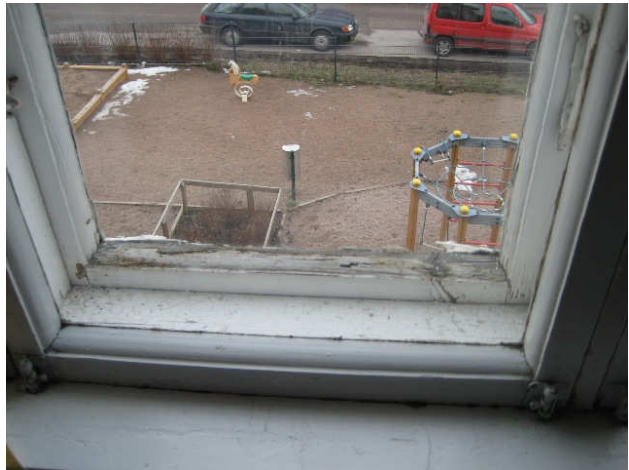
**Kuva 30** Eteläpäädyn ikkuna 2. kerroksessa. Ulkopuutteessa on vuotojälkiä.

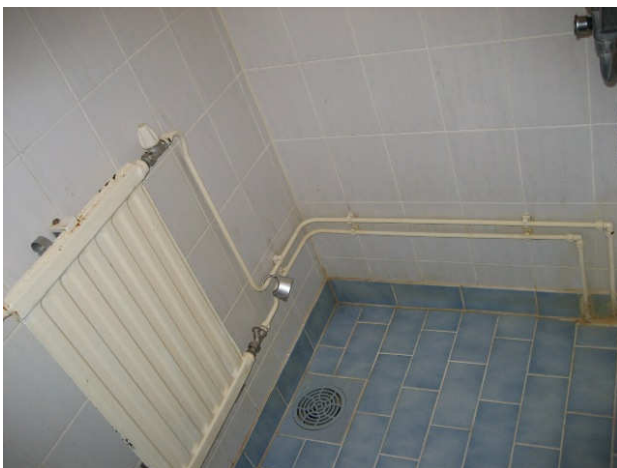
**Kuva 31** Suihkutila 1. kerroksessa. Patteriputket on viety lattian läpi.

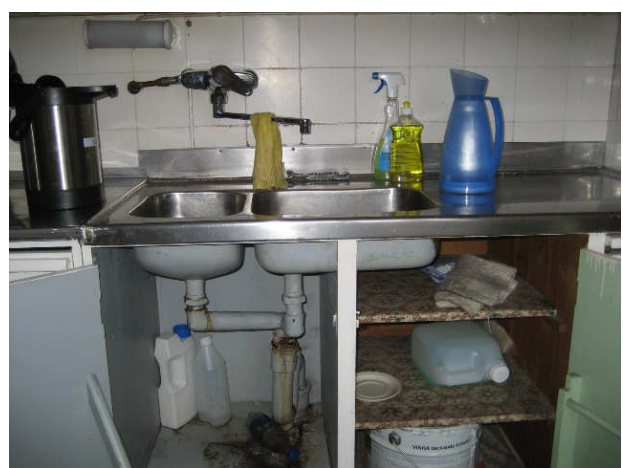
**Kosteusvauriolta vaikuttava jälki on mm. 1. kerroksen neuvottelutilan katossa piipun juuressa, jossa maali on lohjennut. 1. kerroksessa sijaitsevan keittiön tiskipöydän alakaapisto on kosteusvaurioitunut vesivuotojen takia, mahdollisesti kaapin allakin on kosteusvaurioita.**

**Kuva 32** Keittiön alakaapissa on kosteusvauriota.

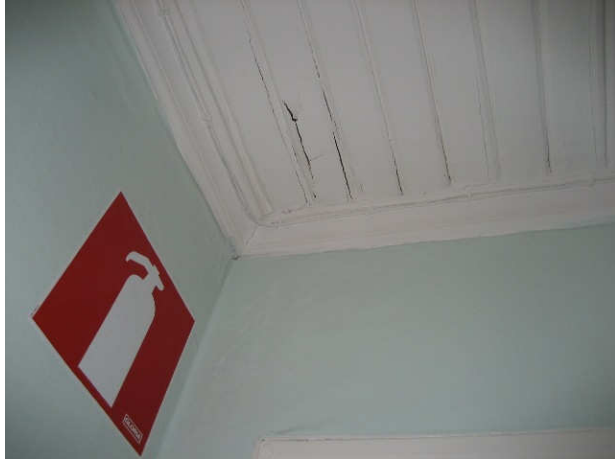
**Kuva 33** Vuotojälkiä 1. krs:n paneelikatossa piipun juuressa.

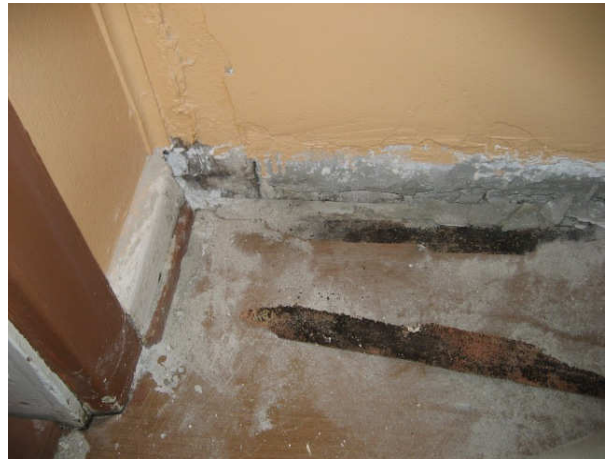
**2. kerroksen oleskelutilan pesualtaan vieressä on alapinnaltaan mikrobivaurioitunut vanha korkkimatto.**

**Kuva 34** Piipun juuressa 2. krs:ssa on homeista maton alustaa.

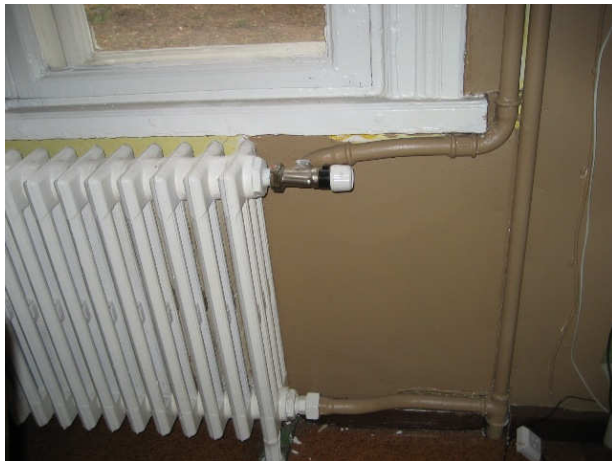
**Kuva 35** Patteriputkia on alapohjarakenteessa mm. itäsivun oleskelutilan kohdalla.

**Ilmanvaihtojärjestelyt uusitaan ja uusitaan kaikki viemärit. Vesijohdot ja lämpöjohdot kunnostetaan LVI-asiantuntijan harkinnan mukaan, mikäli tuleva käyttö ei edellytä asennusten uusimista.**

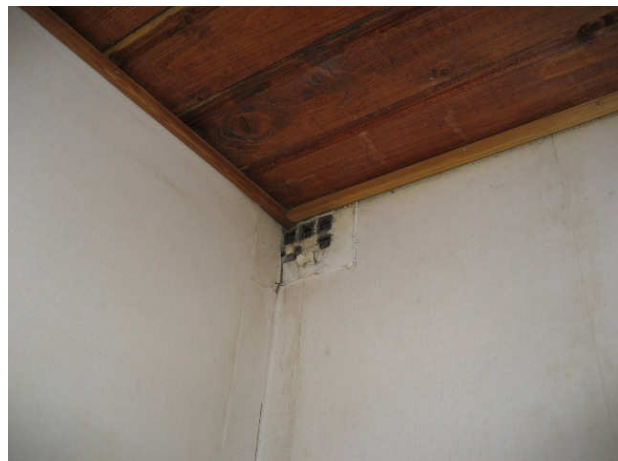
**Ilmanvaihtoratkaisut vaikuttavat yleensä riittämättömiltä, mikäli tiloissa on paikalla useita henkilöitä. 1. kerroksen wc-tilassa poistosäleikkö on jäänyt lähes kokonaan väliseinän taakse.**

**Kuva 36** 1. krs:n wc-tilan ilmanvaihtoventtiili on jätetty väliseinän ja alakaton taakse.
