LAUSUNTO RAKENNUSTEN KUNNOSTA

Osmankäämintie 28 rakennukset
Asuinrakennukset A–B, C–D ja E–F, sekä huoltorakennus

Osmankäämintie 28
01300 VANTAA

ASB-YHTIÖT,
ASB-Consult Oy Ab, Helsinki

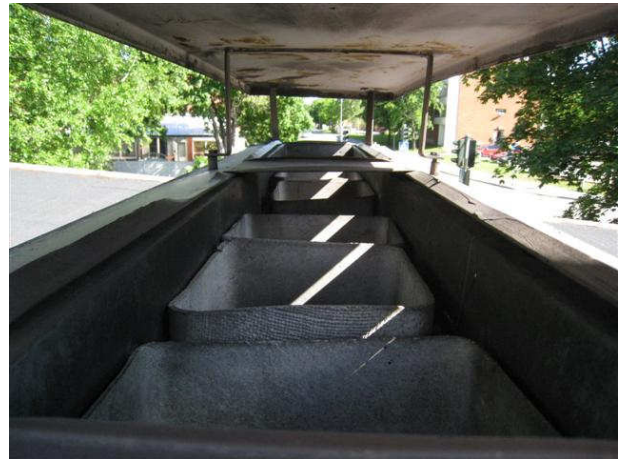
Vesikate ei ole alkuperäinen ja sen yleiskunto on tyydyttävä. Piipun betoninen kansi on rapautunut. Talotikkaat, räystäskourut ja maalatut pellitykset ovat ruostuneet. Painovoimaisen IV-piipun päässä oleva katos on niin korkealla, että sen alta pääsee viistosateella vettä.

Kuva 4 IV -kanaviin pääsee vettä viistosateella.

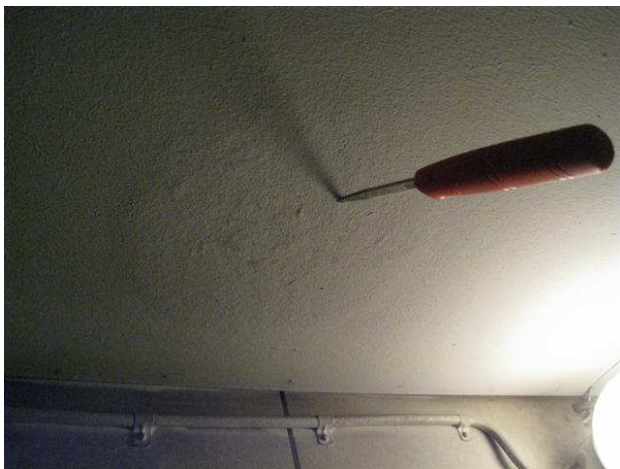
Sisätiloissa pinnat, kiintokalusteet ja väliovet ovat yleisesti hyvin kuluneet. Katoissa on kosteus- ja mikrobivaurioita ilmanvaihtoputkien kohdalla. Saunaosaston pesuhuoneessa on kopolaatoituksia seinissä suihkun kohdalla ja vastaavalla kohdalla kerhuhuoneessa. Todennäköisesti vesieristys on pettänyt ja myös lattiarakenteeseen on tullut kosteus- ja mikrobivaurioita.

Kuva 5 Kosteus- ja mikrobivaurio huoltorakennuksen katossa.

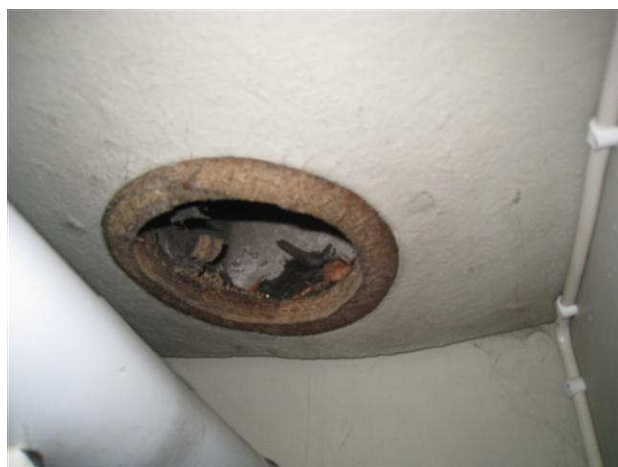
Kuva 6 Kosteus- ja mikrobivaurio IV-kanavan kohdalla katossa.

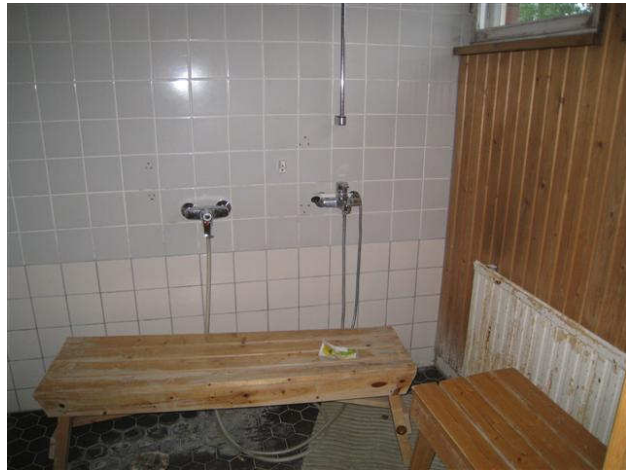
Kuva 8 Huoltorakennuksen pesuhuone, jossa on tapahtunut kosteusvaurioita.

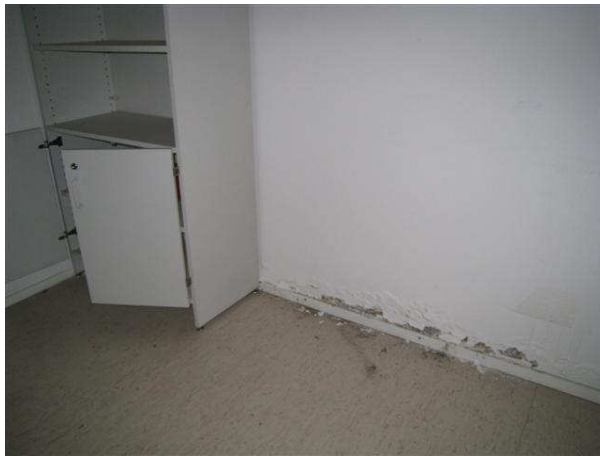
Kuva 9 Saunan pesuhuoneen kohdalla on kerhohuoneessa kosteusvaurioita.

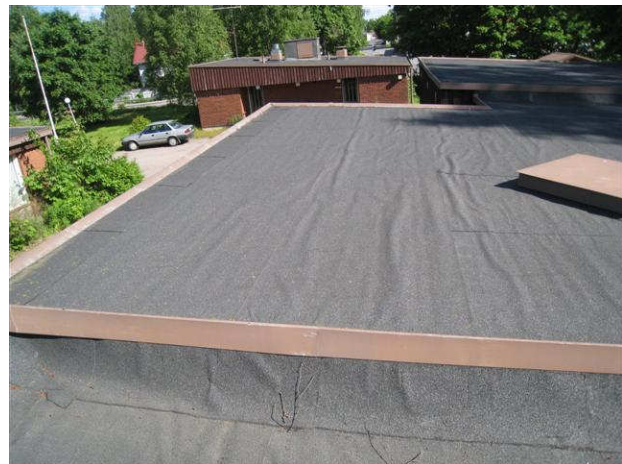
Kuva 16 Joskus uusittu pintahuopa on poimuillut.

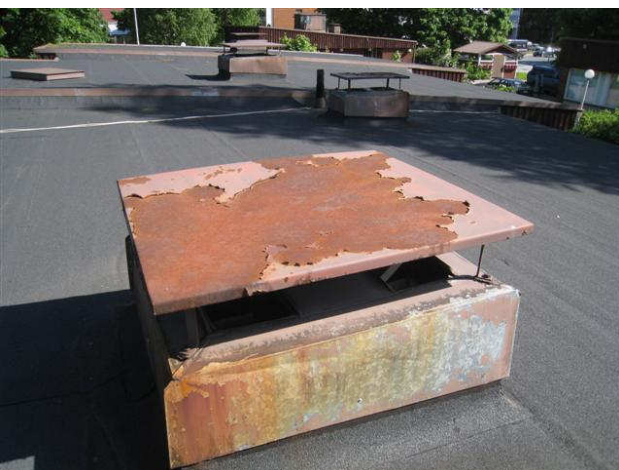
Kuva 17 IV-piipun pellitykset ovat ruosteessa.

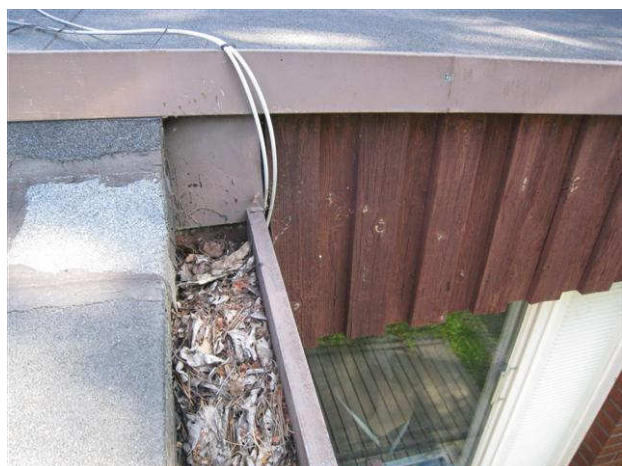
Vesikatteet eivät ole alkuperäisiä. Vesikatoilla on pääosin vanhaa arviolta yli 10 vuoden ikäistä huopakatetta ja lisäksi uudempaa katetta. Vesikattojen yleiskunto on tyydyttävä. Uudemmissa katteissa on paikoin poimuja, mikä merkitsee asennusvirhettä. Poimujen kohdalta kate rikkoutuu helposti. Talotikkaat, räystäskourut ja IV-piippujen maalatut pellitykset ovat ruostuneet. Ränneissä on paikoin runsaasti lehtijätettä.

Kuva 18 Ränneissä on vanhaa lehtijätettä ja multaa. Rännit ovat ruostuneet.

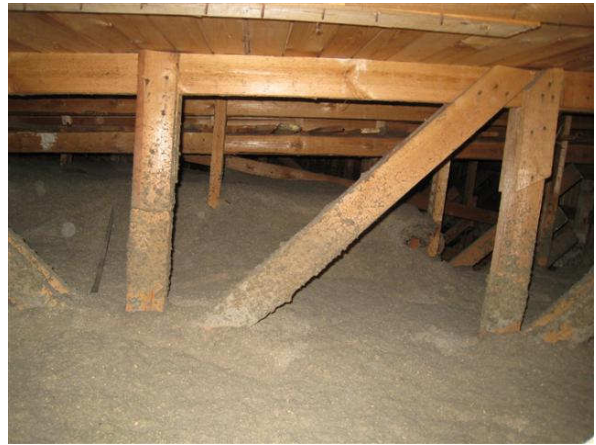
Kuva 20 Yläpohjaontelossa ei ole palokatkoja.

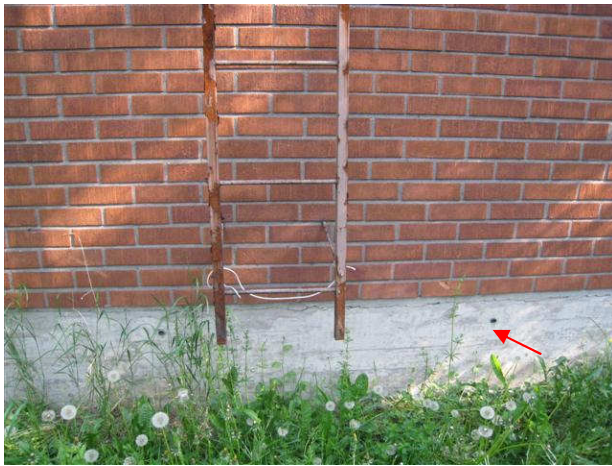
Kuva 21 Ruostuneet talotikkaat, tiilimuuraukset ovat pääosin ehjiä, sok. tuuletusputki.

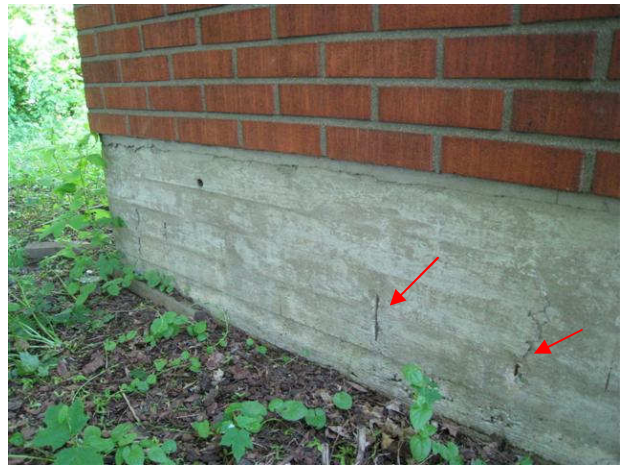
Sokkeleissa on betoninrapautumista ja paikoin on pintahalkeilua ruostuvien rakenneterästen takia. Sokkelien vieressä on multamaata ja istutuksia, joiden aiheuttama kosteus rasittaa rakenteita. Kasvillisuuden juuret voivat tukkia salaojia.

Kuva 22 Ruosteisia rakenneteräksiä pinnassa.

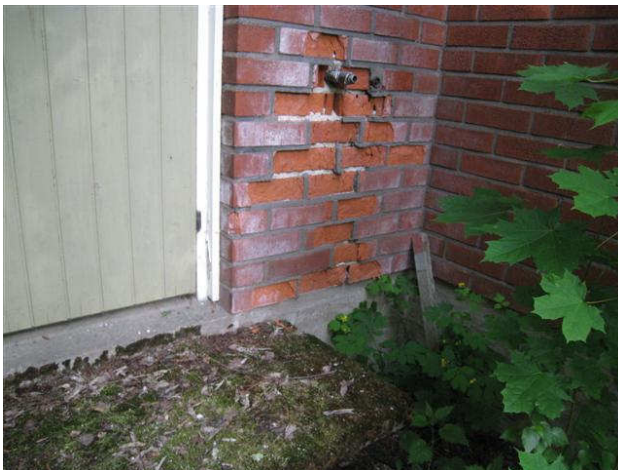
Ulkoseinien tiilimuuraukset ovat pääosien ehjiä. E–F -talon länsisivulla on yhteisvaraston kohdalla rapautuneita tiiliä vesipostin ympärillä, mikä voi merkitä kosteusvaurioita myös kohdalla olevassa ulkoseinässä ja alapohjassa.

Kuva 23 Vesipostin kohdalla ovat tiilet rikkoutuneet kastumisen ja pakkasrapautumisen takia.

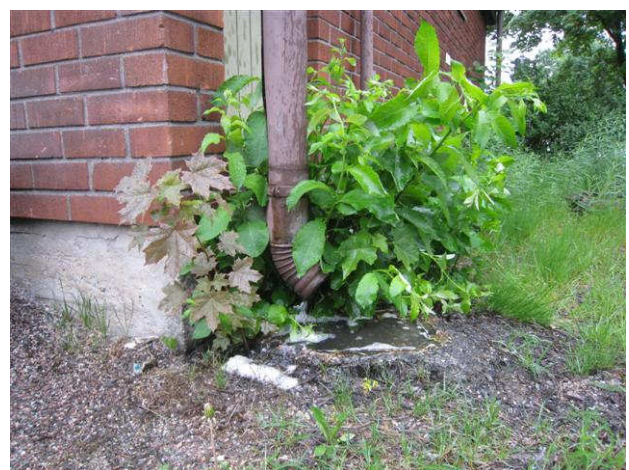
Yläpohjaontelotilat pääsevät tuulettumaan hyvin räystäältä, joissa on ao. venttiilit. Vesikatteen alustan puutavara on kuiva ja terveen väristä. Sisäkattopinnoissa on kosteusvaurioita mm. IV-venttiilien kohdalla ja niiden lähellä sekä osassa asuntoja muuallakin. Yläpohjaontelot vaikuttivat olevan yhtenäisiä, ts. ei ole palokatkoja huoneistojen välillä. Palokatkoja ei ole merkitty piirustuksiinkaan. Kattosadevesiä ei ole johdettu pois sokkelin viereltä, vaan ne rasittavat salaojia ja perustuksia.

Kuva 24 Syöksytorvien päistä ei ole johdettu vesiä, vaan ne painumat perustuksiin ja salaojiin.

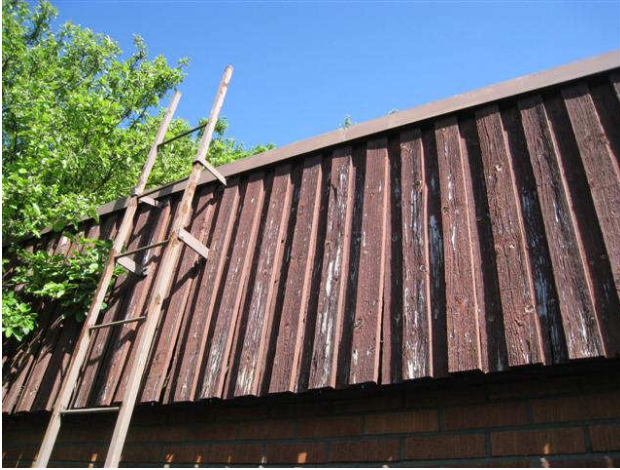
Pulpettikattojen otsapintojen puuverhoukset ovat hyvin kuluneet, laudat halkeilleet ja vääntyneet osin irti pohjastaan.

Kuva 25 Julkisivuissa on pulpettikattojen otsalaudat huonossa kunnossa.

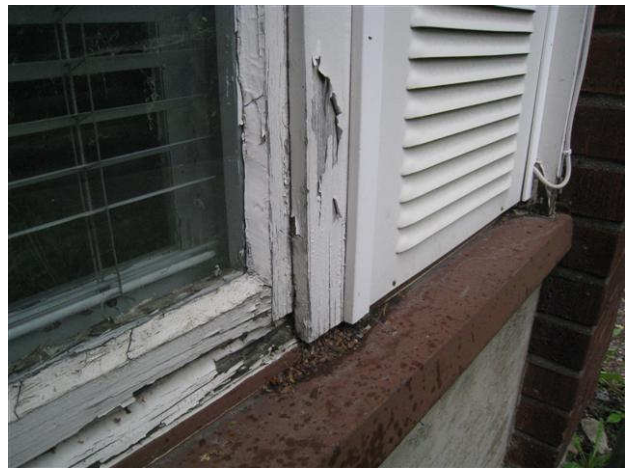
Ikkunat ja ulko-ovet ovat kuluneet maalipinnoiltaan ja niiden käynti on heikentynyt. Jotain ikkunalaseja on rikki. Ikkunoiden vesipeltiliittymät ovat epätiivitä. Erityisesti ulkoviekien käynnissä on huomattavia puutteita ja ovet ovat hataria sekä osa kieroja.

Kuva 26 Huonokuntoinen ikkuna ja huonot vesipeltiliittymät.

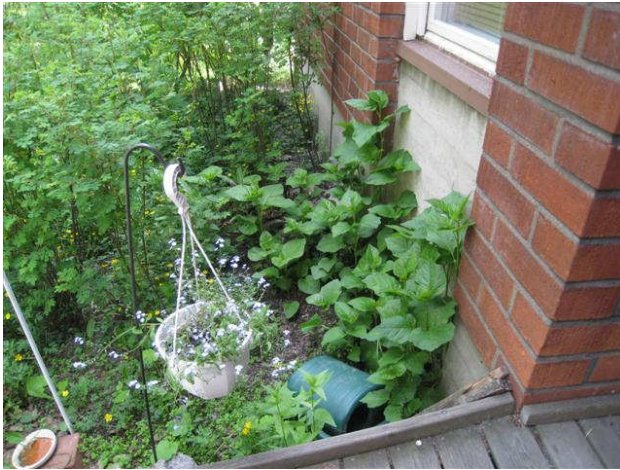
Kuva 27 Sokkelien vierellä on multamaata ja istutuksia.

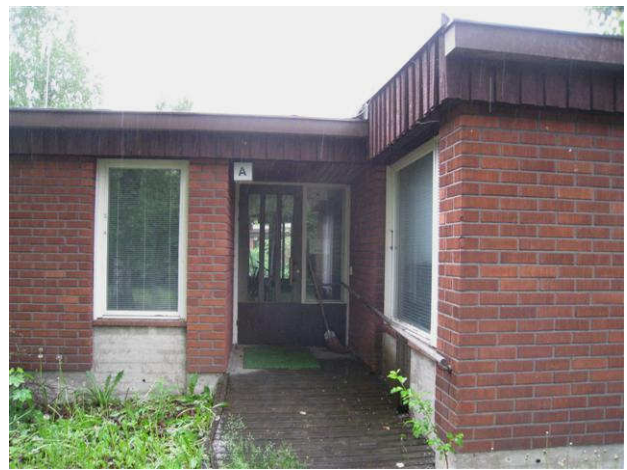
Sisäänkäyntien edessä on puurakenteisia tasoja ja invaluisia, jotka ovat jo vanhoja ja kuluneita. Lisäksi on metallirakenteisia luiskia, sekä betonitasoja, joiden pinnat ovat kuluneet.

Kuva 28 Tyypillinen sisäänkäynti ja vanha puinen luiska.

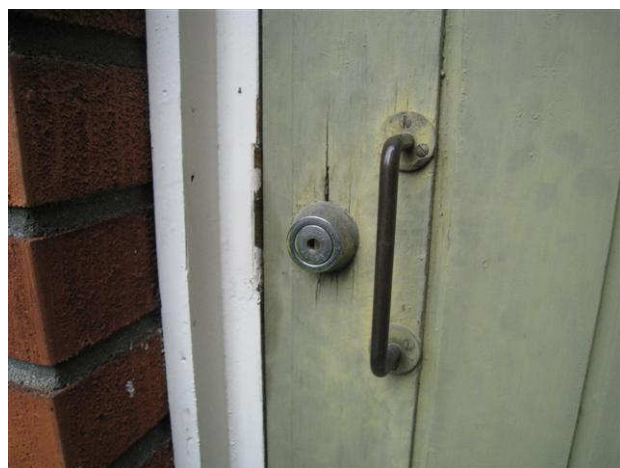
Kuva 29 Ulko-ovien maalipinnat ovat kuluneet.

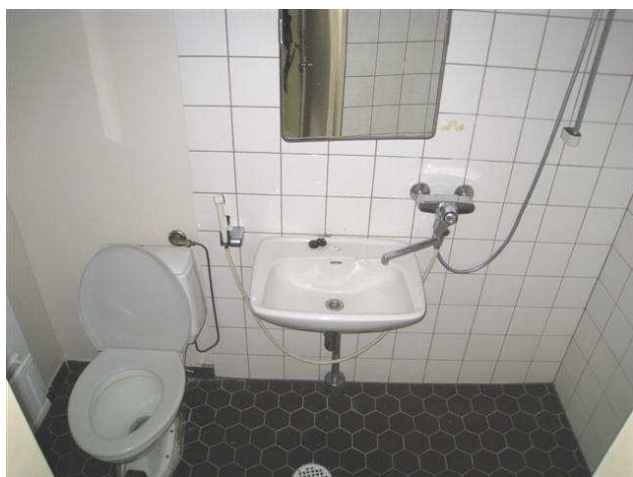
Kuva 35 Tyypillinen wc-suihku-tila, jossa suihkun kohdalla ollut aiemmin amme. Suihkun kohdalla on puurakenteinen seinä.

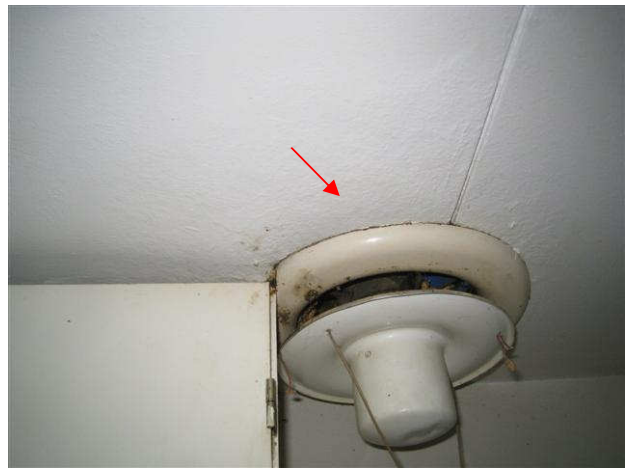
Kuva 38 Keittiön poistoventtiili, jonka ympärillä oleva lastulevy on kosteusvaurioitunut.

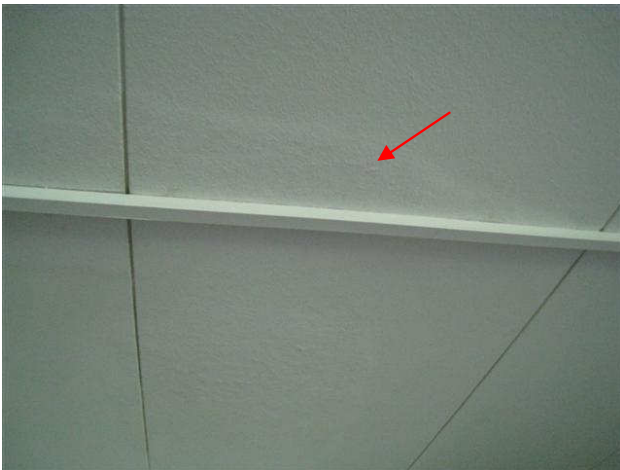
Kuva 39 Kosteusvaurioitunut kattolevy huone-tilan katossa.

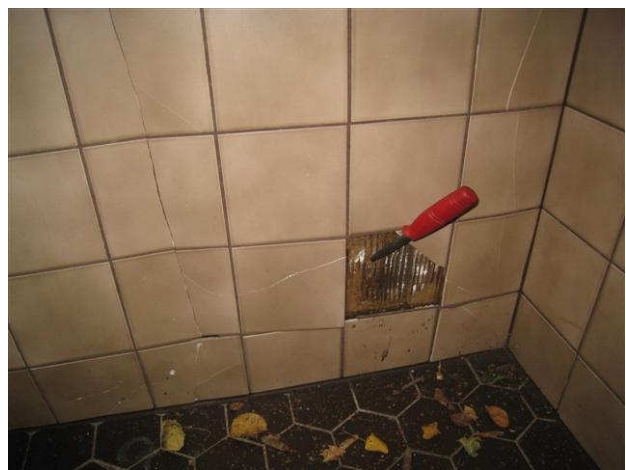
Muutamassa asunnossa on suihkutilassa tapahtunut seinän alaosalla kosteusvaurio, mikä takia laatoitus on irti tai halkeillut ja alla oleva lastulevy on mikrobivaurioitunut ja turvonnut. Lattiapinnoissa ei havaittu pintakosteuden tunnistimella kohonnut kosteutta, mutta tämä johtunee siitä, että rakenteet ovat kerinneet kuivua asunnon ollessa pitkään tyhjillään.

Kuva 40 Kosteus- ja mikrobivaurioitunut lastulevyseinä suihkunurkassa.

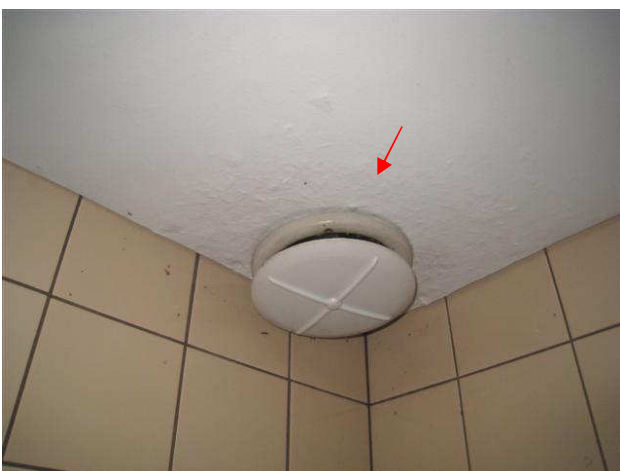
Kuva 41 Suihkunurkan kohdalla olevan venttiilin ympärillä on kosteusvaurio levyssä.

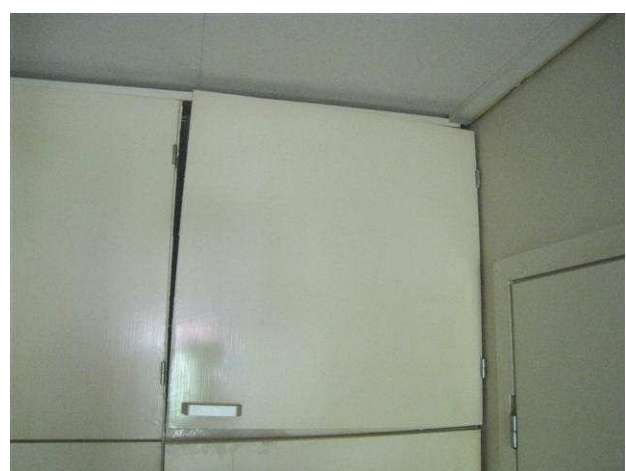
Lähes kaikissa asunnoissa väliovet ja asuntojen pää-ovet lähtivät ovet avaamisen jälkeen liikkumaan itsestään painovoiman vaikutuksesta, koska ne ovet ovat kallellaan. Ovien kallellaan olo johtuu puolestaan alapohjan kallistelusta painumisen takia. Lattiat kallistelevat eri suuntiin, pahimmillaan arviolta n. 1:100. Vain asunnon B7/ talo A—B osalla ei havaittu ovien liikkumista itsekseen.

Kuva 42 Peruslaatan kallistumisen takia kallistunut seinä on repinyt yläkomeron irti.

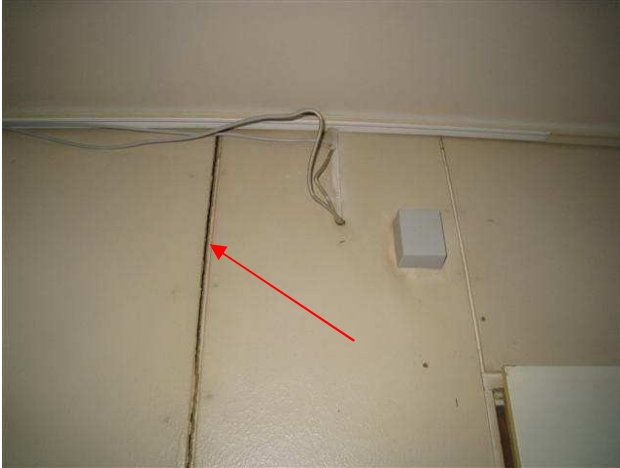
Perustusten/ alapohjan kallistumisen takia on tapahtunut liikuntasauaman avautumista sisäänkäyntiaulan ja asunnon rajalla. Rakoa on tullut suurimmillaan n. 20 mm. Osassa oviseinien ja tiiliseinän välinen rako on tasaleveä, mutta lisäksi on kiilavia rakoja. Asuntojen ulkoseinässä sisäänkäyntiaulan puolella on tullut levysaumojen kohdalle ylöspäin leveneviä rakoja. Kallistumisen takia on myös eteistilan komeroiden ja sisäänkäyntiaulan väliin tullut rakoja yläkaapin kohdalle, jossa n. 60 cm matkalla on tullut alhaalta ylöspäin leveneviä kiilavia rakoja arviolta 0—15 mm, jopa ylikin.

Kuva 43 Asunnon eteistilan levysaumassa on ylöspäin levenevä rako johtuen peruslaatan kallistumasta.

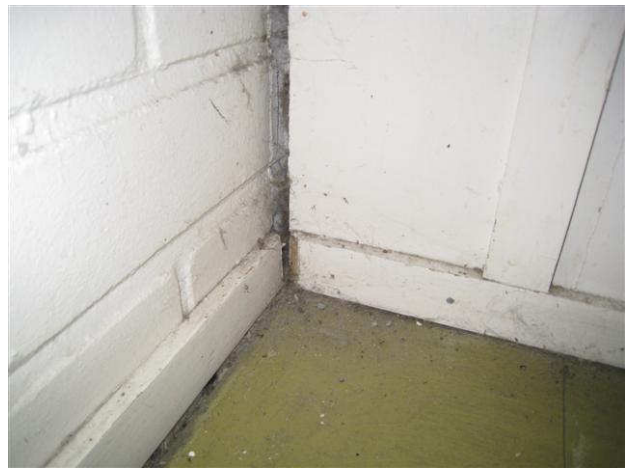
Kuva 44 Yhteisaulan lattian ja huoneiston välisen seinän rajalle on tullut 1,5 cm rako peruslaatan liikkumisen takia.

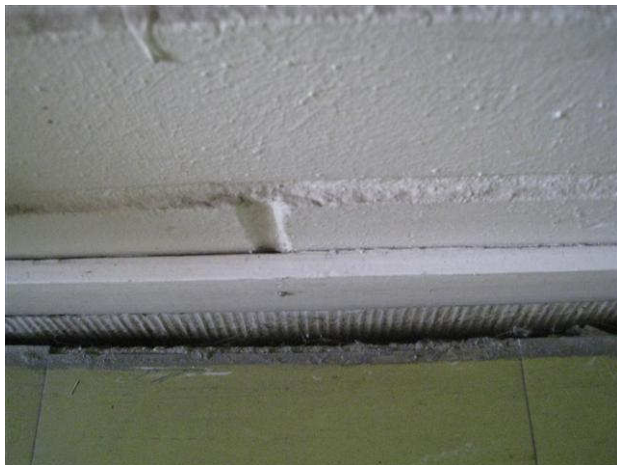
Kuva 45 Peruslaatan liikuntasauaman rako

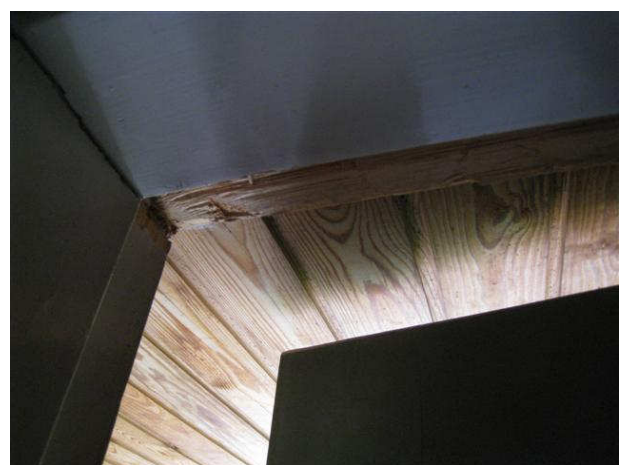
Kuva 46 Yhteisaulan ulko-oven yläkarmista on veistetty puuta perustusten liikkumisen aiheutuneen vääntymisen takia.

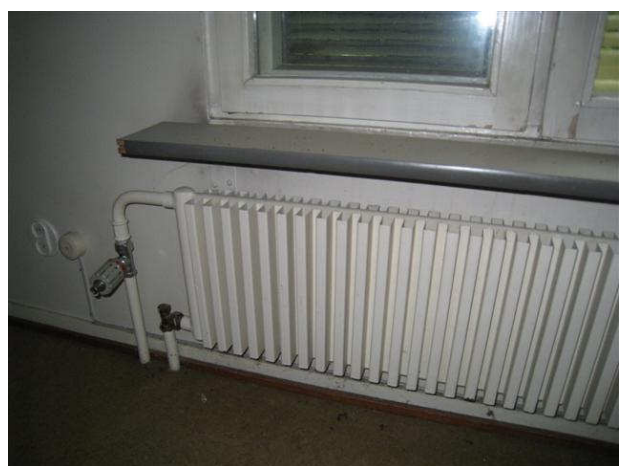
Kuva 48 Lämpöputkivedot on tehty lattiarakenteessa eristetilassa, mikä on vuotoriski.

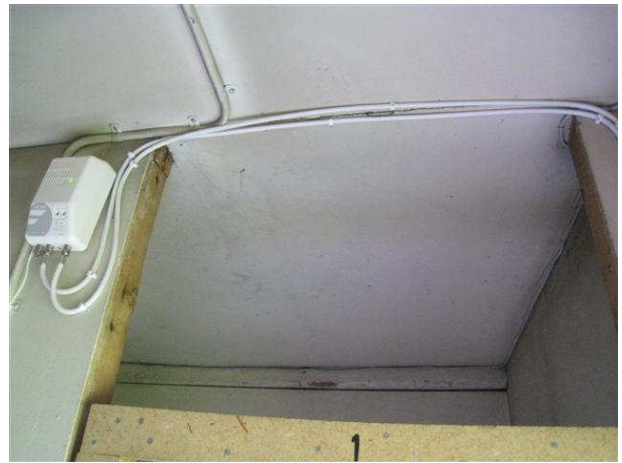
Kuva 50 Kosteusvaurioitunut kattolevy yhteisessä varastotilassa.

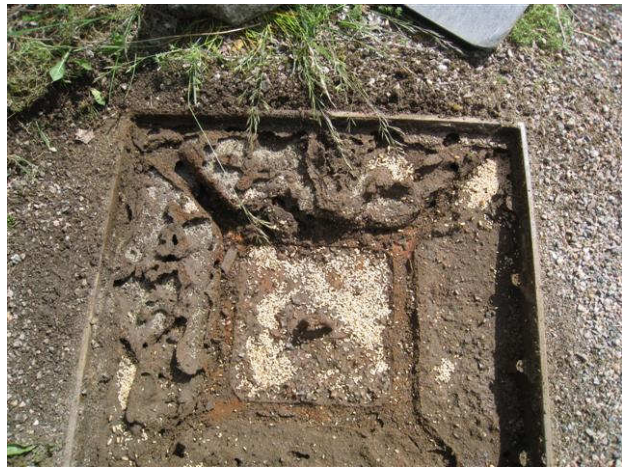
Pihalla on joitain kaivokansia, joiden vieressä on tuuletusputket. Näillä kohdin lienee putkikanaali. Kansia ei ollut avattu pitkään aikaan, eikä tohdittu avata välikannen päällä olevan muurahaispesän takia tälläkään kertaa.

Kuva 52 Tätä tarkastusluukku ei ole avattu vähään aikaan.

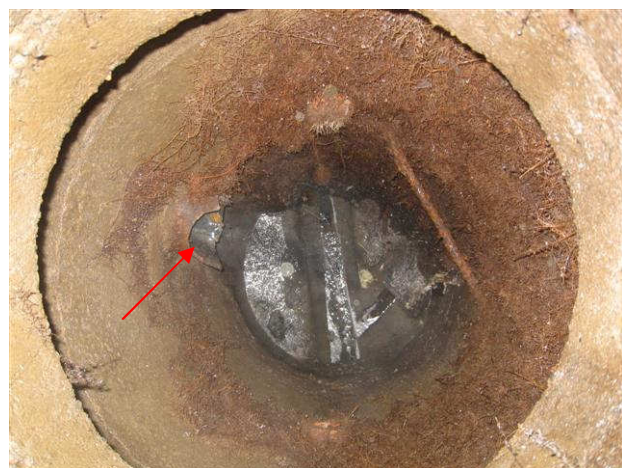
Huoltomiesten mukaan pohjaviemärit ovat tukkeutuneet usein ja niitä on jouduttu rassaamaan auki. Tukkeutumisen syynä on todennäköisesti viemärien painumat ja iästä johtuvat saostumat viemärien seinämiin.

Kuva 54 A–B –talon viemärikaivossa on juuria, vasemmalta tulee A–B –talon viemäri, pohjalla muista taloista tulevia viemäreitä.

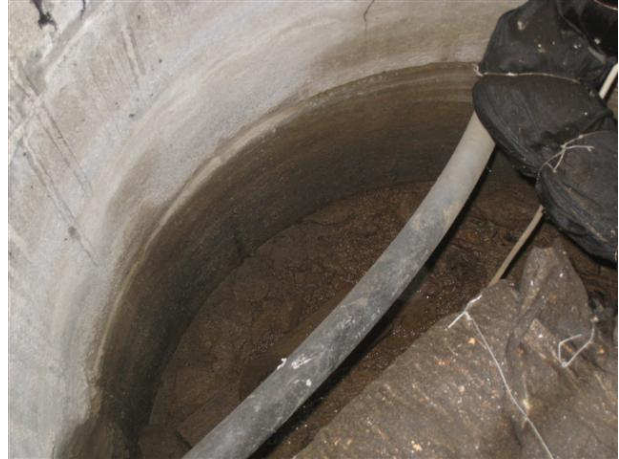
Rakennusten välillä on putkikanaaleja, joissa ovat lämpöputket ja käyttövesiputket. Ne on liitetty rakennukseen kunkin talon keskellä olevan varaston kohdalla, jossa on betoninen rengaskaivo nousukaivona. Niistä tarkastettiin C—D -talon nousukaivo. Kaivoon tulee muovikuorinen putkielementti, jossa on lämpö- ja käyttövesiputkia. Lisäksi on sähkökaapeli. Putkien runkolinjat kääntyvät kaivon yläosalla pintalaatan alle. Kaivo on lattiasta mitaten n. 2 metriä syvä ja sen pohjalla oli hieman vettä ja alareunat kosteat.

Kuva 56 Putkinousukaivon pohjalla oli hieman vettä.

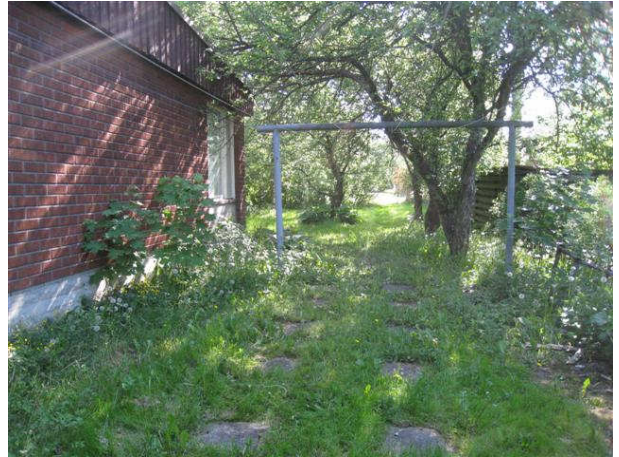
Kuva 58 Kuivausteline ja painuneet betonilaatitukset.
