## Viemäröinnin toiminnan selvitys

**Paimenentie 1**

Vantaa  
29.1.2013

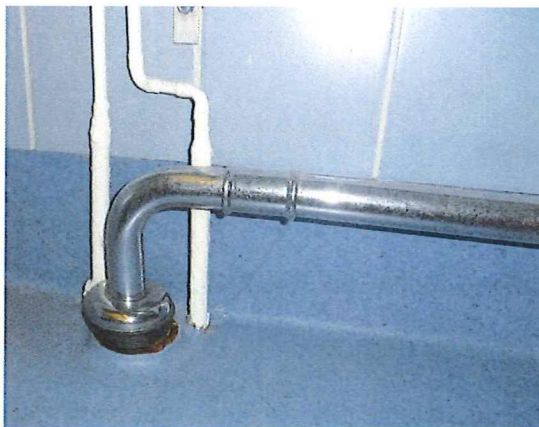
Tilan 130 teräksisen pesualltaan kromatun viemäriputken liitos lattian viemäriiliitännään ei ollut tiivis, koska viemäriputki on väärän mittainen eikä istu kunnolla paikoilleen. Avoimen liitoksen kautta pääsi viemärikaasuja tilaan, ks. kuva 1.

**Kuva 1.** Tilan 130 teräksisen pesualltaan viemäriiliitos ei ole tiivis.

Lisäksi tilassa 130 havaittiin epätiivis liitos teräksisen pesualtaan viemäriputken liitoksessa lattiassa sijaitsevaan viemäriin. Viemäriputken kannakointi tulee korjata niin, että teräksi-nen viemäriputki saadaan istutettua tiiviisti lattian viemäri-liitokseen.

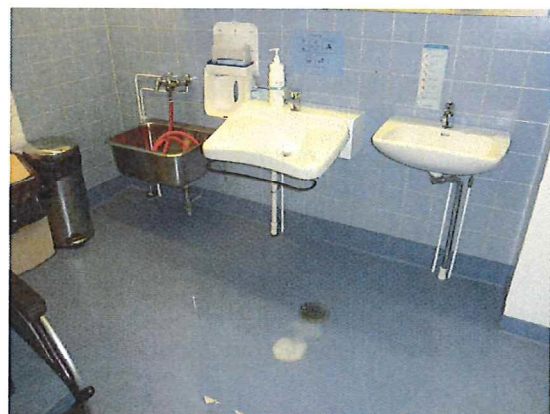
Vakavimmat viemäröinnin ongelmat havaittiin tilassa 130, jonka lattiakaivo on asennettu niin, ettei puhdistusta varten irrotettavaksi tehtyä vesilukkoa pysty nostamaan ylös kaivos-ta. Vesilukkoon kertynyt lika oli tukkinut sen, joten vesi pääsi virtaamaan viemäriin vain, jos vesilukko ei ollut painettuna tiiviisti paikoilleen. Vesilukon ollessa pois paikoiltaan pääsi sen ohi virtaamaan myös viemärikaasuja. Kaksi tilan 130 pesuallasta on viemäröity em. lattiakaivon kautta, joten tiiviisti paikoilleen asetettu vesilukko johti nopeasti veden tulvimi-seen lattiakaivosta lattialle. Ensiapuna voidaan kokeilla lattiakaivon puhdistusta paine-huuhdelulla, mutta pysyvä korjaus edellyttää lattiakaivon uusimista.

Tilan 130 lattiakaivo on nykyaikaista mallia, jossa on puhdistusta varten irrotettavissa oleva vesilukko. Vesilukon havaittiin olevan irrallaan, jolloin viemärikaasuja pääsi virtaamaan tilaan lattiakaivon kautta. Vesilukkoa ei pystytty nostamaan ulos lattiakaivosta, koska kaivon yläosa ei ole samassa linjassa alaosan kanssa. Kun vesilukko painettiin tiiviisti paikoilleen, vesi tulvi lattialle, kun pesuallaita käytettiin, ks. kuva 2. Vesilukko on liian tukkima, joten tilanne palautettiin ennalleen nostamalla vesilukkoa niin, että vesi pääsee virtaamaan sen ohi.

**Kuva 2.** Vesi tulvi lattialle tilassa 130, koska lattiakaivon vesilukko on tukossa.

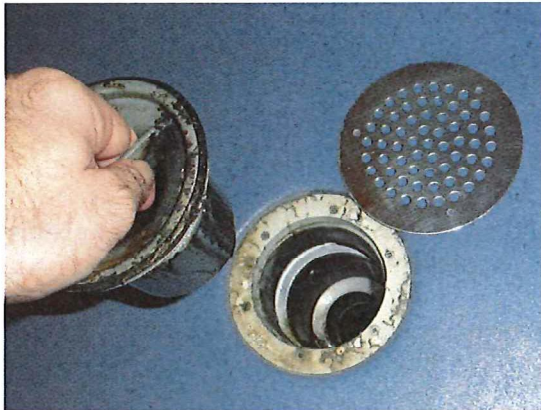
WC-tilan 134 WC:n huuhtelu toimi ja lattiakaivon vesilukko on irrotettavissa, ks. kuva 3. Lattiakaivon kytkentäviemärin kaato on puutteellinen, koska viemärissä havaittiin seisovaa vettä vesilukon ollessa irti.

**Kuva 3.** WC-tilan 134 vesilukko on irrotettavissa puhdistusta varten.

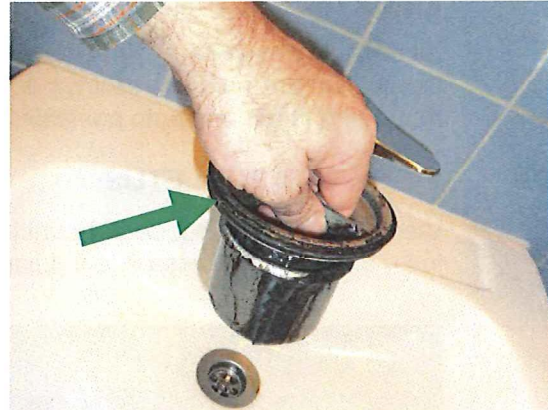
**Kuva 4.** Irrotettu lattiakaivon vesilukko. Kumitiiviste, joka estää veden virtauksen vesilukon sivuilta ja viemärikaasujen pääsyn huoneeseen, on osoitettu nuolella.

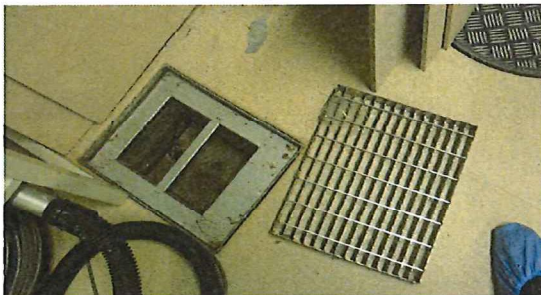
Kiinteistökielloksella havaittiin tilassa 001 viemärinhajua, joka johtui lattiakaivon tyhjentyneestä vesilukosta. Lattiakaivo täytettiin uudelleen, minkä jälkeen vedenpinnan havaittiin laskevan hyvin hitaasti. Kellaritilojen tai tilan 001 yläpuolella sijaitsevien WC-istuimien huuhtelulla ei havaittu vaikutusta tyhjentymiseen, joten kyseessä ei ole viemärin tuuletuksen puutteiden aiheuttama ongelma. Kaivon vesilukossa saattaa olla likaa, joka toimii lappona ja tyhjentää vesilukon. Lattiakaivon hiekanerotin oli jumissa, joten tyhjentymisen syy jäi selvittämättä.

**Kuva 5.** Tilan 001 lattiakaivon vesilukko oli tyhjentynyt itseksensä.

Kellarin sosiaalituloissa esiintyneen viemärinhajun lähde jäi selvittämättä. Tilassa 001 ha-jun lähde on lattiakaivon (hiekanerotuskaivo) tyhjenevä vesilukko. Hiekanerotin tulee irroit-taa ja kaivo puhdistaa, koska tyhjentyminen saattaa aiheuttaa vesilukkoon kertynyt lika.

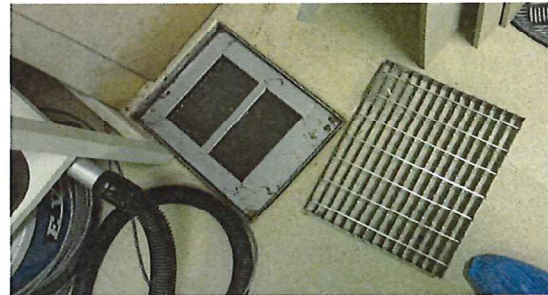
**Kuva 6.** Lattiakaivon vesilukko täynnä vettä.

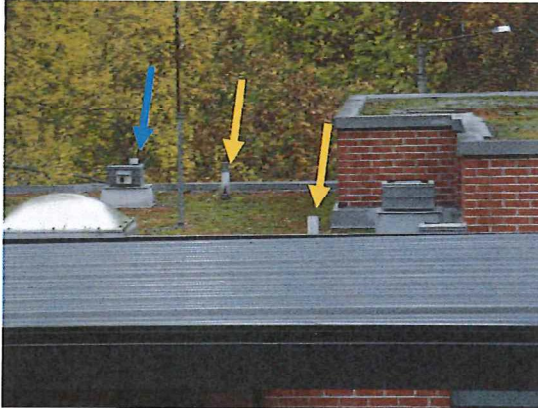
Viemärien tuuletuksessa ei havaittu puutteita. Vesikatolle on johdettu 3 tuuletusviemäriä, jotka on esitetty kuvissa 8 ja 9. Liian pitkiä, tuulettamattomia, linjoja ei ole.

*Kuva 8. Käytössä olevia (oranssit nuolet) ja käytöstä poistettuja (sininen nuoli) tuuletusviemäreitä.*

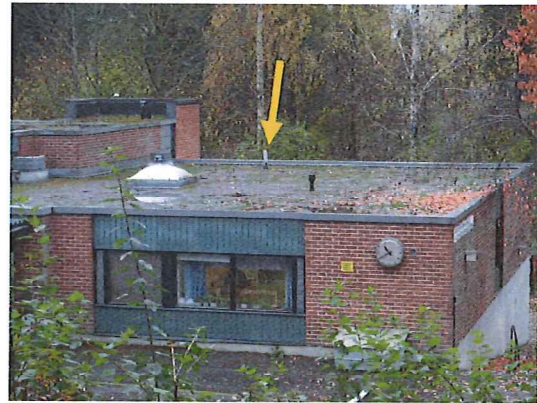
*Kuva 9. Käytössä oleva tuuletusviemäri.*

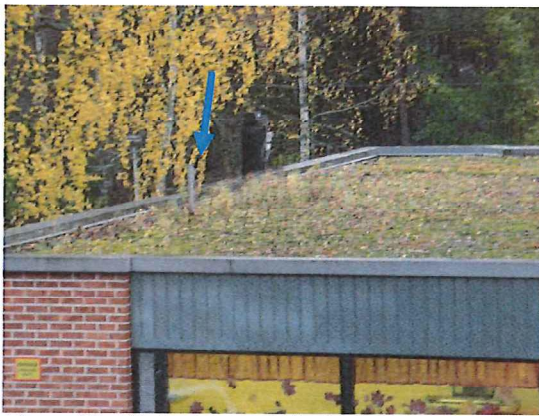
*Kuva 10. Käytöstä poistettu tuuletusviemäri.*
