MAANVASTAISTEN RAKENTEIDEN KOSTEUSMITTAUS JA KOSTEUSVAURIOKARTOITUS

Pallastunturintien koulu

Pallastunturintie 25
01280 VANTAA

**ASB-YHTIÖT,
ASB-Consult Oy Ab, Helsinki**

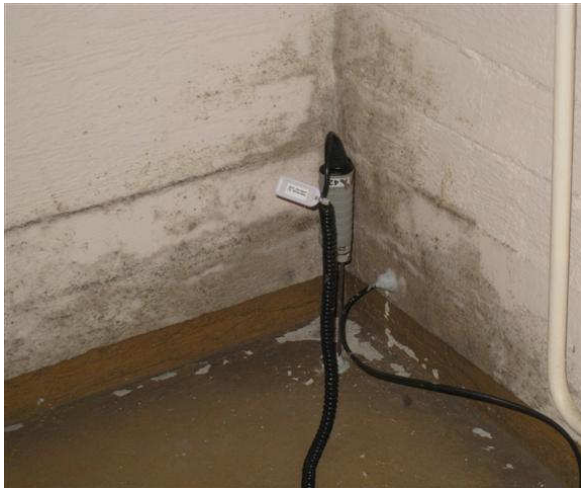
Kellarikerroksessa on paikallisia kosteusvauriojälkiä pukuhuoneiden putkikoteloiden alaosilla. Väestönsuojan varauospääsyn nurkassa on pienellä alueella kuivaa homekasvua (kuva 1), joten jossain vaiheessa kulmauksessa on ollut kosteutta tai väestönsuojatilan lämpötila on ollut alhaalla. Väestönsuojan lattiassa olevan n. 0,5 metriä syvän venttiilikaivon pohja oli kostea (kuva 2).

Väestönsuojatilan ulkoseinävierillä lattiarakenne pääsee kostumaan todennäköisesti kapillaaristen täyttöjen ja heikosti toimivien salaojien takia. Väestönsuojan lattiassa olevan kaivon pohjan kosteus viittaa alustäytön kosteuteen ja kapillaarisuuteen. Väestönsuojatilassa on jossain vaiheessa ollut kosteat rakenteet varaulospääsyn kohdalla, koska siellä on homekasvua. Nyt seinien alaosilla ja lattiassa on vain hieman normaalia korkeampia kosteusarvoja.

Kuva 1 VSS 032 hieman homeinen nurkka, josta mittaukset PRS 9, PRS10 ja PRL10. Lattiakosteus hieman koholla.

Väestönsuojatilan lämmityksestä ja ilmanvaihdon riittävydestä huolehditaan. Salaojien olemassaolo ja kunto tarkistetaan koko rakennuksen ympärillä ja erityisesti kellarin osalta. Pintakallistukset tarkistetaan seinävierillä reilusti ulospäin viettäviksi.

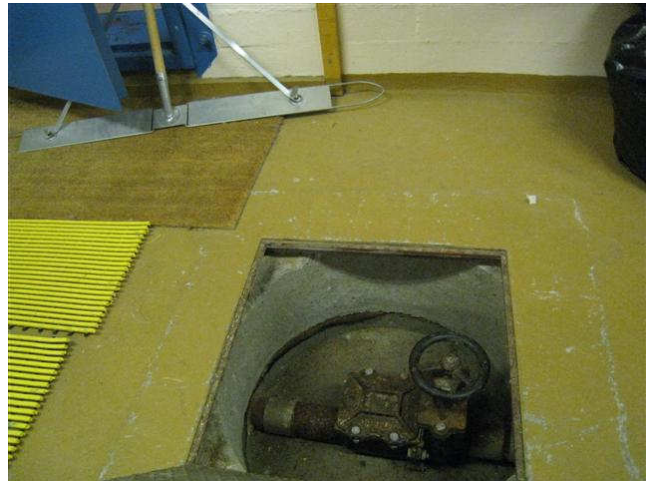
Kuva 2 Väestönsuojatilan VSS 032 venttiilikaivo, jonka pohja on kostea.

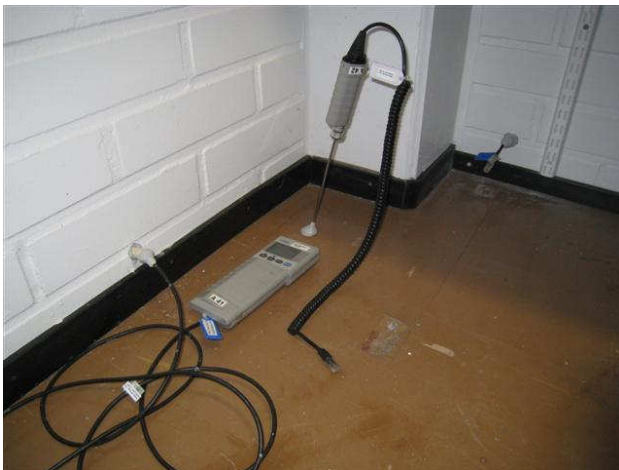
Kuva 3 Mittaukset tila 013 maanpaineseinistä ja lattiasta PRS18, PRL19 PRS20.

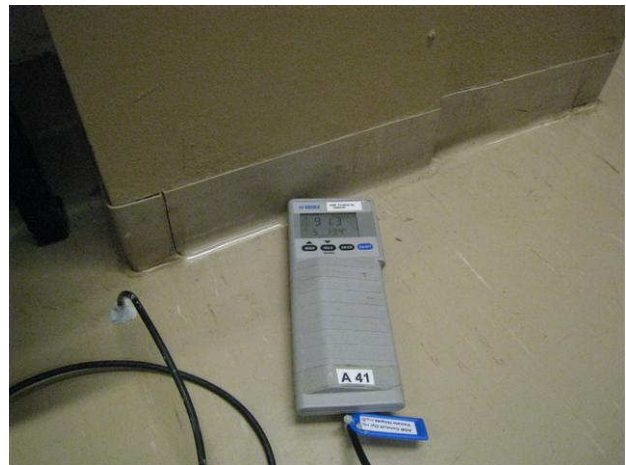
Kellarikerroksen maanvastaisten lattioiden kosteudet ovat pääosin normaalit. Poikkeuksena ovat väestönsuojatilat ja pukuhuone 016 putkiroilon juurus (PRL15, kuva 4)).

Kuva 4 Pukuhuone 016 putkikotelon vieressä kosteus on koholla LPR15

Pukuhuonetilan 016 putkikotelon kohta avataan ja tarkistetaan tilanne ja korjataan viat.

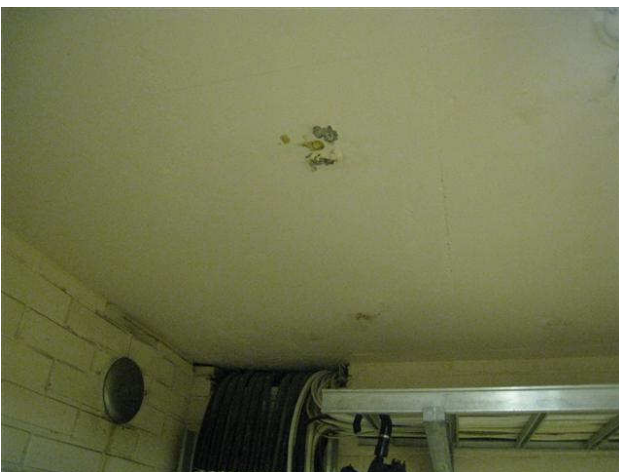
Kellarikerroksessa todettiin muutama koholla oleva kosteusarvo lähinnä pukuhuone-tiloissa. Lisäksi todettiin pistemäisiä korkeita arvoja sähköpääkeskustilan katon vauriokohdilla (kuva 5). Kellarin alapohjan viemärikaivoissa arvot olivat koholla.

Kellarin sähköpääkeskustilan betonikatossa on kosteusvauriojälkiä (kuva 5). Yläpuolella on salitilaan johtavan luiskan alaosa. Välipohjan rakennetta ei saatu selville.

Kuva 5 Kosteusvaurioita sähköpääkeskustilan 031 katossa, pintakosteudet koholla.

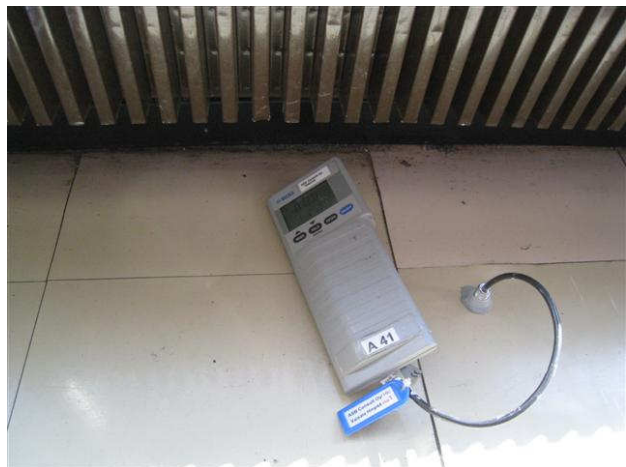
Maanvastaisten lattioiden kosteusarvot ovat pääosin normaaleja 1. kerroksen osalta. Tästä on kaksi poikkeusta, joista ensimmäinen on aulan 101 luiskan alapään alue,

(PRL23) ja toisena poikkeuksena ruokalan ja keittiön välisen oven edusta, jossa keittiön pesuvesi pääsee puuttuvan kynnykorotuksen takia ruokalaan (PRL27). Hieman kohonneita kosteusarvoja on wc-tilojen lattioissa (PRL30, kuva 11). Tämä voi johtua mm. tiiviistä muovimatosta ja maaperästä johtuvasta diffuusiokosteudesta. Naulakoiden alla poikkeavat arvot johtunevat märistä/ likaisista kengistä ja lattiapesusta. Luokkien ja wc-tilojen lavuaarien vierellä olevat poikkeavat arvot johtunevat pesuroiskevesistä. Lisätutkimuksia vaatii aulan 101 luiskan alueen kosteus, joka viittaa jatkuvaan kosteusrasitukseen esim. välipohjarakeeseen pääsevän pintaveden takia. Kohdalla lienee myös putkivetoja sekä tuuletusputkien läpivientejä.

Kuva 6 Spk 031 yläpuolella aulan 101 luiskan alapäässä kosteus koholla LPR23.

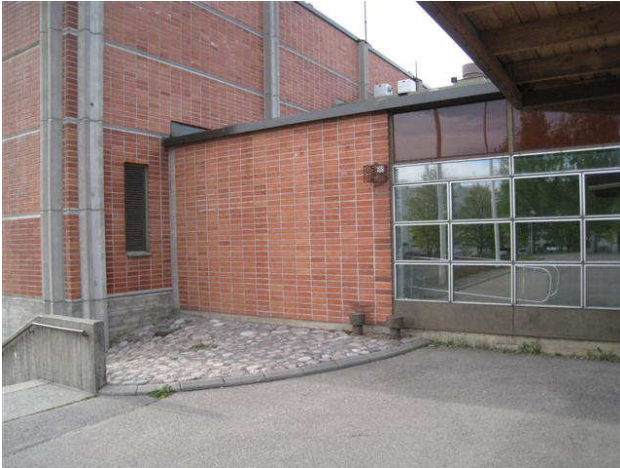
Kuva 7 Pääsisäänkäynnin vierusta, jossa aulan luiskan kohdalla kosteus on koholla.

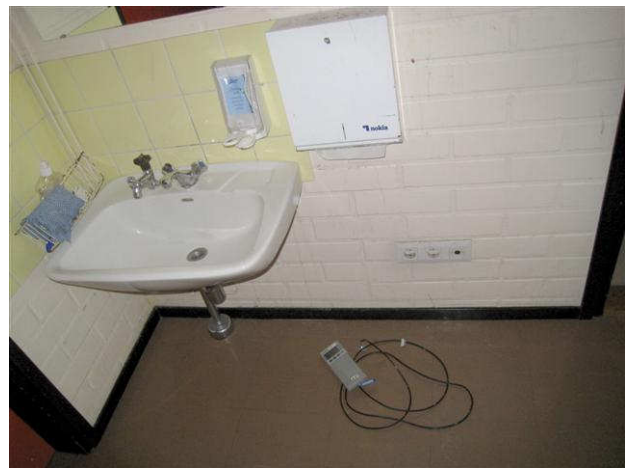
Kuva 8 Lavuaarien alta kosteusmittaus musiikki-luokan 115 kohdalla.

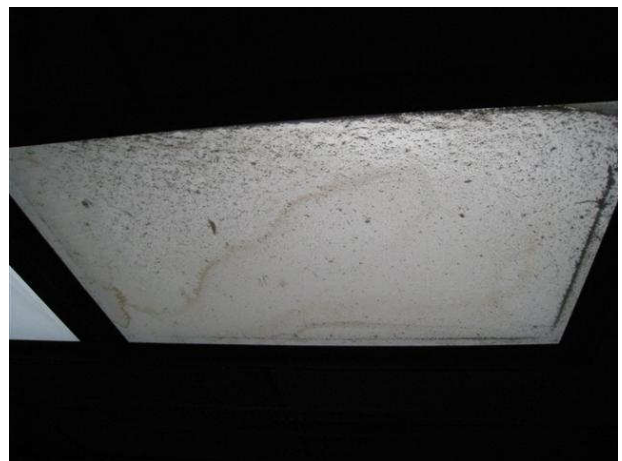
Keittiön ja ruokalan välisen heilurioven karmit ovat alapäästään lahot. Sisäpihalle johtava ulko-ovi on hatara. Ruokalan yhden kattokuvun kohdalla on lasilla roinaa, joka voi merkitä vesivuotoa tai muuta vikaa (kuva 10). Ruokalassa yhteydessä olevassa ATK-tilassa oli useita tietokoneita päällä, mikä nosti tilan lämpötilaa. Tuloilmaventtiilit ovat paikoin hyvin pölyiset (kuva 12). Sisälämpötila oli yleisesti korkeahko.

Kuva 10 Ruokalan kattokuvun lasin päällä on **likaa ja vuotojälkiä**.

Keittiön oven kohta kunnostetaan korottamalla kynnystä ja korjaamalla ovikarmi. Sisäpihalle johtava ovi uusitaan. Likaisen kattokuvun kunto tarkistetaan vesikatolla.

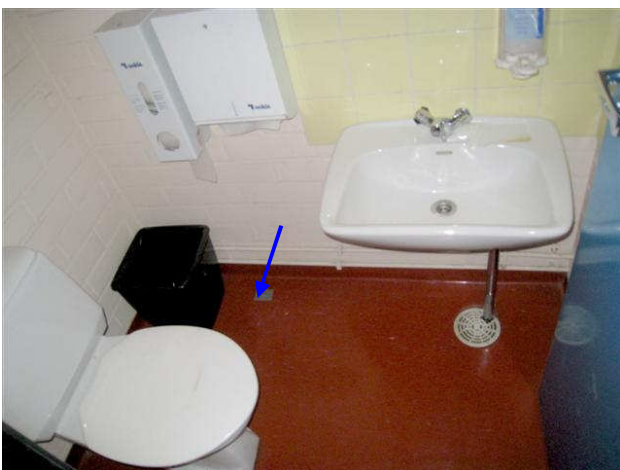
Kuva 11 Kosteusmittaus wc/ tytöt 158 lattiasta PRL30, **kosteus** hieman **koholla**.

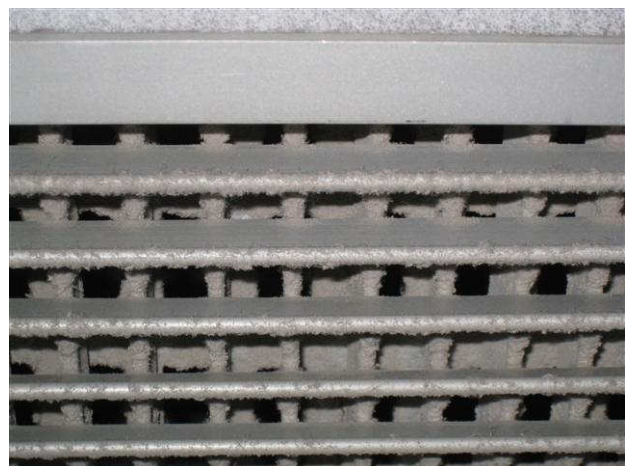
Kuva 12 Tuloilmaventtiili on likainen ruokalan ka-tossa.

Sisälämpötilojen korkeus viittaa lämmityksen ja/ tai ilmanvaihdon säätöjärjestelmien viikoihin, jotka tulee tarkistaa. Myös yläpohja voi lämmittää sisätiloja huonojen eristysten ja auringon takia. ATK-tilan koneet tulee sulkea, kun niitä ei käytetä. Ilmanvaihtoventtiilien likaisuus viittaa puhdistustarpeeseen.

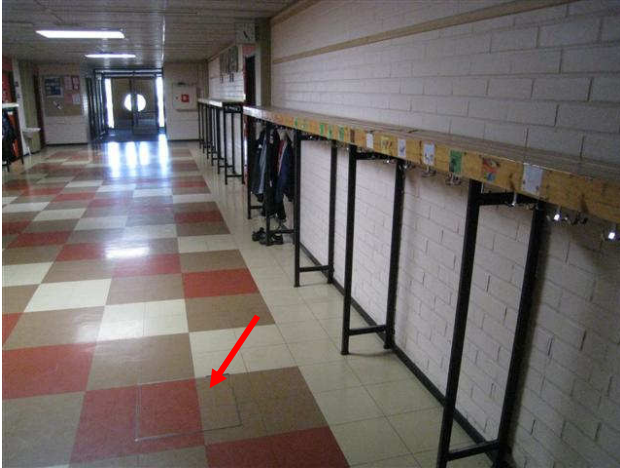
1. kerroksen alueella on yhteensä 5 kpl viemärien betonirenkaista tehtyjä tarkastuskaivoja, joiden neliömäiset teräskannet eivät ole tiiviit. Kaivoissa ei ole toista kantta, joten pintakannen siirtyminen paikaltaan aiheuttaa putoamisriskin. Kaivojen syvyydet vaihtelevat n. 1–2 metriin. Kaivokansien kautta voi päästä huoneilmaan epäpuhtauksia (kuva 14). Tarkastushetkellä kaivoissa ei ollut vapaata vettä eikä selvää kosteutta.

Kuva 13 Soluauula 151, jossa on **putoamisriskin aiheuttava** neliönmallinen viemärien tarkastusluukku lattiassa.

Lattioissa olevien viemärien tarkastuskaivojen kannet uusitaan pyöreiksi tuplakansiksi, jotka sulkeutuvat ilmatiiviisti.

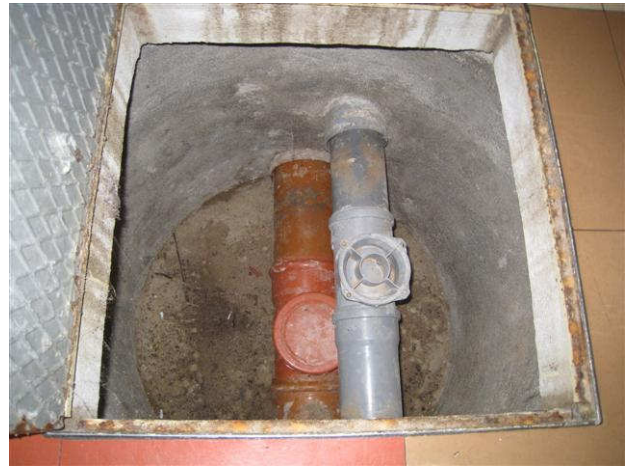
Kuva 14 Viemärikaivoissa ei ole tiiviitä tuplankansia, kaivon pohja on melko kuiva. Kaivojen syvyys on 1–2 metriä
