LÄNSIMÄEN KOULU, PALLASTALO
Pallastunturintie 27
01280 Vantaa

KATTORAKENTEIDEN TUTKIMINEN LIITTYEN SISÄILMAONGELMIIN

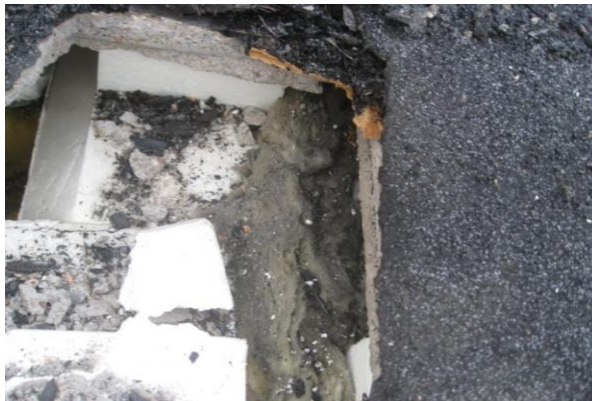
Kuvat 1 ja 2: Avaus 1. Kuvassa 1 Nilcon-laattojen välisissä saumoissa pehmeä villa on kauttaaltaan tummentunut. Kuvassa 2 tuuletusrako, Nilcon-laatassa pehmeä villa on normaaliväristä ja kuivaa.

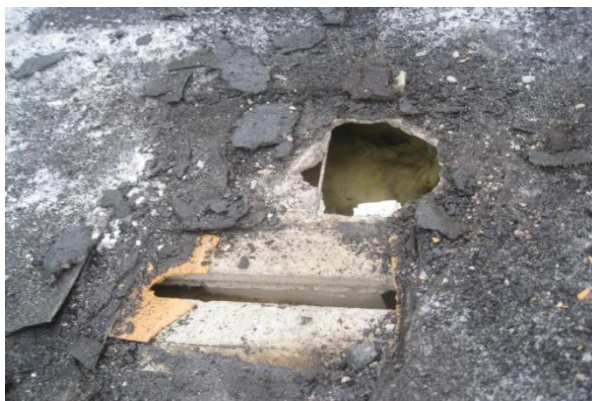
Kuvat 3 ja 4: Avaus 2. Kuvassa 3 Nilcon-laattojen välisissä saumoissa pehmeä villa vaikutti paikoitellen olevan kostea. Villa on kauttaaltaan tummentunut. Kuvassa 4 tuuletusrako, Nilcon-laatassa pehmeä villa on normaaliväristä ja kuiva.

Avauksen kaksi materiaalinäytteissä M1, M2, M3, M6, M7 sienipitoisuudet ylittivät viitearvot, ja niissä voidaan katsoa esiintyvän mikrobikasvustoa. Suurimmillaan arvot ovat Nilcon-laattojen välisen jälkivalun yläpuolella olevassa mineraalivillassa. Kahdessa muussa avauksessa ei esiintynyt merkittäviä mikrobikasvustoja.

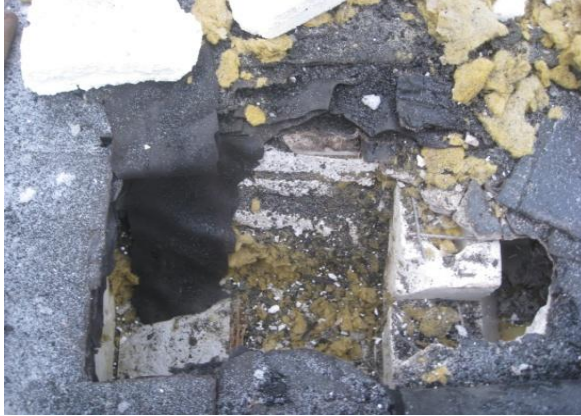
Kuvat 5 ja 6: Avaus 3. Kuvassa 5 on kantavien palkkien liitoskohta. Uuden bitumikermin alla on 2-kerroksinen ohut kumi. Kova villa vaikutti kostealta. Kuvassa 6 tuuletusrako.

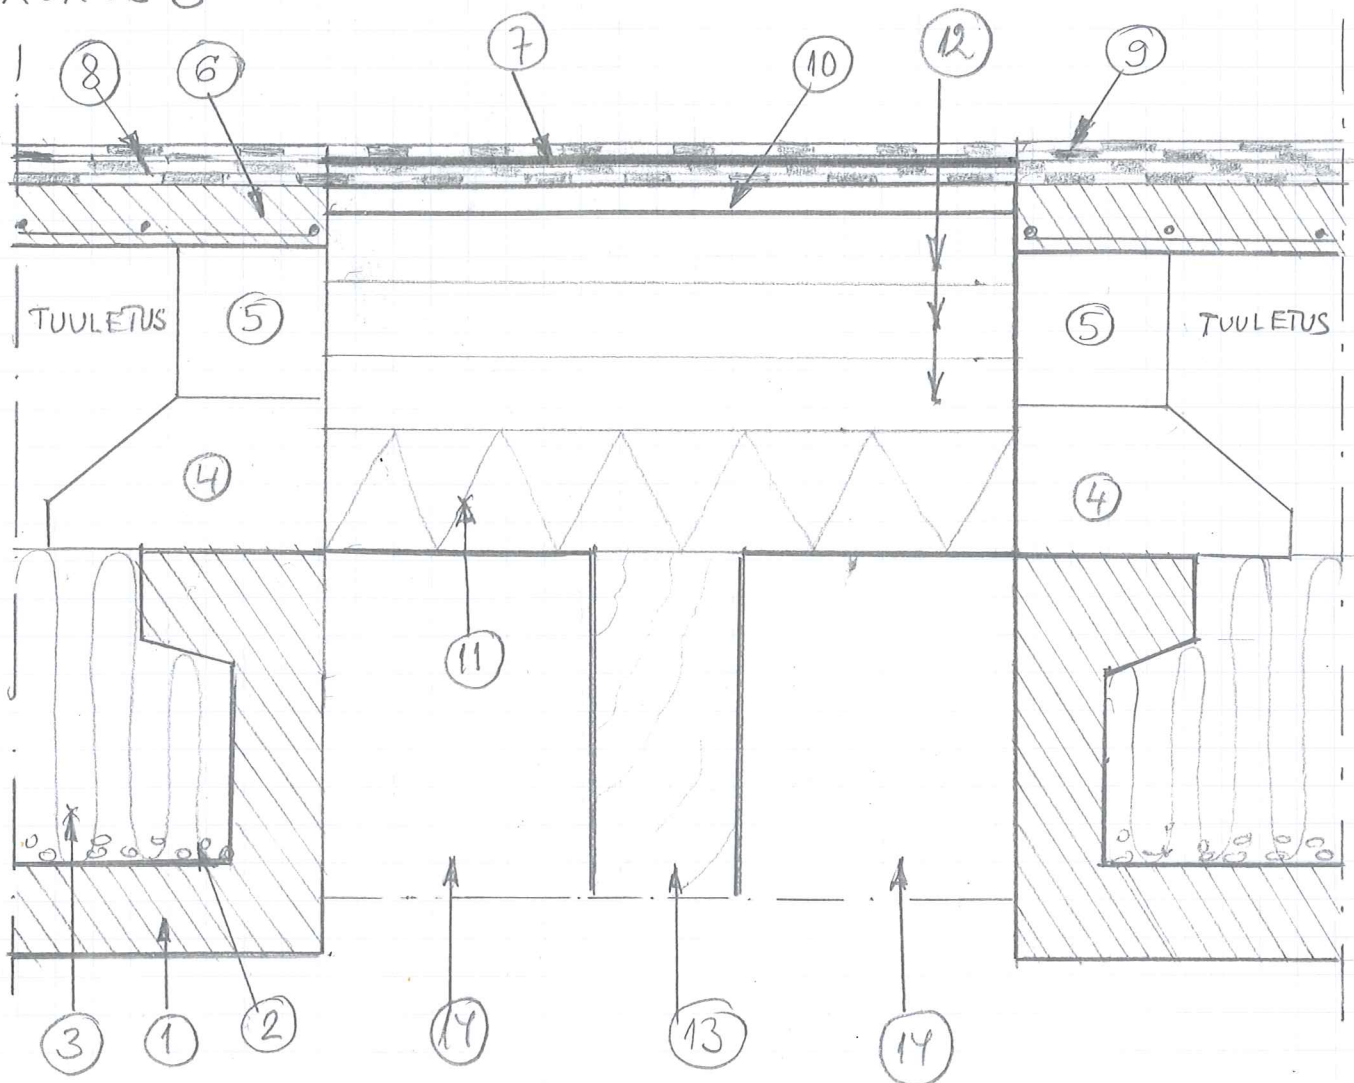
AVAUS 3

- NILCON LAATASSA PEHMEÄ VILLA n. 200MM OLI NORMAALI VÄRISTÄ JA KUIVA.
- NILCON LAATTOJEN VÄLISISSÄ SAUMOISSA PEHMEÄ VILLA VAIKUTTI OLEVAN KOSTEA JA ON KAUTAULTAAN TUMMENTUNUT.
- UUDEN JÄLKEEN PÄIN LAITETUN BITUMIKERMIN ALAPINTA OLI KOSTEA AVAUS HETKELLÄ
- AVAUS HETKELLÄ YLÄPOHJASTA NOUSI UMMEHTUNUTA ILMAA
- PALKKIEN YLÄPUOLELLA OLEVA KOVA VILLA VAIKUTTI OLEVAN KOSTEA
- ELEMENTTIEN VÄLISESTÄ SAUMOISTA YLÄPOHJAN ALAPINNAN TASOLLA EI VOINUT TEHDÄ HAVAINTOJA. ELEMENTTIEN VÄLISISTÄ SAUMOISTA TODENNÄKOISESTI SISÄILMÄÄ PÄASEE NOUSEMUKSI YLÄSPÄIN.
