LÄNSIMÄEN KOULU (PALLAS)

TIIVISTYSKORJAUSTEN TARKASTELU MERKKIAINEKOEELLA

Tekijät: Miika Virtanen, Rkm Vahanen Oy

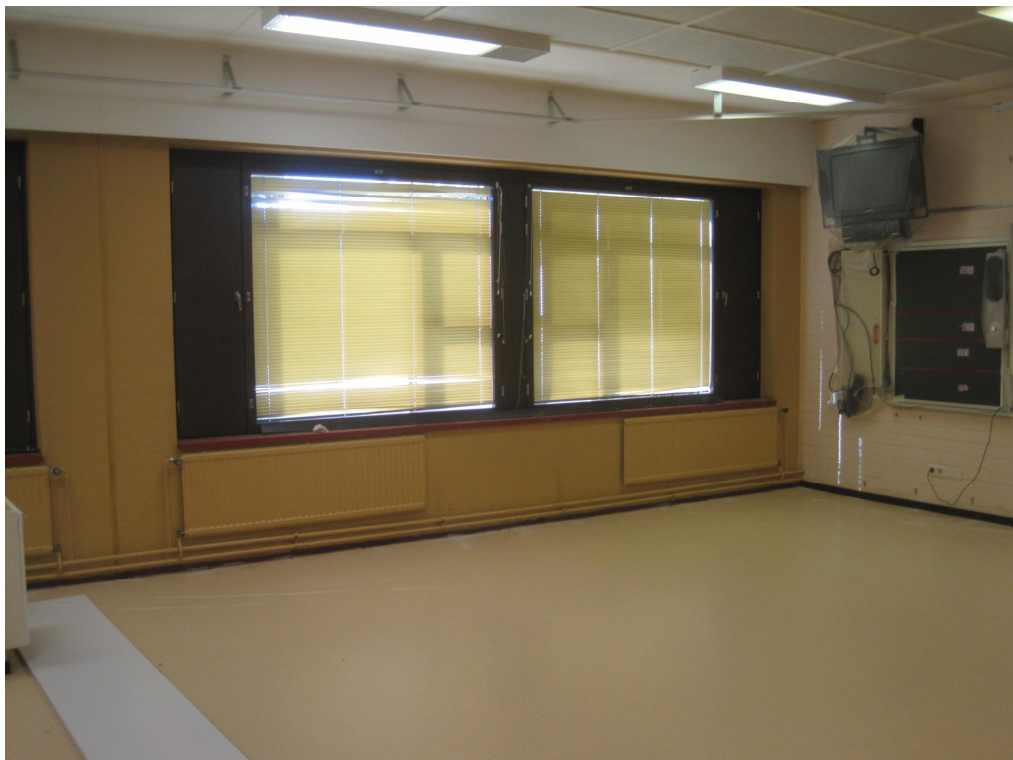
- Mittaushetkellä sää oli aurinkoinen ja lähes tyyni. Luokkahuone alipaineistettiin Blowerdoor alipaineistus puhaltimen avulla. Alipaineistuksen jälkeen luokkahuoneen paine-ero ulkoilmaan nähden oli -2...-3 Pa alipaineinen.
- Ilmavuotoja havaittiin koko luokkahuoneen matkalta ikkunoiden alapuolelta.

Kuva 1. Kuva luokkahuoneen 187 ikkunaseinältä.

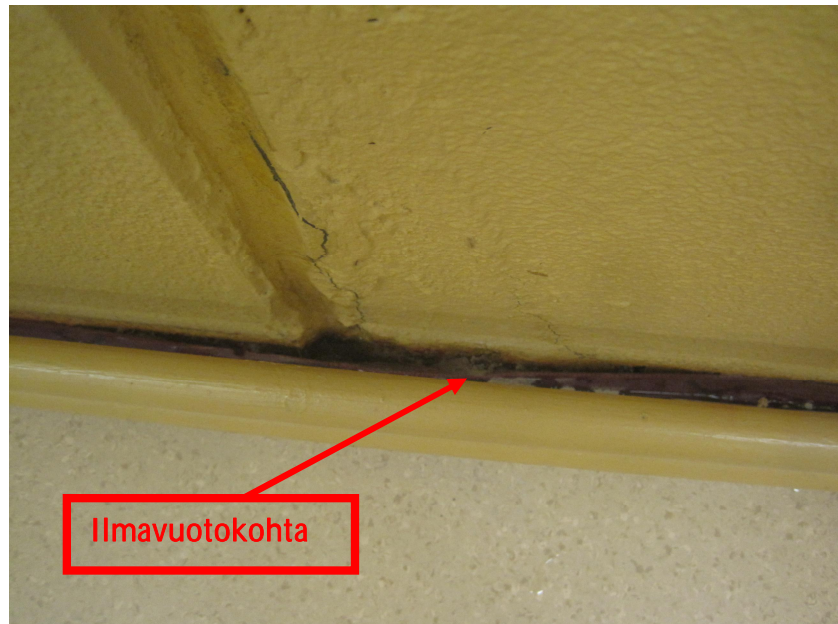
Kuva 2. Esimerkki kuva on luokkahuoneen 187 ulkoseinän ilmavuotokohdasta.

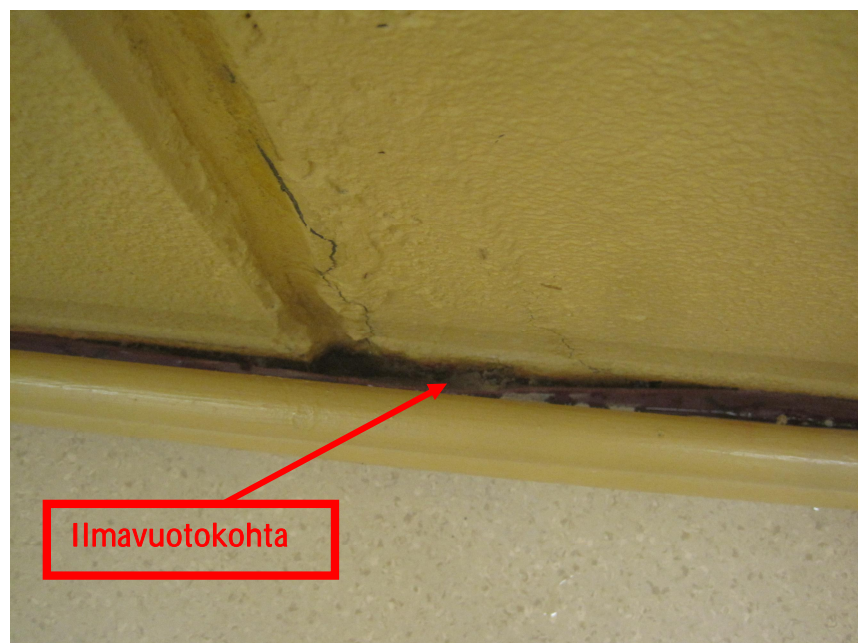
- Mittaushetkellä sää oli aurinkoinen ja lähes tyyni. Luokkahuone alipaineistettiin Blowerdoor alipaineistus puhaltimen avulla. Alipaineistuksen jälkeen luokkahuoneen paine-ero ulkoilmaan nähden oli -2...-3 Pa alipaineinen.
- Ilmavuoja havaittiin edelleen koko luokkahuoneen matkalta.

Kuva 3. Kuva on otettu 29.7 käynnin jälkeen tehtyjen korjausten jälkeen.

Merkkiainekoella 29.7.2011 ilmavuotoja havaittiin kahdesta tutkitusta huoneesta. 29.7.2011 tehdyn merkkiainekokeen jälkeen urakoitsijaa ohjeistettiin korjaamaan lattia-seinäliittymän tiivistyksiä. Ohjeistuksen antoi ISS- Palvelut Oy:n Juha Leppälä sekä Uzinin edustaja. Lattia-seinäliittymän tiivistykset pyrittiin korjaamaan niin, että tiivistyksessä käytetyn Ardex SK 12- vahvikenauhan päälle siveltiin Uzin kapselointiepoksia. 3.8.2011 luokkahuoneeseen 187 tehtiin uusinta merkkiainekoe. Ilmavuotoja havaittiin edelleen koko luokkahuoneen matkalla. Aistinvaraisten havaintojen perusteella voidaan todeta, että 29.7.2011 merkkiainekokeen jälkeen tehty korjaustoimenpide ei ole poistanut ilmavuotoreittejä lattia-seinäliittymästä.

Tiivistyskorjausten onnistuminen vaatii tekijöiltä erityistä tarkkuutta ja huolellisuutta.

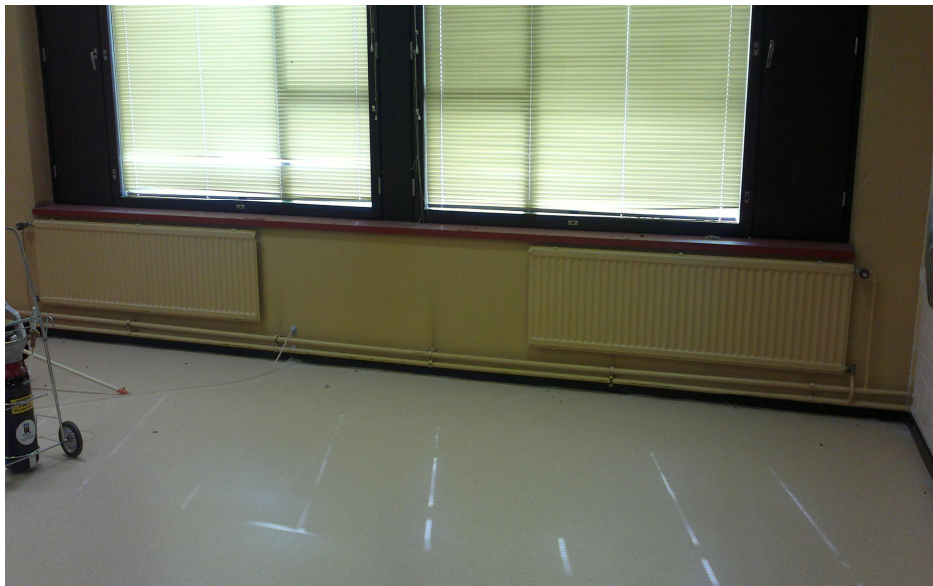
Kuva 4. Kuva luokkahuoneen 154 ikkunaseinältä.

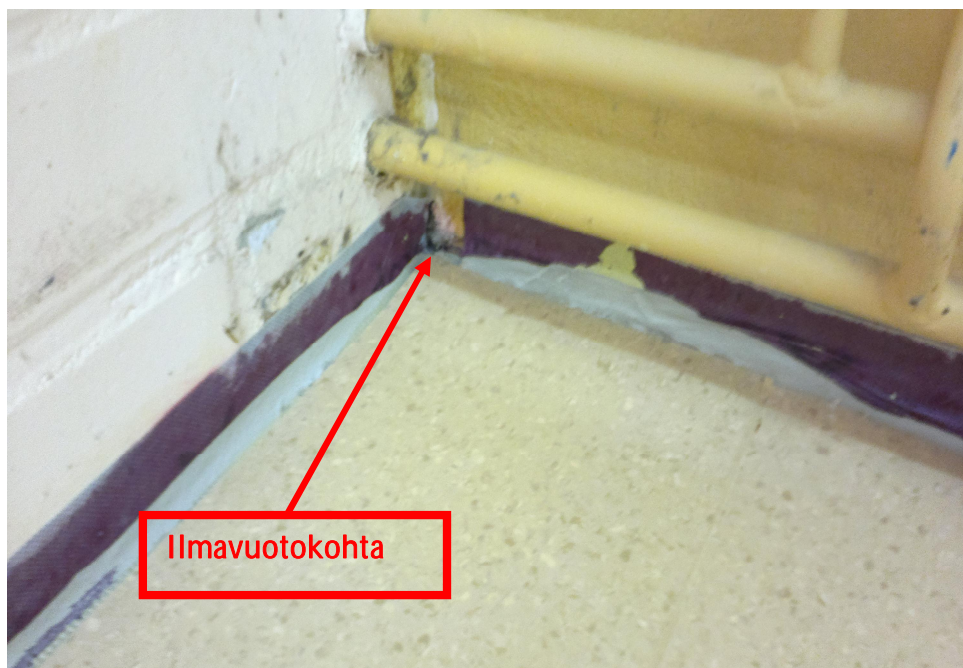
- Mittaushetkellä sää oli aurinkoinen ja tyyni. Luokkahuone alipaineistettiin Blowerdoor alipaineistus puhaltimen avulla. Alipaineistuksen jälkeen luokkahuoneen paine-ero ulkoilmaan nähden oli -2...-2,5 Pa alipaineinen.
- Ilmavuotoja havaittiin ulkoseinällä koko luokkahuoneen matkalta. Kuvassa 5 on havaittu ilmavuotokohta.

Kuva 5. Esimerkki kuva on luokkahuoneen 154 ulkoseinän ilmavuotokohdasta.
