## PALLASTUNTURINTIEN KOULU

# ILMANVAIHTOJÄRJESTELMÄN KUNTOTUTKIMUS

Helsingissä 28.01.2005

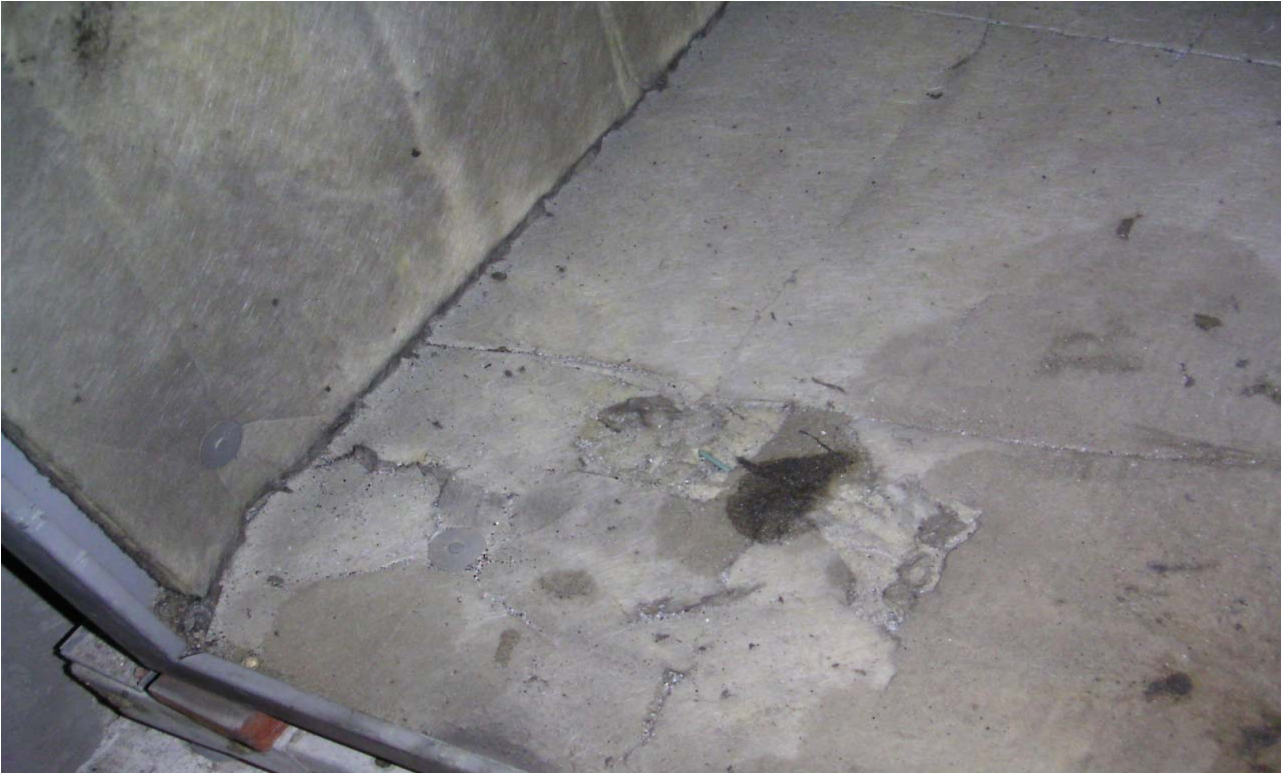
- Tuloilmakoneen kammiot on eristetty mineraalivillalla, joka on paikoin rikkoutunut. (villapinnan rikkoutuessa huoneilmaan pääsee mineraalivillakuituja (kuva 1)). *Koneen villapinnat tulee pellittää, jotta villakuitujen mahdollinen pääsy huoneilmaan saadaan estettyä.*

KUVA 1. Koneen kammion seinät on vuorattu mineraalivillalla, joka on alttiina kolhuille.

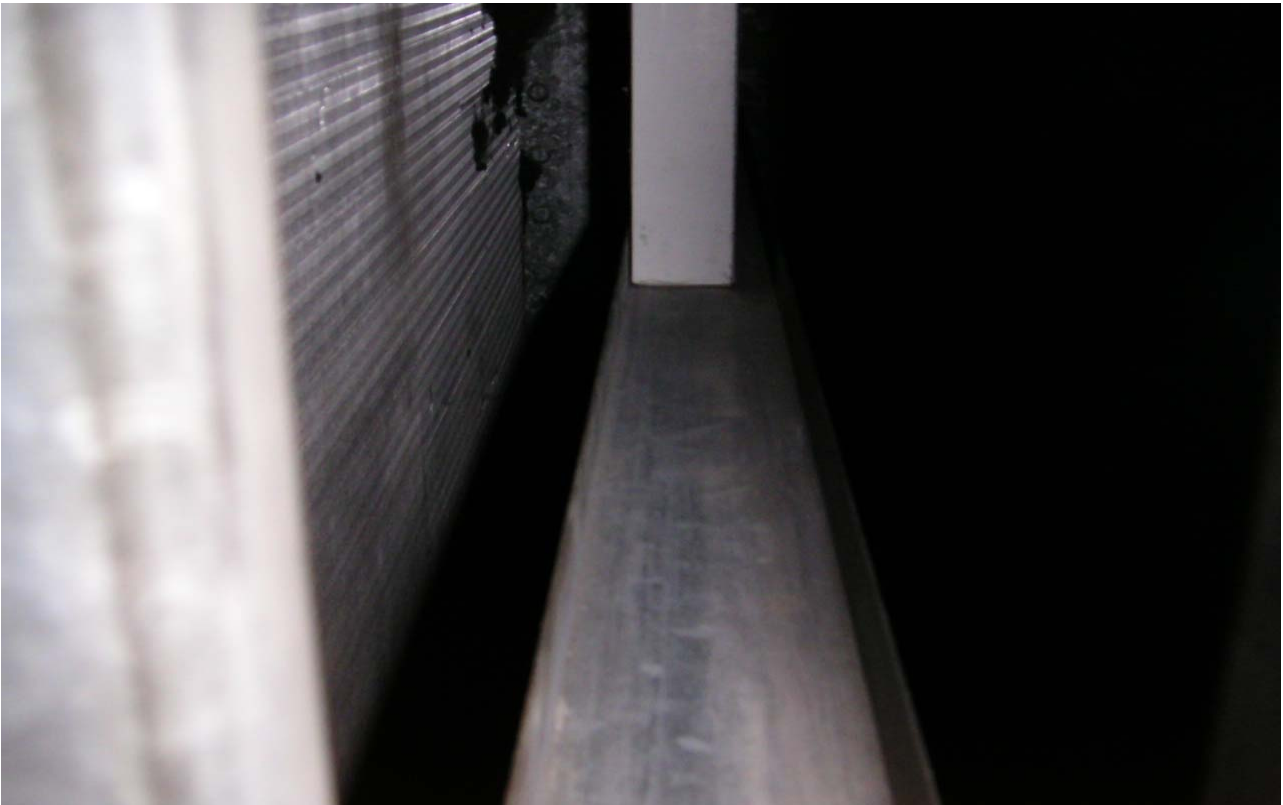
- Koneen lämpöpatteri on likainen (kuva 2). *Lämpöpatteri tulee puhdistaa.*
- Sulkupelti jää hieman auki. *Sulkupelti tulee säätää.*
- Tuloilmakammiot ovat likaiset (kuva 3). *Kammiot tulee puhdistaa.*

KUVA 2. Lämpöpatteri on likainen.

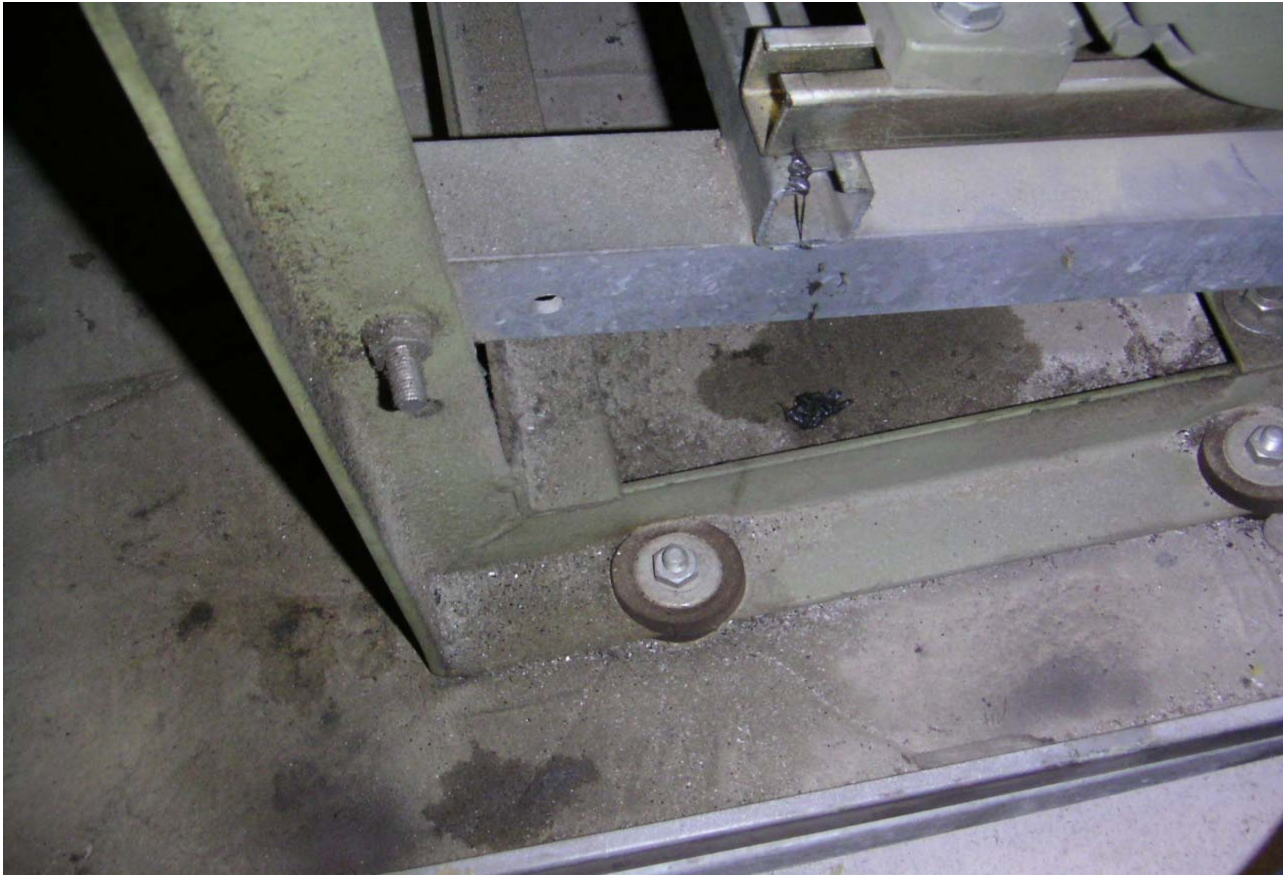
Kuva 3. Tuloilmakammio on likainen.

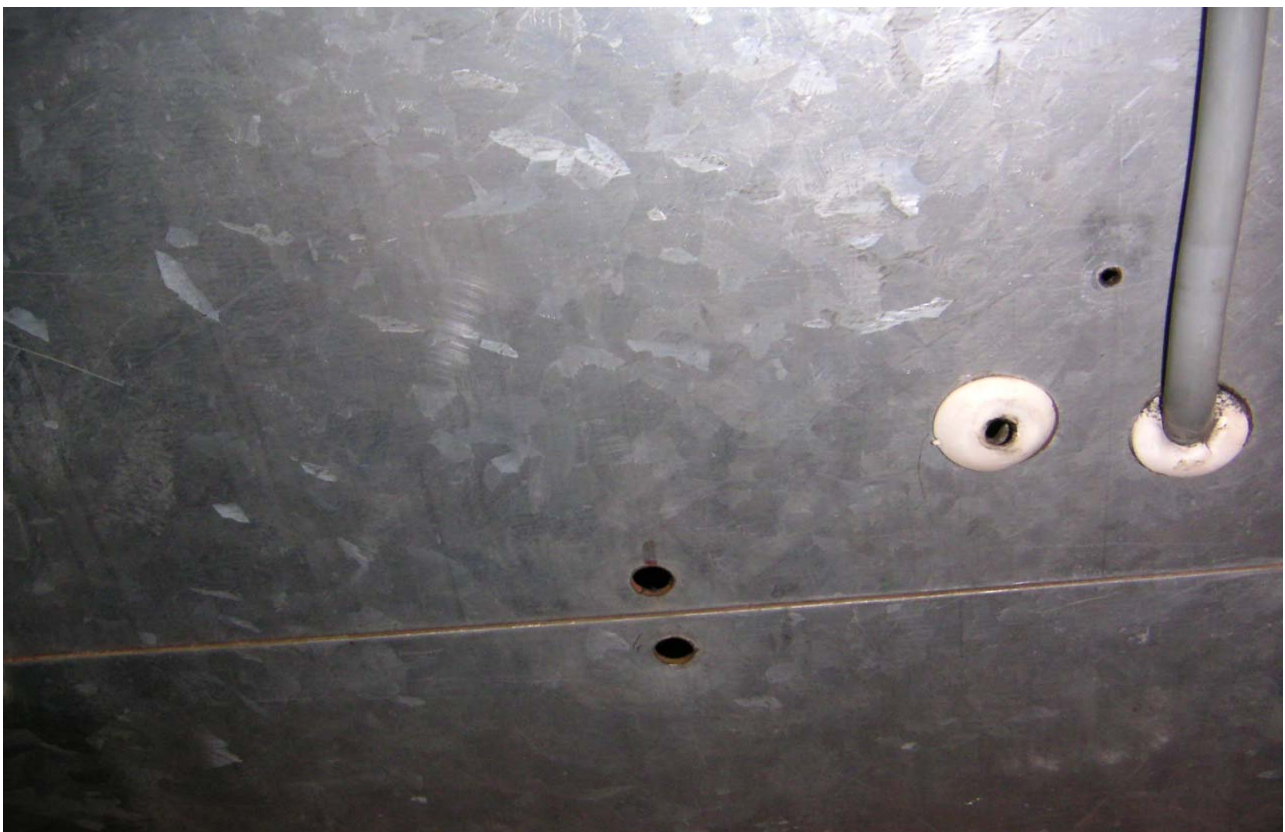
- Kammioissa on ylimääräisiä reikiä (kuva 4). *Reiät tulee tukkia.*
- Tuloilmakoneen hihnat ovat kuluneet. *Hihnat tulee uusida.*
- Suodattimien paine-eromittareista puuttuu neste. *Mittareihin tulee lisätä nestettä.*

KUVA 4. Kammioissa on ylimääräisiä reikiä.

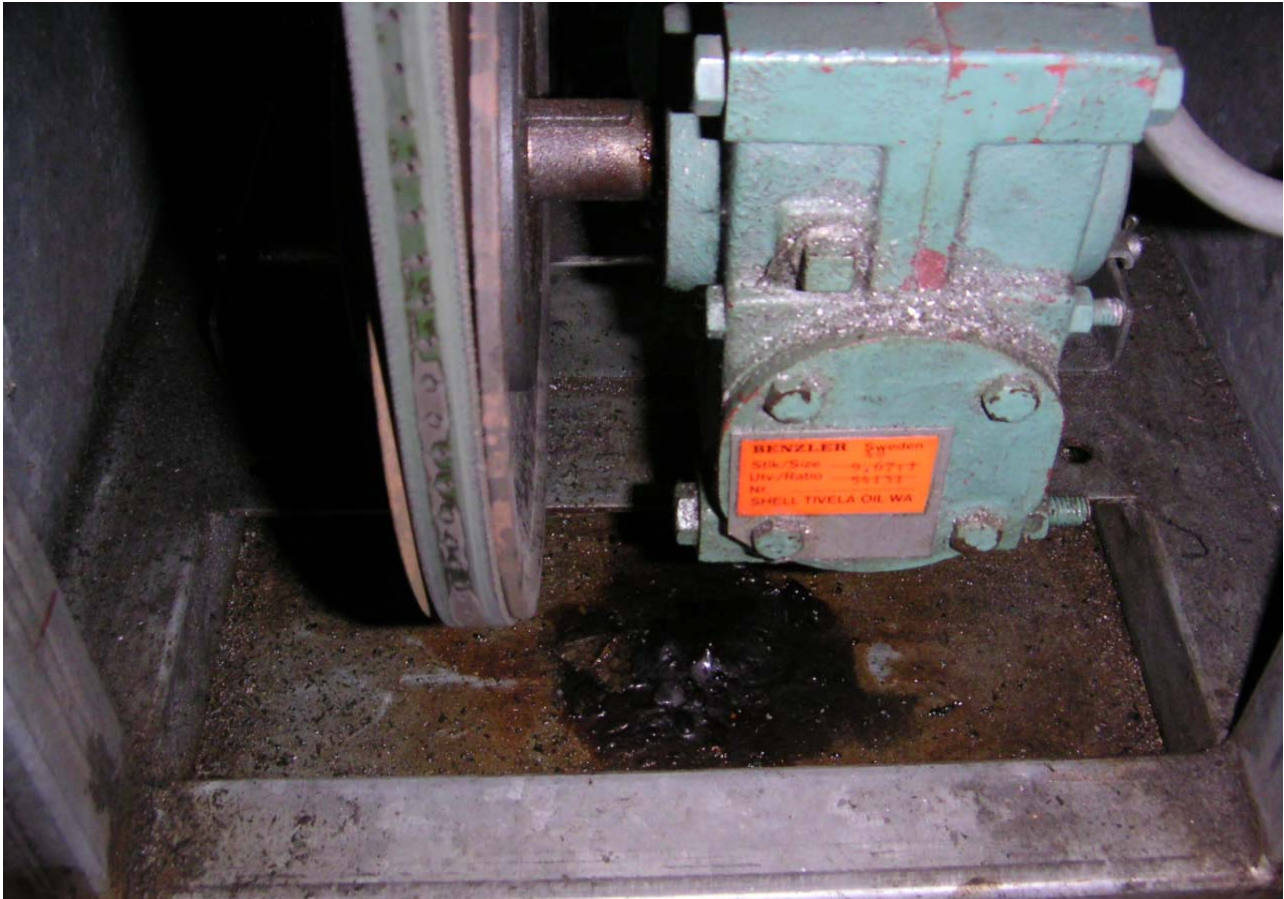
- LTO:n vaihteistosta vuotaa öljyä (kuva 5). *Vaihteisto tulee korjata.*

Kuva 5. LTO:n vaihteisto vuotaa.

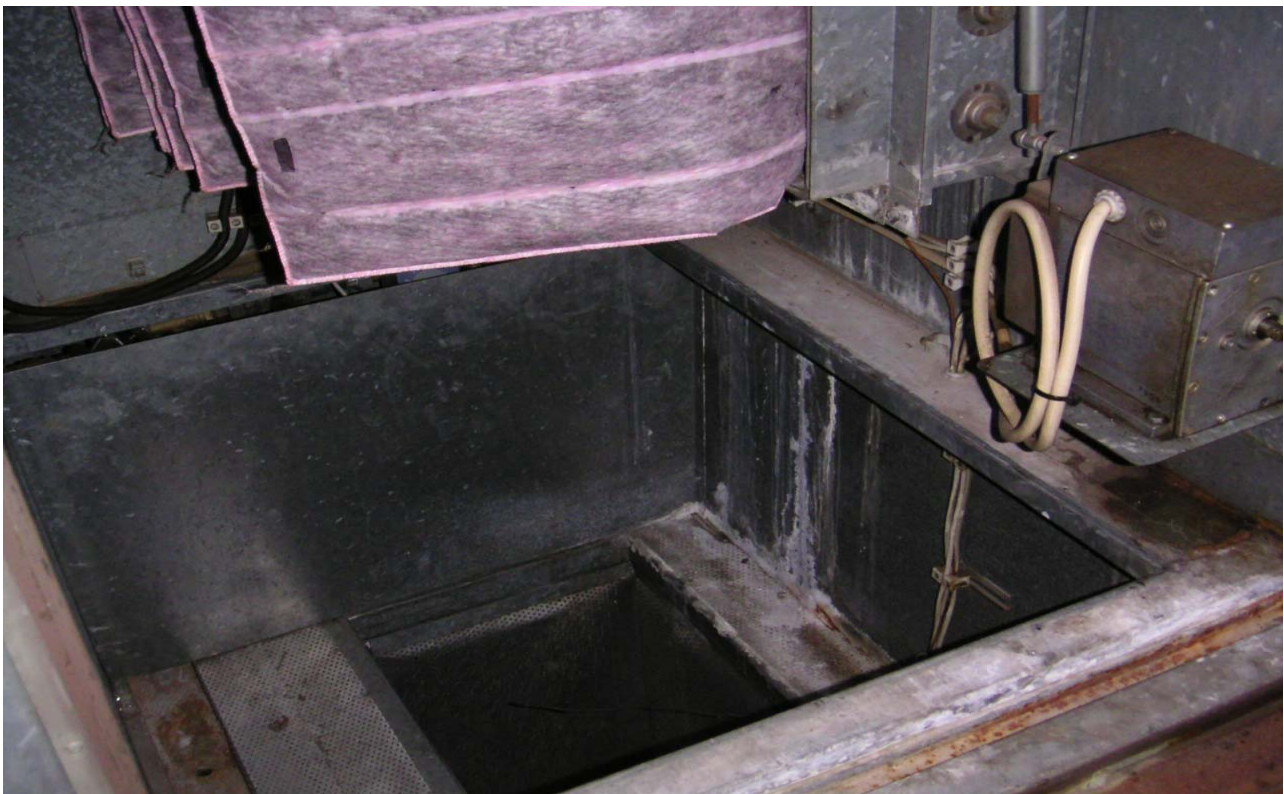
- Suodattimet ovat hieman likaiset. *Suodattimet tulee uusida.*
- Tuloilmapuhallin on likainen. *Tuloilmapuhallin tulee puhdistaa.*
- Moottorin urapyörä ja hihnat ovat kuluneet. *Hihnat ja urapyörä tulee uusida.*
- Tuloilmakammio on pöyinen ja sinne on päässyt valumaan vettä (*kuva 6*). *Tuloilmakammio tulee puhdistaa ja tiivistää.*
- Suodattimien paine-eromittarista puuttuu neste. *Mittariin tulee lisätä nestettä.*

KUVA 6. Tuloilmakammioon on päässyt vuotamaan vettä.

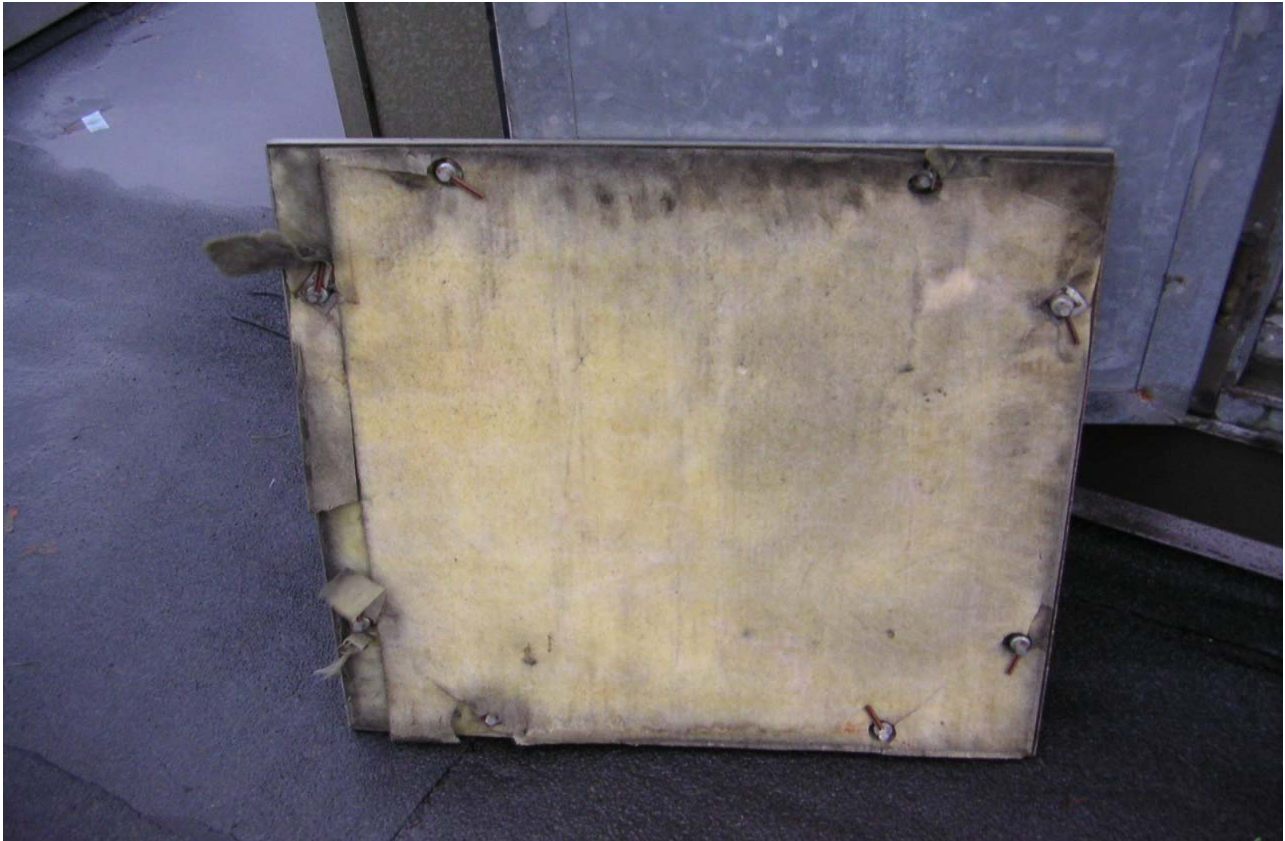
- Suodattimen luukku on eristetty mineraalivillalla, joka on paikoin rikkoutunut. (villapinnan rikkoutuessa huoneilmaan pääsee mineraalivillakuituja (**kuva 7**)). *Luukun villapinnat tulee pellittää, jotta villakuitujen mahdollinen pääsy huoneilmaan saadaan estettyä.*
- Lämpöpatteri on likainen. *Patteri tulee puhdistaa.*
- Tuloilmakammio on likainen. *Kammio tulee puhdistaa.*
- Hihnat ovat kuluneet. *Hihnat tulee uusia.*
- Tuloilmapuhallin on likainen. *Tuloilmapuhallin tulee puhdistaa.*

KUVA 7. Suodatin luukussa on villapinta, joka on paikoin rikki.

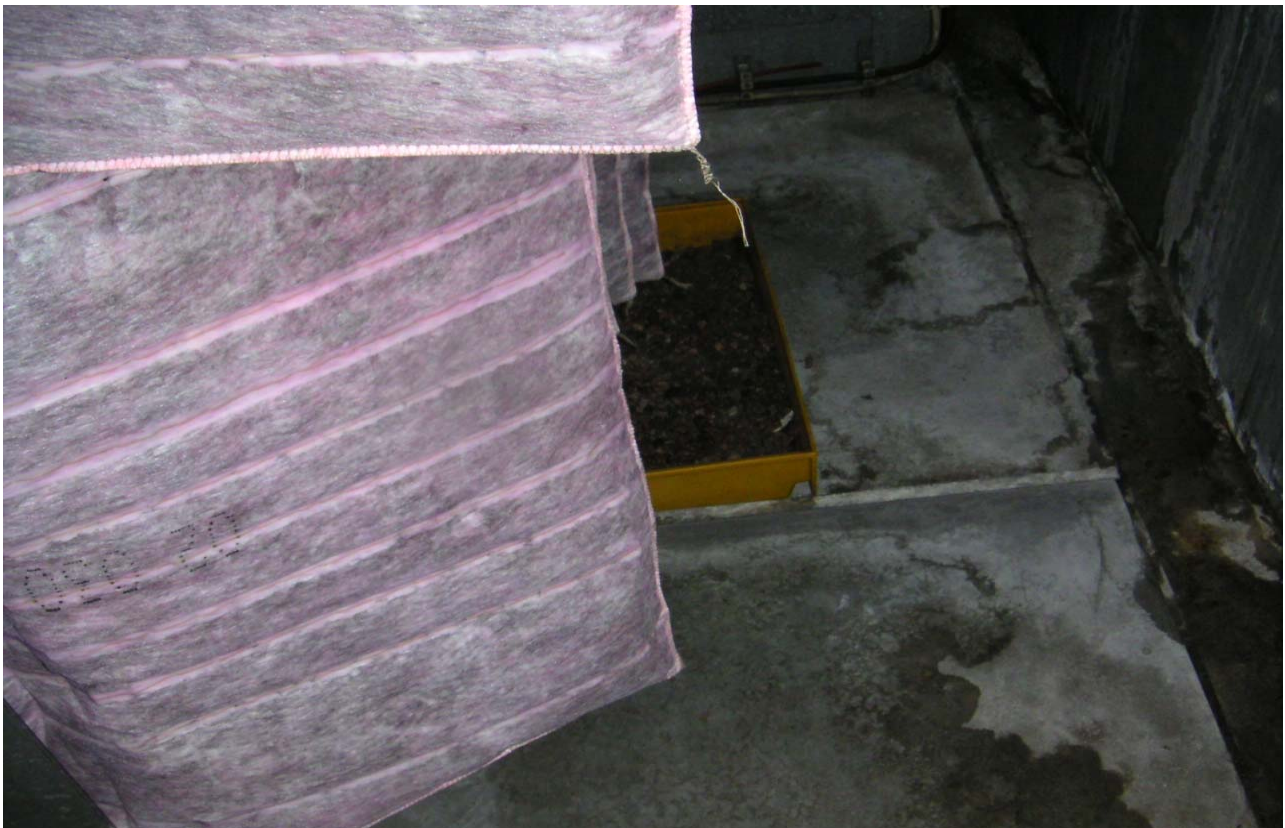
- Suodatinkammiossa on hiekkalaatikko (**kuva 8**). *Hiekkalaatikko tulee poistaa kammiosta.*
- Suodatinkammio on pölyinen, roskainen ja rasvainen. *Kammio tulee puhdistaa.*
- Moottorin urapyörä ja hihnat ovat kuluneet. *Hihnat ja urapyörä tulee uusia.*
- Tuloilmapuhallin on pölyinen. *Puhallin tulee puhdistaa.*
- Suodattimien paine-eromittarista puuttuu neste. *Mittariin tulee lisätä nestettä*

KUVA 8. Tuloilmakammiossa on hiekkalaattikko.

- Tutkittujen ilmastointikoneiden huoltokunnostus, jotta mineraalivillakuitujen ja muiden epäpuhtauksien pääseminen huoneilmaan saadaan estettyä.
- Ilmastointikonehuoneen (TIK 3 katolla) siivous.
- Tuloilmakoneen TIK 6:n tuloilmakammioista tulisi poistaa hiekkalaatikko.
- Emännän huoneessa kaappi tulisi siirtää tuloilmasäleikön edestä.
- Kanavien nuohous ja pääte-elimien puhdistus ja lukitus.

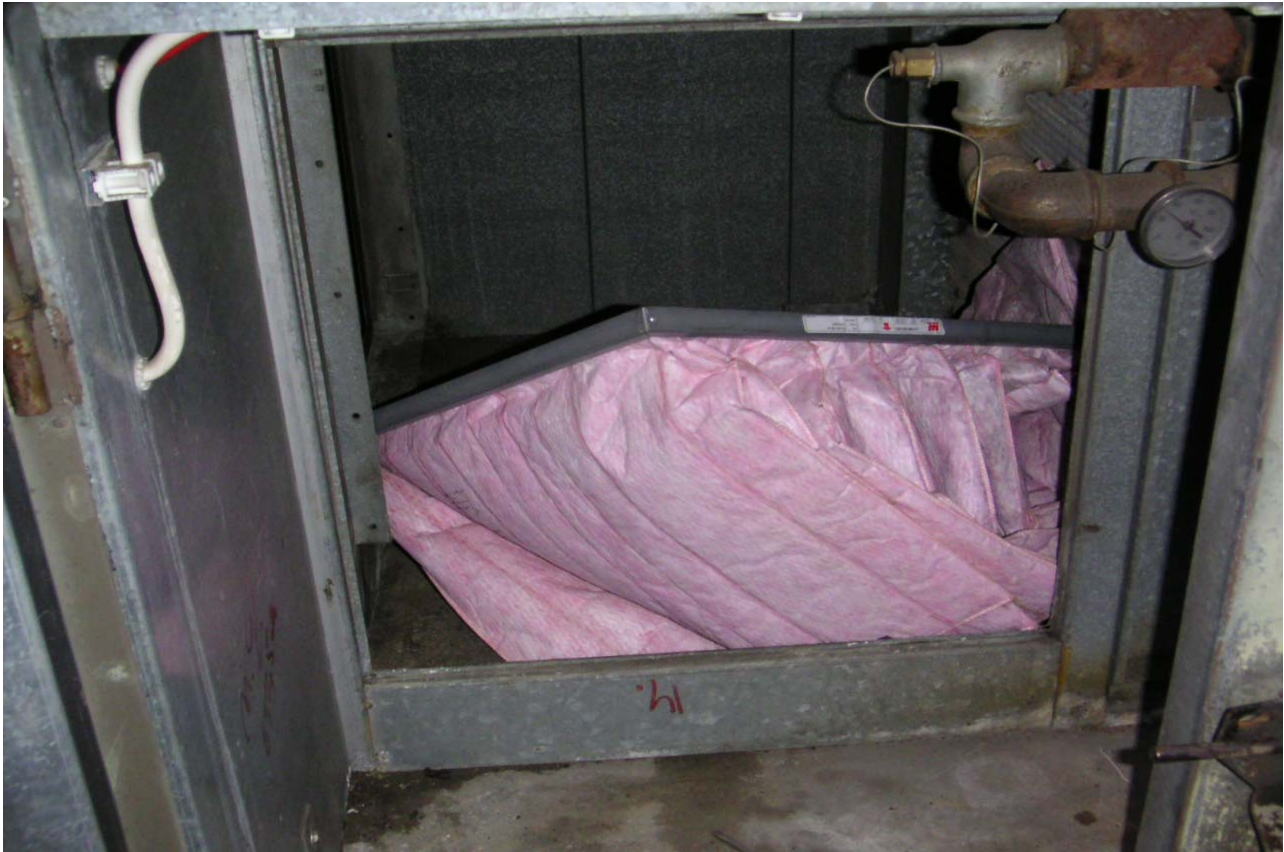
KUVA 9. Suodatin pääsee irtoamaan kehyksestä.
