PALLASTUNTURINTIEN KOULU

VESIKATON IV- KANAVIEN TV- KUVAUS ja OIREILU- TILOJEN ILMANVAIHTOSELVITYS

vko 5-6 / 2008
22.02.2008
Vantaan Kaupunki
Per Andersson, 040 5939212

Kuntotutkimuksen suorittajat:
Tekmanni Service Oy

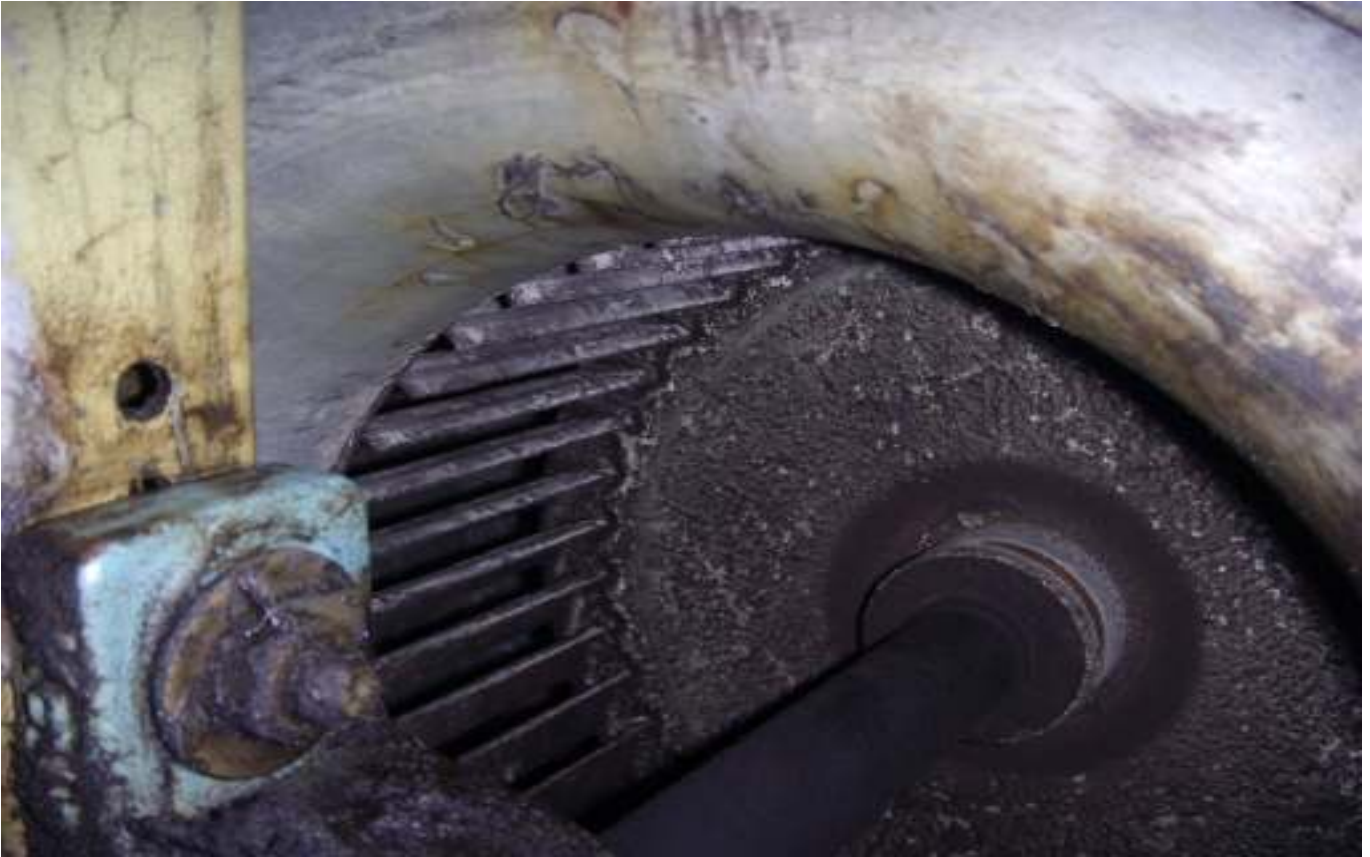
- Tuloilmapuhallin on likainen (kuva 1). *Tuloilmapuhallin tulee puhdistaa.*
- Tuloilmakammiossa on öljyjälkiä (kuva 2). *Tuloilmakammio tulee puhdistaa.*
- Hihnat ovat hieman kuluneet. *Hihnat tulee uusia.*
- Tuloilmakammio on pölyinen ja sinne on päässyt valumaan vettä (kuva 3). *Tuloilmakammio tulee puhdistaa ja tiivistää.*

KUVA 1. Tuloilmapuhallin on melko likainen.

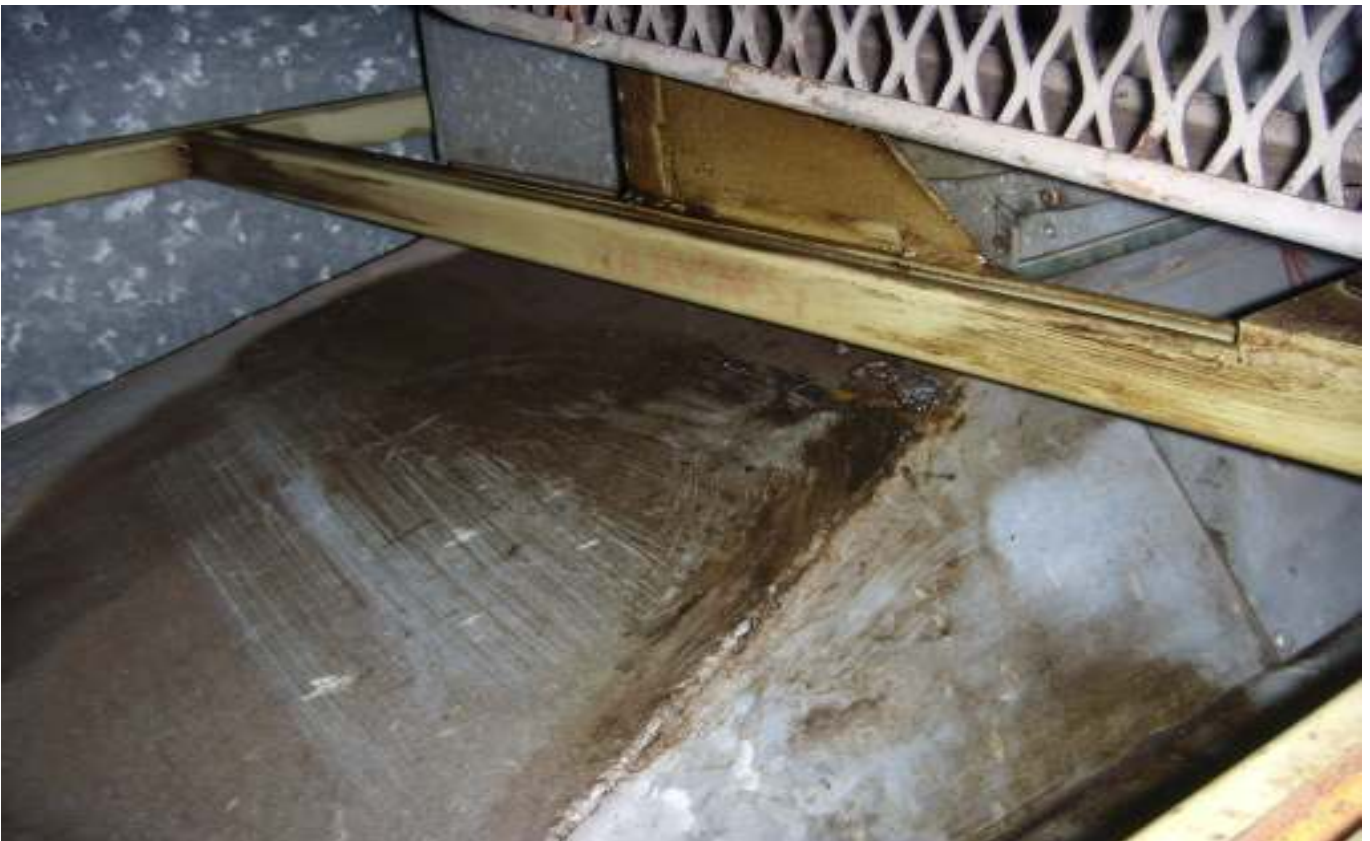
KUVA 2. Tuloilmakammiossa on öljyjälkiä.

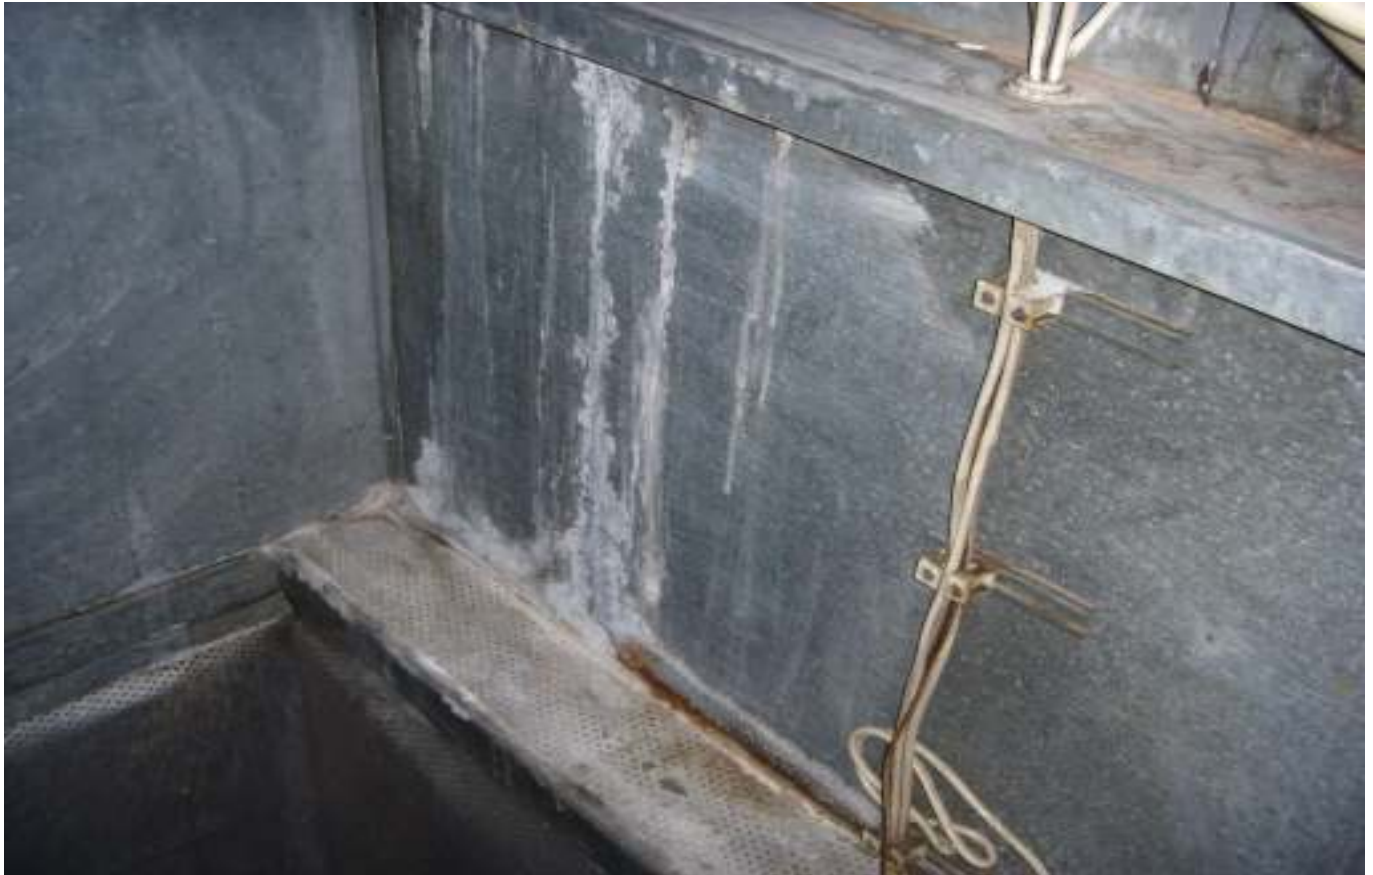
KUVA 3. Tuloilmakammio on pölyinen ja sinne on päässyt valumaan vettä.

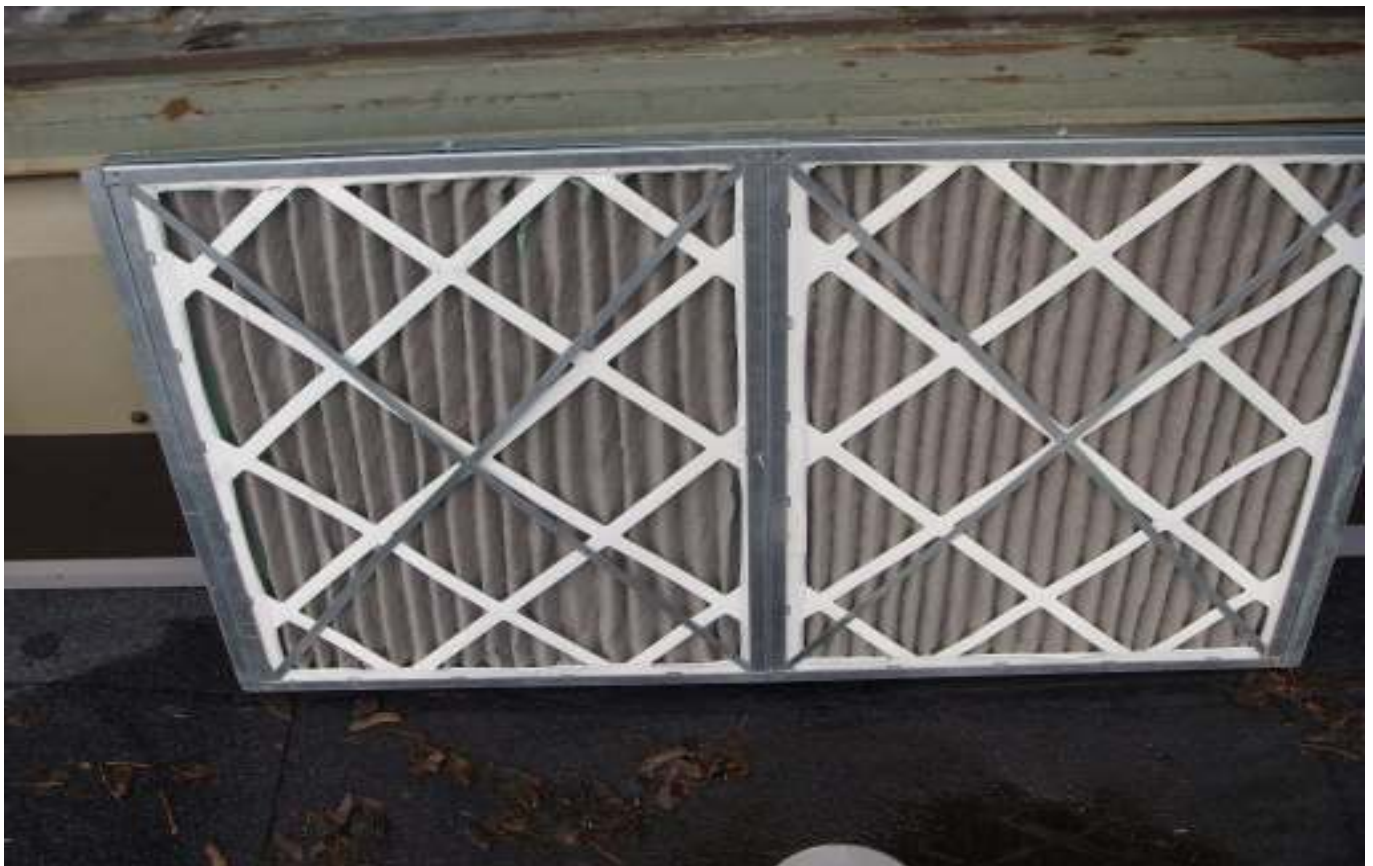
- Suodatinseinät eivät ole tiiviitä ja poistosuodattimet ovat melkein tukossa (kuva 4). *Suodatinseinät tulee korjata niin, että ohivirtausta ei pääse tapahtumaan ja suodattimet tulee uusia.*
- Hihnat ovat kuluneet. *Hihnat tulee uusia.*

KUVA 4. Poistoilmasuodattimet ovat melkein tukossa.

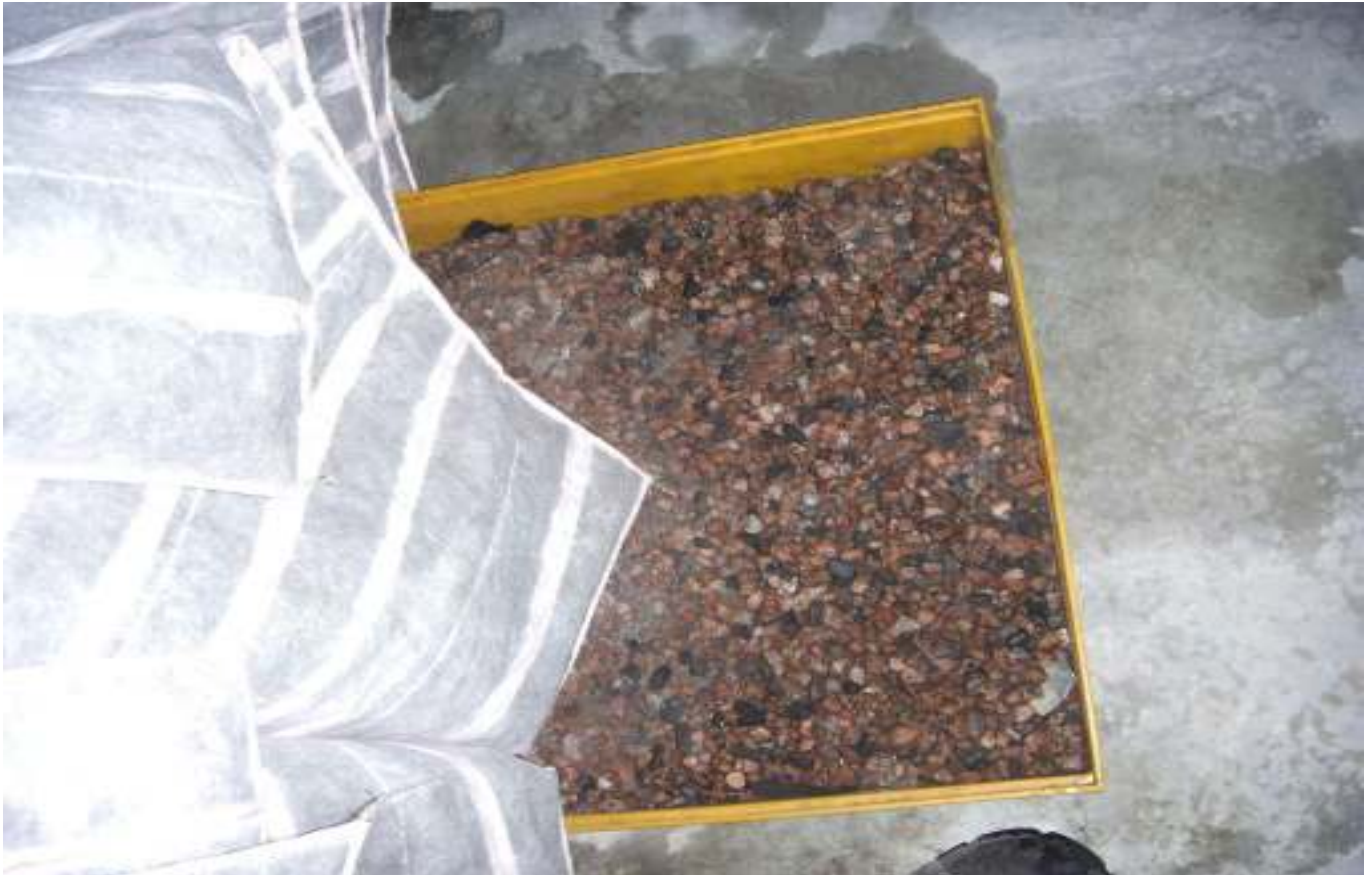
- Suodatinkammiossa on hiekkalaatikko (kuva 5). *Hiekkalaatikko tulee poistaa kammioista.*
- Suodatinkammio on rosainen ja rasvainen. *Kammio tulee puhdistaa.*
- Hihnat ovat hieman kuluneet. *Hihnat tulee uusia.*
- Tuloilmapuhallin on pölyinen (kuva 6). *Puhallin tulee puhdistaa.*
- Tuloilmakammioon on päässyt valumaan vettä (kuva 7). *Tuloilmakammio tulee puhdistaa ja tiivistää.*
- Tuloilmakammiossa on reikiä mistä näkyy mineraalivillaa. *Kammiot tulee tiivistää.*

KUVA 5. Suodatinkammiossa on hiekkalaatikko.

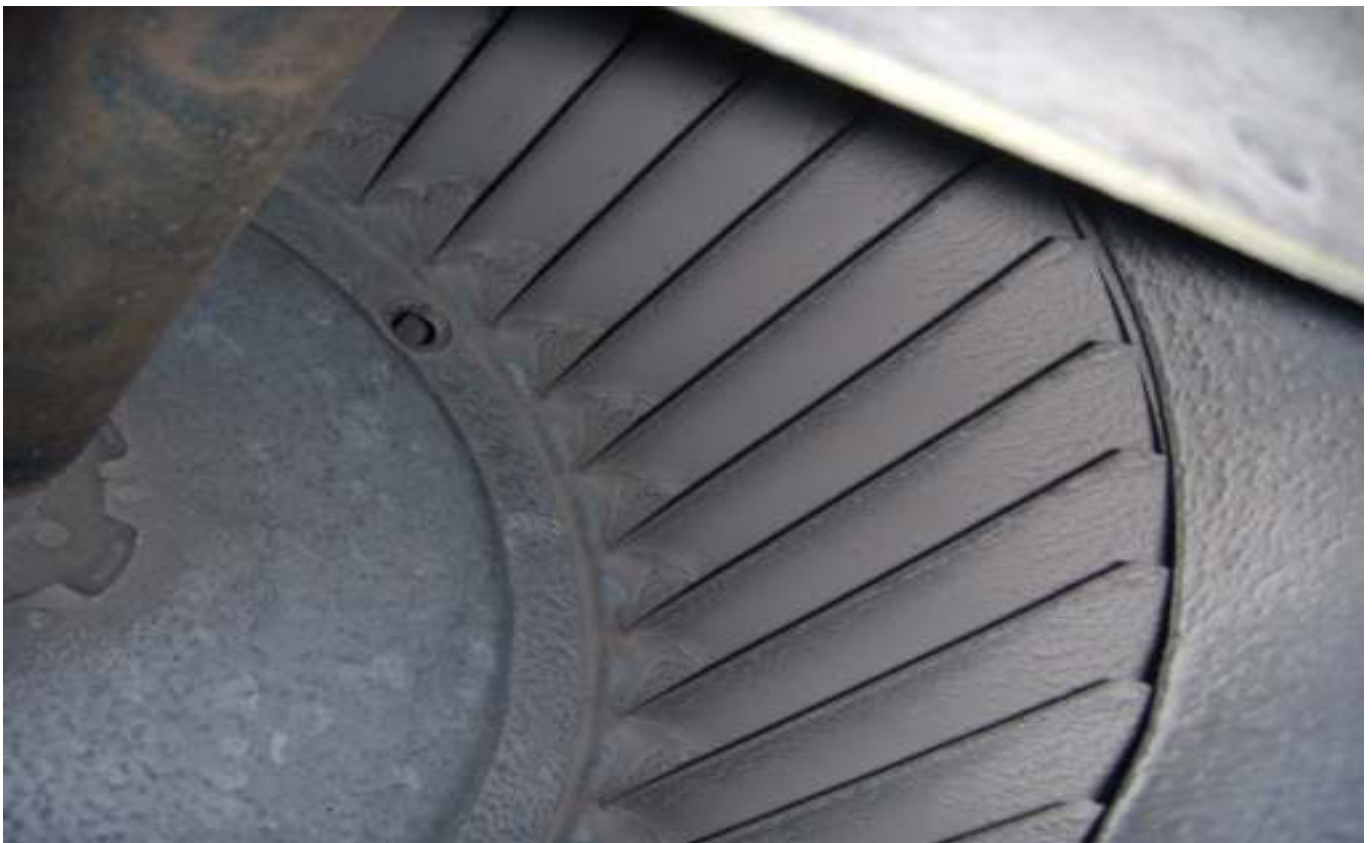
KUVA 6. Tuloilmapuhallin on pölyinen.

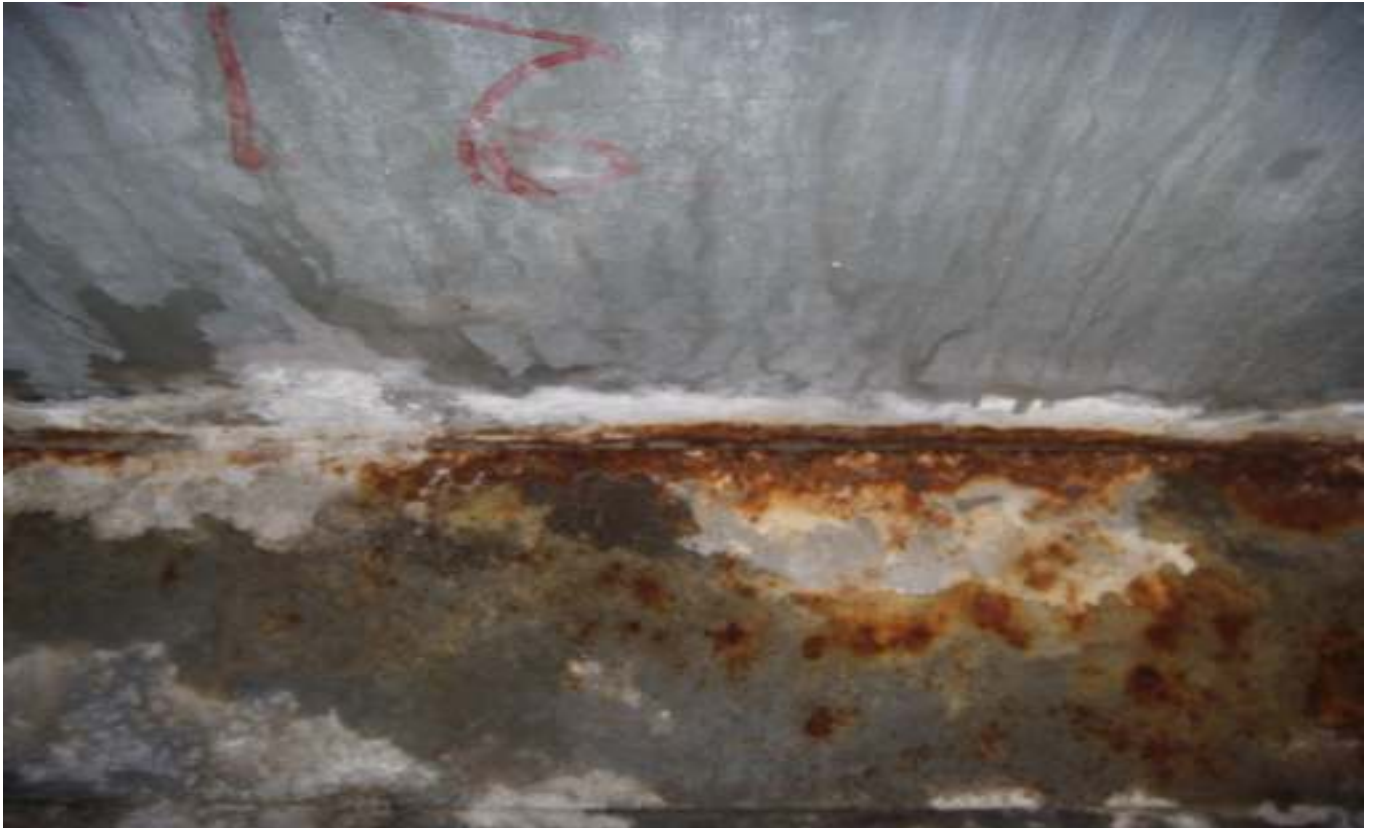
KUVA 7. Tuloilmakammioon on päässyt valumaan vettä.

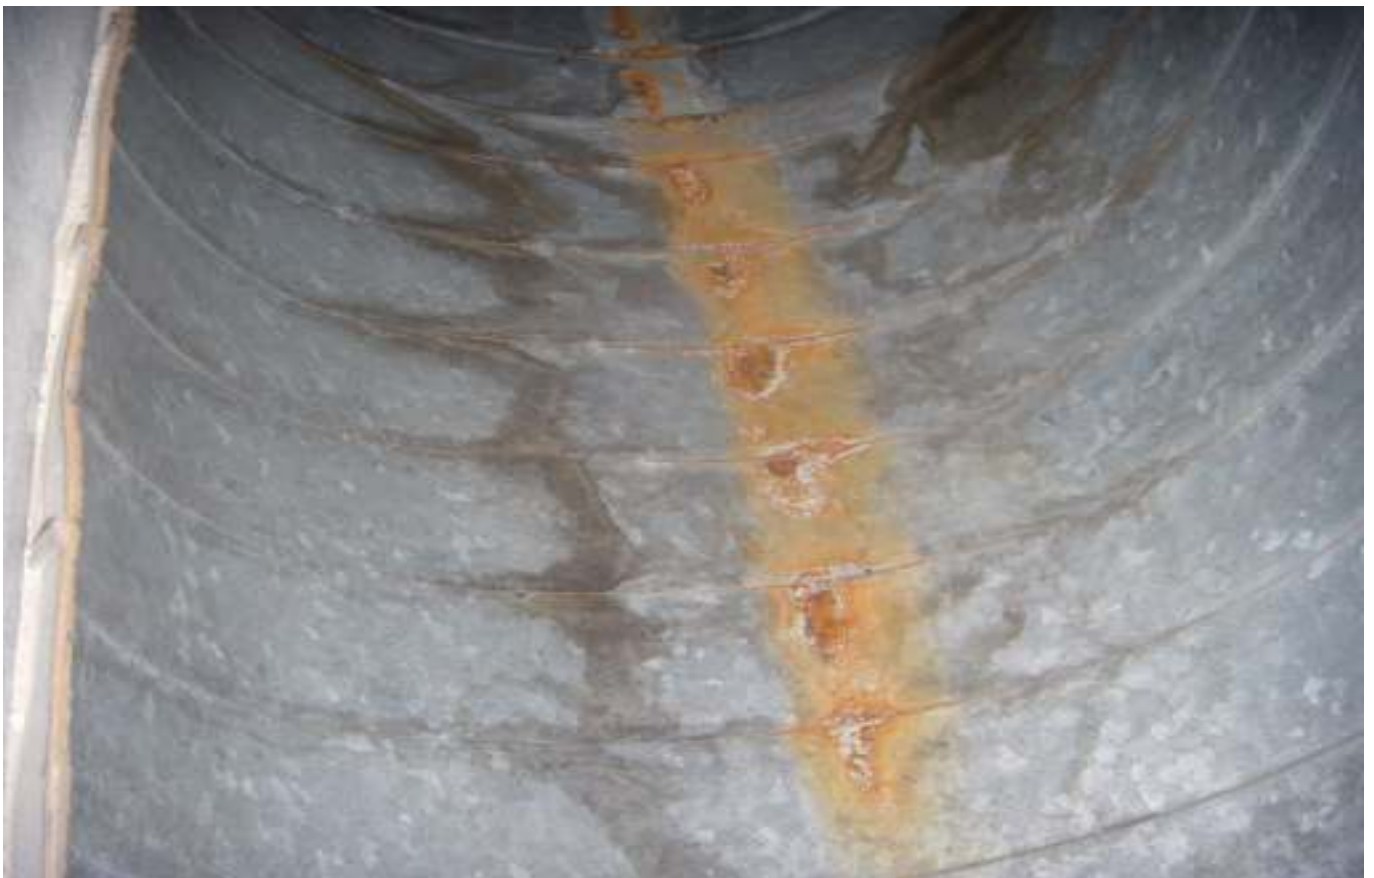
Ilmastointikanavia kuvattiin rakennuksen vesikatolta 4 otoksena. Poistoilmakanavaa n. 28,0 m ja tuloilmakanavaa n. 30,0 m. Kuvauksissa on havaittavissa, että kanavissa on kosteuden jättämiä jälkiä melko paljon (kuva 8). Lisäksi kanavissa on havaittavissa hieman pölykertymää sekä soraa (kuva 9). Puhdistusluukkujen tiivisteet ja kiinnitykset ovat osin huonossa kunnossa (kuva 10). Vesikatolla olevien ilmastointikanavien eristeiden suoja pellit ovat osin huonossa kunnossa (kuva 11). Suojapeltien saumoista saattaa päästä sadevettä eristeisiin ja sitä kautta kanaviin sisälle (kuva 12). Kanavat tulisi uusida rakennuksessa tehtävien saneerauksien yhteydessä.

KUVA 8. Yleiskuva vesikatolla olevasta ilmastointikanavasta.

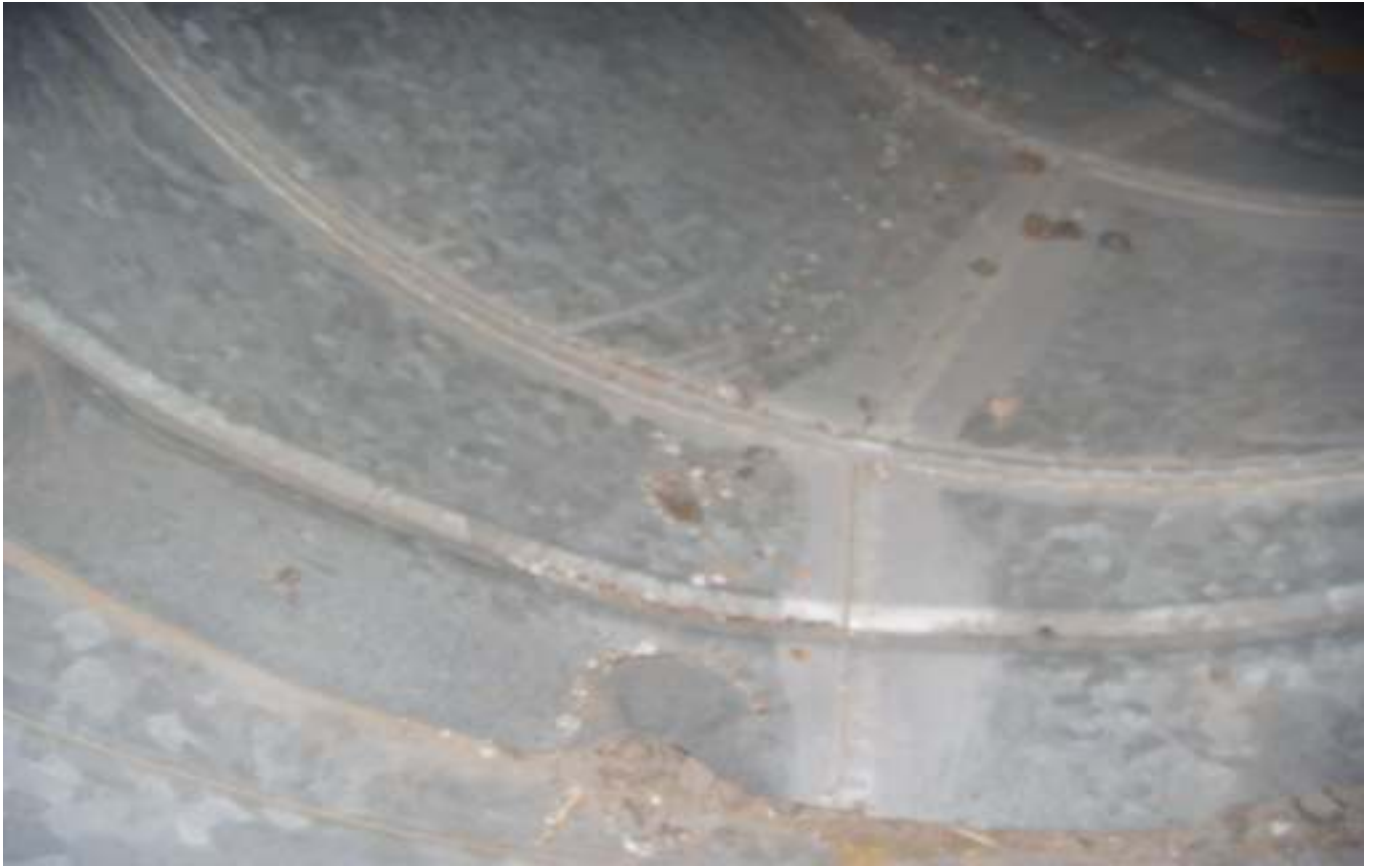
KUVA 9. Vesikaton poistoilmakanavassa on hieman soraa.

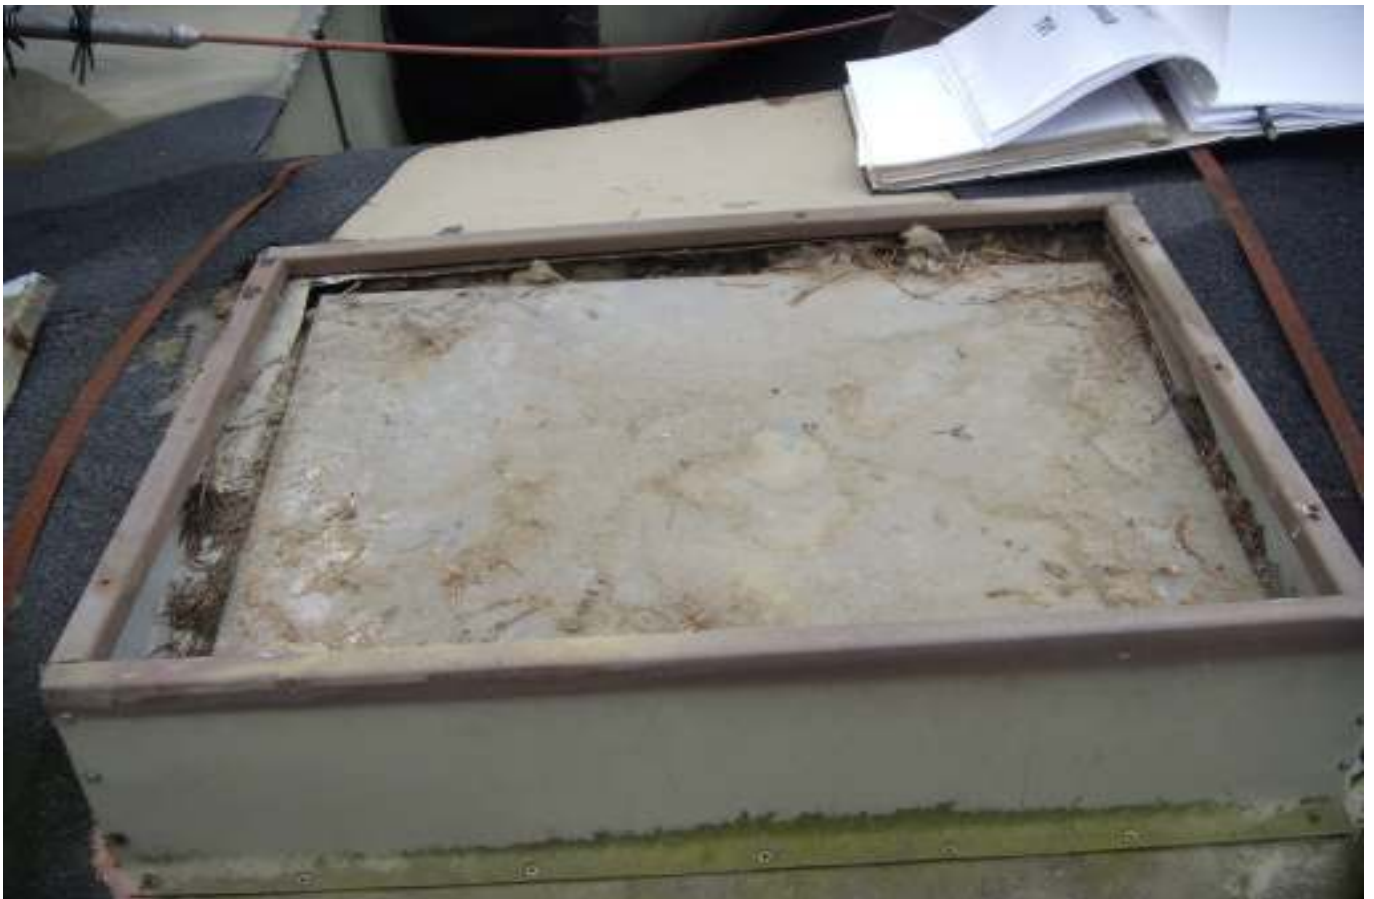
KUVA 10. Puhdistusluukkujen kiinnitysruuvit puuttuvat kokonaan.

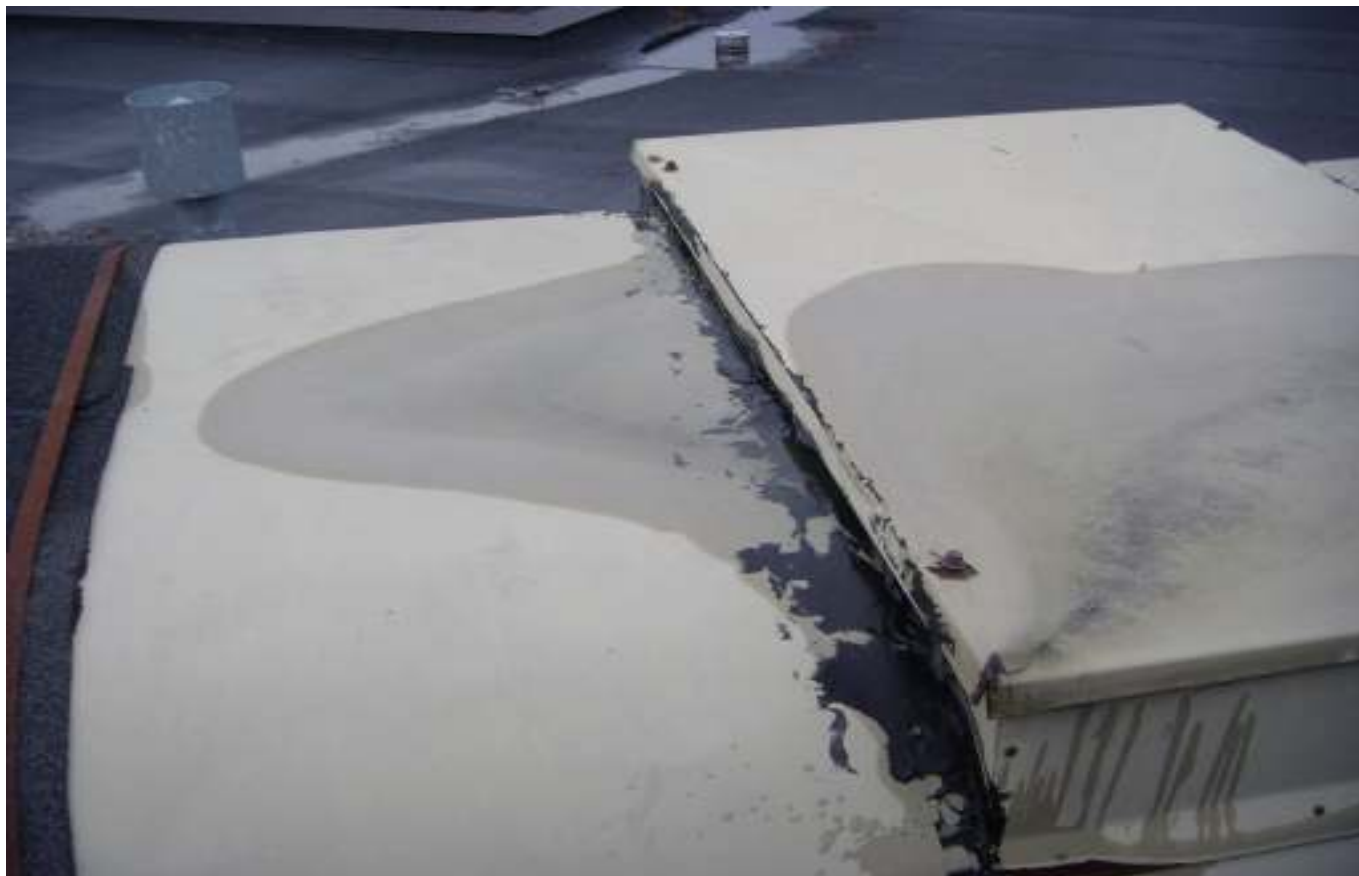
KUVA 11. Yleiskuva ilmastointikanavien suojaellityksestä.

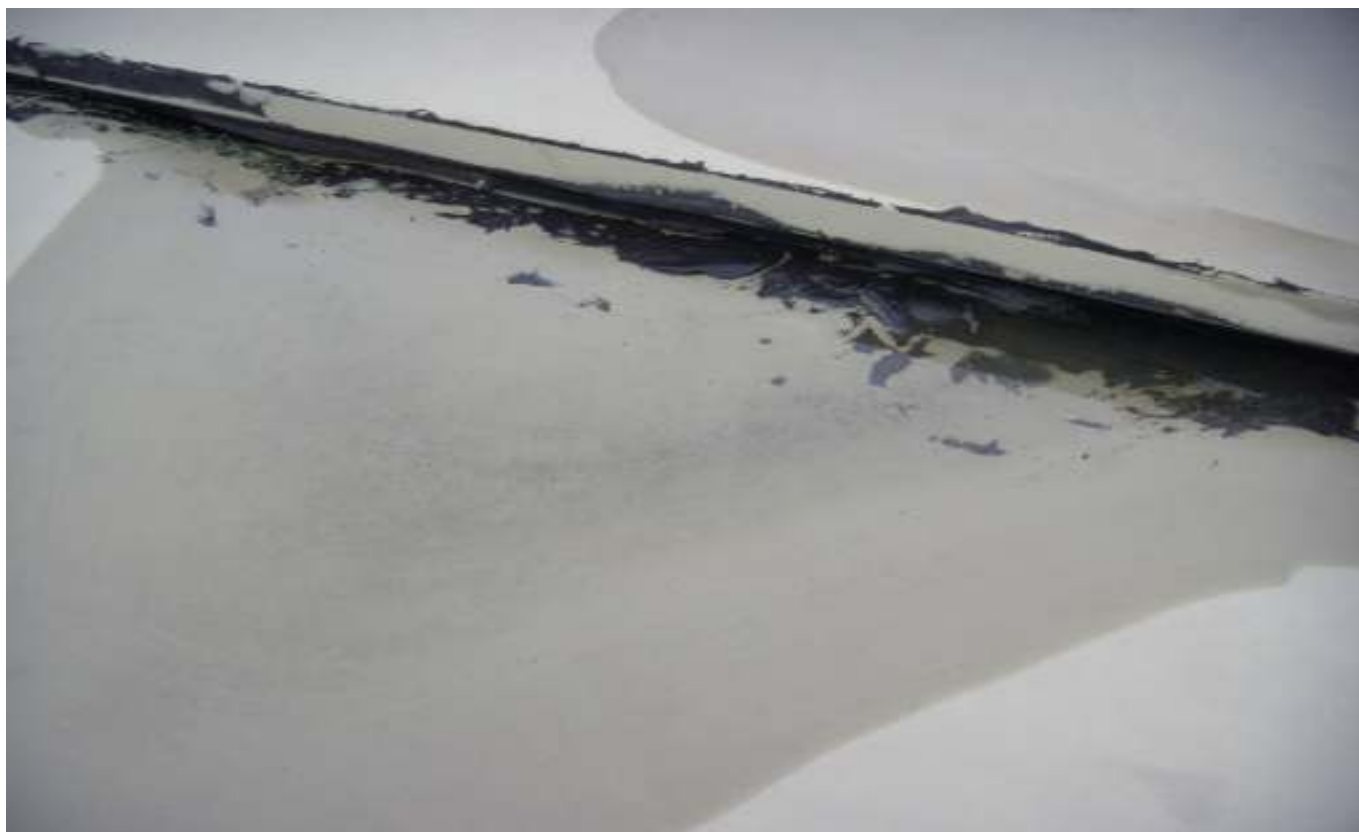
KUVA 12. Suojaellityksen saumoista saattaa päästä sadevettä kanavien eristykseen ja sieltä kanaviin sisälle.

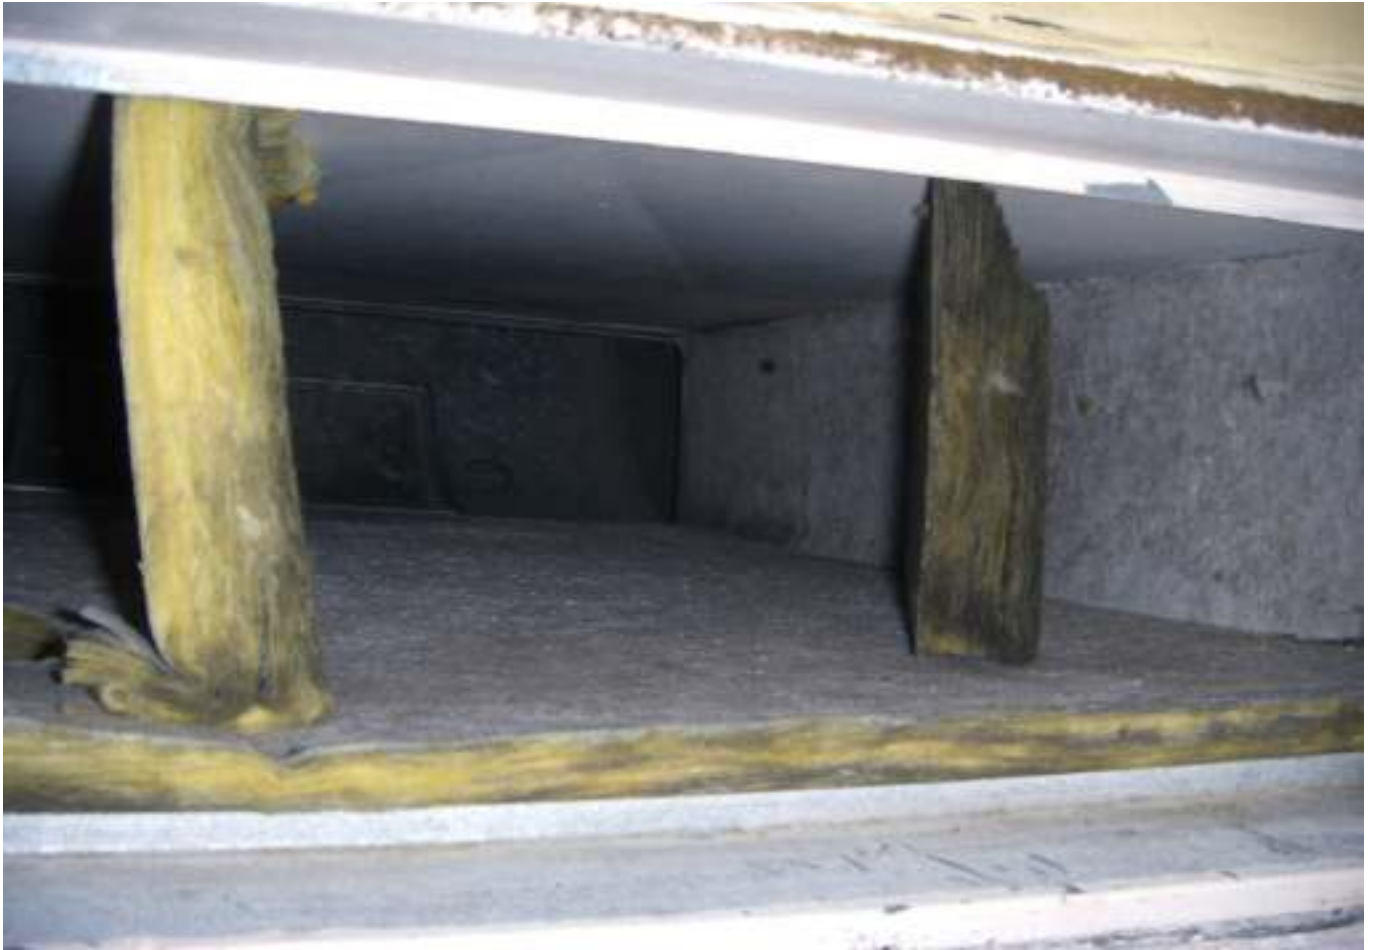
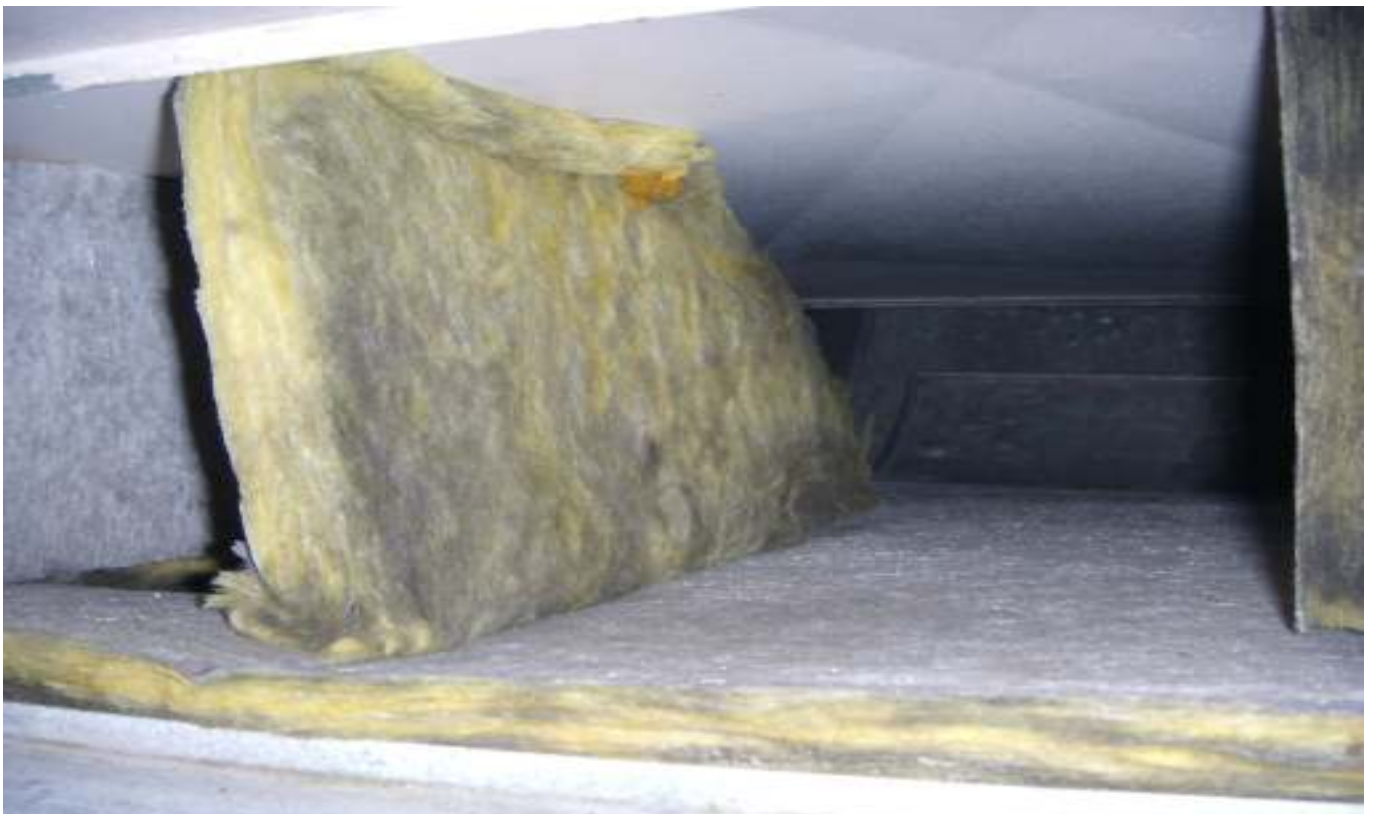
Luokkahuoneen n:o 192 tasauslaatikko on vuorattu mineraalivillalla (kuva 13-14). Villapinnan rikkoutuessa huoneilmaan pääsee mineraalivillakuituja. Tasauslaatikosta tulisi poistaa mineraalivillat.

KUVA 13. Luokkahuoneen n:o 192 tasauslaatikko on vuorattu mineraalivillalla.

KUVA 14. Luokkahuoneen n:o 192 tasauslaatikko on vuorattu mineraalivillalla.

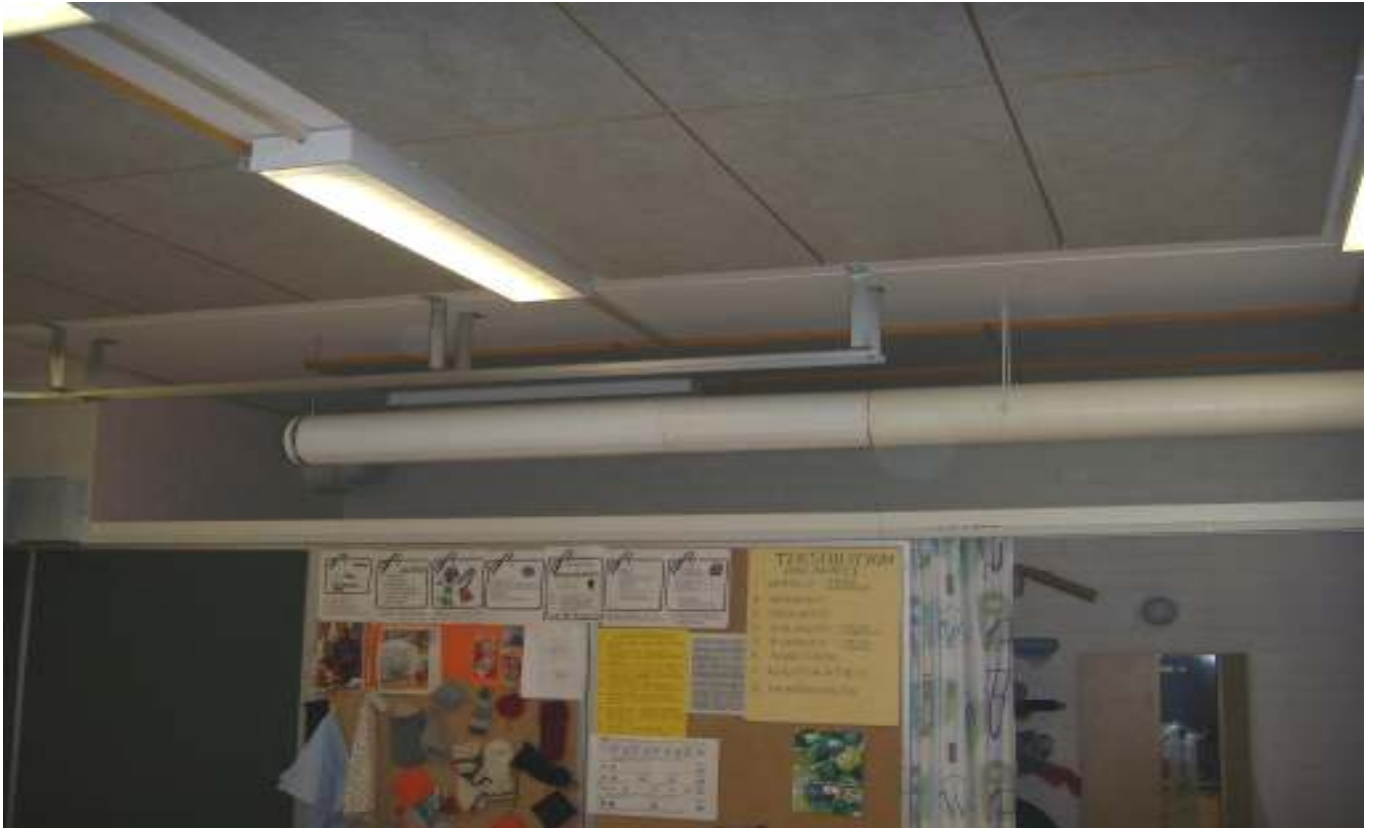
Käsityöluokassa on tuloilmaelimenä käytetty reikäputkea (kuva 15). Luokan takimmainen tuloilmaelin (reikäputki) on asennettu aivan oven yläpuolelle (kuva 16). Oven ollessa auki kaikki tuloilma suuntautuu käytävälle, eikä luokkatilaan. Havukokeissa havaittiin tuloilman heittokuvioiden tulevan jyrkästi alas lattiapintaan, jolloin lattialla oleva pöly saattaa sekoittua huoneilmaan. Luokan takimmainen tuloilmaelin (reikäputki) tulisi jatkaa luokan keskivaiheille ja tämän jälkeen heittokuviot tulisi säätää, että ne huuhtelisivat koko luokkatilan.

KUVA 15. Yleiskuva käsityöluokan tuloilmaputkesta.

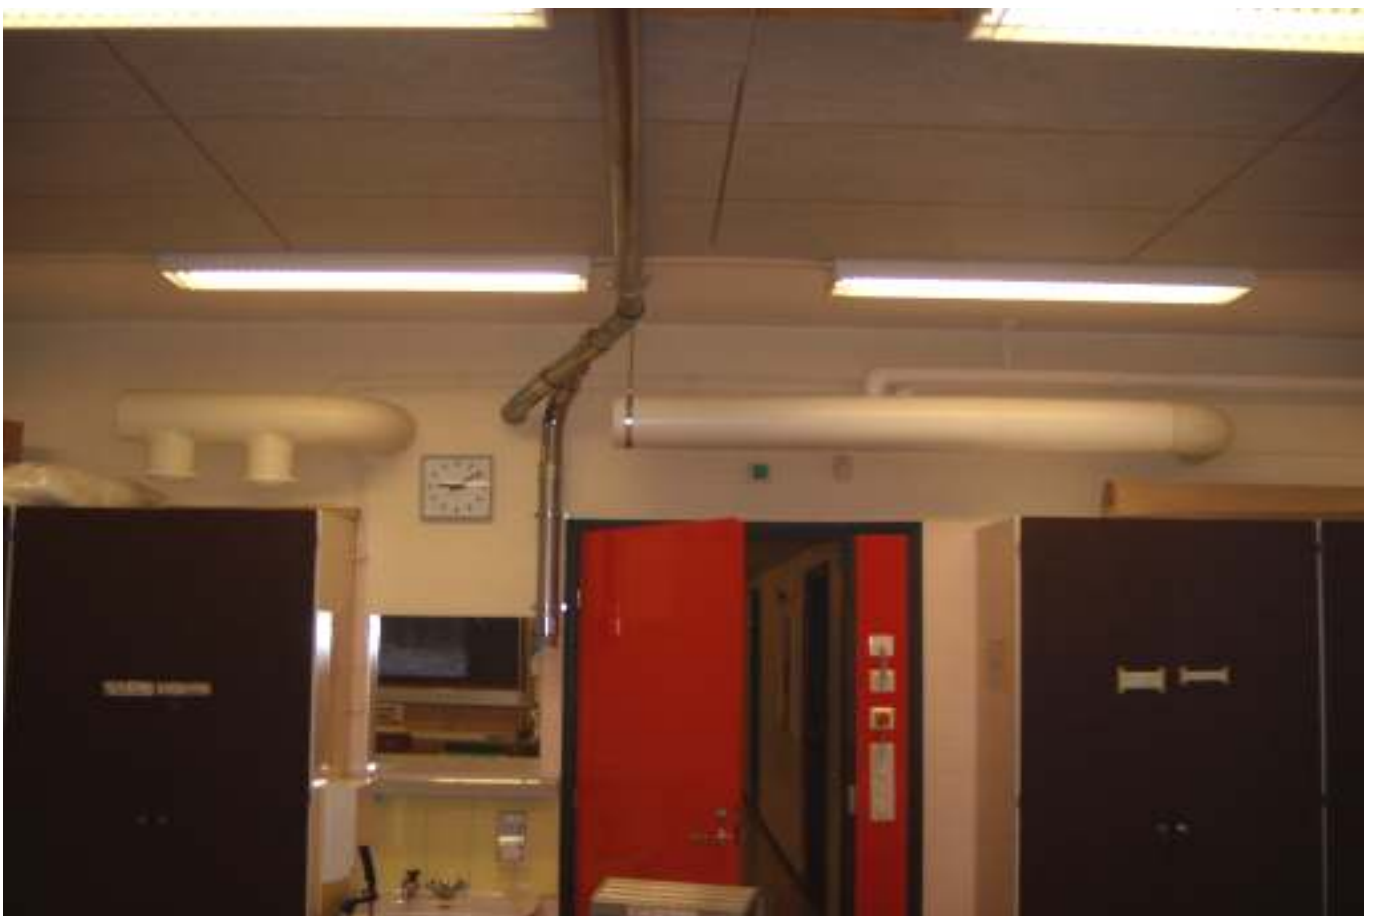
KUVA 16. Käsityöluokan tuloilmaelin on aivan oven yläpuolella.

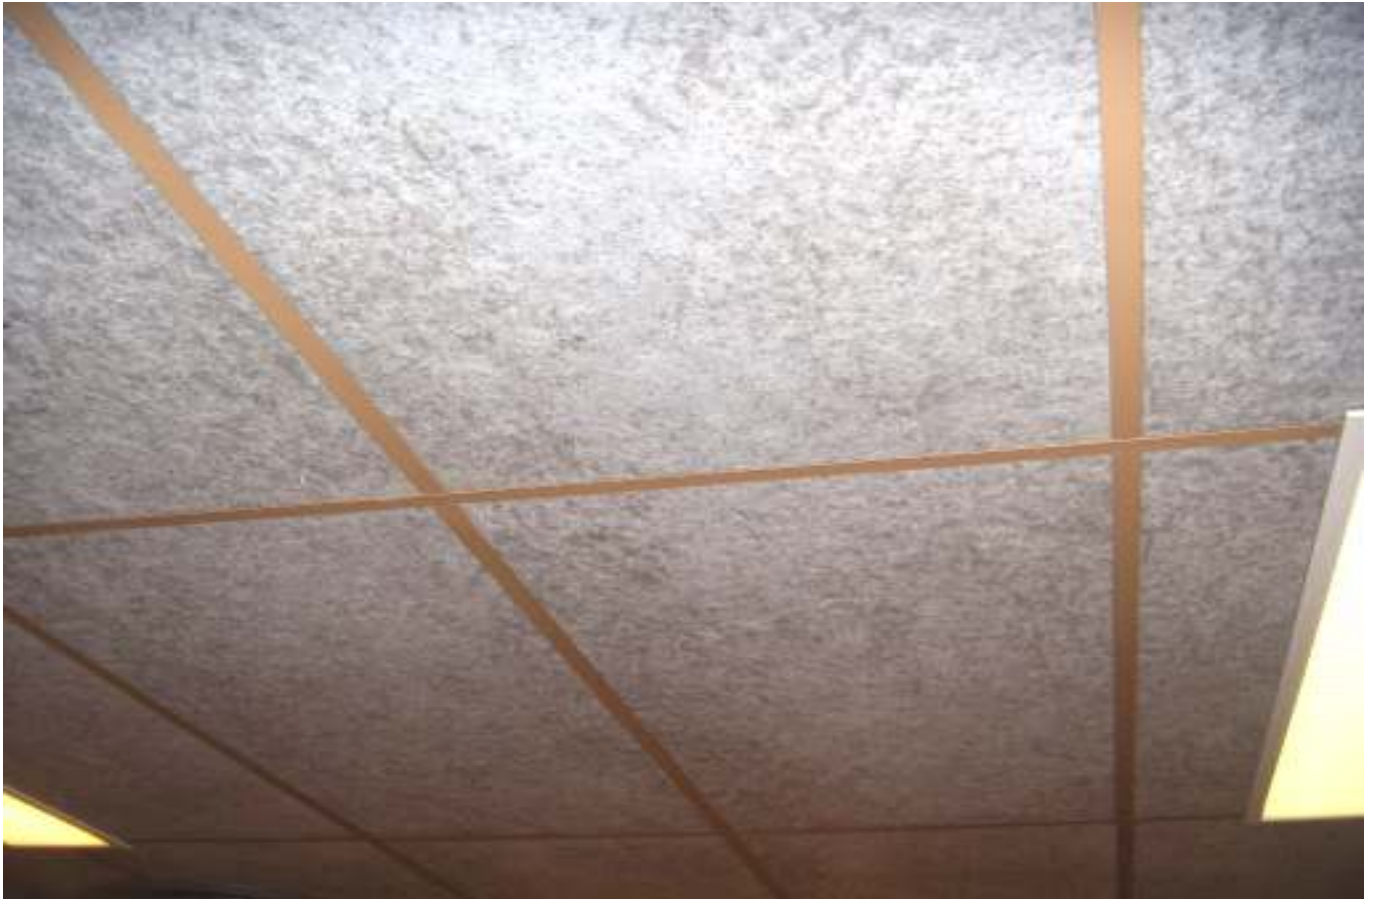
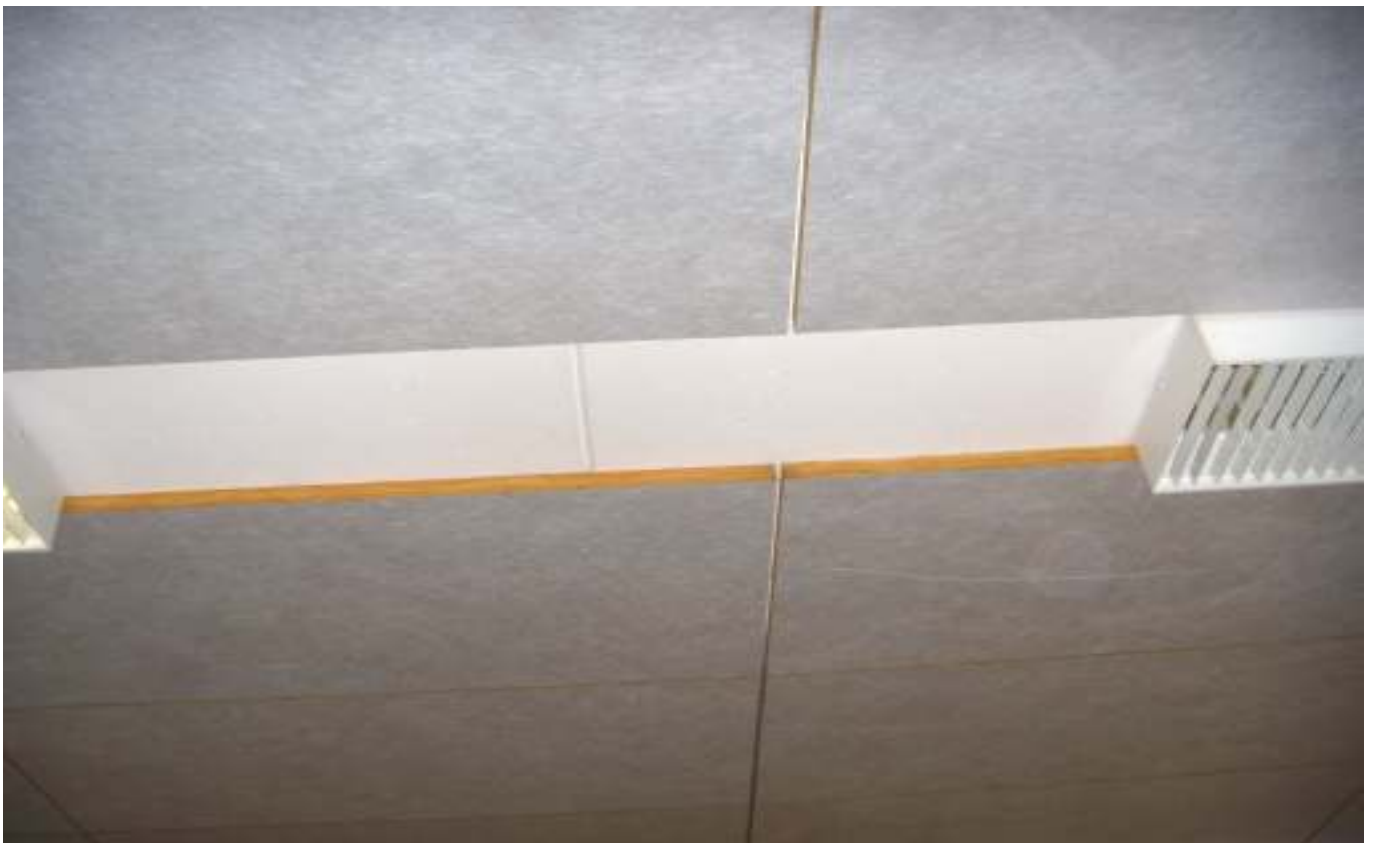
Opetustilojen, opettajienhuoneiden ja käytävien katoissa olevista akustolevyistä saattaa päästä huonetiloihin vuorivillakuituja (kuva 17-18). Katoissa olevat akustolevyt olisi syytä käsitellä suoja-aineella.

KUVA 17. Yleiskuva opettajienhuoneen katosta.

KUVA 18. Yleiskuva luokkatilojen katosta.
