KUNTOARVIO  
PATOTIEN PÄIVÄKOTI

## PATOTIEN PÄIVÄKOTI

### LVIRS- TEKNINEN KUNTOARVIO

**Kuntoarvion ajankohta:** 10.11.2009 - 26.04.2010  
**Raportin päiväys:** 11.05.2010  
**Tilaaajan yhteyshenkilö:** Mikko Krohn, Vantaan kaupunki, (09) 839 22377

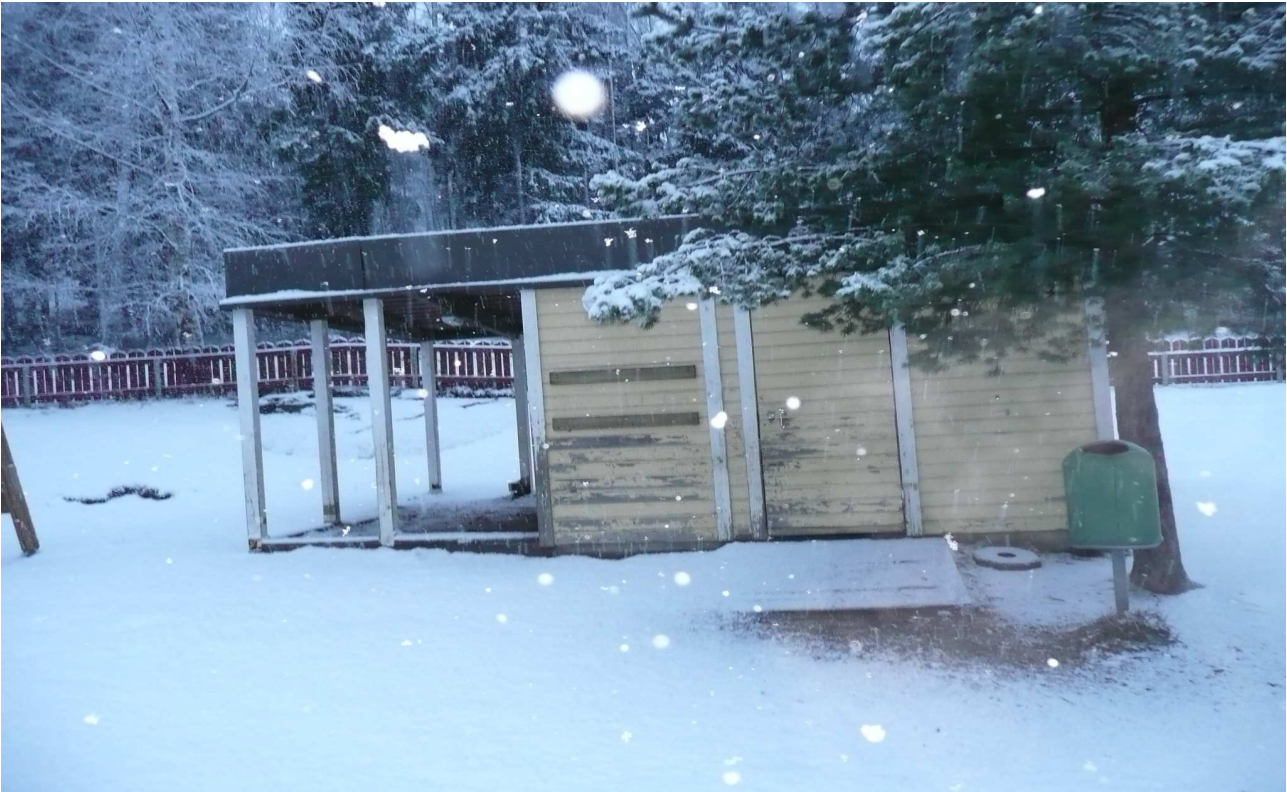
RAK- kuva 3. Varastojen julkisivussa esiintyy eriasteisia värivaihteluja ja pinnan tummumista sekä maalipinnan kulumia ja irtoilua.

Varastojen ulkopuolen maalaus kunnostus. Toimenpiteet tulee suorittaa vuonna 2012.

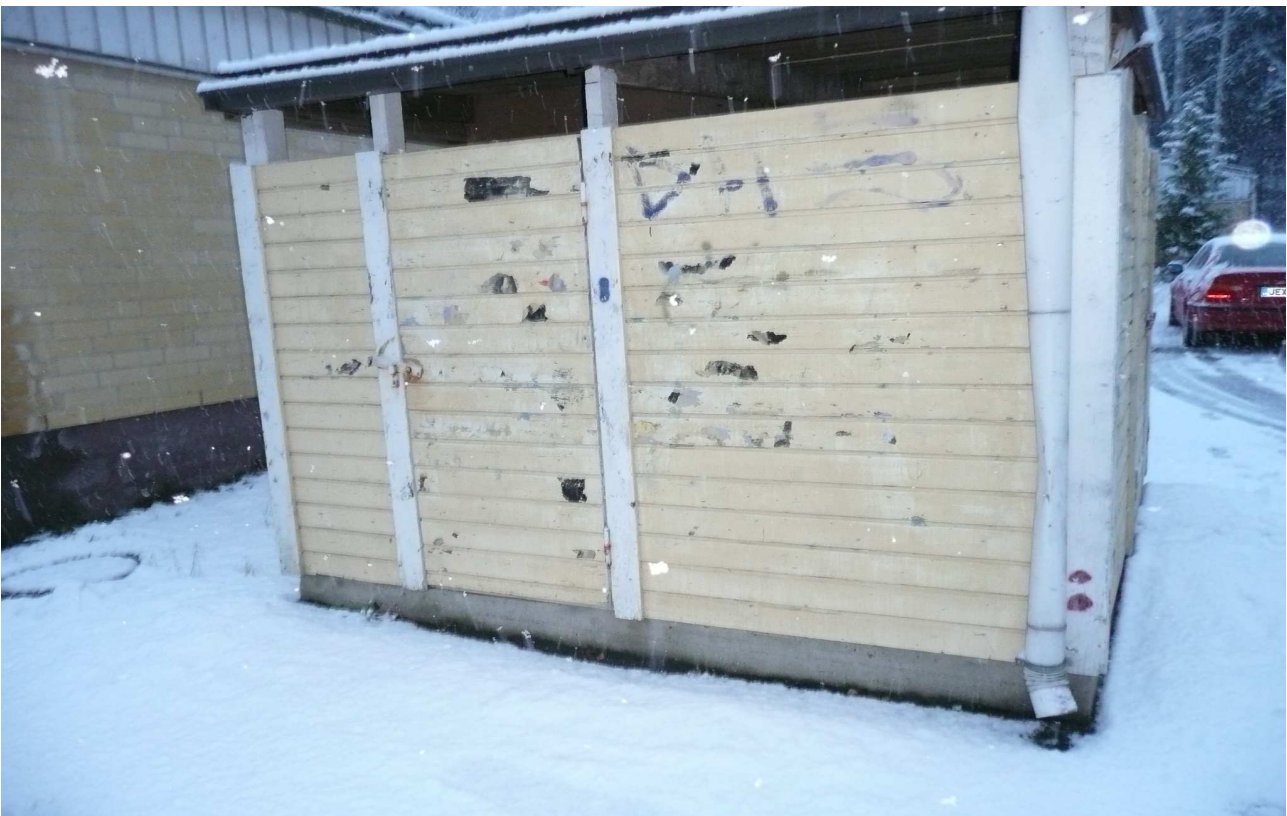
RAK- kuva 4. Jätekatoksen julkisivussa esiintyy värvaihteluja ja pinnan tummumista.

Jättesuojan ulkopuolen maalaus kunnostus. Lisäksi aukkoihin asennetaan teräsverkot, jotka estävät pieneläinten pääsyn jätekatokseen. Toimenpiteet tulee suorittaa vuonna 2012.

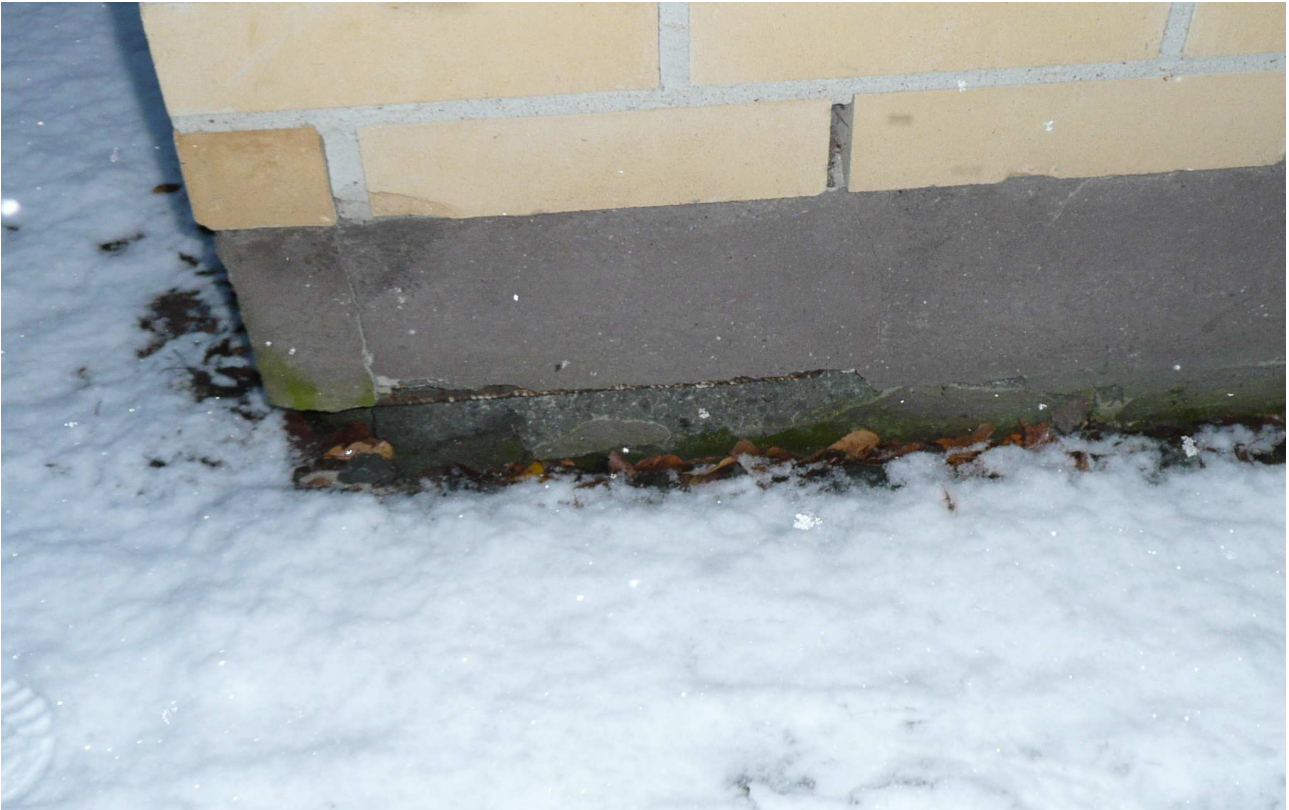
Sokkelit ovat leca-harkoista muurattuja sokkeleita, joiden pinnassa on värillinen rappaus. Sokkelit ovat suhteellisen hyvässä kunnossa. Pinnan vaurioita havaittiin vain paikallisesti (RAK- kuva 5). Sokkelipintojen paikalliset korjaukset tulisi suorittaa tarkastelujakson alku-puolella.

RAK- kuva 4. Sokkelipinnoissa havaittiin paikallisia vaurioita.

Sokkeleiden pintojen paikalliset korjaukset. Toimenpiteet tulee suorittaa vuonna 2011.

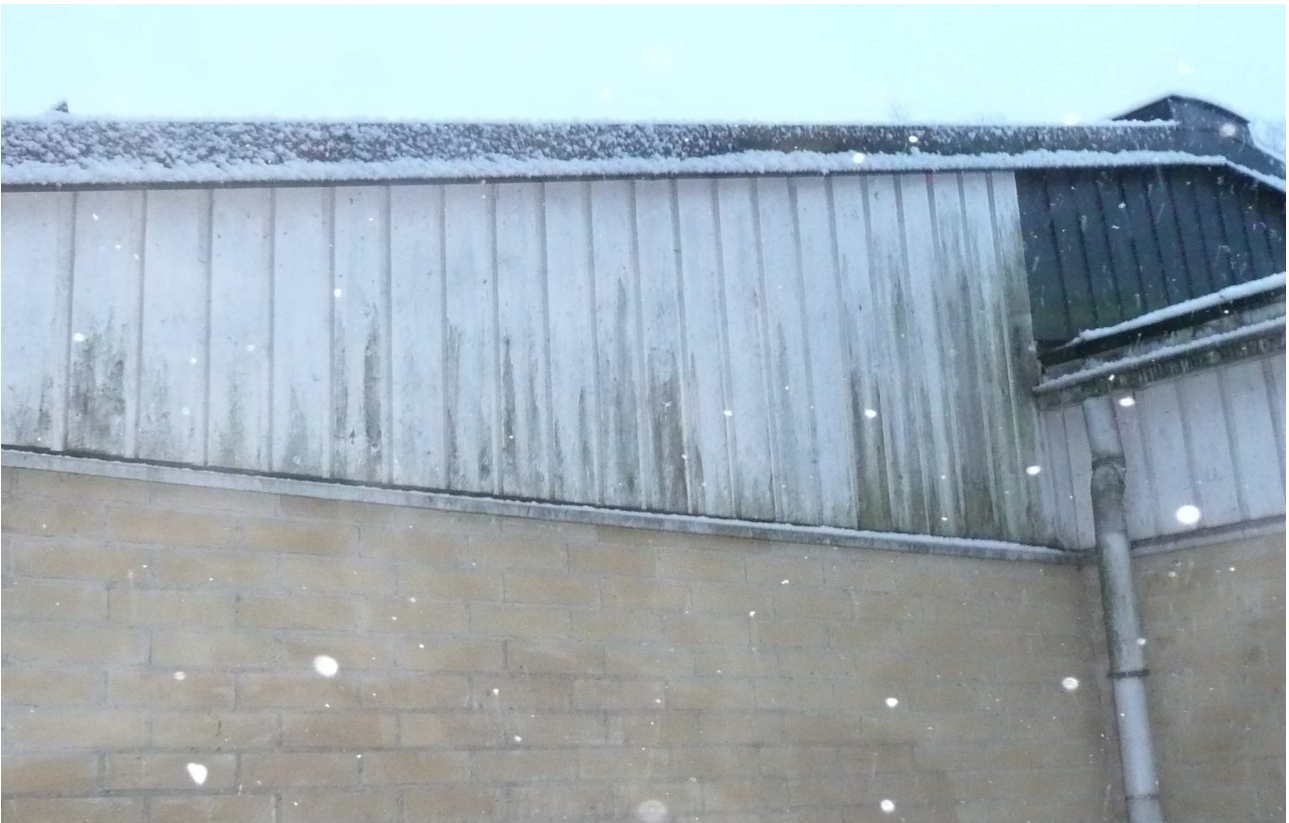
Päiväkodin puujulkisivut ovat melko välttävissä kunnossa. Maalipinnassa esiintyy säännöllisesti pinnan tummumista (RAK- kuva 6). Lisäksi muutamissa kohdissa esiintyy lahovaurioita (RAK- kuva 7). Puujulkisivun kunnostus ja maalaus tulisi suorittaa lähivuosien aikana.

RAK- kuva 5. Päiväkodin puujulkisivun maalipinnassa esiintyy säännöllisesti pinnan tummumista.

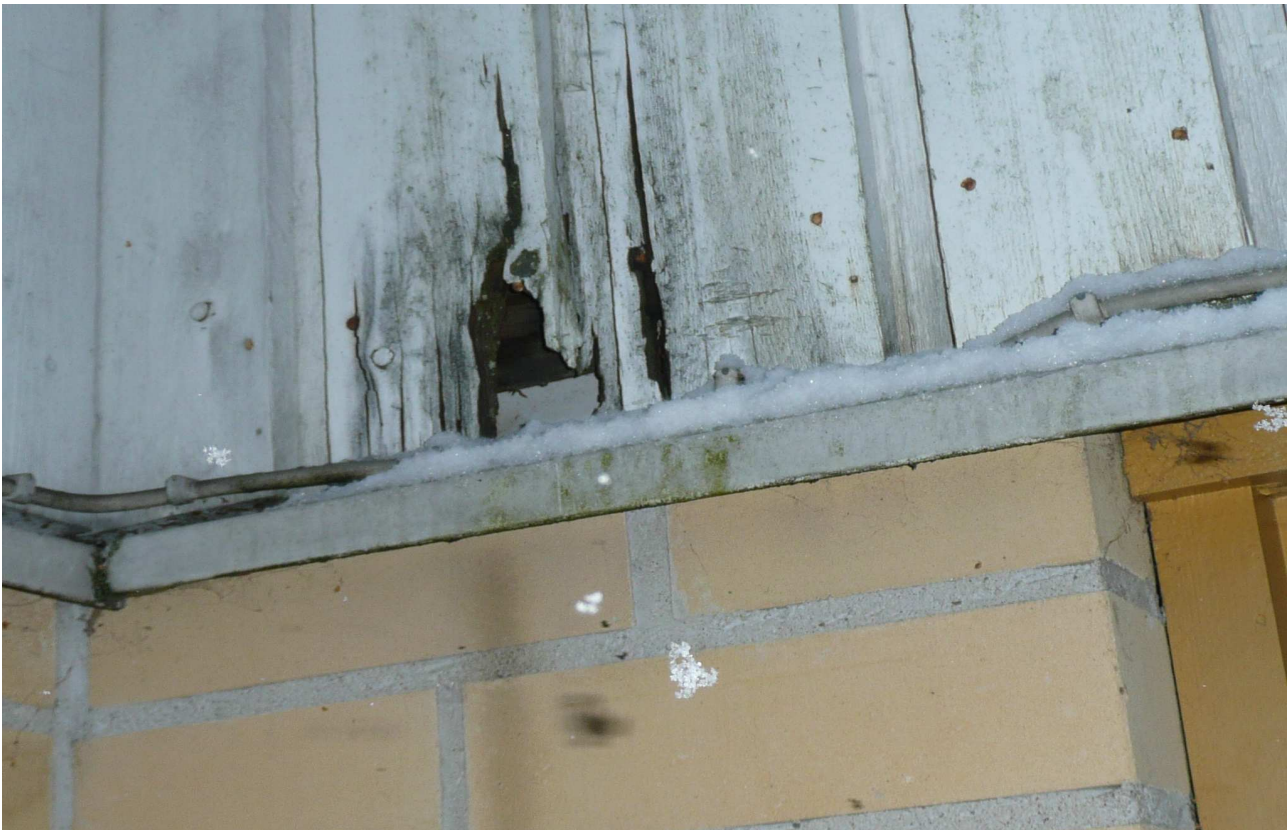
RAK- kuva 6. Päiväkodin puujulkisivun muutamassa kohdassa esiintyy lahovaurioita.

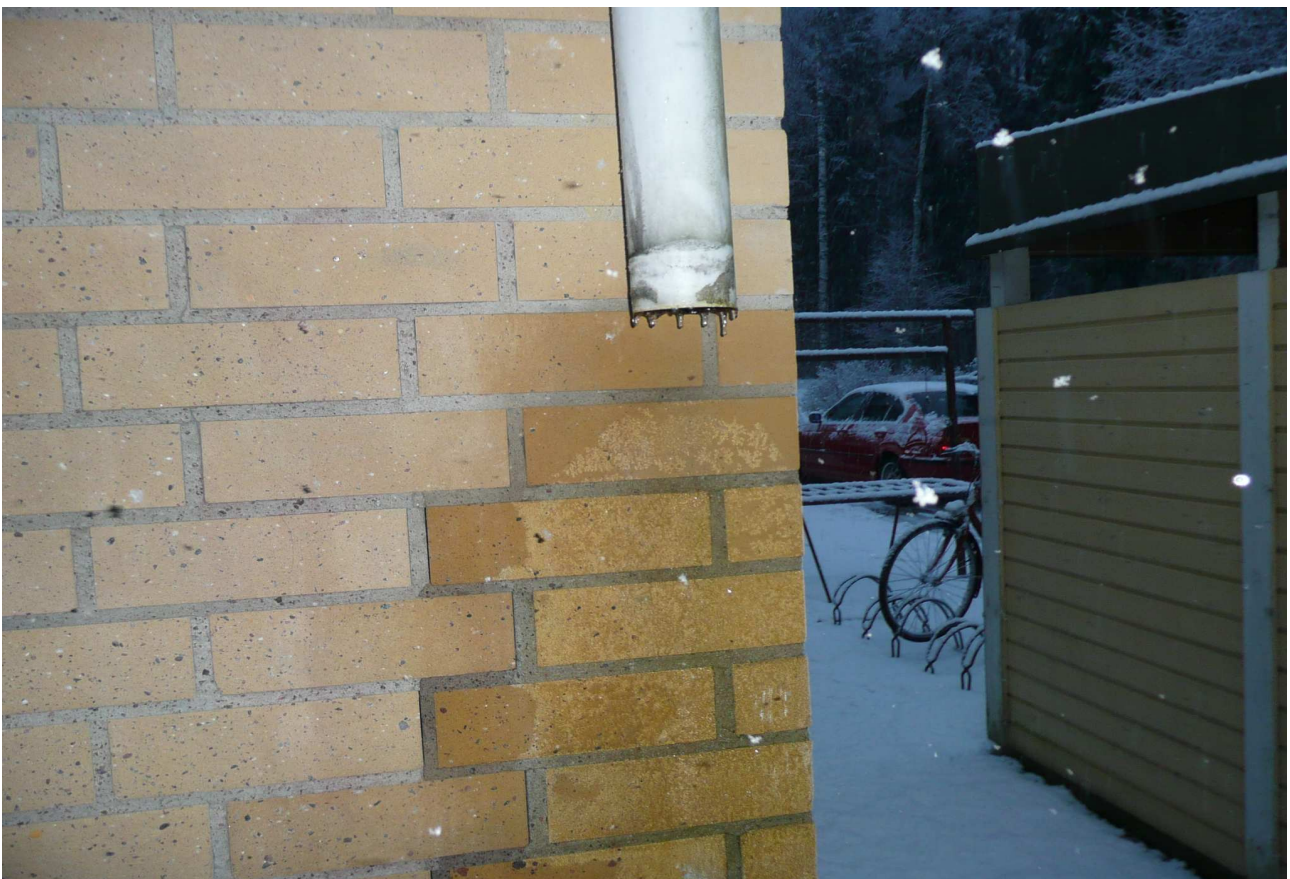
RAK- kuva 9. Muutama syöksytorven alaosa on irti.

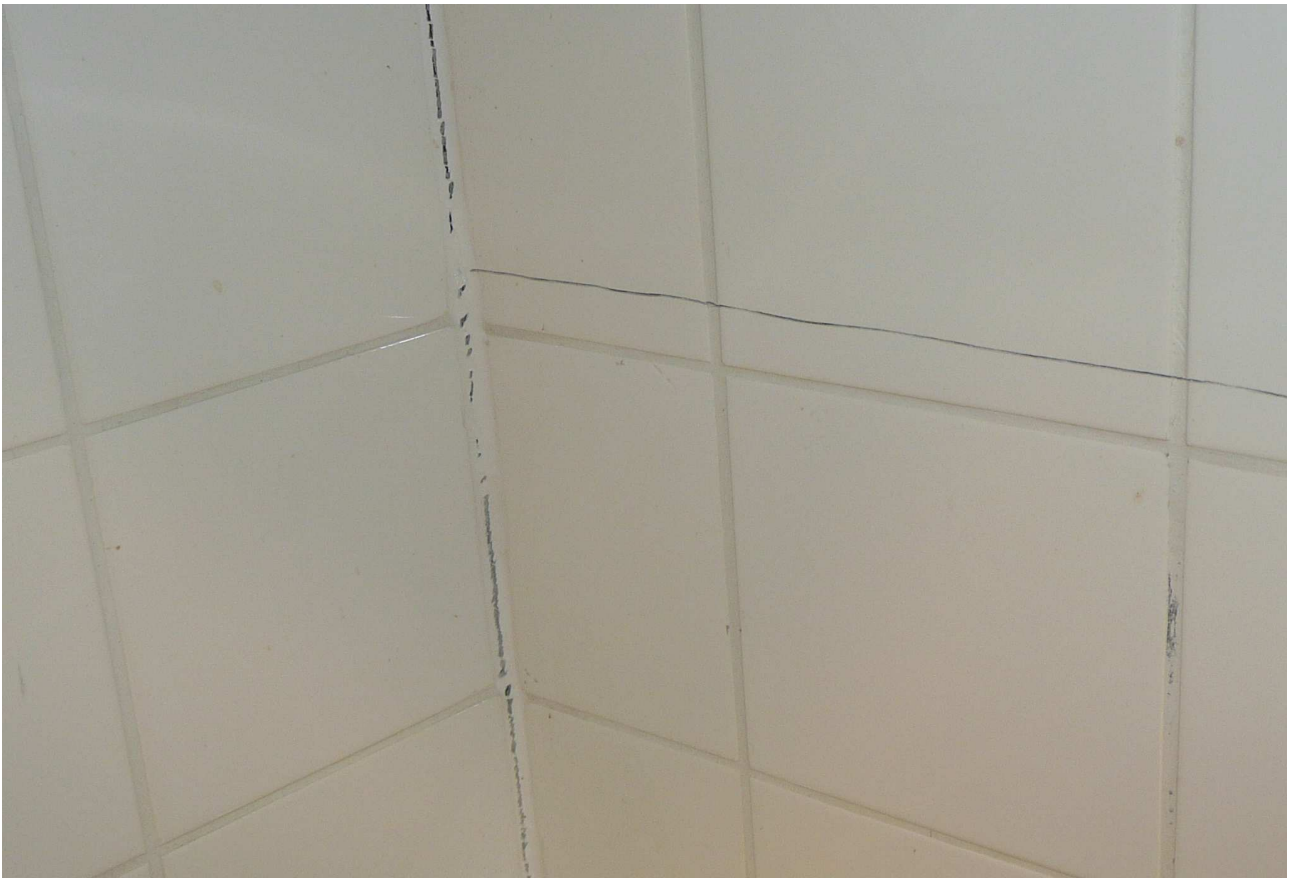
RAK- kuva 9. Keittiön seinissä esiintyy halkeamia.

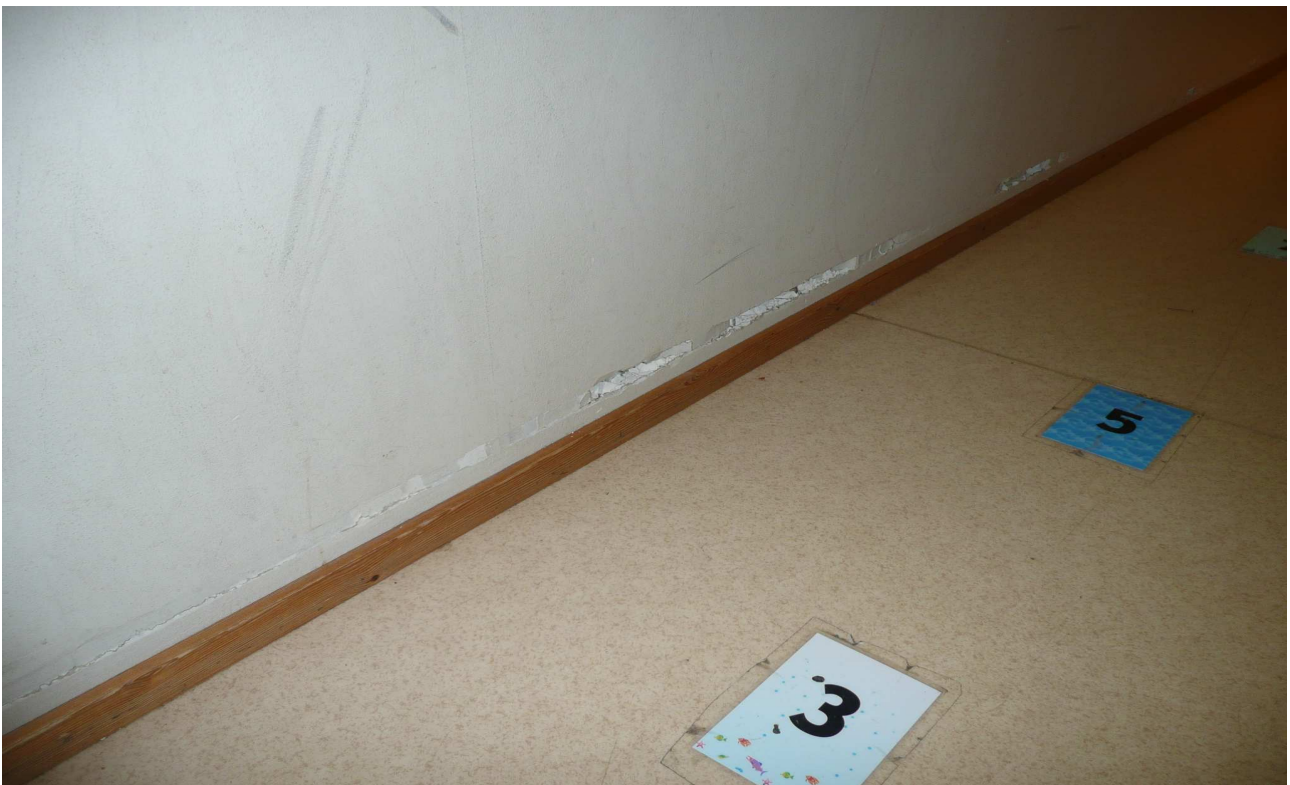
RAK- kuva 10. Käytävien levyrakenteiset seinät ovat alaosastaan rikki.

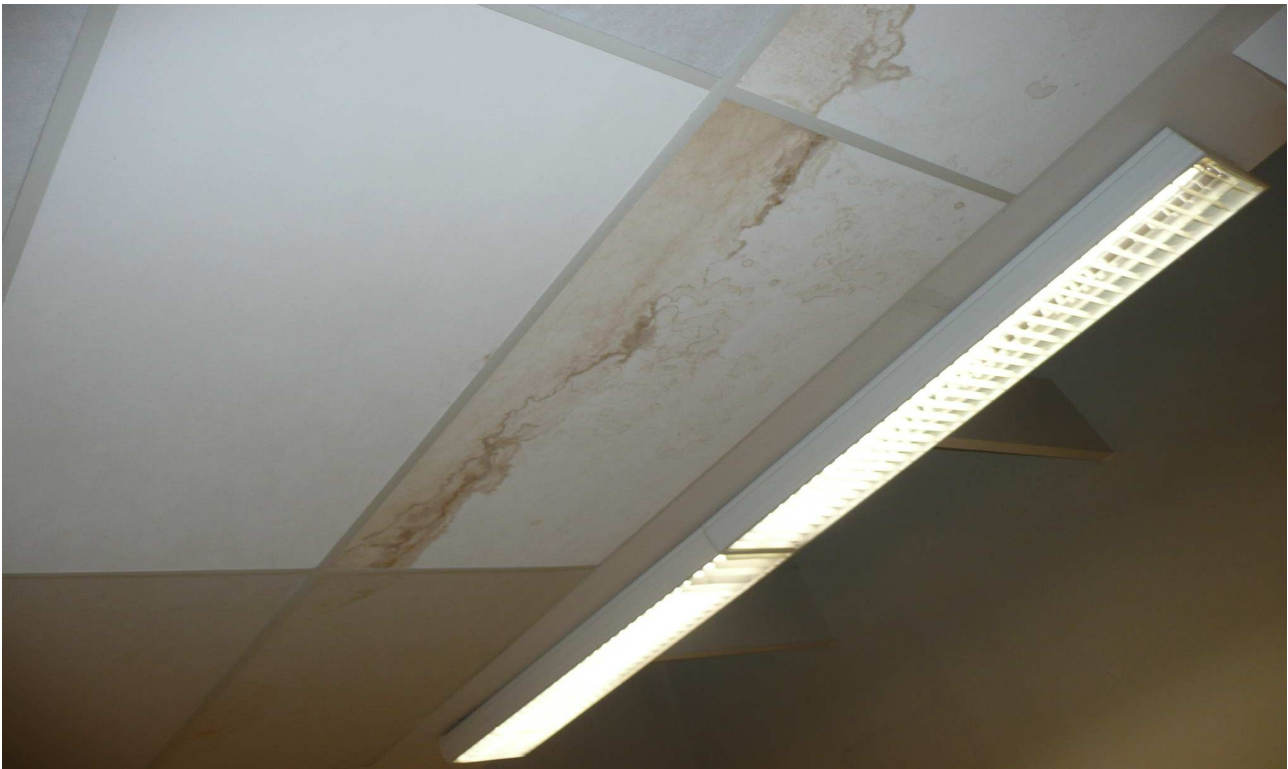
Leikkihuoneen katossa on jälkiä katon vesivuodoista.

RAK- kuva 11. Leikkihuoneen katossa on merkkejä katon vesivuodoista.

Leikkihuoneen kosteusvaurioiset kattolevyt uusitaan. Toimenpide tulee suorittaa vuonna 2011.

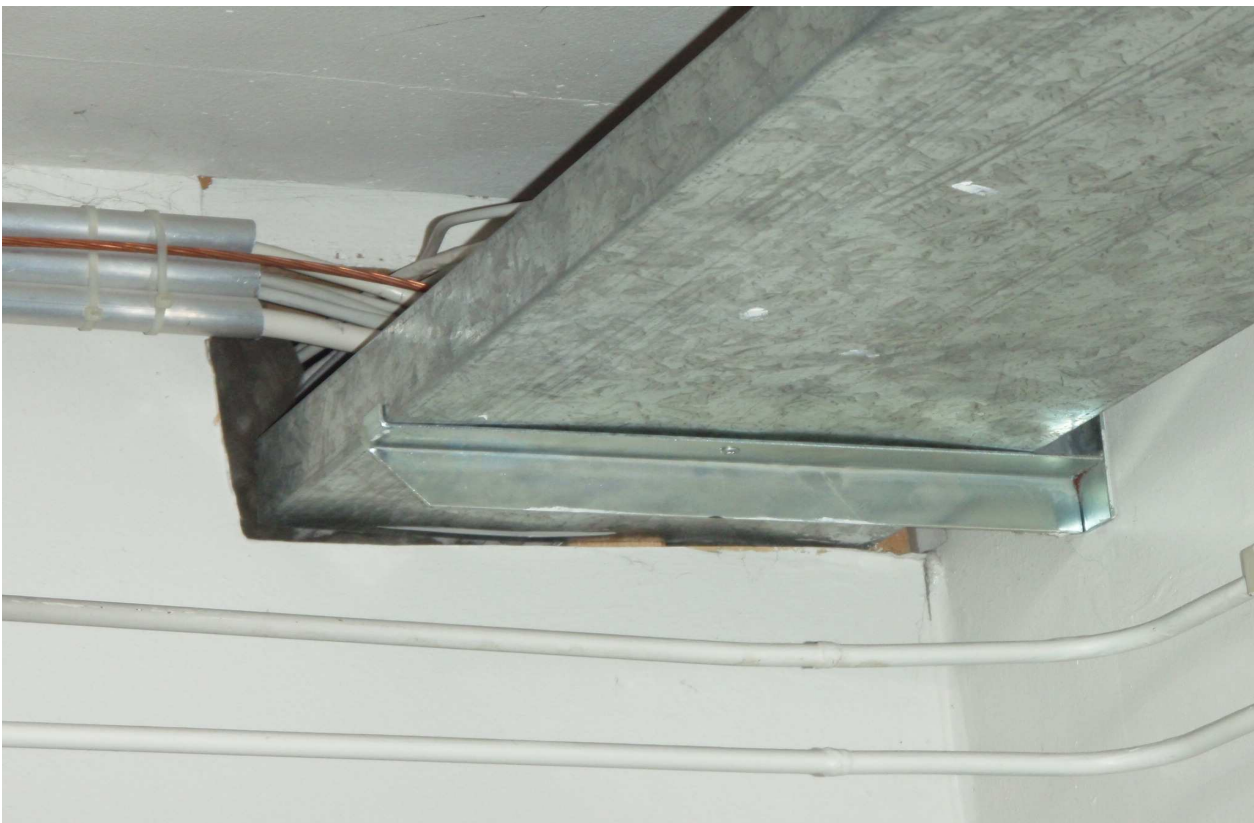
S- kuva 6. Pääkeskustilan avonainen kaapeliläpivienti.

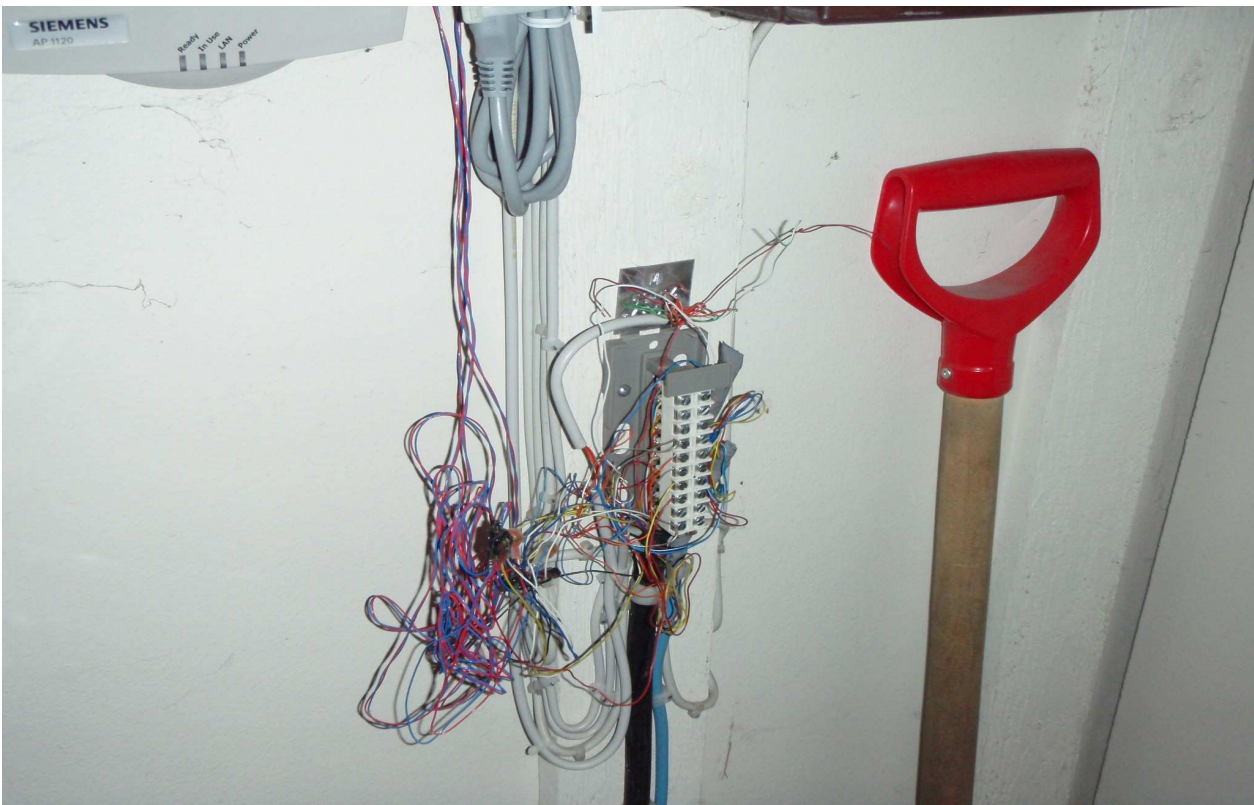
S-kuva 15. Avonainen puhelinristikykentä.
