KOSTEUSVAURIOKARTOITUS

Patotien päiväkoti

Patotie 8
01600 VANTAA

ASB-YHTIÖT,
ASB-Consult Oy Ab, Helsinki

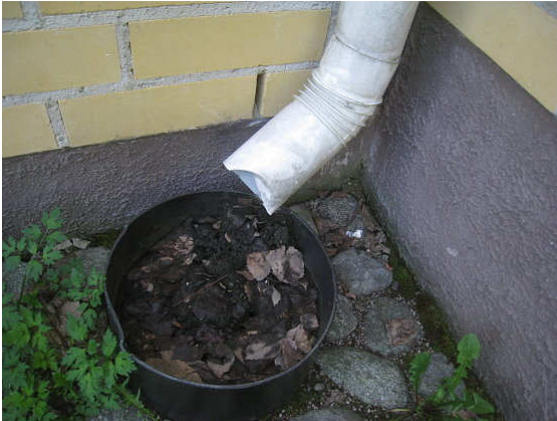
Kattosadevedet on johdettu räystäskouruin ja syöksytorvin edelleen **rännivesikaivoihin, joissa oli paikoin runsaasti kasvijätettä (kuva 1)**. **Syöksytorvia on kahdesta kohtaa irrotettu ilkevaltaisesti, jolloin tiilimuuraus on kastunut (kuva 2)**. Lisäksi länsisivulla syöksytorven heitinosa ei ylety rännivesikaivon päälle (kuva 3).

Kuva 1 Kattovesikaivossa kasvijätettä.

Vesikate jouduttanee uusimaan räystäspelteineen. Samassa yhteydessä lisätään tuuletusrimat ruoteiden alle, sekä uusitaan aluskate siten, että se ulottuu päätyräystäisille sekä sivuräystäisillä reilusti ulkoseinien yli. Viistojen yläpohjien osalta varmistetaan tuuletusraon toimivuus räystäiltä harjalle asti. Kattosillat ja kattotikkaat uusitaan ja lumiesteiden osaltaan tarkistetaan kiinnitykset ja tiivistetään tarvittaessa. **Räystäskourut ja syöksytorvet korjataan tai uusitaan** ja tarkistetaan syöksytorvien ja rännivesikaivojen keskinäiset sijoitukset.

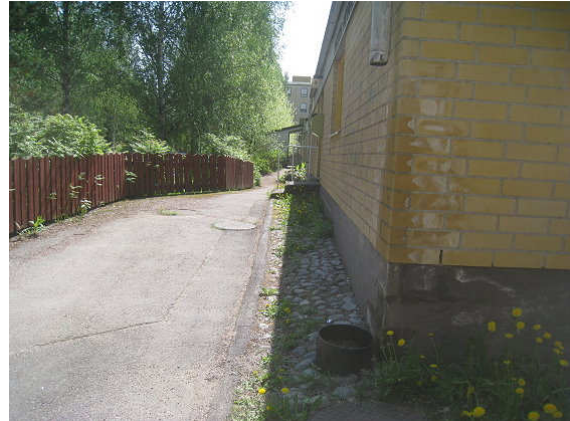
Kuva 2 Syöksytorvea ei ole, jolloin ulkoseinän vesirasitus on suuri.

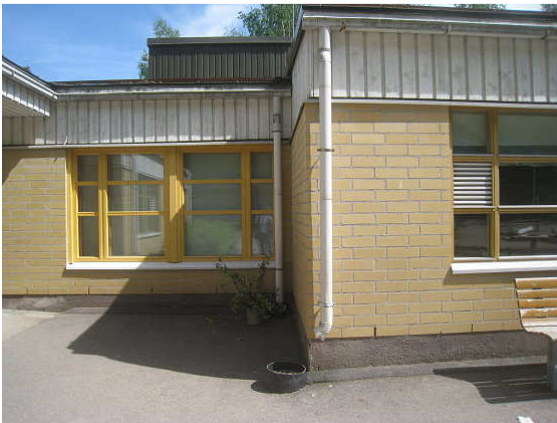
Kuva 3 Syöksytorven heitinosan ja kattovesikaivon keskinäinen sijainti puutteellinen.

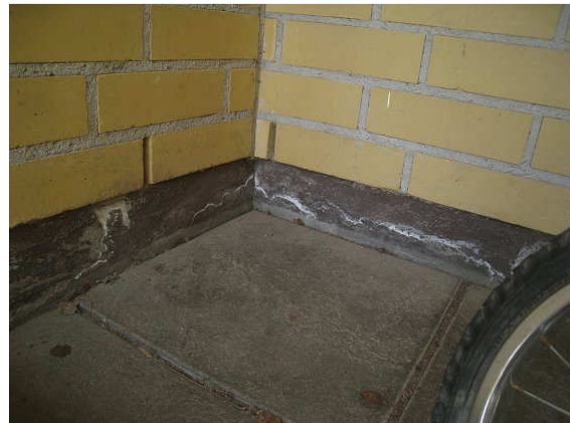
Rakennus on rakennesuunnitelmien mukaan perustettu tiiviin maakerroksen päälle teräsbetonianturan varaan. Sokkeli on suunnitelmien mukaan tehty leikkauksen 1-1 kohdalla alaosaltaan 290 mm leveistä kevytsoraharkoista, jolloin ulkopuolisen routasuojana olevan polystyreenilevytyksen jälkeen sokkeli jatkuu siten, että ulommaisena on 75 mm kevytsoraharkko, sitten 75 mm polystyreeni ja sisimmäisenä on 125 mm kevytsoraharkko, jonka päältä on nostettu puurakenteinen ulkoseinä. Leikkauksen 2-2 kohdalla sokkelin alaosa on 290 mm kevytsoraharkoista, jonka jälkeen routasuojauksen yläpuolella ulommaisena on 75 mm kevytsoraharkko ja sisimmäisenä 125 mm kevytsoraharkko, jonka päältä on nostettu puurunkoinen ulkoseinä ollen maanpinnan alapuolella. **Rakennepiirustukseen on merkitty kevytsoraharkon ulkopintaan bitumihuopa vedeneristeeksi mutta tästä ei kuitenkaan saatu havainnotta.** **Länsipäädyn katoksen kohdalla on sokkelissa halkeamia ja kalkkihärmettä (kuva 4)**. Näkyvä pinta sokkelista on rapattu ja maalattu.

Kuva 4 Sokkelissa kalkkihärmettä ja halkeamia.

Sokkelin ja tiilivuorauksen vauriot korjataan kestäväällä tavalla selvittäen ensin halkeilun syy. **Vaurioita on voinut osaltaan aiheuttaa sokkelin puutteellisesta vedeneristyksestä johtuen rakenteen eristetilaan pääsyt vesi.** Rakenteessa voi olla myös kylmäsiltoja riippuen siitä kuinka routasuojauslevy on rakennusaikana asennettu sokkelin lämmöneristeeseen nähden, jolloin maaperän kosteus voi tiivistyä kylmään pintaan.

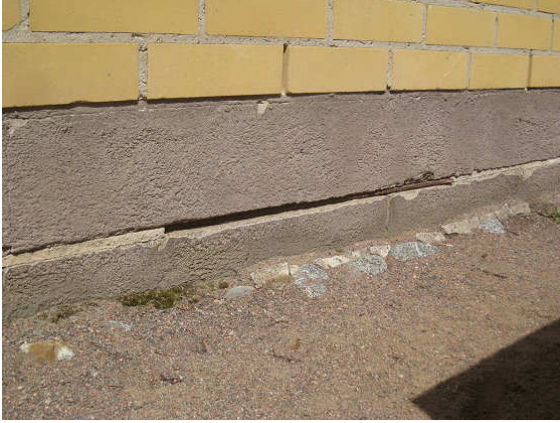
Julkisivutiilimuurauksen alaosa noin 200 mm alempana on sokkelissa vaakasuuntainen halkeama rakennuksen kaikilla sivuilla ja paikoin ruostunutta raudoitusta on tullut näkyviin (kuva 5). Sokkelin kulmakohdissa on palasia lohkeillut irti tai irtoamaisillaan (kuva 6).

Kuva 5 Sokkelin ruostunutta raudoitusta näkyvillä.

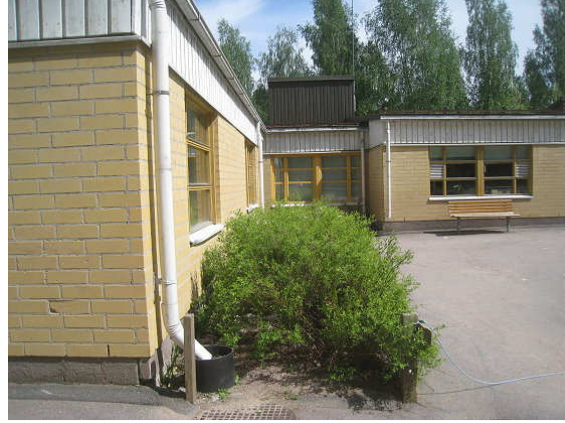
Kuva 6 Sokkelikulmissa on vaurioita.

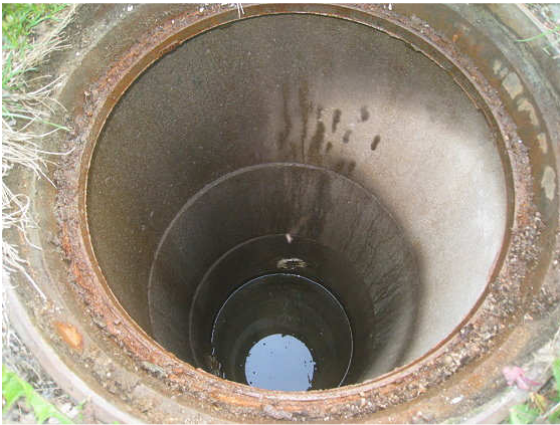
Rakennuksen ympärillä on muoviputkesta tehdyt salaojat. Nurkilla on salaojien tarkastuskaivoja, joiden kannet ovat valurautaa. Rakennuksen koilliskulmalla tarkastettiin salaojien tarkastuskaivo, joissa vesipinta oli likimain muovisen salaojaputken juoksupinnan tasossa. Juoksupinta oli mittauksen perusteella maanpinnasta arviolta 1 500 mm. Kaivo on tehty betonirenkaista (kuva 7).

Kuva 7 Salaojien tarkastuskaivo.

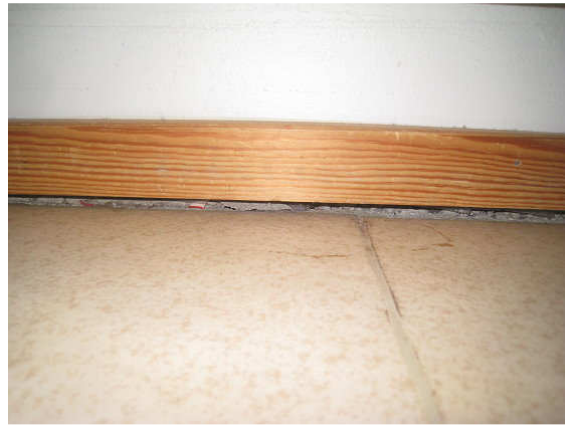
Alapohja on maanvarainen teräsbetonilaatta, jonka alla on lämpöeriste. **Lattian ja sokkelirakenteen liittymä ei ole tiivis (kuva 8).** Tällöin alapohja voi toimia korvausilmareittinä ja maaperän ns. normaali mikrobikasvu voi aiheuttaa sisäilmahaittaa.

Ulkoseinissä on villaeriste ja höyrynsulkumuovi ja sisäpuolisena materiaalina on kipsilevyä. **Kohdilla, joissa lattialaatan ja sokkeliliittymän liittymä on avoin on höyrynsulkumuovin alareuna näkyvillä (kuva 8).** Julkisivuissa ulkoverhouksena on pääosin poltettu moduulimittainen tiili, yläosilla on pystylomalaudoitus. Vesikatolla olevan IV-konehuoneen ulkoseinissä on profiilipeltiä.

Kuva 8 Lattian ja ulkoseinän sokkelirakenteen liittymä ei ole rakenteiden liikkumisista johtuen tiivis.

Maanvarainen teräsbetoni-laatta suhteessa sokkeliin on liikkunut monin paikoin, joka voi olla seurausta siitä, ettei täyttökerrosta ole rakennusvaiheessa tiivistetty riittävän hyvin ja maanvarainen teräsbetoni-laatta on painunut. Toisaalta on mahdollista, että perustukset ovat liikkuneet routanousun seurauksena. Rakenteita on syytä selvittää lisätutkimuksin ja niiden perusteella laaditaan korjaustyöselostus.

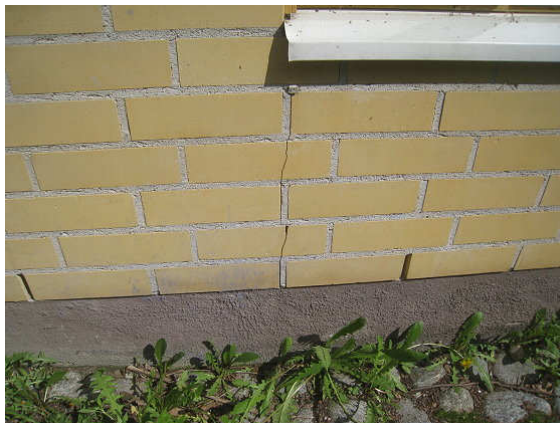
Tiiliverhouksen alimmassa kerrassa on pystysaumarakoja, joiden kautta rakenne vaikuttaisi tuulettuvan. **Tiilimuurauksessa on paikoin halkeamia (kuva 9)** ja yhdessä sisäpihan puoleisessa kulmassa **tiili on haljennut (kuva 10)** ja taustalla olevaa kipsilevyä on näkyvillä (kuva 11). Sokkelin päällä ei tällä kohtaa havaittu olevan bitumihuopaa.

Kuva 9 Julkisivutiilimuurauksessa halkeamia.

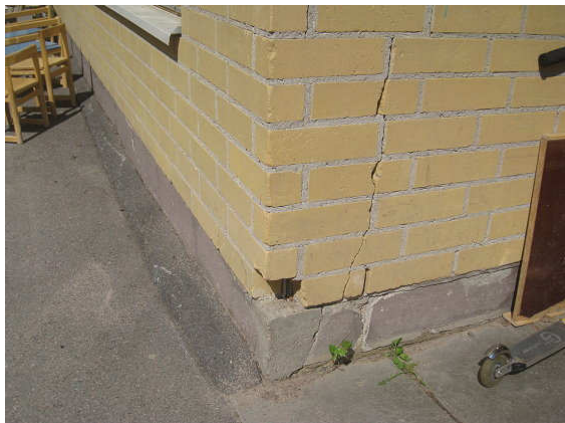
Kuva 10 Julkisivutiilimuurauksessa ja sokkelissa halkeamia.

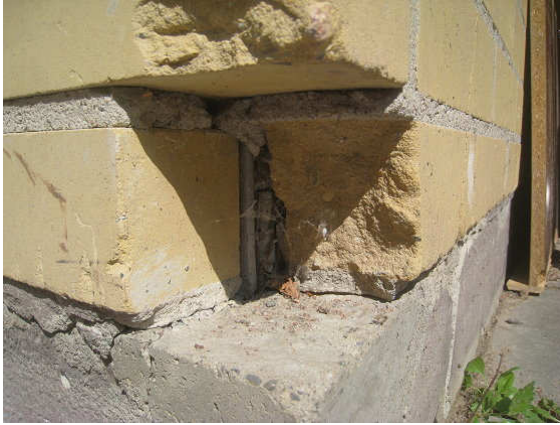
Kuva 11 Tiili haljennut ja taustan kipsilevyä näkyvillä.

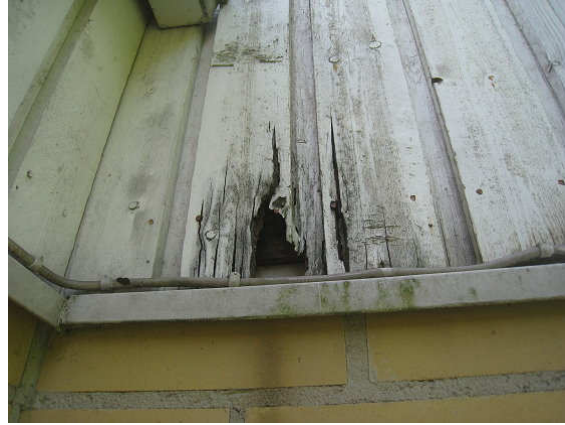
Seinien yläosien **pystylomalaudoitusten alaosilla ei ole viistettä ja ovat huonokuntoiset. Yhdestä kohtaa laudoitusta on lahonnut todennäköisesti räystäskourun tulvimisen seurauksena (kuva 12).** Tiilimuurauksen päällä on vesipelti, joka on nostettu pystylomalaudoituksen taakse kipsilevyä vasten. **Tiloissa 48 ja 50 on ikkunaliittymästä vuotanut vettä sisätiloihin (kuva 13).** Näillä kohdin ulkopuolelta vesipeltiä raottamalla näkyi kipsilevyn pinnassa vesivuotojälkiä. Tilan 50 kohdan vesivuodosta ei henkilökunnalla ollut tarkkaa tietoa mutta tilan 48 kohdalta toukokuun 2010 viikon 20 loppupuolella.

Kuva 12 Pystylomalaudoitus lahonnut yhdestä kohtaa.

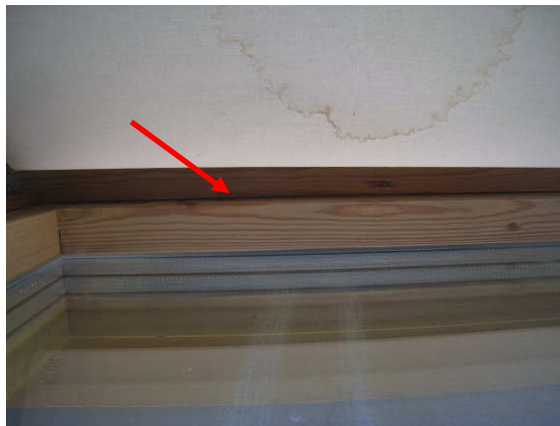
Ikkunaliittymien kohdalta sisätiloihin 48 ja 50 on vettä voinut päästä puutteellisesti tiivistettyjen lumiesteiden kiinnityskohdista tai kattolyhdyn ikkunan vesipellin alta. Yläpohjarakennetta ei päästy tarkistamaan vesivuotoreitin selvittämiseksi.

Kuva 13 Tilan 48 ikkunaliittymän vesivuotokoh-
toa.

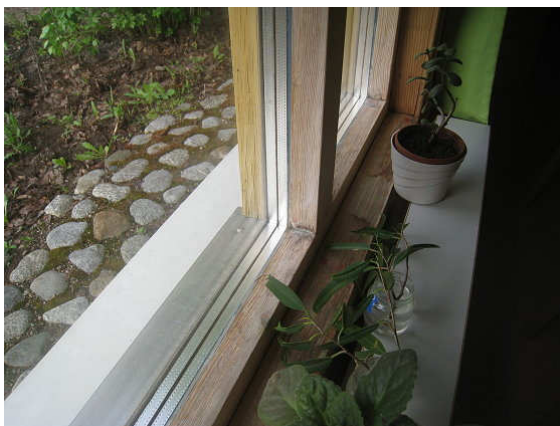
Ikkunat ovat pääosin puurakenteisia kiinteitä 3-kertaisia umpiolasi-ikkunoita, joissa on myös avattavia tuuletusikkunoita. Sisäpuitteissa on jonkin verran kosteusjälkiä (*kuva 15*). **Vesipellin asennuksissa on paikoin puutteita, jolloin kallistus on ikkunan suuntaan** (*kuva 16*). Kattolyhtyjen ikkunoissa on halkeilua (*kuva 17*). **Kahden kattolyhdyn kohdalla oli yksi uloin lasi rikki.** Eteistilan 43 kohdalla olevan **kattolyhdyn ikkunan vesipellin asennus on puutteellinen** (*kuva 18*), jolloin sadevedellä on mahdollista päästä rakenteeseen. Tilan 48 avattiin ikkunan yläpuolella olevaa peitelistää taustan tarkistamiseksi. Ikkunakarmin ja ylätukipuun välissä on polyuretaanivaahtoa, jota ei kuitenkaan em. välissä ole kauttaaltaan.

Kuva 15 Ikkunoiden sisäpuutteissa jonkin ver-
ran kosteusjälkiä.

Ikkunoiden ulkopinnat peruskunnostetaan ja uusitaan listoitusten ja lasin väliset elastiset kittaukset. Samalla parannetaan vesipellityksiä sekä varmistetaan tuuletus-

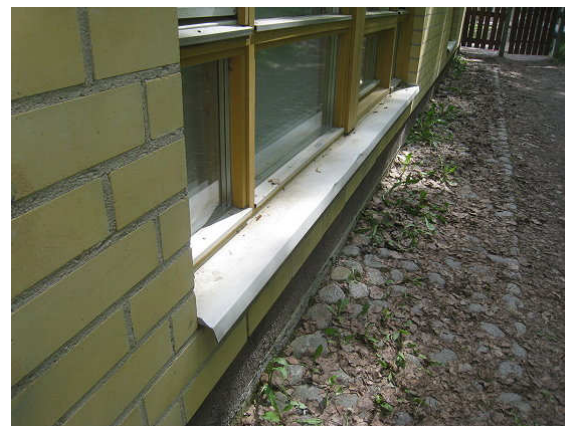
Kuva 16 Vesipellin asennus puutteellinen.

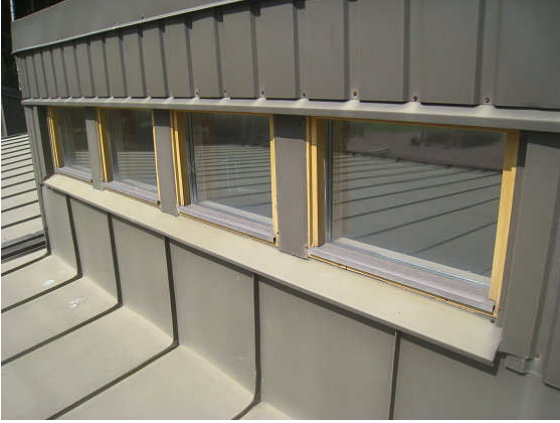
Kuva 17 Kattolyhtyjen ikkunoissa halkeilua.

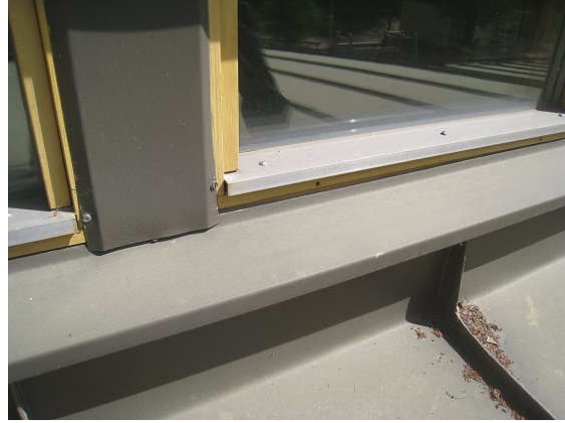
Kuva 18 Vesipellin asennus puutteellinen.

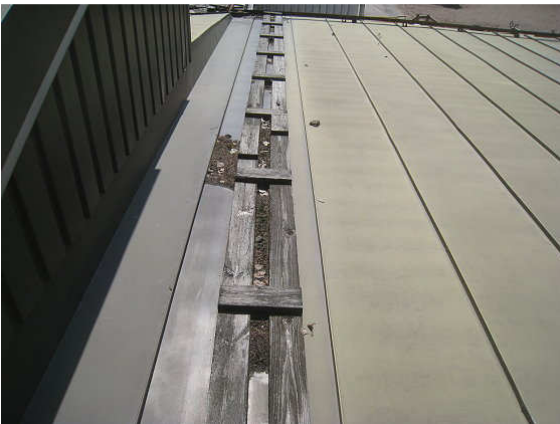
Vesikatolle pääsee IV-konehuoneesta ja ulkoa irtotikkaiden kautta, joka kartoitushetkellä oli paikallaan. **Irtotikkaat on osa rakennustelinettä, joka ei ole tarkoitettu ko. tarkoitukseen. Vesikatolla on alkuperäiset puurakenteiset kattotikkaat ja kulkusillat, jotka ovat huonokuntoiset ja keräävät puidenlehtiä yms.** (*kuva 19*). **Lumiesiintymät on kiinnitetty pellin läpi pulteilla, joten vesivuotoriski on suuri** (*kuva 20*).

Kuva 19 Puurakenteiset kattotikkaat ja kulkusillat ovat huonokuntoiset.

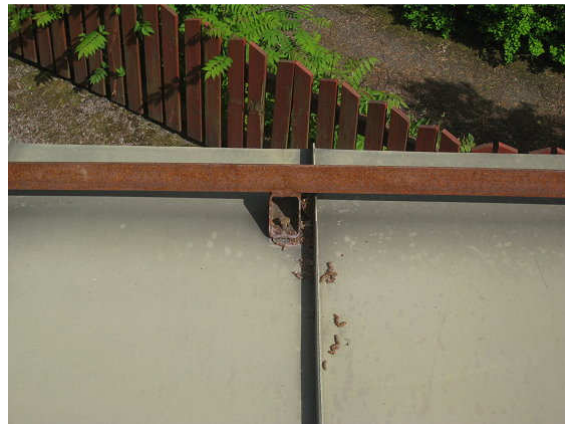
Kuva 20 Lumiesteet kiinnitetty pulteilla, jotka eivät ole tiiviit.

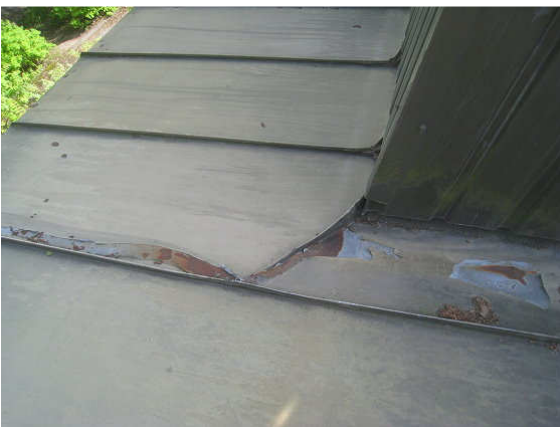
Vesikate on pinnaltaan jo haalistunut ja muovipinnoite on jo irtoillut ja **pelti alkanut paikoin ruostumaan** (*kuva 21*). Pellin alla on ruodelaudoitusta ja aluskatteena on panssarikate, joka katkeaa molemmilla lappeilla vähän ennen harjalinjaa. **Räystäillä aluskate vaikuttaisi loppuvan paikoin ennen ulkoseinän tuuletusväliä.** Vesikaton runkona on kertopuupalkkeja ja sahatavaraa, lisäksi on liimapuuta.

Kuva 21 Peltikatteen muovipinnoite on irtoillut ja pelti on alkanut ruostumaan.

Mikäli nykyisen peltikatteen pinta voidaan kohtuuhintaan kunnostaa, tehdään ao. ruoste- vauriokunnostukset ja parannetaan yksityiskohtia. Em. on todennäköisesti uusimista kalliimpi tapa, sillä kate joudutaan irrottamaan alustan tarkastamiseksi ja vikojen korjaamiseksi mm. aluskatteen ja höyrynsulkumuovin osalta.

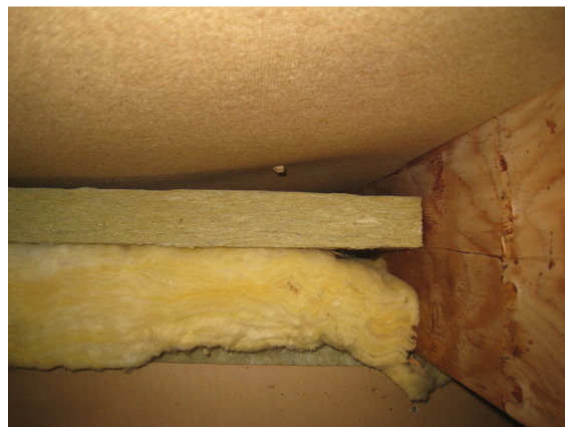
Vesikaton tuulettumisessa on puutteita. Viistoilla katto-osuuksilla mineraalivillan päälle asennettu kovavilla tukkii reitin. Puurakenteissa on kosteuden aiheuttamia jälkiä (*kuva 22*). Harjalinjalla on alipaineventtiileitä.

Vesikattorakenteissa olevien kosteusjälkien syynä on todennäköisesti yläpohjan huono ilmatiiveys ja vesikatteen ja eristestilan välinen puutteellinen tuuletus. Ilmavuotoreittejä ja höyrysulun puutteiden takia on sisäilman sisältämä kosteus päässyt yläpohjatilaan aiheuttaen havaitut jäljet. Ilmiö korostuu, jos sisäilma on ylipaineinen.

Kuva 22 Vesikaton tuulettumisessa on puutteita ja puurakenteissa on kosteuden aiheuttamia jälkiä.

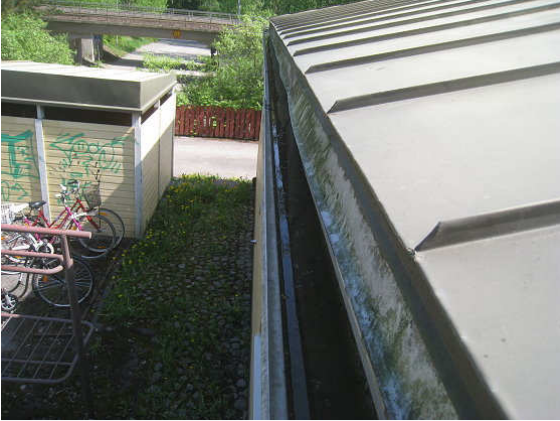
Lyhyillä räystäillä on muovipinnoitetusta pellistä tehdyt räystäskourut ja syöksytorvet. Katepeltien päiden alla on ohjainpellit, jotka tulevat rännien sisälle. **Paikallisesti räystäskouruissa on riittämättömiä kallistuksia ja maatumutta kasvijätettä, joka pöytäveden** (*kuva 23*).

Kuva 23 Räystäskouruissa on kasvijätettä.

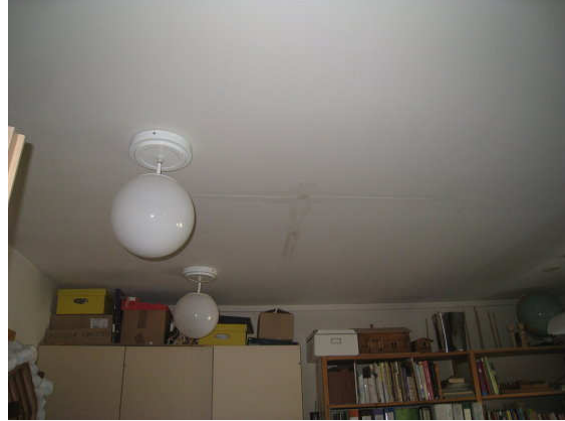
Työhuoneen 20 katon kipsilevyssä oli vesivuotojälkiä (kuva 24) ja pintakosteustunnistimella pinta oli märkä. Em. tilan yläpuolella on kattoluukku, joka ei tarkastushetkellä ollut kunnolla suljettuna. Yläpohjan lämpöeristeenä on 150 mm **mineraalivillaa + 50 mm mineraalivillalevyt (kuva 25).** Tällä kohtaa yläpohjassa on höyrynsulkumuovin limityskohta ja välissä oli pisaroita (kuva 26). **Höyrynsulussa on epätiivelyskohtia, jolloin vesi tv. on päässyt sisäverhouskattolevyyn asti. Tilassa 20 on voimakas haju. Hajun perusteella on mahdollista, että vesikaton avonaisen luukun kautta on virtsattu yläpohjaan.**

Kuva 24 Vesijälki tilan 20 katossa.

Tilan 20 yläpohjassa havaittu vesivaurio tulee korjata pikaisesti. Tila osastoidaan muista tiloista ja alipaineistetaan. Kosteus- ja mikrobivaurioituneet rakenteet poistetaan ja jäljelle jäävät rakenteet desinfektoidaan.

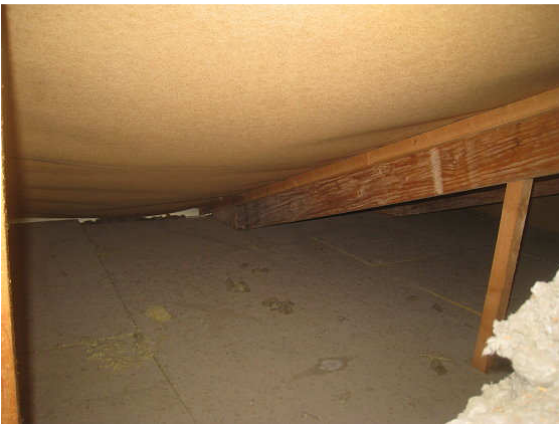
Kuva 25 Yläpohjaa tilan 20 yläpuolelta.

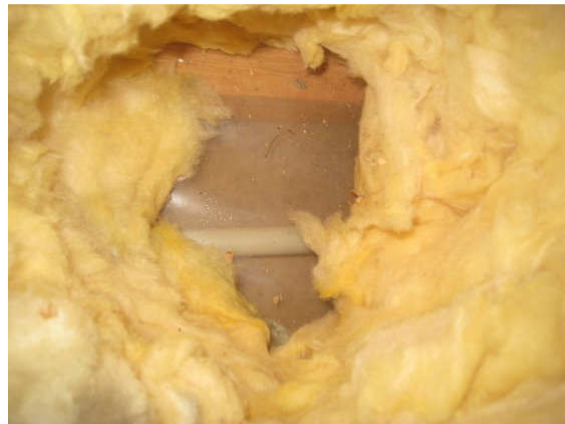
Kuva 26 Mineraalivillan alla höyrynsulkumuovin pinnalla pisaroita. Voimakas haju.

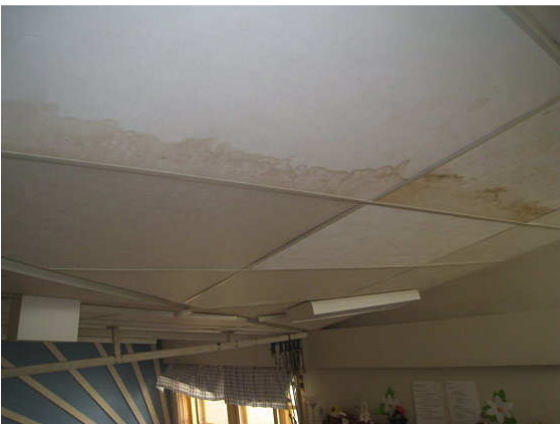
Liikuntasalin 21 kohdalla on viistokatto ja kipsilevyssä + akustiikkalevyssä vanhoja vesivuotojälkiä (kuva 27). Tällä kohtaa on kattolyhty, jolloin sadevettä on kovalla myrskyllä voinut päästä rakenteeseen ikkunan vesipellin alta edelleen katon höyrynsulkumuovin epätiivelyskohdista sisäverhouskattolevyyn.

Kuva 27 Liikuntasalin katossa vanhoja vesivuotojälkiä.

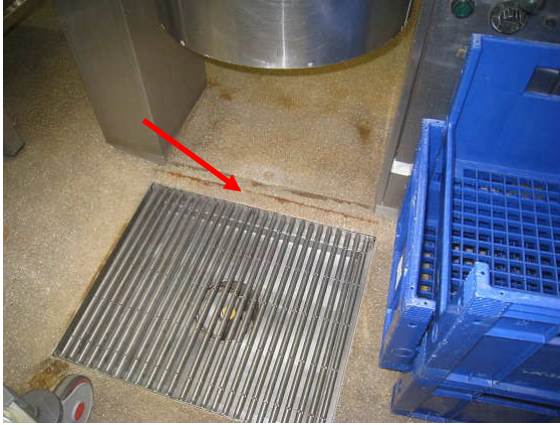
Keittiötilan betonilattiassa on vesieristeenä akryylibetonia, jossa on **halkeama lähellä lattiakaivoa (kuva 29).** **Keittiön käytäväovella ei ole kynnystä ja massapinnoitteen ja käytävän muovimaton väli ei ole tiivis (kuva 30).**

Kuva 29 Keittiön lattian massapinnassa halkeama.

Märkätiloissa päästään pääosin vielä pienkorjauksin. **Ovikynnykset korotetaan ja muovimattojen saumojen pikkuviaat korjataan.** Märkätilat varaudutaan peruskorjaamaan n. 10 vuoden kuluessa. Keittiön massalattiassa oleva halkeama paikataan ao. menetelmin.

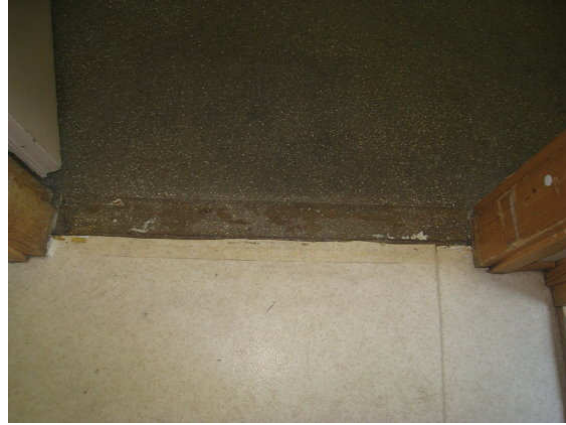
Kuva 30 Keittiön massapinnon ja käytävän muovimaton liittymä ei ole tiivis.

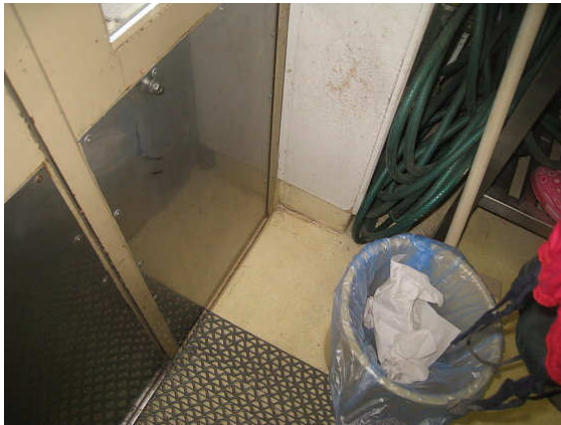
Muissa märkätiloissa on hitsattu muovimatto, joka on nostettu seinälle n. 100 mm. **Juurinostojen kulmat ovat monin paikoin haljenneet lisäten kosteusvaurioriskiä (kuva 31).** Kipsilevyrakenteisissa seinissä on laatoitukset. Kattopinnat ovat kipsilevyä tai alakattona on kipsilevyt. Kynnykset ovat matalat muoviset ja eivät pidä tulvimislanteessa.

Kuva 31 Muovimaton juurinosossa halkeama.

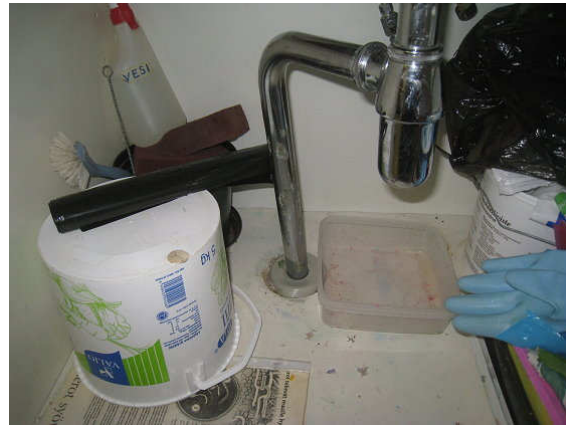
Ryhmähuoneen 02 **allaskaapin pohjalevyssä on kosteusvaurio poistoputken läpiviennin kohdalla (kuva 32).**

Kuva 32 Allaskaapin pohjalevyssä kosteusvaurio.

Ryhmähuoneen 02 allaskaapin kosteusvaurioitunut alalevy uusitaan.

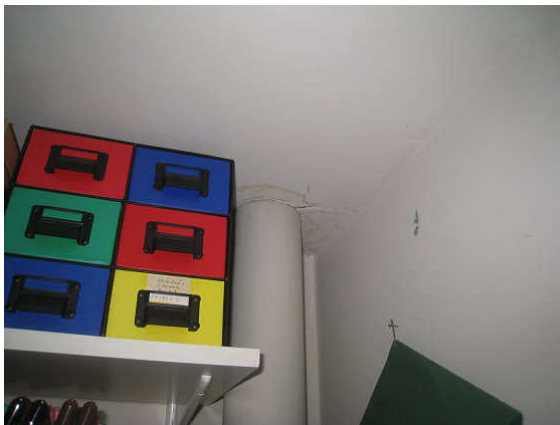
Varastossa 04 on viemäriputken läpiviennin kohdalla kipsilevyssä vanhoja vesivuotojälkiä (*kuva 33*).

Kuva 33 Viemärin läpivientikohdassa vesi-
vuotojälki.

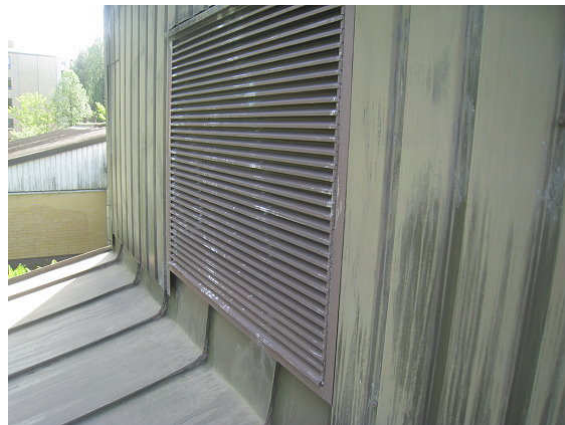
Ilmanvaihtoratkaisuna on koneellinen tulo- ja poistoilmanvaihto. IV-konehuone on ulkolakolla, jonne pääsee sos.tilasta 35. Pyöreät teräspeltiset kanavat ovat pääosin alakattotilassa, osin myös yläpohjassa. Osa Iv-kanavista on lämpöeristetty. Ilmavirtoja ei mitattu. **IV-konehuoneen ulkoseinässä oleva tuloilmasäleikköä ei ole suojattu** (*kuva 34*).

Kuva 34 Suojaamaton IV:n tuloilmasäleikkö.

Ilmanvaihdon toimivuus tarkistetaan ensin kokonaisvaltaisesti ja mahdolliset puutteet korjataan. **Ilmanvaihtokanavat puhdistetaan ja ilmanvaihto säädetään tasapainoiseksi. IV:n tuloilmasäleikön yläpuolelle ja sivuille tulisi asentaa suoja estämään sadeveden ja lumen pääsy.**
