LÄMPÖKUVAUSRAPORTTI
VANTAAN KAUPUNKI
Kohde: Piilipuun päiväkoti

Kuvauspäivä 2.2.2010

Lämpökuvausraportti

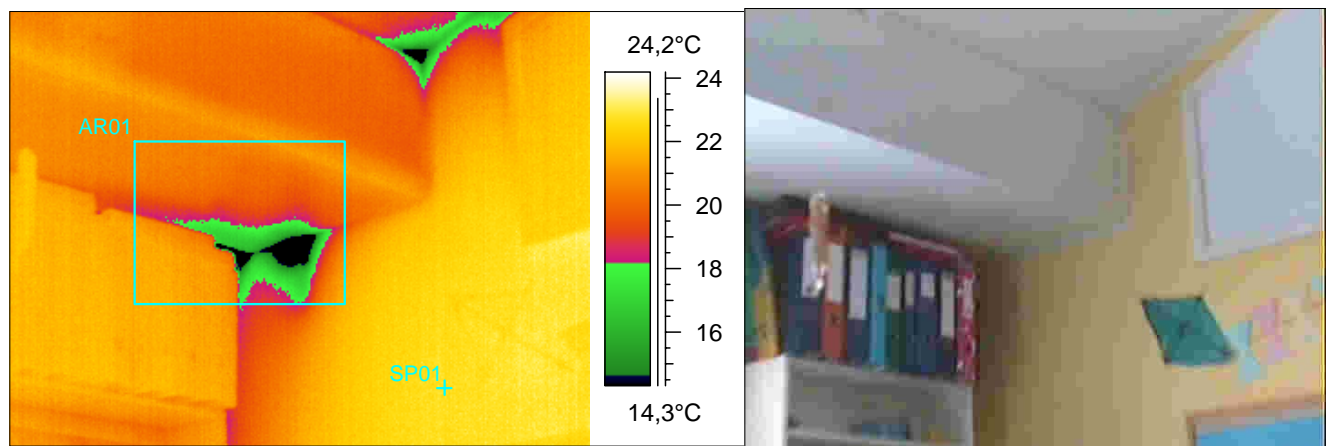
Ir_0678.jpg

Kuvauskohde: Ikkunaseinän oikea katonnurkka

Mittauspiste 1	22,8°C
Mittausalue min	9,5°C
Mittausalue max	22,0°C

Laskettu lämpötilaindeksi mitatusta alueen minimilämpötilasta	55
---	----

Laskettu lämpötilaindeksi mitatusta pistelämpötilasta	103
---	-----

Kommentit / toimenpiteet: Lämpövuotoa.

Korjausluokkasuositus: 1

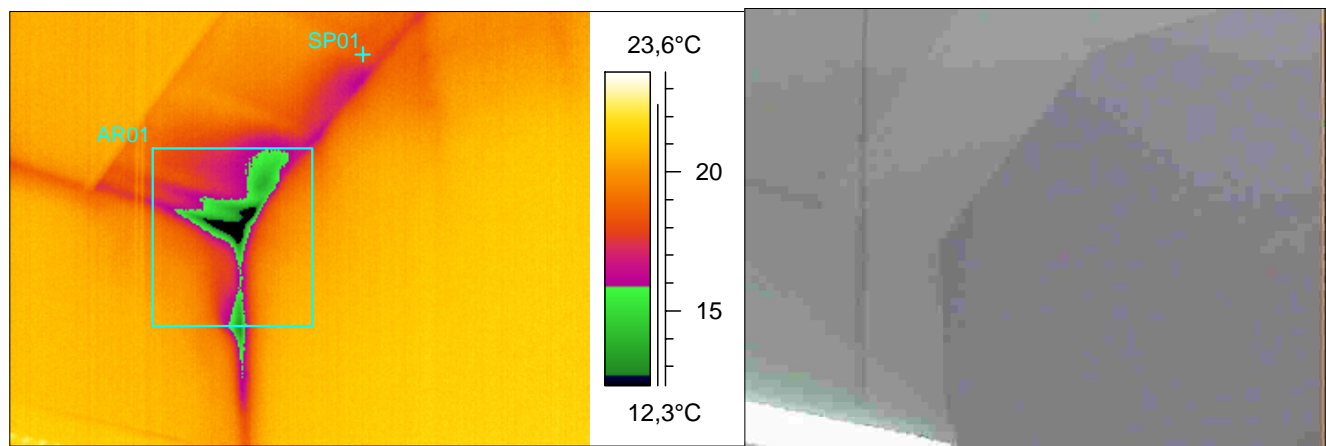
Ir_0680.jpg

Kuvauskohde: Vasen katonnurkka, ovea vastap.seinä

Mittauspiste 1	18,4°C
Mittausalue min	8,2°C
Mittausalue max	21,2°C

Laskettu lämpötilaindeksi mitatusta alueen minimilämpötilasta	49
---	----

Laskettu lämpötilaindeksi mitatusta pistelämpötilasta	84
---	----

Kommentit / toimenpiteet: Lämpövuotoa katon liitoskohdassa.

Korjausluokkasuositus: 1

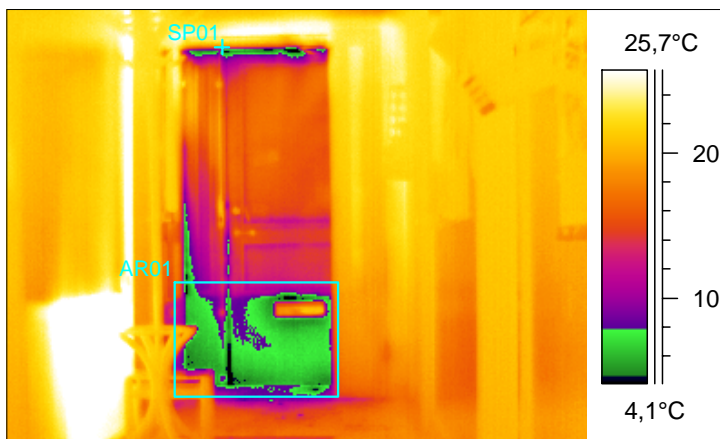
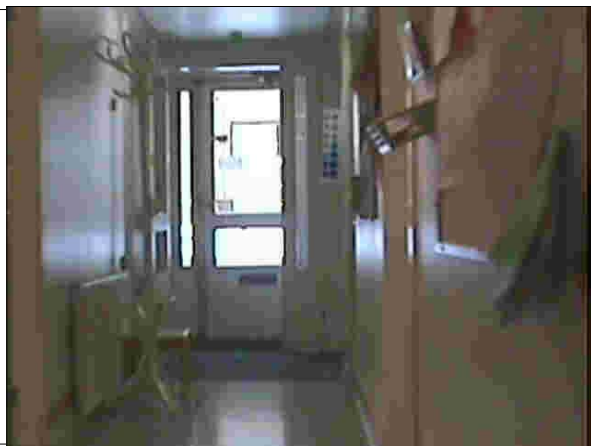
Ir_0682.jpg

Kuvauskohde: Ulko-ovi

Mittauspiste 1	19,1°C
Mittausalue min	2,3°C
Mittausalue max	21,2°C

Laskettu lämpötilaindeksi mitatusta alueen minimilämpötilasta	31
---	----

Laskettu lämpötilaindeksi mitatusta pistelämpötilasta	93
---	----

Kommentit / toimenpiteet: Tiivistevuotoa.

Korjausluokkasuositus: 1

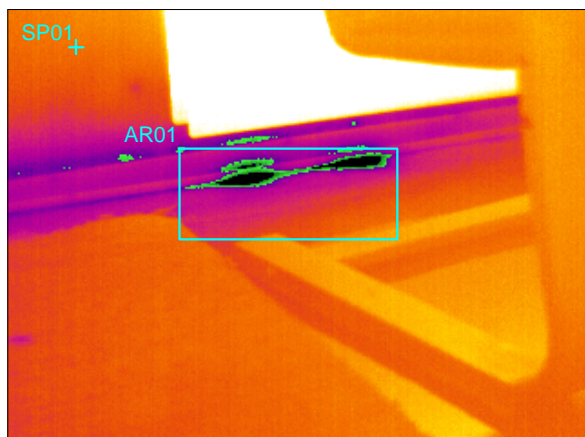
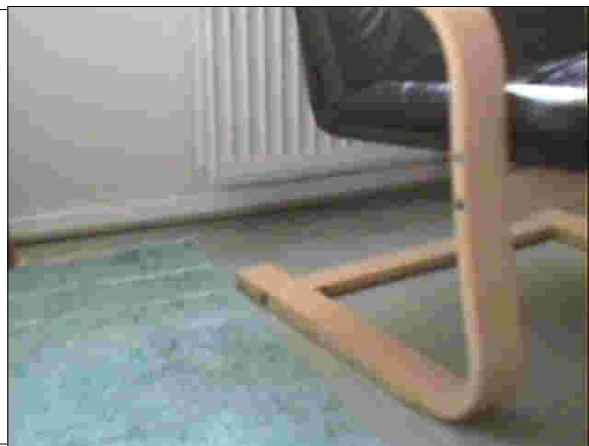
Ir_0684.jpg

Kuvauskohde: Ikkunaseinän lattianraja

Mittauspiste 1	18,3°C
Mittausalue min	8,1°C
Mittausalue max	19,5°C

Laskettu lämpötilaindeksi mitatusta alueen minimilämpötilasta	52
---	----

Laskettu lämpötilaindeksi mitatusta pistelämpötilasta	90
---	----

Kommentit / toimenpiteet: Ilmavuotoa.

Korjausluokkasuositus: 1

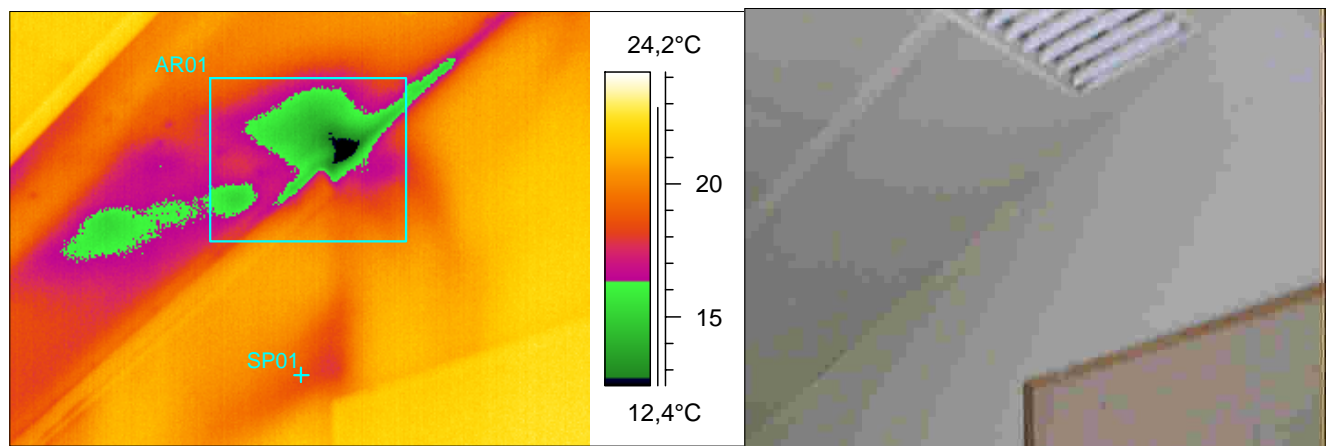
Ir_0686.jpg

Kuvauskohde: Katonraja, ikkunaseinästä oik.puolella oleva seinä

Mittauspiste 1	18,7°C
Mittausalue min	10,2°C
Mittausalue max	20,9°C

Laskettu lämpötilaindeksi mitatusta alueen minimilämpötilasta	58
---	----

Laskettu lämpötilaindeksi mitatusta pistelämpötilasta	88
---	----

Kommentit / toimenpiteet: Lämpövuotoa.

Korjausluokkasuositus: 1

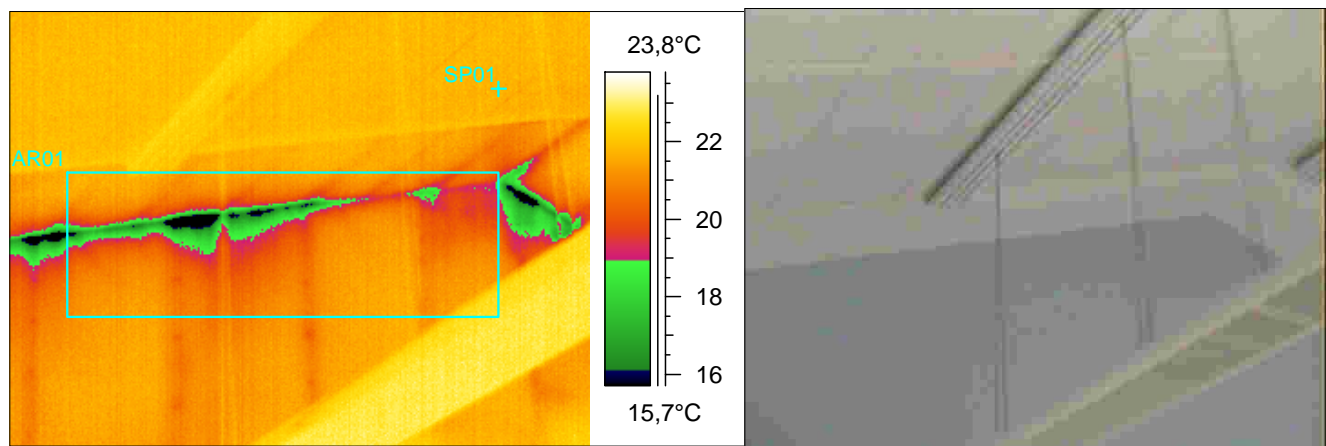
Ir_0688.jpg

Kuvauskohde: Katonraja, ovea vastap.seinä

Mittauspiste 1	21,5°C
Mittausalue min	12,8°C
Mittausalue max	22,9°C

Laskettu lämpötilaindeksi mitatusta alueen minimilämpötilasta	59
---	----

Laskettu lämpötilaindeksi mitatusta pistelämpötilasta	95
---	----

Kommentit / toimenpiteet: Ilmavuotoa.

Korjausluokkasuositus: 1

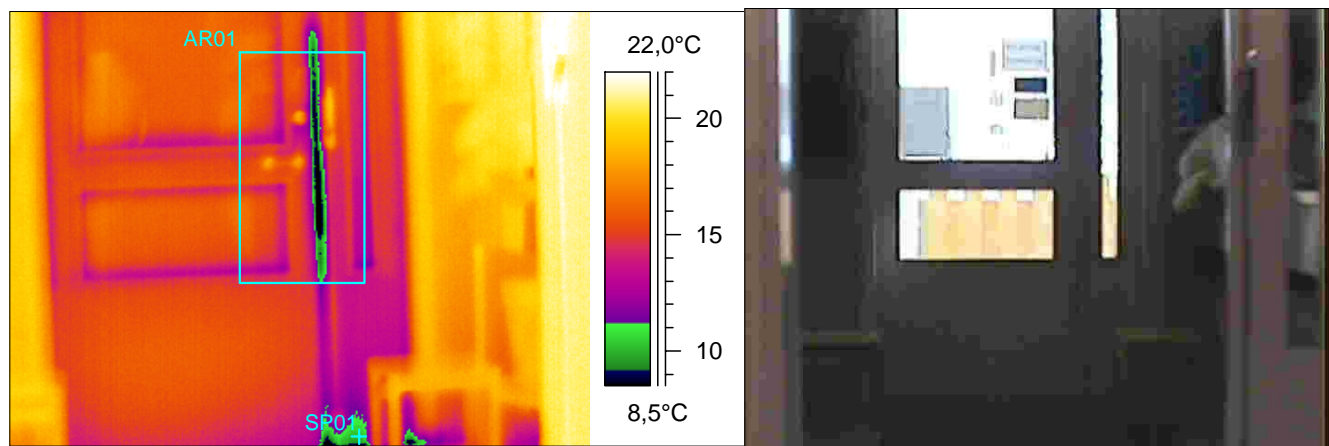
Ir_0690.jpg

Kuvauskohde: Ulko-ovi

Mittauspiste 1	10,2°C
Mittausalue min	7,4°C
Mittausalue max	19,2°C

Laskettu lämpötilaindeksi mitatusta alueen minimilämpötilasta	49
---	----

Laskettu lämpötilaindeksi mitatusta pistelämpötilasta	60
---	----

Kommentit / toimenpiteet: Tiivistevuotoa.

Korjausluokkasuositus: 1

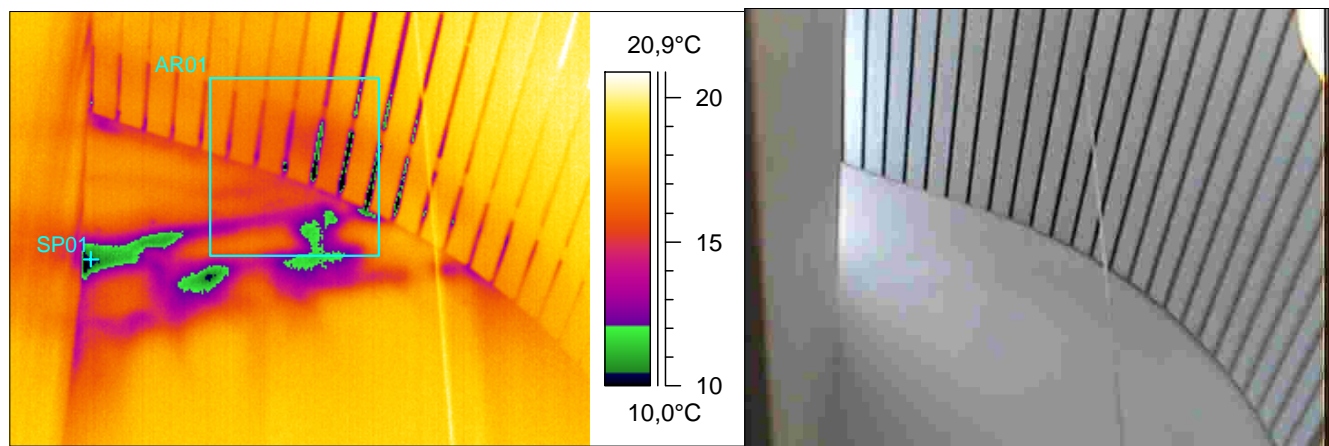
Ir_0692.jpg

Kuvauskohde: Kaarikatto

Mittauspiste 1	10,3°C
Mittausalue min	6,6°C
Mittausalue max	18,7°C

Laskettu lämpötilaindeksi mitatusta alueen minimilämpötilasta	45
---	----

Laskettu lämpötilaindeksi mitatusta pistelämpötilasta	58
---	----

Kommentit / toimenpiteet: Lämpövuotoa.

Korjausluokkasuositus: 1

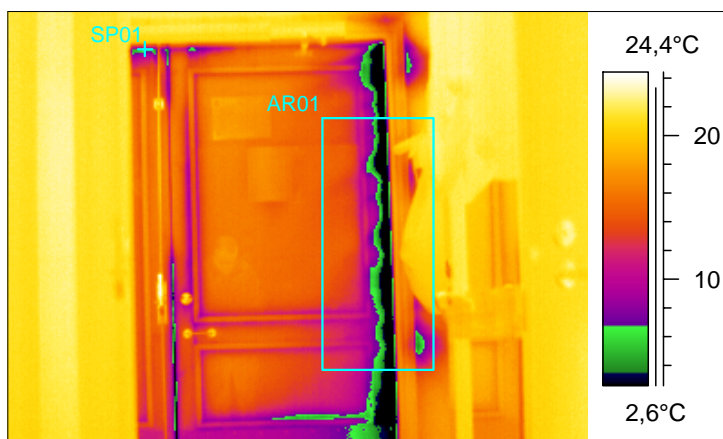
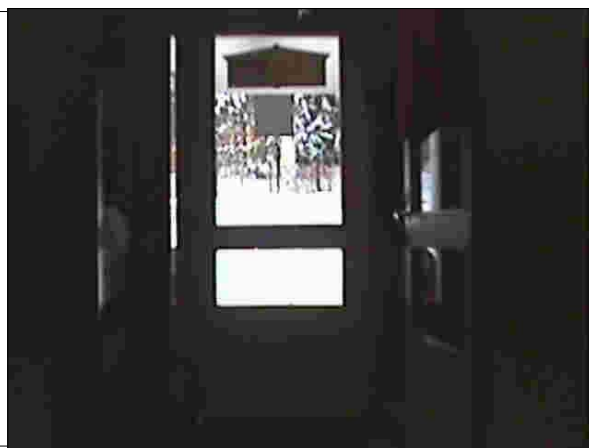
Ir_0694.jpg

Kuvauskohde: Ulko-ovi

Mittauspiste 1	9,6°C
Mittausalue min	-1,8°C
Mittausalue max	22,6°C

Laskettu lämpötilaindeksi mitatusta alueen minimilämpötilasta	15
---	----

Laskettu lämpötilaindeksi mitatusta pistelämpötilasta	56
---	----

Kommentit / toimenpiteet: Tiivistevuotoa.

Korjausluokkasuositus: 1

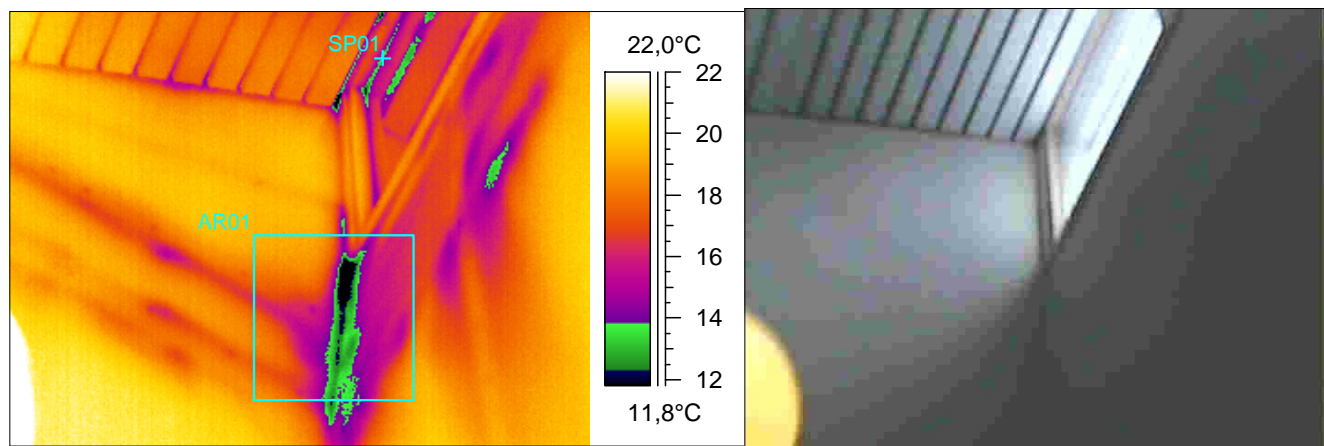
lr_0696.jpg

Kuvauskohde: Seinän yläreuna

Mittauspiste 1	13,2°C
Mittausalue min	8,5°C
Mittausalue max	19,7°C

Laskettu lämpötilaindeksi mitatusta alueen minimilämpötilasta	52
---	----

Laskettu lämpötilaindeksi mitatusta pistelämpötilasta	69
---	----

Kommentit / toimenpiteet: Lämpövuotoa.

Korjausluokkasuositus: 1

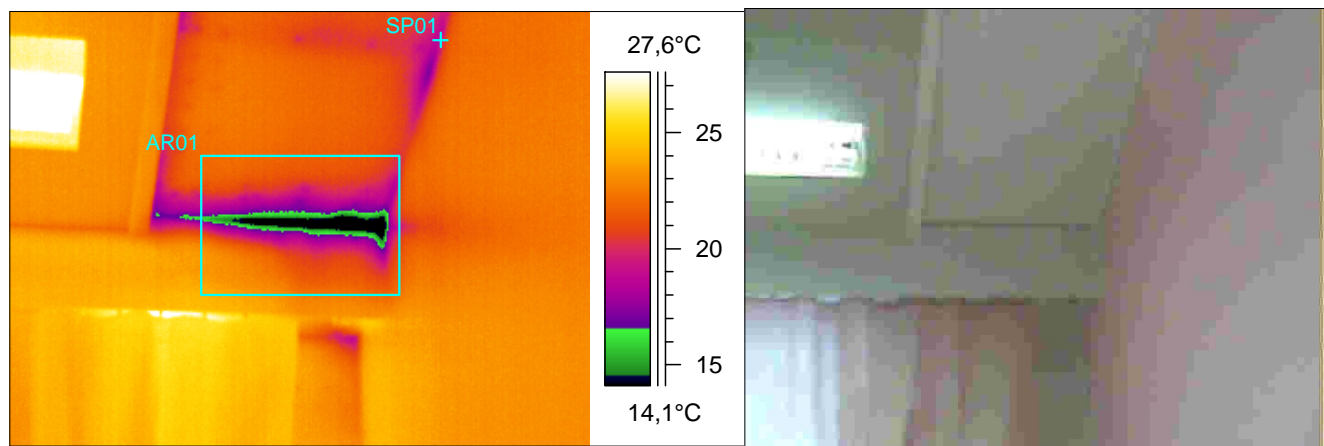
Ir_0698.jpg

Kuvauskohde: Ikkunaseinän oikea ylänurkka

Mittauspiste 1	19,0°C
Mittausalue min	9,3°C
Mittausalue max	24,3°C

Laskettu lämpötilaindeksi mitatusta alueen minimilämpötilasta	55
---	----

Laskettu lämpötilaindeksi mitatusta pistelämpötilasta	89
---	----

Kommentit / toimenpiteet: Lämpövuotoa.

Korjausluokkasuositus: 1

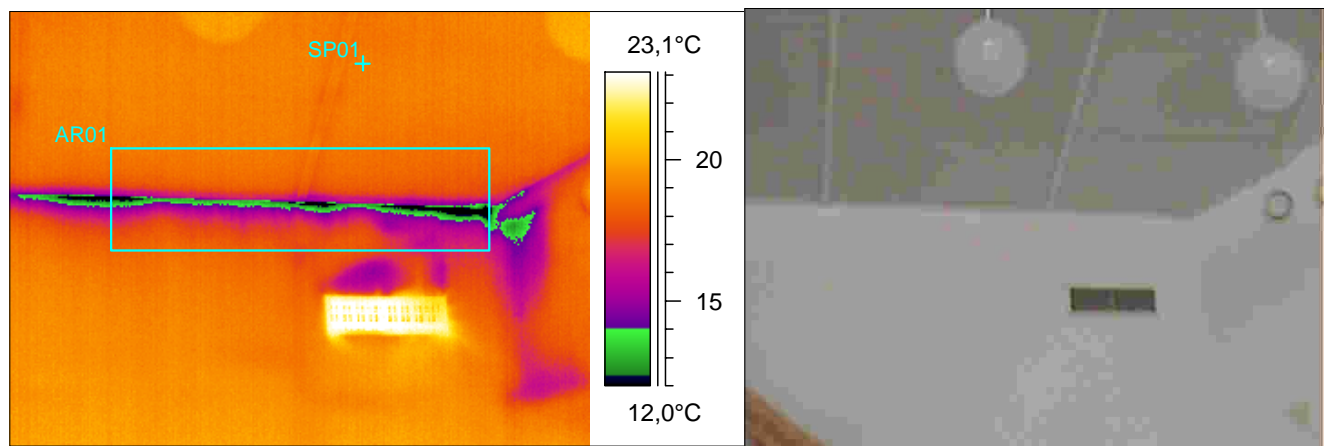
Ir_0700.jpg

Kuvauskohde: Karonraja, portaiden yläp.

Mittauspiste 1	19,0°C
Mittausalue min	10,4°C
Mittausalue max	19,3°C

Laskettu lämpötilaindeksi mitatusta alueen minimilämpötilasta	58
---	----

Laskettu lämpötilaindeksi mitatusta pistelämpötilasta	89
---	----

Kommentit / toimenpiteet: Ilmavuotoa.

Korjausluokkasuositus: 1

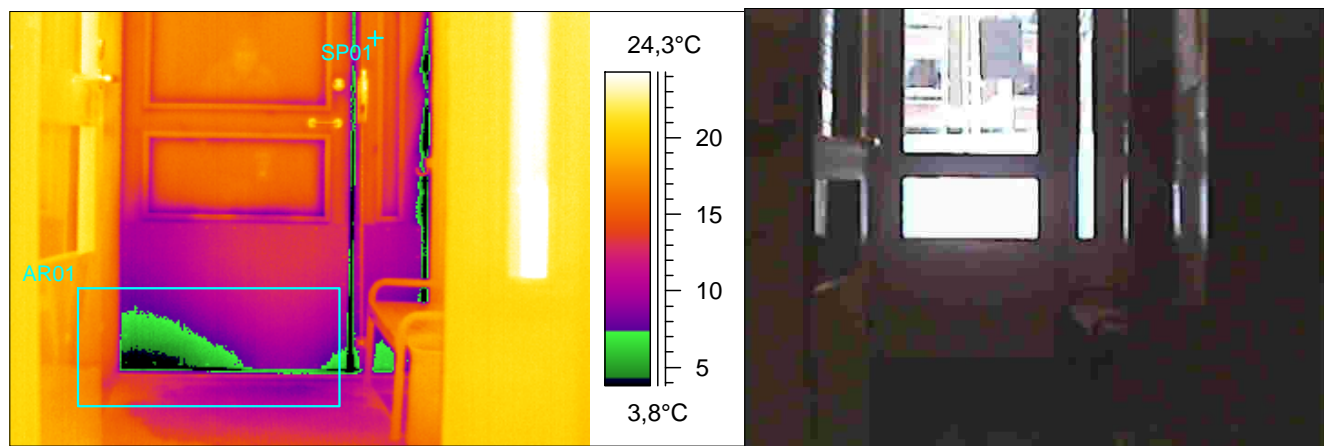
Ir_0702.jpg

Kuvauskohde: Ulko-ovi

Mittauspiste 1	16,1°C
Mittausalue min	1,6°C
Mittausalue max	18,5°C

Laskettu lämpötilaindeksi mitatusta alueen minimilämpötilasta	28
---	----

Laskettu lämpötilaindeksi mitatusta pistelämpötilasta	82
---	----

Kommentit / toimenpiteet: Tiivistevuotoa.

Korjausluokkasuositus: 1

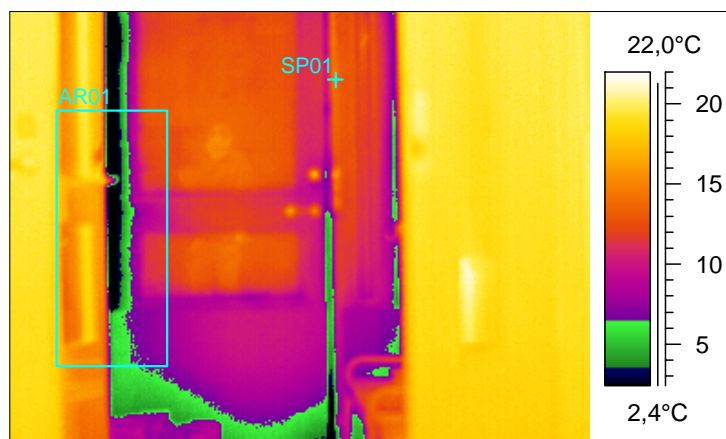
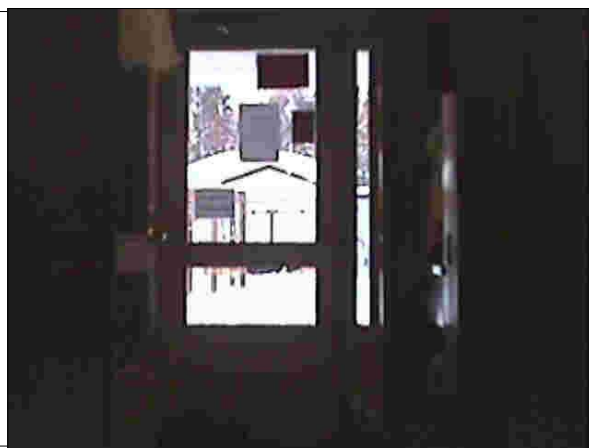
Ir_0704.jpg

Kuvauskohde: Ulko-ovi

Mittauspiste 1	14,1°C
Mittausalue min	-0,9°C
Mittausalue max	19,9°C

Laskettu lämpötilaindeksi mitatusta alueen minimilämpötilasta	18
---	----

Laskettu lämpötilaindeksi mitatusta pistelämpötilasta	72
---	----

Kommentit / toimenpiteet: Tiivistevuotoa.

Korjausluokkasuositus: 1

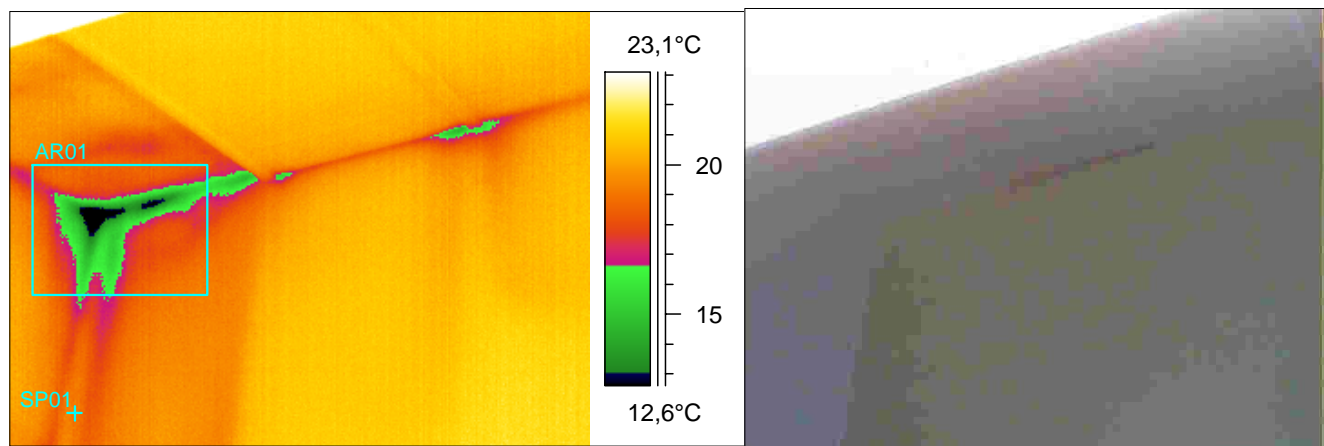
Ir_0706.jpg

Kuvauskohde: Kattonurkka, ovea vastap.seinä

Mittauspiste 1	19,1°C
Mittausalue min	9,3°C
Mittausalue max	20,0°C

Laskettu lämpötilaindeksi mitatusta alueen minimilämpötilasta	57
---	----

Laskettu lämpötilaindeksi mitatusta pistelämpötilasta	93
---	----

Kommentit / toimenpiteet: Ilmavuotoa.

Korjausluokkasuositus: 1
