# TUTKIMUSSELOSTUS

PIILIPUUN PÄIVÄKOTI

ILMANVAIHTOTEKNINEN KUNTOTUTKIMUS

22.3.2012

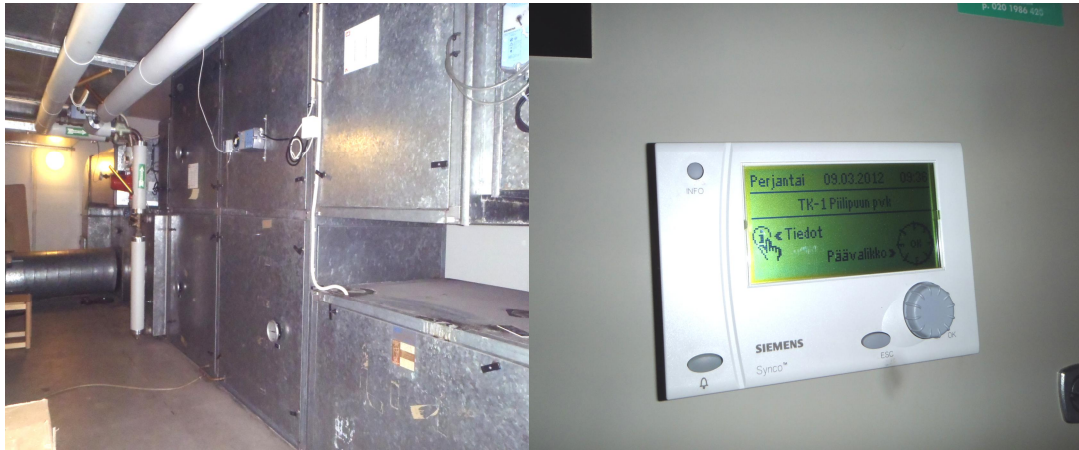
Kuvat 1-2. Päiväkodin ilmanvaihtokone ja säädin.

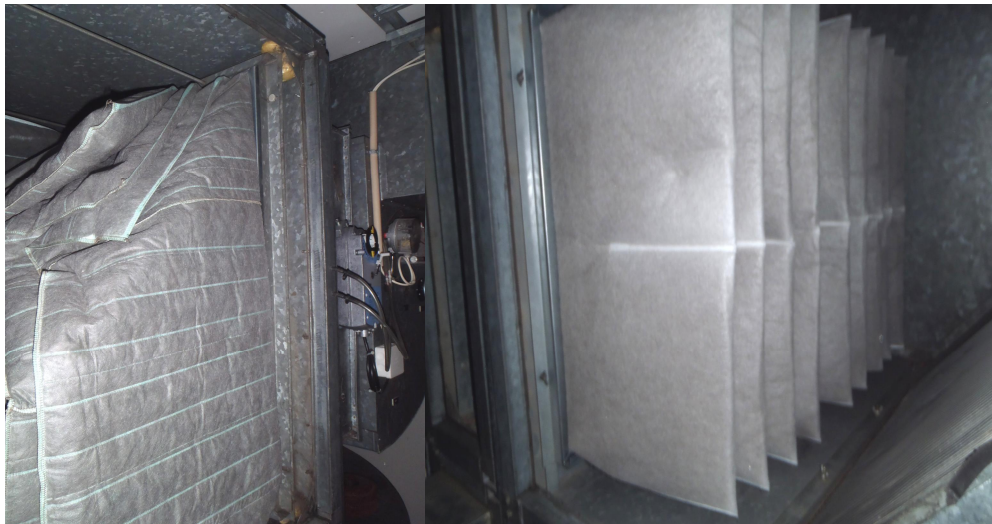
Tuloilmakoneessa on asennettuina F7 -luokan pussisuodattimet, joiden vaihto tapahtuu kaksi kertaa vuodessa. Suodattimiin ei ole asennettu tiivisteitä ja suodattimet eivät ole tiiviitä suodatinkehikkoon nähden, joten niissä tapahtuu ohivirtausta. Poistoilmakoneessa on F5- luokan pussisuodattimet ilman tiivisteitä. Suodattimet eivät ole tiiviitä suodatinkehikkoon nähden, joten niissä tapahtuu ohivirtausta. Suosittelemme suodatinkehikkojen korjausta seuraavan huollon yhteydessä.

Kuvat 3-4. Suodattimet ovat pussisuodattimia ja niistä puuttuvat tiivisteet.

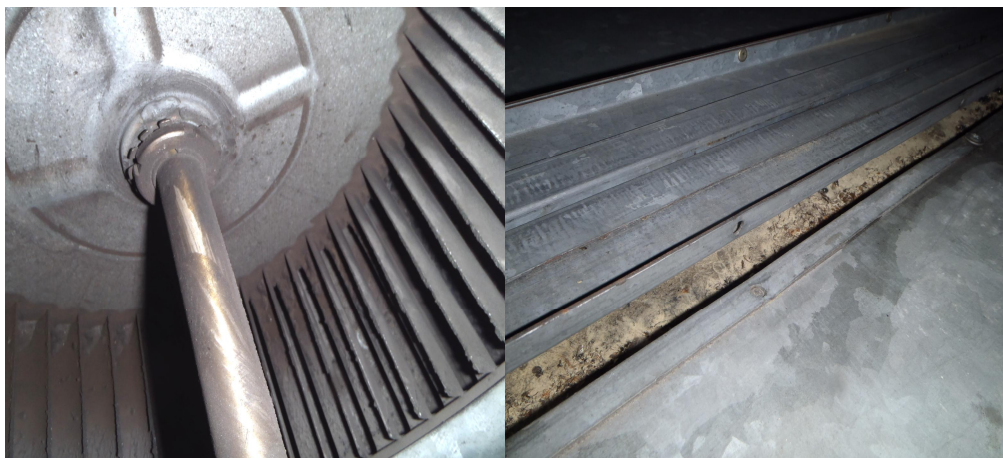
Kuvat 5-6. Ilmanvaihtokoneen puhaltimissa ja kammioissa on havaittavissa pölyä ja roskia.

Ilmanvaihtokoneen sisäpinnoilla ja puhaltimessa oli havaittavissa hieman pölykertymää ja roskia. Suosittelemme puhdistamaan ilmanvaihtokoneen kammiot ja puhaltimet huoltojen yhteydessä.

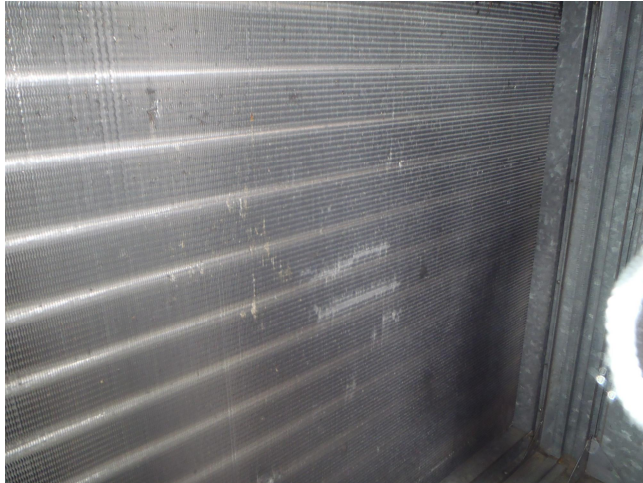
LTO- kuutio ja lämmityspatteri olivat hieman pölyiset sekä lämmityspatterissa oli havaittavissa muutama pieni kolhu. Suosittelemme puhdistamaan LTO- kuution ja

Kuva 7. Lämmityspatterissa on muutama pieni kolhu.

lämmityspatterin seuraavassa huollossa. Samalla tulee lämmityspatterin kolhut ns. kammata auki.

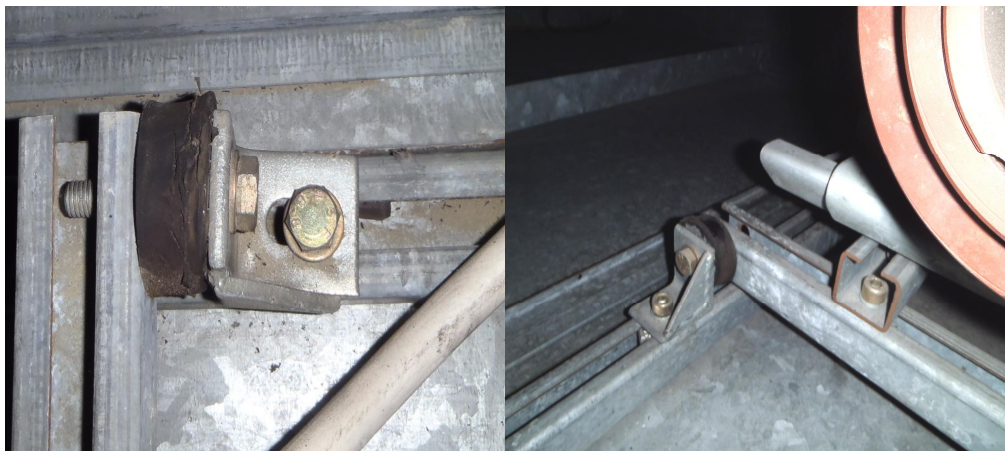
Kuvat 8-9. Puhaltimien kumityynyt ovat heikossa kunnossa.

Tulo- ja poistopuhaltimen kumityynyt ovat osittain heikossa kunnossa. Suosittelemme uusimaan puhaltimien kumityynyt seuraavassa huollossa.

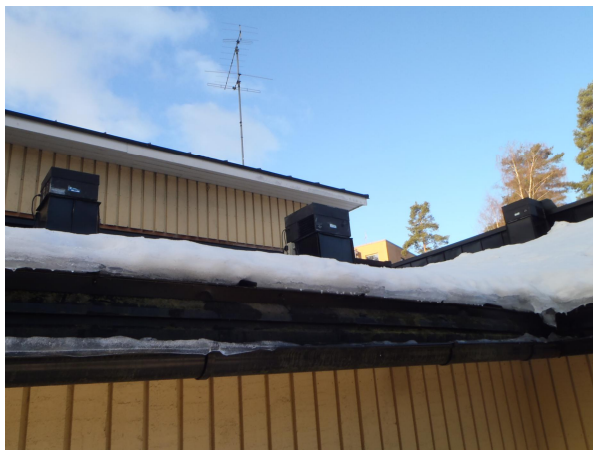
Päiväkodin vesikatolla on kolme huippuimuria, jotka palvelevat keittiötä ja päiväkodin WC- tiloja. Tarkastuskäynnin aikana poistoilmapuhallin PF2 ei ollut päällä (WC- tilat). Puhaltimen lämpösuoja oli lauennut, eikä se pysynyt päällä. Asiasta ilmoitettiin huoltoon, josta luvattiin käydä korjaamassa puhallin.

Vesikatolla olevat huippuimurit ovat alkuperäisiä vuodelta 1985 ja niiden valmistaja on Koja Oy. Huippuimurit ovat teknisen käyttöiän loppupuolella ja niiden huollon tarve on lisääntynyt. Huippuimurit tulee tarkastaa ja huoltaa säännöllisesti vuosittain sekä niissä havaitut puutteet tulee korjata. Samassa yhteydessä koneiden ohjaukset tulee tarkastaa. Suosittelemme uusimaan huippuimurit tarkastelujakson loppupuolella.

Kuva 10. Yleiskuva vesikatolta.

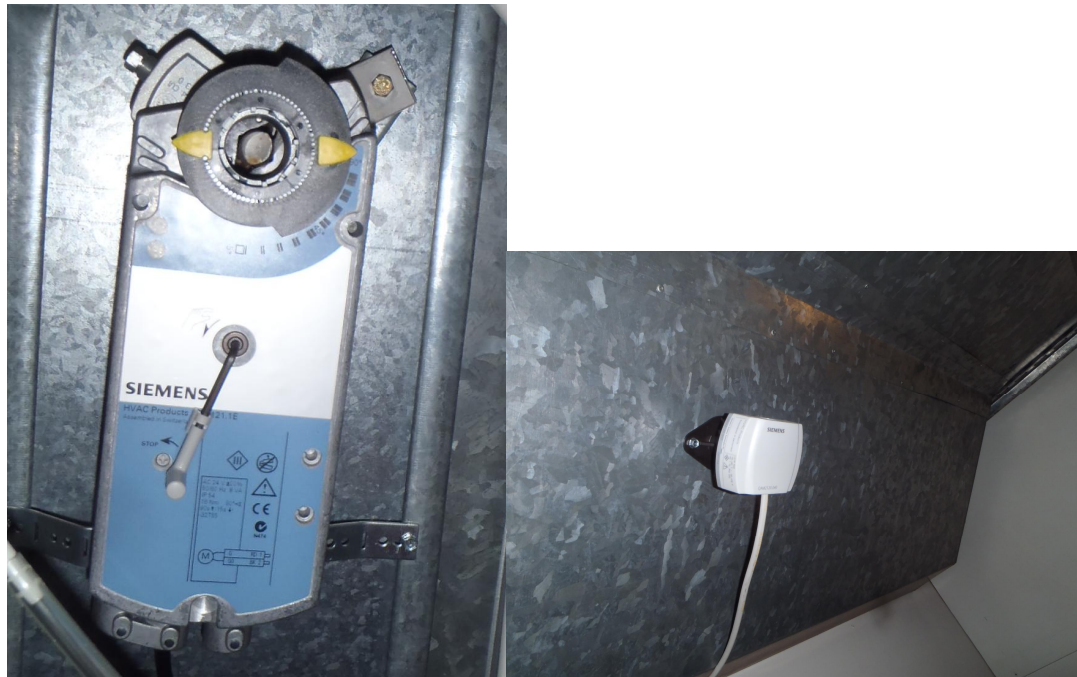
Pelti- ja venttiilinmoottorit sekä anturit ovat Siemens Oy:n valmistamia laitteita, jotka ovat pääosin uusittu vuosien varrella. Kenttälaitteiden kunto on teknisen käyttöiän perusteella tyydyttävä ja tarkastushetkellä ne olivat toimintakuntoisia. Suosittelemme uusimaan kenttälaitteita tarpeen vaatiessa.

Kuvat 11-12. Ilmanvaihtokoneen peltimoottorit ja lämpötila-anturi.

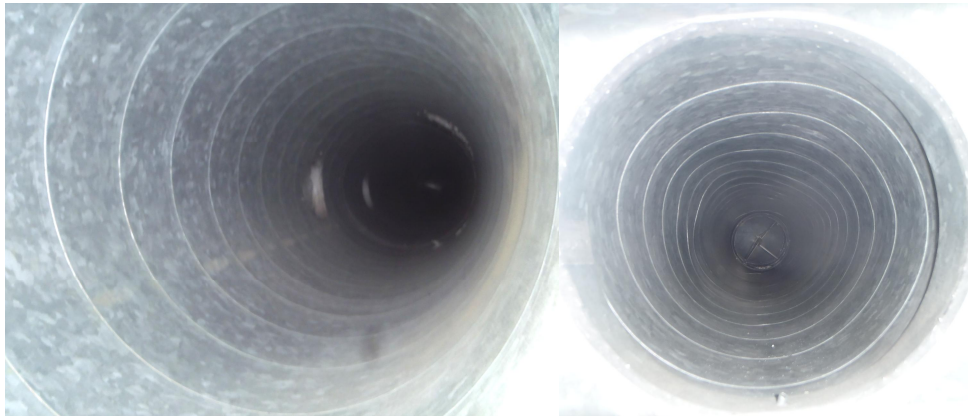
Tuloilmakanavat on rakennettu terälevykanavista (kierresaumaputkea ja kantikanavaa). Ilmanvaihtokanavat on puhdistettu vuonna 2011. Tarkastuskäynnillä tehtyjen havaintojen perusteella tutkimusalueen tuloilmakanavat ovat melko puhtaita. Suosittelemme puhdistamaan ilmavaihtokanavat säännöllisesti noin 5-7 vuoden välein.

Kuvat 13-14. Yleiskuvat tuloilmakanavista.

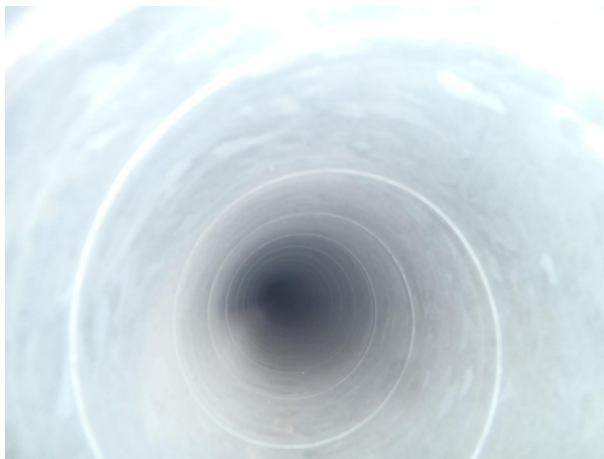
Tarkastuskäynnillä tehtyjen havaintojen perusteella tutkimusalueen poistoilmakanavat ovat melko puhtaita.

Kuva 15. Poistoilmakanavat ovat melko puhtaat.

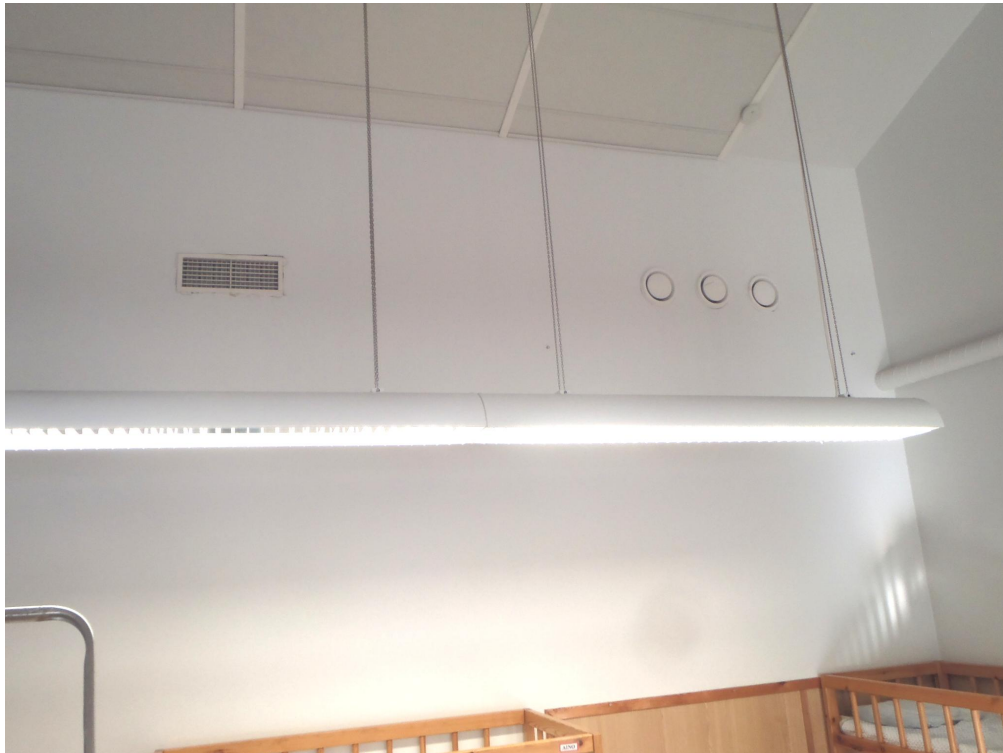
Huonetilojen ilmanjakoratkaisu on seinäpuhallus. Tuloilmalaitteet ovat pääosin säleikköjä, joissa on ilmamäärän säätöpelti ja joilla on mahdollista muokata heittokuvioita. Tuloilmalaitteet ovat täysin toimivia nykyjärjestelmässä.

Kuva 16. Tulo- ja poistoilman pääte-elimet.

Poistoilmalaitteet ovat pääosin URH- lautasventtiileitä, jotka ovat alkuperäisiä ja täysin toimivia nykyjärjestelmässä. Tarkastetut venttiilit ovat pääosin puhtaita. Suosittelemme puhdistamaan poistoilmaventtiilit kanavapuhdistuksen yhteydessä.

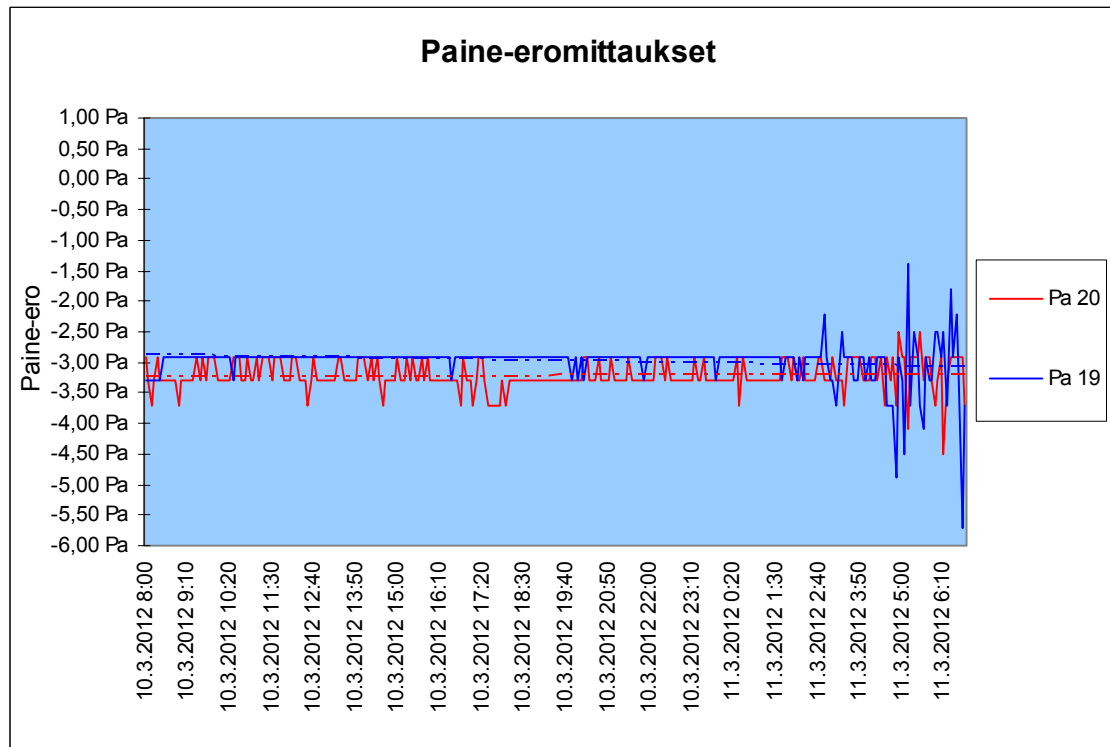
Taulukko 4. Paine-eromittaukset ajalla 29.2-6.3.2012

Mittauksissa on havaittavissa, että päiväkot on pääosin alipaineinen. Mittauksissa ei ole huomattavaa paine-eroa yöllä ja päivällä. Paine-erot vaihtelivat mittausjaksolla keskimäärin 9,2 ja -11,2 Pa välillä. Suoritettujen ilmamäärämittausten perusteella huonetilojen ilmamäärissä on epätasaisuutta. Mittausten perusteella suosittelemme ilmamäärien tasapainottamista.

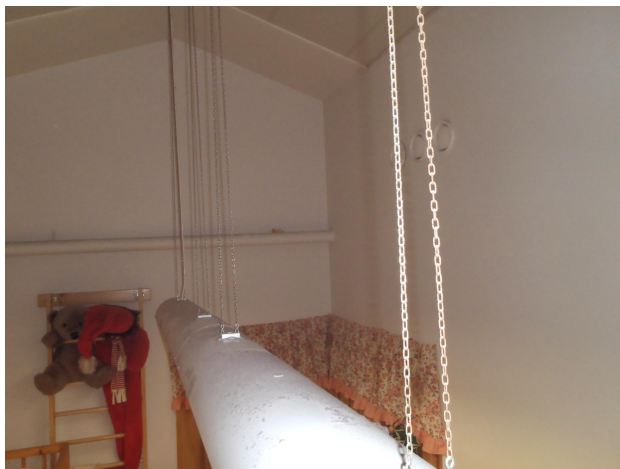
Huoneiden valaisimien päällä on havaittavissa paikoin melko paljon pölykertymää. Suosittelemme pölyjen pyyhintää myös valaisimien päältä.

Kuva 17. Arkistokaappien päällä on pölykertymää.

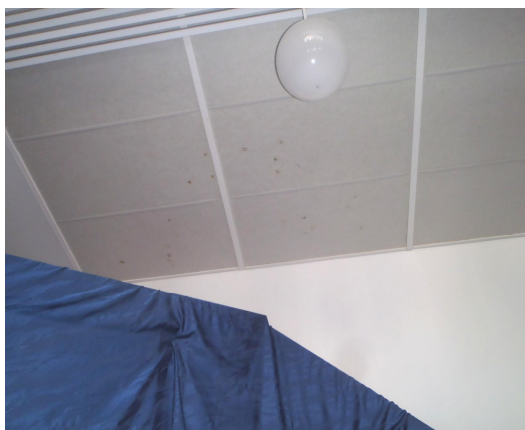
Päiväkodin huoneiden sisäkatoissa on akustolevyjä, jotka ovat osittain rikkoontuneet ja likaantuneet. Levyjen rikkoutuessa huonetiloihin saattaa päästä vuorivillakuituja. Suosittelemme katoissa olevien rikkiäisten akustolevyjen uusimista lähivuosien aikana.

Kuva 18. Akustolevyt ovat osittain rikkoontuneet ja tummenneet.

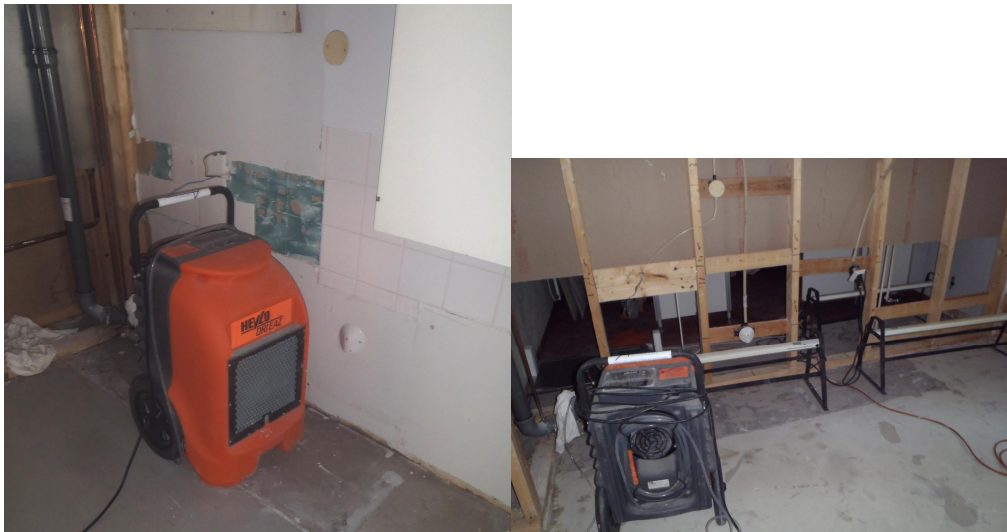
Liikuntasalin viereisessä kotikeittiössä oli käyttövesiputki vuotanut seinän sisällä ja tiloissa suoritettiin kuivaustöitä. Suosittelemme kohteeseen putkistojen kuntotutkimusta, jolla on mahdollista selvittää päiväkodin käyttövesi- ja viemäriverkoston kunto ja jäljellä oleva käyttöikä.

Kuvat 18-19. Kotikeittiötilan ja viereisen WC:n väliseinä on purettu ja tilojen kuivatus on käynnissä.
