PÄHKINÄRINTEEN KOULU

OIREILUTILOJEN ILMANVAIHTOSELVITYS

Tutkimuksen ajankohta: vko 25 ja 27 / 2007
Raportin päiväys: 06.07.2007
Tilaaajan yhteyshenkilö: Vantaan Kaupunki
Per Andersson, 040 593 9212

Kuntotutkimuksen suorittajat:
Tekmanni Service Oy

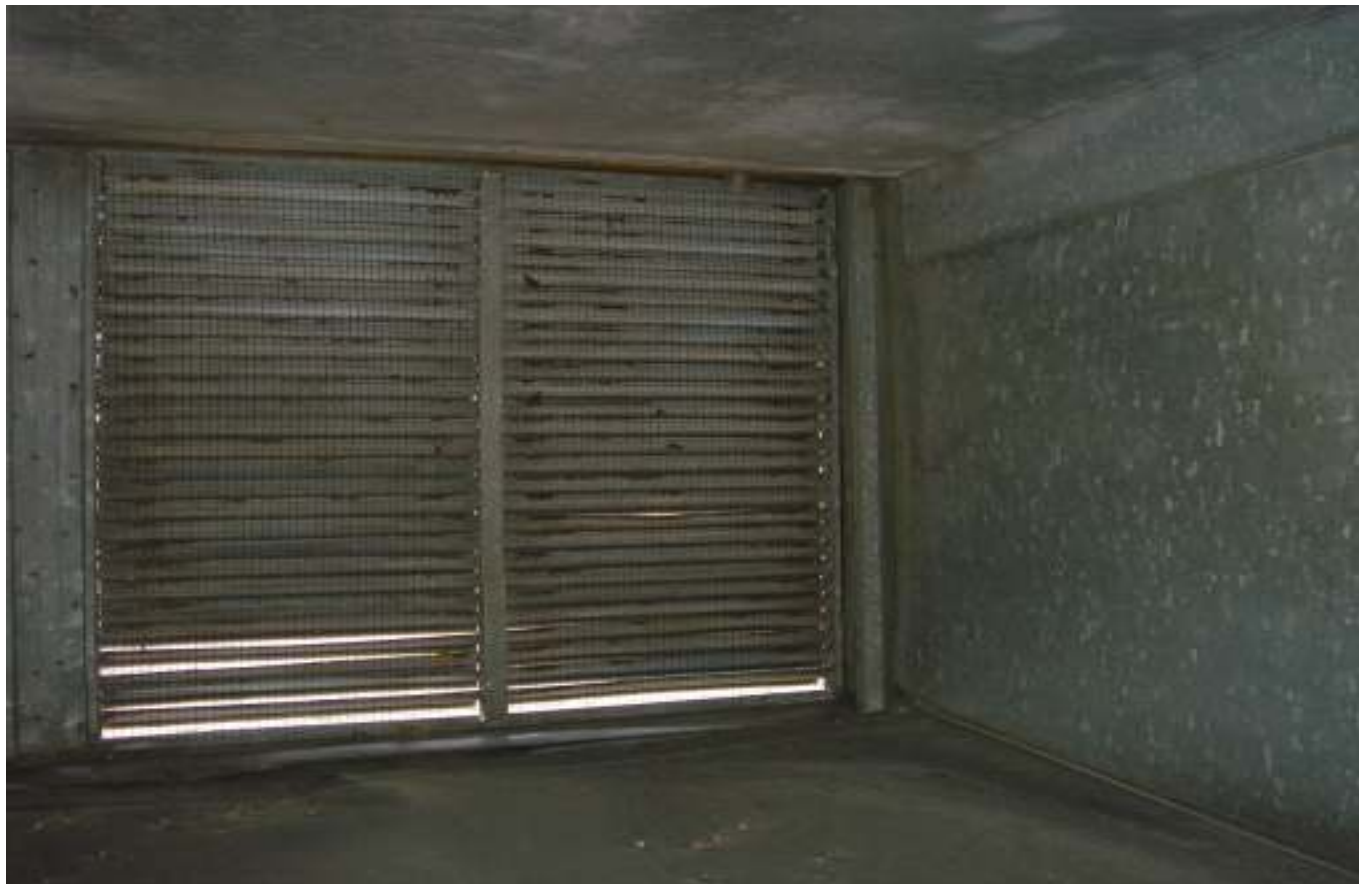
- Raitisilmakammiossa (palvelee myös TF2 konetta) on hiekkaa ja kiviä sekä ampiaispesä (kuvat 1-2). Lisäksi raitisilmasäleikössä on roskaa. Kammio ja säleikkö tulee puhdistaa perusteellisesti ja ampiaispesä tulee poistaa.

KUVA 1. Raitisilmakammio ja ulkoilmasäleikkö ovat likaisia, kammiossa on myös ampiaispesä.

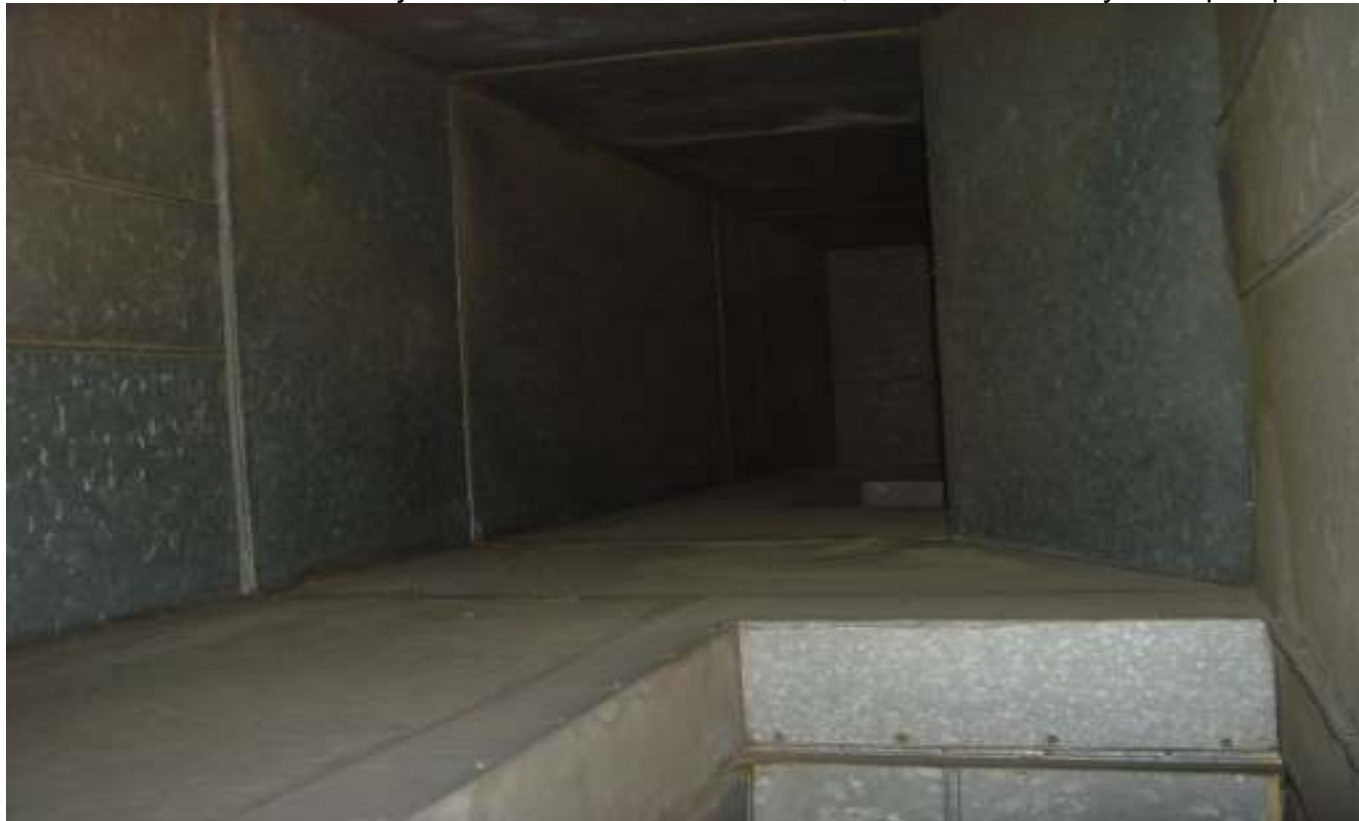
KUVA 2. Raitisilmakammio on likainen ja puhdistuksen tarpeessa.

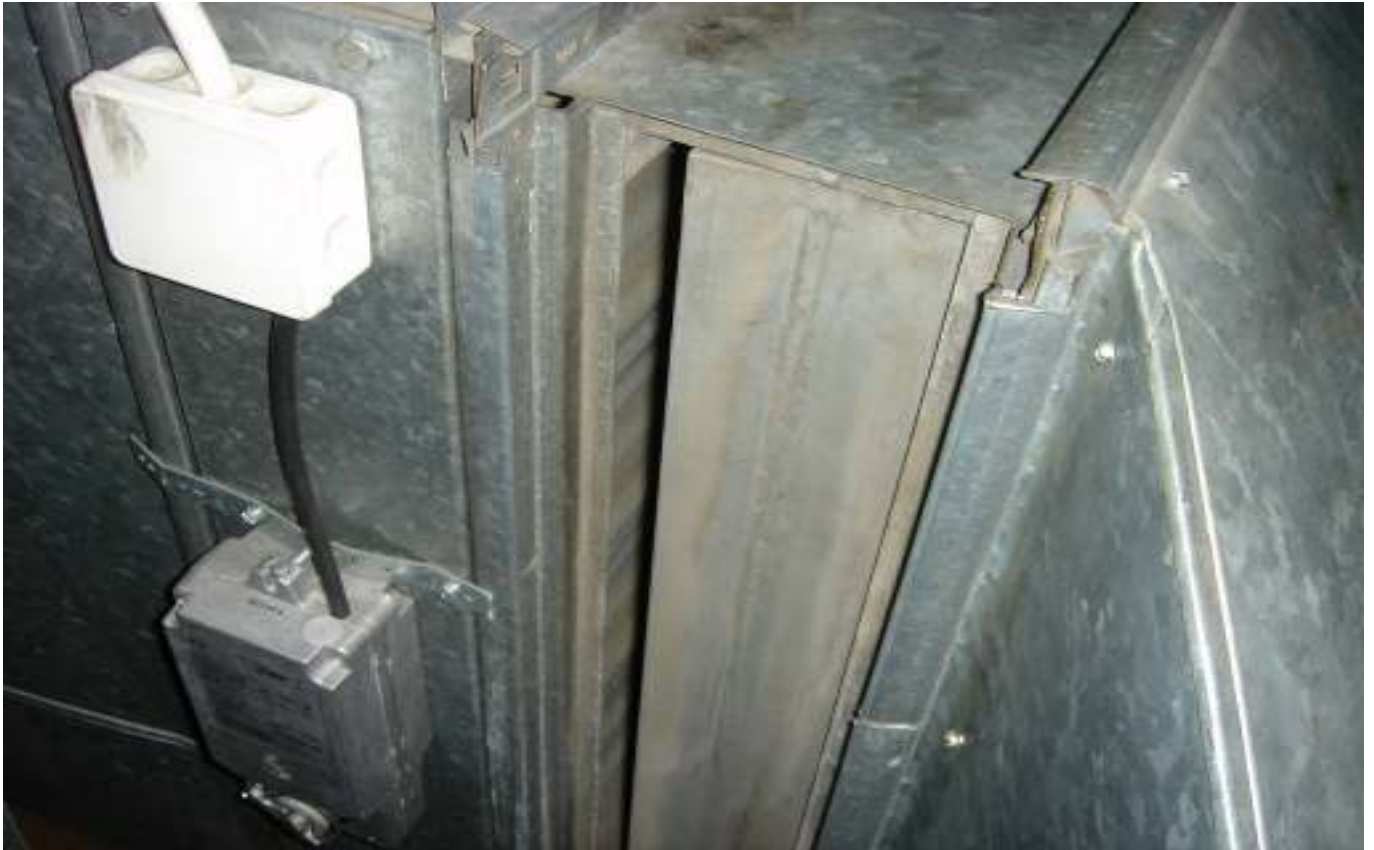
- Suodattimista tapahtuu runsaasti ohivuotoa ja suodattimen jälkeen koneen kammiossa on paljon roskaa ja epäpuhtautta (kuvat 3-4). Suodatinkehikko tulisi korjata tiiviiksi suodattimen nähden. Lisäksi kammio tulee puhdistaa perusteellisesti.

KUVA 3. Suodatinkasetti ei ole tiivis koneen runkoon nähden ja siitä tapahtuu huomattavaa ohivirtausta.

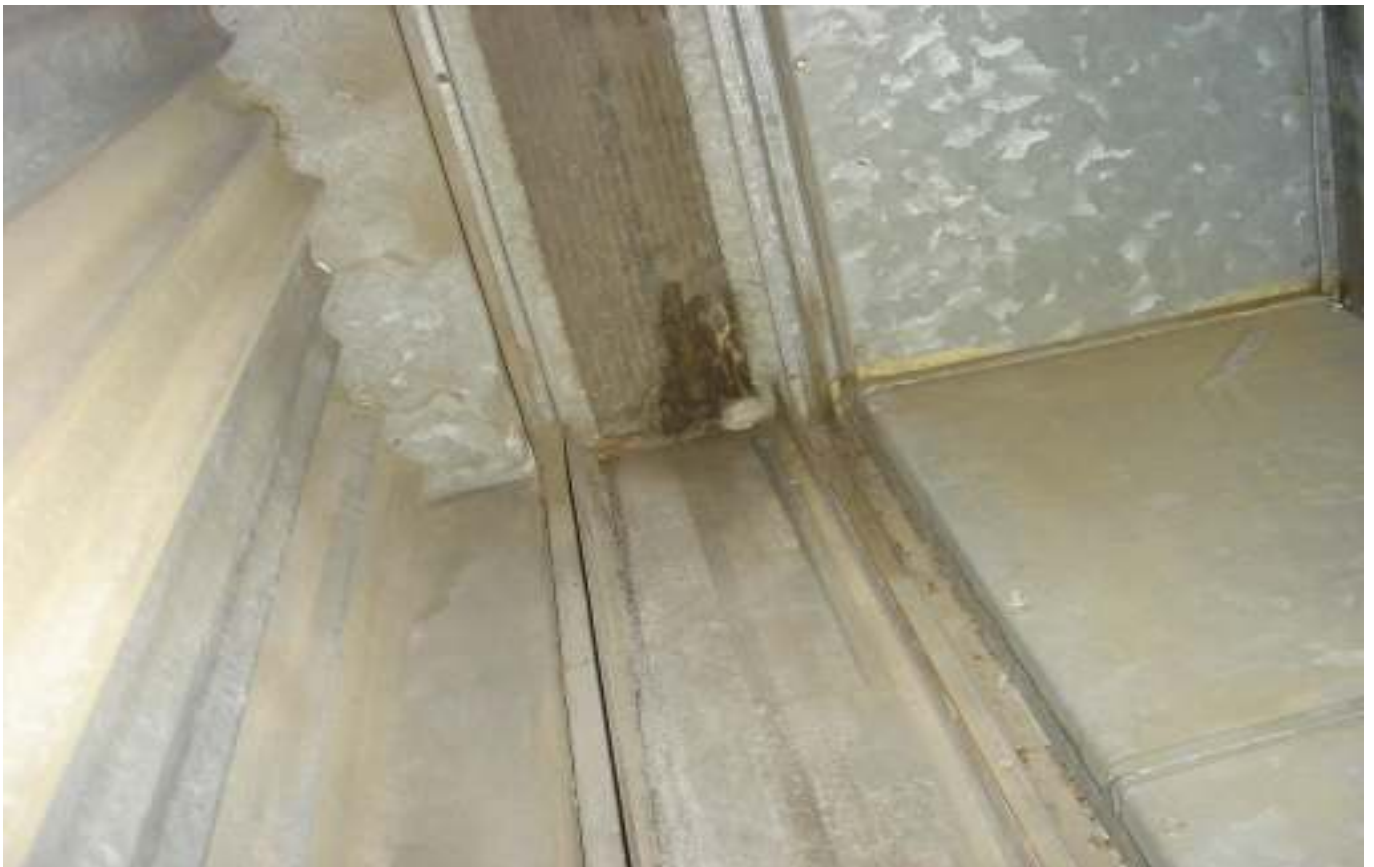
KUVA 4. Suodattimen jälkeen oleva runko-osa on likainen ohivirtauksen vuoksi.

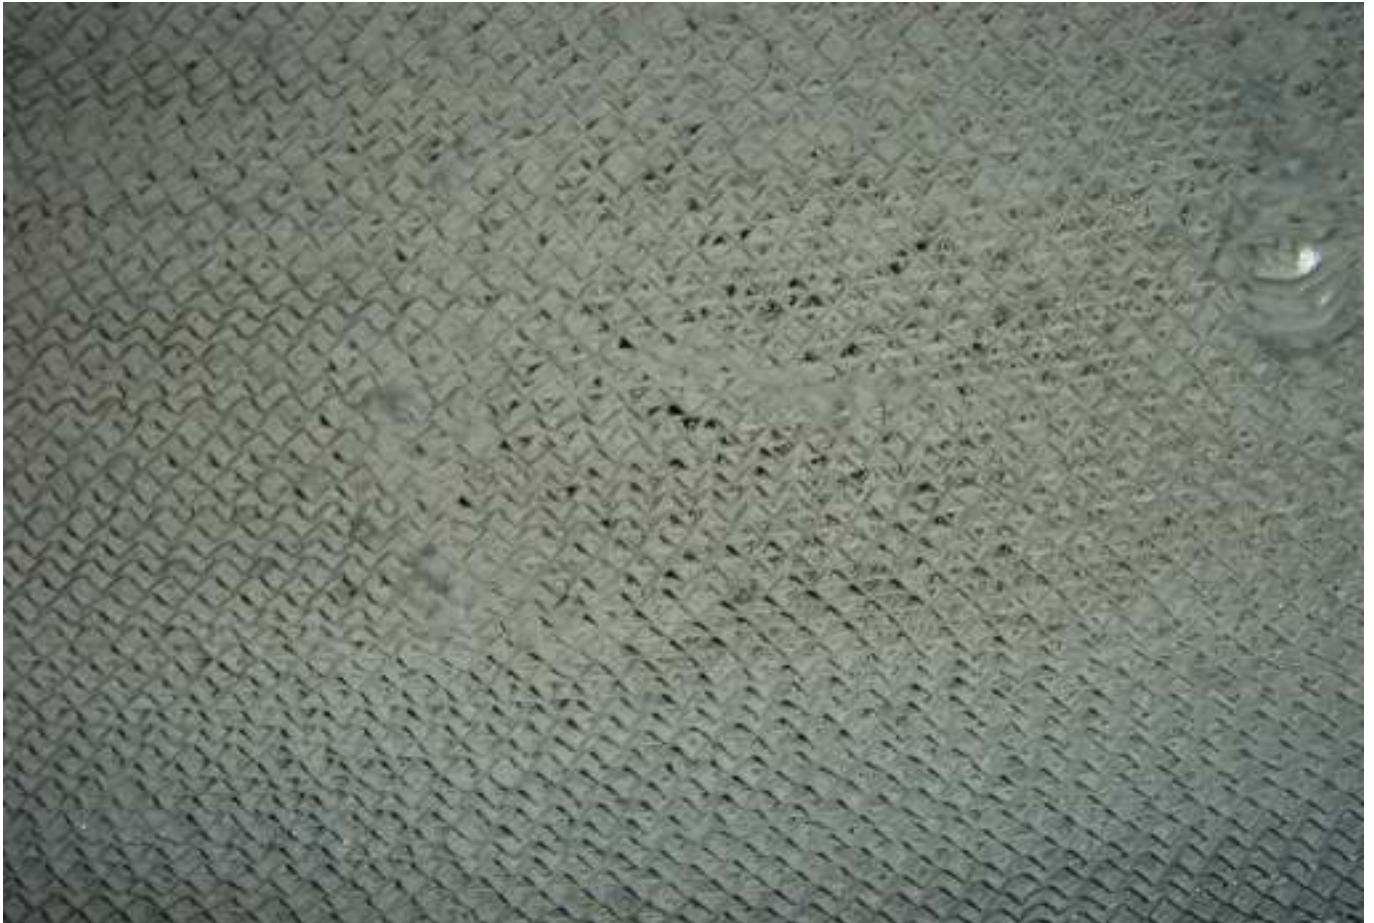
- LTO- kenno on erittäin likainen, varsinkin poistopuolelta, koska siellä ei ole suodattimia lainkaan (kuvat 5-6). Kenno on paikoin tukossa liasta. Lisäksi kennossa on kolhuja ja hankaumia. Kenno tulee yrittää puhdistaa epäpuhtauksista ja asentaa suodattimet poistopuolelle. Lisäksi kennon laakerit tulee tarkastaa ja uusia tarpeen mukaan. Mikäli kunnostus ei onnistu tulee kenno uusia kokonaisuudessaan.

KUVA 5. Lämmöntalteenottokenno on tukossa.

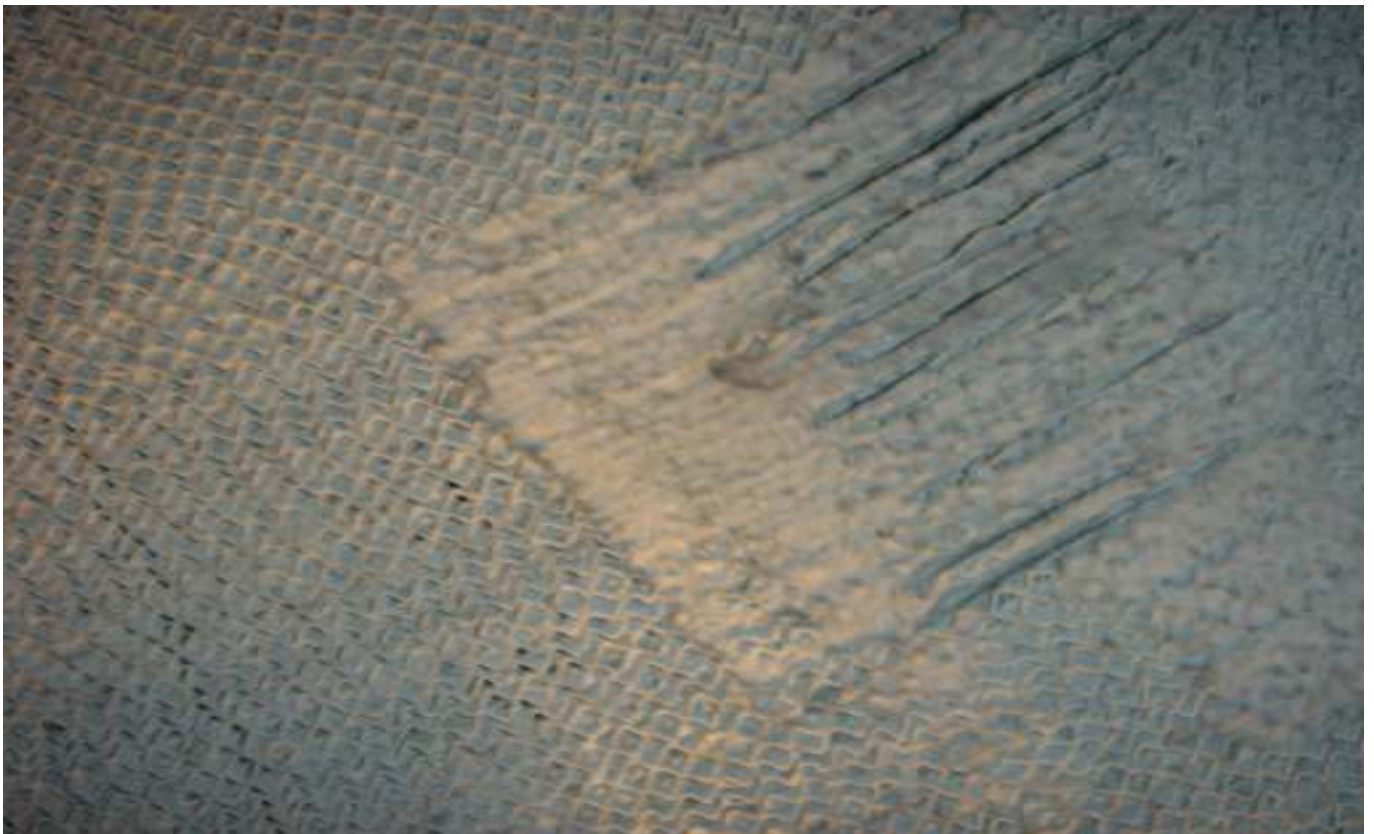
KUVA 6. LTO-kenno on hiertynyt paikoin kelvottoman kuntoon.

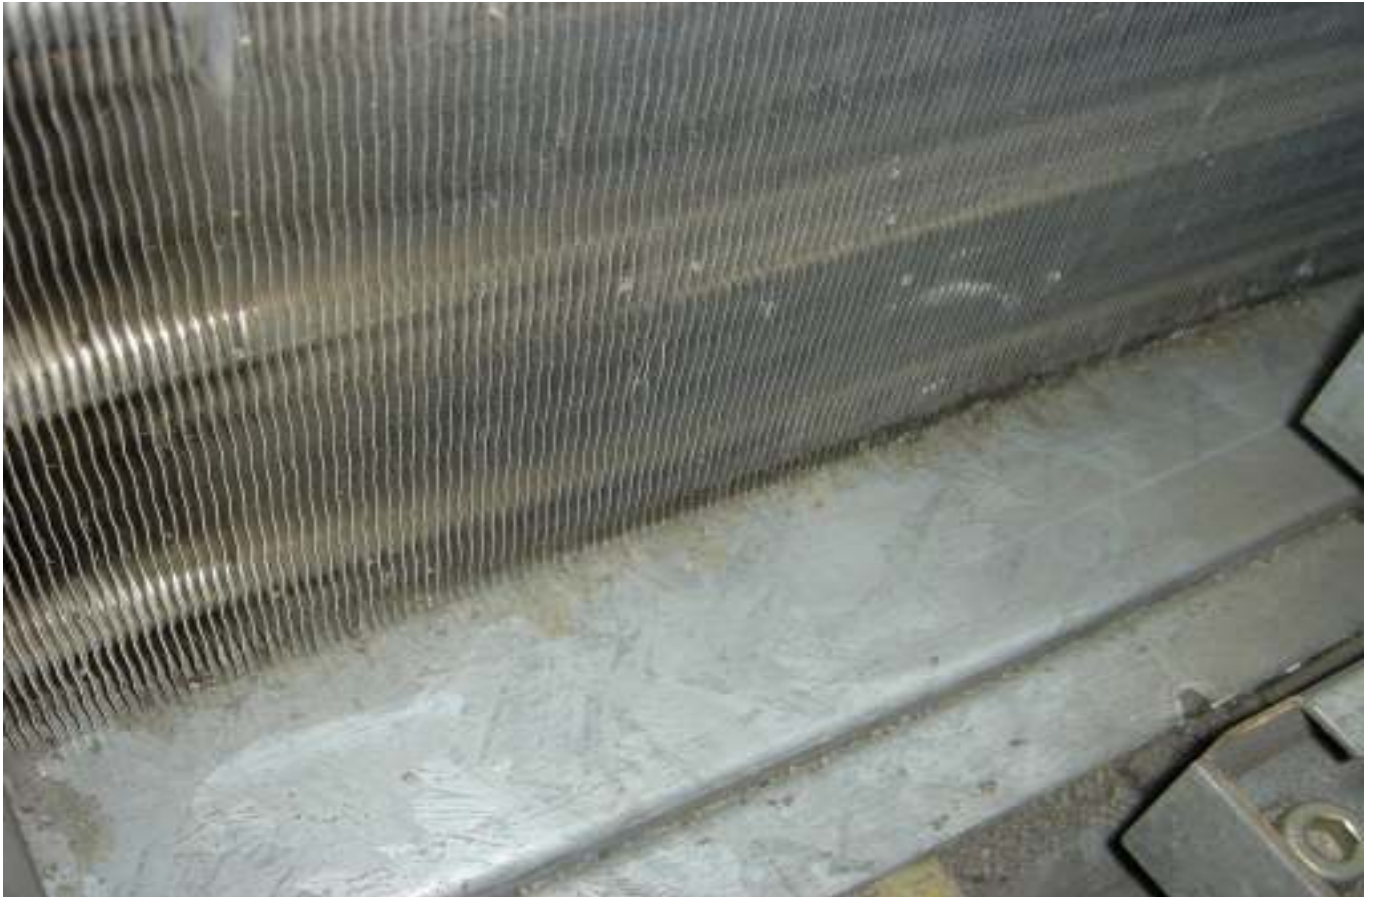
- Lämmityspatteri on likainen (kuva 7) ja lämpöverkoston kiertovesipumpussa on kuiva sivuääni. Patteri tulee puhdistaa ja pumppu uusia.
- Tuloilmapuhaltimen puhallinkammio on villapintainen ja likainen (kuvat 8-9). Villapinta on paikoin kolhuilla, joten villakuituja pääsee irtoamaan huoneilmaan. Kammio haisee pihalle. Kammio tulisi puhdistaa ja villapinnat pellittää.

KUVA 7. Lämmityspatteri on likainen ja puhdistuksen tarpeessa.

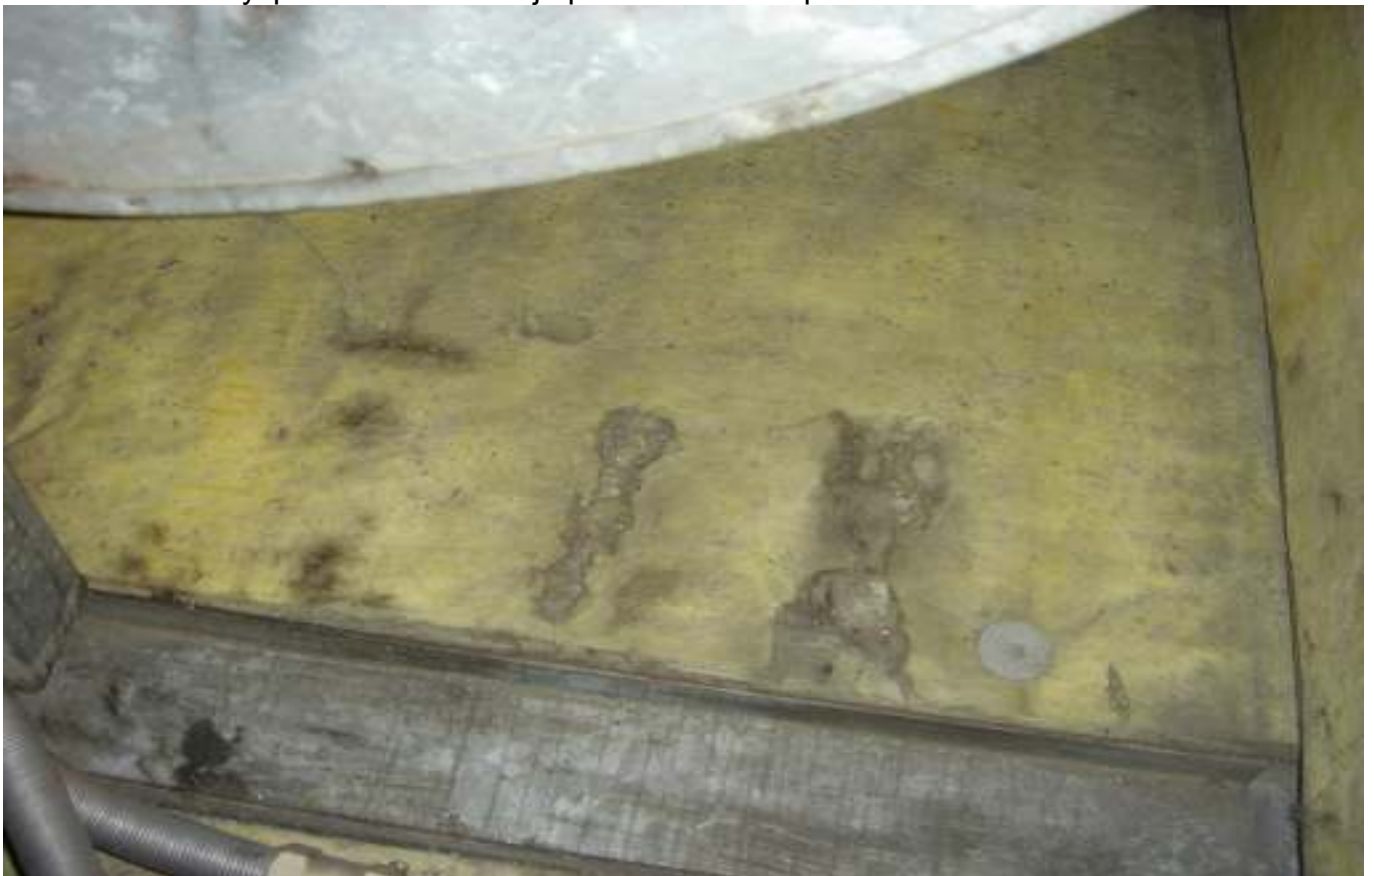
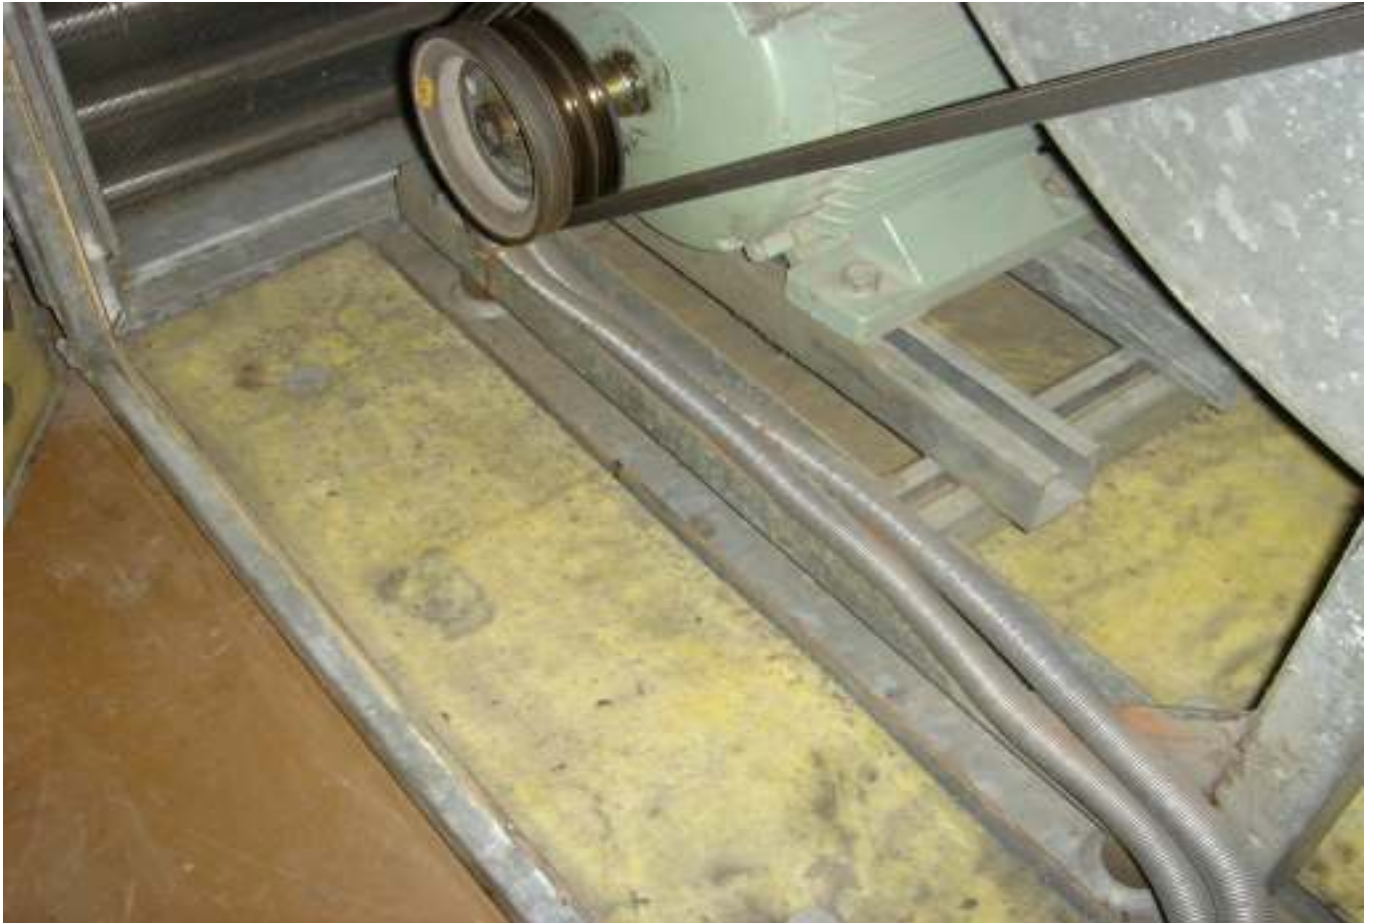
KUVA 8. Tuloilmakoneen villapinnat ovat likaisia paikoin kolhiintuneita.

KUVA 9. Tuloilmakoneen villapinnat ovat likaisia paikoin kolhiintuneita.

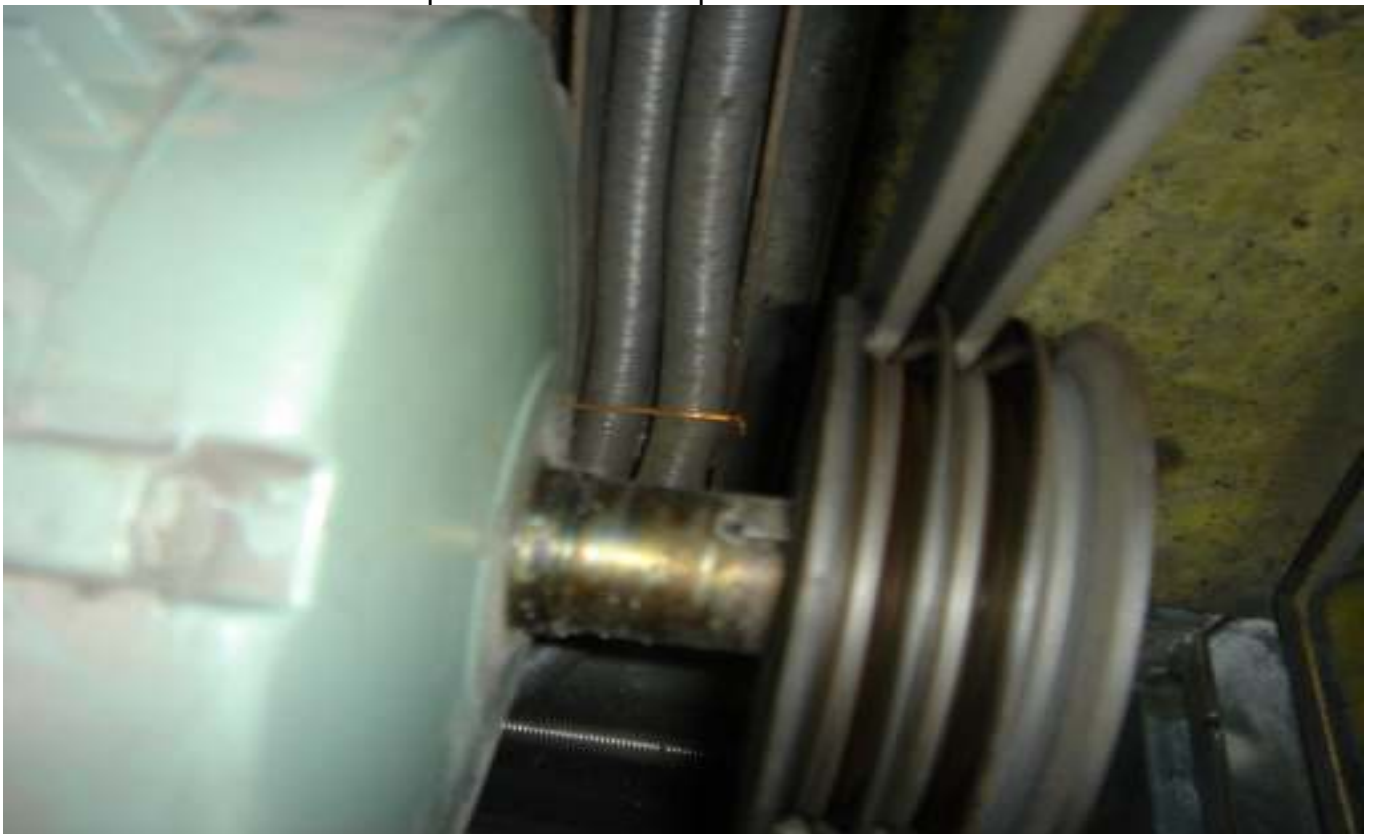
- Tuloilmapuhallin on likainen ja puhdistuksen tarpeessa. Kiilahihnat ja urapyörät ovat kuluneita ja osin hihnat ovat murtuneita (kuvat 10-11). Hihnat ja urapyörät tulee uusia.

KUVA 10. Urapyörät ovat kuluneita ja uusinnan tarpeessa.

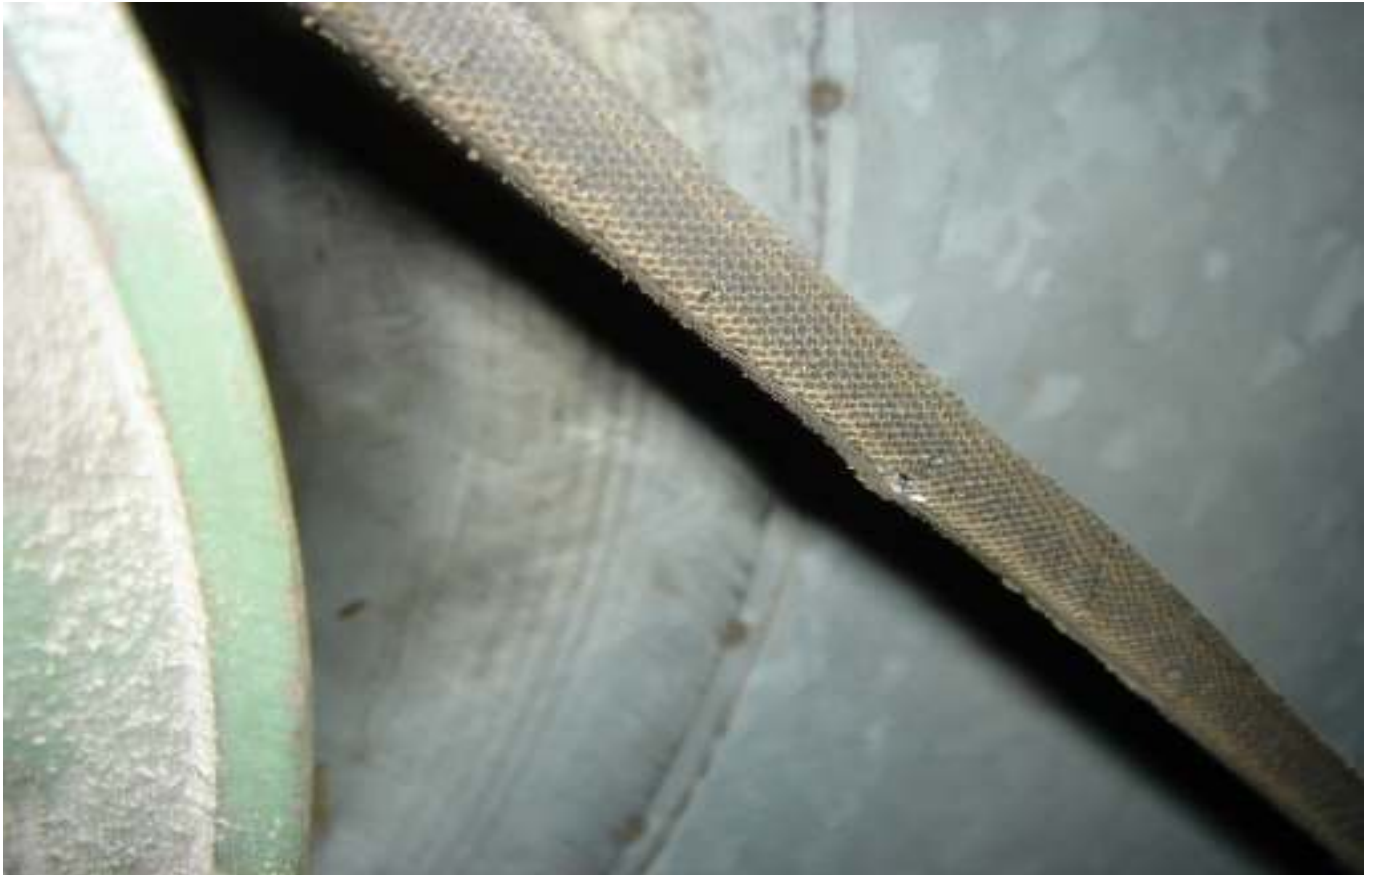
KUVA 11. Kiilahihnat ovat kuluneita ja osin murtuneita.

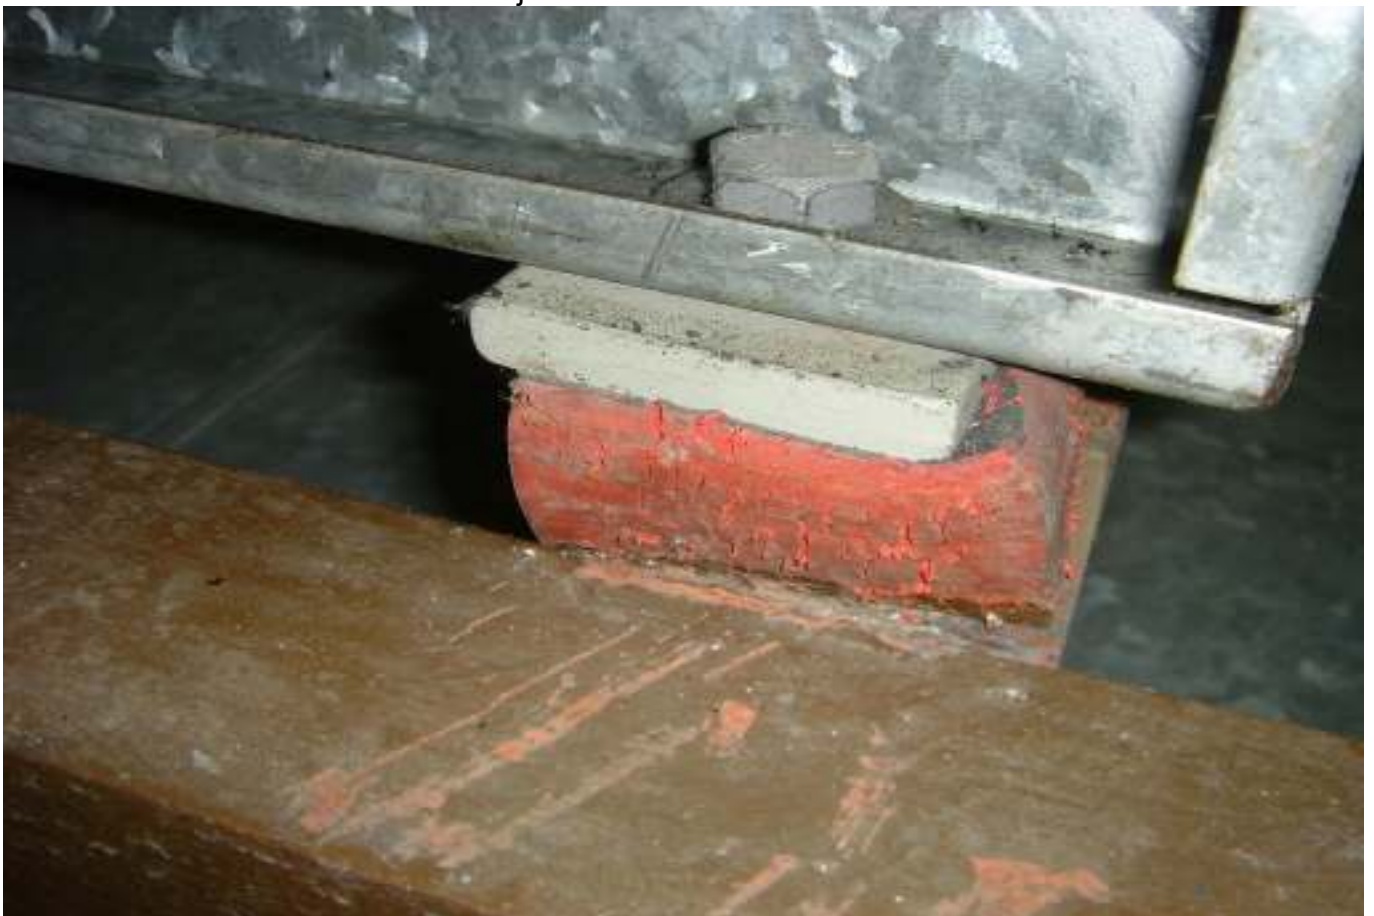
- Tulo- ja poistoilmapuhaltimien tärinänvaimentimet ovat murtuneita ja ne tulee uusia (kuva 12).
- Puhaltimen huoltoluukkujen tiivisteet ovat osittain puutteelliset ja niistä pääsee tapahtumaan ohivirtausta. Luukkujen tiivisteet tulee uusi.

KUVA 12. Puhaltimien värinävaimentimet ovat murtuneita ja uusinnan tarpeessa.

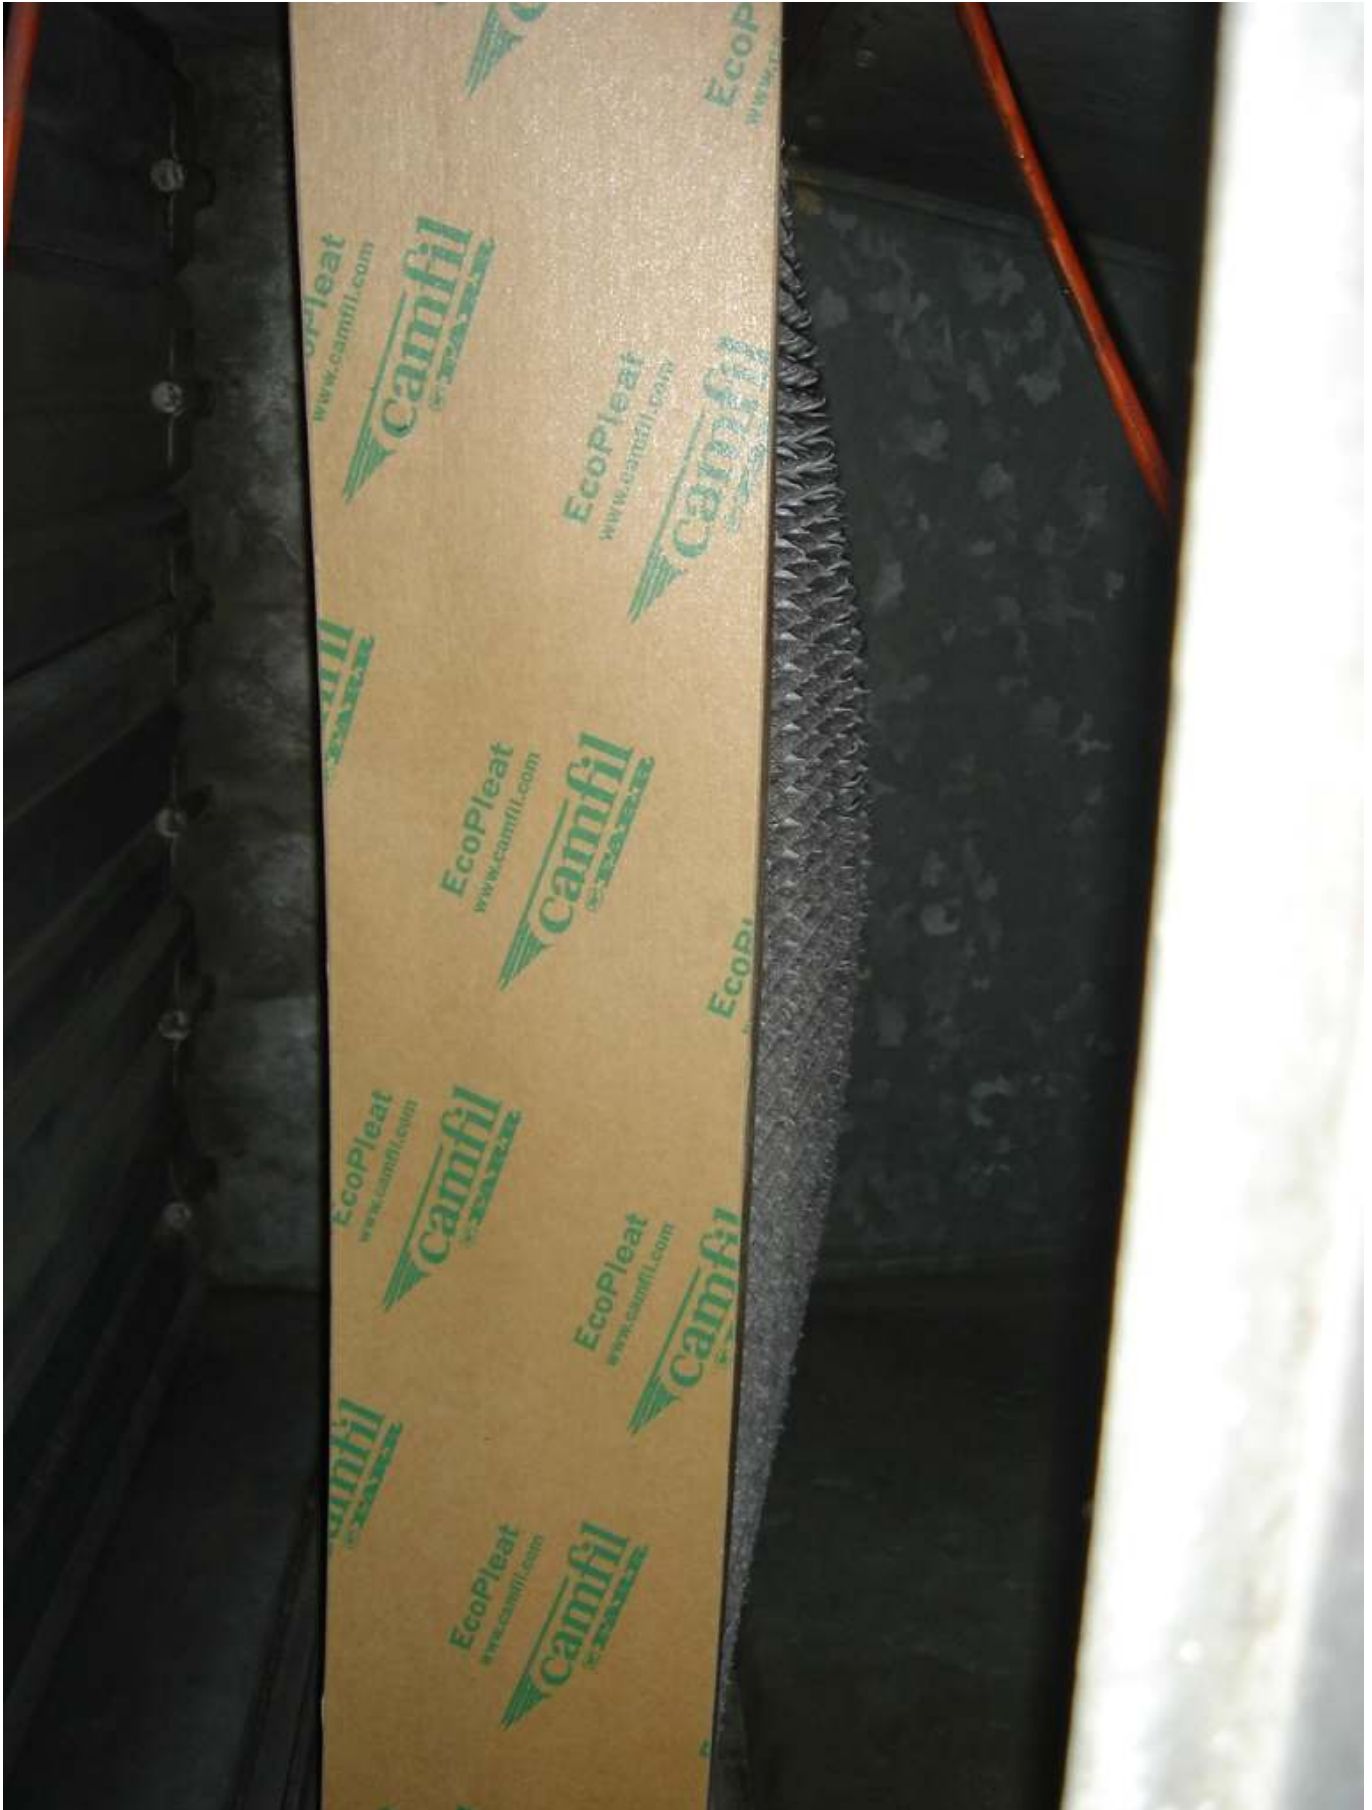
- Raitisilmakammiota koskevat samat puutteet mitä TF1 koneella, koska se on niillä yhteen.
- Sulkupelti on likainen ja se tulee puhdistaa.
- Suodattimista tapahtuu ohivuotoa runsaasti. Suodattimet ovat olleet tukossa jo pidemmän aikaa, koska ne ovat pullistuneet (kuvat 13-14). Suodatinkehikko tulisi korjata tiiviiksi suodattimen nähden. Lisäksi kammio tulee puhdistaa perusteellisesti.

KUVA 13. Tuloilmakoneen suodatinkasetti on pullistunut, koska se on tukossa.

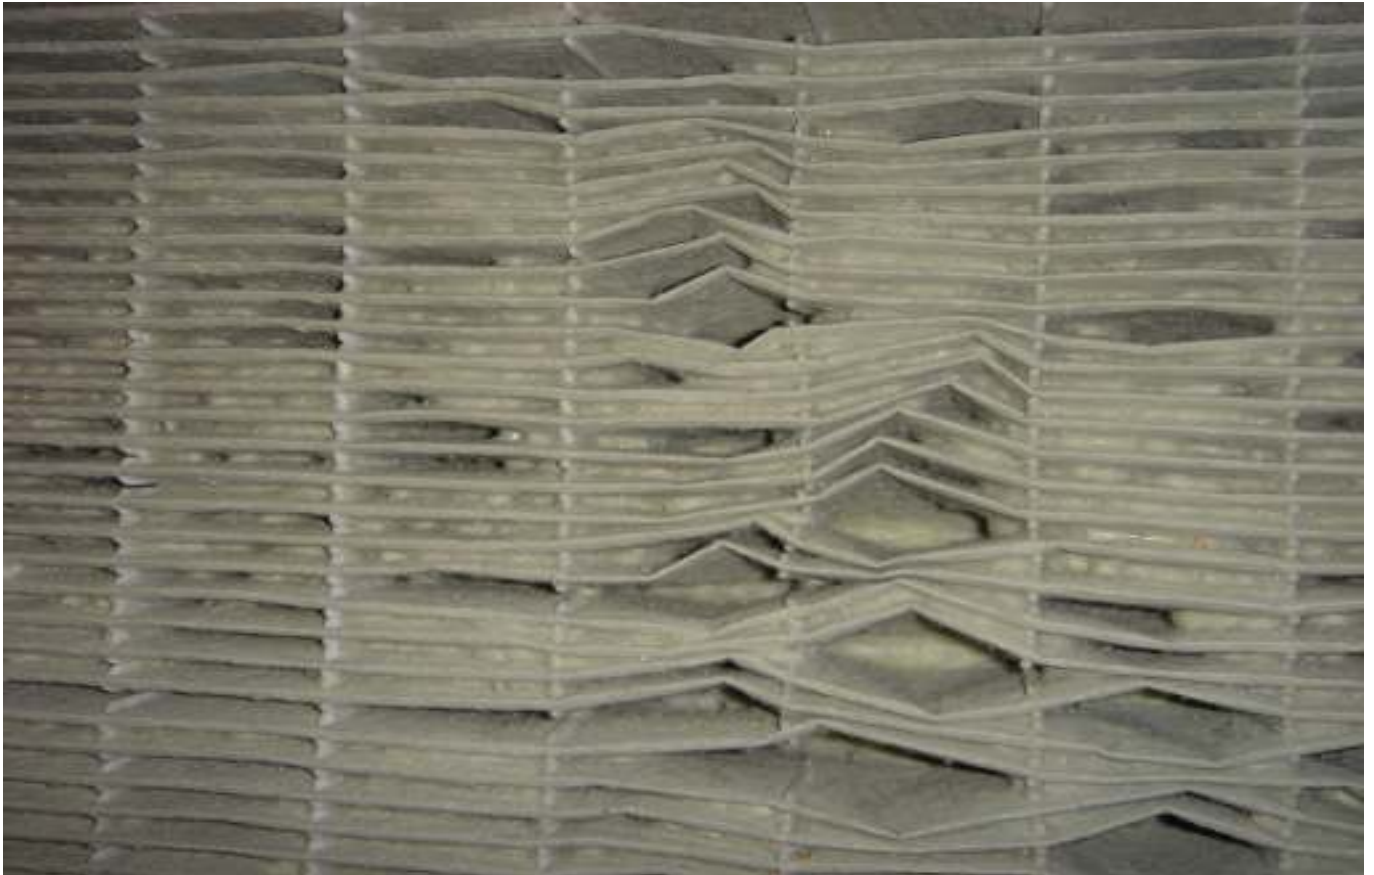
KUVA 14. Suodatin on tukossa.

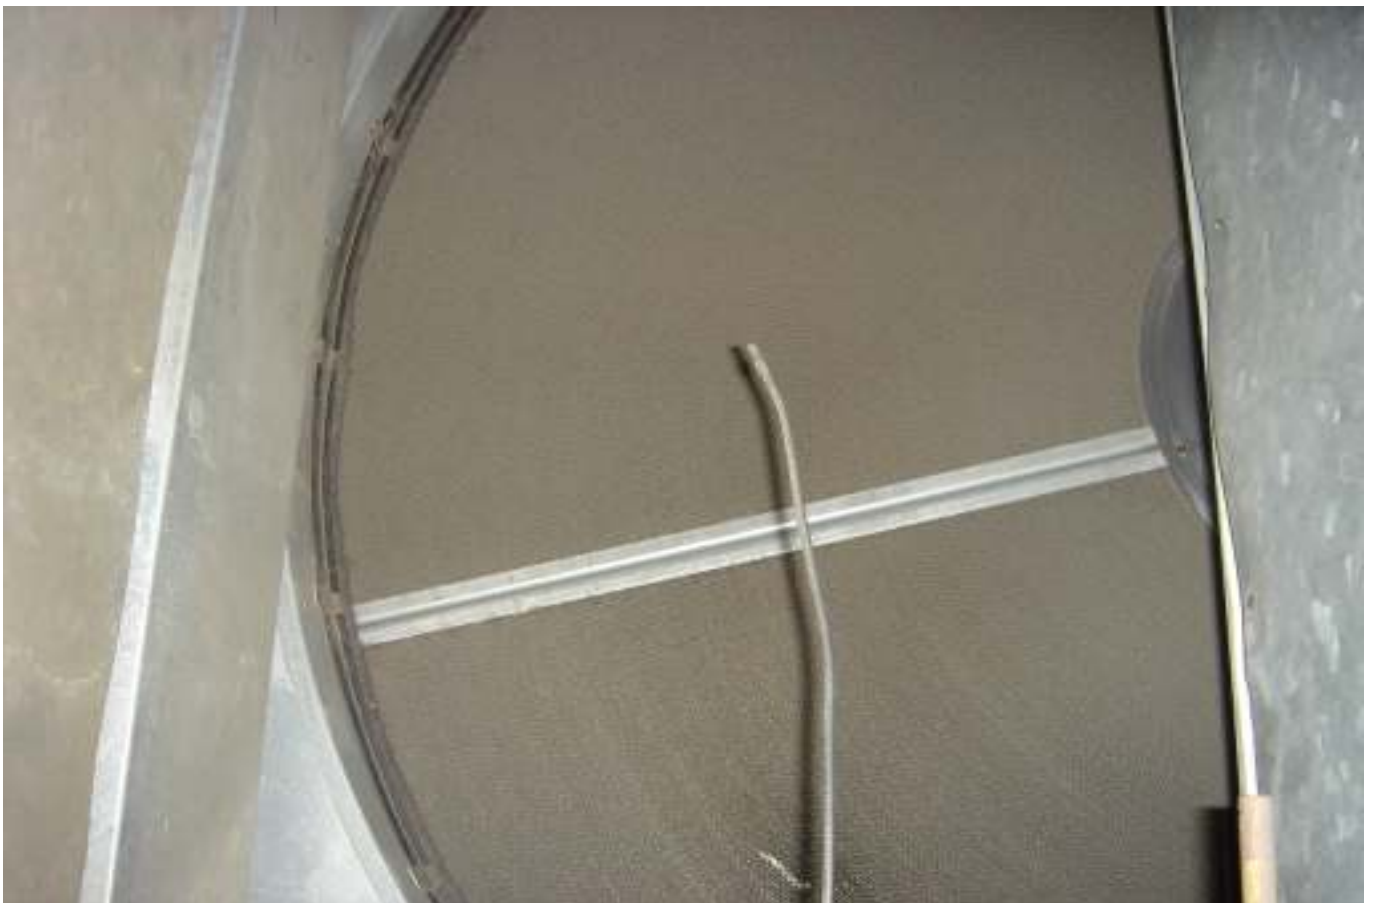
- LTO- kenno on erittäin likainen, varsin poistopuolelta, koska siellä ei ole suodattimia lainkaan (kuvat 15-16). Kenno tulee yrittää puhdistaa epäpuhtauksista ja asentaa suodattimet poistopuolelle. Mikäli kunnostus ei onnistu tulee kenno uusia kokonaisuudessaan.

KUVA 15. LTO- kenno on likainen ja puhdistuksen tarpeessa.

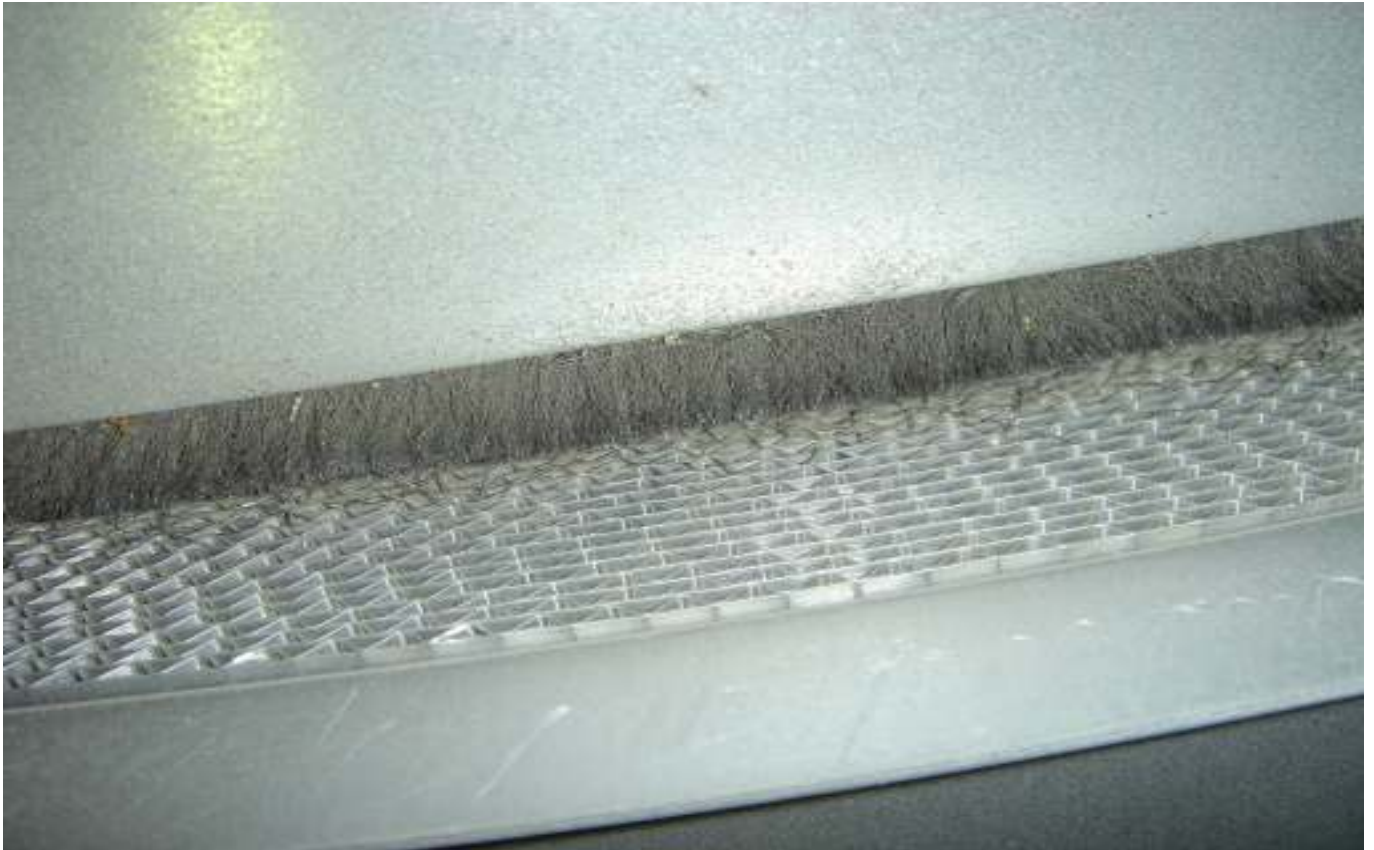
KUVA 16. LTO- kennon tulisi olla puhdas, kuten kuvassa oleva kenno-osa on (vertaa esim. kuvan 15 kennoon).

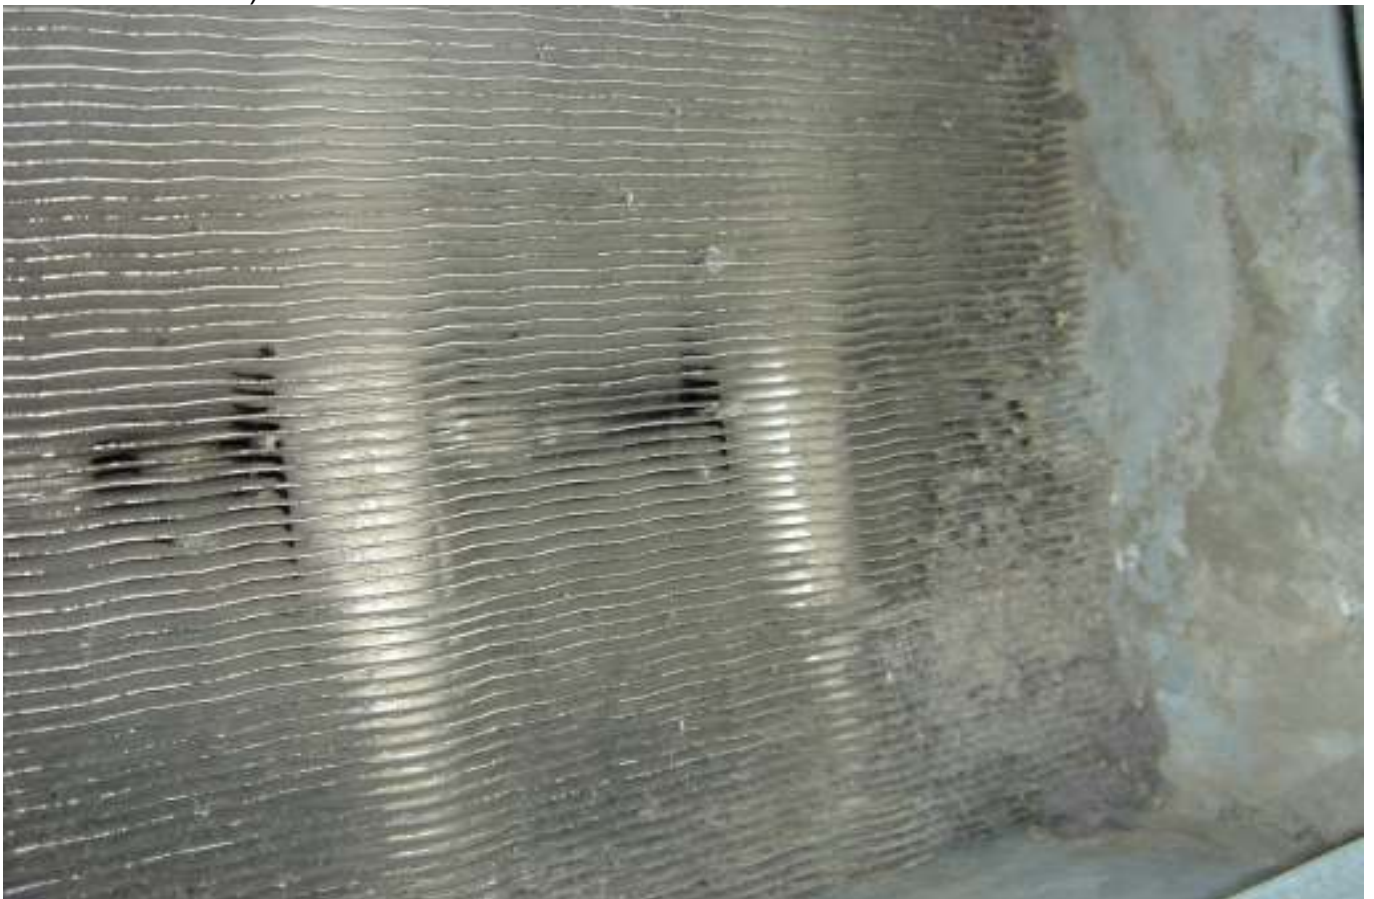
- Lämmityspatteri on likainen ja siinä on pölyä ja villapölyä (kuva 17). Patteri tulee puhdistaa perusteellisesti.
- Tuloilmapuhaltimen puhallinkammio on villapintainen ja likainen (kuvat 18-19). Villapinta on paikoin kolhuilla, joten villakuituja pääsee irtoamaan huoneilmaan. Kammio haisee pahalle ja tunkkaiselle. Kammio tulisi puhdistaa ja villapinnat tulisi pinnoittaa pellillä.

KUVA 17. Lämmityspatteri on likainen ja osin tukkeutunut.
